**BEHEERSPLAN ONROEREND ERFGOED**  
**KLOOSTER EN KAPEL VAN DE ZUSTERS**  
**FRANCISCANESSEN.**

**LANGE KONGOSTRAAT 21**

**2060 ANTWERPEN**

**de jongh – Bierwerfs architecten**  
Bredabaan 513  
2930 Brasschaat

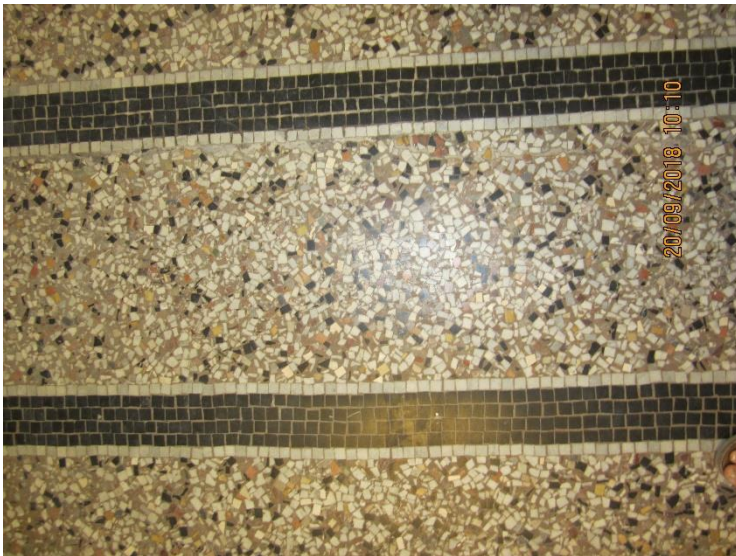
De granitovloer met mozaïek-invullingen is, ondanks scheurvorming, toch in redelijke staat. In de kapel zelf zijn de rode lijntekeningen van vroegere sportactiviteiten nog zichtbaar zowel op parket als op de granito.

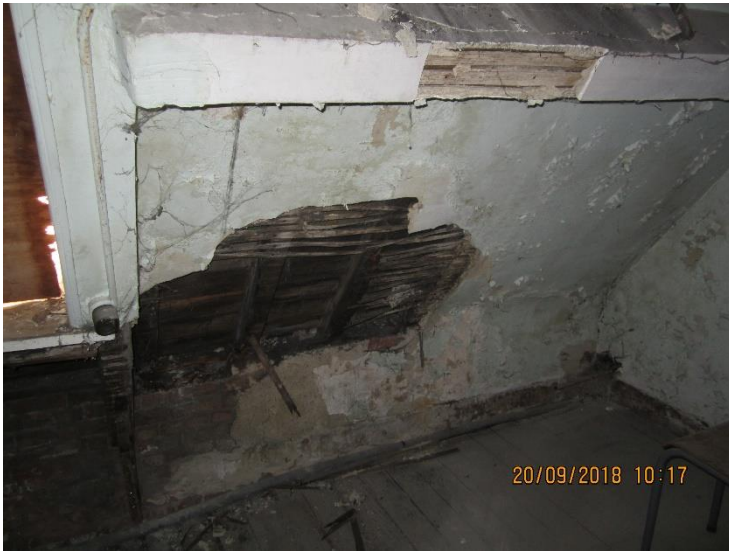
Op niveau 1 zijn alle vloeren voorzien van houten beplanking. Op meerdere plaatsen waren vloeren en juffers doorgerot. Sommige zijn intussen samen met de bepleistering vervangen en hersteld. Op het gelijkvloers konden zo de lokalen in gebruik genomen worden.

Op de zolder van de voorbouw zijn veel houtelementen en ook veel pleisterlatten rot. Ook is er veel bepleistering afgefallen en losgekomen.

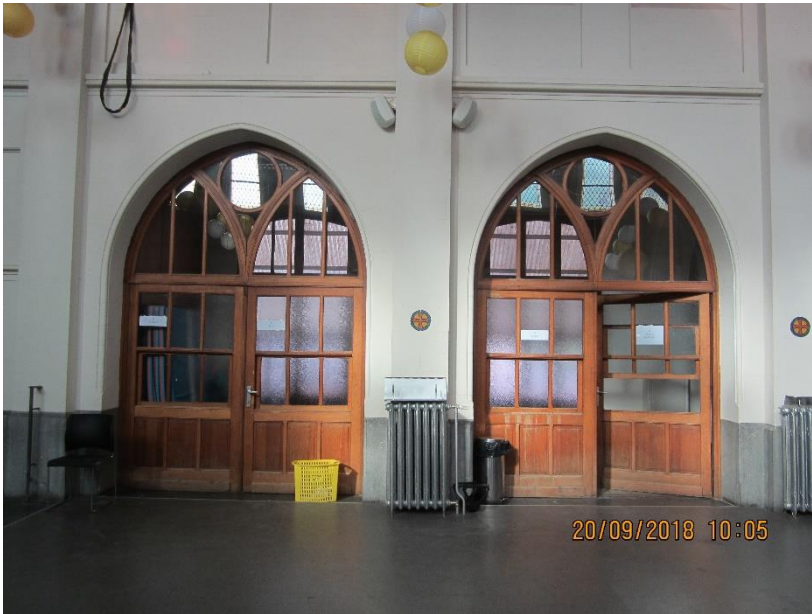
De ergste schade doet zich voor aan de glas-in-loodbeglazingen in de deuren. De deuren die toegang geven tot de kapel zijn er het ergst aan toe. Het glas-in-lood buigt door en vele fragmenten zijn gebroken.. De balsporten die werden beoefend in de turnzaal waren uiteindelijk nefast voor deze ramen. Het glas-in-lood is op meerdere plaatsen vervangen.

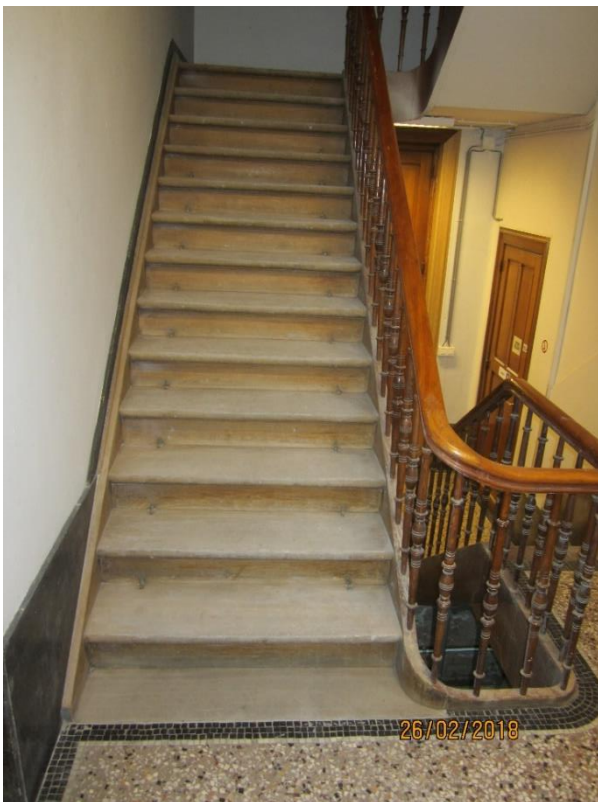
Alle binnentrappen en leuning zijn in hout en niet bekleed. Er ontbreken nergens treden en de leuning is in goede staat.

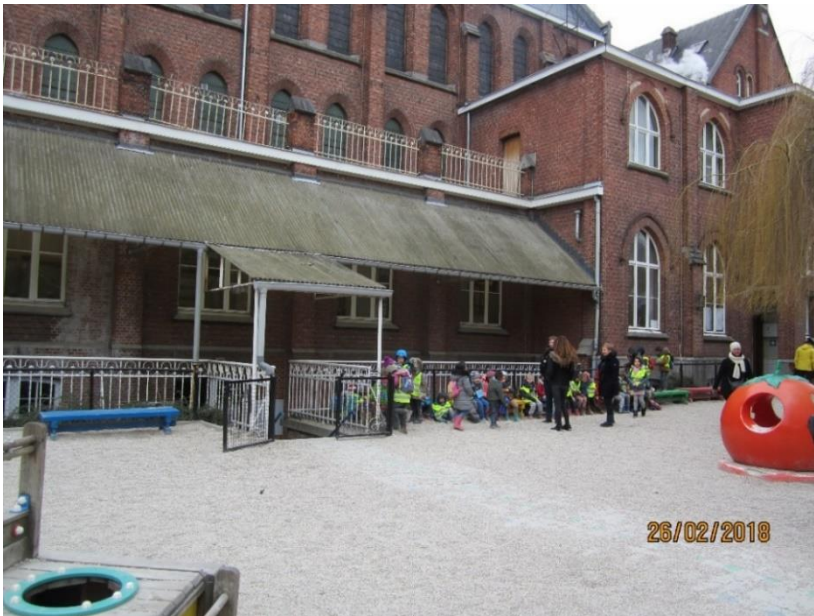
het hekwerk in de blauwe boordsteen is vastgezet De horizontale leuning is in hout en wit geschilderd. De verf bladdert af.

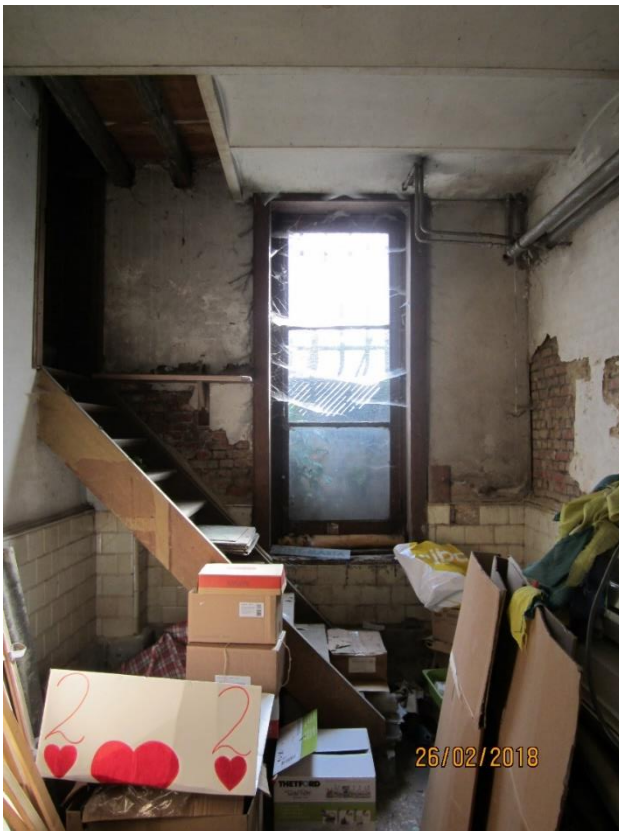
De kelder is structureel in orde. De voornaamste schade is veroorzaakt door insijpelend vocht via de kelderramen.

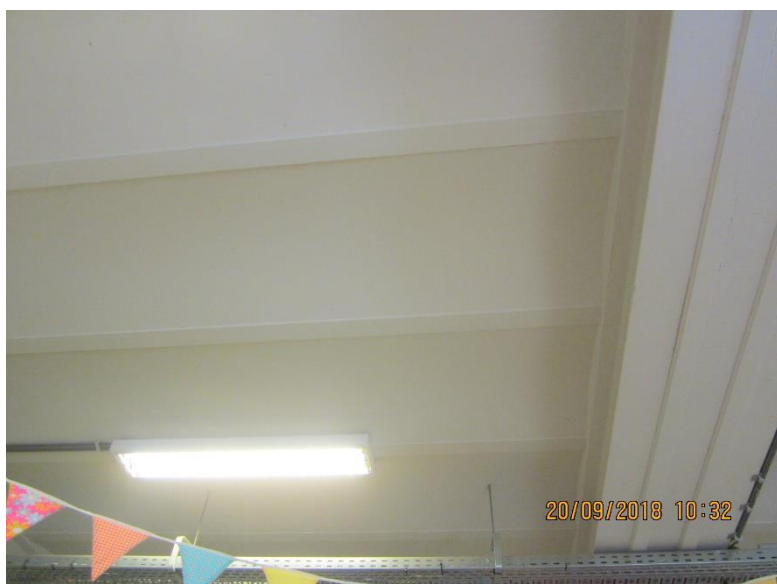
De vloeropbouw van de kapel bestaat uit troggewelven, De gewelven en alle stalen profielen zijn beschermd door een witte schilderlaag en blijkbaar in goede staat zonder sporen van roestvorming.

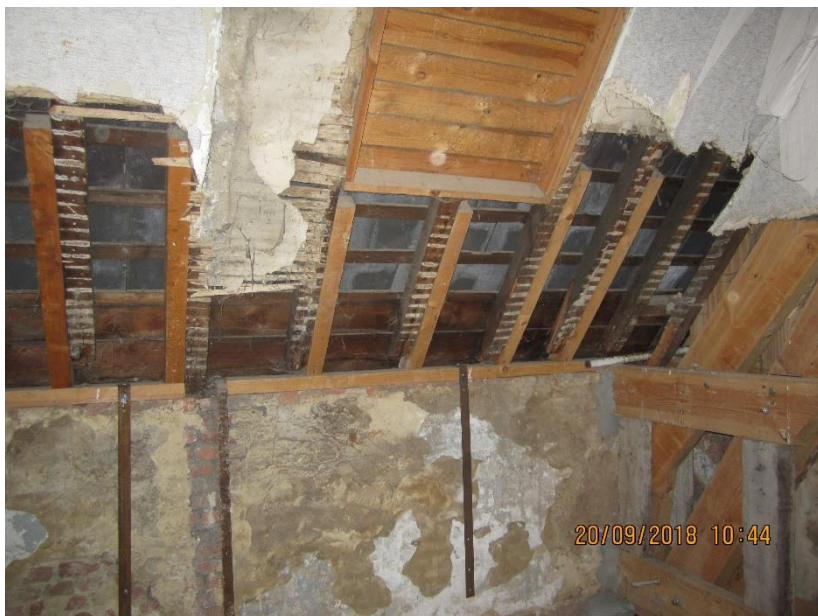
In het dak werden alle daklichten dichtgetimmerd en met dakleien afgewerkt. Het vocht heeft ook hier zijn werk gedaan en in de traphal op de bovenste verdieping ontstaan er in het verlaagd plafond gaten door verrotting.
