**RESTAURATIE VAN DE  
O.L.V.-HEMELVAARTKERK VERTRIJK**

**RESTAURATIE KERKHOFMUUR  
HISTORISCHE SYNTHESE**

ORIGIN ARCHITECTURE & ENGINEERING

**30 JUNI 2012**

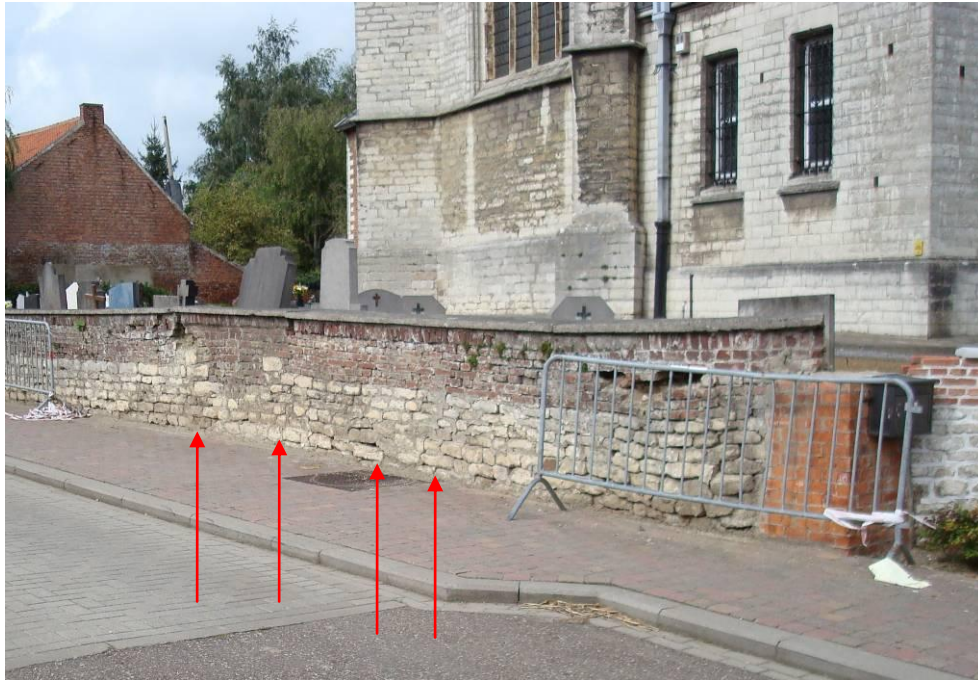
*Foto tijdens de uitvoering van de heropbouw van de kerkhofmuur AF door IGO Leuven in september 2007. Links is de toestand voor de heropbouw zichtbaar, uiterst rechts is de toestand na de heropbouw zichtbaar.*

*Op deze foto zijn enkele interessante zaken op te merken:*

- *Er zijn onregelmatigheden (rode pijlen) in het metselwerk zichtbaar die kunnen wijzen op bouwsporen. Zo zijn er enkele natuurstenen blokken zichtbaar tussen de bakstenen die misschien kunnen duiden op de plaats van het voormalige trapje in de kerkhofmuur ter hoogte van de sacristie.*

- *De dekstenen lijken in deze periode al vervaardigd te zijn in beton.*
  - *Onder de dekstenen is een rollaag zichtbaar in het metselwerk. Deze rollaag kan ook teruggevonden worden in het metselwerk van kerkhofmuur CD die vermoedelijk dateert uit 1906 door architect Langerock. De aanwezigheid van de rollaag en het formaat van de bakstenen kan een aanwijzing zijn om dit gedeelte van de kerkhofmuur te dateren rond 1906. Het baksteenmetselwerk met een rollaag onder de dekstenen lijkt op het eerste zicht dezelfde eigenschappen te vertonen als het metselwerk van architect Langerock uit 1906 (zie metselwerk kerkhofmuur CD). Wellicht heeft architect Langerock ook aanpassingen uitgevoerd aan de kerkhofmuren DE, EF en AF.*

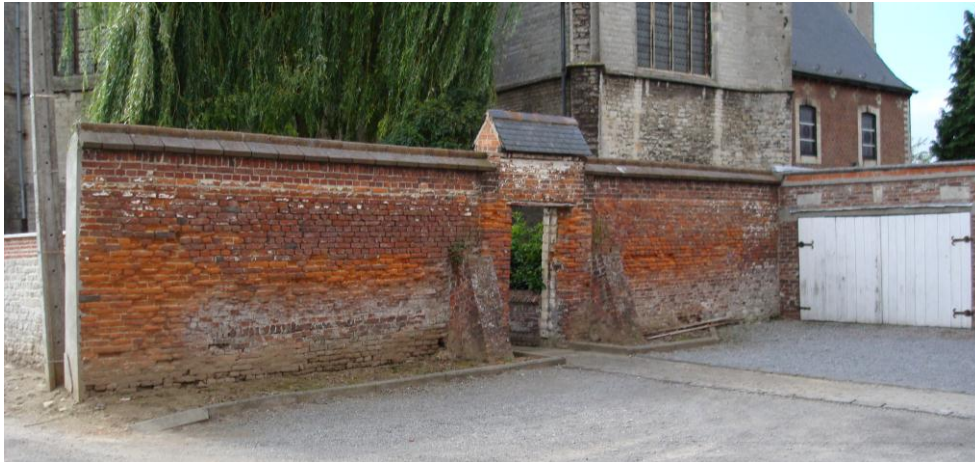
*Foto tijdens de uitvoering van de heropbouw van het oostelijk deel van de kerkhofmuur CD door IGO Leuven in september 2007.  
Herkomst: foto Origin 2007.*

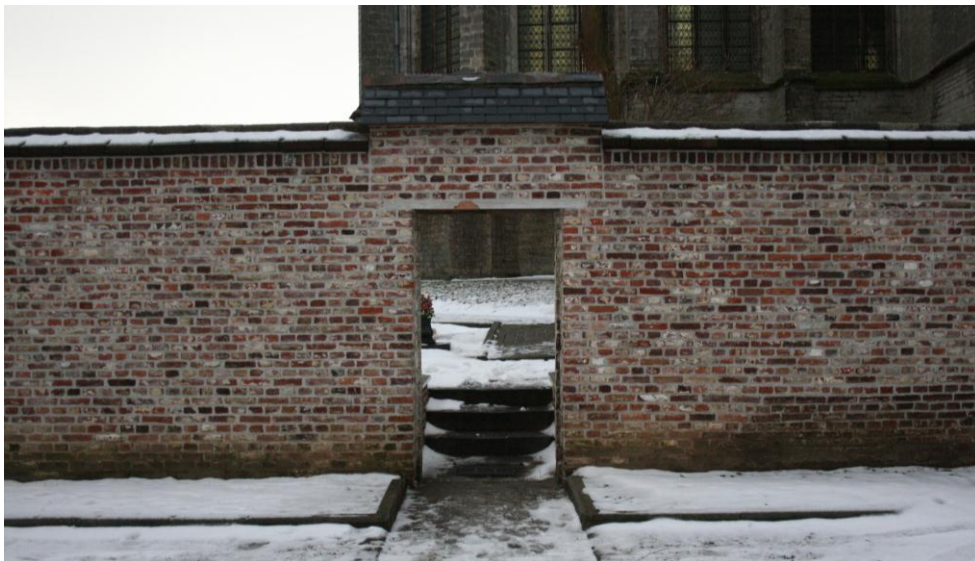
*Foto na de herstellingswerken door IGO Leuven in september 2007.  
De steunberen links en rechts van de poortopening zijn verdwenen. Het metselwerk boven en langs de opening ligt in hetzelfde vlak als de geveldelen ernaast. Voor deze ingreep was er rondom de poortopening een plaatselijke pilastervormige verbreding in het metselwerk. De latei is eveneens vervangen door een keramische latei. Het dakje werd vernieuwd.  
Herkomst: foto Origin 2010.*

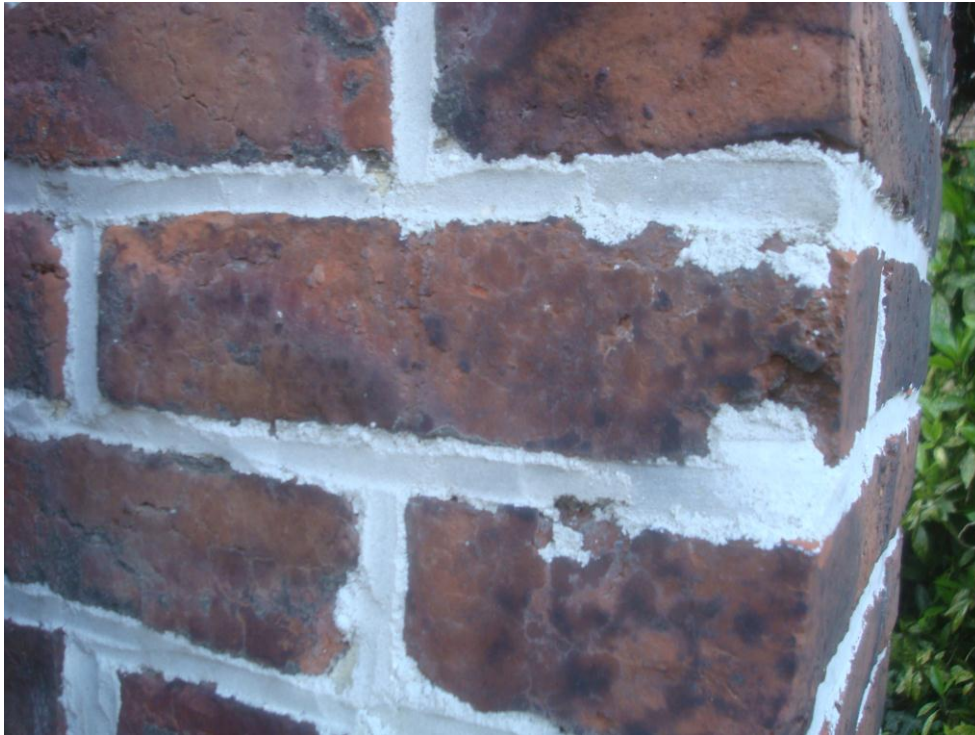
*Foto na de herstellingswerken door IGO Leuven in september 2007.  
Het merendeel van de kerkhofmuren werd hervoegd. Hiervoor werd uitsluitend gebruik gemaakt van  
cementmortel.  
Herkomst: foto Origin 2012.*

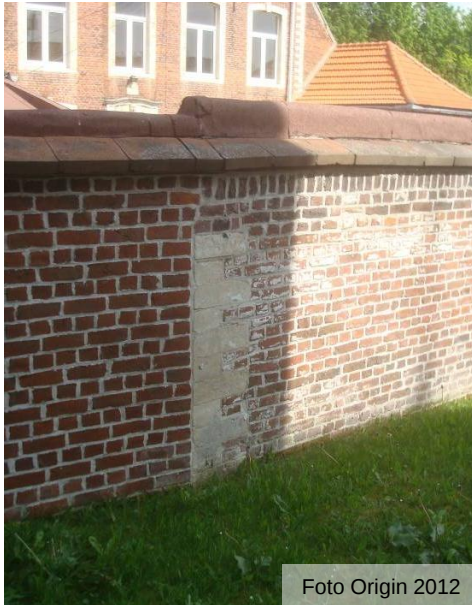
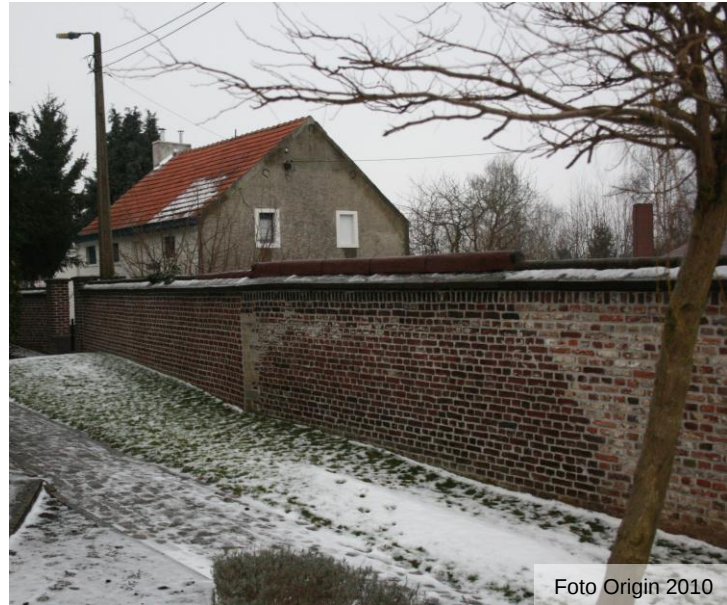
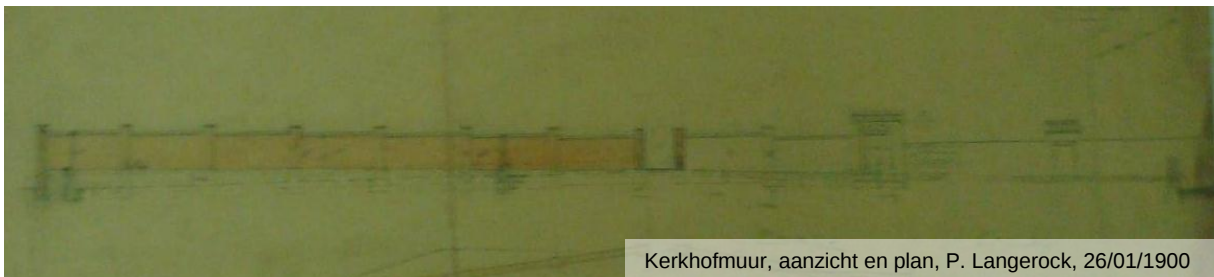
#### III.1 BOUWSPOOR VAN EEN VOORMALIGE POORTOPENING

In kerkhofmuur CD zijn ter hoogte van de garage van de pastorie enkele natuurstenen negblokken zichtbaar. Vermoedelijk zijn deze negblokken een overblijfsel van een vroegere poortopening die afgebeeld staat op een plan van architect P. Langerock uit 1900. Ter hoogte van de negblokken is eveneens een bouwnaad zichtbaar waarbij links en rechts gebruik is gemaakt van twee verschillende bakstentypes. Links wordt gebruik gemaakt van bakstenen met een formaat van 20 cm x 9,5 cm x 6,5 cm. Een groot gedeelte van kerkhofmuur BC is opgetrokken uit dit type baksteen en dateert uit 1906. Rechts van de negblokken is gebruik gemaakt van bakstenen met afmetingen van 23 cm x 11 cm x 5 cm. Deze bakstenen zijn dezelfde als deze gebruikt voor de bouw van de 18<sup>de</sup>-eeuwse pastorie. Deze bakstenen zijn ongeveer 100 jaar ouder dan het bakstentype links van de natuurstenen negblokken. Vermoedelijk kan hier geconcludeerd worden dat de poortopening dichtgemetseld werd in 1906. Architect Langerock heeft wellicht meer vernieuwd in 1906 dan enkel kerkhofmuur BC zoals weergegeven op de tekening. Het metselverband, het baksteenformaat en de muurdekkappen lopen nog een stuk oostelijker verder door tot de middelste poortopening. Wellicht heeft architect Langerock deze poortopening dichtgemetseld. Het lijkt ook zo dat de kerkhofmuur rechts van de poortopening iets is opgehoogd door architect Langerock. De muurdekkappen lopen verder door tot het einde van kerkhofmuur CD. Al deze aanpassingen zijn dus vermoedelijk te dateren in dezelfde bouwcampagne, namelijk deze van 1906 door architect Langerock.

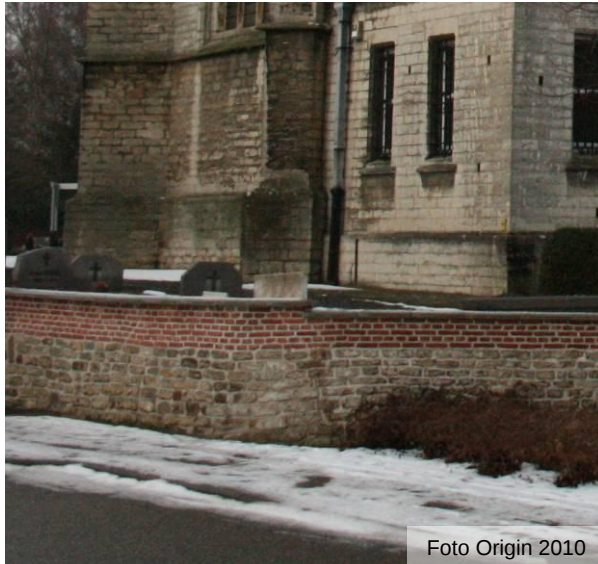
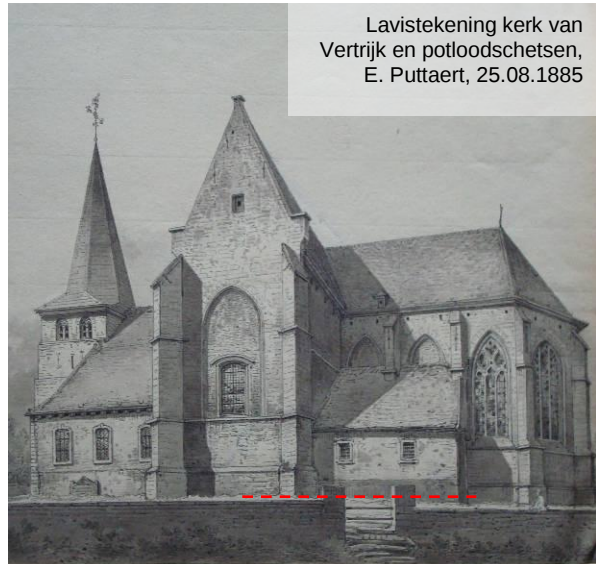
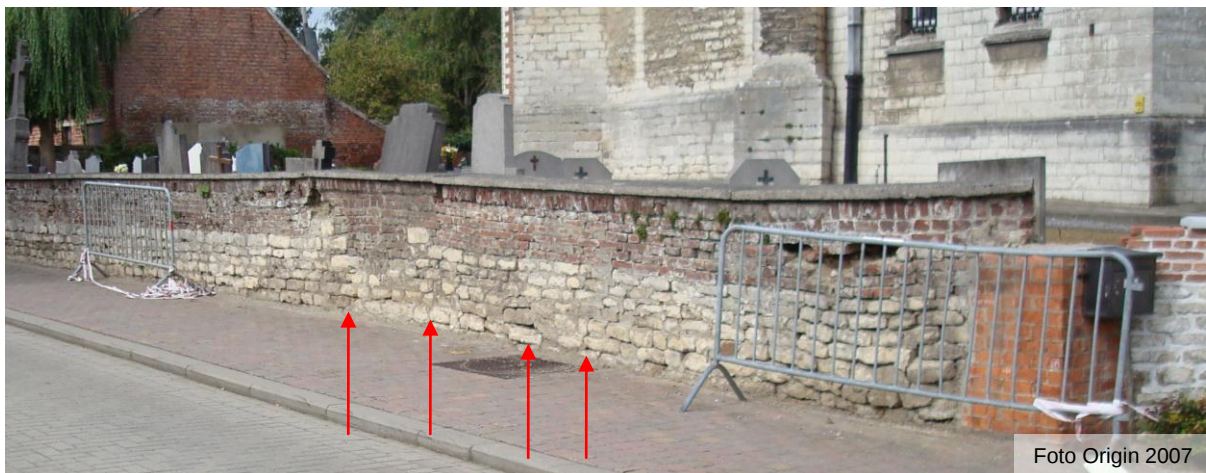
### III.2 BOUWSPOOR VAN EEN VOORMALIGE TRAP NAAR DE SACRISTIE

Op een oude prent uit 1885 is zichtbaar dat er in de kerkhofmuur een toegang was vanuit de straat naar het kerkhof en sacristie via enkele traptreden. Vandaag zijn hier geen sporen meer van op te merken. Dit deel van de kerkhofmuur werd in 2007 volledig heropgebouwd waardoor mogelijke bouwsporen verloren zijn gegaan. Wat vandaag nog wel zichtbaar is, is de verspringing in de hoogte van de kerkhofmuur. Deze verspringing is zichtbaar op de oude prent uit 1885. De trap bevond zich toen ter hoogte van deze verspringing.

Een foto uit 2007, getrokken tijdens de herstellingswerken door IGO Leuven, geeft een zicht op de toen aanwezige bouwsporen. Het trapje naar de sacristie was op dat moment reeds verdwenen. Een paar onregelmatigheden in het metselwerk zouden wel eens kunnen wijzen op de plaats van het voormalig trapje naar de sacristie. De sporen bevinden zich echter wel een heel stuk westelijker dan aangegeven op de oude prent uit 1885.

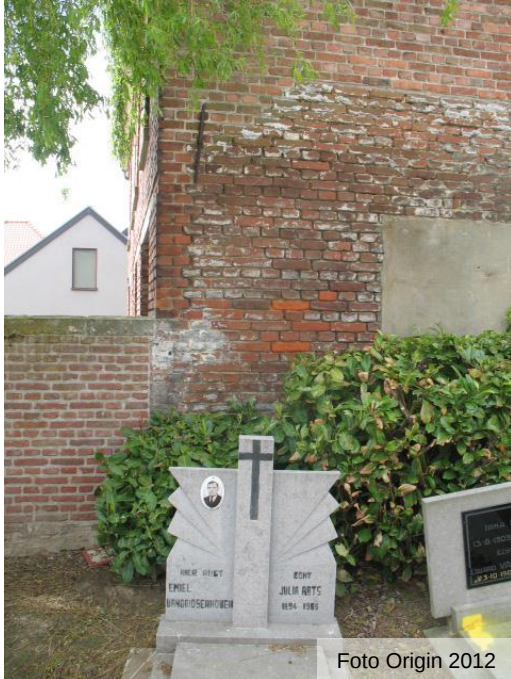
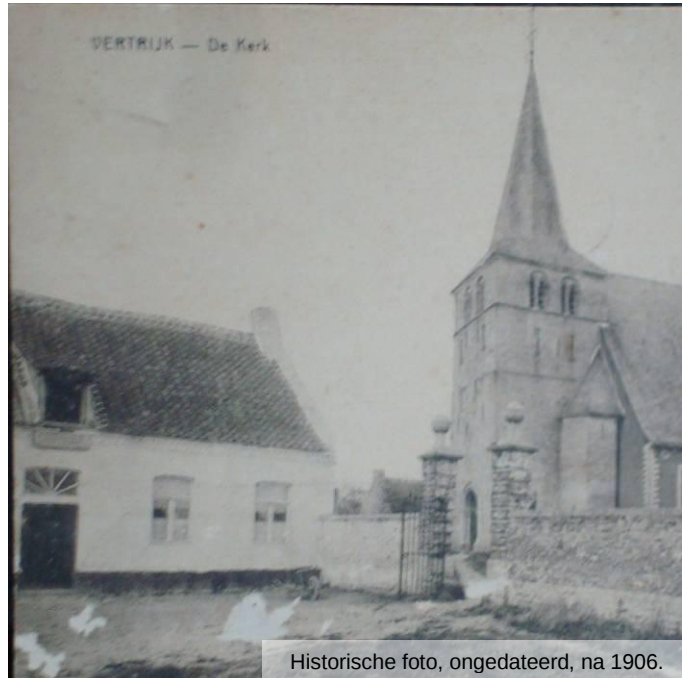
### III.3 BOUWSPoor VAN HET VOORMALIGE KOSTERHUIS

Het voormalige kosterhuis uit de 18<sup>de</sup> eeuw bestond destijds slechts uit één bouwlaag met een zadeldak. Het kosterhuis werd gebouwd op de kerkhofmuur en maakt er dus deel van uit. In 1943 werd het kosterhuis opgehoogd met één bouwlaag en werd het voorzien van een nieuwe voorgevel. Het historisch metselwerk werd hierbij bewaard. In de huidige kerkhofmuur is de verhoging van het kosterhuis nog duidelijk afleesbaar in het baksteenmetselwerk, er is een duidelijk bouwnaad zichtbaar. Ook zijn er vandaag nog sporen aanwezig op het baksteenmetselwerk van een vroegere gekaleide afwerking.

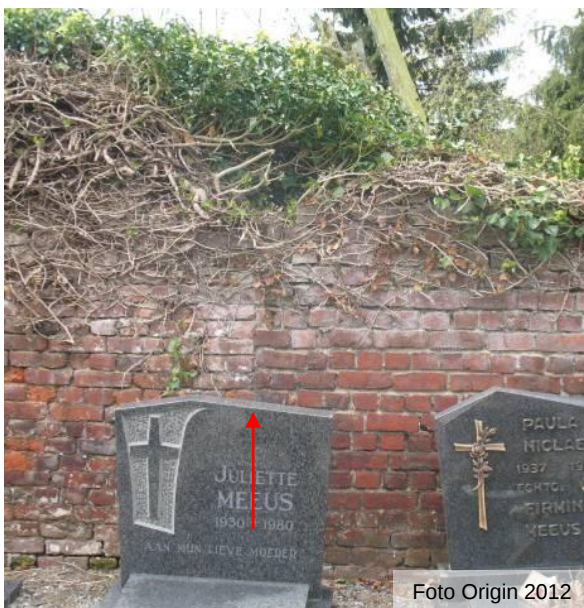
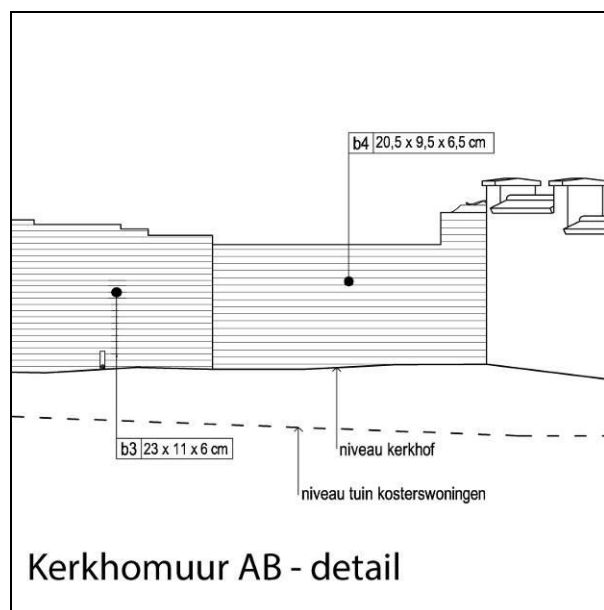
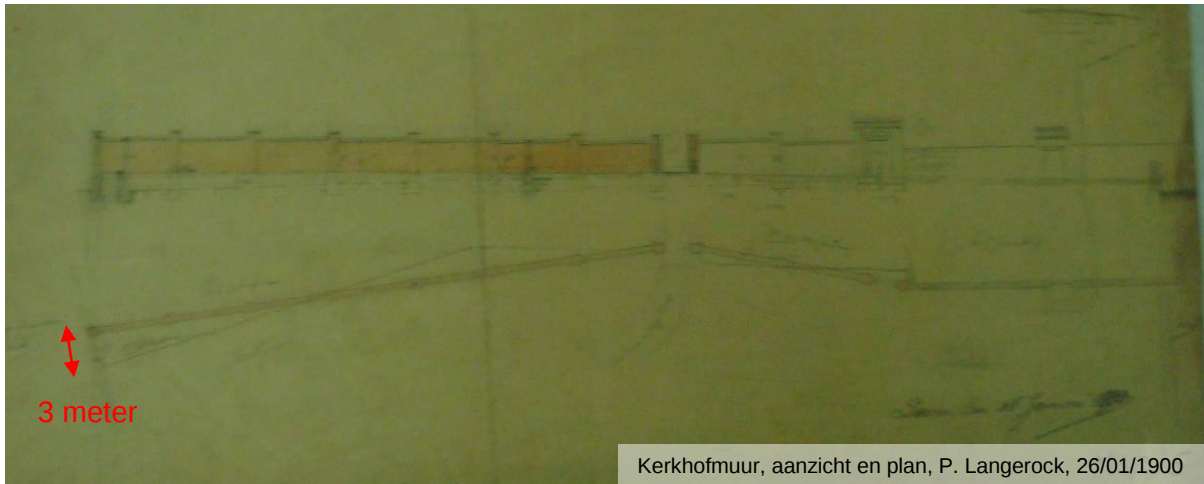
### III.4 BOUWSPoor VAN TWEE VERSCHILLENDE BOUWFASEN VAN DE KERKHOFMUUR

Op een plan uit 1900 van P. Langerock worden de noordelijke kerkhofmuren nieuw opgebouwd / gebouwd. Het gaat hierbij om een perceelwijziging waarbij de kerkhofmuur AB verlengd wordt met een stuk van drie meter. De huidige situatie vandaag toont ons dat deze verlenging inderdaad heeft plaatsgevonden. De kerkhofmuur vertoont een duidelijke bouwnaad waarbij een verschil merkbaar is tussen twee baksteentypes van een verschillend formaat.

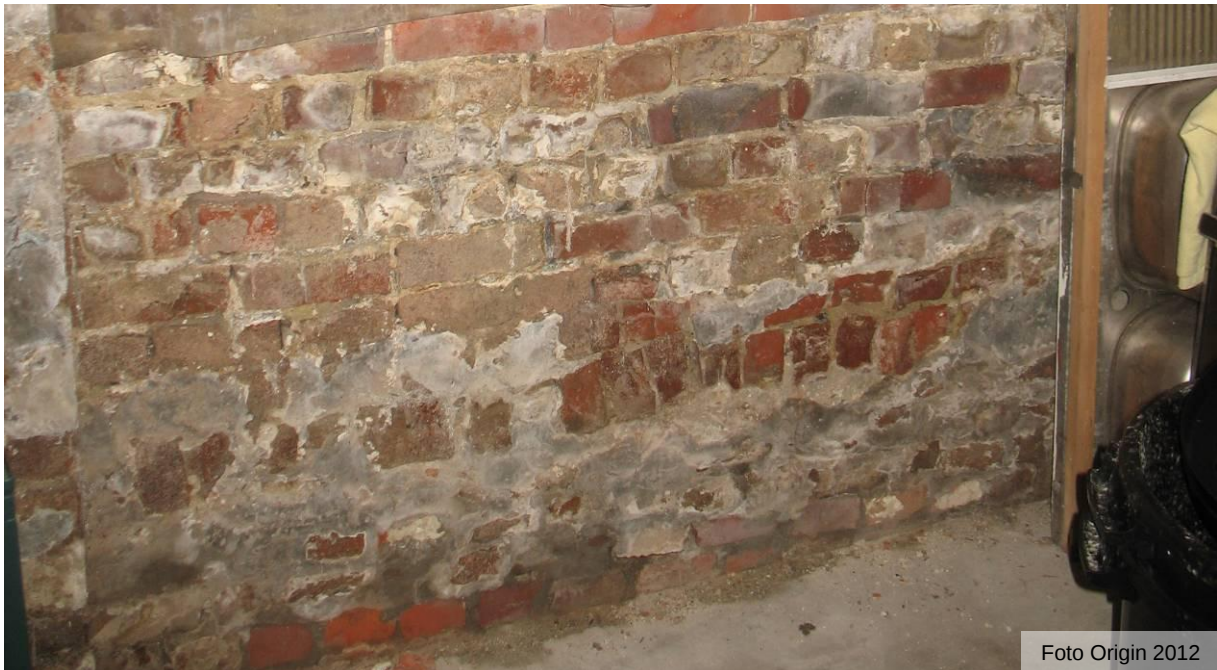
### III.5 BOUWSPoor VAN EEN BOOGCONSTRUCTIE

In de garage van de pastorie, op kerkhofmuur CD, is in het metselwerk een kleine boogconstructie zichtbaar. Vermoedelijk gaat het om een waterkanaal dat hier de muur doorboorde of is het de aanzet van een fundering in boogconstructie.

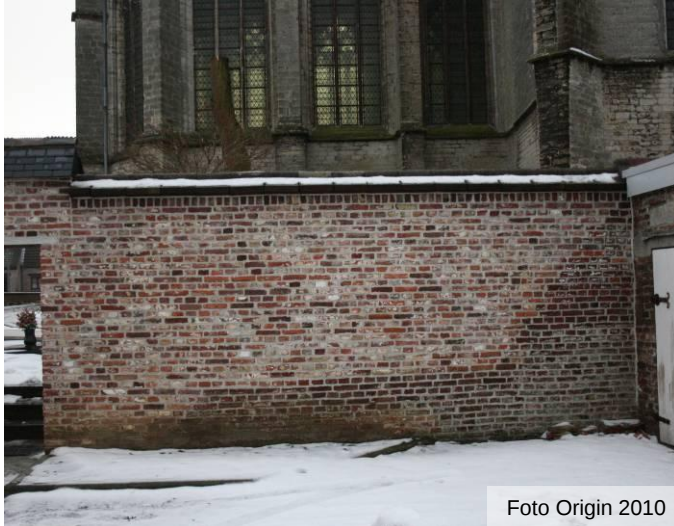
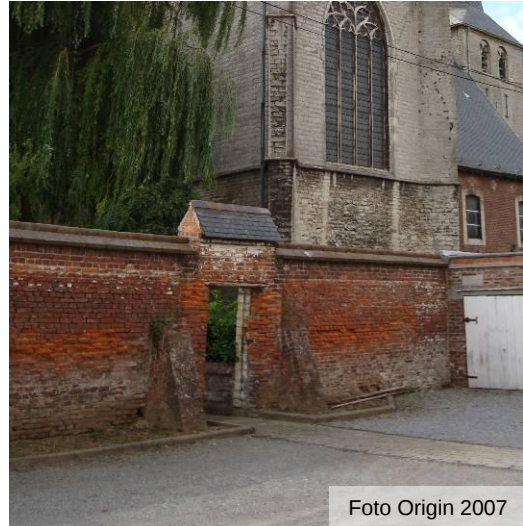
In 2007 werd de kerkhofmuur sterk gerenoveerd door IGO Leuven. Delen van de muur werden hierbij volledig heropgemetseld. Het oostelijk deel van kerkhofmuur CD werd heropgebouwd met hergebruik van de oorspronkelijke bakstenen. Gezien de slechte staat van de bakstenen op de foto uit 2007 heeft men waarschijnlijk voor de heropbouw de sterk verweerde bakstenen omgedraaid vooraleer ze te hergebruiken. Vandaag de dag is een duidelijke lijn zichtbaar in het metselwerk die aangeeft tot waar men de muur herbouwd heeft. Bij de herstellingswerken uit 2007 werden bovendien karakteristieke elementen van de kerkhofmuur achterwege gelaten. Ter hoogte van het poortje verdwenen de steunberen, de pilasters en de natuurstenen latei.

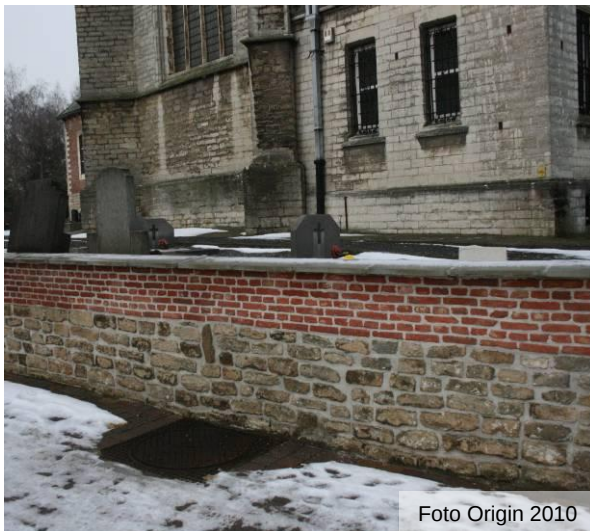
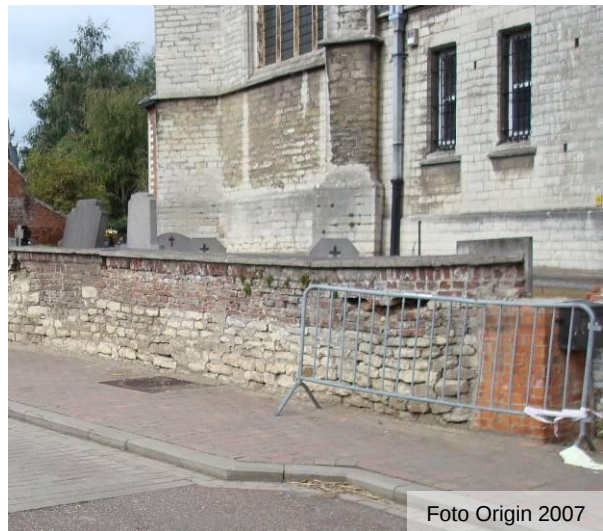
Volgens gegevens van de opdrachtgever werden de bovenzijde in baksteenmetselwerk van de kerkhofmuren DE, EF en AF volledig heropgebouwd in 2007 met nieuwe bakstenen. Het baksteenformaat verschilt duidelijk van de andere baksteensoorten gebruik voor de bouw van de kerkhofmuur. Bovendien werden deze kerkhofmuren bij de renovatie voorzien van een betonnen muurkap die duidelijk van recente oorsprong is. Ook de cementvoegen waarmee de kerkhofmuren hervoegd werden zijn duidelijk recente ingrepen.

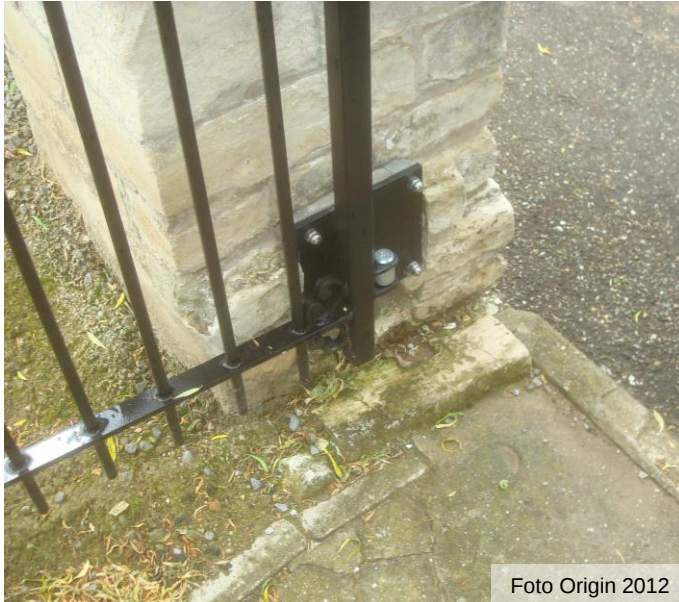
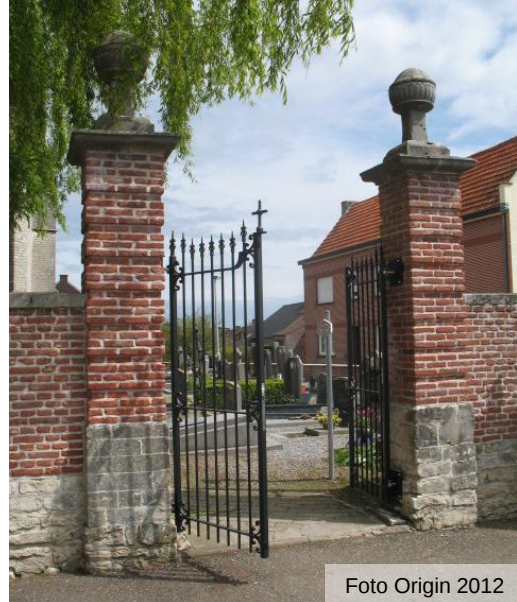
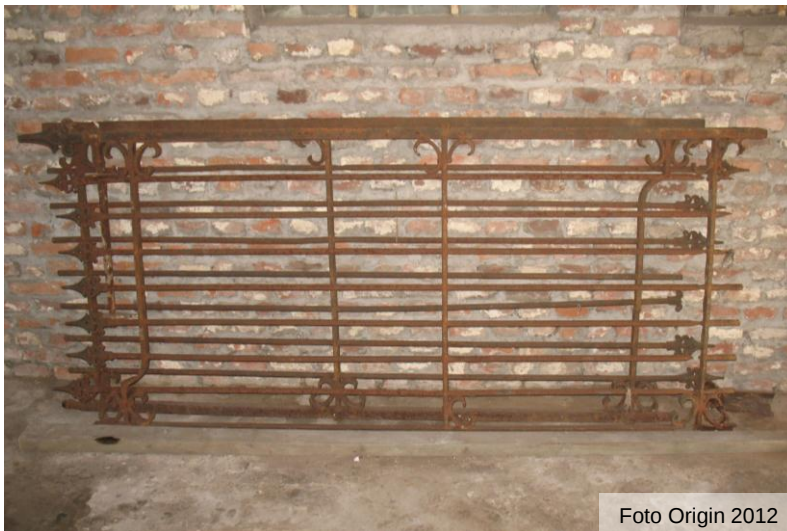
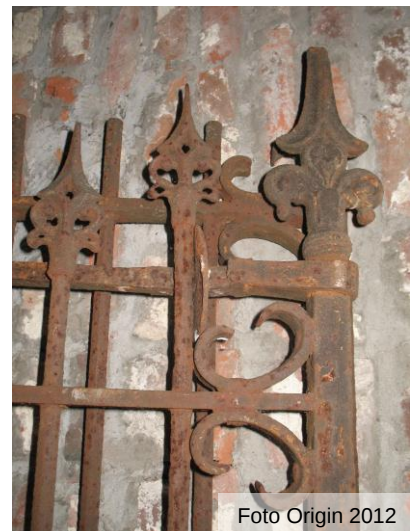
### III.7 BOUWSPOREN VAN EEN SMEEDIJZEREN POORT

Het huidige metalen poortje dat de toegang tot het kerkhof in kerkhofmuur AB afsluit is vervaardigd in aluminium. Ter hoogte van de opening is in de vloer nog een boordsteen aanwezig met een taatspot waarin de duim van een geheng van een voormalig poortje draaide. In de garage van de pastorie ligt het voormalige poortje. Het poortje is volledig in smeedijzer vervaardigd en is sterk aangetast door corrosie.

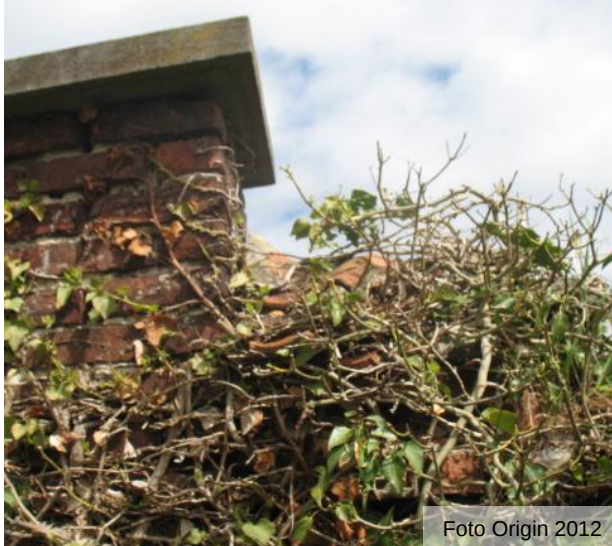
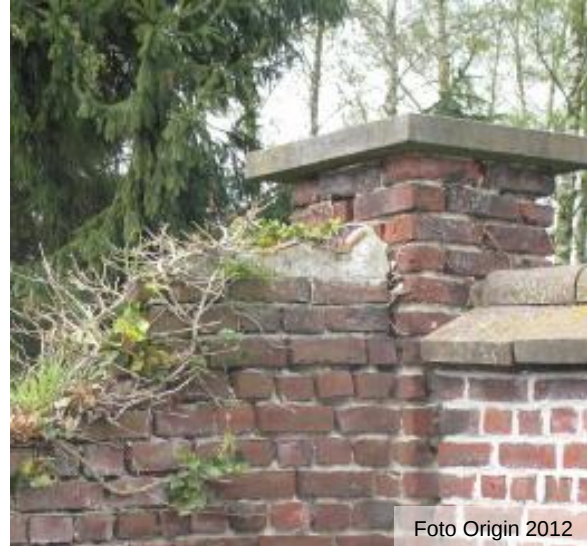
### III.8 SPOREN VAN HISTORISCHE PANNEN

Op het uiteinde van kerkhofmuur AB zijn ter hoogte van hoek B twee oude gegolfde Hollandse pannen terug te vinden. De pannen hebben een afmeting van ongeveer 22,5 x 33 cm. De pannen zijn hellend geplaatst op een cementmortellaag. Er zijn geen historische documenten terug gevonden die het mogelijk maken deze pannen exact te dateren. Gezien de pannen een muur afdekken die in 1906 werd gebouwd, kunnen we stellen dat de pannen dateren van na 1906. Dezelfde pannen werden teruggevonden ter afdekking van de noordelijke tuinmuur van de pastorie. Vermoedelijk dateren ze van dezelfde bouwcampagne gezien ook het baksteentype hier gelijkaardig is.

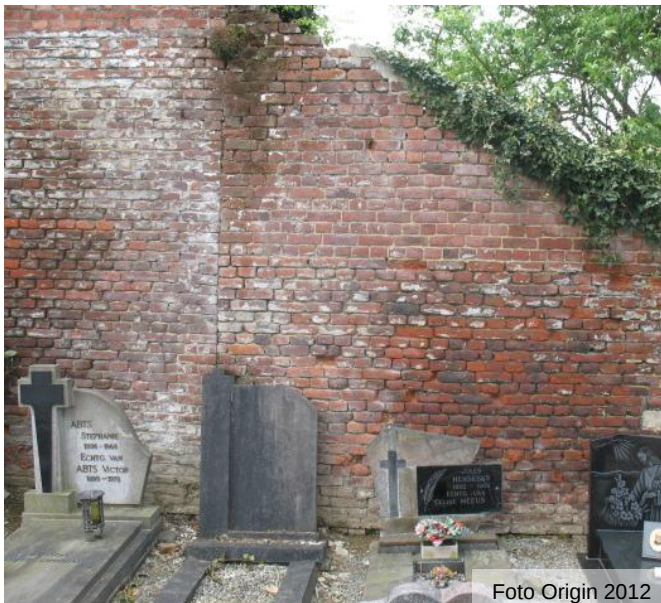
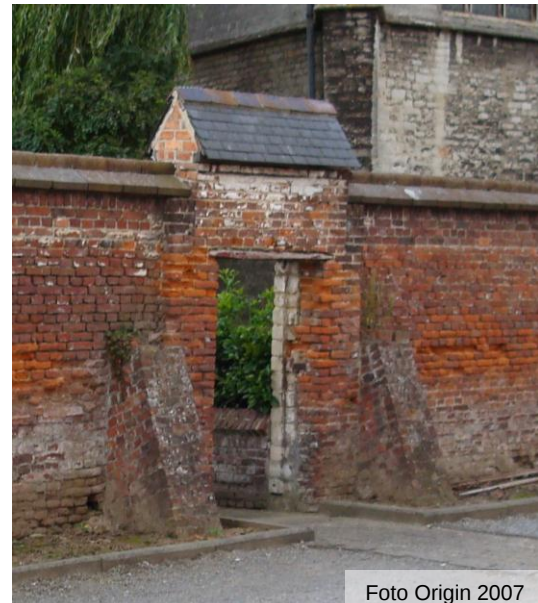
### III.9 SPOREN VAN 18<sup>de</sup>-EEUWSE AFWERKINGEN

Op de 18<sup>de</sup>-eeuwse muurdelen zijn nog een paar schaarse sporen zichtbaar van een gekalleide afwerking. Het betreft de kerkhofmuur XB langs de kerkhofzijde, die gekalleid was samen met het kosterhuis, en de kerkhofmuur CZ. Kerkhofmuur CZ werd volledig heropgebouwd in 2007 waardoor een groot deel van de bouwsporen verloren ging.
