## BEHEERSPLAN SINT- ANNAKERK TE STENE

Betreft: **SINT-ANNAKERK**  
Ligging: Stenedorpstraat z.n., 8400 Oostende - Stene

Ingediend ter goedkeuring: 08 / 2019

### Beheersplan

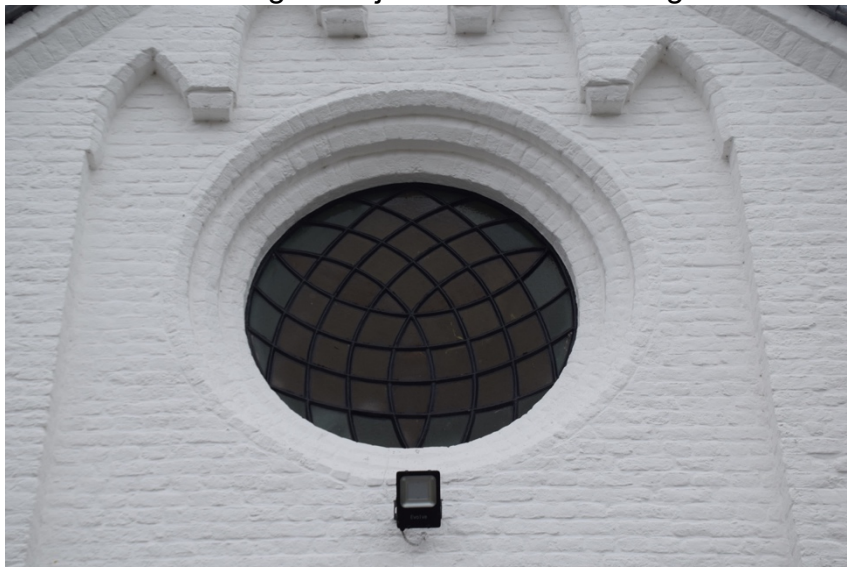
Af en toe is er schade aan de ramen door vandalisme. Er is geen bescherming van de glasramen aanwezig.

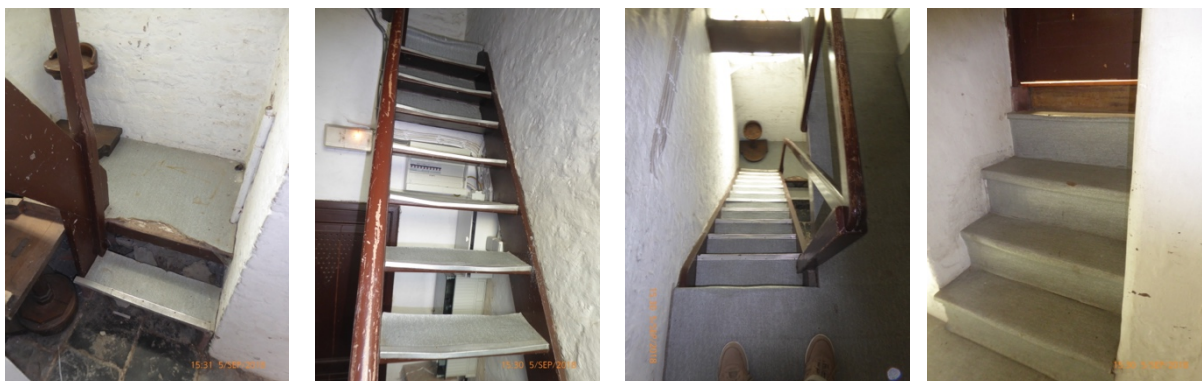
#### - Trap naar doksaal

De trap bestaat uit verschillende delen: de eerste 2 delen zijn van het type molenaarstrap en zijn bekleed, waardoor de staat van de trap moeilijk te beoordelen is. Het laatste deel is een gesloten trap, eveneens bekleed.

### Diagnose

Te trap is te ontdoen van alle bekledingen zodat de werkelijke staat kan geëvalueerd worden. Hij is te herstellen of desnoods te vernieuwen en te (her-)schilderen.

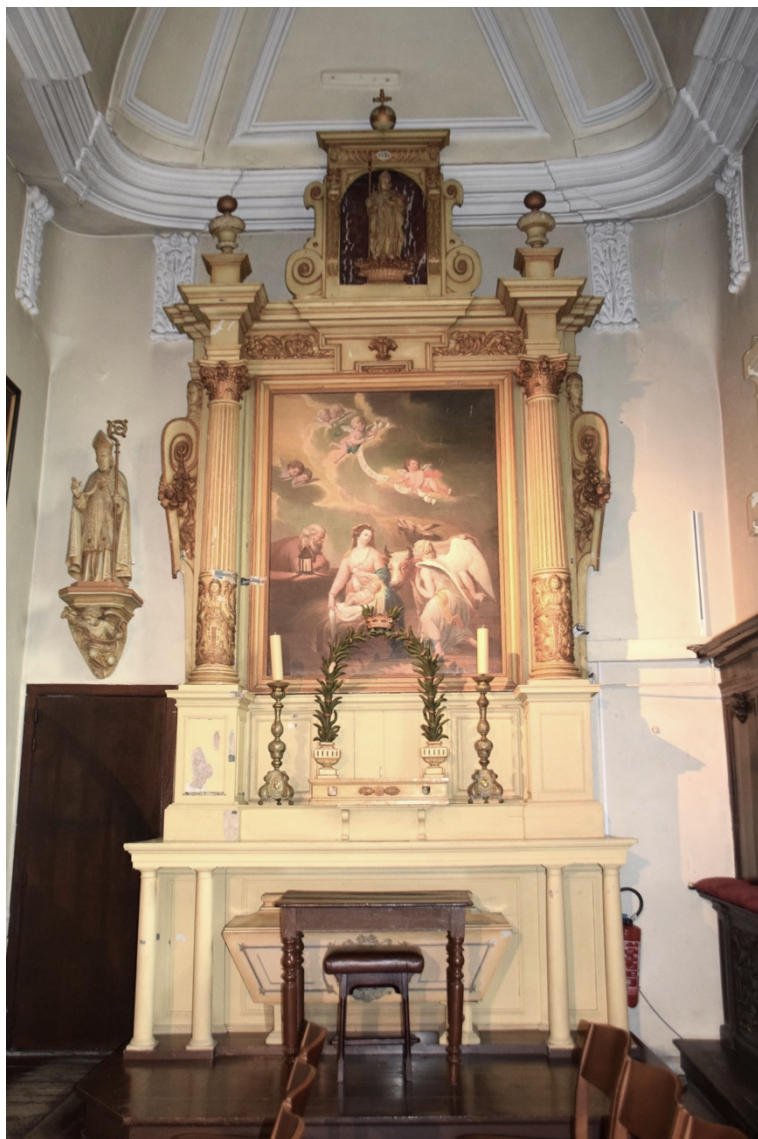
Beknopte diagnose altaren:

De **altaren** zijn destijds grotendeels overschilderd geweest met o.a. structuurverf en bronzine. Verder zijn er afgesleten vernislagen, gebarsten lijmnaden, opstuwende polychromie met verfverlies, aantasting door kleine klopkever, schimmelaantasting ter plaatse van de lambrisering, beplanking naast het hoogaltaar in slechte staat,...

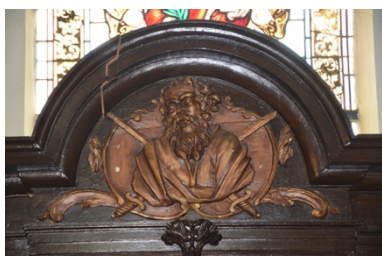
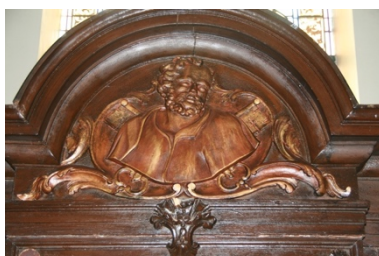
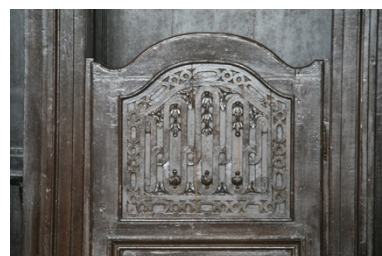
© KIK-IRPA, Brussels (Belgium), cliché M024757]

#### Beknopte diagnose lambrisering:

Er zijn diverse scheuren en openstaande voegen, oude herstellingen die loszitten, enkele loszittende lijsten en ontbrekende ornamentjes,

Muur erachter te onderzoeken op: opstijgend vocht, zouten, schimmel en zo nodig te saneren.

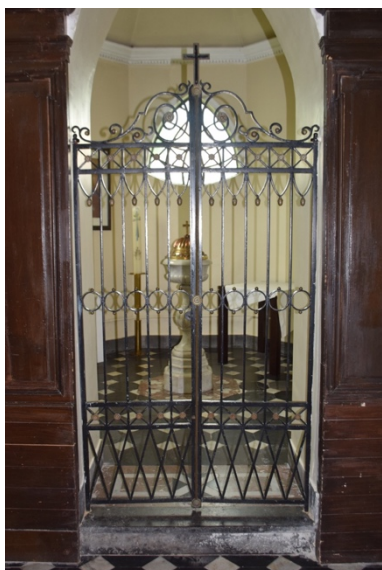
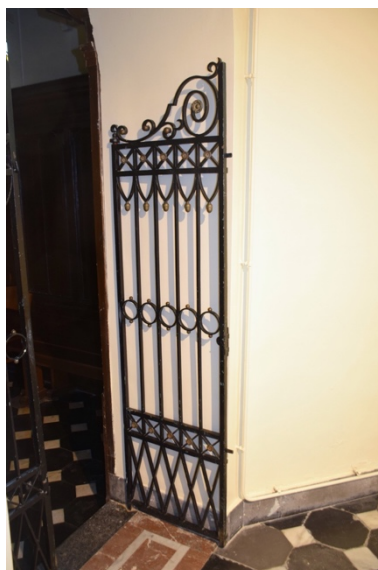
Smeedijzeren hek met koperen ornamenten.

Beknopte diagnose smeedijzeren hek:

Corrosie.

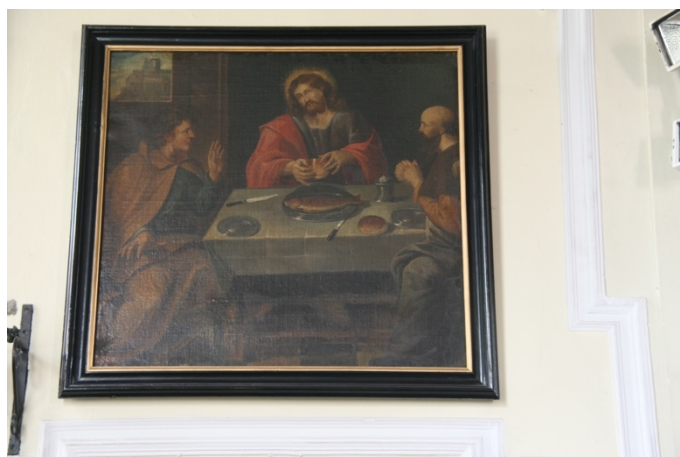
[© KIK-IRPA, Brussels (Belgium), cliché M024750]

#### Beknopte diagnose:

Het spieraam bevat onvoldoende spieën en geen latjes; het is aangetast door houtworm.

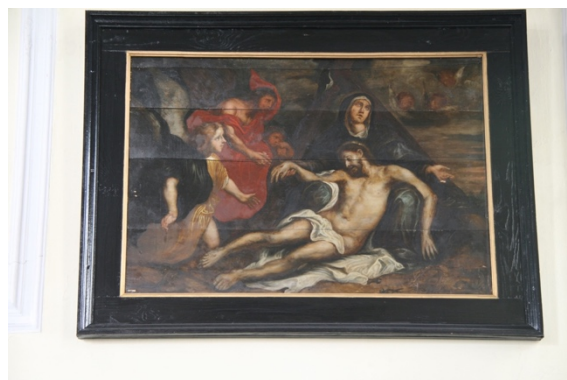
[© KIK-IRPA, Brussels (Belgium), cliché M024751]

#### Beknopte diagnose:

De horizontale panelen zijn aangetast door houtworm. Er zijn meerdere scheuren en spleten aanwezig.

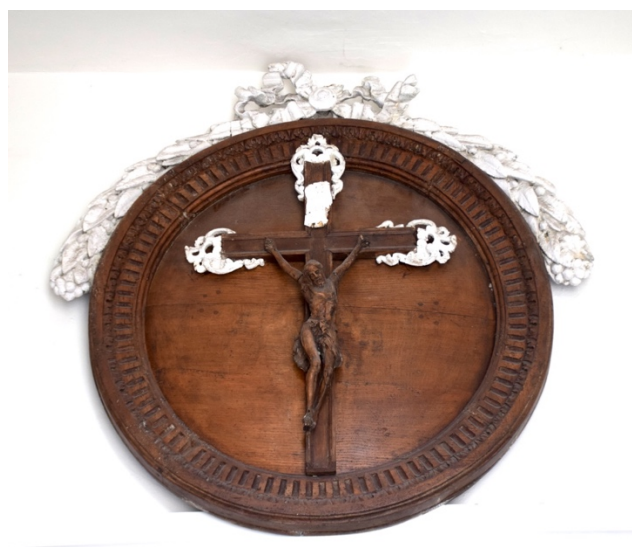
[© KIK-IRPA, Brussels (Belgium), cliché M024768]

**Beknopte diagnose:**

Het medaillon met Christus moet aanvankelijk polychroom geweest zijn, maar het werd sterk gedecapeerd. De witte verf is niet stabiel.
