**INSPECTIERAPPORT  
41487/2009/B**

**EVERGEM  
Kasteel van Wippelgem  
-  
De Serre  
Kramershoek 2-4-6**

| <b>Bouwkundige inspectie</b> | INSPECTIENUMMER : O-15/41487/2009/B |
| OBJECT | : Kasteel van Wippelgem - De serre |

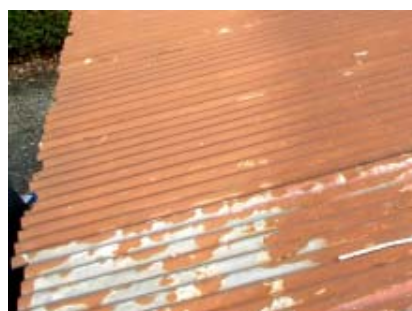
#### 1.1.3. Metaal (Zn, Pb, Cu, ...)

Het afdak aan de noordzijde is momenteel gedekt met ijzeren (ooit gegalvaniseerde) golfplaten. Deze zijn fel geroest en te verwijderen.

Voor zover wij konden vaststellen is het westelijk deel van het afdak een recente toevoeging en heeft deze weinig historische waarde.

Het noordelijk deel is ouder en maakt vermoedelijk wel deel uit van de oorspronkelijke serre. In dit deel ligt onder de golfplaten nog de vroegere, vlakke zinkbekleding.

| Grondig herstellen of vernieuwen van het afdak. Eventueel afbreken van de jongere toevoeging. | 1.1.3. en 3.1.B. |

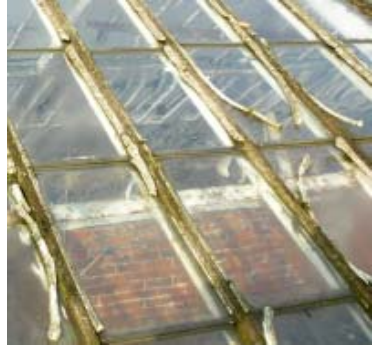
| Bouwdeel | G | R | M | S | N | Toelichting | 8 |
|---|---|---|---|---|---|---|---|
| - algemeen | | | | S | | <p>Verspreid over de volledige serre zijn veel ruitjes weggevallen. Voornamelijk aan de zuidelijke dakvoet van het hoogste dak zorgt dit voor ernstige lekkage en structurele problemen.</p> <p>De stopverfranden zijn fel verweerd en komen op de meeste plaatsen los. Daarom kan verwacht worden dat nog ruitjes zullen wegvallen (tenzij herstel op korte termijn kan aanvangen).</p> <p>Meerdere houten glasregels zijn doorgebogen en enkele zijn plaatselijk ingerot. Toch is de toestand van het hout een stuk beter dan wat je, gezien de toestand van de beglazing, zou kunnen verwachten.</p> | |

| Verwijderen van de beglazing en grondig herstellen van de serreconstructie. | 1.1.6, 2.6. en 3.1. |

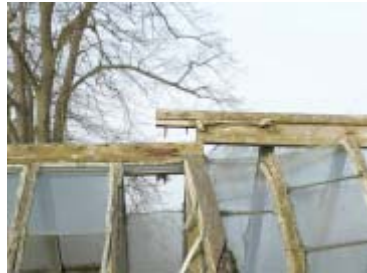
| Bouwdeel | G | R | M | S | N | Toelichting | 8 |
|---|---|---|---|---|---|---|---|
| 1.2. Aansluitingen | | | | S | | <p>De nokkeper kreeg geen specifieke afwerking en was oorspronkelijk net als de glasregels geveerd. Enkel ter hoogte van de dakramen is een loodslab aangebracht, maar ook hier is het niet duidelijk of dit oorspronkelijk ook zo was.</p> <p>Als gevolg van de verzakking van enkele spanten (zie rubriek nr. 3.1.) is de nokkeper eveneens verzakt en één van de verbindingen is volledig losgekomen.</p> <p>De koppelkepers aan de beide puntgevels zijn nog in redelijke staat maar deze zijn wel van hun plaats geschoven. Dit is het gevolg van zowel zetting van de kapconstructie als van stabiliteitsproblemen in het metselwerk.</p> | |

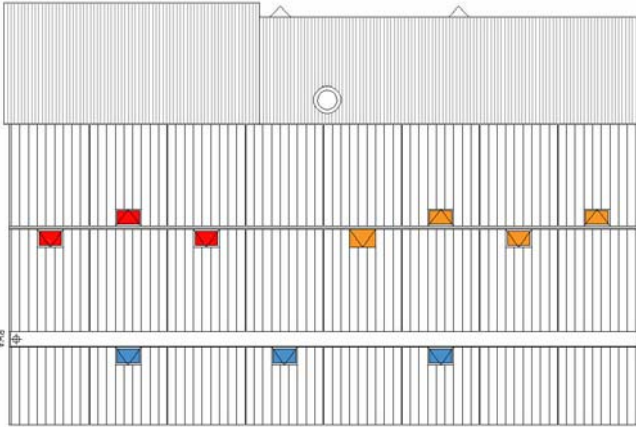
| <p>- de zuidelijke aanbouw </p> <p>- de oostelijke helft van het hoogste dak </p> <p>- de westelijke helft van het hoogste dak </p> | | | | | | |
| | R | | | | | <p>Het houtwerk van deze drie dakramen is verweerd maar structureel in goede staat. Ook de beglazing is nog intact. In hoeverre de dakramen nog functioneren werd door ons niet gecontroleerd, maar een algemeen herstel of vernieuwen van de bediening is te verwachten.</p> |

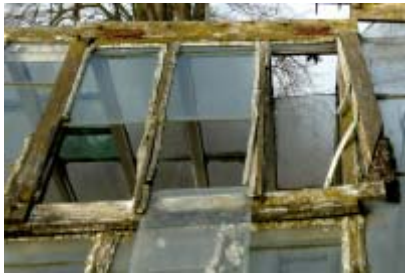
| | M | S | | | | <p>De houten kaders zijn plaatselijk ingerot, voornamelijk ter hoogte van de verbindingen.</p> <div data-bbox="810 1095 1216 1366"> </div> <p>Hier zijn de dakramen fel ingerot, verzakt en beschadigd. Meerdere ruiten zijn weggevallen; in één dakraam zijn deze allemaal verdwenen.</p> |

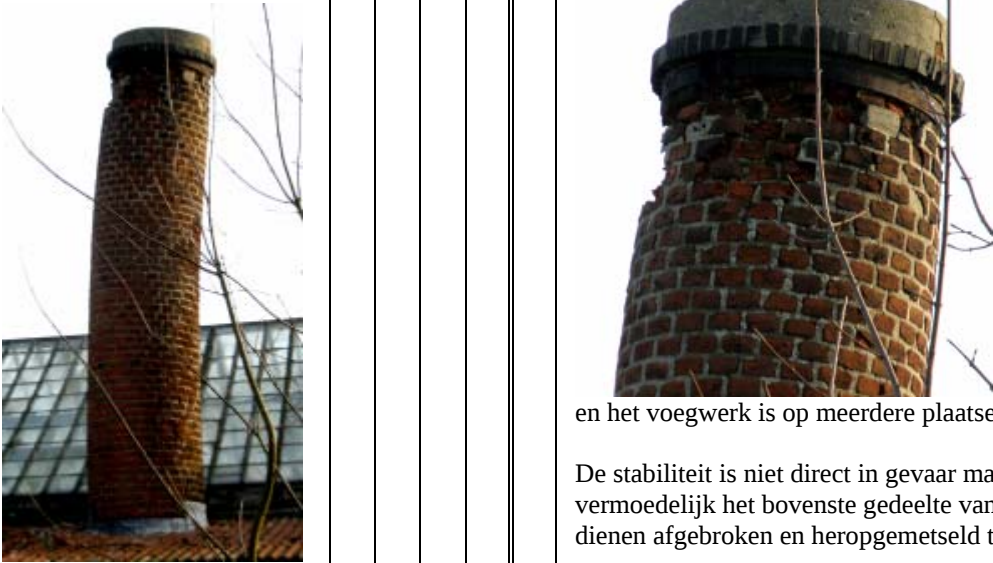
| 2.4. Schoorstenen (bovendaks) | | | | S | | <p>De grote schoorsteen van de stookinstallatie is bovenaan ernstig scheefgezakt en fel beschadigd.</p> <p>Meerdere bakstenen van de kop zijn fel afgeschilferd door vorstschade en het voegwerk is op meerdere plaatsen weggevallen.</p> <p>De stabiliteit is niet direct in gevaar maar toch zal vermoedelijk het bovenste gedeelte van de schoorsteen dienen afgebroken en heropgemetseld te worden.</p> | |

| Herstellen (deels vernieuwen) van de grote schoorsteen. Eventueel restaureren van de volledige stookinstallatie. | 2.4. |

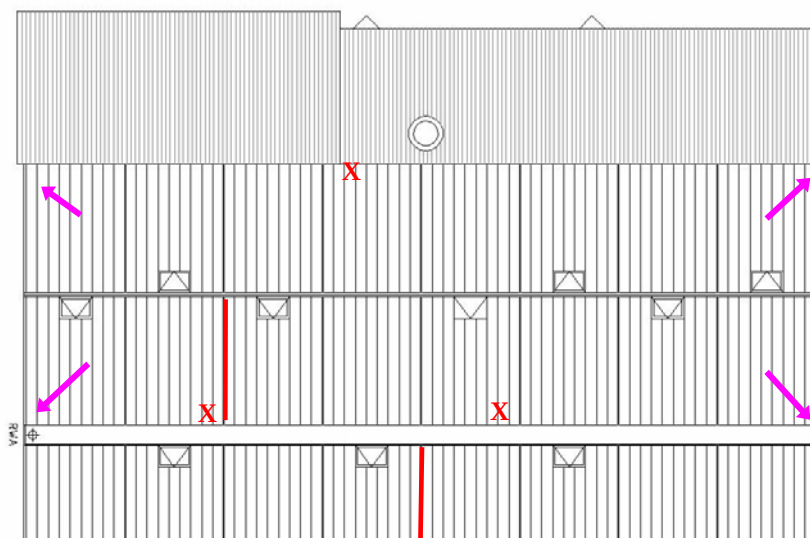
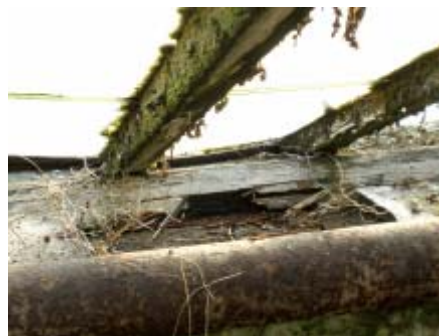
De muurplaat is op enkele plaatsen fel ingerot als gevolg van aanhoudende lekkage van het dak en de goot. De ergste plaatsen zijn

gemarkeerd op bovenstaande tekening met een X. Op enkele andere plaatsen is de muurplaat licht ingerot en voor het overige is deze ondanks de lekkage nog vrij goed bewaard gebleven.

In de bovenbouw en in de zuidelijke serre is telkens één van de spanten ernstig verzakt en doorgebogen ( | ).

Bij de aansluiting van de beide glazen puntgevels (oost- en westzijde) zijn de verbindingen tussen de koppelkepers en de muurplaat van de zijgevels volledig verbroken ( ↗ ). De puntgeveltjes zijn van hun plaats geschoven, vooral door gebreken aan de ondersteunende constructie (zie rubriek nr. 5).

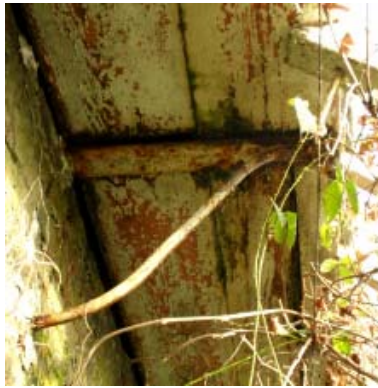
| 4.1.1. Draagstructuur | | | M | | | <p>De gootplanken zijn op enkele plaatsen ingerot en de steunbeugels zijn fel roestig. Toch is in beide gevallen herstel nog mogelijk.</p> |

| Herstellen van de draagconstructie van de goot en vernieuwen van de gootbekleding en de afvoer. | 4.1.1, 4.1.2. en 4.2. |

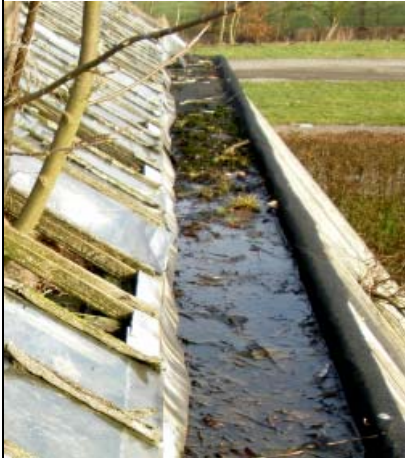
| 4.1.2. Gootbekleding | | | | S | | <p>Momenteel is in de grote dakgoot (zuidzijde, tussen de twee glasoppervlakken) roofing gebrand. Het onderliggende zink is wellicht in slechte staat maar dit is niet meer relevant door de vele lekken in de voet van het dak.</p> |

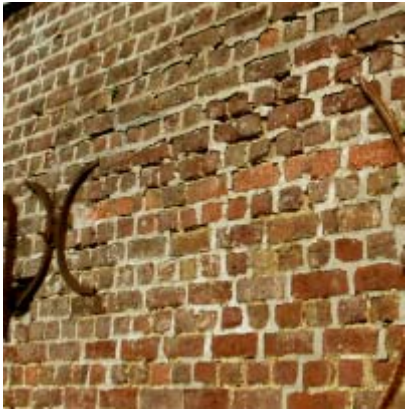
| - de oost- en de westgevel | | | | S | | <p>Het metselwerk van beide gevels is ter hoogte van de troggewelven fel naar buiten geduwd. Oorzaak is het roesten van de liggers van de troggewelven en dit heeft tot gevolg dat de samenhang van het metselwerk ernstig verzwakt is.</p> <p>Aan de oostzijde is het voegwerk hersteld en in redelijke staat maar aan de westzijde is het aangebrachte voegwerk terug voor een groot deel weggefallen. Herstel van het metselwerk dient samen te gaan met een duurzame oplossing voor het roestende staal.</p> | |

| Grondig herstellen van de buitenmuren en de verankering. | 5.1, 5.4. en 5.7. |

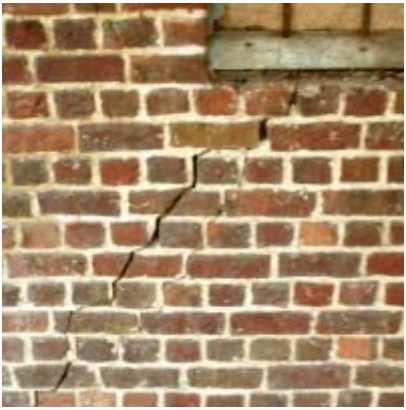
| - de langse gevels van het middengebouw | | | M | | | <p>Als gevolg van deze zetting zijn in de langsegevels meerdere schuin oplopende barsten ontstaan. Hoewel deze vrij ernstig lijken zijn deze enkel het gevolg van de uitzetting door roest van het ijzer en stelt zich ter hoogte van de fundering geen probleem. Dichtvoegen van de barsten is dan ook voldoende om de stabiliteit van de langse gevels terug in orde te krijgen.</p> | |

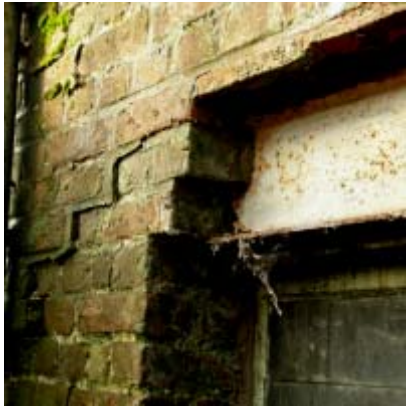
| - het metselwerk van het afdak aan de noordzijde | | | M | | | <p>In het westelijk deel van deze langsgevels is het metselwerk fel beschadigd door het roesten van de ijzeren liggers boven de grote ramen. Om het metselwerk duurzaam te kunnen herstellen zal dit voor een stuk moeten weggebroken worden teneinde het ijzer degelijk te kunnen behandelen tegen roest.</p> <p>Het voegwerk onderaan de lage muur is verweerd en diep uitgespoeld.</p> <p>De overhoeks gemetselde kolommen vertonen felle vocht- en vorstschade doordat het regenwater van het dak hierop terecht komt.</p> <p>De kolom op de noordhoek is gedeeltelijk heropgemetseld en werd alsnog niet opgevoegd. Bij de restauratie kan echter geopteerd worden om dit deel opnieuw te metselen maar dan met de oorspronkelijke bakstenen.</p> | |

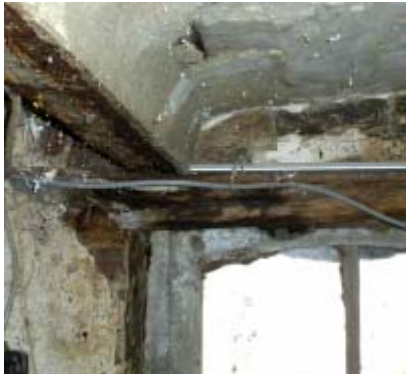
| <b>5.4. Houten opgaand werk</b> | | | | S | | <p>De houten lintelen boven de kleinere ramen zijn fel ingerot. Bij één van de ramen is daardoor het gewelf verzakt.</p> | |

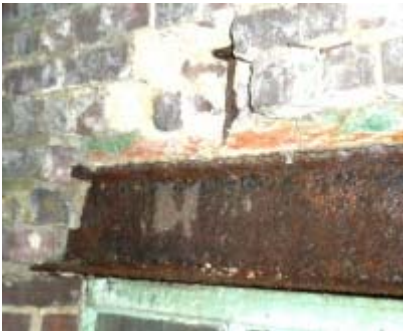
| 5.5. Metalen opgaand werk | | | M | | | <p>Het betreft de stalen liggers boven de ramen en de dubbele deur van het westelijk deel van de serre.</p> <p>Voornamelijk de ligger in de noordgevel is fel aangetast door roest (zie ook rubriek nr. 5.1.). Deze liggers zijn opgebouwd uit twee elementen tegen mekaar met een houten opvulstuk ertussen. Dit opvulstuk is fel ingerot; enkele stukken zijn volledig weggerot.</p> |

| Ontroesten en behandelen tegen roest van alle ijzeren onderdelen. | 5.5. |

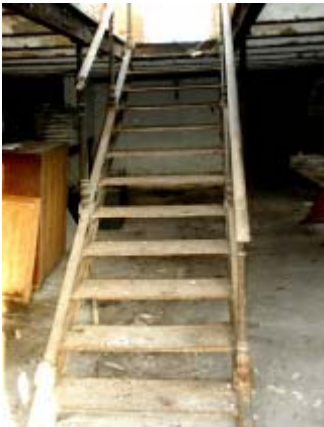
| 6.4. Binnentrappen / Loopbruggen | | | M | | | <p>De gietijzeren trap is op zich nog in goede staat en één van de historisch waardevolle onderdelen van de serre.</p> <p>De trap vertoont oppervlakkige roest en een stuk van de leuning ontbreekt.</p> |

| Herstellen en behandelen tegen roest van de grote binnentrap. Reconstrueren van de inrichting van de serre. | 6.4. en 6.5. |

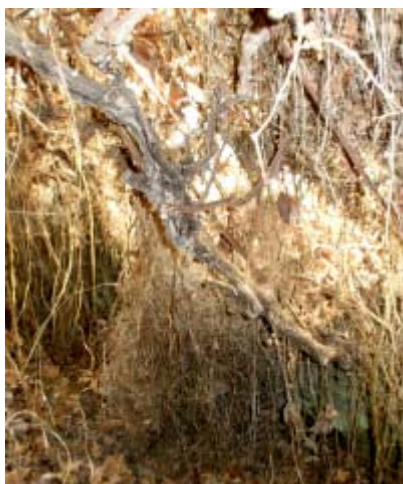
| <p><b>12.3. Bomen / Begroeiing</b></p> <p>- de zuidelijke serre</p> | | | M | | | | <p>De oude druivelaars in de zuidelijke serre hebben de jongste jaren flink gewoekerd. In hoeverre deze planten door vakkundig snoeien nog kunnen behouden blijven is een vraag voor een terzake gespecialiseerde tuinier.</p> <p>De druivelaars zijn geplant in volle grond aan de buitenzijde van de serre en door het lage muurtje naar binnen geleid. Dit betekent dat de serre speciaal voor deze druivelaars is gebouwd.</p> |

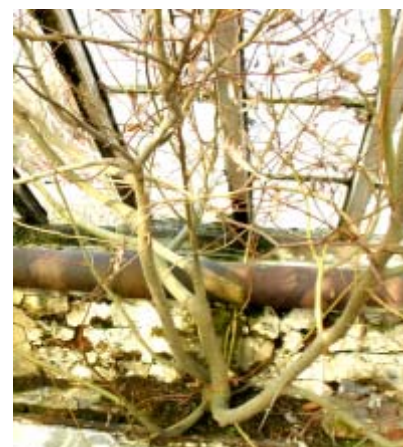
| <p>- de serre op de verdieping</p> | | | S | | | | <p>Ter hoogte van de lekken zijn struiken dwars door het dak gegroeid. Voornamelijk de wortelvorming van deze struiken zorgt voor versnelde aftakeling van het gebouw.</p> |
