**INSPECTIERAPPORT  
41034/2009/B**

**EVERGEM  
Kasteel van Wippelgem**

**-  
De Duiventoren  
Kramershoek 2-4-6**

| <b>Bouwkundige inspectie</b> | INSPECTIENUMMER : O-15/41034/2009/B |

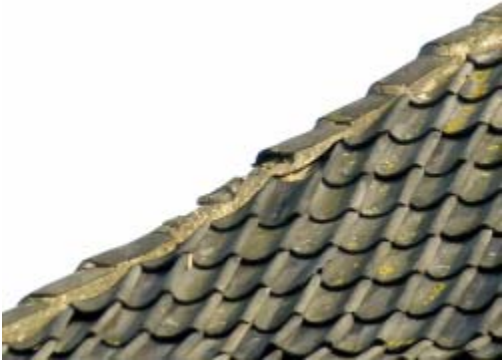
| <b>1.2. Aansluitingen</b><br><br>1.2.2. Hoekkeperafwerking | | | M | | | <p>Voor de noordbomen zijn omgekeerde dakpannen gebruikt. Hoewel de pannen daar niet echt voor bedoeld zijn werd dit wel meer toegepast binnen de 'landelijke architectuur' en heeft dit geen directe gevolgen.</p> <p>De aanstrijkmortel van deze noordboompannen is op meerdere plaatsen gebarsten en losgekomen.</p> <p>Daardoor zijn aan de noordwestzijde twee noordboompannen weggevallen.</p> <p>De bekroning van de top is in goede staat.</p> |

| Herstellen van het pannendak en de noordbomen. | 1.1.1. en 1.2.2. |

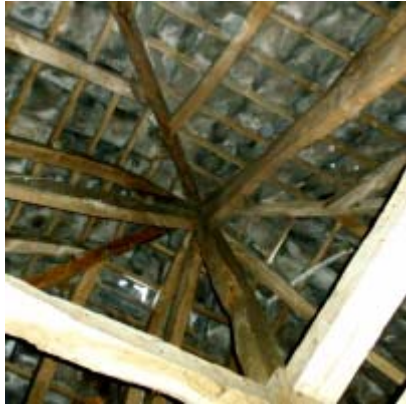
| 3.1. Kappen met houten hoofdstructuur | G | | | | | <p>De structuur van het tentdakje is opgebouwd uit verschillende houtsoorten. In de spinthoutkanten van de eikenhouten onderdelen en plaatselijk in het zachtere loofhout zijn sporen van aantasting door kleine klopkever merkbaar. Twee hoekkepers zijn in naaldhout en vertonen oude sporen van huisboktor. De aantastingen zijn oud en hebben geen noemenswaardige invloed op de stabiliteit.</p> |

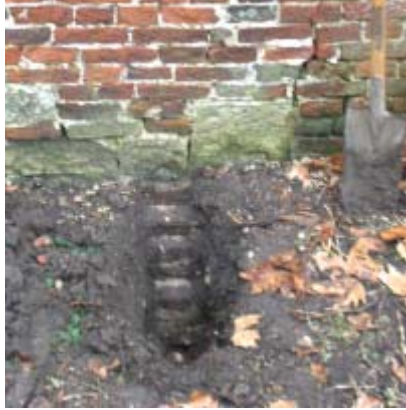
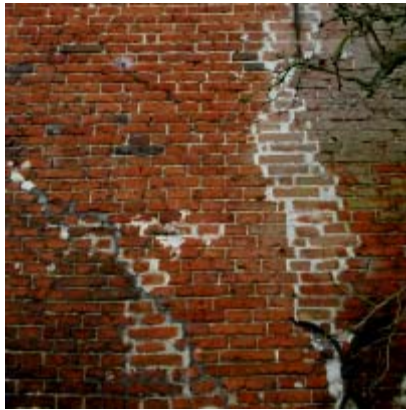
| 5.1. Opgaand baksteen-metselwerk+voegwerken | | | M | | | De toren staat zowel in noordelijke als oostelijke richting ongeveer 20 cm scheef gezakt. De belangrijkste oorzaak is erosie van het terrein tussen de toren en de omwalling (zie ook rubriek nr. 12.1.). |
| | | | | | | <p>Wij hebben op één plaats de fundering bloot gelegd en stelden vast dat deze vrij deugdelijk is uitgevoerd. Daarom vermoeden wij dat, met het terug in orde brengen van het terrein, de stabiliteit kan gegarandeerd worden.</p> <p>Als gevolg van dit scheef zakken zijn in de noord- de oost- en de westgevel enkele opmerkelijke barsten ontstaan. Enkele zijn in het verleden reeds dicht gemaakt maar terug inbinden van de ergste scheuren en dicht voegen van de overige is aangeraden (zie ook rubriek nr. 6.1.).</p> |

| Terug op het oorspronkelijke niveau brengen van het terrein. | 5.1. en 12.1. |

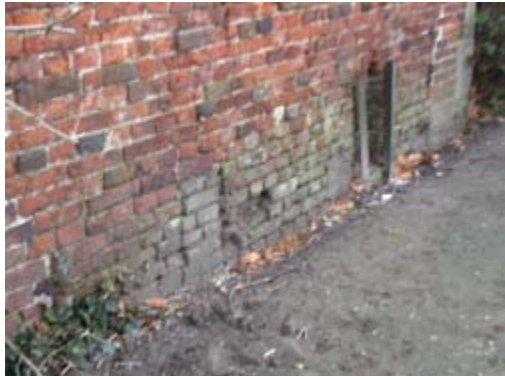
| | | | | | | <p>Voornamelijk aan de zuidzijde is het metselwerk onderaan de gevel fel aangetast door erosie. De bakstenen brokkelen af en het voegwerk is diep uitgespoeld. Onderaan de overige gevels is de toestand beter maar is toch ook plaatselijk herstel nodig.</p> <p>In grote delen van de gevels is het metselwerk echter nog in goede staat. De bakstenen zijn oppervlakkig verweerd en de kalkvoegen liggen slechts weinig verdiept in het gevelvlak. Indien toch zou overgegaan worden tot het hervoegen van de gevels, is het van het grootste belang hiervoor een mortel te gebruiken die aangepast is aan de legmortel.</p> | |

| Herstellen van het baksteenmetselwerk en heropvoegen van de gevels waar nodig. | 5.1. |

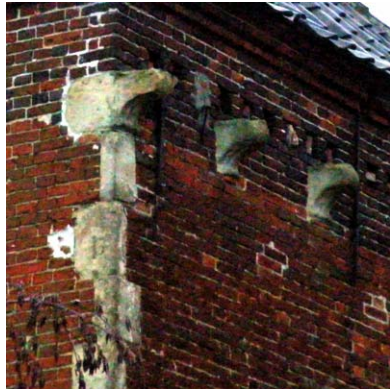
| 5.2. Natuursteen + voegwerken | | R | | | | <p>Het betreft de negblokken op de hoeken, de consoles bovenaan de westgevel en enkele kleinere gevelelementen, alles uitgevoerd in Balegemse kalkzandsteen.</p> <p>De steen vertoont tamelijk felle verwerking maar dit heeft nergens structurele gevolgen. Ook de consoles bovenaan de westgevel kunnen nog dienen om de plank waarop de duiven konden landen terug te dragen.</p> | |

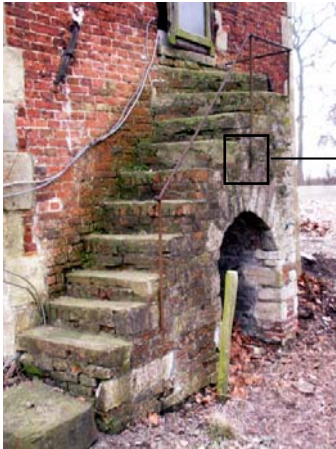
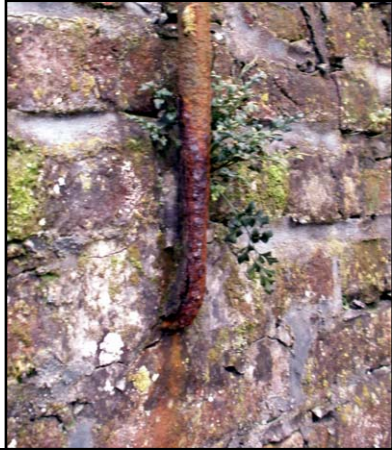
| <b>5.9. Buitentrappen</b><br><br> | | | M | | | <p>Het metselwerk van de bakstenen trap is ernstig verweerd en het voegwerk op meerdere plaatsen uitgespoeld.</p> <p>Het bovenvlak van de treden is bijgewerkt met tegellijm om een oppervlak met antislip te verkrijgen. Toch lijkt dit niet de meest historisch verantwoorde oplossing.</p> <p>De ijzeren trapleuning is tamelijk roestig en de bevestigingspunten in het metselwerk zijn verzwakt door roest.</p> |

| Herstellen van de buitentrap. | 5.9. |

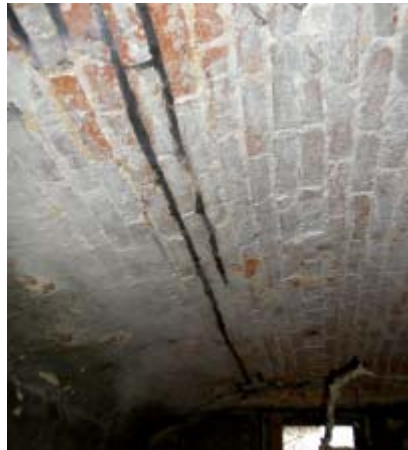
| <b>6.1. Structuurelementen</b><br><br>- de gewelven en de vloer tussen het gelijkvloers en de eerste verdieping | | | | S | | <p>Het zuidelijk tongewelf is verzakt en ernstig gebarsten. Het betreft de gevolgen van het scheefzakken van de volledige toren (zie rubriek nr. 5.1.). Daardoor is het vloertje op deze gewelven fel verzakt en zijn de meeste tegels losgekomen.</p> <p>Bij het vernieuwen van dit vloertje is het aangeraden het gewelf in de mate van het mogelijke te herstellen en een nieuwe druklaag aan te brengen.</p> |

| Herstellen van het zuidelijk gewelf en vernieuwen van de verdiepingsvloer. Nader onderzoek van de ankers en herstel indien nodig. | 6.1. |

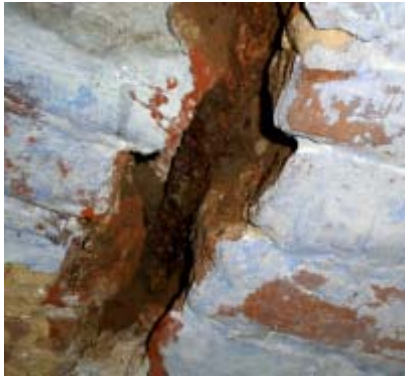
| Bouwdeel | G | R | M | S | N | Toelichting | 12 |
|---|---|---|---|---|---|---|---|
| <ul style="list-style-type: none"> <li>- de gewelven tussen de eerste en de tweede verdieping</li> <li>- de moerbalk en de strijk balken boven in de torenschacht</li> </ul> | | | M | | | <p>Net naast de oost- en westgevel zijn ook barsten in de gewelven ontstaan, maar deze zijn het gevolg van de zetting en het roesten van de ingewerkte muurankers.</p> <p>Hier is het aangeraden de ankers in de mate van het mogelijke vrij te maken voor nader onderzoek en behandeling tegen roest.</p> <p>De zogenaamde troggewelven zijn in goede staat maar de stalen liggers (I-profielen) zijn tamelijk fel roestig. Bij het uitvoeren van een behandeling tegen roest verdienen vooral de opleggingen in de muur extra aandacht.</p> <p>Deze balken zijn in het verleden aangetast door houtrot en enkele opleggingen waren volledig afgerot. De oplegging van de moerbalk is hersteld door het aanbrengen van een nieuwe balkslof. De noordelijke strijk balk werd hersteld door er een nieuwe balk bovenop te leggen.</p> <p>Bij restauratie van de toren kan overwogen worden om de opleggingen op een andere manier te herstellen, maar momenteel is de verankering voldoende.</p> | |

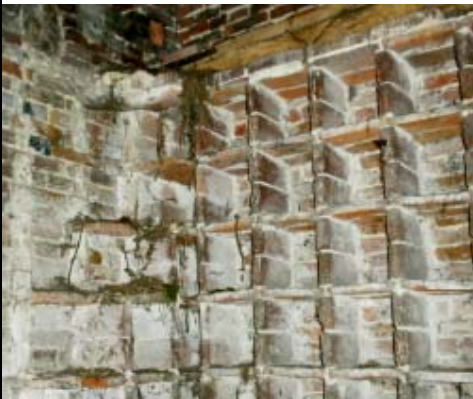
| Bouwdeel | G | R | M | S | N | Toelichting | 12 |
|---|---|---|---|---|---|---|---|
| <b>6.5. Andere</b> | | | M | | | <p>De gemetselde nestplaatsen voor duiven in de bovenverdieping zijn ernstig beschadigd. Een belangrijk deel is weggefallen maar een ander deel is nog intact en herstel is perfect mogelijk.</p> | |

| Opruimen van het vuilnis, herstellen van de nestplaatsen en reconstrueren van de landingsplaats voor de duiven. | 11.2, 6.5. en 5.2. |

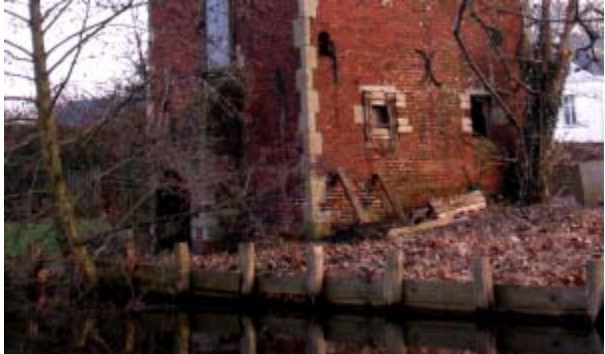
| - aan de noordzijde | | | | S | | <p>Het terrein tussen de toren en de kasteelgracht ligt zeer laag en is vrij drassig. Erosie van dit deel van het terrein is vermoedelijk de hoofdoorzaak van het scheef zakken van de toren en herstellen van het oorspronkelijke niveau is dan ook noodzakelijk om stabiliteitsproblemen in de toekomst te voorkomen.</p> |
