**INSPECTIERAPPORT  
41032/2009/B**

**WIPPELGEM  
Kasteel van Wippelgem**

**-  
Het Hoveniershuis  
Kramershoek 6**

| <b>Bouwkundige inspectie</b> | INSPECTIENUMMER : O-15/41032/2009/B |

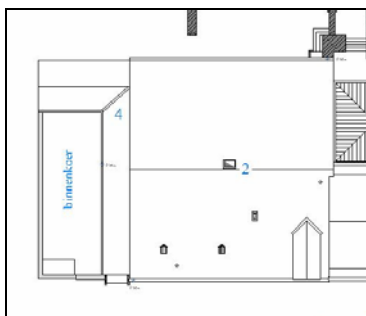
Het betreft de keramische gesmoorde "Boomse pannen" van de achterbouw, de afdakjes van de binnenkoer en het zadeldak.

Verspreid waren enkele pannen afgeschoven en enkele lagen gebroken. Deze werden door ons respectievelijk teruggeplaatst en/of vervangen. Voor het overige zijn de pannen van de daken nog in vrij goede staat. Onder de pannen van het zadeldak van de woning werd een onderdakbedekking in de vorm van vezelcementplaten aangebracht.

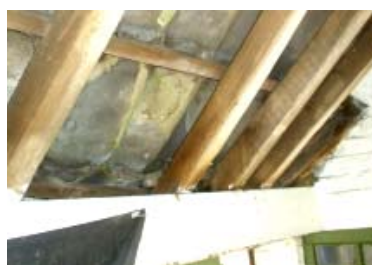
Ter hoogte van de onderste pannenrijen van het afdak op de binnenkoer zijn enkele panlatten fel ingerot en losgeraakt. De pannen rusten nog nauwelijks op hun steunlatten. Op vrij korte termijn kunnen ze uitvallen.

| Vervangen van de panlatten op het afdak van de binnenkoer. | 1.1.1. |

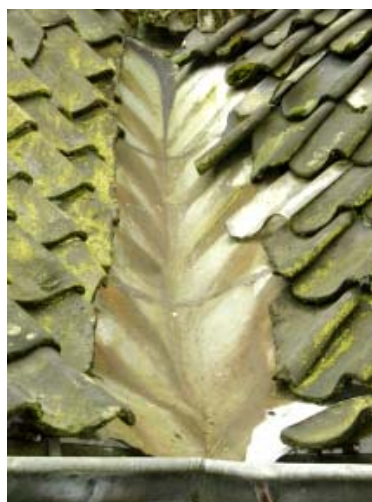
Ter hoogte van de aansluitingen op de kilgoot ontbreken veel aanhoekers zodat waterinfiltratie mogelijk is.

| Bouwdeel | G | R | M | S | N | Toelichting | 10 |
|---|---|---|---|---|---|---|---|
| 1.2.3. Kilkeperafwerking | | | | S | | Het betreft de zinken kilgoot aan het afdakje.<br>Het zink is fel verweerd en op enkele plaatsen zijn slijtagegaatjes ontstaan. Het is raadzaam op korte termijn de kilgoot te vervangen en de aanhoekers beter op de goot aan te sluiten. | |

| Vervangen van de kilgoot op het afdak van de binnenkoer.<br>Verbeteren van de aanhoekers. | 1.1.1. en 1.2.3. |

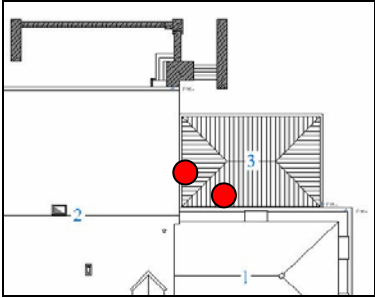
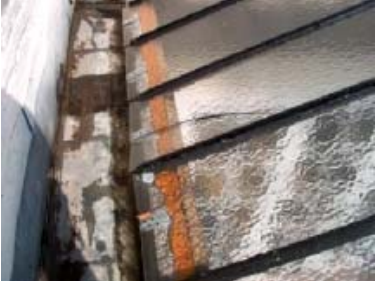
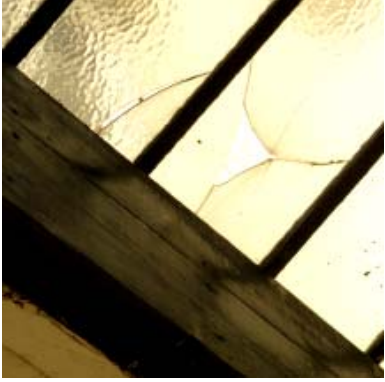
| - plaatselijk | | R | | | | In de omgeving van de noordhoek van het glazen afdak zijn twee ruiten gebroken, vermoedelijk door roestexpansie aan de ijzeren liggers. Plaatselijk, ter hoogte van het raam in de westgevel is door mechanische schade (vb. het instappen van uit het raam in de goot) een ruitje gebroken. | |

| Herstellen van het gebroken glas op de veranda.<br>Vervangen van het gebroken ruitje in het noordelijk raam. | 1.1.6. en 5.11. |

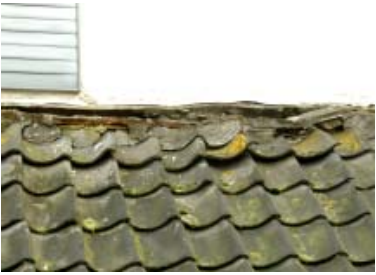
| Bouwdeel | G | R | M | S | N | Toelichting | 10 |
|---|---|---|---|---|---|---|---|
| - het afdakje aan de oostzijde | | | | S | | De aansluiting tegen de hovenierswoning is uitgevoerd met aanstrijkmortel en stukken baksteen. Deze zijn echter voor een groot deel terug losgekomen. | |

| Herstellen van de aansluitingen van het afdak tegen het opgaand muurwerk. | 1.2.6. |

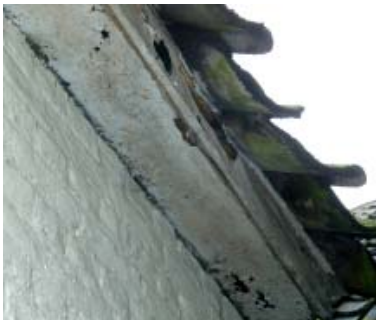
| - dakkapellen op het mansardedak | | | M | | | <p>De zinken dakjes zijn tamelijk fel verweerd en de loden aansluitingen van deze dakjes met de kroonlijst zijn veelal losgekomen. Tijdelijk de kapjes met een bescherm laag afdekken in afwachting van de restauratie is nuttig.</p> <p>Het schrijnwerk is plaatselijk, op de westzijde voornamelijk ter hoogte van de sierlijsten, en op de noordzijde ter hoogte van de dorpel, fel ingerot door het niet tijdig uitvoeren van het onderhoudsschilderwerk.</p> <p>Plaatselijk herstellingen uitvoeren vooraleer het onderhoudsschilderwerk uit te voeren is raadzaam.</p> |
| - het standvenster op de noordgevel van het zadeldak | | | M | | | <p>De grote gemetselde dakkapel op de hovenierswoning is nog in vrij goede staat.</p> <p>De pannenbedekking is in dezelfde staat als de overige dakbedekking. Aan de westzijde is de lijst onder de onderste rij dakpannen fel ingerot en de pannen zakken af. Het is raadzaam deze plank te vernieuwen.</p> <div></div> <p>De kilgootjes zijn momenteel nog regendicht, maar het zou beter zijn ook deze bij de restauratie te vernieuwen.</p> |

| De houten lijst onder de onderste rij pannen van het standvenster vervangen.<br>Voorlopig een bescherm laag aanbrengen op de dakbedekking van de dakkapellen van het mansardedak. | 2.1. |

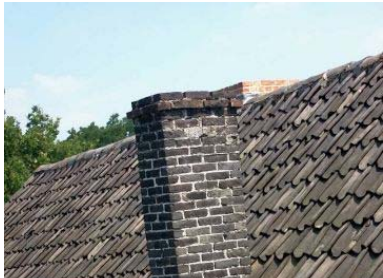
| - in het noordelijk dakvlak | | | M | | | <div></div> <p>De schoorsteen is enigszins scheefgezakt en de bovenste bakstenen liggen zeer los.</p> |

| Herstellen van de noordelijke schoorsteen. | 2.4. |

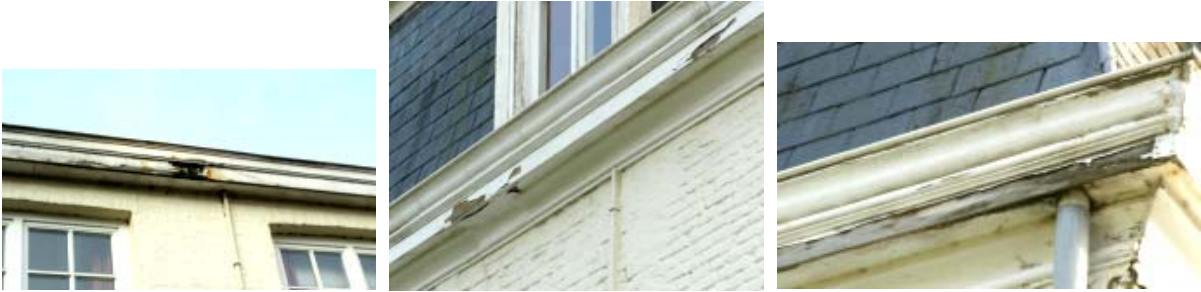
| 4.1.3. Ondersteuning en afkasting | | | M | | | Plaatselijk, waar lekkage is ontstaan vertonen de gootbodems en boeiplanken, inrotting of is het schilderwerk afgebladderd. | |
| | | | | | | Ter hoogte van de zalinggoot op de zuidgevel van de veranda is de gootbodem plaatselijk ingerot. Vermoedelijk zijn ook daar nog lekken in de goot. Plaatselijk de nodige herstellingen uitvoeren is raadzaam. | |

| Vernieuwen van de gootbekleding, waar nodig.<br>Plaatselijk herstellen van de afkastingen en ondersteuning.<br>Alle afvoeren vernieuwen met aandacht voor het gebruik van historisch verantwoorde waardevolle materialen. | 4.1.1., 4.1.2., 4.1.3. en 4.2. |

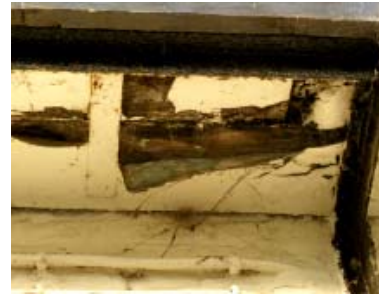
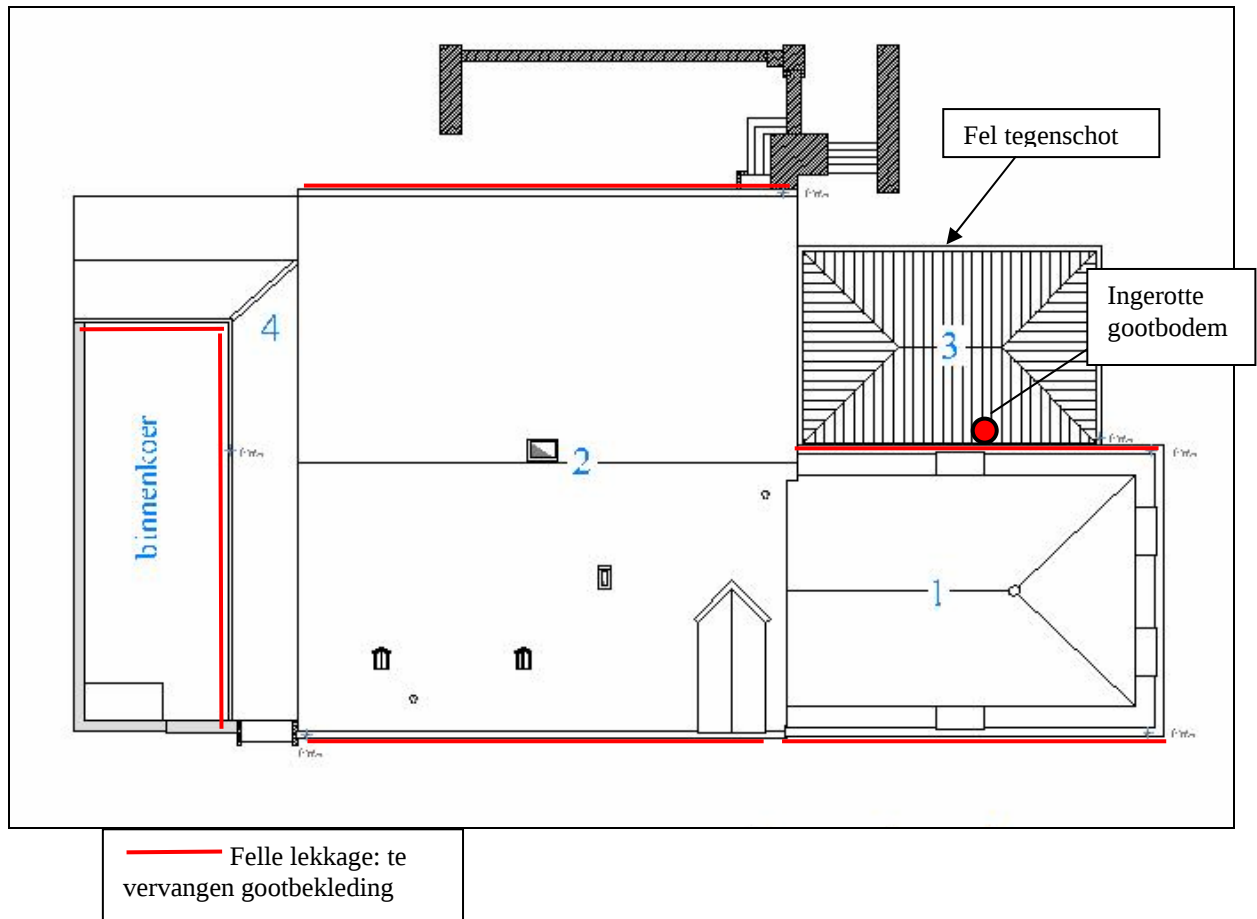
| 4.2. Afvoer | | | M | | | <p>Enkele afvoeren zijn uitgevoerd in pvc-buizen. Deze stroken niet met de historische achtergrond van het gebouw. Het is raadzaam bij de restauratie voldoende aandacht te schenken aan historisch verantwoorde materialen.</p> <p>Het zink van de overige afvoeren is zeer dun geworden en de buis zal niet lang meer standhouden.</p> <p>Voor het overige werden geen meldenswaardige gebreken opgemerkt.</p> |

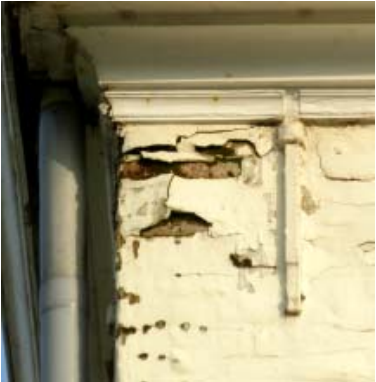
| <b>5.1. Opgaand baksteen-metselwerk + voegwerken</b> | | R | | | | <p>Aan de oostzijde van de hovenierswoning en de bijgebouwtjes zijn enkele zettingscheuren in het metselwerk merkbaar. Vermoedelijk betreft het de gevolgen van vroegere zetting, maar opvolgen van de evolutie is aangeraden.</p> <p>Ter hoogte van de lekken in de gootbekleding is het metselwerk door vocht aangetast. Vooraleer de eindafwerking aan te brengen is het nodig dat de muren degelijk zijn uitgedroogd.</p> <p>Voor het overige zijn de gevels in goede staat.</p> |

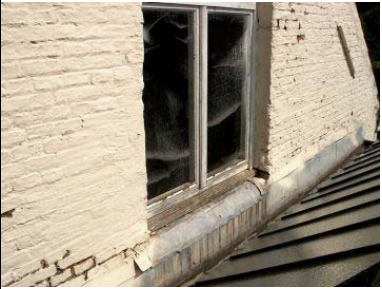
| - plaatselijk | | | M | | | <p>Aan de dakkapellen en enkele ramen van de verdieping is het schilderwerk fel verweerd en afgebladderd.</p> | |

Waar nodig, uitvoeren van onderhoudsschilderwerk aan de ramen en dakkapellen, na het herstellen van de ingerotte of gebroken onderdelen.

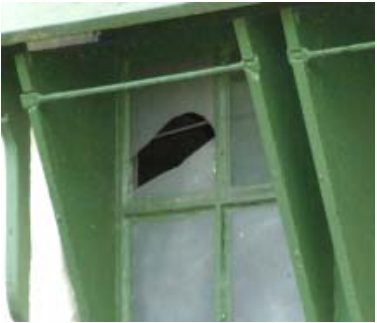
| - plaatselijk | | | | | | <p>In het meest westelijke raam op de noordkant van de stalling is een ruit gebroken.</p> | |

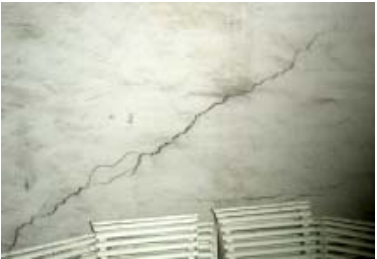
| - plaatselijk | | | M | | | <p>Op de zolderverdieping van de woning is een felle barst merkbaar op de binnenmuur. Vermoedelijk is de barst reeds lang gestabiliseerd en moeten geen ingrepen ondernomen worden.</p> | |

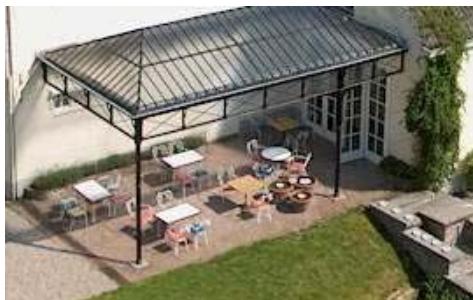
| - klimop | | R | | | | | Het betreft enerzijds de klimopbegroeiing ( <i>Hedera</i> ) aan de oostelijke hoek van de achterbouw en anderzijds de woekering van de bruidssluiers ( <i>Polygonum</i> of <i>Fallopia</i> ) op de oosthoek van de veranda.<br><br>Voorlopig stelt deze begroeiing geen problemen, doch het is aangewezen de plant geregeld een stuk onder de goot te snoeien om overwoekering tussen de pannen te voorkomen. |
