**INSPECTIERAPPORT  
41033/2009/B**

**WIPPELGEM  
Kasteel van Wippelgem**

**-  
Het Koetshuis  
Kramershoek 2**

| <b>Bouwkundige inspectie</b> | INSPECTIENUMMER : O-15/41033/2009/B |

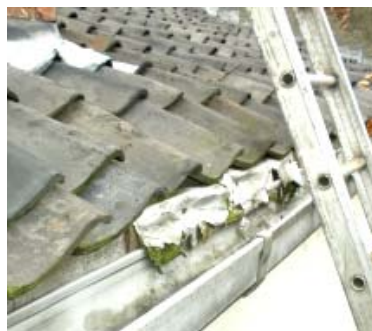
Plaatselijk, voornamelijk op het zuidelijk dakvlak van dak nr. 2, liggen de pannen vrij ver uit elkaar getrokken zodat mogelijks waterinfiltratie tussen de pannen kan optreden. Door de aanwezigheid van een degelijk onderdak is waterschade echter vermeden.

De onderste rijen pannen aan de zuidkant liggen fel geknikt. Ter hoogte van de schoorsteen zijn de pannen aan de gootrand te kort afgezaagd. Dit zorgt voor waterschade aan de gootbebording. Een voorlopig aangebrachte beschermfolie is geen afdoende oplossing. De folie is verweerd en laat water door. Het is beter de nodige aanpassingen aan het pannendak uit te voeren.

| Verbeteren van de overlapping van de Boomse pannen.<br>De knik ter hoogte van de onderste rij pannen verbeteren.<br>Plaatselijk de te korte pannen vervangen. | 1.1.1. |

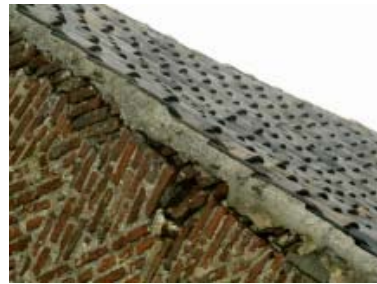
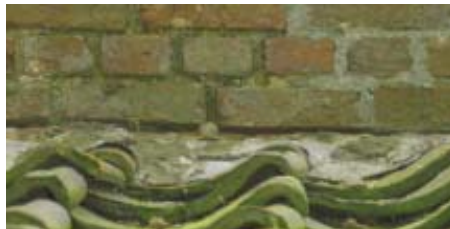
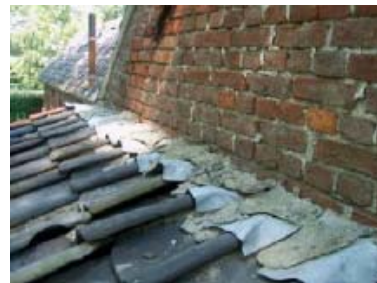
De loden slab tegen gebouw nr. 3 is volledig losgekomen uit de muur en onderuit gezakt. De aanstrijkmortel is ernstig gebarsten en losgekomen. Er is felle waterinfiltratie mogelijk en het is dan ook nodig zo vlug mogelijk deze aansluiting volledig te herstellen.

| Grondig herstellen of vernieuwen van de aansluiting van de achterbouw tegen het opgaand metselwerk van de zaal. | 1.2.6. |

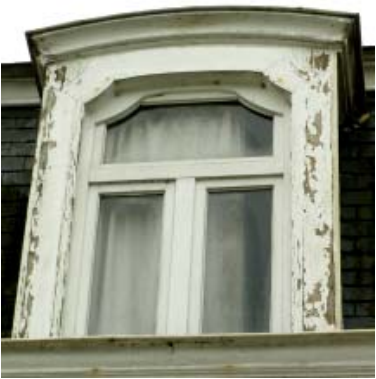
De zinken dakjes zijn fel verweerd en op enkele plaatsen zijn vroegere lekken afgedicht met een strook roofing. Het is raadzaam in afwachting van de grote restauratie deze dakbedekking voorlopig met een beschermlaag af te dekken.

| Voorlopig een beschermlaag aanbrengen op de dakbedekking van de dakkapellen.<br>De windveer van de standvenster vernieuwen. | 2.1.1. |

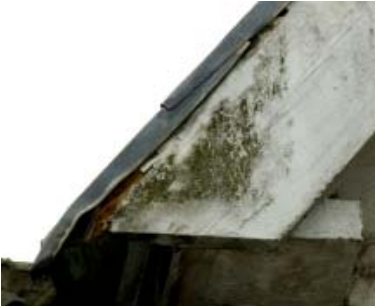
| <ul style="list-style-type: none"> <li>- dakbedekking en aansluitingen</li> <li>- windveer</li> </ul> | G | | M | | | <p>De bedaking en de aansluitingen zijn algemeen in goede staat.</p> <p>De houten windveer vooraan is met loden slabben afgedekt. Het hout is fel ingerot onder het lood. Het is raadzaam de planken te vernieuwen.</p> |

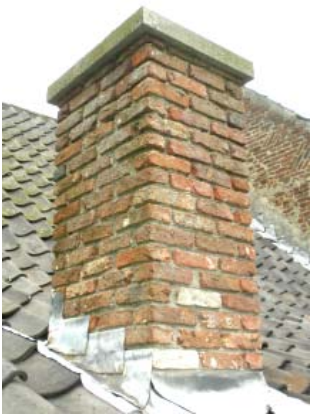
| 2.4. Schoorstenen (bovendaks) | | | M | | | <p>Het schouwteje op dak nr. 3 is nieuw en structureel in goede staat maar werd tot op heden nog niet opgevoegd.</p> |

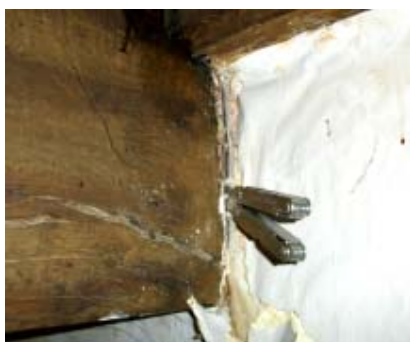
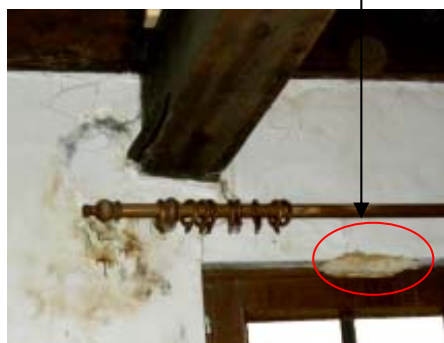
| - plaatselijk | | | M | | | Ter hoogte van de insijpelende goot (zie rubriek nr. 4.1.) aan de zuidzijde van het voorgebouw is de balkkop van de moerbalk door vocht aangetast.<br><br>Het kopse hout is zacht geworden zodat mag aangenomen worden dat de vochtaantasting reeds vrij ernstig is. Voorlopig is er nog geen gevaar, maar gezien de <u>ontwikkeling van zwammen in de nabijheid hiervan</u> mogen we aannemen dat ook de balkkop reeds is aangetast.<br><br>De lekkende goten zo snel mogelijk dichten en de muren laten uitdrogen is de beste oplossing. Om na te gaan in hoeverre de balkoplegging is verzwakt dient het pleisterwerk te worden verwijderd. | |

| Nazicht en eventueel herstellen van de balkkop ter hoogte van de lekkende goten.<br>Plaatselijk het aangetaste pleisterwerk vervangen. | 3.1., 4.1. en 6.2. |

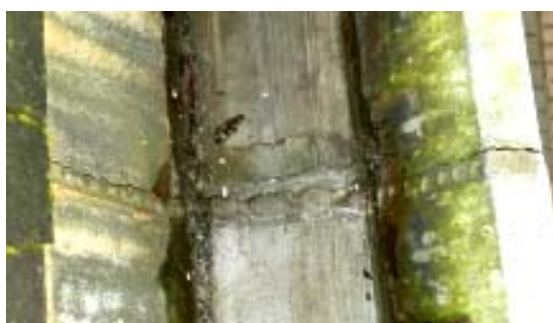
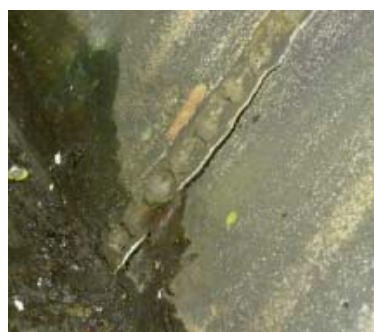
De zinkbekleding is sterk aangetast door verwerking en verspreid waren meerdere lekken ontstaan. Algemeen is felle purcorrosie merkbaar. Ter hoogte van de soldering komen heel wat scheuren voor en de leidrup heeft het zink plaatselijk fel verzwakt.

| Vernieuwen van de zinkbekleding van de bakgoten.<br>Waar nodig de afkastingen herstellen.<br>Eventueel vervangen van de pvc-afvoeren en goten | 4.1.1., 4.1.2. en 4.2. |

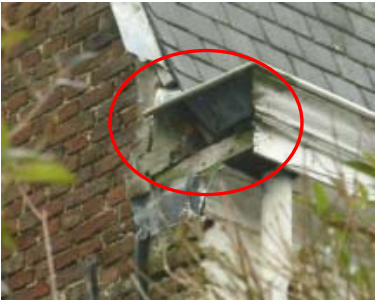
| c) schilderwerk | | | M | | | <p>Waar de lekken voorkomen is felle afbladdering van de verf merkbaar, en algemeen zou het uitvoeren van onderhoudsschilderwerk raadzaam zijn.</p> |

| Uitvoeren van onderhoudsschilderwerk aan de bakgoten en de dakkapellen. | 2.1.1. en 4.1.1. |

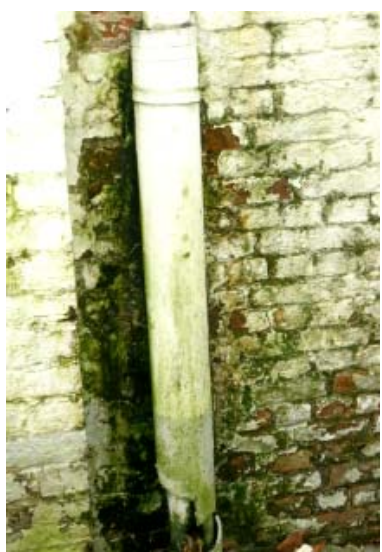
| - plaatselijk | | | | S | | <p>Ter hoogte van de zuidelijke afvoer van het voorgebouw is felle algengroei merkbaar ter hoogte van de stampijp. Onderaan de pijp is een stuk weggevalen. Vermoedelijk is de buis aan de achterzijde opengebarsten zodat het regenwater op de muur terechtkomt. Om waterinfiltratie in het metselwerk te voorkomen is dringend ingrijpen noodzakelijk.</p> <p>Ook ter hoogte van de eerste insprong van de achterbouw is aan de zuidzijde de afvoerpijp gebarsten.</p> |

| Aanbrengen van een afvoerpijp aan het pvc-gootje aan de zuidoostzijde van de zaal. | 4.2. |

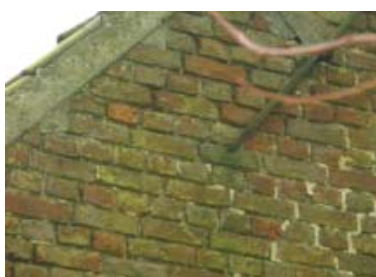
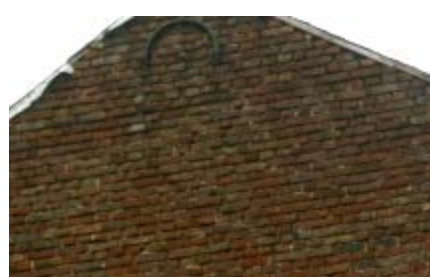
Op meerdere plaatsen komt vrij diep uitgespoeld voegwerk voor waardoor verhoogde vochtinfiltratie veroorzaakt wordt.

Eén van de gevels vertoont een tamelijk felle schuin oplopende barst (zie ook rubriek nr. 1.2.4.).

Het boerenplechtwerk ter hoogte van de westelijke dakbeëindiging is fel uitgespoeld en plaatselijk fel gebarsten.

| Grondig herstellen van de zijdelingse aansluitingen van de daken en heropvoegen van het metselwerk.<br>Waar nodig het boerenplechtwerk herstellen.<br>De afwatering ter hoogte van de achterste gevel van het achterste bijgebouw verbeteren. | 1.2.4, 2.4. en 5.1. |

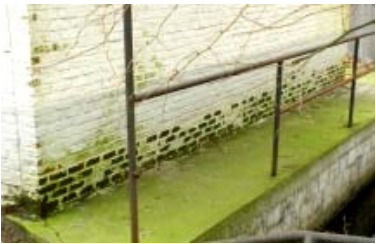
| - overige | | R | | | | <p>Behoudens kleine uitgespoelde fragmenten zijn de gevels algemeen nog in redelijke staat.</p> |

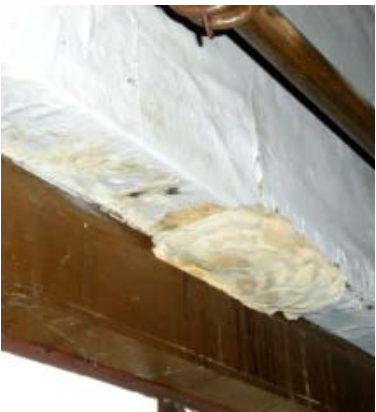
| <b>5.10. Buitenschrijnwerk</b><br><br>- algemeen<br><br>- plaatselijk | G | | M | | | <p>Zowel structureel als naar afwerking toe werden aan de ramen en deuren geen noemenswaardige gebreken vastgesteld.</p> <p>Ter hoogte van de lekkende goot aan de zuidzijde is zwamaantasting zichtbaar op de ligger boven het raam. De aantasting kan zich in deze vochtige situatie gemakkelijk overzetten op het raamkozijn. Tijdig ingrijpen is dus aangewezen.</p> |

| De zwamvorming ter hoogte van het raam aan de zuidzijde bestrijden. | 5.10.1. |

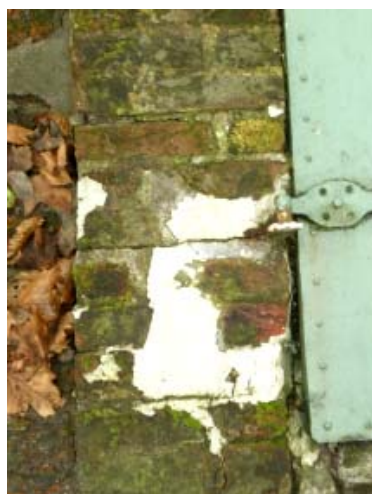
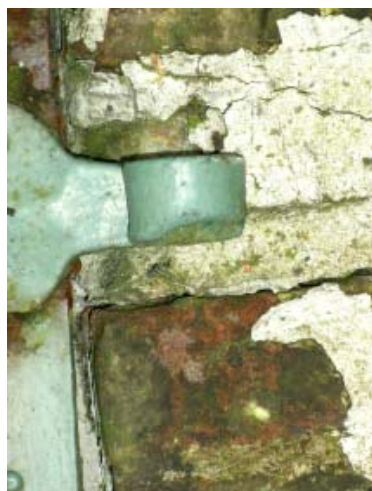
| - metselwerk | | | M | | | De twee muurtjes staan plaatselijk fel gebarsten als gevolg van roestexpansie van de ijzeren duimen van de hengsels. Het kaleiwerk is grotendeels weggefallen en er is felle algengroei merkbaar. |
| - metalen deksels | | | M | | | Voornamelijk ter hoogte van de bevestigingspunten van de scharnieren is roestvorming merkbaar. Deze delen ontroesten en opnieuw schilderen is raadzaam.<br>De rechter onderste duim van het scharnier ontbreekt zodat de panelen niet gemakkelijk meer te hanteren zijn. De nodige herstellingen uitvoeren is wenselijk. |
