**INSPECTIERAPPORT  
41486/2009/B**

**EVERGEM  
Kasteel van Wippelgem  
-  
De Boerderij  
Kramershoek 2-4-6**

| OBJECT | : Kasteel van Wippelgem - De boerderij |
| INSPECTIEDATUM | : 27 januari 2009 |

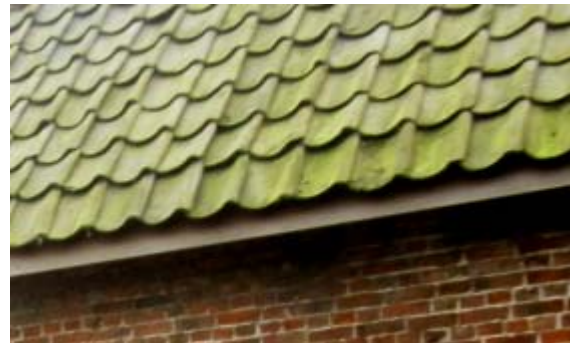
Hier is één van de gezaagde kantpannen weggevallen.

De pannen van de onderste rij liggen tamelijk 'geknikt'. Dit is het gevolg van onvoldoende ondersteuning (de randplank is niet zorgvuldig in het vlak van de panlatten gelegd).

| Vernieuwen van de kilgoten en verbeteren van de aansluiting van het pannendak. Terugplaatsen van de weggevalen dakpan. | 1.1.1. en 1.2.3. |
| Verbeteren van de dakvoet aan de westzijde van de stalling. | 1.1.1. |

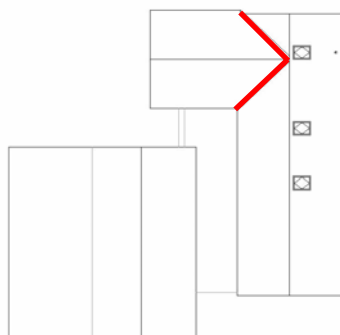
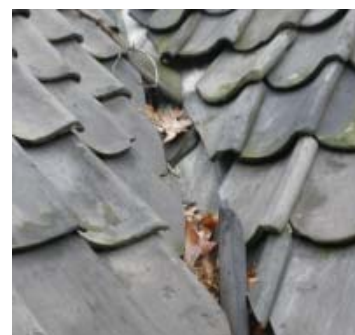
### 1.2.3. Kilkeperafwerking

Het betreft de zinken kilgoten tussen de noord- en de oostvleugel van de stalling.

Het zink is fel aangetast door putcorrosie en op meerdere plaatsen lek.

De aansluitende gezaagde stukken dakpan werden genageld met ijzeren nagels die roesten en de pannen doen barsten. Daardoor zijn meerdere stukken pan afgeschoven met eveneens lekkage als gevolg.

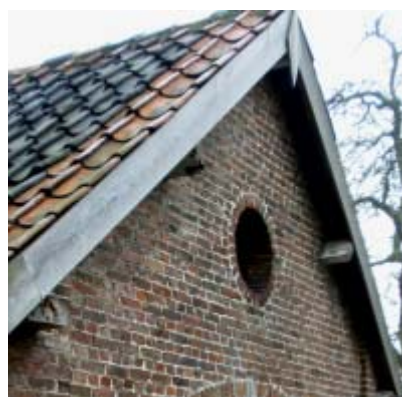
### 1.2.4. Topgevelbeëindiging

De houten windveren zijn nog niet zo lang geleden vernieuwd en structureel in goede staat.

De door het metselwerk stekende koppen van de gordingen echter zijn op

enkele plaatsen ingerot.

Het hout kreeg nog geen verlaag of andere bescherming en staat zeer mager.

| Uitvoeren van het algehele onderhoudsschilderwerk buiten. | 1.2.4, 5.4. en 5.10.2. |

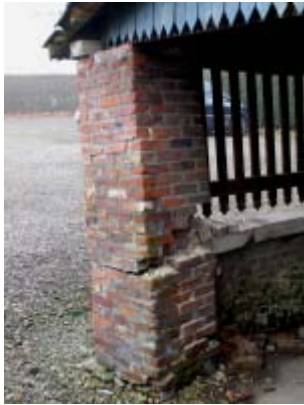
| - de noordoostelijke hoekstijl (zie tekening hieronder: <b>X</b> ) | | | | S | | | <p>Deze is ernstig gebroken en van zijn plaats geschoven, wellicht door een aanrijding.</p> |

| Heropmetselen van de hoekstijl en plaatselijk heropvoegen van het overige baksteenmetselwerk. | 5.1. |

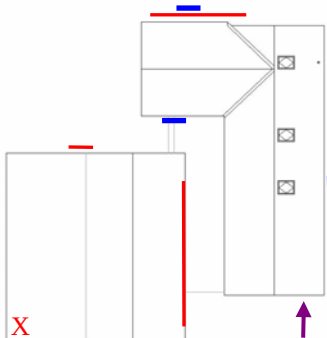
| - enkele plaatselijke gebreken | | | M | | | | <p>De gemetselde strek boven het noordwestelijk raam van de stalling is verzakt, vermoedelijk door een vroegere zetting (↑).</p> <p>Op enkele plaatsen is het metselwerk onderaan de gevels uitgespoeld door opspattend regenwater (→).</p> <p>Op een drietal plaatsen werd een raamopening dicht gemetseld en dit nieuwe metselwerk werd alsnog niet opgevoegd (—).</p> <p>Boven de zuidelijke poort en aan de noordwesthoek van de loods is telkens een kleine zettingscheur merkbaar.</p> |

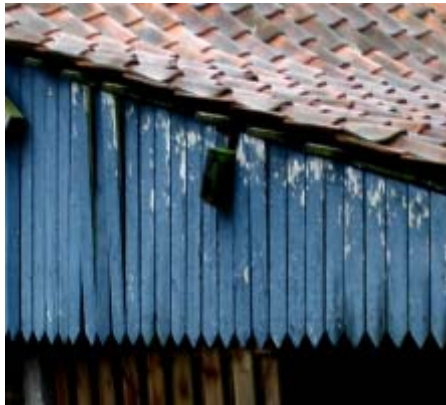
| 5.4. Houten opgaand werk | | | M | | | <p>De houten beplanking van de zuidelijke gevel van de loods is fel verweerd en enkele planken komen los.</p> <p>Aan de noordzijde is deze beplanking in merkelijk betere staat.</p> | |

| Herstellen van de beplanking aan de zuidzijde van de loods. | 5.4. |

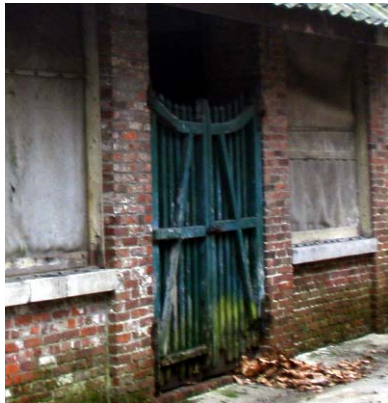
| <b>5.10. Buitenschrijnwerk</b><br><br>5.10.1. Schrijnwerk<br><br>- de loods | | | M | | | <p>Het hek centraal in de westgevel is onderaan fel ingerot. Gezien de historische waarde is plaatselijk herstel aangeraden. De houten hekken in de raamopeningen werden voorlopig afgeschermd met viltdoek.</p> <p>Voor zover wij konden vaststellen zijn deze eveneens plaatselijk ingerot.</p> <p>De poorten zijn nog niet zo lang geleden vernieuwd, maar uitgevoerd in multiplexplaat en weinig zorgvuldig afgewerkt. Hier is het aangeraden deze te vervangen door historisch meer verantwoorde exemplaren.</p> <p>De houten hekken aan de oostzijde van de loods zijn structureel in goede staat maar werden alsnog niet geleverd.</p> | |

| Herstellen van het oude schrijnwerk en aanbrengen van historisch meer verantwoorde poorten. | 5.10.1. |

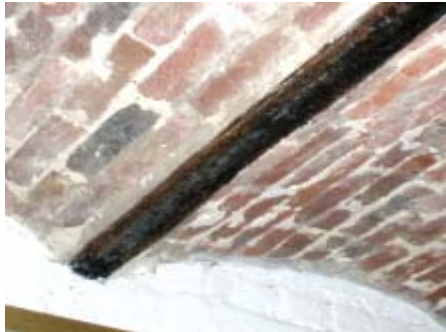
| - de troggewelven van de stalling | | | M | | | <p>De ijzeren liggers zijn tamelijk fel roestig.</p> | |
| - onderaan de muren van de stalling | | | M | | | De muren hebben sterk te lijden onder doorslaand en opstijgend grondvocht. Dit is een rechtstreeks gevolg van het feit dat het pad tussen de stalling en de loods hoger ligt dan de vloerniveau in de stal. | |

| Ontroesten en behandelen tegen roest van ijzeren onderdelen. | 5.7. en 6.1. |
| Grondig herstellen van de terreinafwerking en nemen van maatregelen tegen opstijgend grondvocht. | 6.1. en 12.1. |

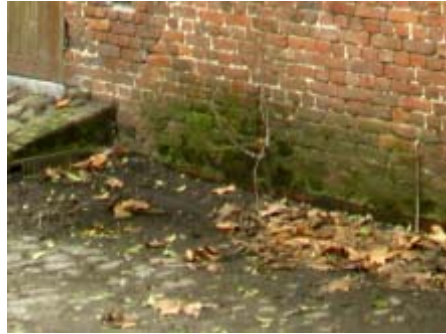
| 12.1. Bestrating / Terrein | | | M | | | <p>Het betonnen pad tussen de stal en de loods is fel gebarsten en verzakt (zie ook rubriek nr. 6.1.). Wij vermoeden dat het de overwelfing betreft van de vroegere beerput maar nader onderzoek (in het kader van een eventuele nieuwe functie van de gebouwen) zal hierover uitsluitsel moeten brengen.</p> <p>De kasseien aan de zuidzijde van de stalling liggen tamelijk fel verzakt.</p> <p>Het opspattend regenwater van het dak zorgt voor sterk verhoogde vochtinfiltratie in het metselwerk.</p> <p>Het recente terras aan de westzijde is nog in vrij goede staat maar past niet echt binnen de context van het historische complex.</p> |
