**BOUWKUNDIG RAPPORT  
INSPECTIE  
41760/2011/B**

**EVERGEM  
Kasteel van Wippelgem  
-  
Bruggen en keermuren  
Kramershoek 2-4-6**

| OBJECT | : Kasteel van Wippelgem - Bruggen en keermuren |
| INSPECTIEDATUM | : 13/12/2011 |

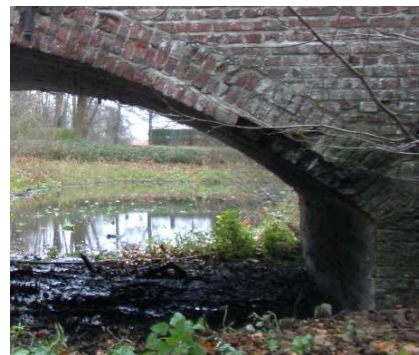
Aan de zuidwesthoek is het metselwerk ter hoogte van de overgang van het gewelf naar de keermuur fel beschadigd.

Vermoedelijke oorzaak is vorstschade en plaatselijk herstel is nodig.

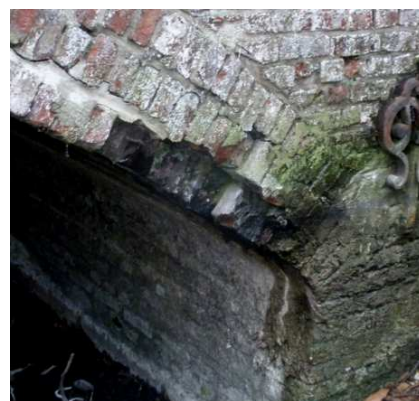
Van meerdere bakstenen zijn stukken afgebroken waardoor de rest van het metselwerk bloot staat aan verwerking.

Niet-tegenstaande het voegwerk nog niet zo

lang geleden hersteld werd komt dit op deze plaats terug los.

| Plaatselijk herstellen van het gemetselde gewelf. | 1.1. |

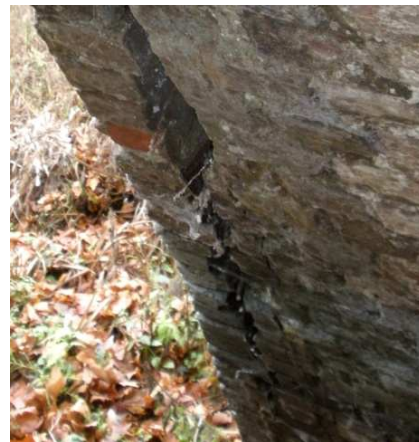
Aan de zuidoosthoek vertoont het metselwerk van het gewelf een belangrijke langse scheur.

Wellicht is de oorzaak een combinatie van zetting van de constructie en

vorstschade en plaatselijk herstel is eveneens nodig.

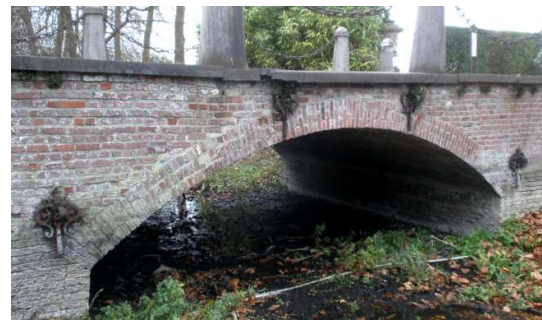
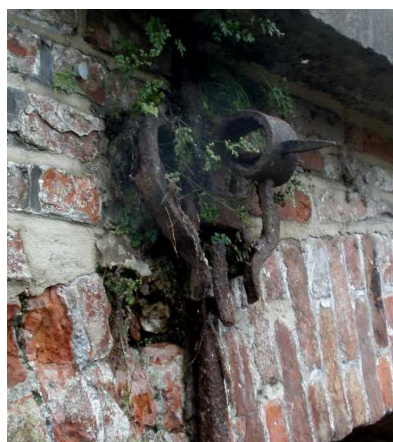
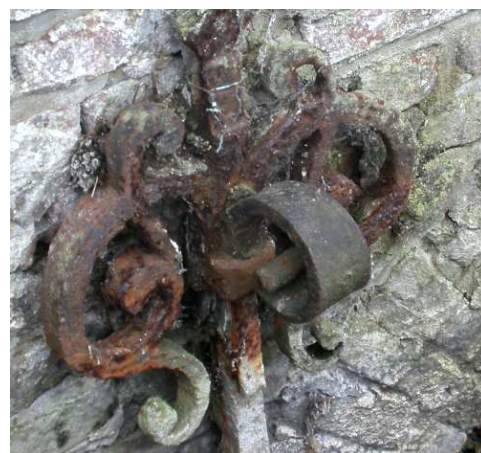
## 1.2. Ankers

De vier muurankers, die een belangrijke functie hebben in het samen houden van de brug onder belasting, zijn fel aangetast door roest.

| Grondig herstellen van de ijzeren verankering. | 1.2. |

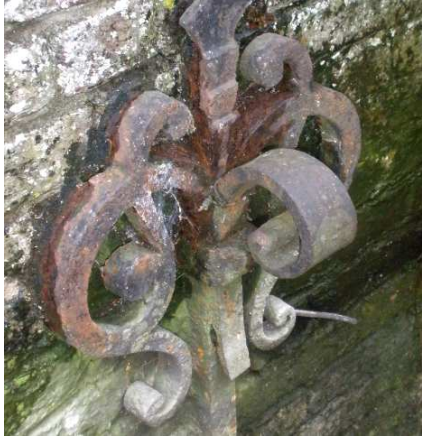
| Bouwdeel | G | R | M | S | N | Toelichting | 8 |
|---|---|---|---|---|---|---|---|
| - aan de westzijde | | | M | | | <p>De verbinding tussen de trekstangen en de ankersleutels is niet meer gegarandeerd en zal pas kunnen gecontroleerd worden na het zorgvuldig verwijderen van alle roest en losse stukken baksteen. Vermoedelijk is herstel nodig, en een degelijke behandeling tegen roest is onontbeerlijk.</p> <p>Aan de westzijde zijn de ankers eveneens vrij roestig, maar duidelijk minder verzwakt dan aan de oostzijde.</p> | |

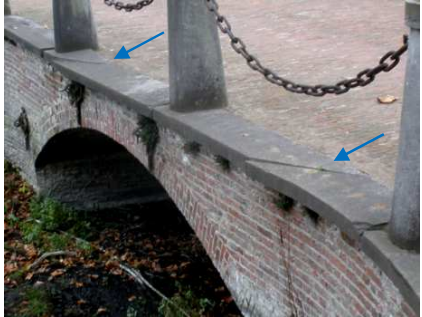
| Bouwdeel | G | R | M | S | N | Toelichting | 8 |
|---|---|---|---|---|---|---|---|
| 1.3. Dekstenen | | | M | | | <p>Zowel aan de oost- als de westzijde liggen enkele dekstenen gebroken.</p> <p>De stukken zijn van hun plaats geschoven en liggen gedeeltelijk los.</p> <p>De Blauwe hardsten zuiltjes met ketting en de vier vazen op de hoeken zijn nog in vrij goede staat.</p> | |

| Plaatselijk herstellen en heropvoegen van de dekstenen. | 1.3. |

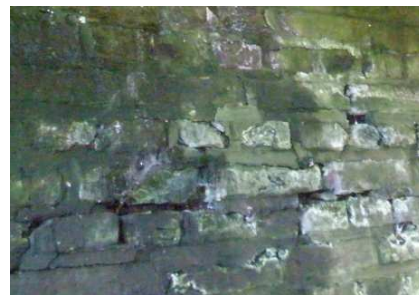
### 2.1. Metselwerk

Aan de zuidwesthoek is in het gemetselde bruggenhoofd een schuine zettingscheur ontstaan. Vermoedelijk betreft het de gevolgen van een vroegere zetting en opvolgen van de evolutie na het dicht voegen van de scheur is aangeraden.

Op meerdere plaatsen is het voegwerk uitgespoeld en komt dit los. Enige tijd geleden werd het voegwerk reeds plaatselijk

hersteld maar ook dit komt los. Vermoedelijk was de samenstelling van de voegmortel onvoldoende aangepast aan die van de metselmortel (te cementrijk).

| Plaatselijk herstellen van het metselwerk en de trap naast de brug. | 2.1. en 2.4. |

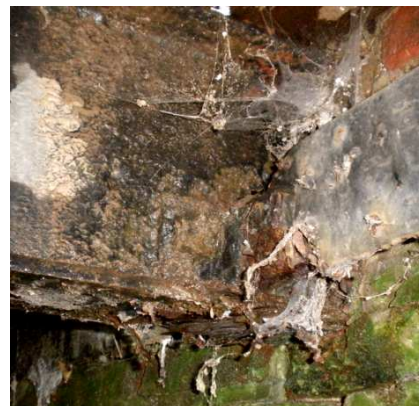
### 2.2. Stalen liggers

De vijf opleggingen zijn ernstig aangetast en duidelijk verzwakt door roest.

De ziel is op enkele plaatsen doorgeroest en ook de onderste flens

is nagenoeg volledig verdwenen. Structureel herstel is nodig en in afwachting is het afgeraden om met grote gewichten over de brug te rijden.

| Grondig herstellen van de opleggingen van de ijzeren liggers en deze behandelen tegen roest ( <b>dringend</b> ). | 2.2. |

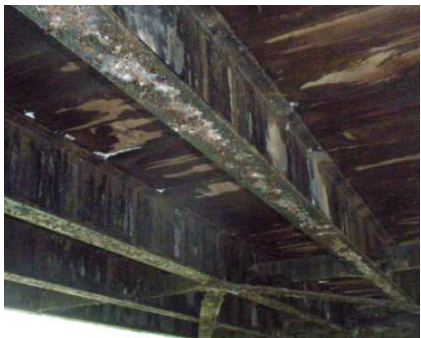
| Bouwdeel | G | R | M | S | N | Toelichting | 10 |
|---|---|---|---|---|---|---|---|
| <p>- de opleggingen aan de oostzijde</p> <p>- algemeen</p> | | | M | | | <p>Ook deze zijn aangetast door roest maar minder ernstig dan aan de westzijde. In het kader van het volledig in orde brengen van de brug is plaatselijk herstel aangeraden.</p> <p>Voor het overige vertonen de liggers lichte roesdoorslag.</p> | |

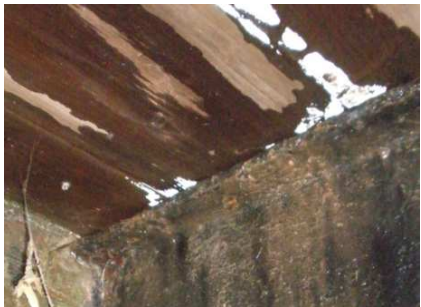
| Bouwdeel | G | R | M | S | N | Toelichting | 10 |
|---|---|---|---|---|---|---|---|
| 2.3. Houten brugdek | | | M | | | <p>Het naalddhouten brugdek is nog niet zo oud en structureel in goede staat, maar aan de onderzijde is vorming van mycelium merkbaar.</p> <p>Dit duidt op een beginnende zwamaantasting en een extra preventieve behandeling (in droge omstandigheden) is raadzaam.</p> | |

| Behandelen tegen inrotting van het brugdek. | 2.3. |

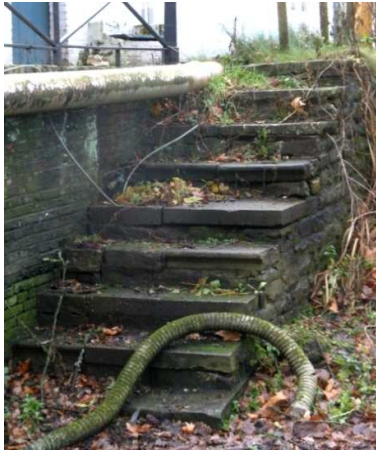
| Bouwdeel | G | R | M | S | N | Toelichting | 10 |
|---|---|---|---|---|---|---|---|
| <p>2.5. Trap</p> | | | M | | | <p>Voornamelijk net onder de Blauwe hardstenen treden is het voegwerk diep uitgespoeld waardoor de treden loskomen. Voor het overige is de trap nog in goede staat.</p> | |

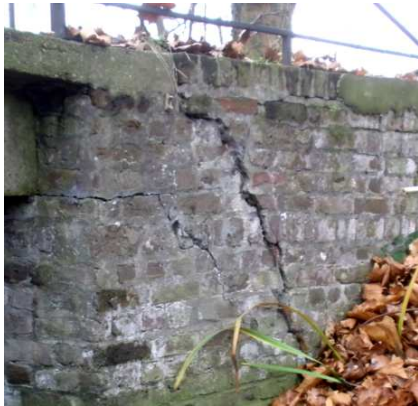
| <b>3.1. Metselwerk</b><br><br>- plaatselijk<br><br><br><br><br><br><br><br><br><br>- algemeen | | | M | | | <p>Aan de noordwesthoek is het metselwerk van de keermuur fel gescheurd.</p> <p>Blijkbaar is het bruggenhoofd op deze plaats onvoldoende stevig om de gronddruk te weerstaan, maar mogelijk heeft ook de wortelvorming van de vlakbij staande boom er iets mee te maken.</p> <p>Reconstrueren van het oorspronkelijke talud van de walgracht kan het verder verzakken van de muur wellicht tegengaan.</p> <p>Aan de overige hoeken is telkens het metselwerk licht gescheurd of beschadigd door verwerking. Dit heeft geen directe structurele gevolgen, maar plaatselijk herstel is toch aangeraden.</p> |

| Herstellen van het metselwerk en nemen van maatregelen om verder verzakken tegen te gaan. | 3.1. |

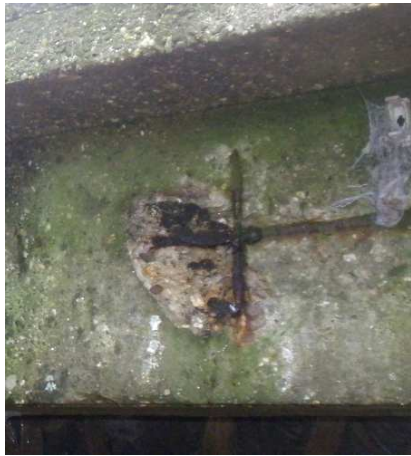
| <b>3.2. Betonnen liggers en brugdek</b><br><br>- plaatselijk<br><br><br><br><br><br><br><br><br><br>- algemeen | | | M | | | <p>Voornamelijk aan de noordzijde zijn enkele stukken beton afgevallen door het roesten van de wapening.</p> <p>De beugels van de wapeningskorven zitten blijkbaar te ondiep en door onvoldoende betondekking is roestvorming ontstaan. Ook hier is er geen gevaar voor de stabiliteit, maar is plaatselijk herstel toch aangewezen.</p> <p>Voor het overige vertoont de betonnen constructie van deze brug geen gebreken.</p> |

| Plaatselijk herstellen van het gewapend beton. | 3.2. |

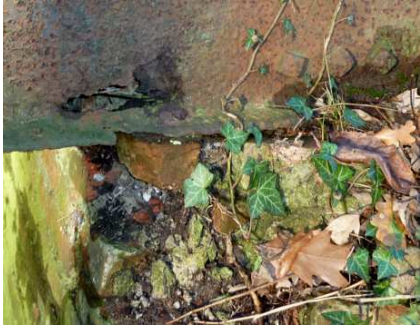
| Bouwdeel | G | R | M | S | N | Toelichting | 13 |
|---|---|---|---|---|---|---|---|
| <p>- de gemetselde stijlen</p> | G | | | | | <p>Aan de zuidoosthoek is het metselwerk beschadigd door het roesten van de ligger en door verwerking.</p> <p>Voor het overige zijn de bruggenhoofden structureel in goede staat, maar het voegwerk is plaatselijk uitgespoeld.</p> | |

| Plaatselijk herstellen van het metselwerk. | 4.1. |

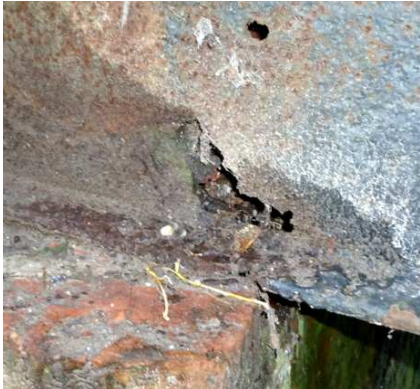
| Bouwdeel | G | R | M | S | N | Toelichting | 13 |
|---|---|---|---|---|---|---|---|
| <p><b>4.2. Stalen liggers</b></p> <p>- de opleggingen van de twee buitenste liggers</p> <p>- algemeen</p> | | | | S | | <p>Deze opleggingen zijn fel aangetast door roest. De ziel van het I-profiel is doorgeroest en de onderste flens is gedeeltelijk weggeroest.</p> | |

| Grondig herstellen van de opleggingen van de ijzeren liggers en deze behandelen tegen roest ( <b>dringend</b> ). | 4.2. |

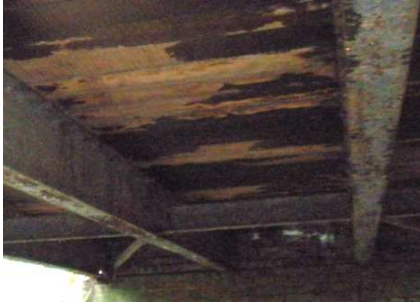
| Bouwdeel | G | R | M | S | N | Toelichting | 13 |
|---|---|---|---|---|---|---|---|
| | | | M | | | <p>De opleggingen van de twee binnenste liggers zijn minder aangetast door roest, en voor het overige vertonen de liggers algemene roestvorming. Dit heeft geen directe structurele gevolgen, maar toch een is degelijke behandeling tegen roest aangeraden.</p> | |

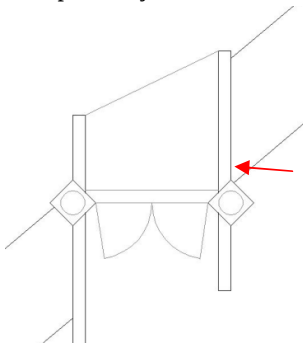
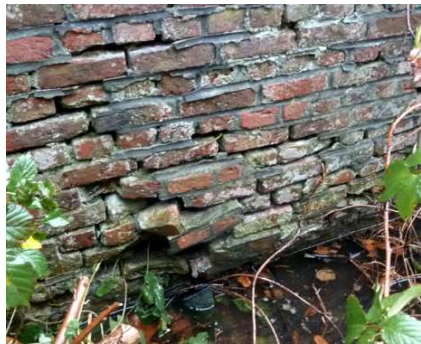
### 5.1. Metselwerk

Aan de westhoek is het metselwerk fel beschadigd door verwerking.

Het voegwerk is ernstig losgekomen en ook de

bakstenen komen los uit de muur.

Onder de weggevalen deksteen aan de zuidhoek (zie rubriek 5.2.) is ook het metselwerk deels weggevalen.

| Plaatselijk herstellen van het metselwerk. | 5.1. en 5.2. |

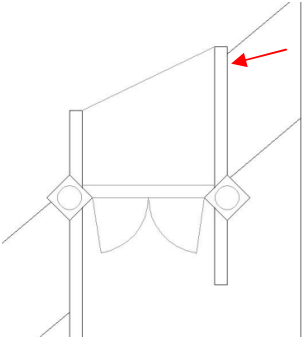
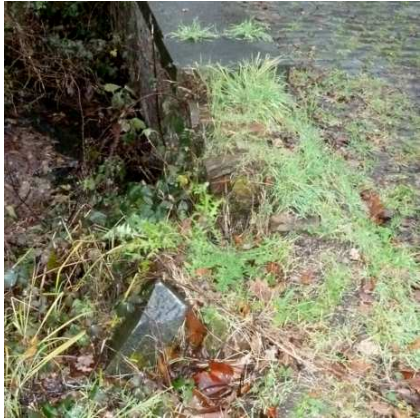
| <b>5.2. Dekstenen</b><br><br>- plaatselijk<br><br><br>- algemeen | | | | S | | <p>Aan de zuidhoek is de deksteen in de gracht gevallen, mogelijk als gevolg van een aanrijding.</p> <p>De Blauwe hardsteen is wel wat beschadigd, maar kan perfect teruggeplaatst worden (na herstel van het onderliggende metselwerk).</p> |

| Terugplaatsen van de weggevallen deksteen. | 5.2. |

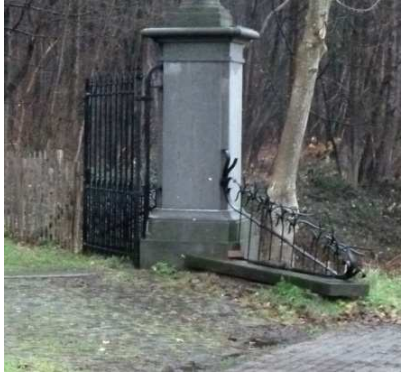
| <b>5.4. Terrein</b> | | R | | | | <p>De kasseien liggen tamelijk fel verzakt.</p> <p>Net naast de oostelijke hekstijl staat een vrij grote boom.</p> <p>Om schade aan het metselwerk te voorkomen kan deze best verwijderd worden.</p> |

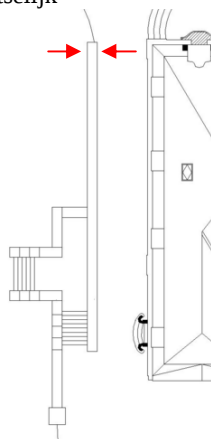
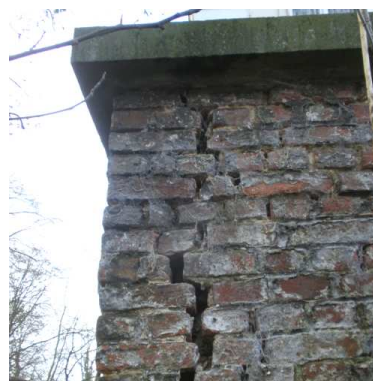
Aan de zuidzijde vertoont het metselwerk een ernstige verticale scheur. Vermoedelijk heeft dit te maken met thermische uitzetting van de muur en terug inbinden van het metselwerk is aangeraden.

Ter hoogte van de waterlijn is het voegwerk diep uitgespoeld.

Net onder de dekstenen is de bovenste laag bakstenen losgekomen. Ook dit heeft vermoedelijk te maken met ongelijke thermische zetting en herstellen van het voegwerk is nuttig.

- Terug inbinden van het metselwerk aan de zuidhoek. 1.1.
- Op meerdere plaatsen herstellen van het metsel- en voegwerk. 1.1.
- Grondig herstellen van de trap en het terras aan de vijver. 1.2.

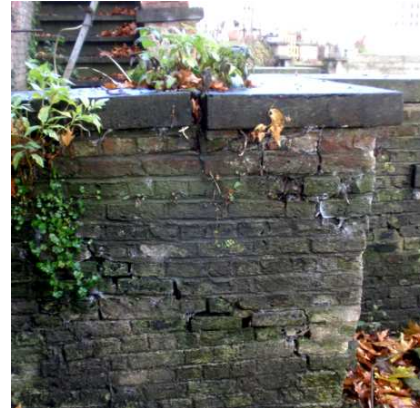
Aan de zuidoosthoek is het metselwerk van de terrasmuur fel gescheurd en de deksteen komt los. Vermoedelijk betreft het een zetting vanuit de fundering,

maar de schade wordt sterk in de hand gewerkt door plantengroei in de voegen en de scheuren.

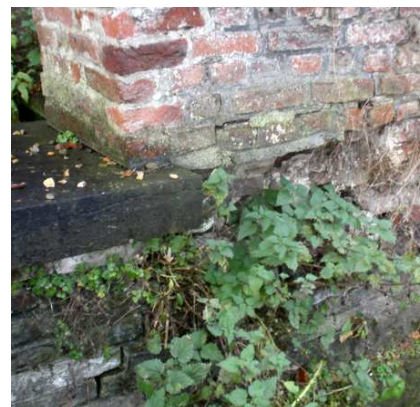
De muur langs de trap is op enkele plaatsen fel beschadigd. De voegen zijn uitgespoeld en meerdere bakstenen zijn afgebrokkeld.

Door deze verwerking is de onderste deksteen gevaarlijk los gekomen.

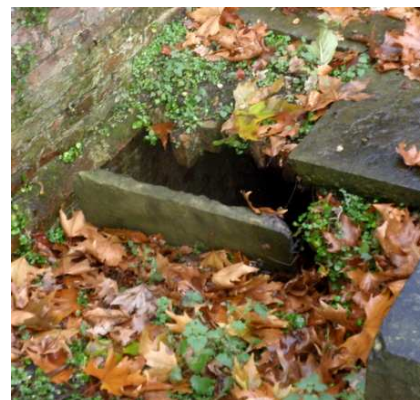
De onderste traprede is ingevallen samen met het ondersteunende gewelf.

De vloer van het terrasje is volledig overwoekerd. De meeste Blauwe hardstenen tegels zijn nog aanwezig maar liggen fel verzakt.
