**INSPECTIERAPPORT  
41488/2009/B**

**EVERGEM  
Kasteel van Wippelgem**

**-  
De IJskelder  
Kramershoek 2-4-6**

| <b>Bouwkundige inspectie</b> | INSPECTIENUMMER : O-15/41488/2009/B |

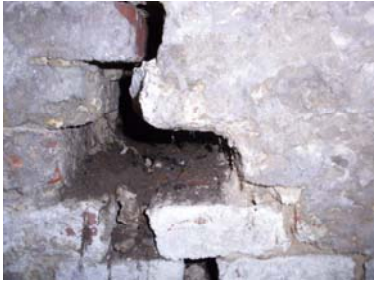
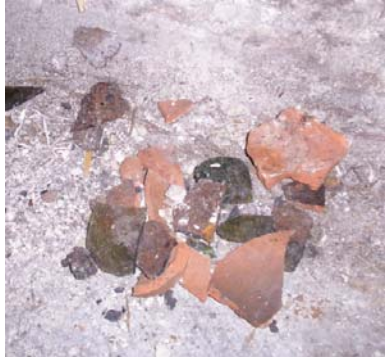
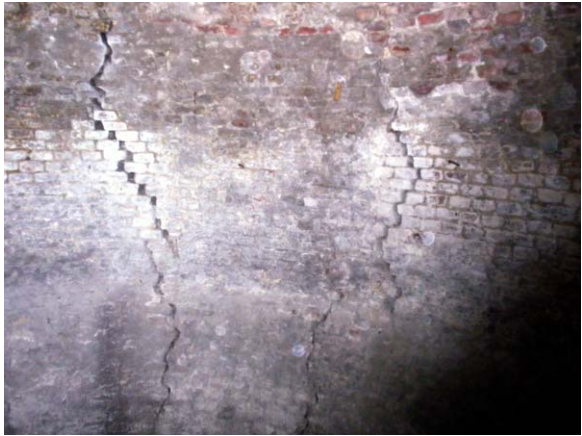
| - de koepel | | | M | | | <p>Voor zover wij konden vaststellen is de ijskelder opgebouwd uit een enkelwandige koepel van een steen dik (20 cm). Wij hebben een loszittende steen weggehaald en daarbij stuitte wij op een opvullaag van scherven (voornamelijk glasscherven van wijnflessen en scherven van bloempotten). Vermoedelijk zijn deze scherven bedoeld als isolatie, maar op het bovendeel van de koepel (die aan de buitenzijde bereikbaar is door het delven van een niet al te diepe put) ontbreken deze scherven.</p> <p>In het metselwerk van de binnenkoepel zijn enkele felle zettingsbarsten ontstaan. De oorzaak is niet meteen te achterhalen, maar vermoedelijk is de zetting ondertussen gestabiliseerd en kan volstaan worden met het vakkundig dicht voegen van de barsten.</p> |

| Dicht voegen van alle barsten in het metselwerk van de koepel. | 1 |

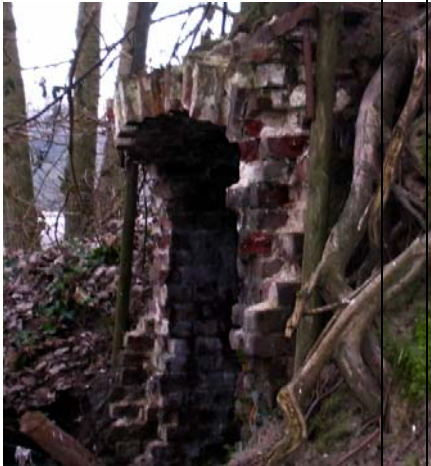
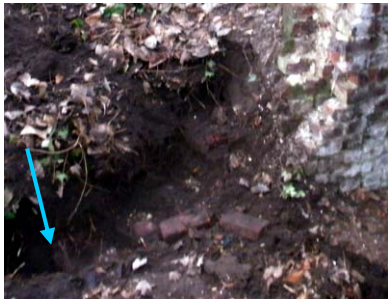
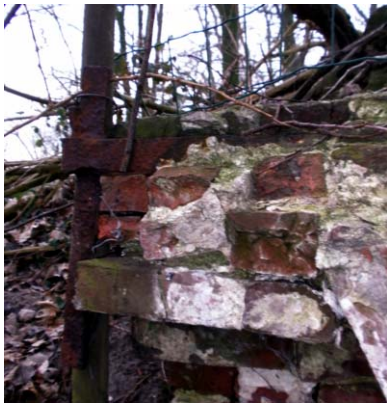
| Bouwdeel | | G | R | M | S | N | Toelichting | 6 |
|---|---|---|---|---|---|---|---|---|
| - de toegang | | | | | S | | <p>De oorspronkelijke toegang tot de ijskelder is volledig weggefallen of weggebroken (mogelijk stond het metselwerk tot hier fel gebarsten). Vermoedelijk ligt het steenpuin van het weggefallen gedeelte in de kelder gestort, onder de huidige vloer (zie verder).</p> <p>Wij hebben de fundering vrijgemaakt en vonden deze tot ongeveer een meter voor de huidige ingang. Misschien dat aan de hand van oude foto's nog kan achterhaald worden hoe de oorspronkelijke toegang er heeft uitgezien.</p> <p>In het metselwerk van de ingang is nog een ijzeren verankering aanwezig. Deze is sterk aangetast door roest, maar heeft nog steeds haar functie voor de stevigheid van het metselwerk. Door de roestvorming wordt wel de verdere aftakeling van dit metselwerk in de hand gewerkt.</p> | |

| In de mate van het mogelijke reconstrueren van de oorspronkelijke ingang. | 1 en 2 |

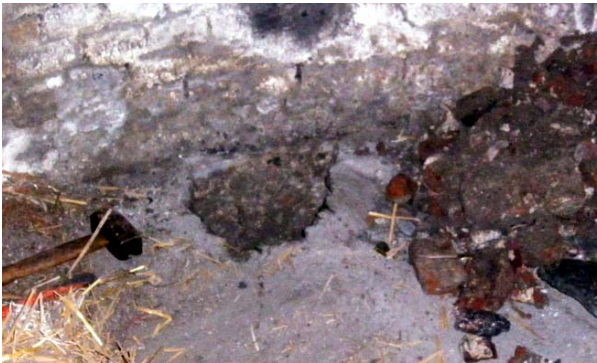
| - algemeen | | | | S | | <p>Niet dat de huidige vloer in slechts staat zou zijn, maar de ijskelder is in belangrijke mate opgevuld met steenpuin dat afgestreven werd met een laag cementmortel. Gezien de historische waarde raden wij aan om alle latere opvullingen zorgvuldig te verwijderen en op zoek te gaan naar de oorspronkelijke bodem. Het is voor ons niet duidelijk of deze bodem oorspronkelijk een vloerafwerking kreeg, maar altijd was er mogelijkheid tot evacuatie van het smeltwater.</p> <p>Het zou ons niet verwonderen indien het steenpuin onder de vloer voornamelijk afkomstig is van het weggefallen deel van de ingang. Het is dan ook aangeraden dit puin te onderzoeken op resten die informatie over de oorspronkelijke toestand van de ijskelder kunnen opleveren.</p> |

| Weghalen van de recent aangebrachte vloer en zorgvuldig terug vrij leggen van de oorspronkelijke kelder. | 2 |

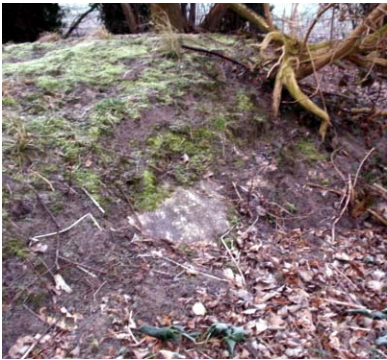
| - aan de zuidzijde | | | | S | | <p>Door erosie is een stuk van de gemetselde koepel bloot komen te liggen (zie ook hoofdstuk 1).</p> |

| Terug in zijn oorspronkelijke vorm brengen van de aarden afdekking. | 4 |

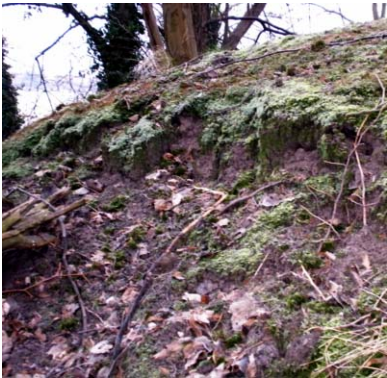
| - overige zijden | | | M | | | <p>Voornamelijk op het bovenste deel van de berg is de grond onderhevig aan erosie. Op de top ligt nog ongeveer 20 cm aarde wat naar onze informatie de helft te weinig is. De weggevalen aarde ligt aan de voet van de berg en is vermengd met bladafval en andere plantenresten.</p> |

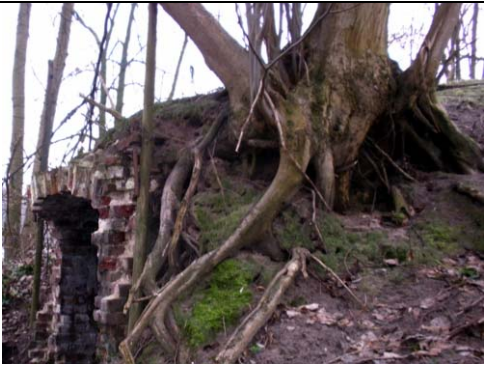
| - op de berg | | | M | | | <p>Tegen de noordzijde van de ingang groeit een vrij grote boom. Dit was niet de bedoeling, maar het geeft wel een extra uitstraling voor de oude en tot de verbeelding sprekende constructie. De wortelgroei kan de aftakeling van het metselwerk in de hand werken, maar de invloed is niet erg groot.</p> <p>Op de berg zelf groeien enkele kleinere bomen en wat struikgewas. Enkele omgevallen dode vlierstruiken hebben de erosie versneld en het is aangeraden alle houtachtige planten te verwijderen.</p> |

| Verwijderen van de begroeiing op de berg. | 5 |

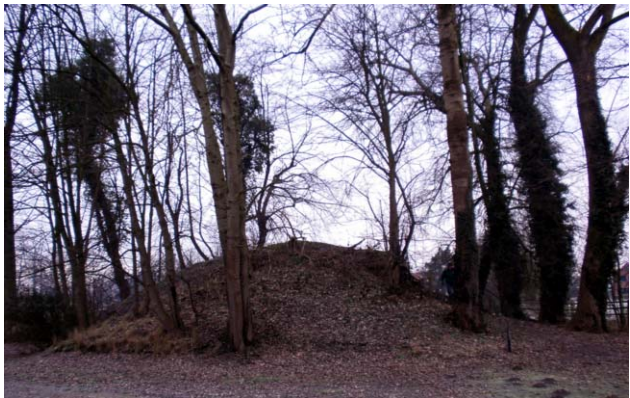
| Bouwdeel | | G | R | M | S | N | Toelichting | | 9 |
|---|--|---|---|---|---|---|---|--|---|
| - rond de ijskelder | | | | M | | | <p>Of de berg oorspronkelijk begroeid was met een bodembedekker kon door ons niet vastgesteld worden. Dit is evenwel best mogelijk.</p> <p>Rond de ijskelder staan meerdere loofbomen, voornamelijk witte abeel (<i>Populus alba</i>). De oudste zijn waarschijnlijk de oorspronkelijke aanplantingen, bedoeld om de ijskelder af te schermen tegen opwarming door de zon. Enkele jongere bomen zijn spontaan opgeschoten, maar kunnen evengoed dienen als afscherming.</p> <p>Aan de oostzijde zijn enkele oude bomen sterk begroeid met klimop.</p> <p>Een zorgvuldige selectie in de aanplant, gecombineerd met een vakkundige snoei, is aangeraden.</p> | | |

| Door snoeien, selectie en eventuele nieuwe aanplantingen de begroeiing rond de ijskelder laten evolueren naar een toestand zoals oorspronkelijk bedoeld. | 5 |
