ontwerp: BEHEERSPLAN SINT-JOZEFSCOLLEGE • AALST

bouwplaats: Pontstraat 7, 9300 Aalst

opdrachtgever: VZW Iñigo Ignatiaanse scholen

16 maart 2018
Aangepast: 23 november 2018
02 mei 2019
23 mei 2019

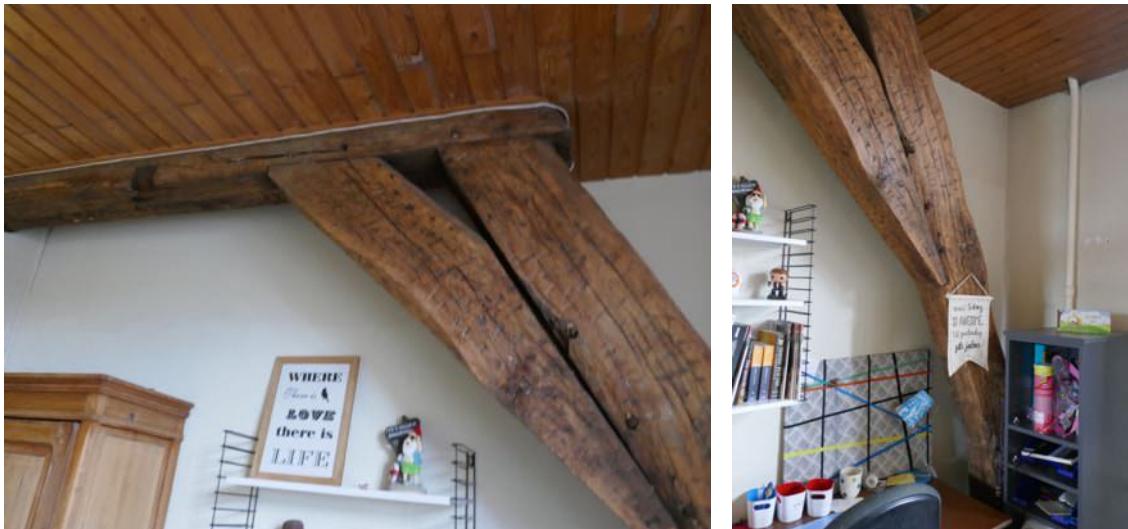
Houten dakstructuur Pand A

De originele dakstructuur is nog aanwezig. Deze is uitgevoerd in Europese eik. Het behelst een A-spant met gebogen spantbenen. Deze zijn in redelijk goede staat.

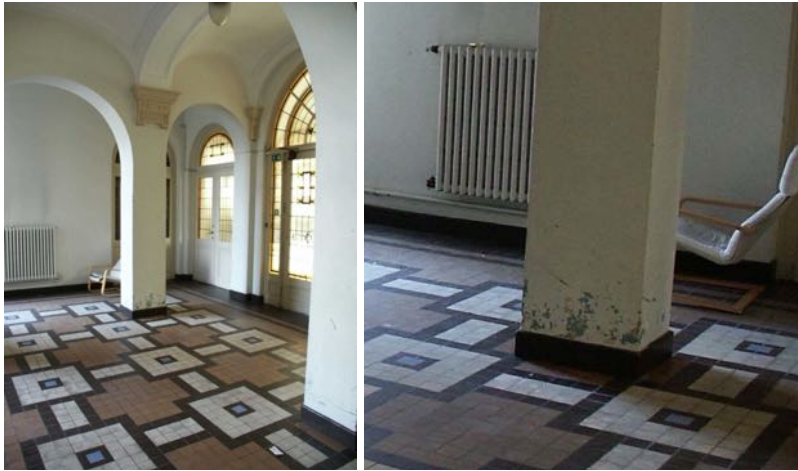
inkomhal

Onderaan de muren is er schade aan het pleisterwerk ten gevolge opstijgend vocht. Het geprofileerd pleisterwerk van het gewelf bevindt zich in goede staat. De consoles onderaan de gewelven zijn in goede staat. De gewelven en kalkbepoistering zijn authentiek. Deze zijn in goede staat op enkele kleine zettingscheurtjes na. Op het gelijkvloers is de toestand van de binnenwanden in goede staat. Hier en daar zijn kleine zettingscheurtjes zichtbaar.

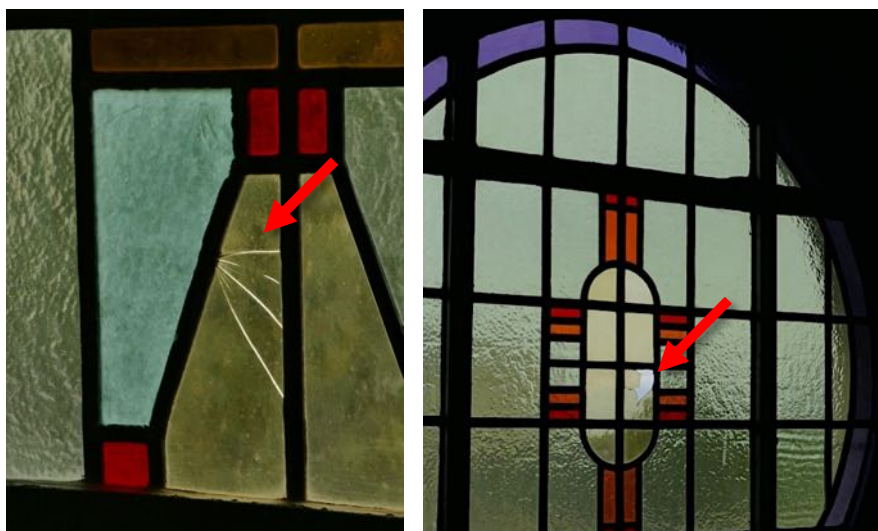
- Deur Centrum voor Leerlingen Begeleiding (CLB) in vleugel A: 1 verticaal strookje glas is stuk.
- Deur hall/receptie: 2 ruitjes stuk en 1 ruitje verdwenen.
- Grote dubbele deur naar inkom Pontstraat: 9 ruitjes stuk.
- Kleine dubbele deur tussen hall en inkomhal: loodroede onderaan rechts is verdwenen + 2 nieuwe ruitjes in helder glas in geplaatst + 2 ruitjes zijn stuk.
- Dubbele deur naar klaslokaal: geen gebreken.
- Loketraam: 3 ruitjes stuk.

Gescheurd en gebroken glas in voorgevel

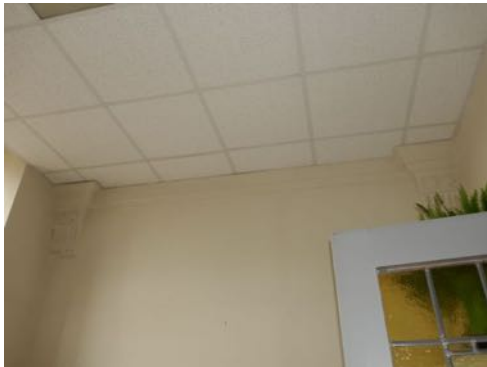
In de aangrenzende kamers is de tegelvloer doorgaans in slechte staat en bestaat hij grotendeels uit gerecupereerde tegels, aangevuld met verschillende andere tegels. Vele tegels zijn gescheurd of ontbreken. Vaak werd er kunststofbevloering over gelegd. In enkele ruimtes zijn valse plafonds geplaatst.

Vals plafond op het gelijkvloers

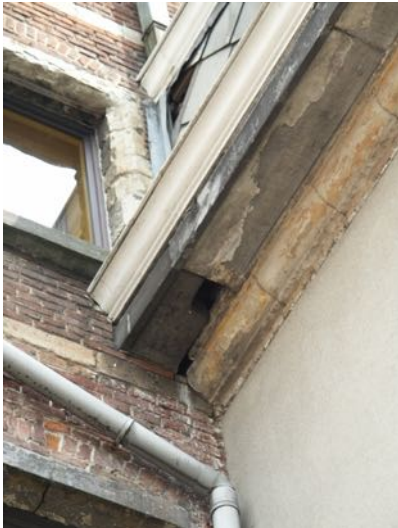
Kroonlijst pand B

Naast erosie van algemene aard ingevolge de ouderdom van het monument heeft het gevelmetselwerk schade geleden door waterinfiltraties van bovenuit, dit ten gevolge lekken in het dak en de dakgoten. Deze erosie heeft ook het voegwerk in het algemeen aangetast, waardoor voegen in het bijzonder van de gevel aan de Klapstraat zijn uitgespoeld.

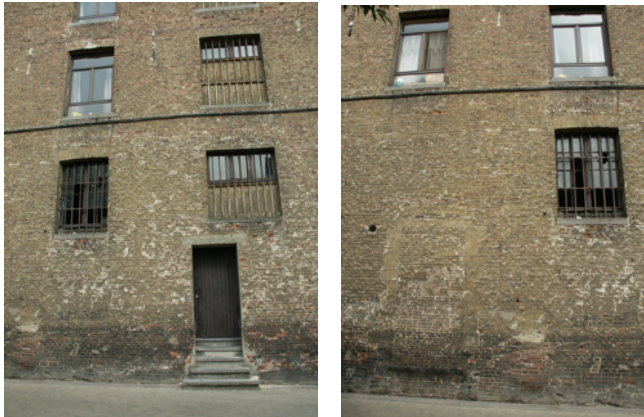
Het gevelmetselwerk is op een aantal plaatsen gebarsten en/of vervormd vanwege de zettingen en de structurele vervormingen van het monument. Het metselwerk vertoont op diverse plaatsen barsten, gaten en vervormingen ingevolge de hierboven aangehaalde redenen. De dragende muren zijn opgebouwd met licht gebakken en relatief brosse bakstenen. Mede hierdoor zijn scheuren ontstaan op diverse plaatsen, waarbij de grote trappenhall de belangrijkste scheuren vertoont. Niet-oorspronkelijk of nieuw metselwerk werd doorgaans zonder verband ingevuld.

Gevel klapstraat met metselwerk in slechte staat

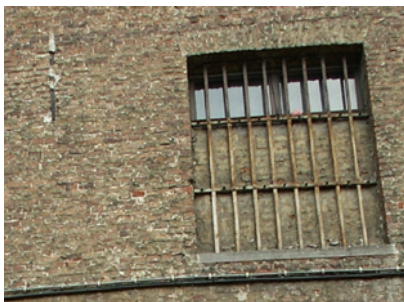
Gevelankers aan de kant van de speelplaats zijn momenteel niet zichtbaar. Enkele gevelankers in Klapstraat zijn verdwenen. De nog aanwezige gevelankers zijn vervormd en/of aangetast.

Gevel Klapstraat met smeedwerk en ingemetselde ankers

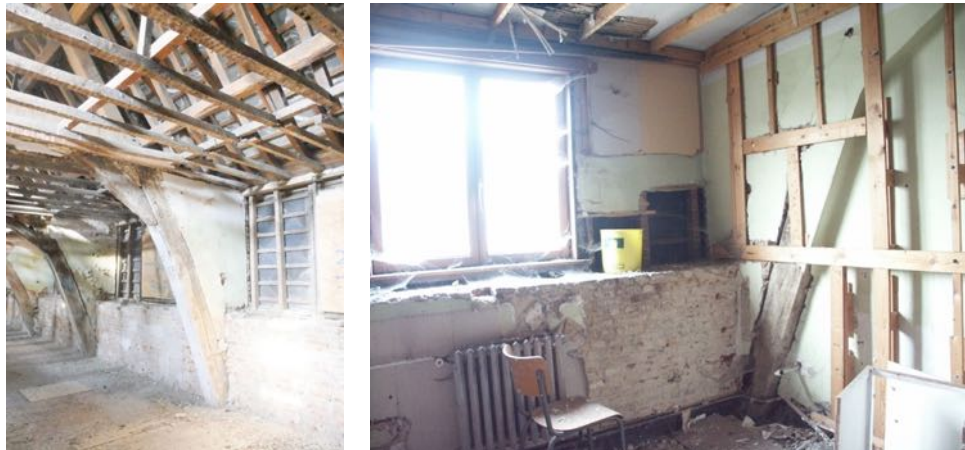
De bestaande houten balken in eik vertonen zones welke verzwakt zijn hetzij door waterinsijpeling, hetzij door ongedierte, hetzij door initiële kwaliteitsgebreken. Deze balken behoren tot de basisstructuur van het gebouw, met name vooral als draagbalken voor de hoogste verdieping, tevens de trekkers voor de grote dakspanten.

Europees eiken dakstructuur; Afb. 3: Eikenhouten balk in een van de internaatkamers

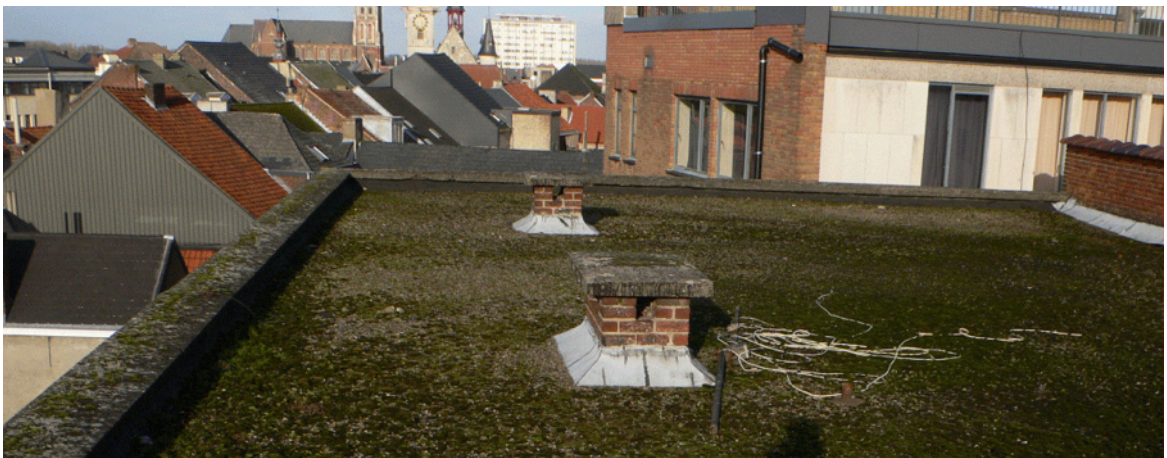
Dakdichting met grindbelasting

De platte daken zijn uitgevoerd met een hellingsbeton en een roofingafwerking. De dakdichting bevindt zich in heel slechte staat. Een deel is nog losliggend voorzien met grindbelasting. Het vernieuwde deel ligt deels los en met blazen. De bestaande regenwaterafvoeren zijn te klein gedimensioneerd, er is geen druiplijst ter hoogte van de dekstenen en er zijn geen spuwers aanwezig.

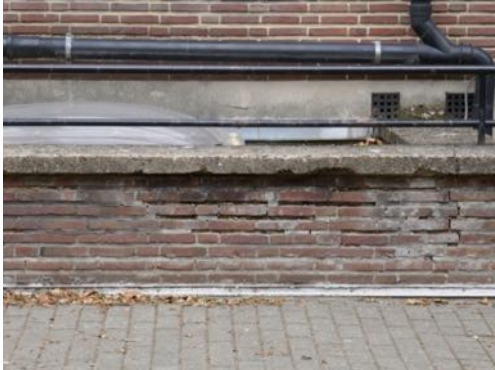
Baksteenmetselwerk van pand C

Het oppervlak van de bruine parementsteen is sterk vervuild en vertoont op verschillende plaatsen vorstschade. Doordat de raamdorpels onvoldoende uitsteken zijn hier afloopsporen. De voegen zijn op verschillende plaatsen losgebarsten door vorstschade.

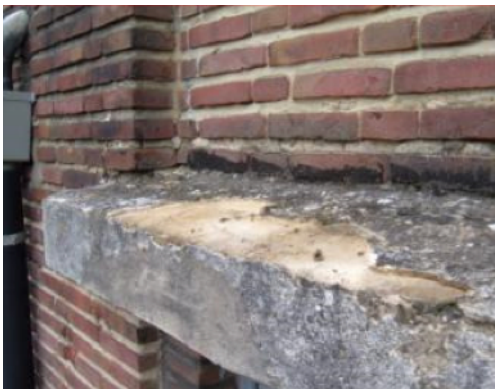
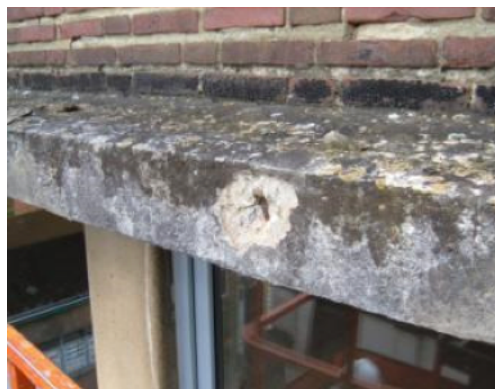
Raamlateien

Ter hoogte van de ramen zijn elementen in kunststeen aanwezig. Deze vertonen op verschillende plaatsen betonrot. De schade aan de stijlen is minder groot dan de schade aan de lintelen in kunststeen. Algemeen zijn deze sterk vervuild.

De lintelen boven de ramen zijn uitgevoerd in beton. Hierbij is de bovenzijde afgewerkt met gietbitumen. Deze dichtingslaag is op heden grotendeels verdwenen waardoor het beton niet meer beschermd is snel gedegradeerd.

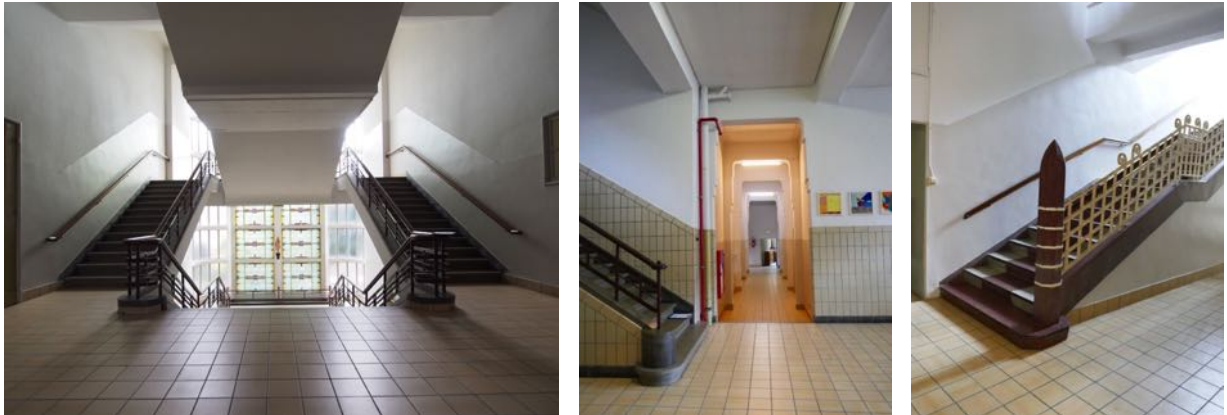
Trappen ontworpen door A. Bressers

Er zijn vier trappen aanwezig in het pand exclusief de kleine optreden. Allen zijn ze ontworpen door A. Bressers. De eerste is de meest monumentale trap en bevindt zich aan de ingang van het pand achter de beglaasde erker. Hier ontbreken enkele plinttegels. De tweede trap is iets soberder en bevindt zich in het midden van het pand. De laatste trap bevindt zich achteraan. Bij deze trap op de bovenste verdieping achteraan heeft men een trap en loopbrug toegevoegd omdat men een verdieping heeft geplaatst op het oorspronkelijk pand en naast het pand heeft gebouwd. Deze nieuwe trap heeft een minder uitgewerkte trapleuning. De steen is een tint lichter dan de originele trap. Dit is ook te zien bij de loopbrug. Hier is de leuning en de steen versneden en beschadigd. Bij het bordes ontbreekt een rooster.

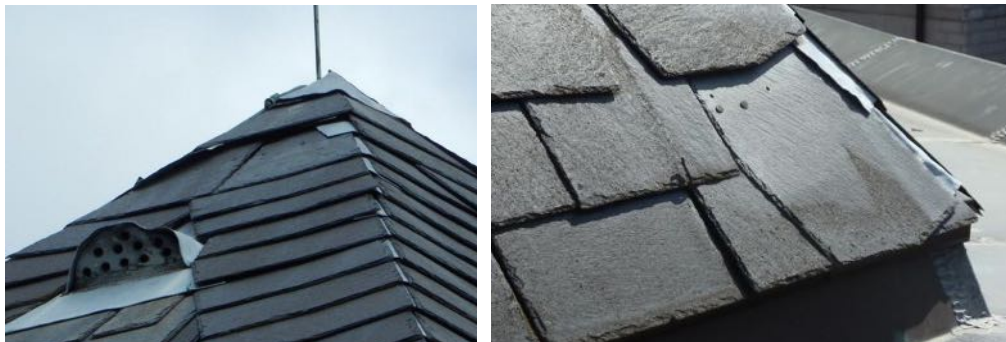
Dakbedekking van de kerk

De Sint-Jozefkerk heeft een leidekking met koperen haken. Deze bedekking verkeert in redelijke staat. Onder de leien is een onderdakfolie voorzien. De leien overlappen elkaar niet voldoende. Verspreid over de dakvlakken komen enkele beschadigde, weggevallen of scheefgezakte leien voor die aanleiding kunnen geven tot lichte waterinfiltratie.

Door het ontbreken van genormeerde ladderhaken was het voor monumentenwacht niet mogelijk de lekken op een veilige manier te dichten.

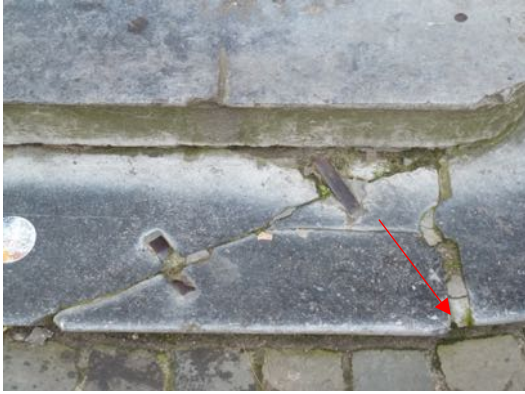
De trap aan de voorgevel bij de toegangsdeur is uitgevoerd in blauwe hardsteen. De trap is verzakt en de natuursteen is plaatselijk gebroken/beschadigd. De loopvlakken vertonen slijtage. De gebreken hebben geen invloed op de functionaliteit.

Buitentrap aan de voorgevel is gescheurd

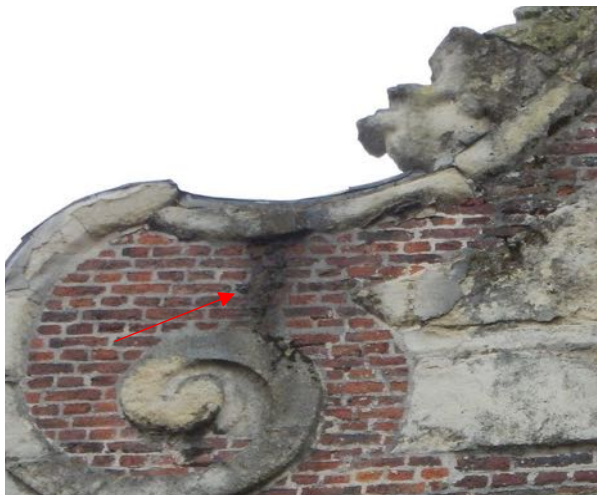
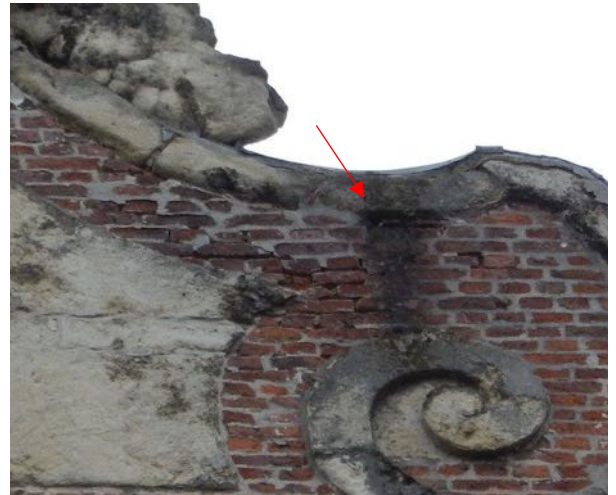
Het baksteenmetselwerk van de voorgevel werd vermoedelijk enige tijd geleden opnieuw gevoegd in de bovenste delen, en is algemeen in goede staat. Ter hoogte van de voluten is, ingevolge een verhoogde vochtbelasting, schade ontstaan aan het voegwerk. Het betreft losgekomen en uitgevallen voegwerk. Ook is op deze plaatsen wat mosgroei merkbaar. Structureel stellen zich geen problemen maar bij gelegenheid herstellen met een aangepaste mortel (kalkrijk-dampdoorlatend) is raadzaam. Het aanbrengen van druipkralen onder de natuursteen kan het probleem verminderen.

Schade aan de voorgevel van de kerk

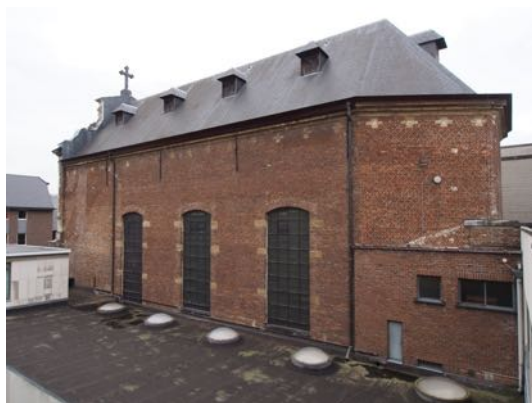
Verspreid zijn enkele te zacht gebakken en verzande bakstenen merkbaar. Het is raadzaam de gevel in zijn totaliteit aan te pakken om visueel storende gevolgen (zogenaamde lappendeken) te voorkomen.

Noordwestelijke zijgevel met schade in metselwerk

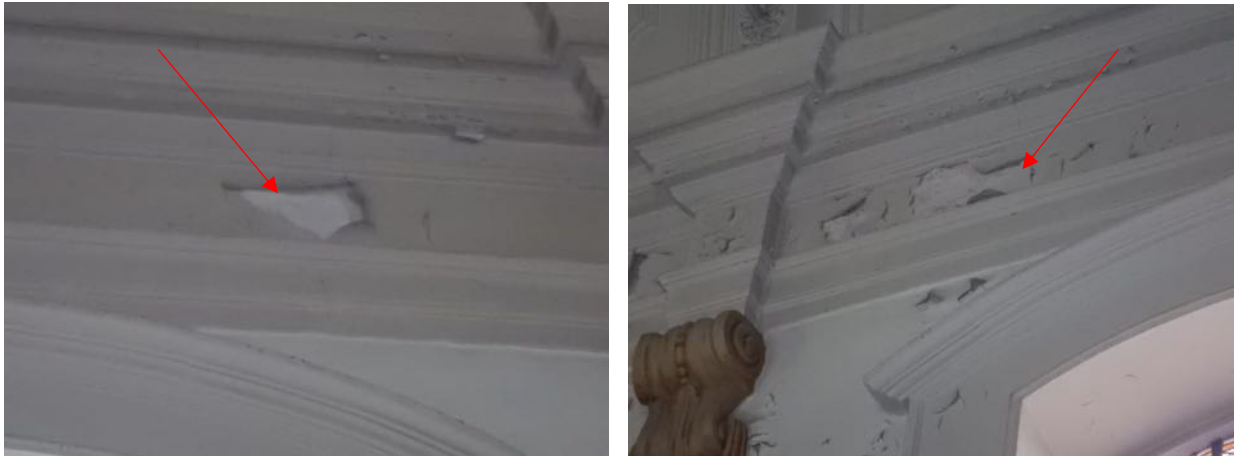
De wanden zijn afgewerkt met een witte verf. Het schilderwerk is fel afgebladderd en het pleisterwerk is plaatselijk losgekomen. De oorzaak ligt vermoedelijk bij een vroegere ernstige vochtbelasting van de muur, mogelijk veroorzaakt door een lekkende goten en afvoeren.

Afbladdering van verf bij de fries en kroonlijst

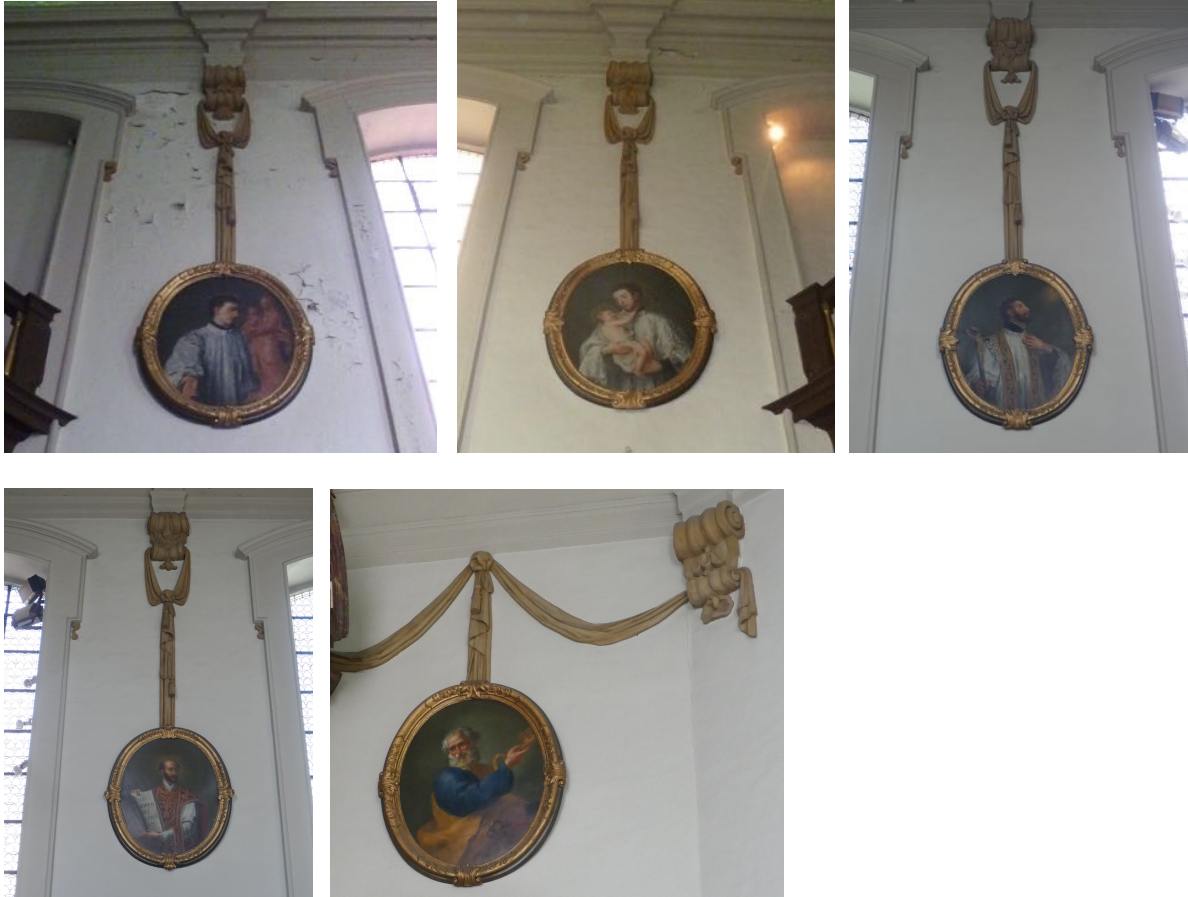
Medallions in de kerk

Tussen ieder raam hangt een vast medaillon waarop verschillende personen worden afgebeeld. Deze dateren uit 1730. Deze zijn rondvormig en omlijst met bladgoud. De schilderijen zijn van kunsthistorische waarde. De medaillons hebben een afmeting van 1,60 op 1,70 meter. Ze werden in 1984 gerestaureerd na een brand in de collegekerk. Deze bevinden zich in redelijke staat, doch kan niet uitgesloten worden dat deze zijn aangetast aan de achterzijde door vochtschade van de muren.

INTERIEUR:			
Restauratie pleisterwerk en stucwerk	x		
Restauratie schilderwerken wanden en plafonds	x		
Restauratie bevloering	x		
Restauratie binnenschrijnwerk (deuren, lambrisering, preekstoel, biechtstoel)	x		
Maatregelen vocht -en/of zoutschade	x		
Restauratie medaillons	x

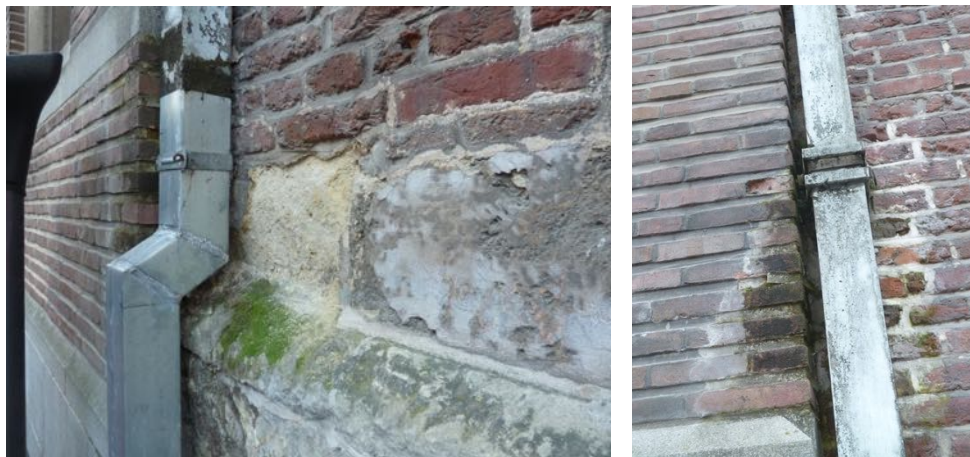
Bij de goot aan de voorgevel bij pand A is een lekkage zichtbaar die bijgevolg de natuursteen aantast.

Afvoergoot met lekkage rechts bij de voorgevel

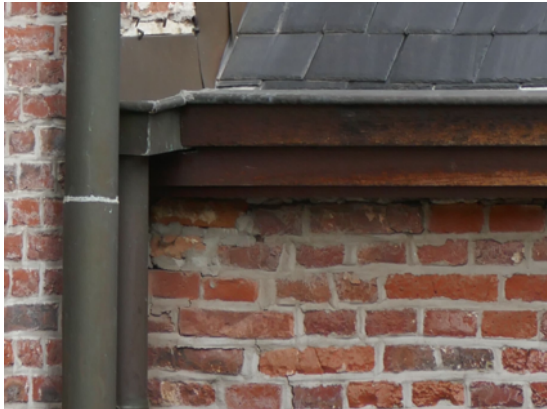
Scheur in metselwerk

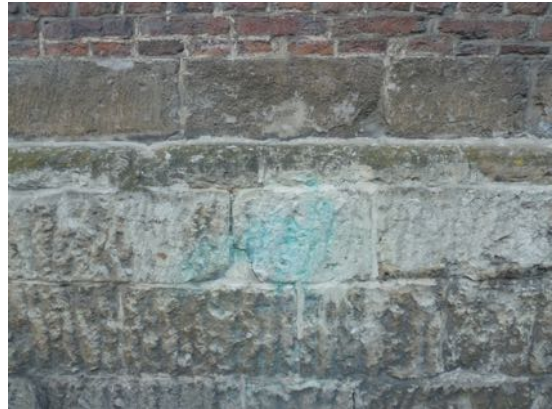
Vervuiling van de natuurstenen plint
