**BEHEERSPLAN SINT PIETERSBANDEN LOMMEL**

**VERSIE DD. 30/09/2019**

LIGGING: KERKPLEIN 1 TE 3920 LOMMEL  
KADASTER: AFDELING 1, SECTIE C, NUMMER 344A  
BESCHERMD MONUMENT: DD. 19/01/1935 (TOREN) en DD. 09/07/1996 (KERK)

**BOEKDEEL 1/1**

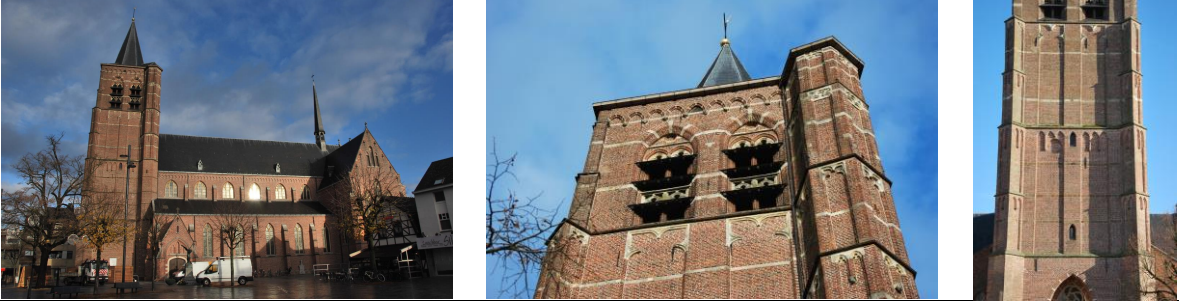
| GEVELS | INVENTARISATIE | DIAGNOSENOT A |
|---|---|---|
| <b>Fundering</b> | <ul style="list-style-type: none"> <li>- <i>Materiaal</i> <ul style="list-style-type: none"> <li>▪ Niet zichtbaar</li> </ul> </li> <li>- <i>Kenmerken</i> <ul style="list-style-type: none"> <li>▪ Niet zichtbaar</li> </ul> </li> </ul> | <ul style="list-style-type: none"> <li>- <i>Huidige toestand</i> <ul style="list-style-type: none"> <li>▪ Niet geïnspecteerd</li> </ul> </li> <li>- <i>Zichtbare schade</i> <ul style="list-style-type: none"> <li>▪ Vermoedelijk geen verzwakte fundering</li> </ul> </li> </ul> |

| <b>Voegwerk</b> | <ul style="list-style-type: none"> <li>- <i>Materiaal</i> <ul style="list-style-type: none"> <li>▪ Cement</li> </ul> </li> <li>- <i>Kenmerken</i> <ul style="list-style-type: none"> <li>▪ Nihil</li> </ul> </li> </ul> | <ul style="list-style-type: none"> <li>- <i>Huidige toestand</i> <ul style="list-style-type: none"> <li>▪ Goed</li> </ul> </li> <li>- <i>Zichtbare schade</i> <ul style="list-style-type: none"> <li>▪ Vervuiling</li> <li>▪ Plaatselijk begroeiing (mossen e.a.)</li> <li>▪ Plaatselijk verweerd</li> <li>▪ Plaatselijk ontbrekende voegen (afdekstenen, ...)</li> <li>▪ <u>Restauratiewerken aan de gevels uitgevoerd in 1998-2000 door Architect Vandebroek (Lommel)</u></li> </ul> </li> </ul> |
| <b>Metaalwerk</b> | <ul style="list-style-type: none"> <li>- <i>Materiaal</i> <ul style="list-style-type: none"> <li>▪ Metaalwerk</li> </ul> </li> <li>- <i>Kenmerken</i> <ul style="list-style-type: none"> <li>▪ Constructie glasramen</li> <li>▪ Gevelankers</li> <li>▪ Tralies</li> </ul> </li> </ul> | <ul style="list-style-type: none"> <li>- <i>Huidige toestand</i> <ul style="list-style-type: none"> <li>▪ Matig</li> </ul> </li> <li>- <i>Zichtbare schade</i> <ul style="list-style-type: none"> <li>▪ Vervuiling</li> <li>▪ Verwerking van de afwerkingslagen</li> <li>▪ Plaatselijk roestvorming</li> <li>▪ <u>Restauratiewerken aan de glas in lood ramen uitgevoerd in 1985-1990 door Architect Erik Martens (Maaseik)</u></li> <li>▪ <u>Restauratiewerken aan de gevels uitgevoerd in 1998-2000 door Architect Vandebroek (Lommel)</u></li> </ul> </li> </ul> |
| <b>Glasramen</b> | <ul style="list-style-type: none"> <li>- <i>Materiaal</i> <ul style="list-style-type: none"> <li>▪ Glas-in-loodraam</li> </ul> </li> <li>- <i>Kenmerken</i> <ul style="list-style-type: none"> <li>▪ 1906 - 1912</li> <li>▪ Uitgevoerd door Gustave Ladon</li> <li>▪ 32 decoratieve en figuratieve glasramen</li> </ul> </li> </ul> | <ul style="list-style-type: none"> <li>- <i>Huidige toestand</i> <ul style="list-style-type: none"> <li>▪ Matig</li> </ul> </li> <li>- <i>Zichtbare schade</i> <ul style="list-style-type: none"> <li>▪ Vervuiling</li> <li>▪ Plaatselijke verwerking (mastiék)</li> <li>▪ Plaatselijk roestvorming</li> <li>▪ <u>Restauratiewerken aan de glas in lood ramen uitgevoerd in 1985-1990 door Architect Erik Martens (Maaseik)</u></li> </ul> </li> </ul> |
| <b>Buitenschrijnwerk</b> | <ul style="list-style-type: none"> <li>- <i>Materiaal</i> <ul style="list-style-type: none"> <li>▪ Eik (buitendeuren)</li> <li>▪ Eik (ramen)</li> <li>▪ Eik (daklijst)</li> </ul> </li> <li>- <i>Kenmerken</i> <ul style="list-style-type: none"> <li>▪ Buitendeur</li> <li>▪ Ramen</li> <li>▪ Kroonlijsten/boordplanken e.a.</li> </ul> </li> </ul> | <ul style="list-style-type: none"> <li>- <i>Huidige toestand</i> <ul style="list-style-type: none"> <li>▪ Goed/Matig</li> </ul> </li> <li>- <i>Zichtbare schade</i> <ul style="list-style-type: none"> <li>▪ Vervuiling</li> <li>▪ Verwerking van de afwerkingslagen (hout/metaal)</li> <li>▪ <u>Restauratiewerken aan de gevels uitgevoerd in 1998-2000 door Architect Vandebroek (Lommel)</u></li> </ul> </li> </ul> |
| <b>Galmberden</b> | <ul style="list-style-type: none"> <li>- <i>Materiaal</i> <ul style="list-style-type: none"> <li>▪ Houten met natuurleien</li> </ul> </li> <li>- <i>Kenmerken</i> <ul style="list-style-type: none"> <li>▪ Nihil</li> </ul> </li> </ul> | <ul style="list-style-type: none"> <li>- <i>Huidige toestand</i> <ul style="list-style-type: none"> <li>▪ Matig</li> </ul> </li> <li>- <i>Zichtbare schade</i> <ul style="list-style-type: none"> <li>▪ Vervuiling</li> <li>▪ Plaatselijk verweerd</li> <li>▪ Verwerking van de afwerkingslagen</li> <li>▪ Plaatselijk houtaantasting (door klopkleiver, o.a.)</li> <li>▪ <u>Restauratiewerken aan de gevels uitgevoerd in 1998-2000 door Architect Vandebroek (Lommel)</u></li> </ul> </li> </ul> |

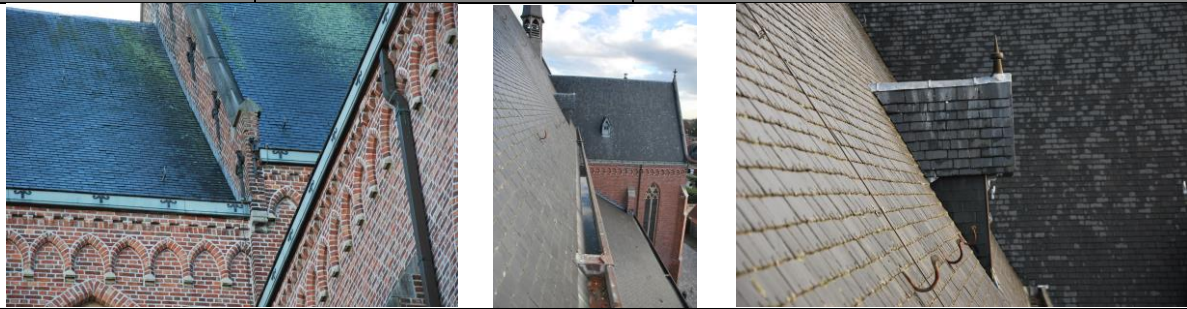
| DAKEN | INVENTARISATIE | DIAGNOSENOTA |
|---|---|---|
| <b>Dakbedekking</b> | <ul style="list-style-type: none"> <li>- <i>Materiaal</i> <ul style="list-style-type: none"> <li>▪ Natuurleien/Leihaken</li> </ul> </li> <li>- <i>Kenmerken</i> <ul style="list-style-type: none"> <li>▪ Zadeldak (kerk en kapellen)</li> <li>▪ Ingesnoerde naaldspits (toren)</li> </ul> </li> </ul> | <ul style="list-style-type: none"> <li>- <i>Huidige toestand</i> <ul style="list-style-type: none"> <li>▪ Goed / Matig</li> </ul> </li> <li>- <i>Zichtbare schade</i> <ul style="list-style-type: none"> <li>▪ Plaatselijk vervuiling</li> <li>▪ Plaatselijk begroeiing (mossen e.a.)</li> <li>▪ Plaatselijk losse leien</li> <li>▪ <u>Restauratiewerken aan de daken uitgevoerd in 1998-2000 door Architect Vandebroek (Lommel)</u></li> </ul> </li> </ul> |
| <b>Dakdoorbrekingen</b> | <ul style="list-style-type: none"> <li>- <i>Materiaal</i> <ul style="list-style-type: none"> <li>▪ Natuurleien/Leihaken</li> <li>▪ Houtstructuur (eik)</li> <li>▪ Koper/Lood</li> </ul> </li> <li>- <i>Kenmerken</i> <ul style="list-style-type: none"> <li>▪ Dakkapellen</li> <li>▪ Dakluik</li> </ul> </li> </ul> | <ul style="list-style-type: none"> <li>- <i>Huidige toestand</i> <ul style="list-style-type: none"> <li>▪ Goed/Matig</li> </ul> </li> <li>- <i>Zichtbare schade: Dakkapel</i> <ul style="list-style-type: none"> <li>▪ Vervuiling</li> <li>▪ Verwerking van de afwerkingslagen (hout/metaal)</li> <li>▪ Verwerking van het hang- en sluitwerk (roestvorming)</li> <li>▪ Verwerking van de houtstructuur tgv ontbreken van afwerkingslagen</li> <li>▪ Plaatselijk houtaantasting (door kloplever, o.a.)</li> <li>▪ <u>Restauratiewerken aan de daken uitgevoerd in 1998-2000 door Architect Vandebroek (Lommel)</u></li> </ul> </li> </ul> |
| <b>Aansluitingen</b> | <ul style="list-style-type: none"> <li>- <i>Materiaal</i> <ul style="list-style-type: none"> <li>▪ Koper</li> <li>▪ Lood</li> </ul> </li> <li>- <i>Kenmerken</i> <ul style="list-style-type: none"> <li>▪ Koper</li> <li>▪ Loketten, raamtabletten, e.a.</li> <li>▪ Lood</li> <li>▪ Plaatselijke aansluitingen</li> </ul> </li> </ul> | <ul style="list-style-type: none"> <li>- <i>Huidige toestand</i> <ul style="list-style-type: none"> <li>▪ Matig</li> </ul> </li> <li>- <i>Zichtbare schade</i> <ul style="list-style-type: none"> <li>▪ Plaatselijk waterdichting gelost (voegwerk, siliconen)</li> <li>▪ Plaatselijke verwerking</li> <li>▪ <u>Restauratiewerken aan de daken uitgevoerd in 1998-2000 door Architect Vandebroek (Lommel)</u></li> </ul> </li> </ul> |

| <b>Topbekroningen</b> | <ul style="list-style-type: none"> <li>- <i>Materiaal</i> <ul style="list-style-type: none"> <li>▪ Smeedijzer</li> </ul> </li> <li>- <i>Kenmerken</i> <ul style="list-style-type: none"> <li>▪ Kruis (toren en koor)</li> </ul> </li> </ul> | <ul style="list-style-type: none"> <li>- <i>Huidige toestand</i> <ul style="list-style-type: none"> <li>▪ Goed I Matig</li> </ul> </li> <li>- <i>Zichtbare schade</i> <ul style="list-style-type: none"> <li>▪ Vervuiling</li> <li>▪ Verwerking van de afwerkingslagen (roestvorming)</li> <li>▪ Waterdichting controleren</li> <li>▪ Huidige stabiliteit onbekend (vermoedelijk in orde)</li> <li>▪ <u>Restauratiewerken aan de daken uitgevoerd in 1998-2000 door Architect Vandebroek (Lommel)</u></li> </ul> </li> </ul> |
| <b>Ladderhaken<br/>Klimhaken</b> | <ul style="list-style-type: none"> <li>- <i>Materiaal</i> <ul style="list-style-type: none"> <li>▪ Metaalwerk</li> </ul> </li> <li>- <i>Kenmerken</i> <ul style="list-style-type: none"> <li>▪ Ladderhaken</li> <li>▪ Klimhaken</li> </ul> </li> </ul> | <ul style="list-style-type: none"> <li>- <i>Huidige toestand</i> <ul style="list-style-type: none"> <li>▪ Goed</li> </ul> </li> <li>- <i>Zichtbare schade</i> <ul style="list-style-type: none"> <li>▪ Roestvorming</li> <li>▪ Voldoen niet aan de Europese norm EN 517</li> </ul> </li> </ul> |
| <b>Duivenwering</b> | <ul style="list-style-type: none"> <li>- <i>Materiaal</i> <ul style="list-style-type: none"> <li>▪ Pinnensysteem</li> <li>▪ Draad systeem</li> </ul> </li> <li>- <i>Kenmerken</i> <ul style="list-style-type: none"> <li>▪ Nihil</li> </ul> </li> </ul> | <ul style="list-style-type: none"> <li>- <i>Huidige toestand</i> <ul style="list-style-type: none"> <li>▪ Matig/slecht</li> </ul> </li> <li>- <i>Zichtbare schade</i> <ul style="list-style-type: none"> <li>▪ Plaatselijk is de duivenwering gelost/beschadig</li> <li>▪ Afwezig in bepaalde elementen (e.a. glasramen, dorpels, ...)</li> <li>▪ <u>Restauratiewerken aan de daken uitgevoerd in 1998-2000 door Architect Vandebroek (Lommel)</u></li> </ul> </li> </ul> |

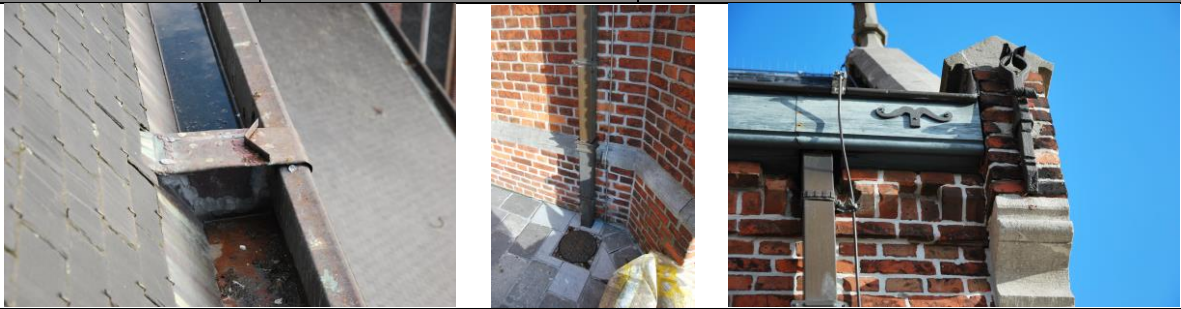
| RWA SYSTEMEN | INVENTARISATIE | DIAGNOSENOTA |
|---|---|---|
| Bakgoten | <ul style="list-style-type: none"> <li>- <i>Materiaal</i> <ul style="list-style-type: none"> <li>▪ Koper</li> </ul> </li> <li>- <i>Kenmerken</i> <ul style="list-style-type: none"> <li>▪ Overal toegepast</li> </ul> </li> </ul> | <ul style="list-style-type: none"> <li>- <i>Huidige toestand</i> <ul style="list-style-type: none"> <li>▪ Goed/Matig</li> </ul> </li> <li>- <i>Zichtbare schade</i> <ul style="list-style-type: none"> <li>▪ Vervuiling</li> <li>▪ Licht verweerd (koper en rubberen uitzetstukken)</li> <li>▪ Plaatselijk loskomen van lasnaden</li> <li>▪ <u>Restauratiewerken aan de bakgoten uitgevoerd in 1998-2000 door Architect Vandebroek (Lommel)</u></li> </ul> </li> </ul> |
| Kilgoten | <ul style="list-style-type: none"> <li>- <i>Materiaal</i> <ul style="list-style-type: none"> <li>▪ Koper</li> </ul> </li> <li>- <i>Kenmerken</i> <ul style="list-style-type: none"> <li>▪ Overal toegepast</li> </ul> </li> </ul> | <ul style="list-style-type: none"> <li>- <i>Huidige toestand</i> <ul style="list-style-type: none"> <li>▪ Goed / Matig</li> </ul> </li> <li>- <i>Zichtbare schade</i> <ul style="list-style-type: none"> <li>▪ Vervuiling</li> <li>▪ Verweerd</li> <li>▪ Plaatselijk loskomen van lasnaden</li> <li>▪ <u>Restauratiewerken aan de kilgoten uitgevoerd in 1998-2000 door Architect Vandebroek (Lommel)</u></li> </ul> </li> </ul> |
| Regenwaterafvoeren | <ul style="list-style-type: none"> <li>- <i>Materiaal</i> <ul style="list-style-type: none"> <li>▪ Koper</li> <li>▪ Gietijzer (dolfijn)</li> </ul> </li> <li>- <i>Kenmerken</i> <ul style="list-style-type: none"> <li>▪ Nihil</li> </ul> </li> </ul> | <ul style="list-style-type: none"> <li>- <i>Huidige toestand</i> <ul style="list-style-type: none"> <li>▪ Goed/Matig</li> </ul> </li> <li>- <i>Zichtbare schade</i> <ul style="list-style-type: none"> <li>▪ Vervuiling</li> <li>▪ Beschadiging van siliconen voegen tussen regenwaterafvoerbuizen en dolfinen</li> <li>▪ Plaatselijk roestvorming (dolfijnen)</li> <li>▪ <u>Restauratiewerken aan de regenwaterafvoeren uitgevoerd in 1998-2000 door Architect Vandebroek (Lommel)</u></li> </ul> </li> </ul> |
| Riolering | <ul style="list-style-type: none"> <li>- <i>Materiaal</i> <ul style="list-style-type: none"> <li>▪ Niet zichtbaar</li> </ul> </li> <li>- <i>Kenmerken</i> <ul style="list-style-type: none"> <li>▪ Niet zichtbaar</li> </ul> </li> </ul> | <ul style="list-style-type: none"> <li>- <i>Huidige toestand</i> <ul style="list-style-type: none"> <li>▪ Niet geïnspecteerd</li> </ul> </li> <li>- <i>Zichtbare schade</i> <ul style="list-style-type: none"> <li>▪ De regenwaterafvoeren zijn aangesloten op het rioleringsnet</li> </ul> </li> </ul> |

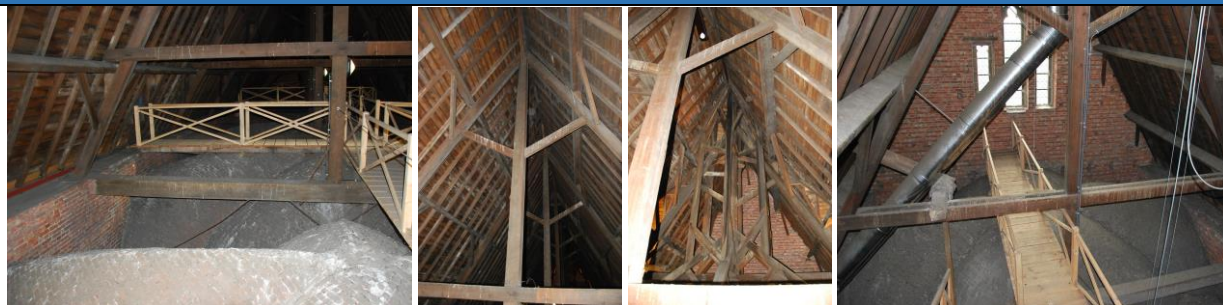
| HOUTCONSTRUCTIE | INVENTARISATIE | DIAGNOSENOTA |
|---|---|---|
| <b>Dakstructuur</b> | <ul style="list-style-type: none"> <li>- <i>Materiaal</i> <ul style="list-style-type: none"> <li>▪ Eik</li> </ul> </li> <li>- <i>Kenmerken</i> <ul style="list-style-type: none"> <li>▪ Zijbeuken zijn niet toegankelijk</li> </ul> </li> </ul> | <ul style="list-style-type: none"> <li>- <i>Huidige toestand</i> <ul style="list-style-type: none"> <li>▪ Goed / Matig</li> </ul> </li> <li>- <i>Zichtbare schade</i> <ul style="list-style-type: none"> <li>▪ Vervuiling</li> <li>▪ Houtaantasting tgv houtborende insecten e.a.</li> <li>▪ Plaatselijk barstvorming</li> <li>▪ <u>Restauratiewerken aan de dakstructuur uitgevoerd in 1998-2000 door Architect Vandebroek (Lommel)</u></li> </ul> </li> </ul> |
| <b>Dakbebording</b> | <ul style="list-style-type: none"> <li>- <i>Materiaal</i> <ul style="list-style-type: none"> <li>▪ Hout</li> </ul> </li> <li>- <i>Kenmerken</i> <ul style="list-style-type: none"> <li>▪ Nihil</li> </ul> </li> </ul> | <ul style="list-style-type: none"> <li>- <i>Huidige toestand</i> <ul style="list-style-type: none"> <li>▪ Goed</li> </ul> </li> <li>- <i>Zichtbare schade</i> <ul style="list-style-type: none"> <li>▪ Plaatselijk vochtinfiltratie zichtbaar adhv vochtsporen</li> <li>▪ Vervuiling</li> <li>▪ Plaatselijk houtaantasting tgv houtborende insecten e.a.</li> <li>▪ <u>Restauratiewerken aan de dakbebording uitgevoerd in 1998-2000 door Architect Vandebroek (Lommel)</u></li> </ul> </li> </ul> |
| <b>Muurplaten</b> | <ul style="list-style-type: none"> <li>- <i>Materiaal</i> <ul style="list-style-type: none"> <li>▪ Eik</li> </ul> </li> <li>- <i>Kenmerken</i> <ul style="list-style-type: none"> <li>▪ Nihil</li> </ul> </li> </ul> | <ul style="list-style-type: none"> <li>- <i>Huidige toestand</i> <ul style="list-style-type: none"> <li>▪ Goed</li> </ul> </li> <li>- <i>Zichtbare schade</i> <ul style="list-style-type: none"> <li>▪ Vervuiling</li> <li>▪ Plaatselijk houtaantasting tgv houtborende insecten e.a.</li> <li>▪ <u>Restauratiewerken aan de muurplaten uitgevoerd in 1998-2000 door Architect Vandebroek (Lommel)</u></li> </ul> </li> </ul> |
| <b>Metselwerk</b> | <ul style="list-style-type: none"> <li>- <i>Materiaal</i> <ul style="list-style-type: none"> <li>▪ Baksteen</li> </ul> </li> <li>- <i>Kenmerken</i> <ul style="list-style-type: none"> <li>▪ Metselverband niet duidelijk</li> </ul> </li> </ul> | <ul style="list-style-type: none"> <li>- <i>Huidige toestand</i> <ul style="list-style-type: none"> <li>▪ Goed / Matig</li> </ul> </li> <li>- <i>Zichtbare schade</i> <ul style="list-style-type: none"> <li>▪ Vervuiling</li> <li>▪ Geen zichtbare ernstige structurele gebreken</li> <li>▪ Plaatselijk barstvorming</li> <li>▪ Plaatselijk verpoederen van bakstenen</li> </ul> </li> </ul> |
| <b>Gewelven</b> | <ul style="list-style-type: none"> <li>- <i>Materiaal</i> <ul style="list-style-type: none"> <li>▪ Baksteen</li> </ul> </li> <li>- <i>Kenmerken</i> <ul style="list-style-type: none"> <li>▪ De gewelven van de kerk zijn zichtbaar aan de bovenkant</li> </ul> </li> </ul> | <ul style="list-style-type: none"> <li>- <i>Huidige toestand</i> <ul style="list-style-type: none"> <li>▪ Goed / Matig</li> </ul> </li> <li>- <i>Zichtbare schade</i> <ul style="list-style-type: none"> <li>▪ Vervuiling</li> <li>▪ Geen zichtbare ernstige structurele gebreken</li> <li>▪ Plaatselijk barstvorming</li> <li>▪ Plaatselijk verpoederen van bakstenen</li> </ul> </li> </ul> |

| <b>Voegwerk</b> | <ul style="list-style-type: none"> <li>- <i>Materiaal</i> <ul style="list-style-type: none"> <li>▪ Kalkmortel</li> </ul> </li> <li>- <i>Kenmerken</i> <ul style="list-style-type: none"> <li>▪ Nihil</li> </ul> </li> </ul> | <ul style="list-style-type: none"> <li>- <i>Huidige toestand</i> <ul style="list-style-type: none"> <li>▪ Matig</li> </ul> </li> <li>- <i>Zichtbare schade</i> <ul style="list-style-type: none"> <li>▪ Vervuiling</li> <li>▪ Plaatselijk verweerd</li> <li>▪ Plaatselijk ontbrekende voegen</li> <li>▪ Plaatselijk verzand voegwerk</li> </ul> </li> </ul> |

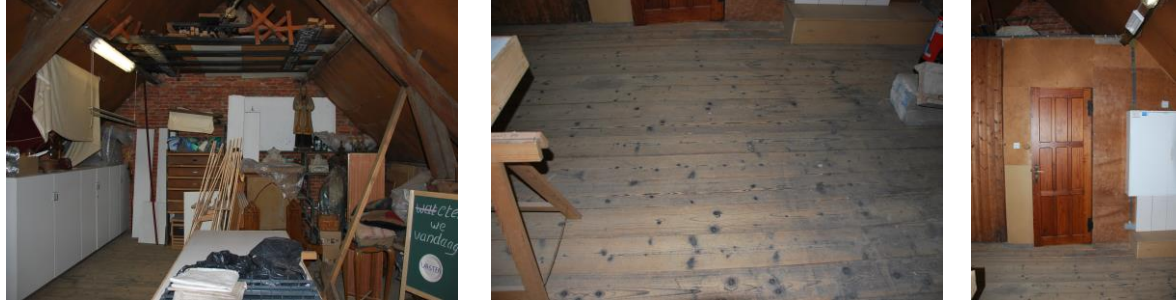
| HOUTCONSTRUCTIE | INVENTARISATIE | DIAGNOSENOTA |
|---|---|---|
| <b>Dakstructuur</b> | <ul style="list-style-type: none"> <li>- <i>Materiaal</i> <ul style="list-style-type: none"> <li>▪ Eik</li> </ul> </li> <li>- <i>Kenmerken</i> <ul style="list-style-type: none"> <li>▪ Nihil</li> </ul> </li> </ul> | <ul style="list-style-type: none"> <li>- <i>Huidige toestand</i> <ul style="list-style-type: none"> <li>▪ Goed / Matig</li> </ul> </li> <li>- <i>Zichtbare schade</i> <ul style="list-style-type: none"> <li>▪ Vervuiling</li> <li>▪ Houtaantasting tgv houtborende insecten e.a.</li> <li>▪ Plaatselijk barstvorming</li> <li>▪ <u>Restauratiewerken aan de dakstructuur uitgevoerd in 1998-2000 door Architect Vandebroek (Lommel)</u></li> </ul> </li> </ul> |

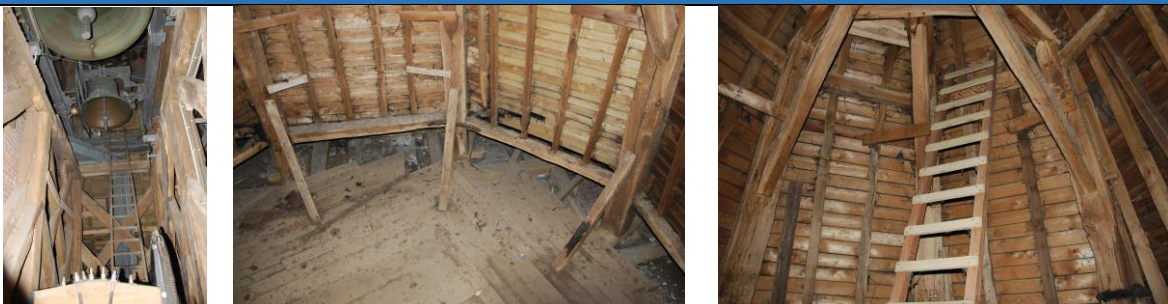
| HOUTCONSTRUCTIE | INVENTARISATIE | DIAGNOSENOTA |
|---|---|---|
| <b>Dakstructuur</b> | <ul style="list-style-type: none"> <li>- <i>Materiaal</i> <ul style="list-style-type: none"> <li>▪ Eik</li> </ul> </li> <li>- <i>Kenmerken</i> <ul style="list-style-type: none"> <li>▪ Nihil</li> </ul> </li> </ul> | <ul style="list-style-type: none"> <li>- <i>Huidige toestand</i> <ul style="list-style-type: none"> <li>▪ Goed</li> </ul> </li> <li>- <i>Zichtbare schade</i> <ul style="list-style-type: none"> <li>▪ Vervuiling</li> <li>▪ Houtaantasting tgv houtborende insecten e.a.</li> <li>▪ Plaatselijk barstvorming</li> <li>▪ <u>Restauratiewerken aan de dakstructuur uitgevoerd in 1998-2000 door Architect Vandebroek (Lommel)</u></li> </ul> </li> </ul> |

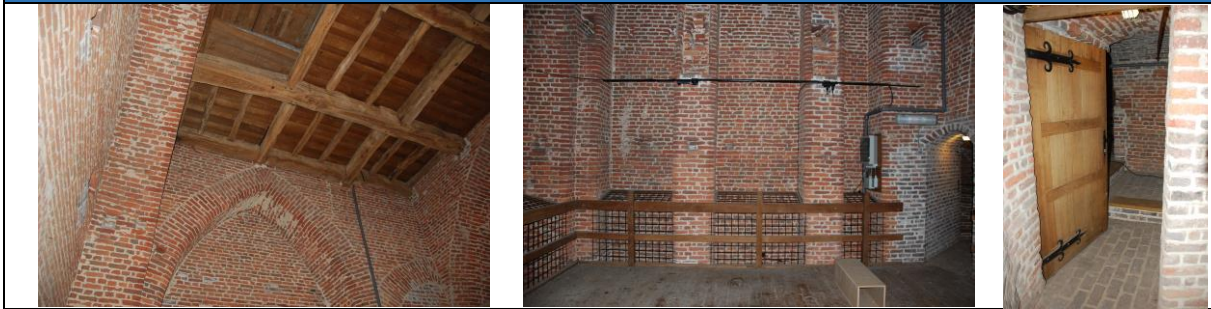
| INTERIEUR | INVENTARISATIE | DIAGNOSENOTA |
|---|---|---|
| <b>Plafond</b> | <ul style="list-style-type: none"> <li>- <i>Materiaal</i> <ul style="list-style-type: none"> <li>▪ Hout roostering met planken</li> </ul> </li> <li>- <i>Kenmerken</i> <ul style="list-style-type: none"> <li>▪ Nihil</li> </ul> </li> </ul> | <ul style="list-style-type: none"> <li>- <i>Huidige toestand</i> <ul style="list-style-type: none"> <li>▪ Goed</li> </ul> </li> <li>- <i>Zichtbare schade</i> <ul style="list-style-type: none"> <li>▪ <u>Restauratiewerken aan het plafond uitgevoerd in 2014-2015 door Architectenburo Erik Martens &amp; Partners (Maaseik)</u></li> </ul> </li> </ul> |

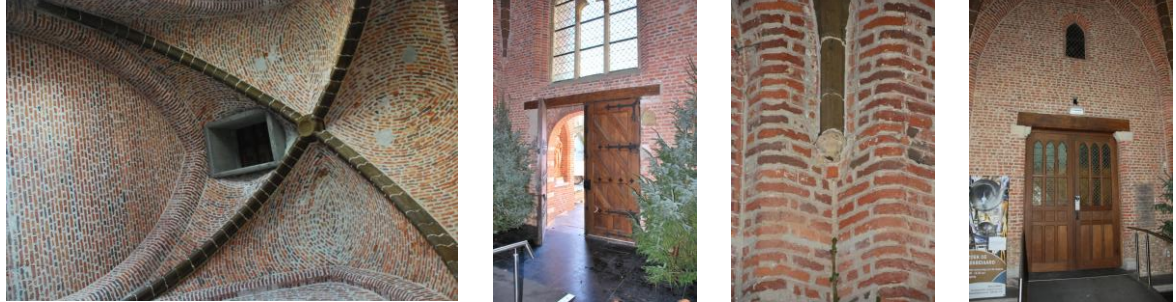
| INTERIEUR | INVENTARISATIE | DIAGNOSENOTA |
|---|---|---|
| <b>Gewelven</b> | <ul style="list-style-type: none"> <li>- <i>Materiaal</i> <ul style="list-style-type: none"> <li>▪ Baksteen</li> <li>▪ Ijzerzandsteen</li> </ul> </li> <li>- <i>Kenmerken baksteen</i> <ul style="list-style-type: none"> <li>▪ Kruisribgewelf</li> </ul> </li> <li>- <i>Kenmerken ijzerzandsteen</i> <ul style="list-style-type: none"> <li>▪ Ribben</li> <li>▪ Sluitsteen</li> </ul> </li> </ul> | <ul style="list-style-type: none"> <li>- <i>Huidige toestand</i> <ul style="list-style-type: none"> <li>▪ Goed</li> </ul> </li> <li>- <i>Zichtbare schade</i> <ul style="list-style-type: none"> <li>▪ <u>Restauratiewerken aan de gewelven uitgevoerd in 2014-2015 door Architectenburo Erik Martens &amp; Partners (Maaseik)</u></li> </ul> </li> </ul> |

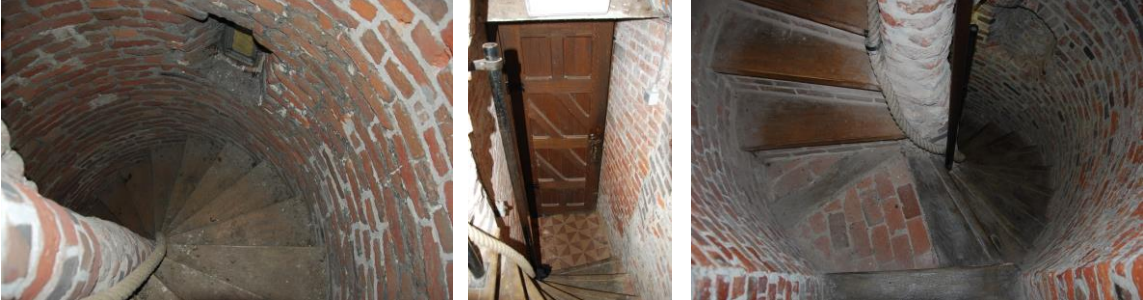
| INTERIEUR | INVENTARISATIE | DIAGNOSENOTA |
|---|---|---|
| <b>Plafond</b> | <ul style="list-style-type: none"> <li>- <i>Materiaal</i> <ul style="list-style-type: none"> <li>▪ Houten roostering met planken</li> </ul> </li> <li>- <i>Kenmerken</i> <ul style="list-style-type: none"> <li>▪ Nihil</li> </ul> </li> </ul> | <ul style="list-style-type: none"> <li>- <i>Huidige toestand</i> <ul style="list-style-type: none"> <li>▪ Goed</li> </ul> </li> <li>- <i>Zichtbare schade</i> <ul style="list-style-type: none"> <li>▪ Vervuiling</li> <li>▪ <u>Restauratiewerken aan het plafond uitgevoerd in 2014-2015 door Architectenburo Erik Martens &amp; Partners (Maaseik)</u></li> </ul> </li> </ul> |

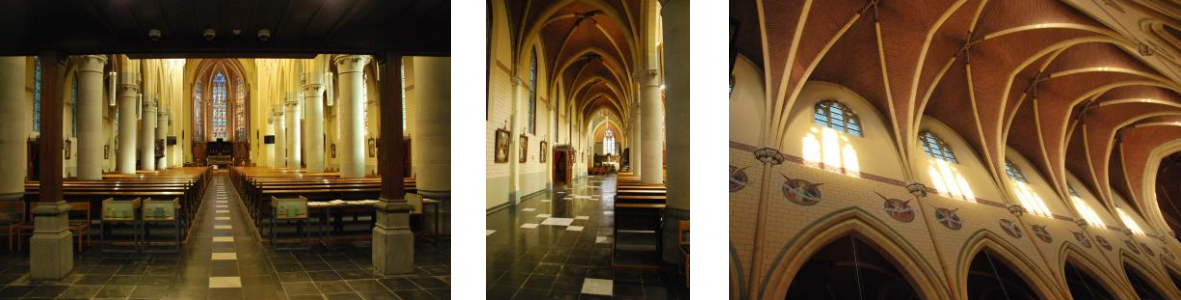
| INTERIEUR | INVENTARISATIE | DIAGNOSENOTA |
|---|---|---|
| <b>Gewelven</b> | <ul style="list-style-type: none"> <li>- <i>Materiaal</i> <ul style="list-style-type: none"> <li>▪ Baksteen (gewelven)</li> <li>▪ Zandsteen (ribben)</li> </ul> </li> <li>- <i>Kenmerken</i> <ul style="list-style-type: none"> <li>▪ Kruisribgewelven</li> <li>▪ Stergewelf (kruisging)</li> <li>▪ Straalgewelf (koor)</li> </ul> </li> </ul> | <ul style="list-style-type: none"> <li>- <i>Huidige toestand</i> <ul style="list-style-type: none"> <li>▪ Goed</li> </ul> </li> <li>- <i>Zichtbare schade</i> <ul style="list-style-type: none"> <li>▪ <u>Restauratiewerken aan de gewelven uitgevoerd in 2014-2015 door Architectenburo Erik Martens &amp; Partners (Maaseik)</u></li> </ul> </li> </ul> |

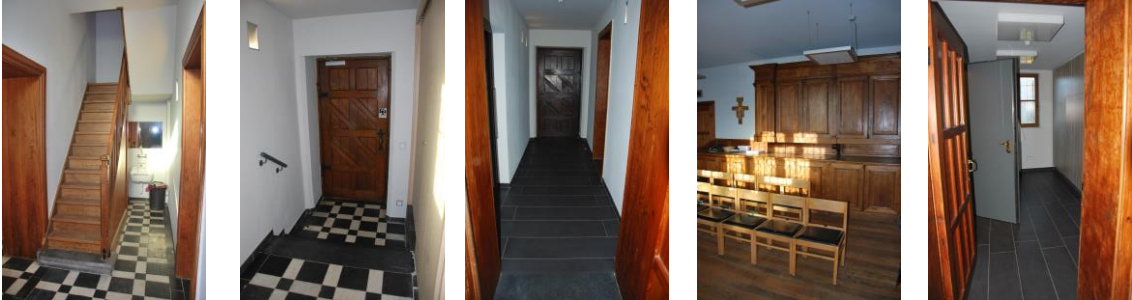
| INTERIEUR | INVENTARISATIE | DIAGNOSENOTA |
|---|---|---|
| <b>Plafond</b> | <ul style="list-style-type: none"> <li>- <i>Materiaal</i> <ul style="list-style-type: none"> <li>▪ Pleisterwerk</li> </ul> </li> <li>- <i>Kenmerken</i> <ul style="list-style-type: none"> <li>▪ Nihil</li> </ul> </li> </ul> | <ul style="list-style-type: none"> <li>- <i>Huidige toestand</i> <ul style="list-style-type: none"> <li>▪ Goed</li> </ul> </li> <li>- <i>Zichtbare schade</i> <ul style="list-style-type: none"> <li>▪ <u>Restauratiewerken aan de plafonds uitgevoerd in 2014-2015 door Architectenburo Erik Martens &amp; Partners (Maaseik)</u></li> </ul> </li> </ul> |

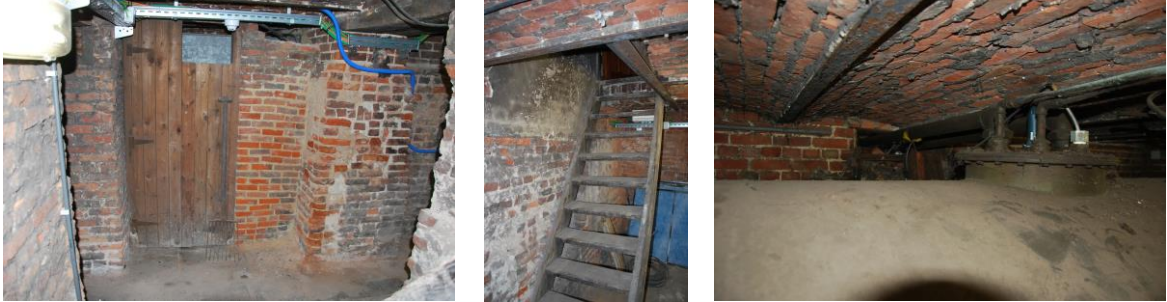
| INTERIEUR | INVENTARISATIE | DIAGNOSENOTA |
|---|---|---|
| <b>Plafond</b> | <ul style="list-style-type: none"> <li>- <i>Materiaal</i> <ul style="list-style-type: none"> <li>▪ Baksteen</li> <li>▪ Staal</li> </ul> </li> <li>- <i>Kenmerken</i> <ul style="list-style-type: none"> <li>▪ Troggewelven met liggers</li> </ul> </li> </ul> | <ul style="list-style-type: none"> <li>- <i>Huidige toestand</i> <ul style="list-style-type: none"> <li>▪ Matig / Slecht</li> </ul> </li> <li>- <i>Zichtbare schade</i> <ul style="list-style-type: none"> <li>▪ Vervuiling</li> <li>▪ Geen zichtbare ernstige structurele gebreken</li> <li>▪ Plaatselijk barstvorming</li> <li>▪ Plaatselijk verpoederen van bakstenen</li> <li>▪ Verwerking van de afwerkingslagen (liggers)</li> <li>▪ Plaatselijk roestvorming (liggers)</li> </ul> </li> </ul> |

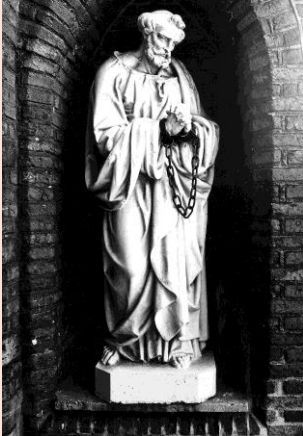
| <p><b>Bt1 I Heilige Petrus</b></p> | <ul style="list-style-type: none"> <li>- <i>Materiaal</i> <ul style="list-style-type: none"> <li>▪ Polyester</li> <li>▪ Terracotta (oorspronkelijk)</li> </ul> </li> <li>- <i>Kenmerken</i> <ul style="list-style-type: none"> <li>▪ 1801-1900</li> </ul> </li> </ul> | <ul style="list-style-type: none"> <li>- <i>Huidige toestand</i> <ul style="list-style-type: none"> <li>▪ Zeer slecht</li> </ul> </li> <li>- <i>Zichtbare schade</i> <ul style="list-style-type: none"> <li>▪ <u>Restauratiewerken aan de beelden uitgevoerd in 2014-2015 door Architectenburo Erik Martens &amp; Partners (Maaseik)</u></li> <li>▪ Het beeld is in 2015 door vandalisme zeer zwaar beschadigd en tijdelijk vervangen door een polyester beeld in terracottakleur. Aangezien herstel niet meer mogelijk is (totale vernieling) is het doel om het beeld te reconstrueren in terracotta. Bij terugplaatsing in de nis zal het beeld mechanisch beveiligd worden en indien nodig zal een glasplaat in de nis geplaatst worden ter beveiliging van het beeld</li> </ul> </li> </ul> |

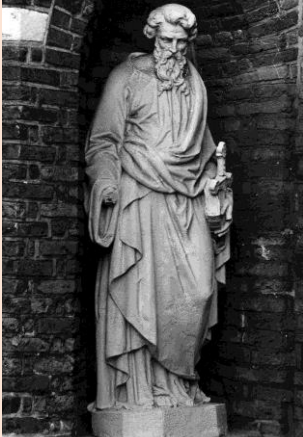
| <p><b>Bt2 I Heilige Paulus</b></p> | <ul style="list-style-type: none"> <li>- <i>Materiaal</i> <ul style="list-style-type: none"> <li>▪ Polyester</li> <li>▪ Terracotta (oorspronkelijk)</li> </ul> </li> <li>- <i>Kenmerken</i> <ul style="list-style-type: none"> <li>▪ 1801-1900</li> </ul> </li> </ul> | <ul style="list-style-type: none"> <li>- <i>Huidige toestand</i> <ul style="list-style-type: none"> <li>▪ Zeer slecht</li> </ul> </li> <li>- <i>Zichtbare schade</i> <ul style="list-style-type: none"> <li>▪ <u>Restauratiewerken aan de beelden uitgevoerd in 2014-2015 door Architectenburo Erik Martens &amp; Partners (Maaseik)</u></li> <li>▪ Het beeld is in 2015 door vandalisme zeer zwaar beschadigd en tijdelijk vervangen door een polyester beeld in terracottakleur. Aangezien herstel niet meer mogelijk is (totale vernieling) is het doel om het beeld te reconstrueren in terracotta. Bij terugplaatsing in de nis zal het beeld mechanisch beveiligd worden en indien nodig zal een glasplaat in de nis geplaatst worden ter beveiliging van het beeld</li> </ul> </li> </ul> |
