**BEHEERSPLAN DELHAYE-ORGEL**

*OPGESTELD IN DE (NIET BESCHERMDE) SINT JAN DE DOPERKERK TE PAAL*

**VERSIE DD. 02/10/2019**

DOSSIERNUMMER: 2910/18/497.0.

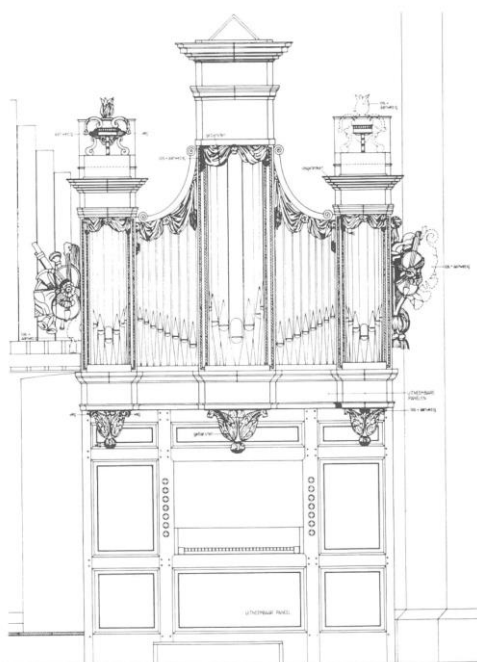
Situatie orgel voor de restauratiewerken van 1987-1989.
