# **VOORONDERZOEK BAKSTEEN EN MORTEL**

Oliemolen Zwijnaarde

Heerweg Noord  
Zwijnaarde

Voorlopig rapport over de analyse van  
het metselwerk van de molenromp.

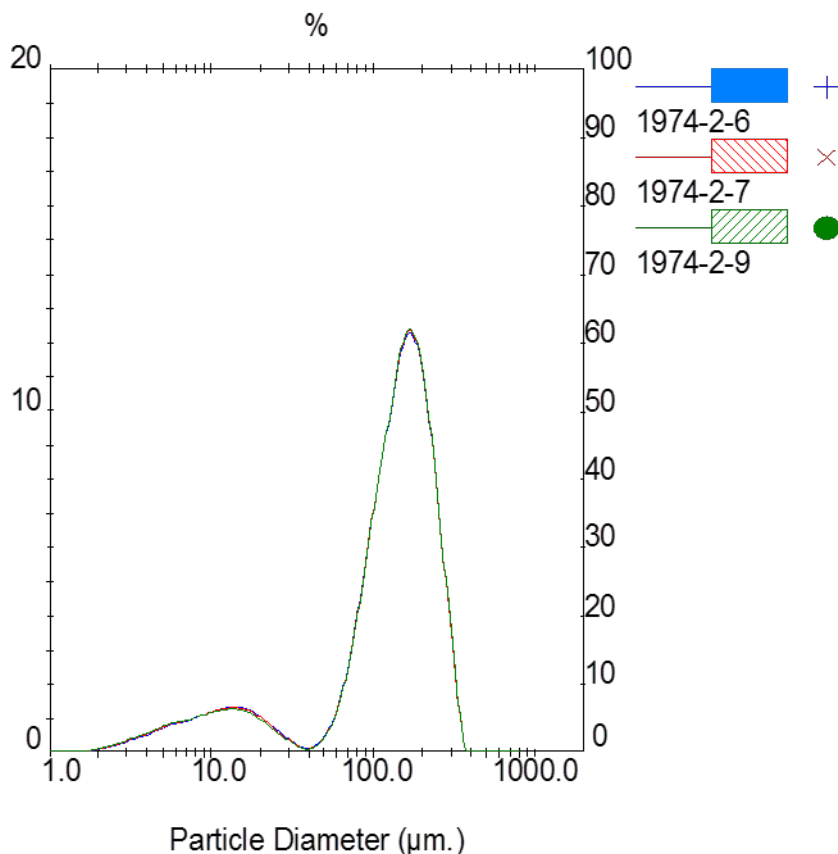
Uit de analyse, waarvan de resultaten op de volgende pagina zijn weergegeven, blijkt dat de toeslag een korrelgrootteverdeling heeft van  $60\mu$  tot  $330\mu$  met een gemiddelde korrelgrootte van ongeveer  $180\mu$ .

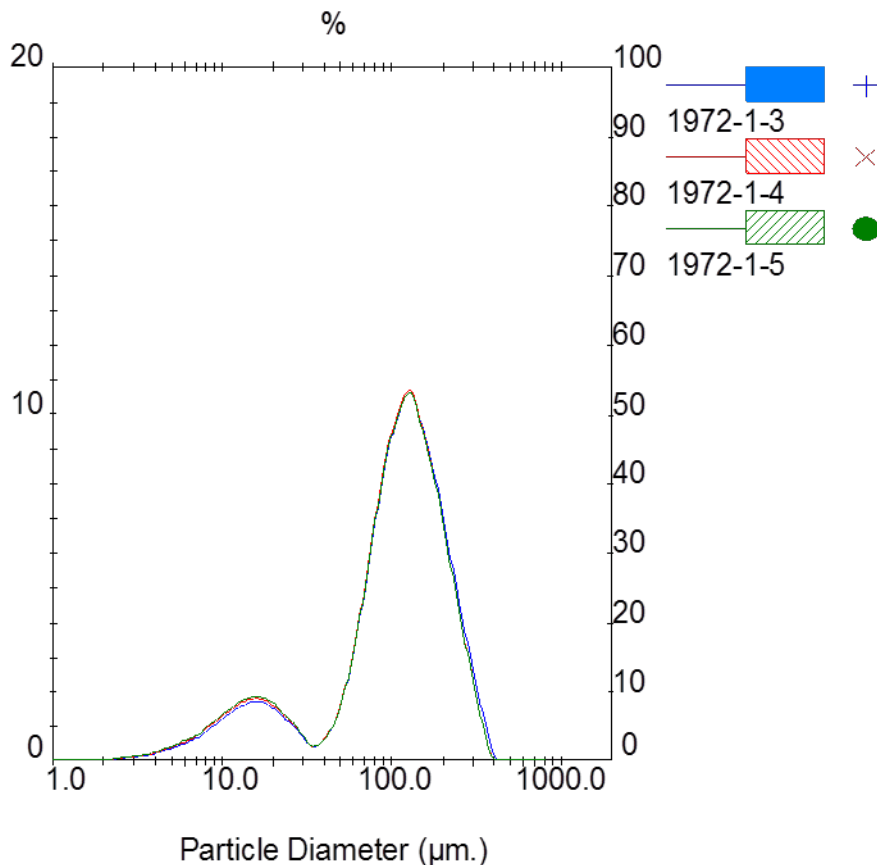
De korrelgrootteanalyse toont aan dat er een fractie aanwezig is rond 10 tot 20 $\mu$  maar dat de hoofdfractie ligt tussen 45 $\mu$  en 360 $\mu$  en dat die een gemiddelde korrelgrootte heeft van ongeveer 140 $\mu$ .

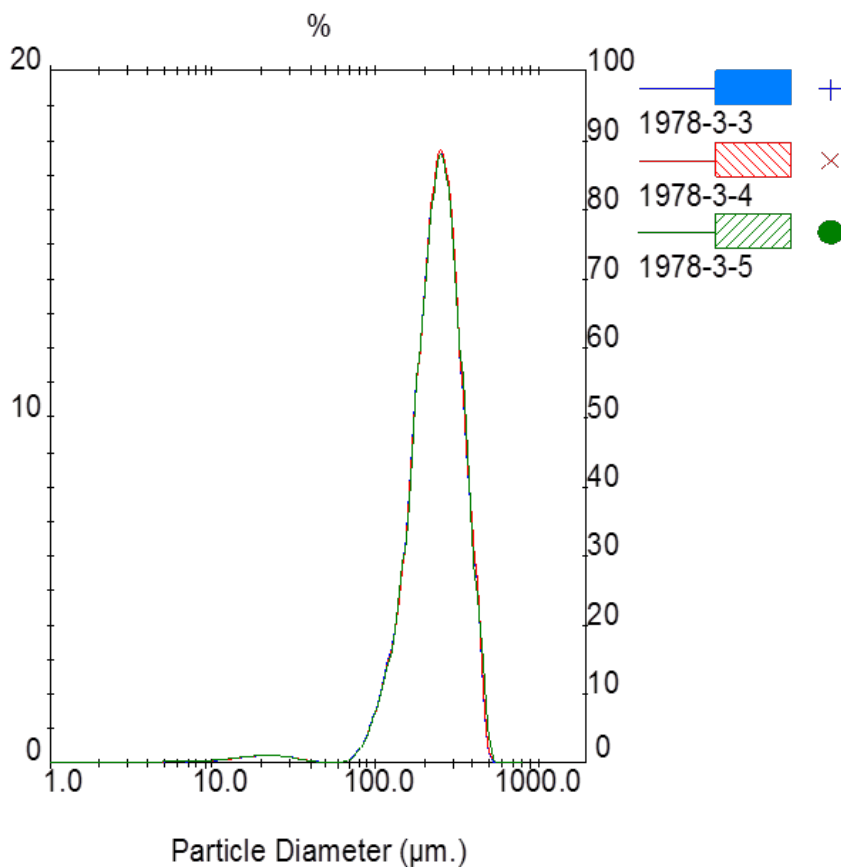
De korrelgrootte loopt van ongeveer  $100\mu$  tot  $490\mu$  en er is nauwelijks een fijnere fractie (rond  $10\mu$ ) aanwezig. De gemiddelde korrelgrootte is  $260\mu$ .

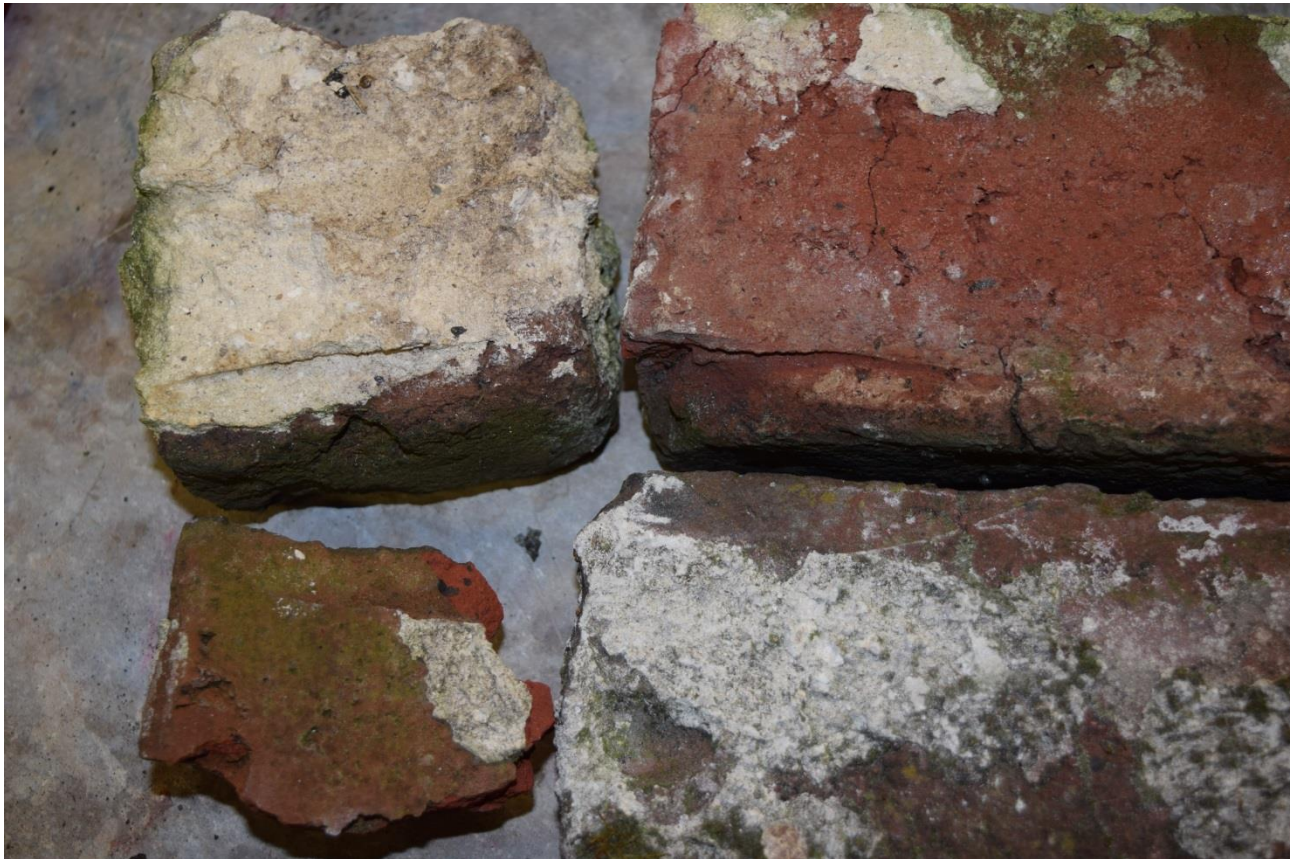
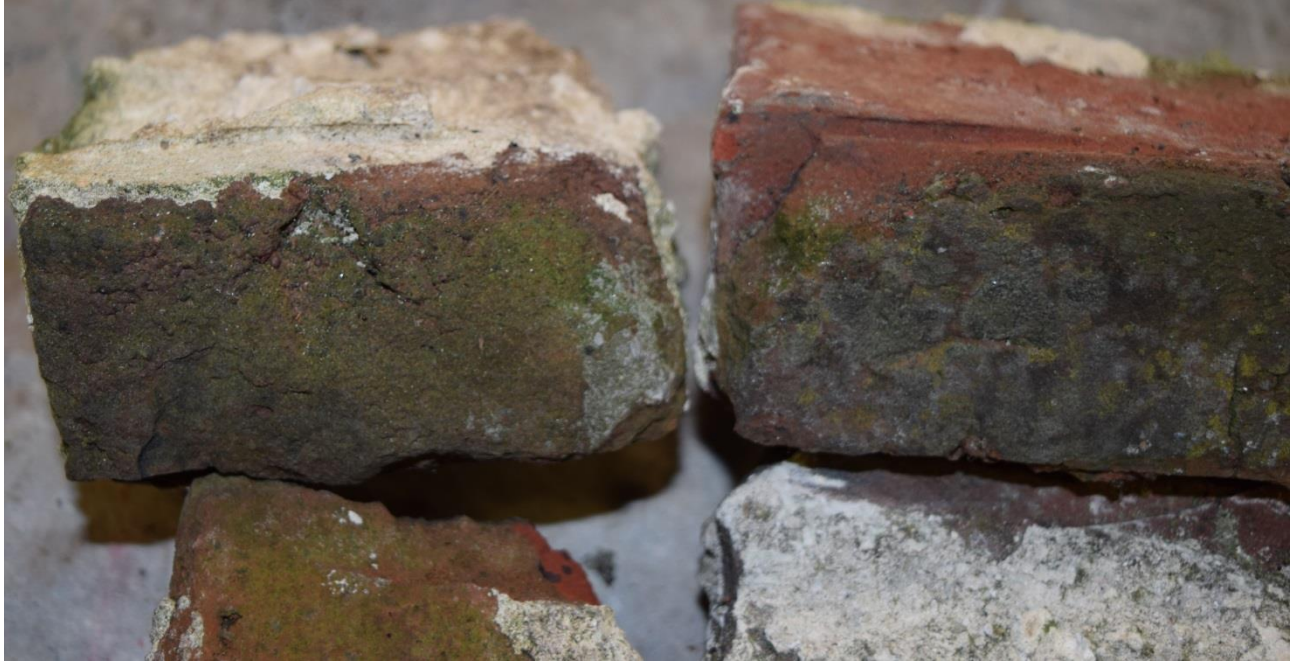
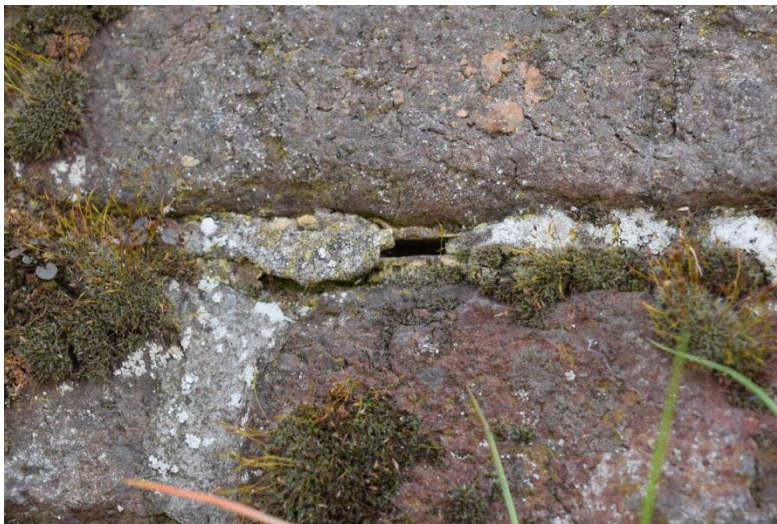
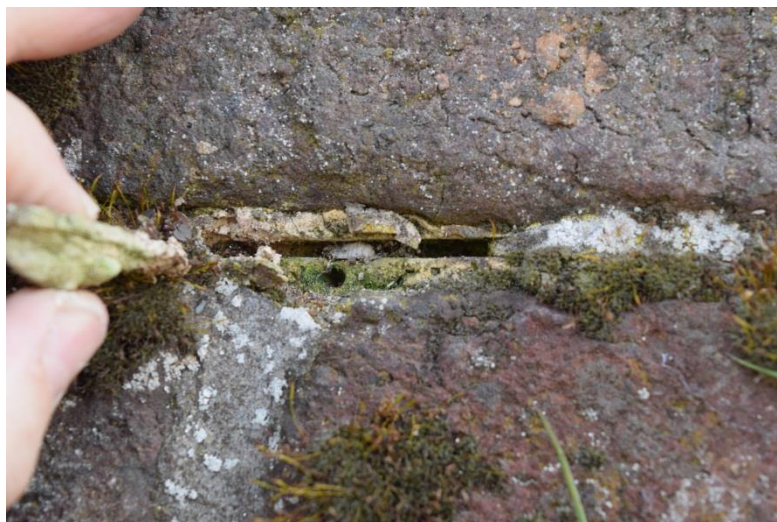
Het vervangen van de voegen is niet conform de regels gebeurd, veel bakstenen vertonen sporen van een slijpschijf. Hiermee wordt weerlegd dat de molenromp of toch de buitenste schil zou zijn hermetveld. Een lokale herstelling is natuurlijk niet uit te sluiten maar er zijn geen plaatsen waargenomen waar "nieuwe" stenen zouden kunnen zijn ingemetseld.

De voegen werden wel ingeslepen maar meestal onvoldoende of zelfs niet uitgeruimd. Hierdoor is de cementgebonden mortel in veel te ondiepe voegen gestoken waardoor de hechting op de ondergrond zeer beperkt was. Daardoor zijn veel voegen minstens aan de bovenzijde afgescheurd van de erboven liggende baksteen waardoor het metselwerk veel water kan opnemen. Getuige hiervan is de welige mos en grasgroei op het metselwerk

De huidige cementgebonden voegen dienen omzichtig verwijderd te worden en de daaronder liggende, kalkgebonden legmortel dient, zonder de stenen verder te beschadigen weggenomen te worden tot op een diepte van 1.5 tot 2 cm. Dit werk kan best uitgevoerd worden met een dubbelbladige pendelzaag voor voegen. Deze zaagmachine kan ook ingezet worden voor het demonteren van de afgebroken koppen.

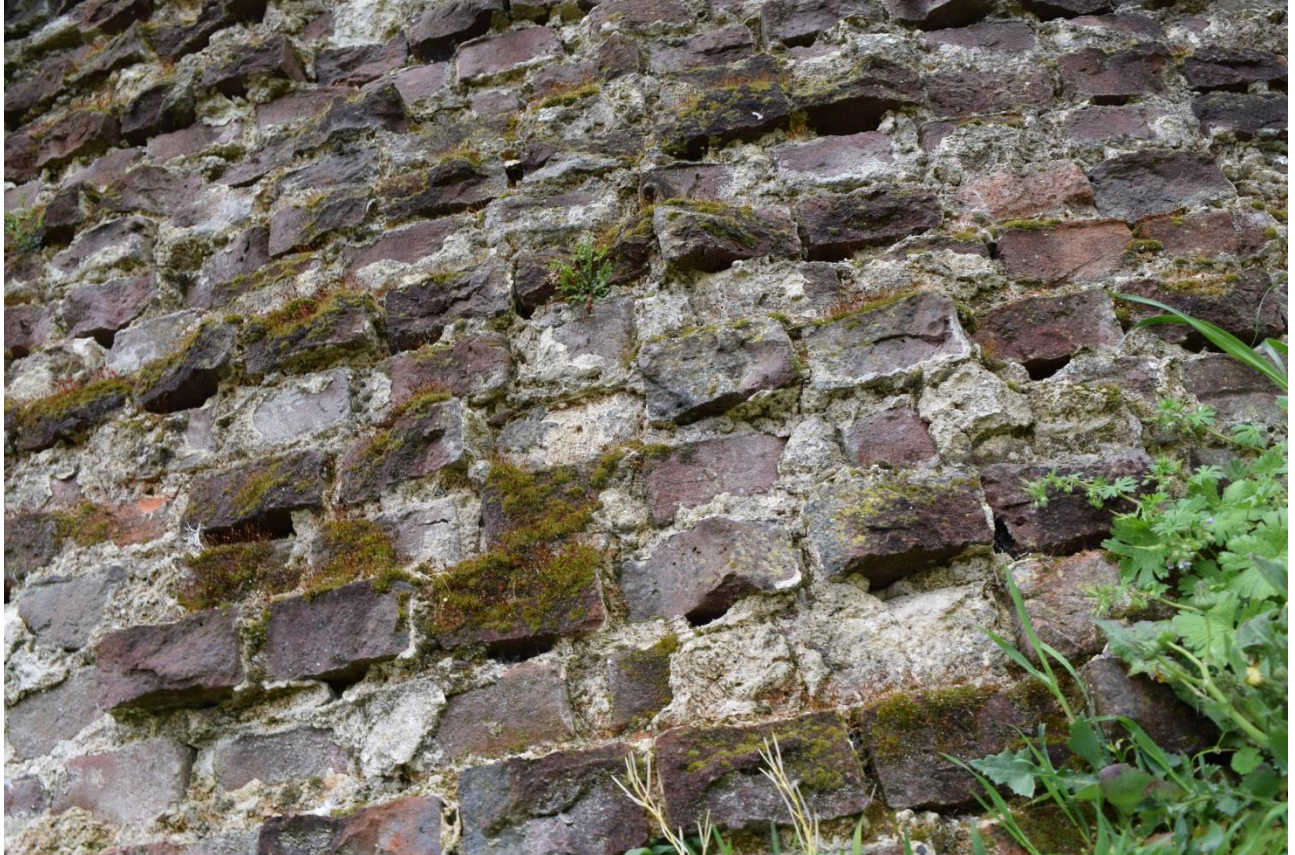
Deze afscheuring heeft tot gevolg dat er bij regen (en wind) veel water op korte tijd tot vrij diep in het metselwerk kan dringen. Door het verschil in

poriënstructuur zal dat water zich voornamelijk ophopen in de legmortel op luchtkalkbasis.

Op een halve steen achter het zichtvlak zit veel legmortel door het uitpassen van de stenen tijdens het metselen om een egaal zichtvlak te verkrijgen. Wanneer die grote hoeveelheid mortel nat is bij stevige vorst zal het uitzettende ijs de relatief zwakke mortel doen verpulveren. Door de grotere hoeveelheid mortel die halfweg rond de kopse stenen zit worden die bij vorst mee doormidden gebroken. Herhaalde periodes van vorst en dooi zorgen dan voor het volledig falen van de buitenschil van het metselwerk zoals duidelijk waarneembaar is aan de molen.

In de zone waar de gebroken stenen reeds gevallen zijn is duidelijk te zien dat er rijen kopse stenen zijn die niet gebroken zijn, soms zelfs nog met kalkmortel eraan. Deze rijen intacte koppen worden afgewisseld met rijen gebroken koppen.

De eerste stap is uiteraard het demonteren van de beschadigde zones waarbij zoveel als mogelijk stenen dienen gerecupereerd te worden. De gebroken koppen dienen uitgehakt te worden zodat het herstelde metselwerk zal kunnen ingeboet worden.

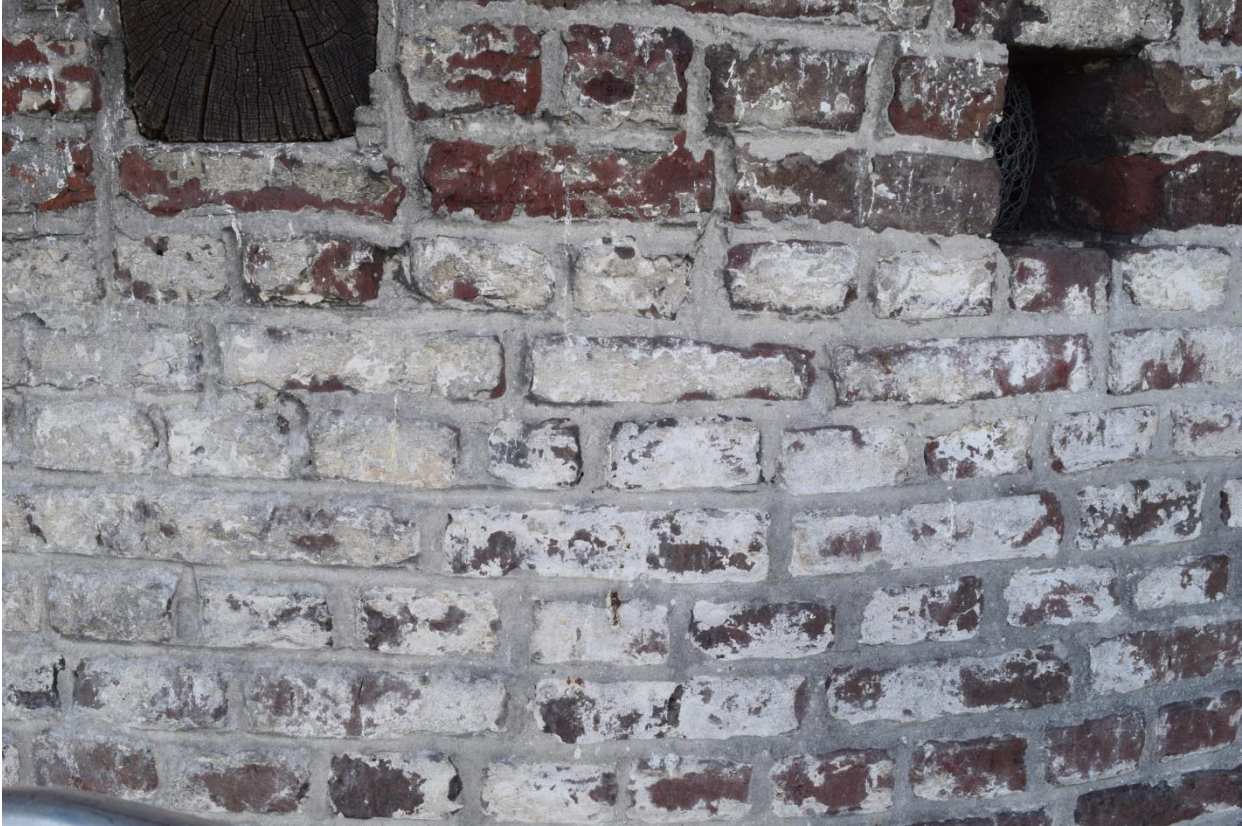
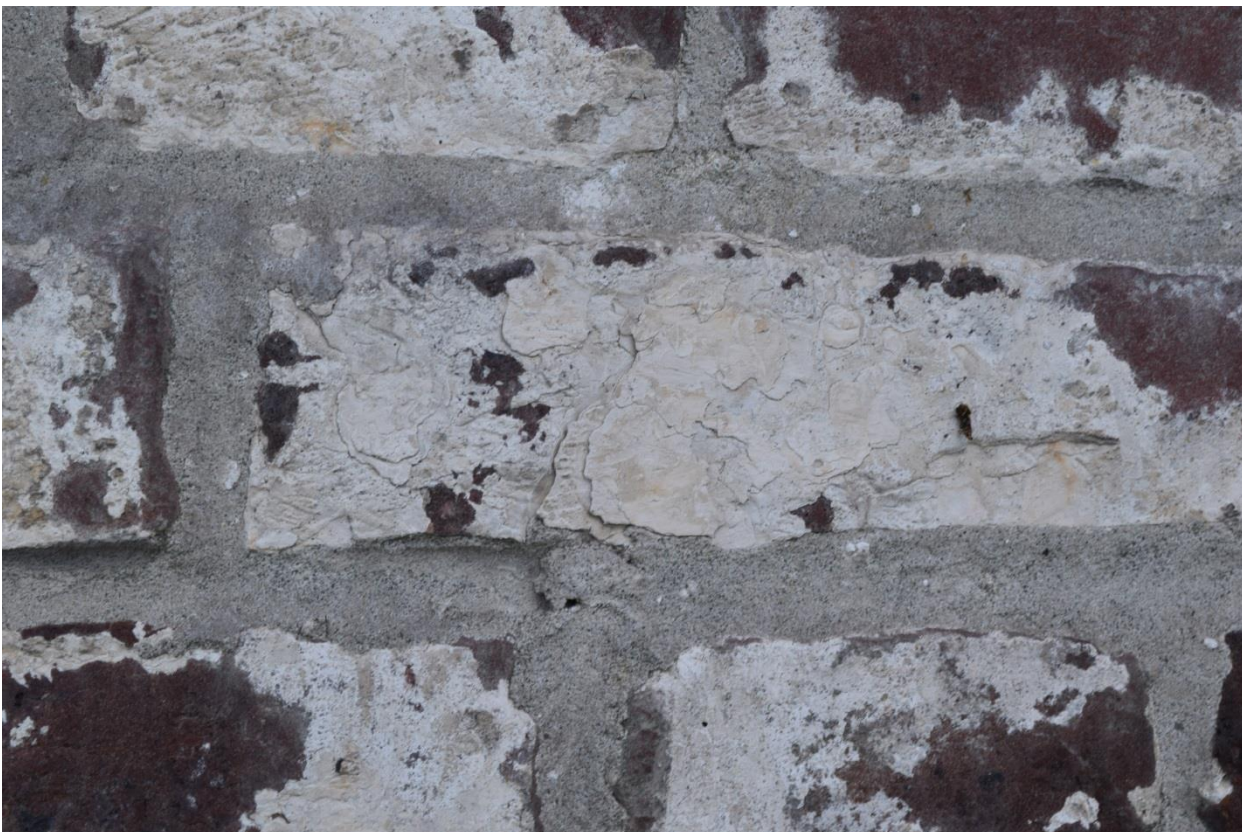
Bij het afnemen van de wieken konden stalen genomen worden van restanten van het schilderwerk van de molen. Deze restanten bevinden zich aan de noordoost zijde van de molen direct onder de kap.

De analyses van de genomen stalen zijn nog niet gebeurd maar alleen al het uitzicht laat geen twijfel bestaan dat het gaat om oude, kalkgebonden lagen. Geen enkele voeg is overschilderd, dus de lagen zijn ouder dan het voegwerk.
