| <b>Inspectie Bouwkunde</b> | | INSPECTIENUMMER : A-57/11832/2013/B |
| OBJECT | : | Kasteel Zevenbergen |
| LIGGING : Straat + nr.<br>Gemeente/Stad | : | Kasteeldreef 22<br>2520 RANST |
| INSPECTIEDATA | : | 21/07/2013 |

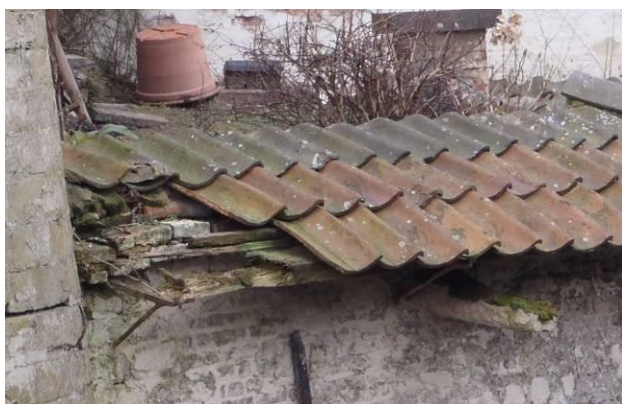
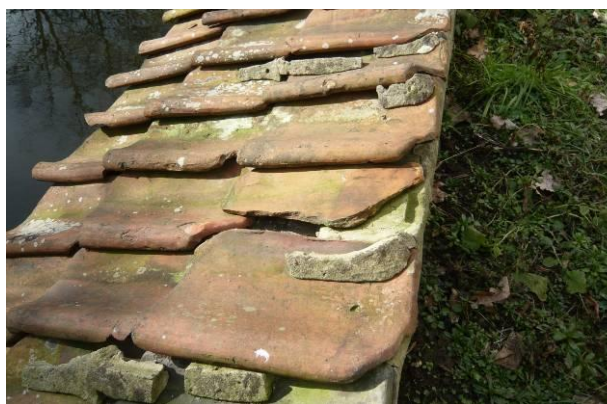
Ommuring [7]

De aanwerkmortel begint verspreid weg te barsten. Hier en daar zijn de pannen mechanisch beschadigd

Op een aantal plaatsen zijn er pannen weggevallen waardoor het onderliggend houtwerk inrot.

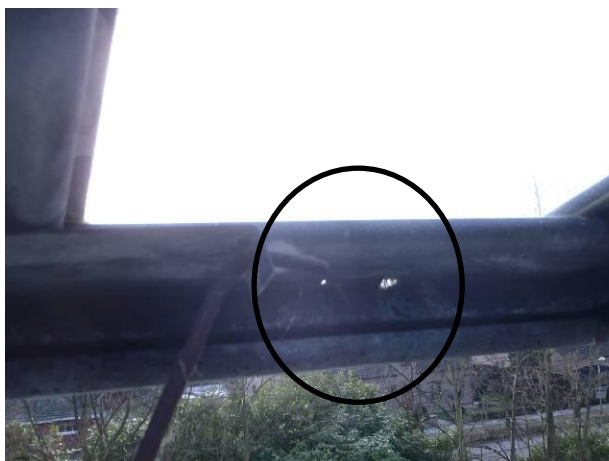
De raamkader is onderaan doorgecorrodeerd ten gevolge van het galvanisch koppel met de koperen klanken van de beglazing.

Doorgecorrodeerde onderregel

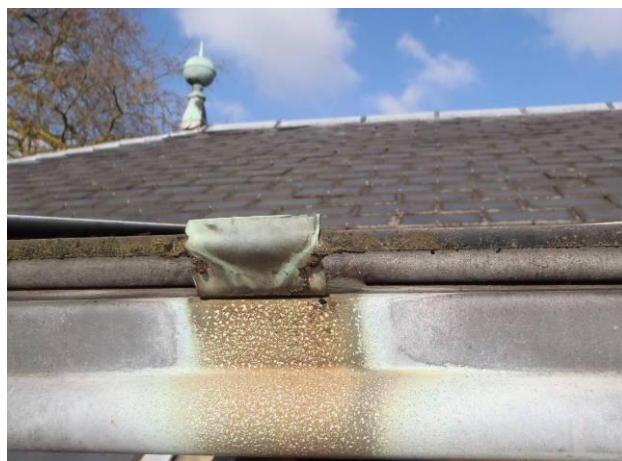
Er werd geen houten (binnen)kader voorzien waardoor de zinken opstanden vervormen onder belasting.

Koperen klang

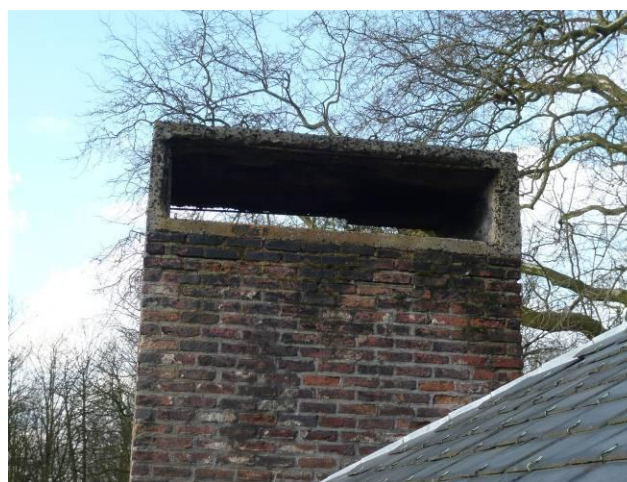
Het metselwerk en de aansluitingen zijn wat verweerd maar verder in orde.

Door het roesten van de wapening vertoont de trekcap betonschade. Dit heeft momenteel geen nadelige gevolgen.

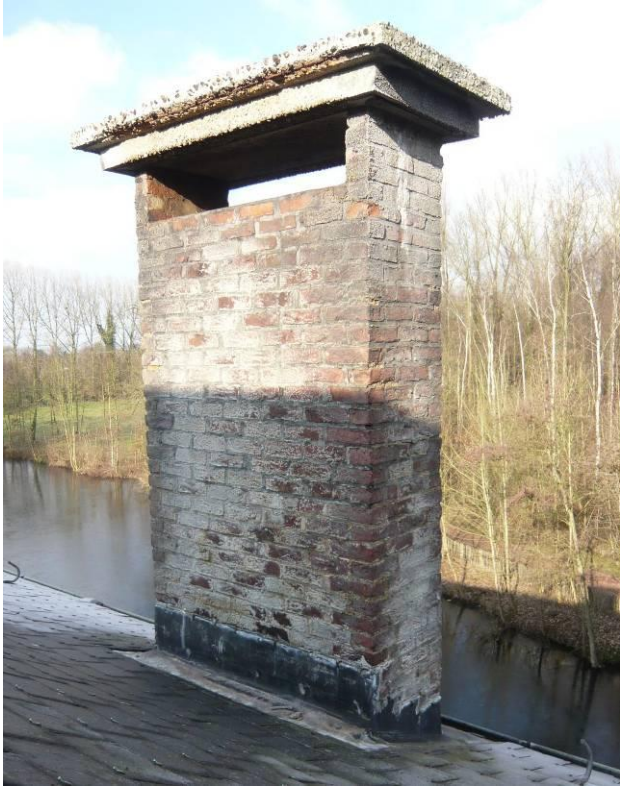
| Dak [2]-west | | R | | | | De zinken zaling achteraan de schoorsteen vertoont putcorrosie ten gevolge van elektrolyse met het verweringswater van de koperen leihaakjes. Hierdoor verweert het zink versneld. De loodaansluiting werd minder duurzaam aangewerkt met een elastische voegkit. De betonnen deksteen is wat uitgelopen maar verder in orde. Deze gebreken geven momenteel geen aanleiding tot vervolgschade. |
| | | | M | | | Het metselwerk vertoont uitgesproken zout- en roetuitbloeiingen ten gevolge van condensvorming in het schoorsteenkanaal (zie ook rubriek 5.1.). Het uitkristalliseren van zouten binnenin het metselwerk kan aanleiding geven tot (steen)schade. |

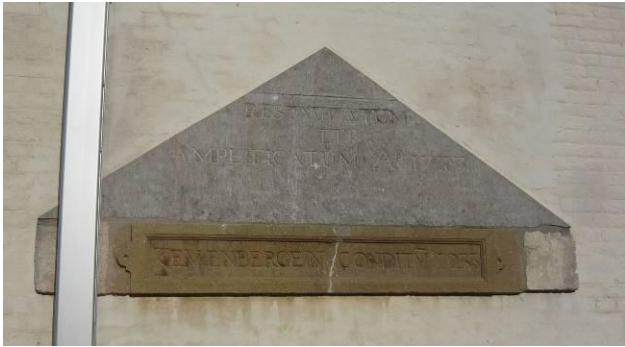
| Vleugel [2]-noordoost | G | | | | | Het timpaan afkomstig van het kasteel werd ingemetseld in de gevel en is in orde. | |

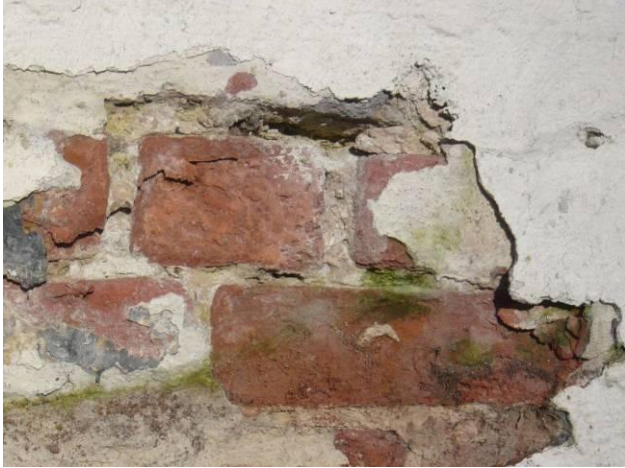
| | | | M | | | <p>De buitengevels werden geschilderd met een filmvormend verfsysteem.<br/>Hierdoor kan het metselwerk niet ademen waardoor bestaande vochtproblemen en –schade zullen verergeren.</p> |

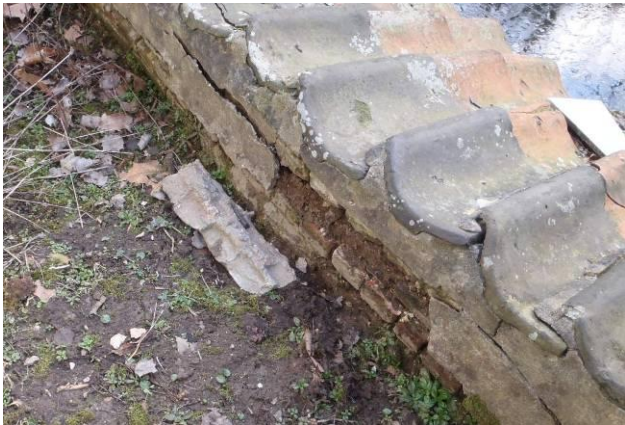
| Muurafsluiting [3] | | | M | | | <p>De cementbepleistering wordt van de muren gedrukt met schade aan het metselwerk tot gevolg.</p> |

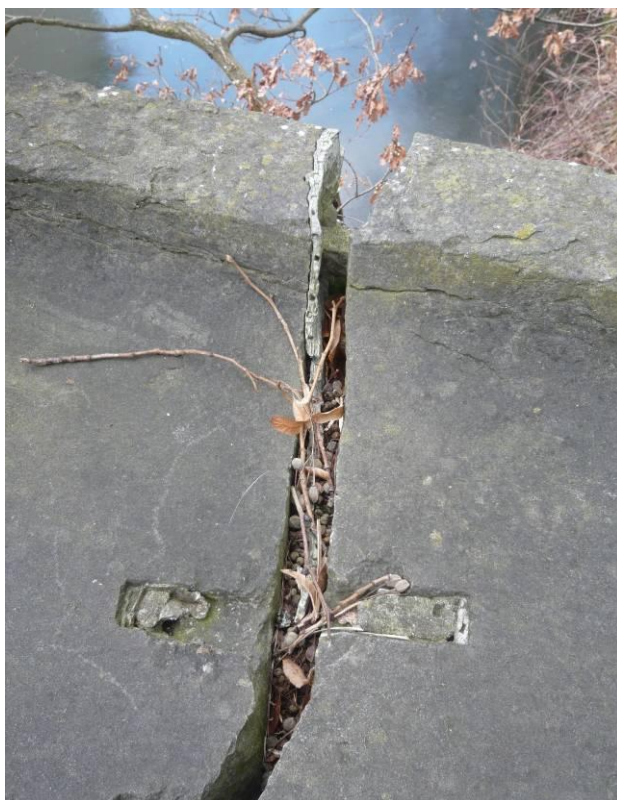
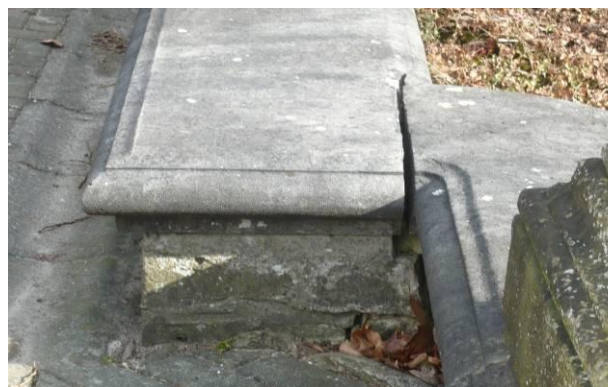
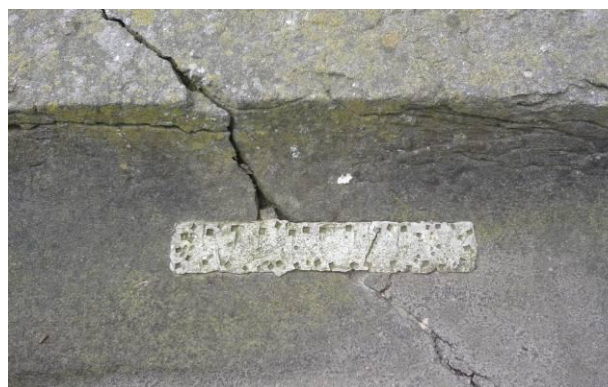
| Brug [4], poort [6] en binnenplaats [12] | | | M | | | De dekstenen bovenop de keermuur liggen opgedrukt en de stootvoegen zijn beschadigd met waterindringing tot gevolg. Op talrijke plaatsen zijn de dekstenen gebroken ten gevolge van zettingen of door natuurlijke onvolkomenheden (steken) en werden hersteld middels ijzeren doken gevat in een loden zetting. Dit is een historische herstelling die behouden dient te blijven. De loden zetting is sterk verweerd en door het roesten van de doken treedt er hernieuwd scheurvorming en steenschade op. Via de scheurvorming kan er water in het onderliggend metselwerk met vocht- en vorstschade tot gevolg (zie ook rubriek 12.1.). | |

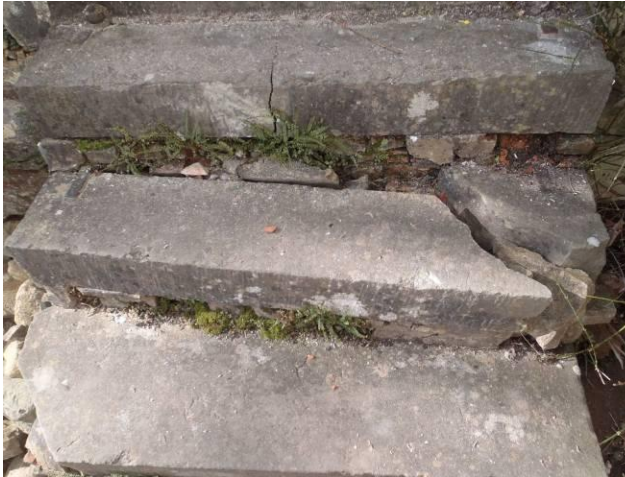
| Tuinmuur [8] | R | | | | | De trap in blauwe steen is verzakt. Eén van de treden ligt gebroken. De ijzeren krammen zijn roestig. | |

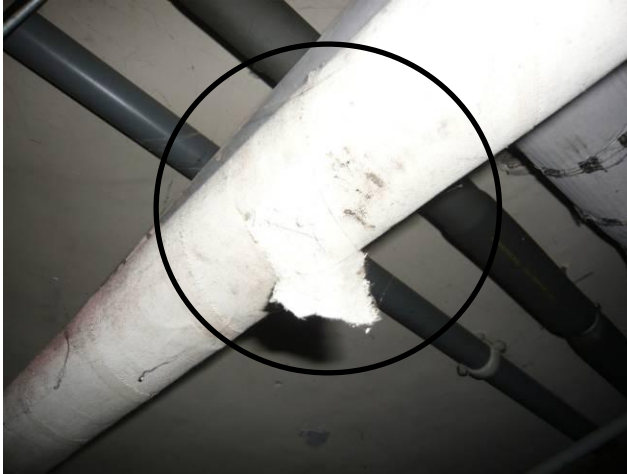
| Kelder [2]-verwarmings-installatie | G | | | | N | Plaatselijk zijn de warmwaterleidingen geïsoleerd met een gipsmantel. Deze isolatiemantel kan asbest bevatten. Plaatselijk is de mantel beschadigd waardoor er mogelijk een gezondheidsrisico bestaat. |

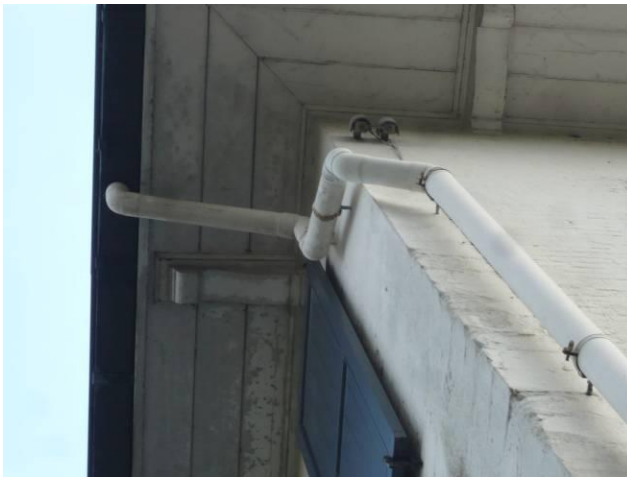
| Goten-algemeen | | R | | | | <p>De slechte bereikbaarheid en toegankelijkheid (zie ook rubriek 11.1.1.) geeft aanleiding tot een problematisch onderhoud. Naar verluidt worden de goten regelmatig geruimd met behulp van een hoogwerker.</p> <p>De bosrijke omgeving geeft aanleiding tot een snellere vervuiling van goten en afvoeren.</p> <p>Het bochtig verloop van de afvoeren ter hoogte van de dakoversteek zal vlugger aanleiding geven tot verstoppingen.</p> | |

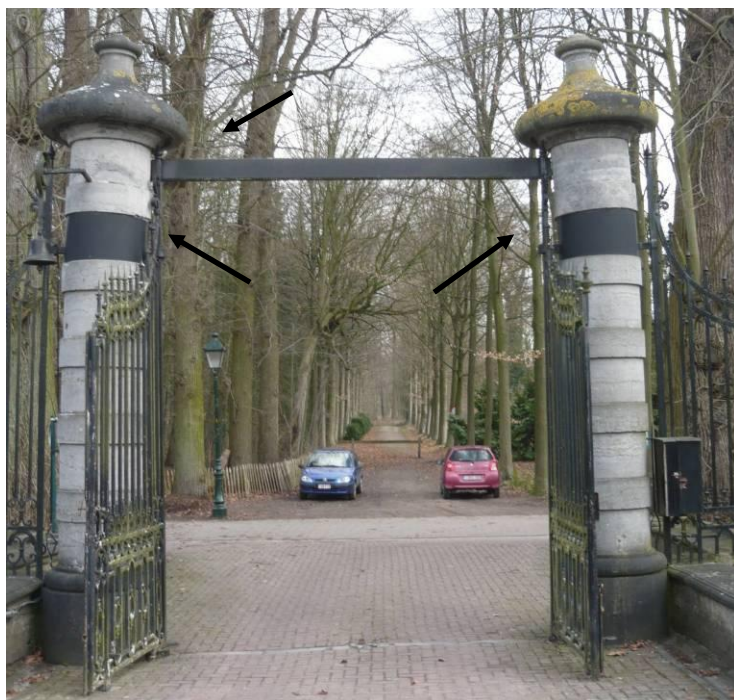
| Poortafsluiting [5] | | R | | | | Plaatselijk zijn er steenfragmenten afgesplitst. De kolommen worden bovenaan geschoord door een kokerprofiel. De zuilen hebben bovenaan een ijzeren kraag gekregen. Deze herstellingen voldoen maar doen visueel afbreuk aan het geheel. |

Dwarsbalk en ijzeren kragen

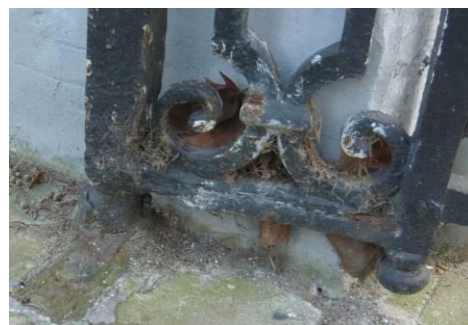
| | | | M | | | Door het roesten van de verankeringen wordt het steenwerk plaatselijk stukgedrukt. Een aantal spilpunten zijn slecht gesmeerd. |

Roestig spilpunt

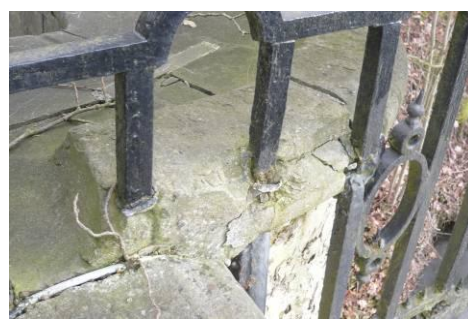
Steenschade ten gevolge roest

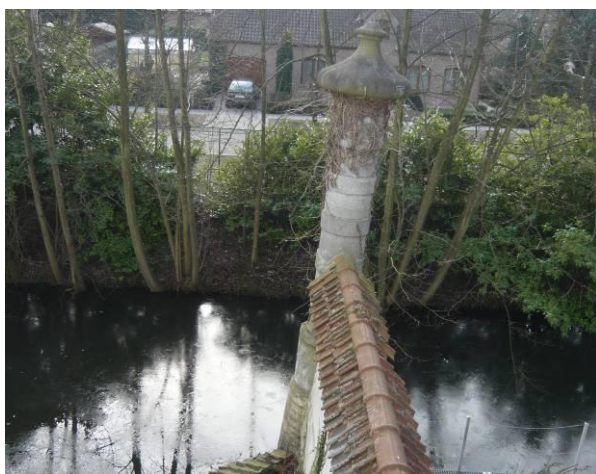
Aan de oostkant is de muur onderaan over de volledige lengte gescheurd. De tuinmuur helt over naar het zuiden maar voor zover zichtbaar komt de stabiliteit niet in gedrang.

Overhellen muurafsluiting en kolom

| <ul style="list-style-type: none"> <li>- het steenwerk aan de basis van de kolom, ter hoogte van de waterlijn, herstellen;</li> <li>- de horizontale scheurvorming opvoegen en opvolgen;</li> <li>- het poortje herstellen;</li> <li>- de breuken in de trap treden opvoegen en</li> <li>- de muurafdekking herstellen</li> </ul> | | |

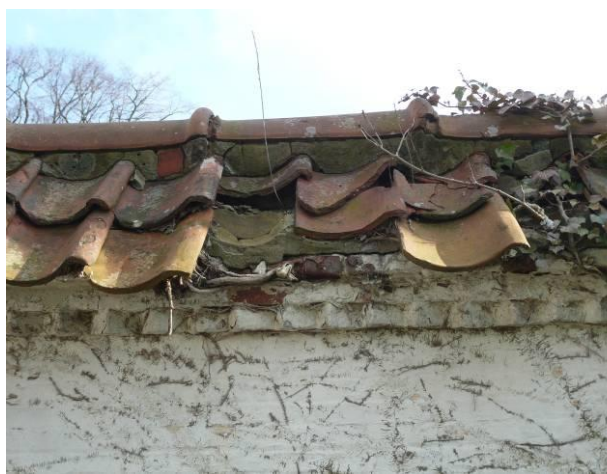
Beschadigde muurafdekking

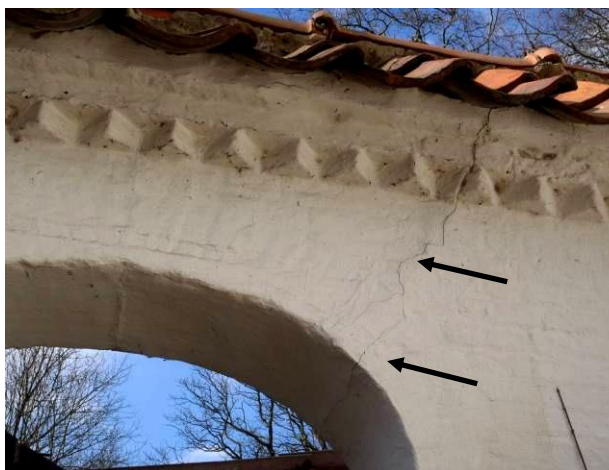
Ter hoogte van de poortdoorgang is het metselwerk ingescheurd. Het poortje is nog voorzien van historisch (gesmeed) hangwerk. De beplanking is onderaan wat ingerot.

Diagonale scheurvorming boven poortje

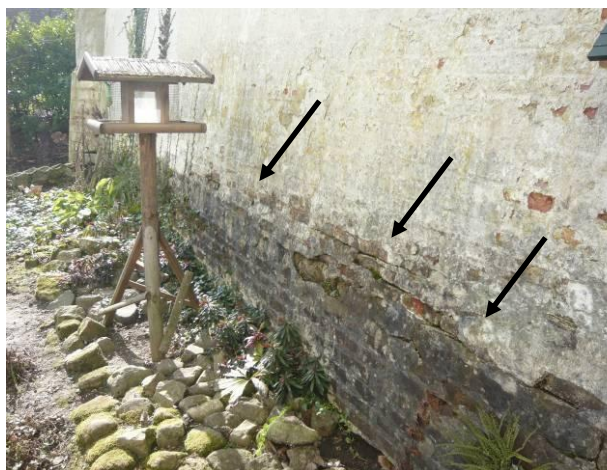
Horizontale scheurvorming

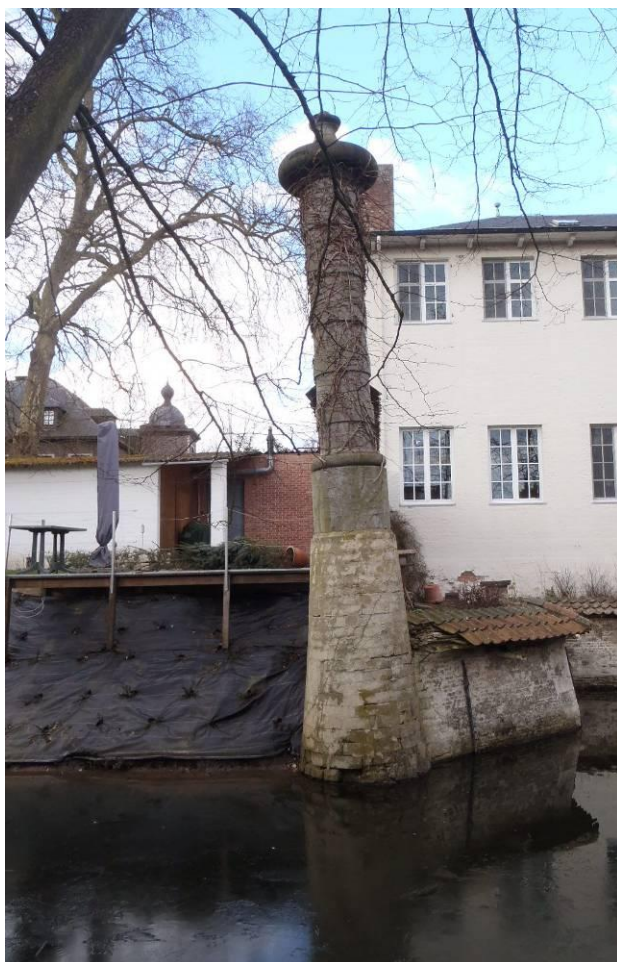
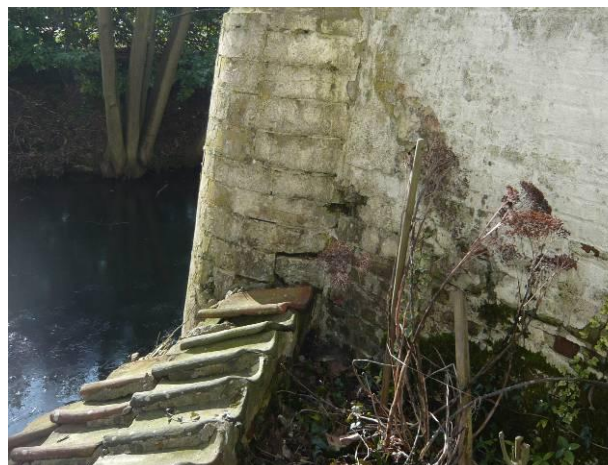
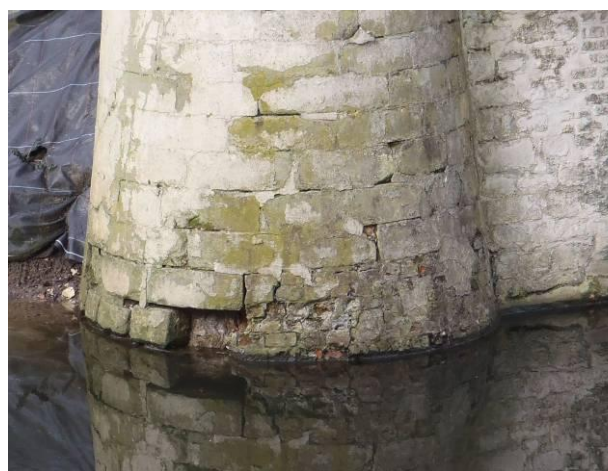
De zuil in blauwe hardsteen, op het einde van muurafsluiting [8], staat op een sokkel in witte natuursteen. Ter hoogte van de waterlijn werd de sokkel reeds hersteld met behulp van baksteenmetselwerk. Het metselwerk in witte natuursteen is opnieuw beschadigd en daardoor verzwakt. De kolom helt over naar het zuidoosten maar voor zover zichtbaar komt de stabiliteit momenteel niet in het gedrang.

Ter hoogte van de aansluiting van de tuinmuur op de sokkel van de kolom manifesteert er zich recente diagonale scheurvorming.

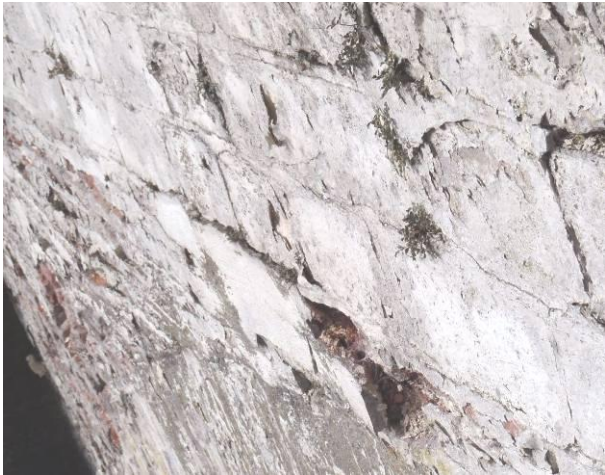
| Bruggen [4] en [9] | | | M | | | <p>Het gewelf, de pijlers en de bruggenhoofden werden aangestroken met een cementbepleistering.</p> <p>De natuurstenen borstwering en de pijlers werden slordig en weinig duurzaam hersteld met baksteen.</p> <p>De bepleistering wordt plaatselijk van de muren gedrukt door vocht en zouten mogelijk ten gevolge van waterindringing via het wegdek. In het beschadigd metselwerk ontwikkelt er zich plaatselijk plantengroei.</p> | |

Bruggewelven: : 12.4.  
 - zonodig de waterkerende tras en/of bitumeuze lagen herstellen en  
 - de schade aan de gewelven herstellen gebruikmakend van een aangepaste mortel na het oplossen van de problemen met waterinfiltratie

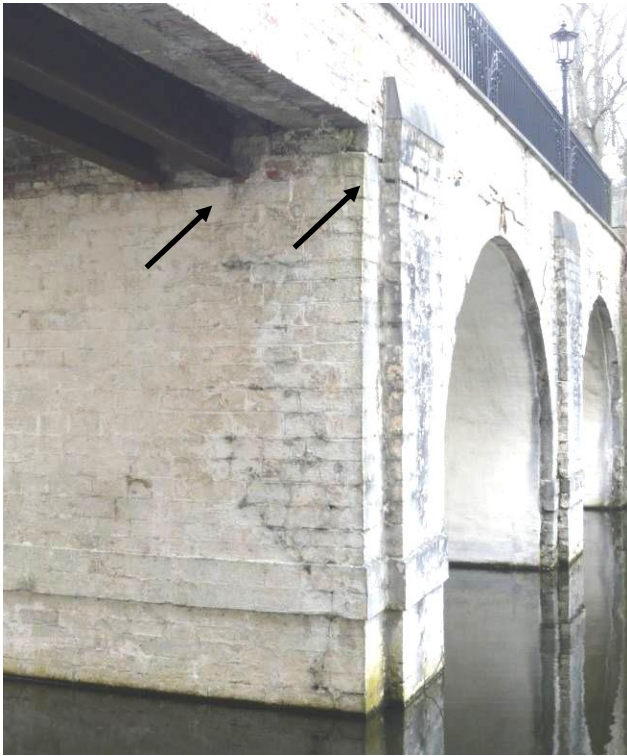
| Brug [9] | | R | | | | <p>De ijzeren liggers ter hoogte van de vroegere ophaalbrug zijn sterk roestig. Het metselwerk wordt opgedrukt en scheurt.</p> | |

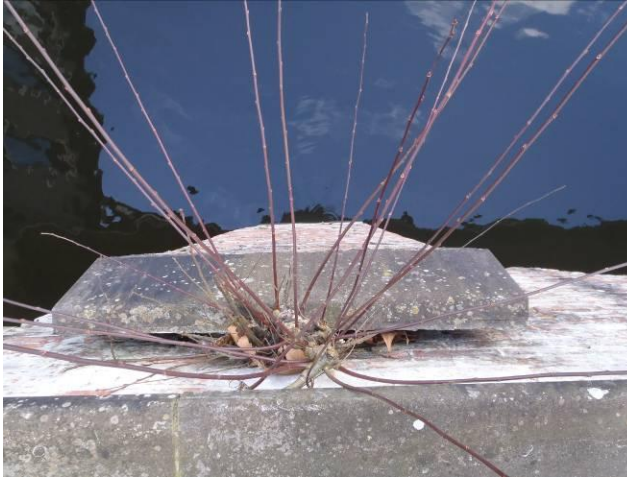
| | | | M | | | <p>De afzaten in blauwe steen bovenop de muurverbredingen werden weinig duurzaam aangewerkt met de borstwering waardoor er zich plaatselijk plantengroei achter de afzaten ontwikkelt. Plaatselijk scheurt het metselwerk weg en dreigt het weg te vallen.</p> |

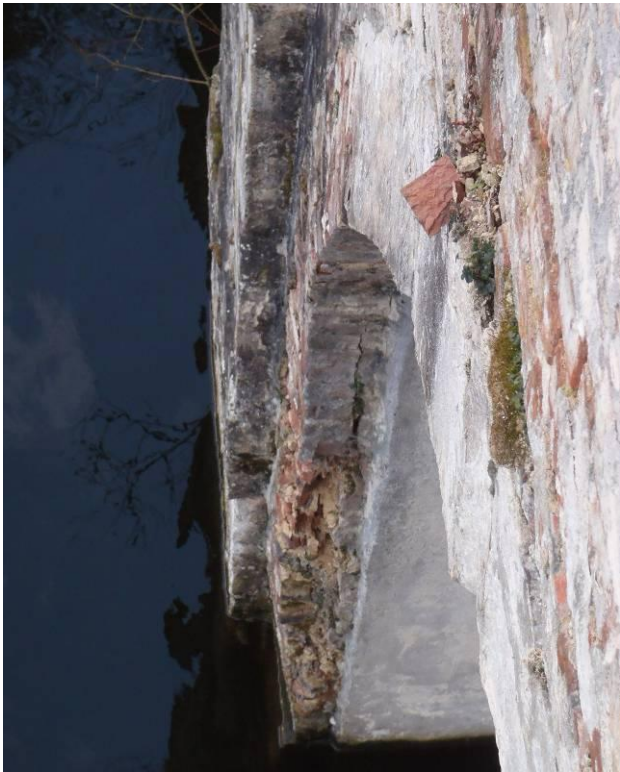
| | | | M | | | <p>Ter hoogte van de westelijk wang van de brug scheurt de buitenste schil van de noordelijke pijler los</p> |

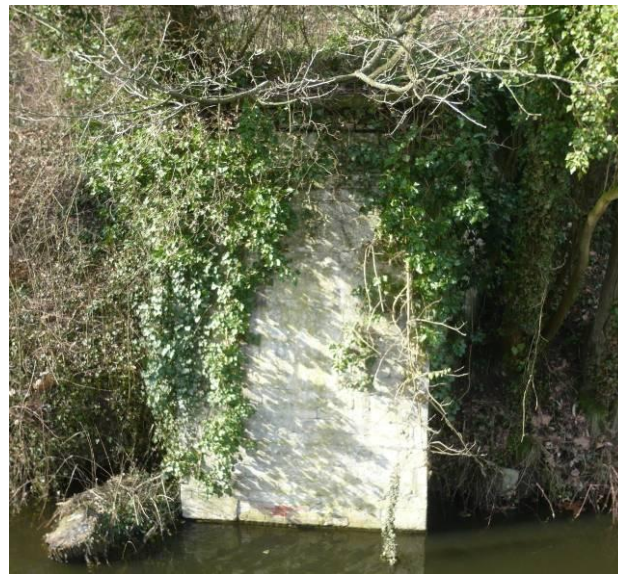
In het parament van het noordoostelijk bruggenhoofd zitten er nog bevestigingspunten van de oorspronkelijke brug. Het bruggenhoofd is volledig overwoekerd en bovenaan is het metselwerk sterk beschadigd.

*Noordoostelijk bruggenhoofd*

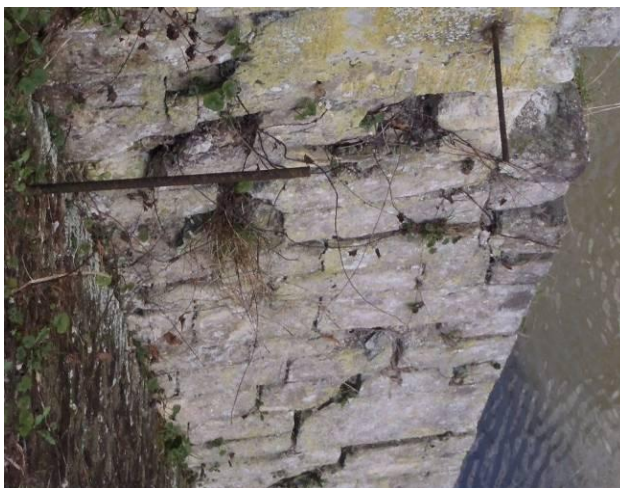
Bovenop het zuidwestelijk bruggenhoofd werd er een betonnen platform gegoten. Door het ontbreken van een druiplijst is het onderliggend metselwerk beschadigd door vocht en vorst.

*Zuidwestelijk bruggenhoofd-westelijke wang*

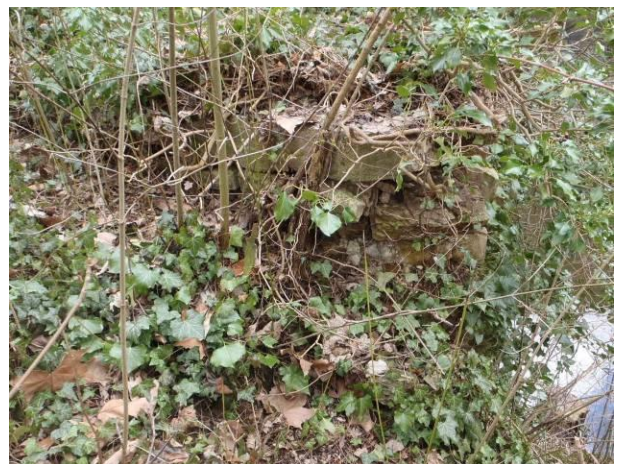
*Sterk beschadigd metselwerk bovenaan het noordoostelijk bruggenhoofd*

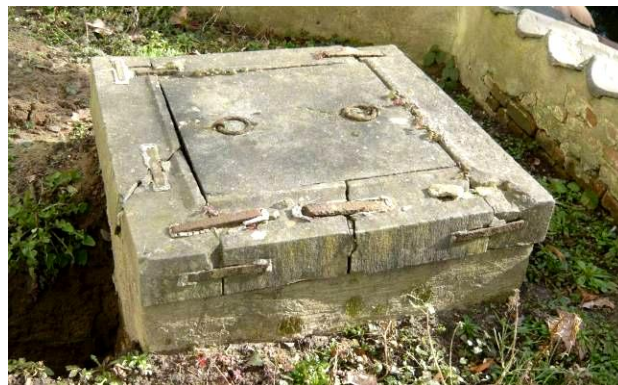
De gemetselde waterput bevat nog water en werd niet in detail geïnspecteerd. Het putdeksel en de boordstenen in blauwe steen zijn oorspronkelijk. De boordsteen is op verschillende plaatsen gebroken en werd hersteld met ijzeren krammen in een loodzetting. Door het roesten van de krammen wordt de loodzetting naar buiten gedrukt. Hierdoor komen de krammen los.

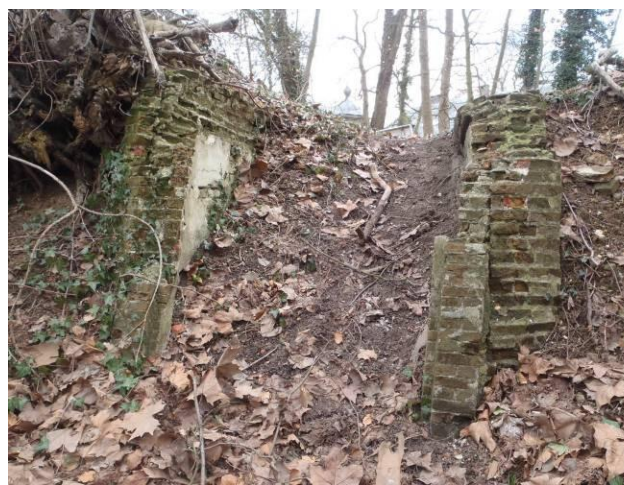
IJskelder [11]

De toegang tot de ijskelder werd volledig dichtgemaakt met aarde waardoor de ijskelder niet langer toegankelijk is.

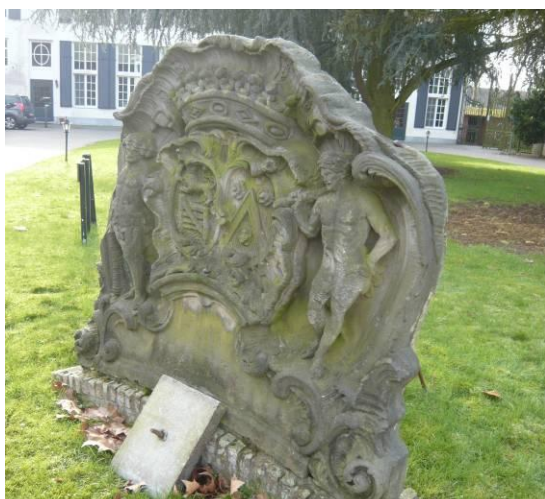
Bas-reliëf in blauwe steen

De natuursteen is verweerd maar, uitgezonderd onderstaande gebreken, verder in goede staat. Hier en daar zijn er stukken natuursteen afgesplitst.

Binnenplaats [12]-tuinornamenten: 12.4.  
 - de ijzeren onderdelen grondig ontroesten en schilderen met een roestwerend verfsysteem en  
 - de steenschade herstellen met een compatibele herstelmortel

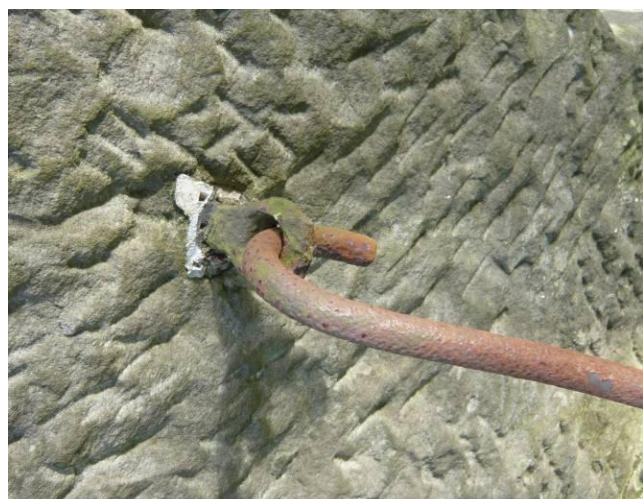
Roestig ankeroog

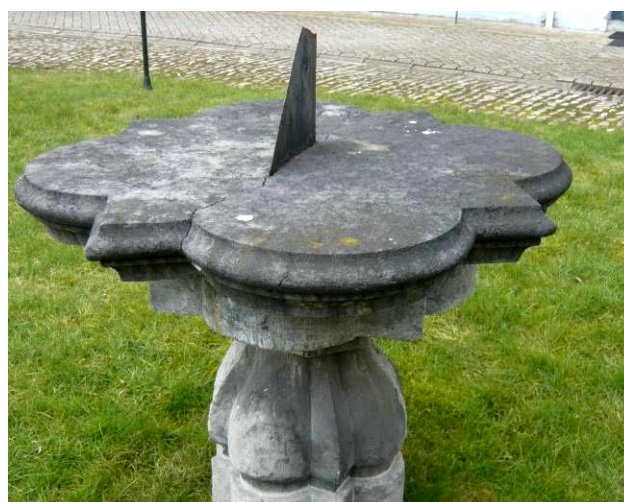
Zonnewijzer

De wijzerplaat is gebroken door het roesten van de wijzer.

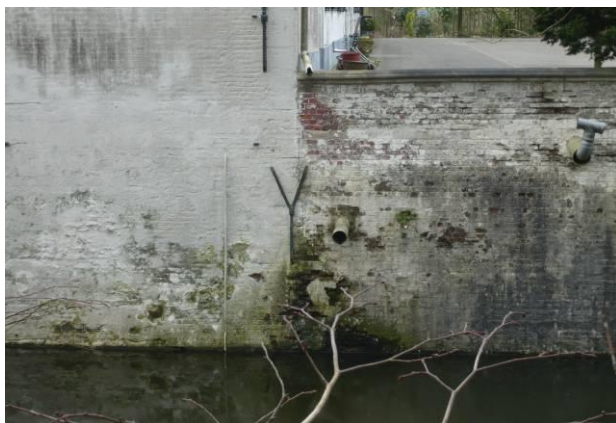
Binnenplaats [12]-noordoost

De gemetselde wanden langsheen de walgrachten vertonen verspreid onderstaande schadebeelden:  
- uitgespoeld en beschadigd voegwerk;  
- vocht- en vorstschade;  
- schade door uitbloeiende zouten;  
- erosie door het verhouten van plantengroei en  
- herstel met een (te) harde cementmortel  
Deze schadebeelden zullen op termijn het metselmassief structureel ondermijnen.

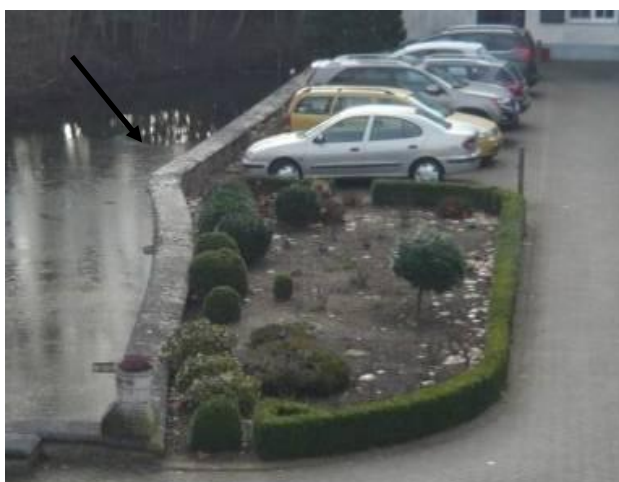
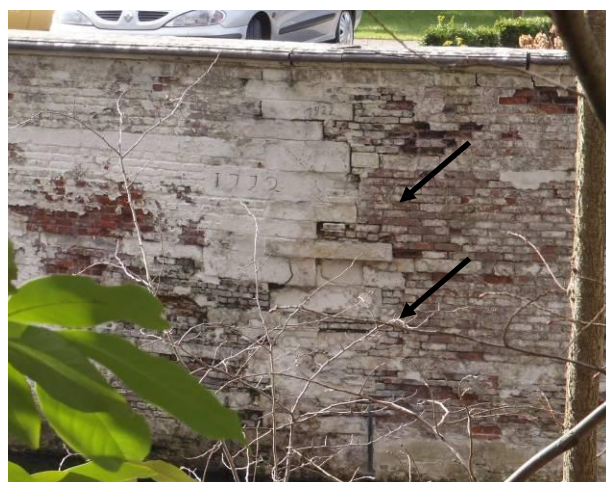
Ter hoogte van de knik in de keermuur vindt er een zetting plaats in het metselwerk met belangrijke scheurvorming tot gevolg (zie ook foto). Dit is vermoedelijk het gevolg van één of meerdere van onderstaande oorzaken:

- een zetting in de ondergrond en/of
- een slechte fundering en/of
- sterke vochtbelasting door onvolkomen muurbekroningen;
- een onvolkomen waterkering aan de binnenzijde van de keermuur en/of
- een slechte afwatering van de binnenplaats.

Bij de aanleg van de parking werd de drainage van het terrein aangepast. De oorspronkelijke afwateringskanalen zijn dichtgegroeid.

De stabiliteit is niet meer optimaal maar voor zover zichtbaar dreigt er geen onmiddellijk gevaar.

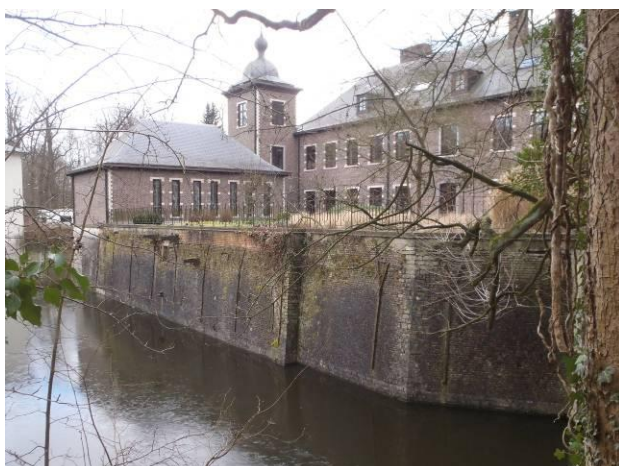
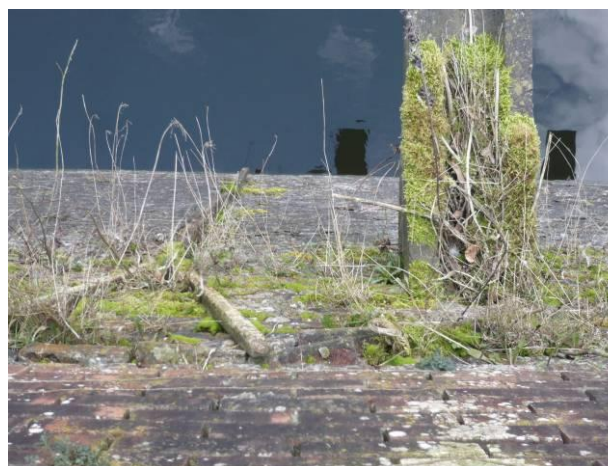
Op de plint van het kasteel werd een terras aangelegd. De betonnen muurbekroning steekt onvoldoende over met een sterke vochtbelasting van het onderliggend metselwerk tot gevolg. Meerdere ankers zijn gebroken wat aanleiding kan geven tot zettingen.

*Roestige en gebroken muurankers*

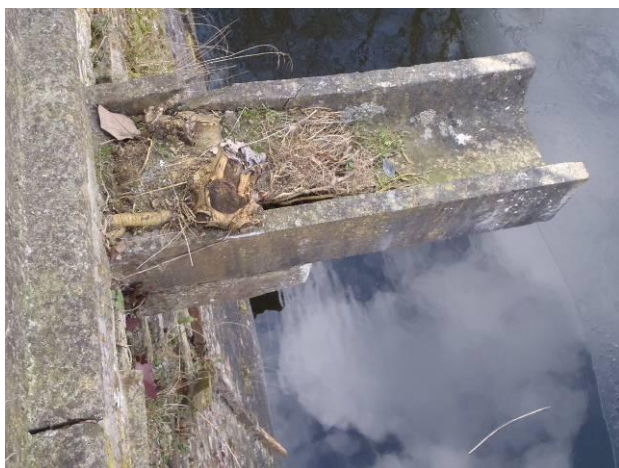
De oorspronkelijke afwateringskanalen zijn dichtgegroeid waardoor een goede afwatering van het terrein in het gedrang komt.

*Verstopte afvoeren*

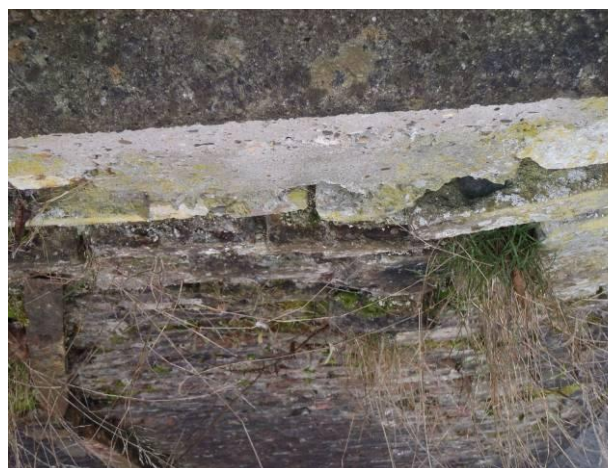
*Sterk beschadigd metselwerk onder de slechte muurbekroningen*
