# PROJECT KASTEEL ZEVENBERGEN

Inspectieverslag

Datum: 19 april 2010

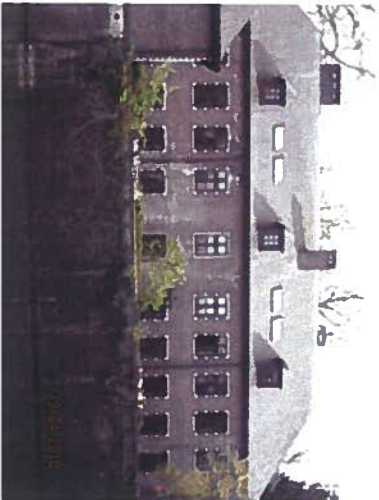
| | gevel | Witte plekken zijn zichtbaar op de gevel - aan de westzijde -<br>tgv zoutuitlogingen van het baksteenparapent | afborstelen | |

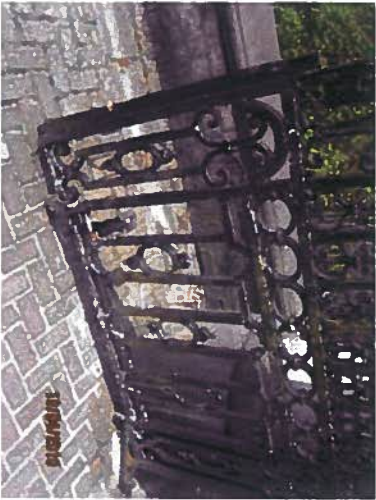
| | poort 5 | de verf van het hekwerk bladert af | ontroesten - bv door stralen<br>herschilderen van het stalen hekwerk met een compatibel roestwerend<br>verfsteem | |

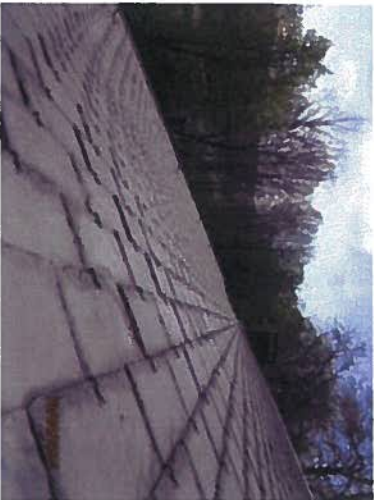
| ONDERDEEL | SCHADE - TOELICHTING | | RESTAURATIEOPTIE - BEHANDELING | FOTO |
|---|---|---|---|---|
| ALGEMEEN | dak | slechte bereikbaarheid van goten en daken | ev. bijkomende dakluiken en vensters plaatsen<br>vaste of losse ladders en/of klimhaken plaatsen<br>beeloopbare hanggoten plaatsen<br>ladderhaken plaatsen boven goten en onder top van daken | |

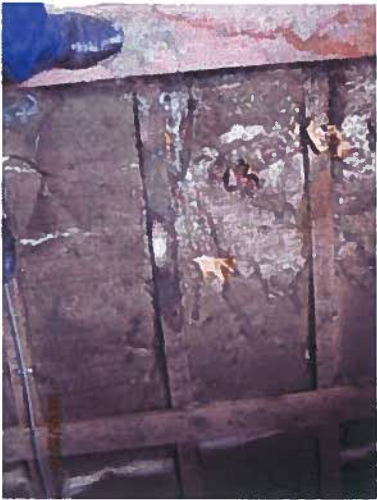
| ONDERDEEL | SCHADE - TOELICHTING | | RESTAURATIEOPTIE - BEHANDELING | FOTO |
|---|---|---|---|---|
| | zolder | De balken in grenenhout vertonen sporen van houtborende insecten | behandelen | |
| | | Op de zolder is plaatselijk waterschade aan de onderliggende isolatieplaten zichtbaar<br>Dit ter hoogte van de zinken ramen<br>De waterindringing vindt enkel plaats bij extreme weers-omstandigheden | het plaatsen van nieuwe ramen - velux / hout - wordt overwogen | |

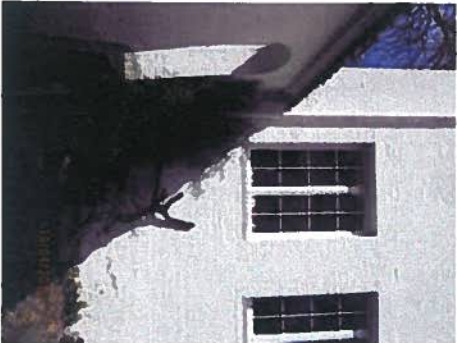
| ONDERDEEL | SCHADE - TOELICHTING | | RESTAURATIEOPTIE - BEHANDELING | FOTO |
|---|---|---|---|---|
| 1. - gebouw | dak | Er bevindt zich een lek in de leidingting<br>5e travee geteld vanaf het zuiden | dichten van de lek door plaatselijk de leidingting te herstellen | |

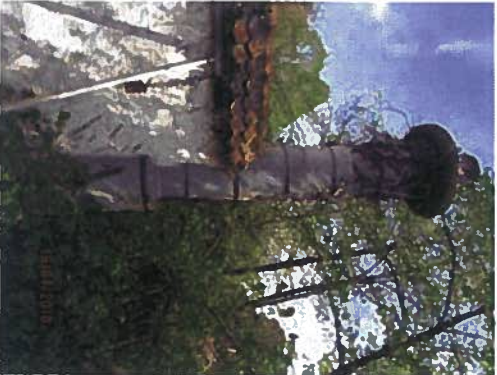
| ONDERDEEL | SCHADE - TOELICHTING | | RESTAURATIEOPTIE - BEHANDELING | FOTO |
|---|---|---|---|---|
| 8 - tuinmuur | toren | de stabiliteit van de toren dient grondig nagezien te worden<br>momenteel wordt de muur geschoord drmv houten balken | het steenwerk aan de basis van de kolom, ter hoogte van de waterlijn herstellen<br>de horizontale scheurvorming opvoegen en opvolgen<br>indien nodig te stabiliseren door het aanbrengen van een funderingsmassief<br><br>indien nodig te stabiliseren<br><br>-> controle van de scheurvorming<br>boven rechter bovenhoek van de deur | |
| | | de muur wordt meegetrokken door de toren | | |

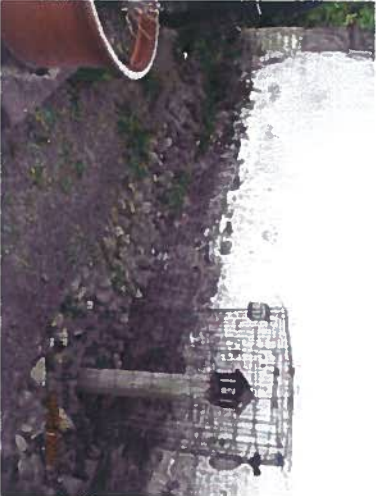
| ONDERDEEL | SCHADE - TOELICHTING | | RESTAURATIEOPTIE - BEHANDELING | FOTO |
|---|---|---|---|---|
| | muur | Vocht- en vorstschade is zichtbaar onderaan de muur<br>over +/- een hoogte van 1m | herstellen van het voegwerk onderaan<br>herstellen van loskomende cementering<br><br>de muurafdekking in pannen dient gecontroleerd te worden en waar nodig hersteld te worden | |

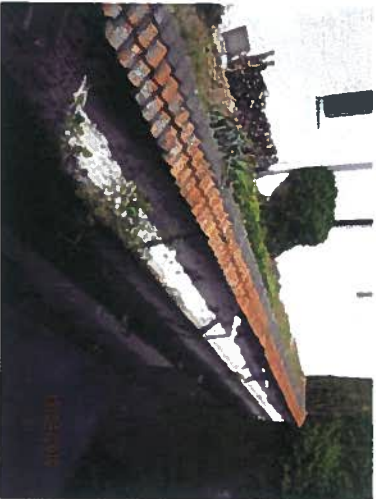
| ONDERDEEL | SCHADE - TOELICHTING | | RESTAURATIEOPTIE - BEHANDELING | FOTO |
|---|---|---|---|---|
| ALGEMEEN | metse <span>l</span> werk | De wanden langsheen de walgrachten vertonen verspreid onderstaande schadebeelden<br><br>vocht- en vorstschade<br><br><br>uitgespoeld en beschadigd voegwerk<br><br>erosie door het verhouden van plantengroei<br><br><br>Voor al het baksteenmetse <span>l</span> werk ter hoogte van de waterlijn over een hoogte van +/- 1 m | alle loszittende delen van het opgaande metse <span>l</span> werk waar noodzakelijk verwijderen - afkloppen en afborstelen en/of consolideren met een aangepaste mortel<br>het beschadigd metse <span>l</span> werk herstellen door het inboeten van nieuwe stenen<br>alle beschadigde en uitgespoelde voegwerk herstellen met een compatibele mortel<br>wegnemen van alle begroeiing | |

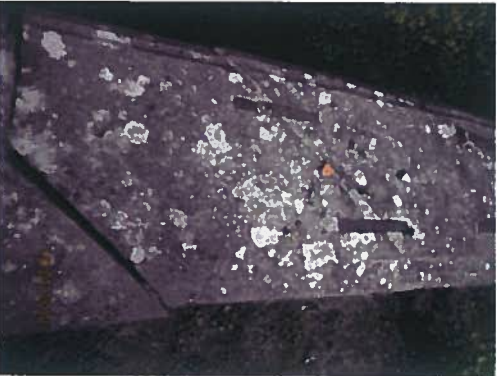
| ONDERDEEL | SCHADE - TOELICHTING | | RESTAURATIEOPTIE - BEHANDELING | FOTO |
|---|---|---|---|---|
| | dekstenen | De natuurstenen dekstenen zijn beschadigd door de inwerking van vocht of ijd zettingen | zo nodig demonteren de slecht hechtende herstellingen verwijderen de historische herstellingen (d.m.v. ijzeren doken) ontroesten, schilderen en terug opjeten met lood loszittende delen fixeren m.b.v. roestvrijstaal ankers of doken de scheurvorming in en de schade aan de natuurstenen herstellen met een compatibele voeg- of herstelmortel | |

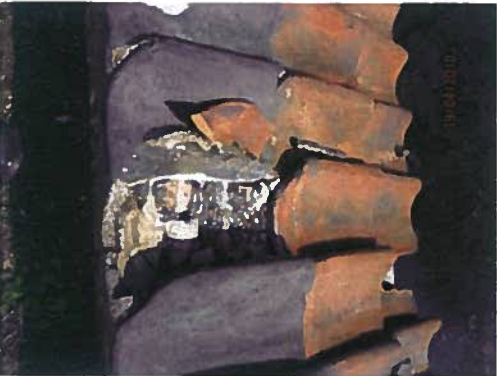
| ONDERDEEL | SCHADE - TOELICHTING | | RESTAURATIEOPTIE - BEHANDELING | FOTO |
|---|---|---|---|---|
| | pannen | Op een aantal plaatsen in het pannendak beschadigd. | Herstellingswerken | |

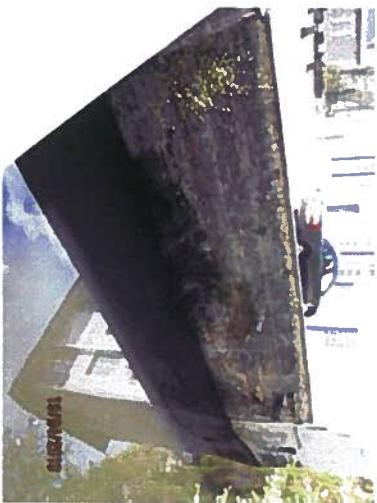
| ONDERDEEL | SCHADE - TOELICHTING | | RESTAURATIEOPTIE - BEHANDELING | FOTO |
|---|---|---|---|---|
| E | metse <span>l</span> werk | schadepatronen metse <span>l</span> werk -> 80 % | zie algemeen | |
| | | de cementbepleistering wordt plaatselijk van de muren gedrukt door vocht en zouten tgv waterindringing via het wegdek | de waterwerende bepleistering herstellen en/of een nieuwe waterwerende en wortelwerende laag aanbrengen | |

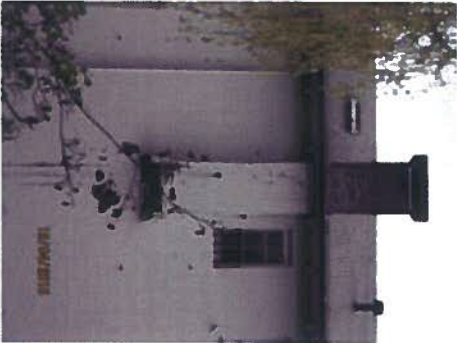
| ONDERDEEL | SCHADE - TOELICHTING | | RESTAURATIEOPTIE - BEHANDELING | FOTO |
|---|---|---|---|---|
| F | metse <span>l</span> werk | Het schilden <span>we</span> k ter hoogte van de waterlijn is aangetast tgv de inwerking van vocht | herschilderen | |

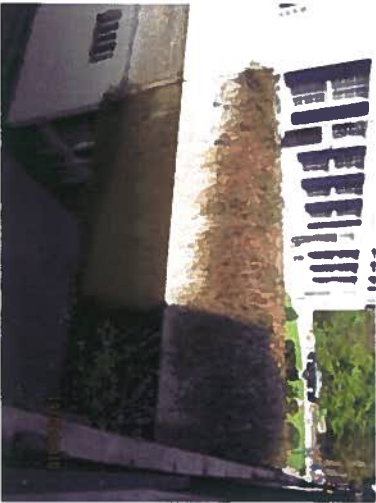
| ONDERDEEL | SCHADE - TOELICHTING | | RESTAURATIEOPTIE - BEHANDELING | FOTO |
|---|---|---|---|---|
| G | metse <span>l</span> werk | schadepatronen metse <span>l</span> werk -> 10 % thv het binnenplein | zie algemeen | |

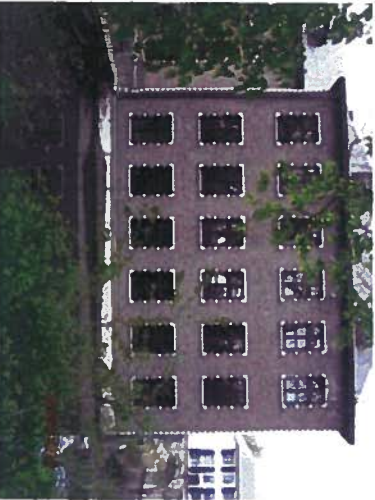
| ONDERDEEL | SCHADE - TOELICHTING | | RESTAURATIEOPTIE - BEHANDELING | FOTO |
|---|---|---|---|---|
| K en L | meiselwerk | schadepatronen meiselwerk -> 10 % | zie algemeen | |

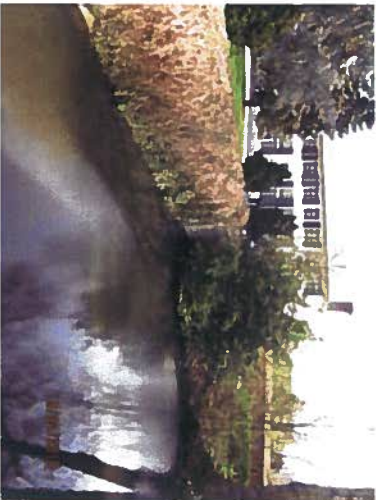
| ONDERDEEL | SCHADE - TOELICHTING | | RESTAURATIEOPTIE - BEHANDELING | FOTO |
|---|---|---|---|---|
| N | muur - onder | schadepatronen meiselwerk -> 20%<br><br>bepaalde delen van de muur worden uitgedrukt tgv zettingen in de ondergrond en/of gebreken aan de fundering met belangrijke scheurvorming als gevolg<br><br>de schade kan ook het gevolg zijn van een slechte afwatering van de binnenplaats | zie algemeen<br><br>waar nodig de stabiliteit van de keermuren verbeteren bv door het aanbrengen van een continu funderingsmassief of het plaatsen van bijkomende ankers<br><br>zie onderdeel 18 | |

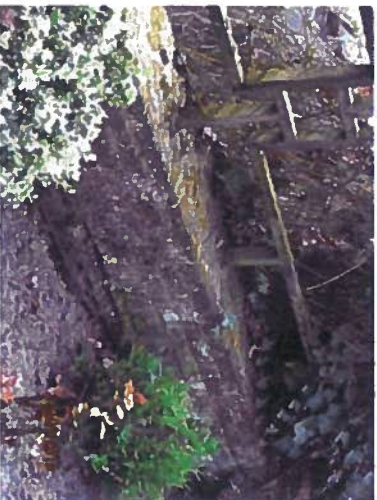
| ONDERDEEL | SCHADE - TOELICHTING | | RESTAURATIEOPTIE - BEHANDELING | FOTO |
|---|---|---|---|---|
| | muur - boven | het bovenste gedeelte aan de binnentuin is sterk beschadigd | het metselwerk dient uitgekapt en hersteld te worden<br><br>zie ook algemeen | |
