## BEHEERSPLAN PASTORIJ ONZE-LIEVE-VROUWEPAROCHIE, NIEUWPOORT

| datum | 12 november 2019 |
| adres | Hendrik Geeraertplein 2, 8620 Nieuwpoort |
| opdrachtgever | Stad Nieuwpoort<br>Marktplein 7, 8620 Nieuwpoort |

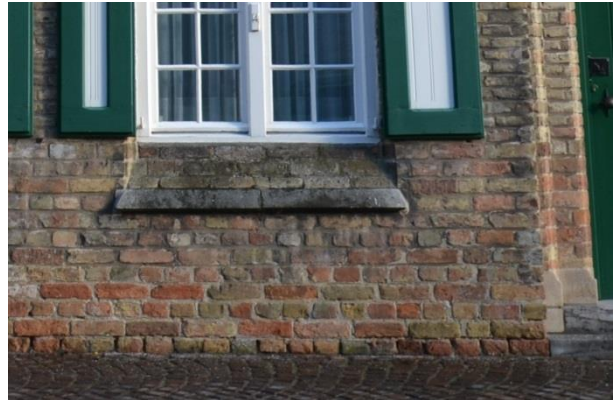
- De plint vertoont sporen van opstijgend vocht. De voegen van de onderste rijen metselwerk zijn verdwenen.
- Borstwering en boogvelden met ruiten spiraalvormige baksteenversiering. Lokaal materiaalverlies door vochtschade.

Figuur 29 Detail plint in ander type baksteen. Voegen uitgesleten door vocht. (AS, 23.01.2019)

| | Beheersmaatregelen / Aard der werken | Eenmalig | Terugkerend | Vrijstelling van toelating | Aanbevelingen |
|---|---|---|---|---|---|
| E01.04 | Maatregelen tegen opstijgend vocht | x | | | – Na onderzoek en aanbevelingen door gespecialiseerde instelling zoals KIK-IRPA. |

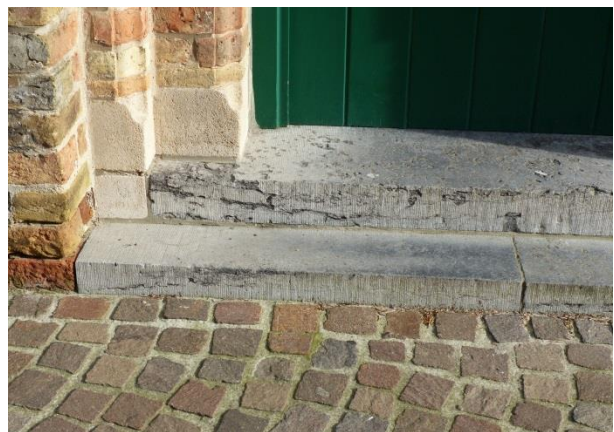
- o Gelijkvloers: de afzaten zijn vervuild. Deze rusten op een dorpel in twee delen blauwe hardsteen.
  - o Dorpel voordeur diverse barsten parallel met groefleger. Gefreinde afwerking in het loopvlak afgesleten en diverse putten in het loopvlak.

Figuur 30 Dorpel voordeur (AS, 13.02.2019)

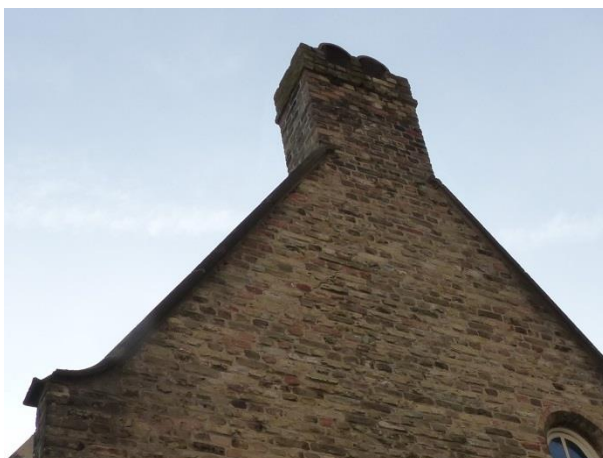
- Puntgevel meest noordelijk volume gebarsten langs de voegen.
- Lokaal sporen van vochtschade. Plaatselijk hervoeegd.
- Herstellingen aan geprofileerde kroonlijst in baksteen ter hoogte van inklemming smeedijzeren goothaken. (Herstelde schade te wijten aan corrosie van de haken in het metselwerk.)
- Afzaten en geprofileerde dagkanten in vrij goede staat.
- Dorpel buitendeur met gefreinde afwerking. Enkele barsten parallel met groeffleger.
- Ontsieraard door diverse gevelvreemde elementen (ontluchting riolering, spot,...)

Figuur 33 Barst in puntgevel. Schouw bedekt met aarden trekelement (AS, 13.02.2019)

| | Beheersmaatregelen / Aard der werken | Eenmalig | Terugkerend | Vrijstelling van toelating | Aanbevelingen |
|---|---|---|---|---|---|
| E01.01 | Lokaal herstellen van het metselwerk en sterk verweerd of ontbrekend voegwerk | x | | | – M.n. barsten, vochtschade, lacunes in het metsel- en voegwerk, ...<br>– Verwijderen gevelvreemde elementen.<br>– Mortelsamenstelling te bepalen na onderzoek. |

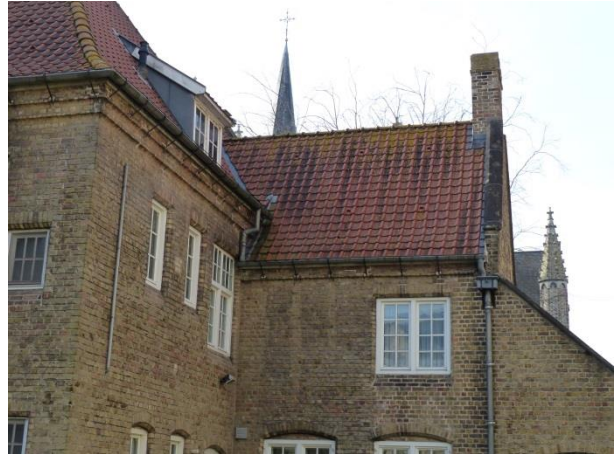
- Lokaal sporen van vochtschade, zichtbaar door ontbrekende voegen. Plaatselijk hervoeegd. Metselwerk lokaal sterk vervuild; in het bijzonder de afzaten onder de ramen.

*Figuur 37 (rechtsboven) Metselwerk lokaal sterk vervuild. (AS, 13.02.2019)*

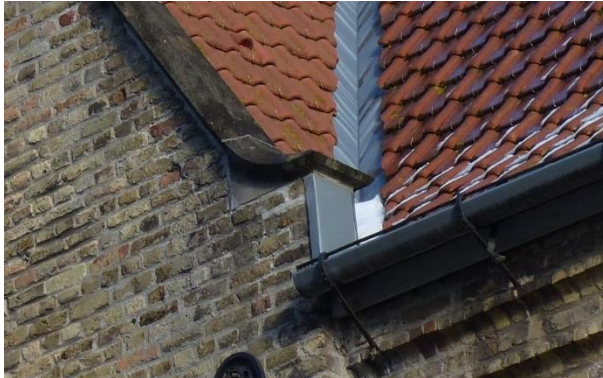
- Ronde hanggoten in zink gemonteerd op smeedijzeren goothaken. De goothaken zijn zwart geschilderd en vertonen sporen van corrosievorming.
- Afvoerpijpen in zink. Vergaarbak van de voorgevel bewoond door vogels.
- Aanhorigheden: volumes A en B: bakgoten uitgetimmerd in wit geschilderde multiplexplaten en bekleed met zink. Volume C: zinken rechthoekige hanggoot. (Zie Figuur 41 e.v.)

Figuur 48 Voorgevel: Dakaansluitingen in zink. Zinken goot in smeedijzeren goothaken. (AS, 23.01.2019)

| | Beheersmaatregelen / Aard der werken | Eenmalig | Terugkerend | Vrijstelling van toelating | Aanbevelingen |
|---|---|---|---|---|---|
| E02.02 | Corrosiewerende behandeling smeedijzeren onderdelen dakgoot | x | | | – Inclusief ingeklemde deel en herstel metselwerk. |

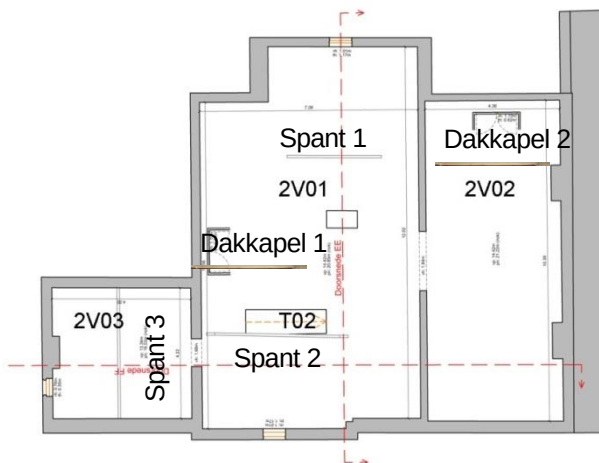
- Dakstructuur bestaande uit spanten en gordingen.
- A-spanten. Spant 2: verbinding korbelen met dekbalk onvoldoende. Te herstellen.
- Onderdelen spanten en gordingen vertonen sporen van vochtinfiltratie. Lokaal is een witte oppervlakteschimmel zichtbaar.
- Een aantal gordingen werden vernieuwd.

Figuur 50 Overzicht spanten (AS, 13.02.2019)

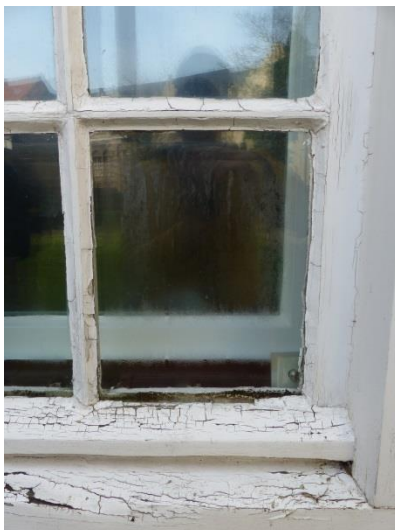
Figuur 85 Onderdorpel verweerd: kubisch rot (AS, 13.02.2019)

| | Beheersmaatregelen / Aard der werken | Eenmalig | Terugkerend | Vrijstelling van toelating | Aanbevelingen |
|---|---|---|---|---|---|
| E03.01 | Restauratie van het buitenschrijnwerk | x | | | <ul style="list-style-type: none"> <li>– Strategisch onderzoek naar oorspronkelijk kleurgebruik.</li> <li>– Restauratie van de oorspronkelijke delen van het historisch buitenschrijnwerk. Zo nodig reconstructie naar historisch model.</li> <li>– Inclusief corrosiewerend behandelen metalen onderdelen en herstel t.h.v. inklemming luikduimen en andere onderdelen.</li> <li>– Inclusief schilderwerken.</li> </ul> |

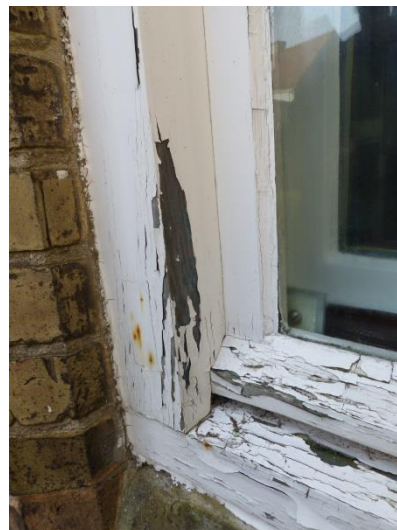
Figuur 86 Oostgevel: verf bladdert af. Oorspronkelijke kleur eronder? (AS, 13.02.2019)

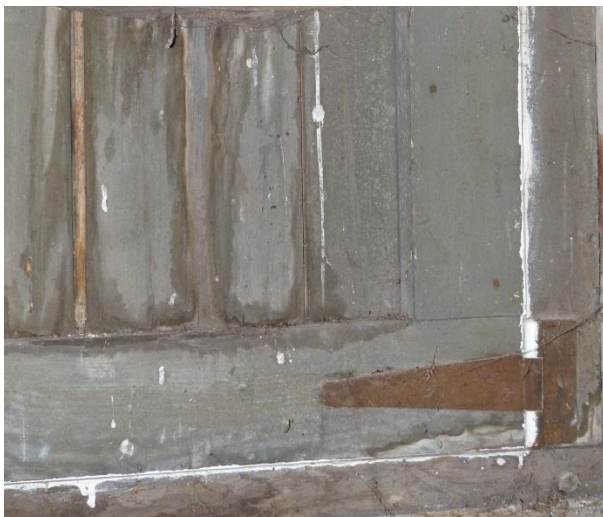
- In voor- en achtergevel van de tuitgevel zijn nog zolderluiken aanwezig.
- Opgeklampte luiken met glaspaneel in blokkader. Verbindingen verweerd. Hout in slechte staat door vochtinfiltratie.
- Wit geschilderd aan de buitenzijde. Verf bladdert af. Donkergroen (grachtengroen?) aan de binnenzijde. Schilderwerk verweerd.
- Hang- en sluitwerk: gehengen en schuifsloten, gecorrodeerd.

Figuur 95 (linksonder) Westgevel: detail zolderluik. Hout sterk verweerd door vochtinfiltratie. Luikgeheng gecorrodeerd (AS, 13.02.2019)

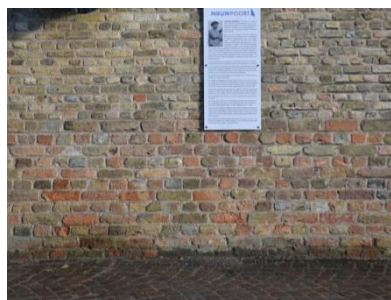
- Volsteense wand in metselwerk met ezelsrug.
- De voegen van deze muur zijn op verschillende plaatsen uitgespoeld.
- Sporen van opstijgend vocht.
- Vorstschade (materiaalverlies).
- Mos- en plantengroei op de bovenzijde.
- Deur in de oostelijke tuinmuur: verf staat mager, sporen van vochtinfiltratie onderaan, kruk reeds vervangen.

Figuur 105 Opstijgend vocht en vorstschade (AS, 23.01.2019)

| | Beheersmaatregelen / Aard der werken | Eenmalig | Terugkerend | Vrijstelling van toelating | Aanbevelingen |
|---|---|---|---|---|---|
| E05.01 | Lokaal herstellen van het metselwerk en sterk verweerd of ontbrekend voegwerk | x | | | – M.n. barsten, vochtschade, lacunes in het metsel- en voegwerk, ...<br>– Verwijderen gevelvreemde elementen.<br>– Voor de restauratie van de voegen samenstelling nagaan. Mortelsamenstelling te bepalen na onderzoek. |

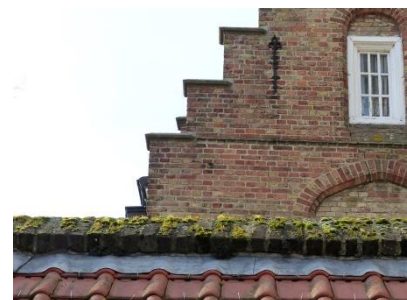
Figuur 106 Mosvorming op ezelsrug (AS, 13.02.2019)

| | Beheersmaatregelen / Aard der werken | Eenmalig | Terugkerend | Vrijstelling van toelating | Aanbevelingen |
|---|---|---|---|---|---|
| E05.02 | Verwijderen biodeterioratie | | min. 1 x/2 jaar | | – Naar bestaande toestand. |

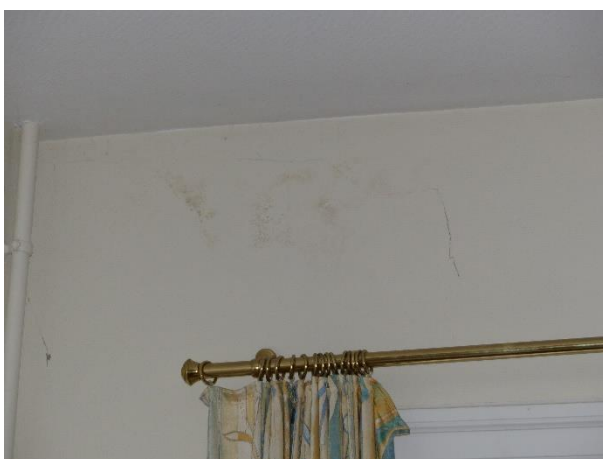
Met uitzondering van de keldervertrekken zijn alle wanden gepleisterd en behangen of geschilderd. Lokaal scheuren in de wandbepleistering en sporen van vochtinfiltratie.

Figuur 113 Vochtinfiltratie en scheur in pleisterwerk slaapkamer (1V02) (AS, 13.02.2019)

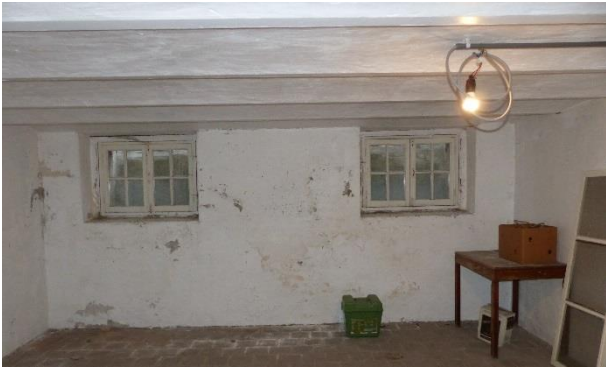
- Zoutuitbloeiingen en sporen van waterinfiltratie door doorspijlend grondvocht (kelder) en lekken in dakbedekking en -aansluitingen (zolder). Vochtinfiltratie via dak verholpen door vernieuwen dakbedekking en -aansluitingen.

Figuur 115 Doorsijpelend grondvocht (K01) (AS, 13.02.2019)

| | Beheersmaatregelen / Aard der werken | Eenmalig | Terugkerend | Vrijstelling van toelating | Aanbevelingen |
|---|---|---|---|---|---|
| I02.04 | Maatregelen tegen vochtinfiltratie en zouten | x | | | – In kelder.<br>– Na onderzoek en aanbevelingen door gespecialiseerde instelling zoals KIK-IRPA. |

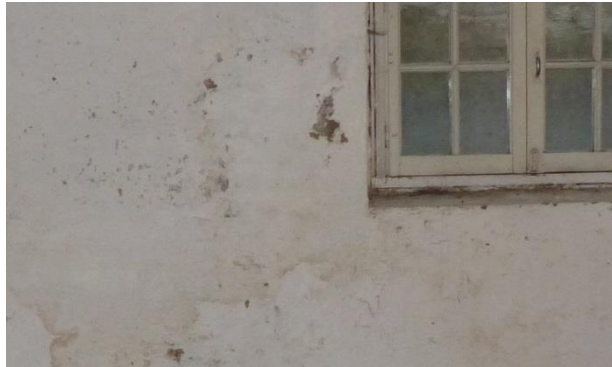
Figuur 116 Detail doorsijpelend grondvocht (K01) (AS, 13.02.2019)

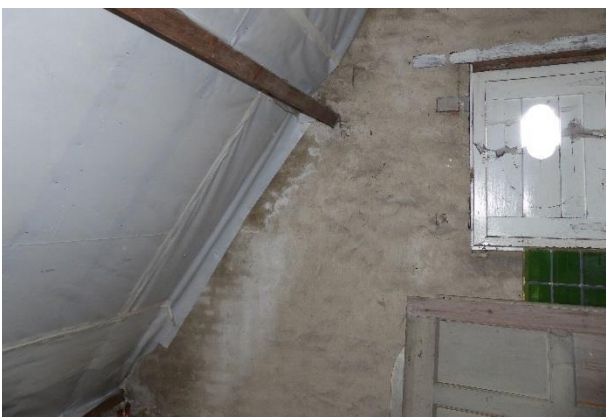
Figuur 117 Zoutuitbloeiingen door vochtinfiltratie t.h.v. aansluiting gevel en dak (2V03) (AS, 13.02.2019)

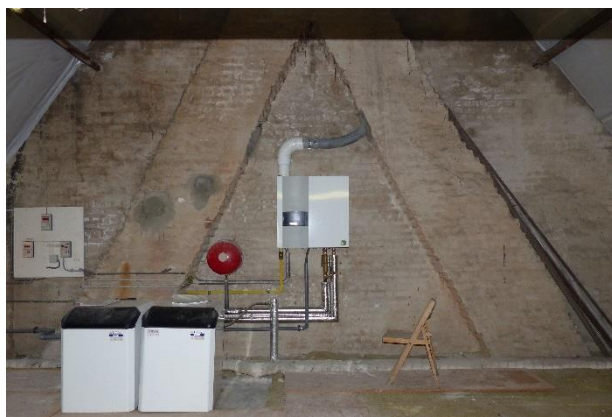
Figuur 118 Sporen van vochtinfiltratie en stof langsheen wanden (2V02) (AS, 13.02.2019)

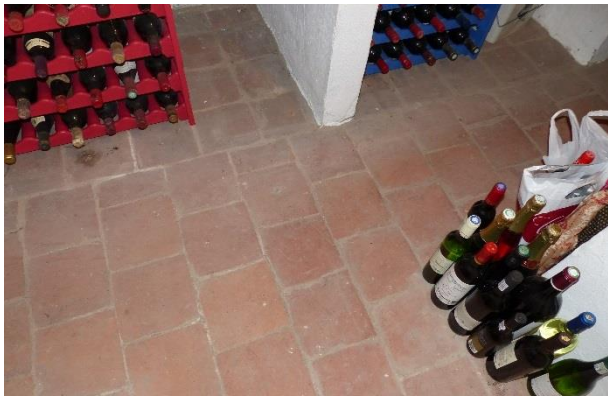
- In de kelder liggen rode tegels in gebakken aarde (rode Boomse tegels).
- Wellicht enige nog aanwezige originele vloerbedekking.
- Deze verkeren, hoofdzakelijk in de zone langs de buitenwanden, in relatief slechte toestand door opstijgend grondvocht (zoutuitbloeiingen langs voegen).

Figuur 127 Rode boomse tegels, zoutuitbloeiingen (AS, 13.02.2019)

| | Beheersmaatregelen / Aard der werken | Eenmalig | Terugkerend | Vrijstelling van toelating | Aanbevelingen |
|---|---|---|---|---|---|
| I03.02 | Restauratie oorspronkelijke vloerafwerking en plinten | x | | | – Inclusief maatregelen tegen opstijgend vocht (kelder).<br>– Inclusief zorgvuldig reinigen van de tegels. |
