# Beheersplan

PAROCHIEKERK SINT-AUDOMARUS EN KERKHOF MET AFSLUITINGSMUUR  
Beschermd monument en beschermd landschap  
Dorp (zonder nummer), 8690 Alveringem

okt 2019

# BEHEERSPLAN ONROEREND ERFGOED

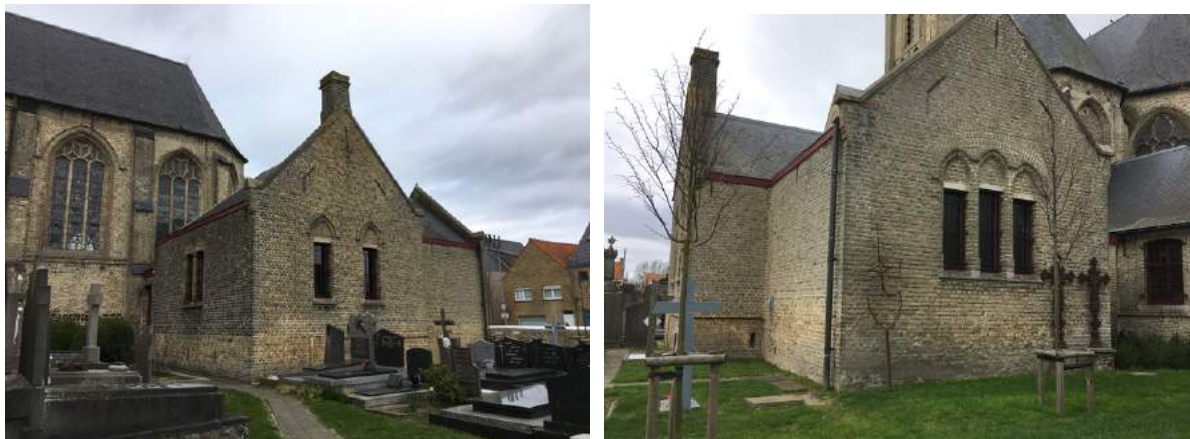
Afbeelding 134: Nieuwe sacristie zuid-westgevel en oostgevel (eigen foto, maart 2017)

De nieuwe sacristie is ook gebouwd uit gele baksteen. De gevelaanzetten tonen ook schade tot 1,5 meter boven het maaiveld. Onderaan is het metselwerk aan het loskomen. In de westzijde is een deur en een tweelichtraam te zien. In de oostgevel is een uitsparing van drie spitsboognissen gemaakt met daarin later aangebrachte vensters te zien.

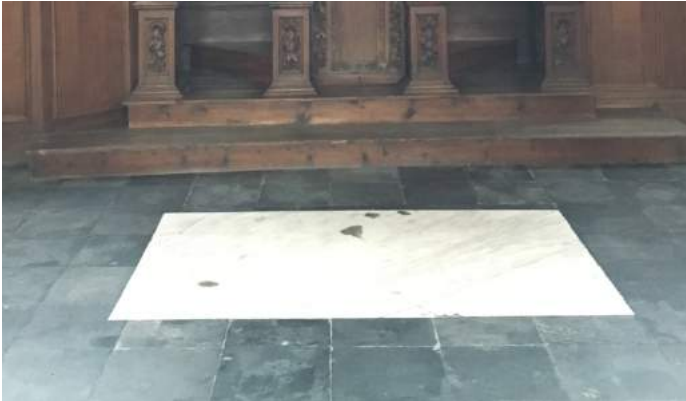
Afbeelding 139: Wit marmeren grafplaat verwerkt in de vloer voor de biechtstoel (eigen foto, 2017).

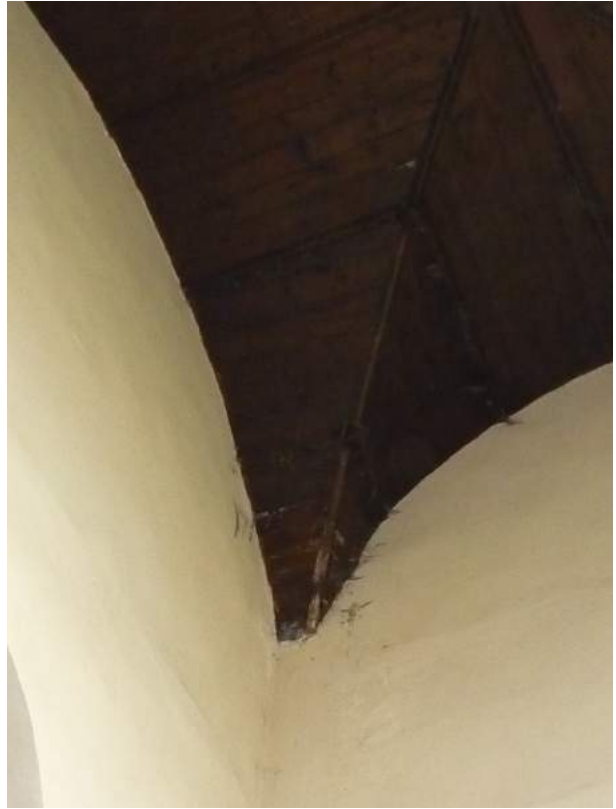
Afbeelding 147: Aangetast tongewelf (eigen foto, maart 2017)

Ter hoogte van de zuidelijke transeptarm en de toren (dak 25) zijn de houten tongewelven onderaan rot en aangetast door een vroegere waterinfiltratie (door een ophoging van duivenmest). Dit is ook de zone waar vermoedelijk het spantbeen is ingerot, met doorzakking van de daken (zie hoger) tot gevolg. Dit dient verder onderzocht te worden aangezien het gewelf en de dakstructuur op heden niet inspecteerbaar zijn.

| Nummering | Omschrijving | eenmalig | terugkerend | vrijstelling<br>toelating |
|---|---|---|---|---|
| | Schade aan gewelven herstellen, restauratie met technieken en materialen cfr. bestaande | X<br>binnen 1j na<br>herstel<br>dakstructuur | | |

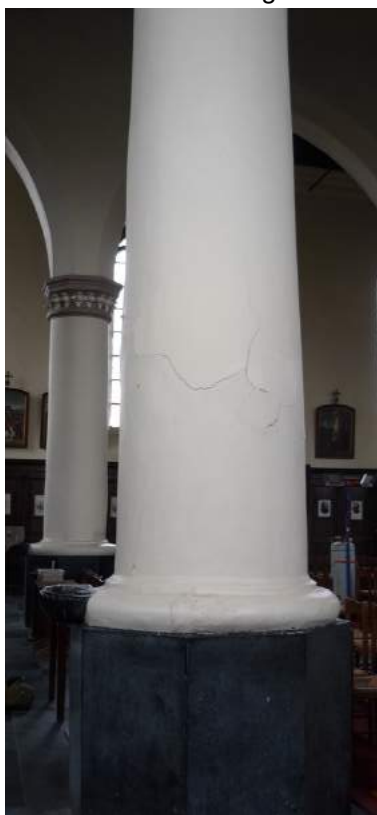
Daarnaast is er ook schade aan het pleisterwerk naast de deur naar de toren en de deur naar de oude sacristie. Ook meerdere pijlers van het schip hebben een gebarsten bepleistering die zich doorzet in de verflagen. Dit is een eigenaardig schadepatroon, en dient voor herstel zeker verder onderzocht te worden. Er zal ook gekeken moeten worden naar ingewerkte metalen. De kapitelen van sommige zuilen vertonen schade.

Afbeelding 154: schade aan pleisterwerk zuil (eigen foto, 2017)

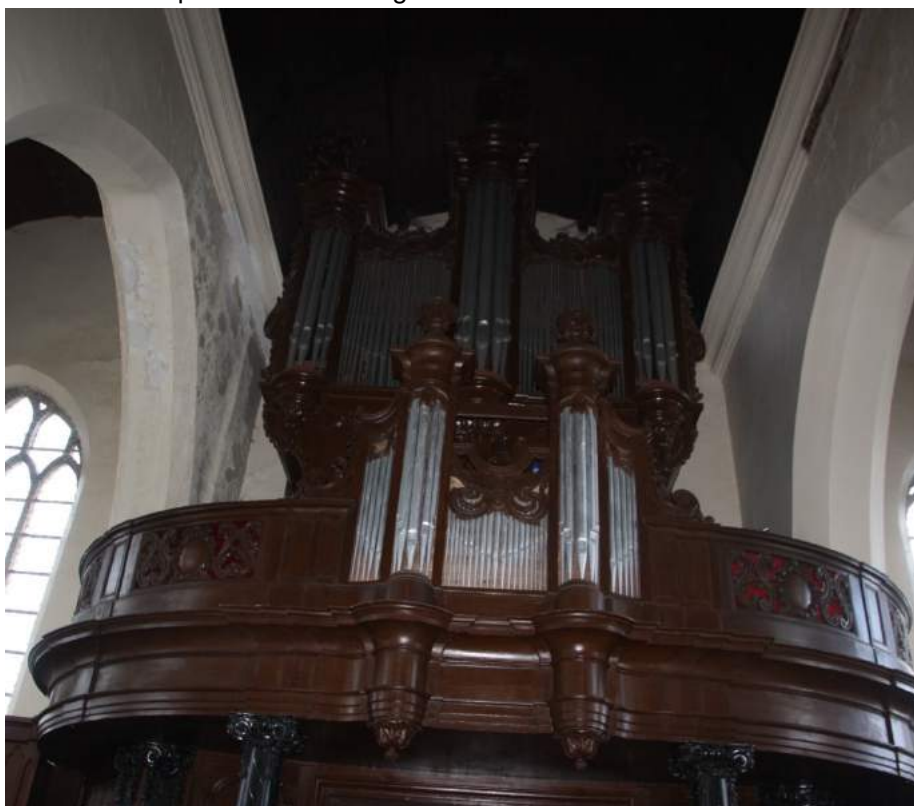
Door vroegere waterinfiltraties (door goten en in gevels) is er op verschillende plaatsen omvangrijke schade ontstaan aan het vlakke pleisterwerk en de sierlijsten. Dit is voornamelijk het geval onder de beide zakgoten ter hoogte van het orgel, in de hoek overgang noordelijke zijbeuk met de dwarsbeuk, in de hoek boven de deur naar de traptoren en in het zuidelijk koor. Hierbij zijn ook delen van het lijstwerk afgevallen of losgekomen.

Afbeelding 155: schade aan pleisterwerk en sierlijsten (eigen foto, 2017)

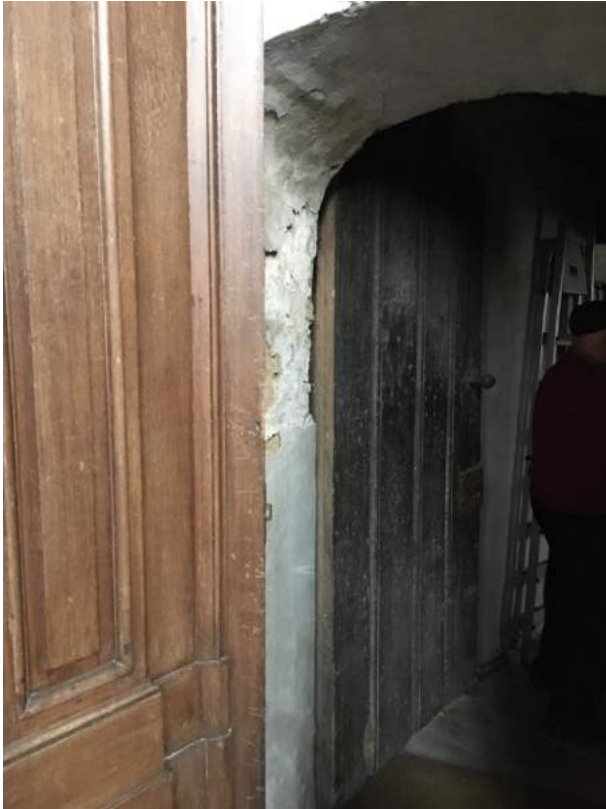
- Houten paneeldeur naar de traptoren. Deze is in goede staat.
- De zware houten toegangsdeur (vermoedelijk een oude buitendeur) naar de oude sacristie is sterk aangetast door houtborende insecten, vermoedelijk nog actief.

Afbeelding 156: deur naar oude sacristie (eigen foto, maart 2017)

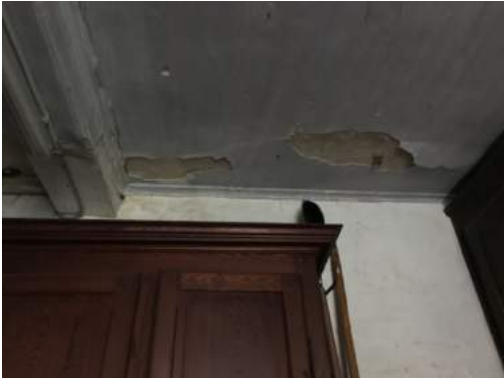
Door langdurige waterinfiltraties is de plafondbepoeistening op latjes in de oude sacristie deels losgekomen en afgefallen. Momenteel is hier als noodoplossing plaatselijk op de slechtste delen gipskarton voor geplaatst.

Afbeelding 168: Plafondafwerking oude sacristie (eigen foto, maart 2017))

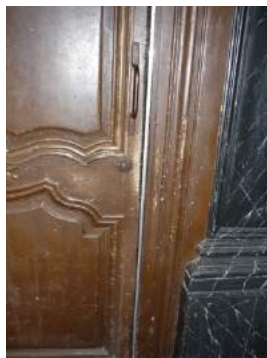
Het doksaal is in minder goede staat. Plaatselijk is veel insectenschade zichtbaar. De aantasting is tevens nog actief, getuige hiervan het boormeel. Ook zijn sommige houten onderdelen ter hoogte van de plintzone en vloer aangetast door vocht. De schilderlaag op het hout is tevens in slechte staat.

Afbeelding 180: insectenschade en slijtage van de verflaag (eigen foto, maart 2017)

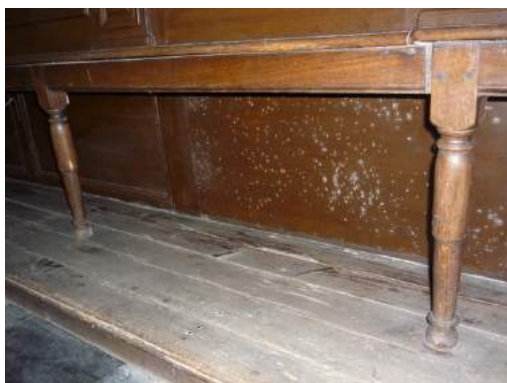
De lambrisering is plaatselijk aangetast (schimmels, vocht en houtborende insecten) en er zijn onderdelen afgebroken. Onderaan zijn er in diverse velden oplapwerken gebeurd door het voorplaatsen van een multiplex of spaanderplaat (vooral noordgevel.) Deze vertonen ook reeds sporen van aantastingen. Tevens zijn er achteraan de kerk, ter hoogte van de zuidelijke zijbeuk, aantastingen door houtborende insecten. Door een langdurig verstopte afvoer van het koor staat de achterliggende muur nat en is de lambrisering onderaan rot en aangetast door zwammen.

Afbeelding 188: Aantasting insecten op later geplaatste meubelplaat, zuidzijde schip (eigen foto, maart 2017)

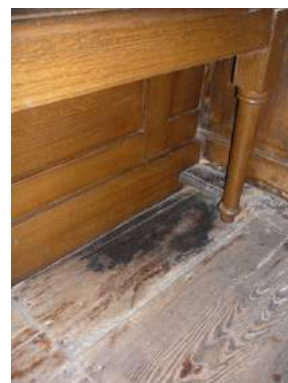
Afbeelding 190: Vochtschade naast biechtstoel aan noordzijde van het schip, tevens insectenschade (eigen foto, maart 2017)

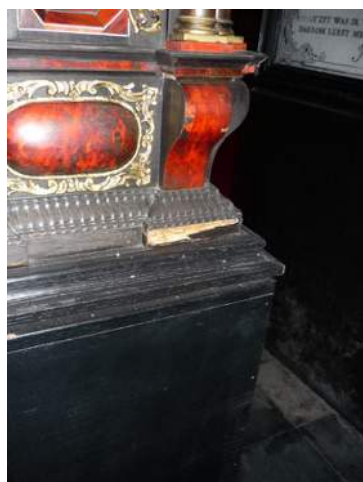
Er is duidelijk een zeer actieve aantasting door houtborende insecten, dit kan voor grote problemen zorgen.

Afbeelding 226: Schade en ontbrekende delen door insecten. (eigen foto, maart 2017)

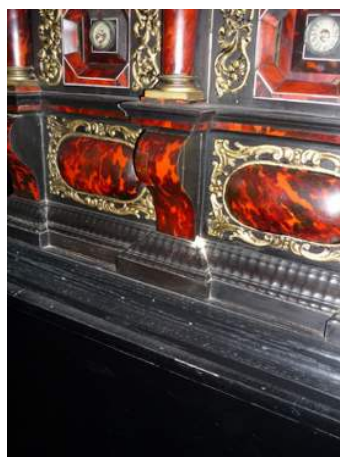
Afbeelding 227: Vers boormeel (eigen foto, maart 2017)

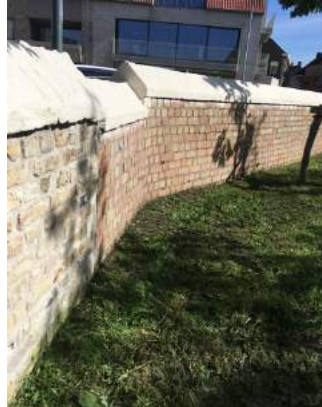
Afbeelding 244 Verschillende bakstenen, afgeschuinde hoek, hoogteverschillen (eigen foto, 2018).

De muur is opgebouwd volgens kruisverband. De muur verschilt op sommige plekken van hoogte en er zijn plaatselijk verschillende bakstenen gebruikt. Hieruit kan afgeleid worden dat er herstellingswerken zijn gebeurd aan de muur zoals de afschuining van de hoeken in 1968.

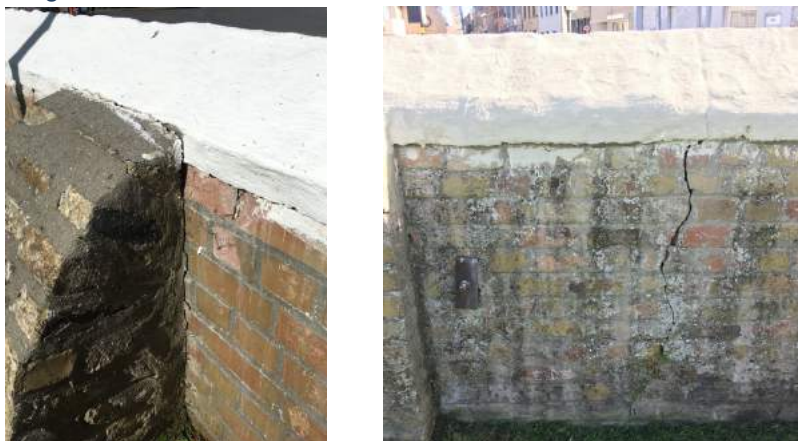
Afbeelding 246 Schadebeelden poortje en muur.

Het witgekaleide gedeelte van de muur is recent gebeurd en is daarom in goede staat. Aan binnenzijde van de muur is zoutuitbloeiing te zien, kleine tot redelijk grote scheuren en kleine verzakkingen. De muur is algemeen gezien in redelijke staat en wordt jaarlijks opnieuw gekaleid.
