## Lijst van foto's

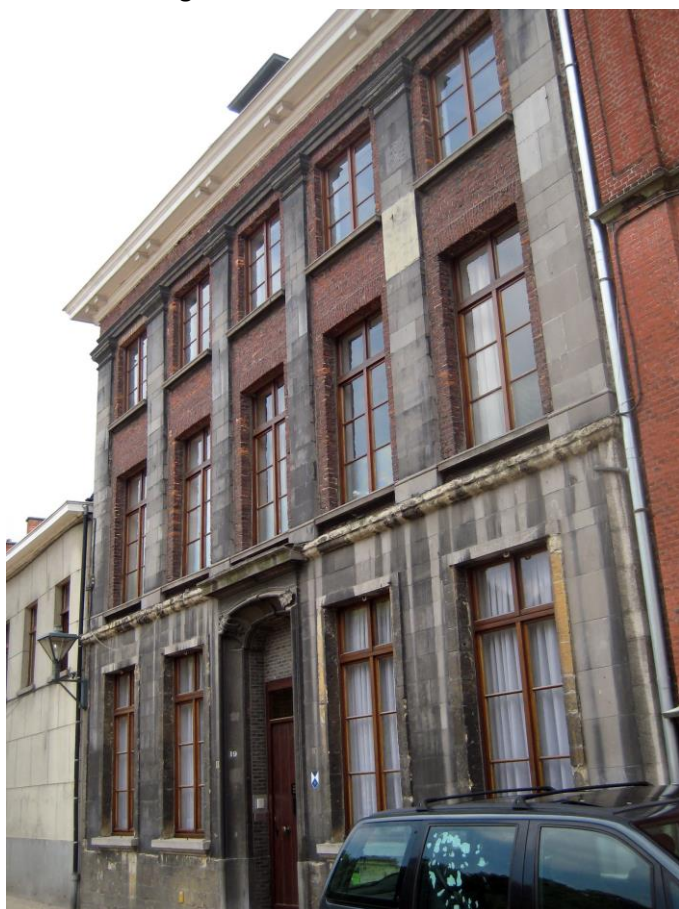
Foto A.1. Voorgevel

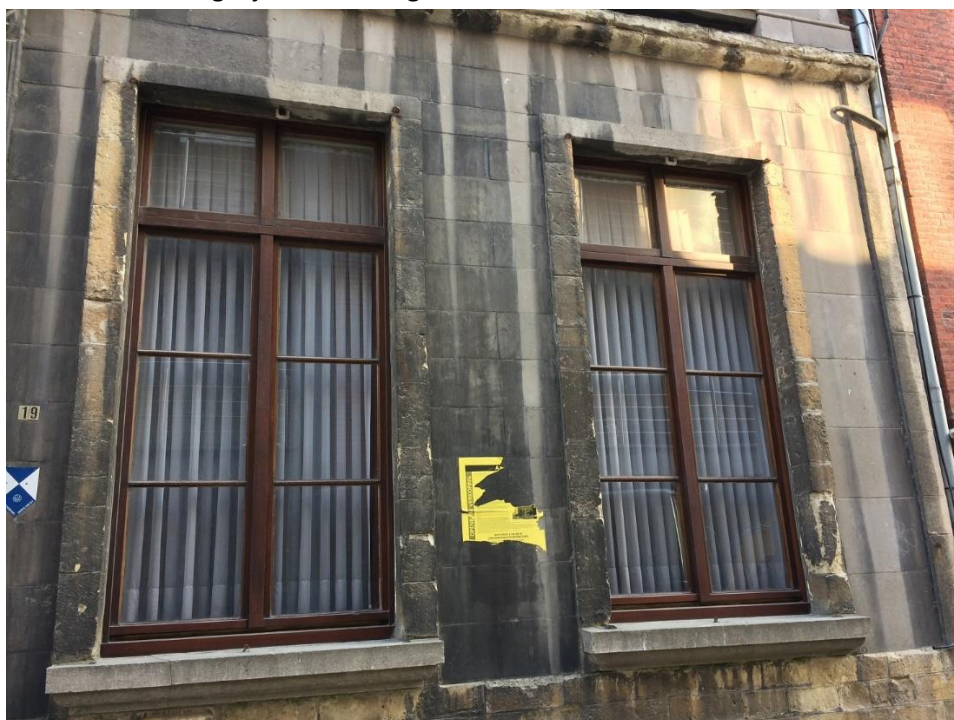
Foto A.3. Ramen gelijkvloers voorgevel

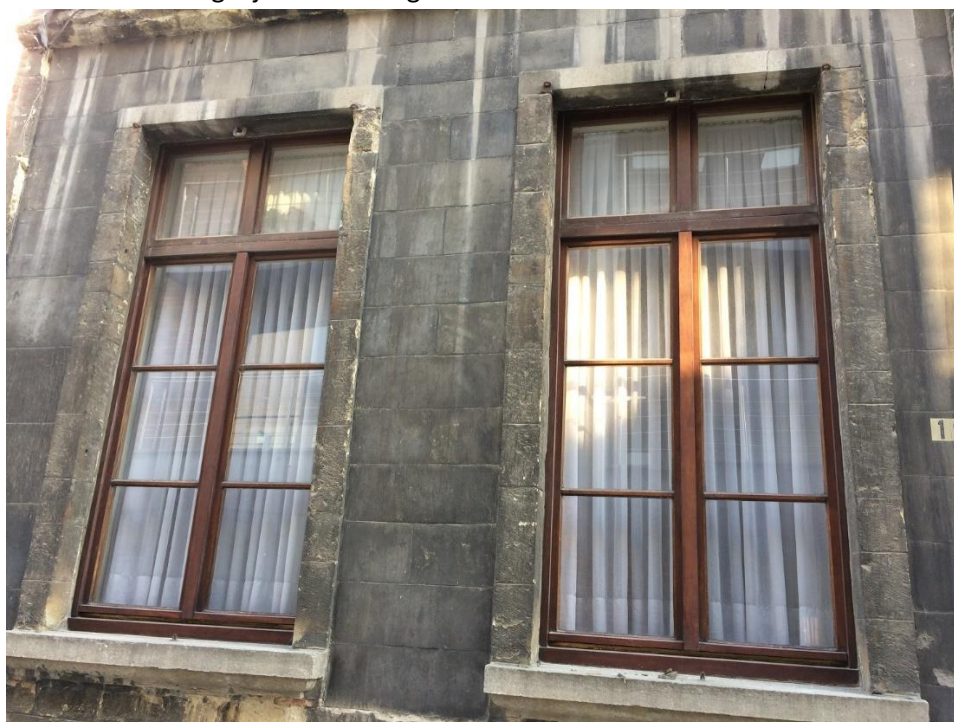
Foto A.4. Ramen gelijkvloers voorgevel

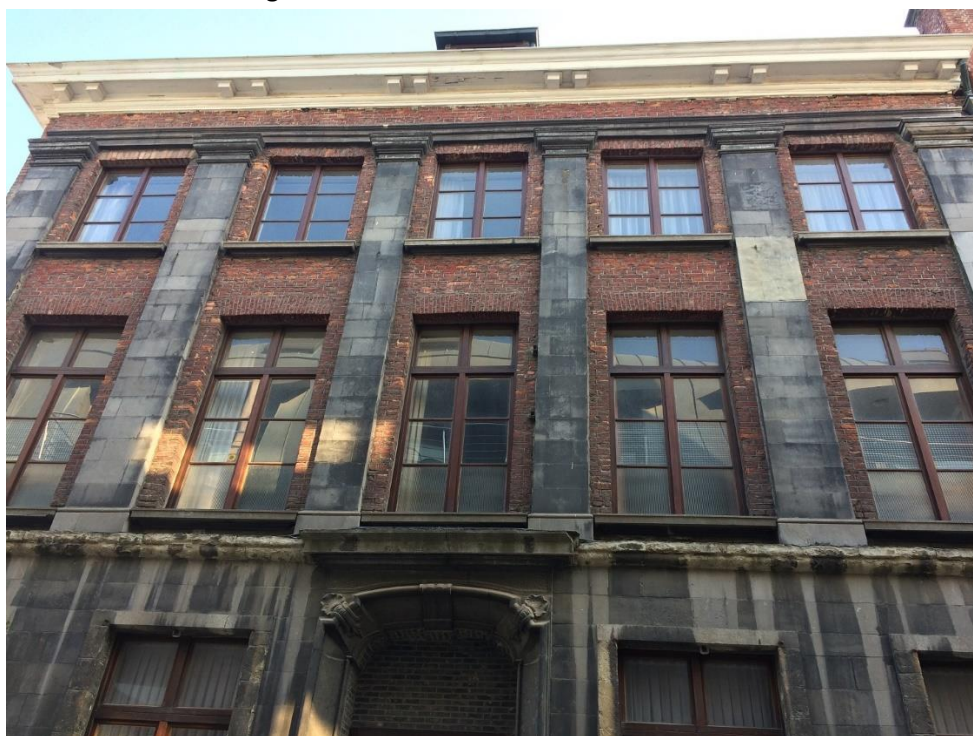
Foto A.5. Ramen voorgevel

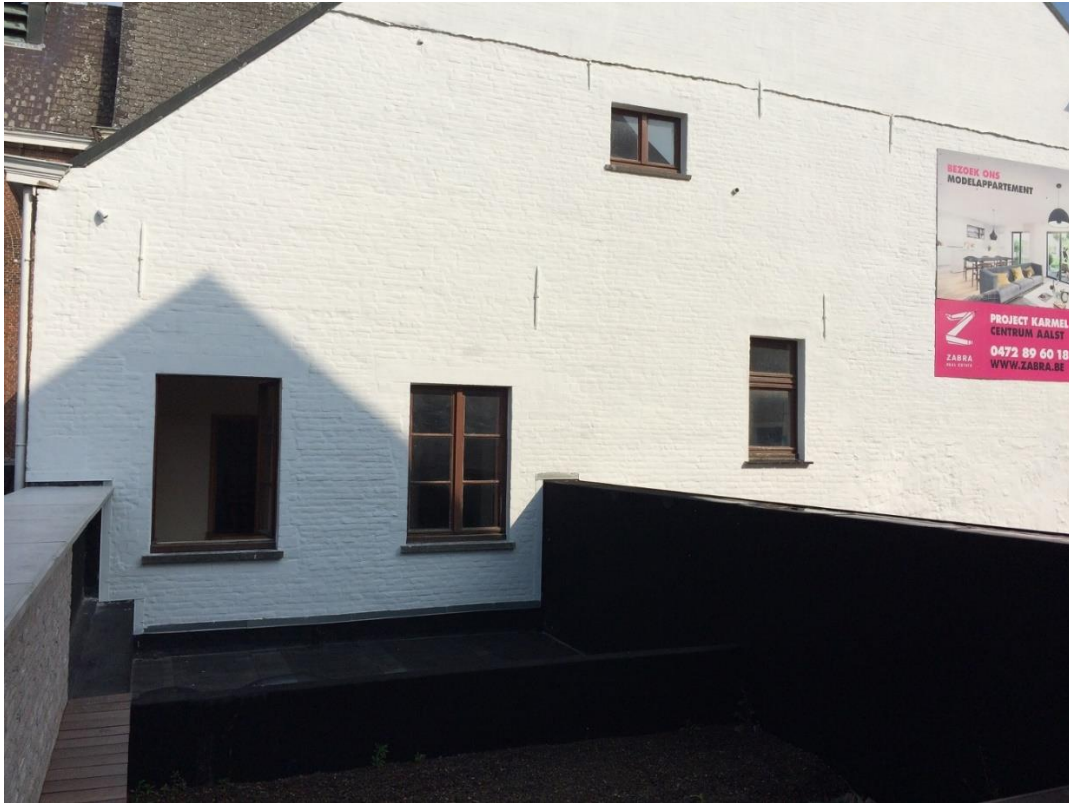
Foto A.7. Zijgevel vervolg

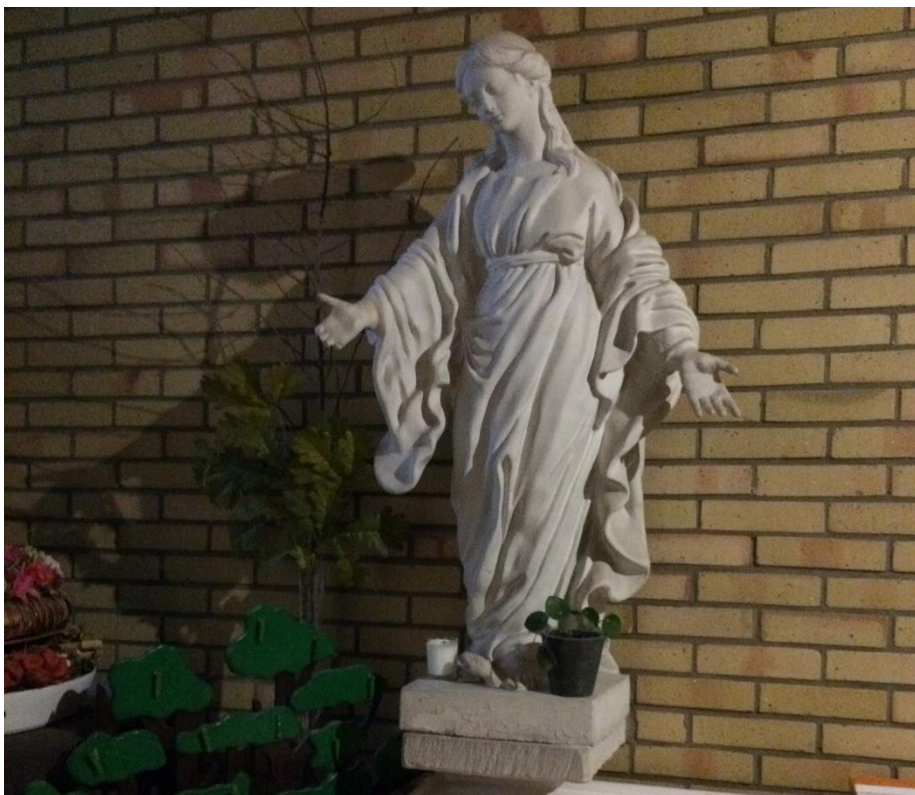
Foto A.8. Muur afgewerkt met steenstrips

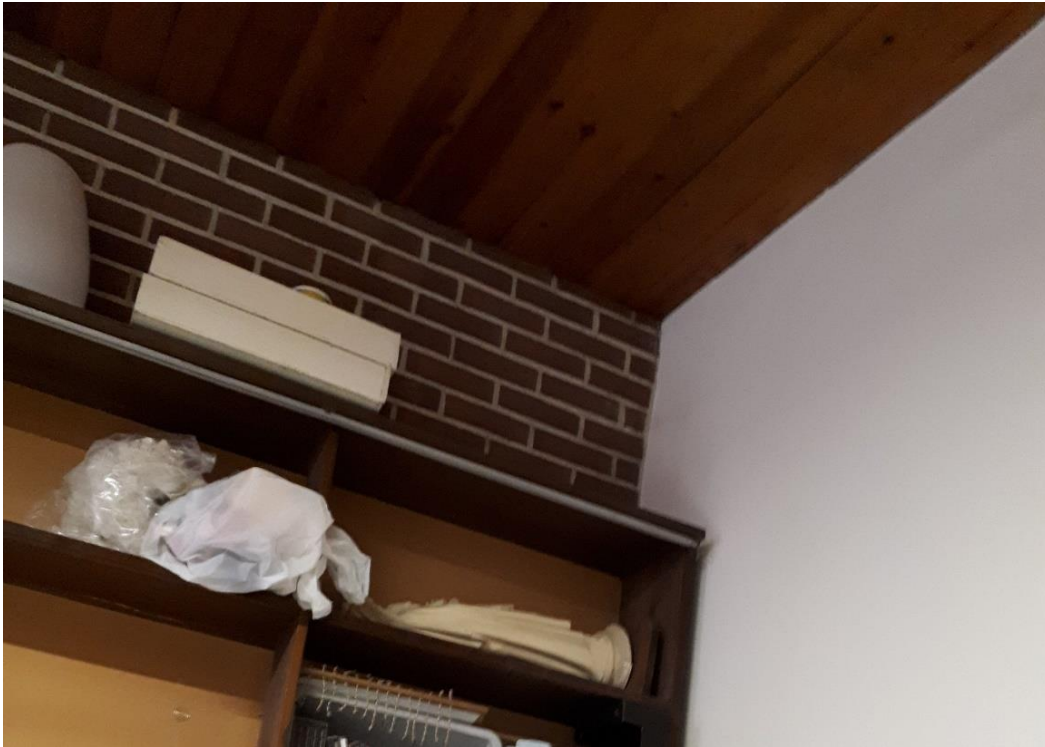
Foto A.9. Muur afgewerkt met steenstrips

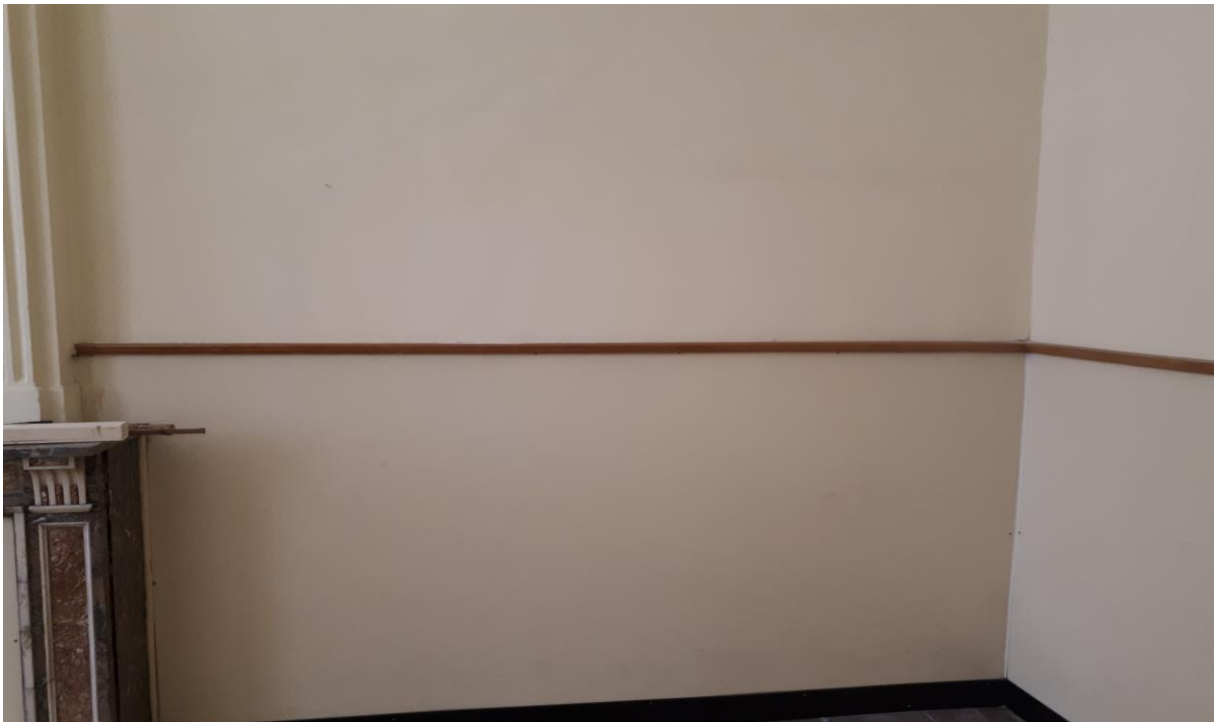
Foto A.10. Afwerking van muur bepleistering (bovenaan) en asbestplaten (onderaan)

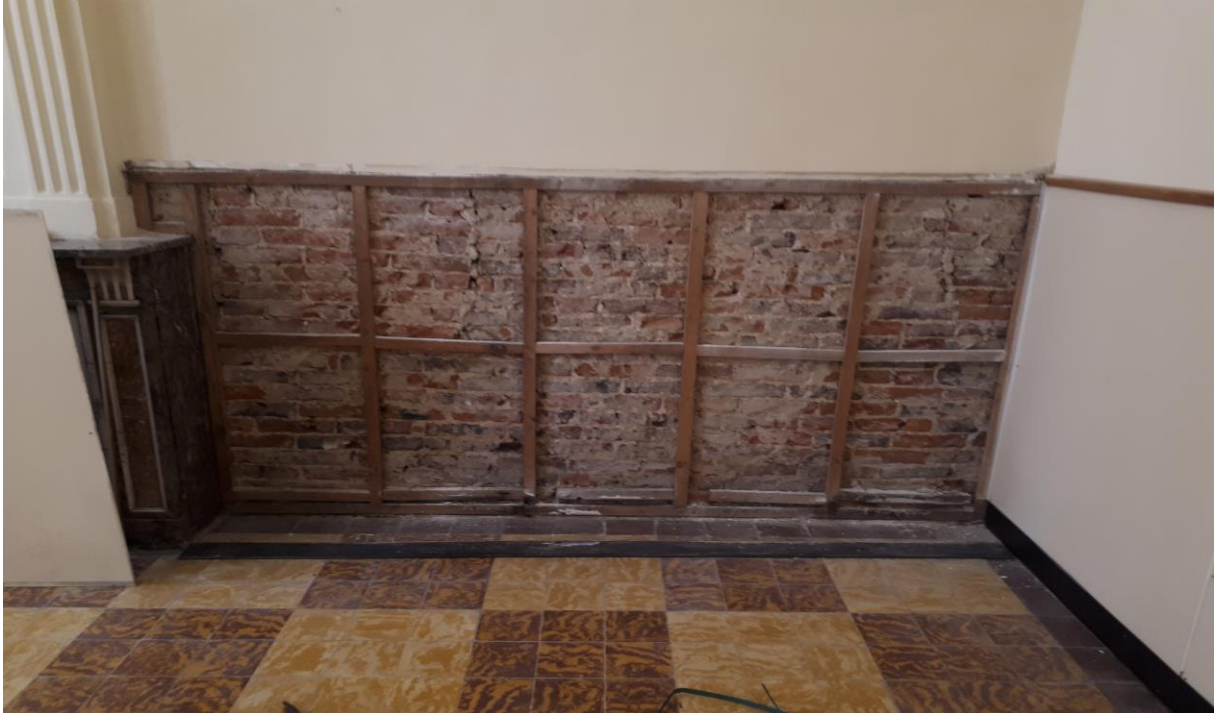
Foto A.11. Ondersteunende structuur voor afwerking van muur

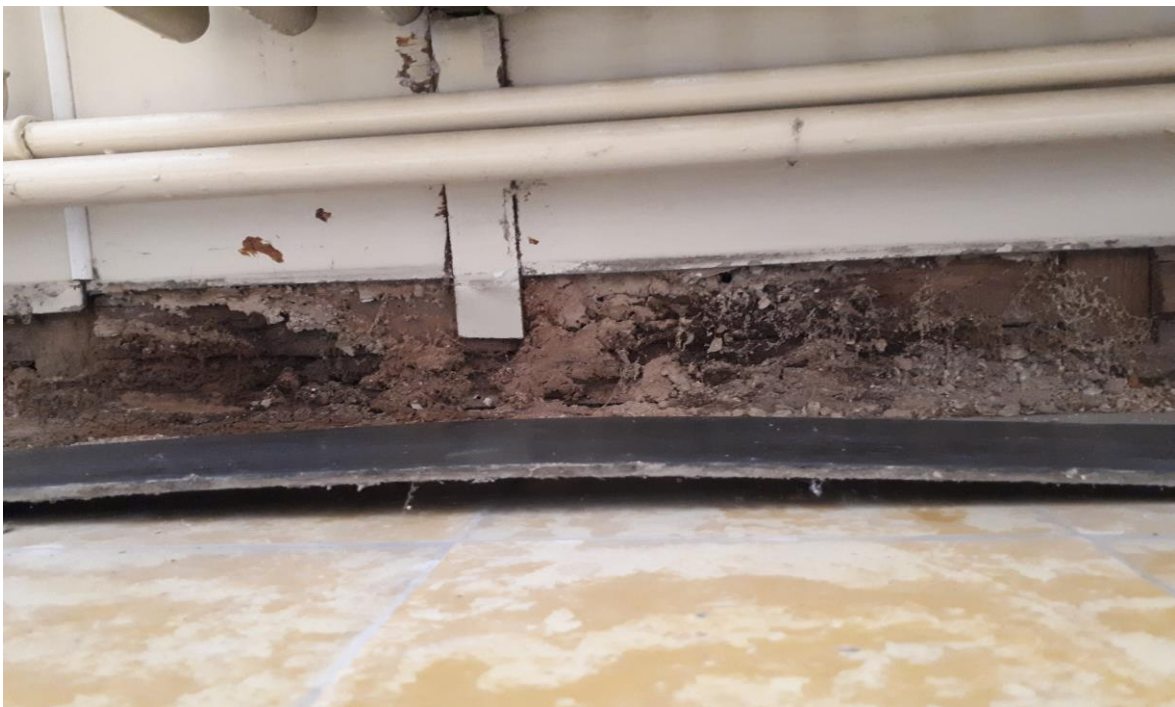
Foto A.12. Vochtschade onder asbestplint

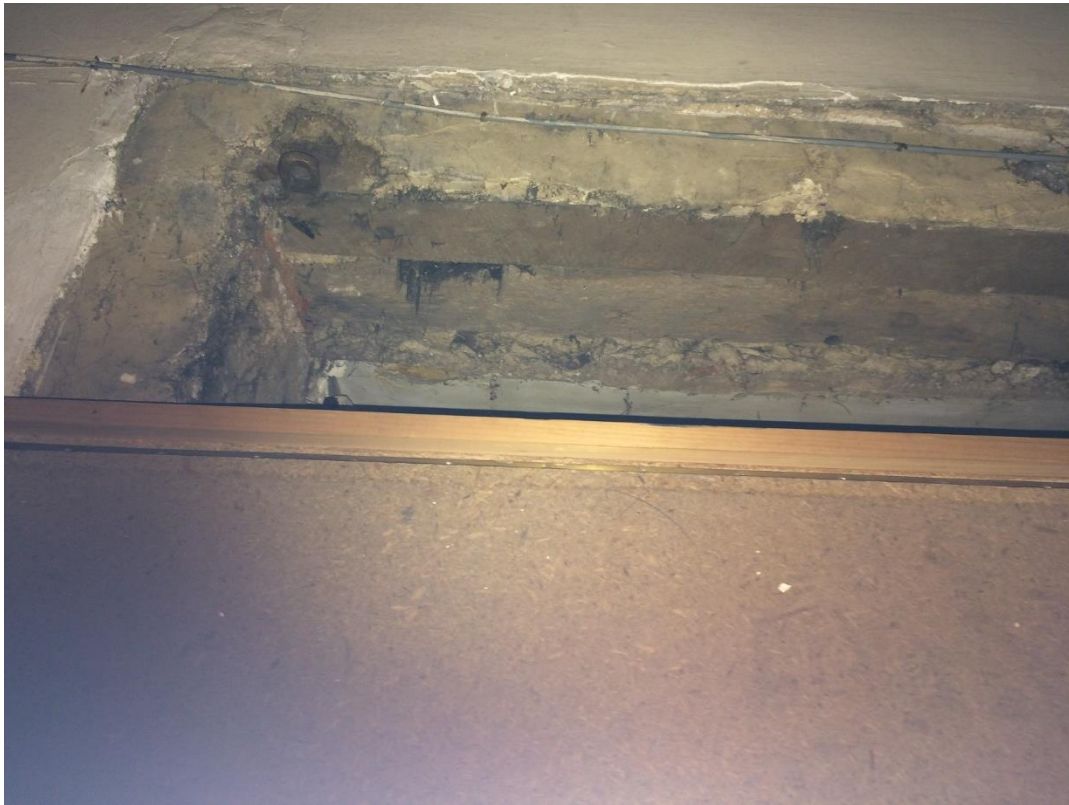
Foto A.13 muur achter inbouwkast kamer gelijkvloers rechts van de inkom

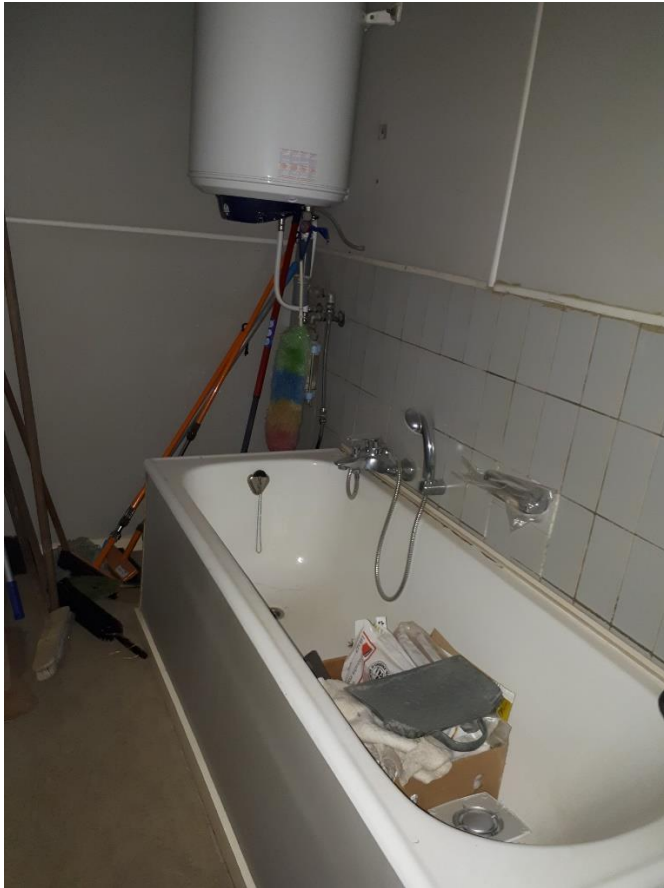
Foto A.17. Badkamer met asbestplaten en keramische tegels als muurafwerking

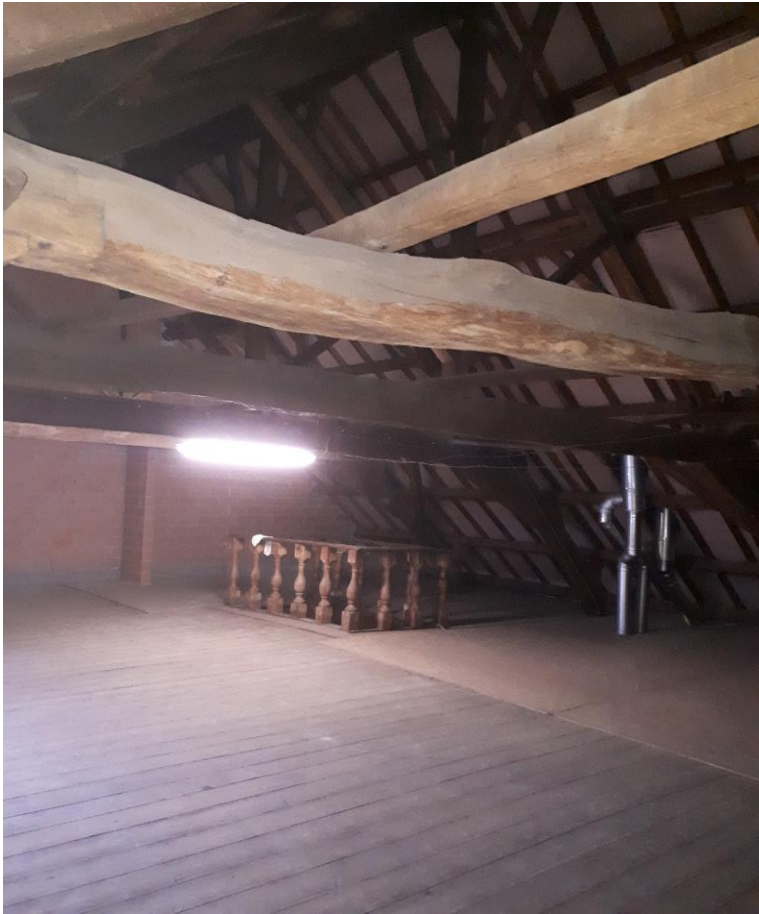
Foto A.20. Niet afgewerkte zolderruimte

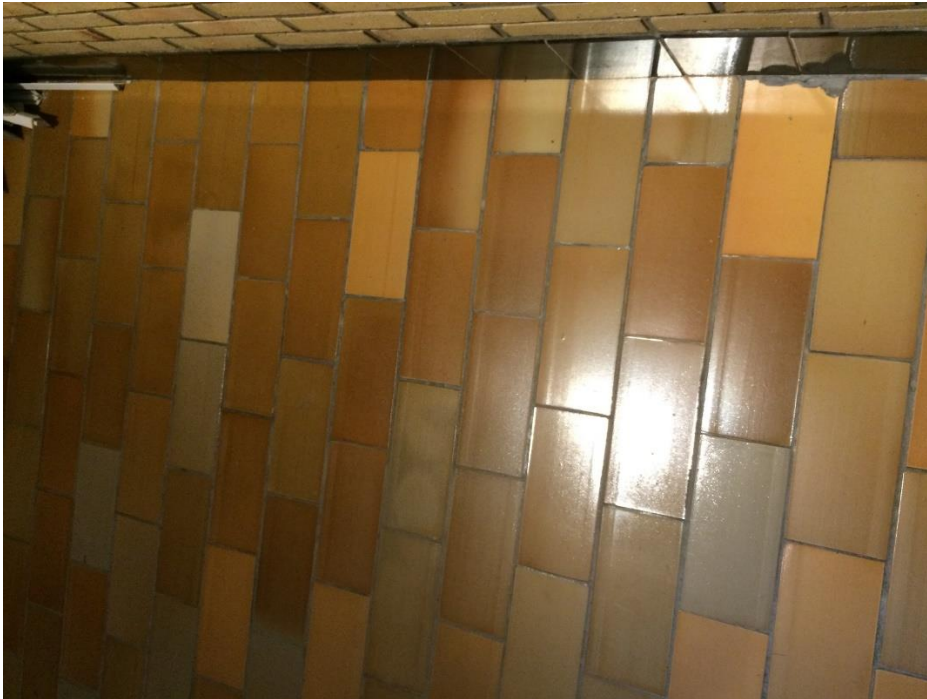
Foto A.21.K keramische vloer aan inkom op gelijkvloers

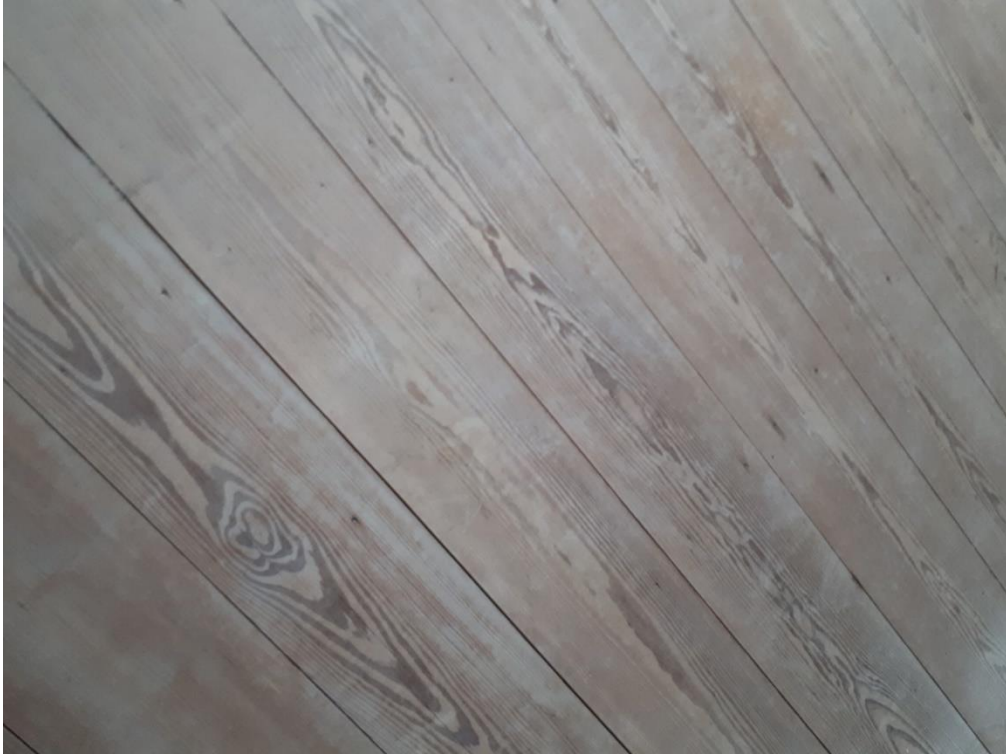
Foto A.24. Plankenvloer op 1ste verdiep in goede staat

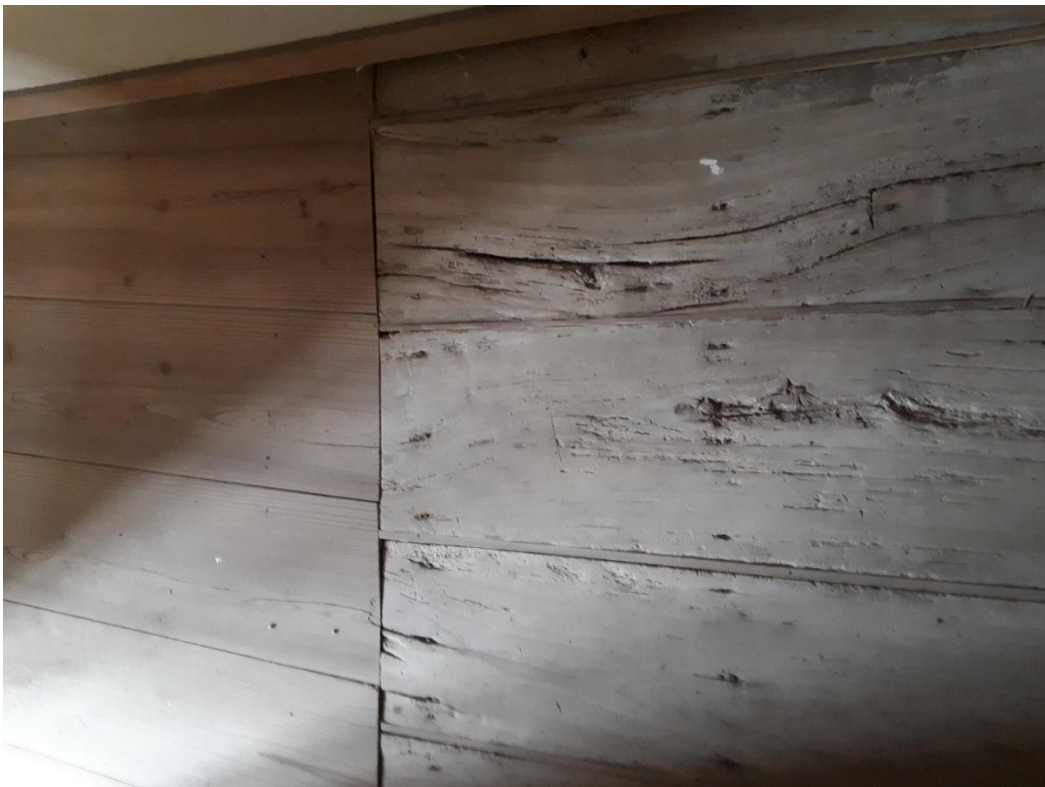
Foto A.25. Plankenvloer op 1ste verdieping in goede en in minder goede staat

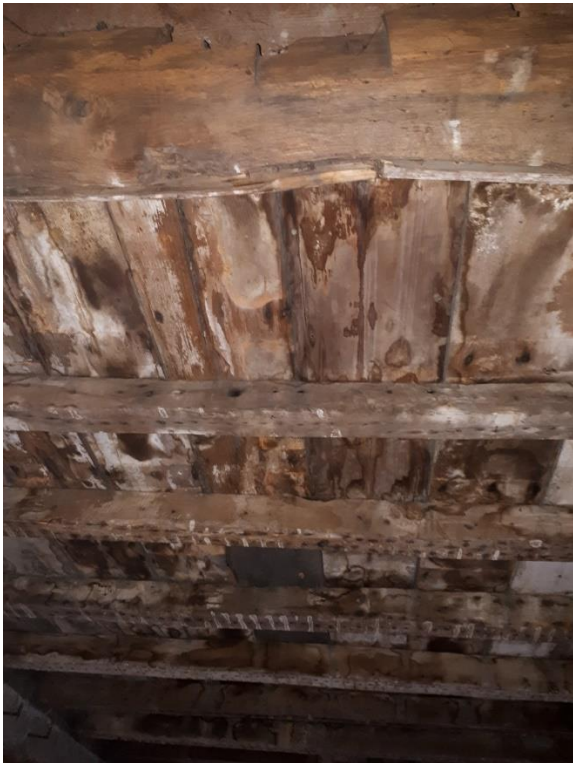
Foto A.52. Plafond. Onafgewerkte houtenplafond op 2de verdiep met zichtbare historische waterschade

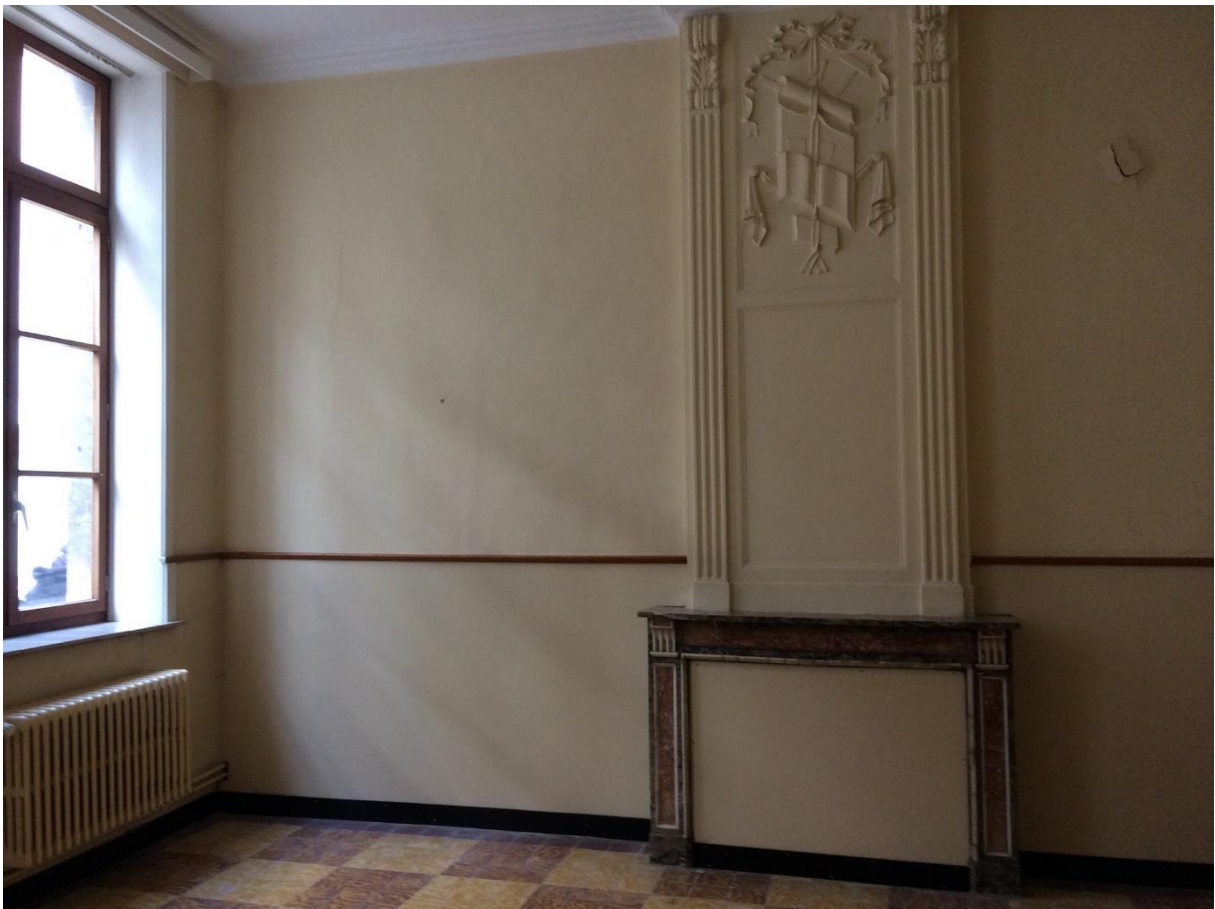
Foto A.53. Schouw met versiering gelijkvloers

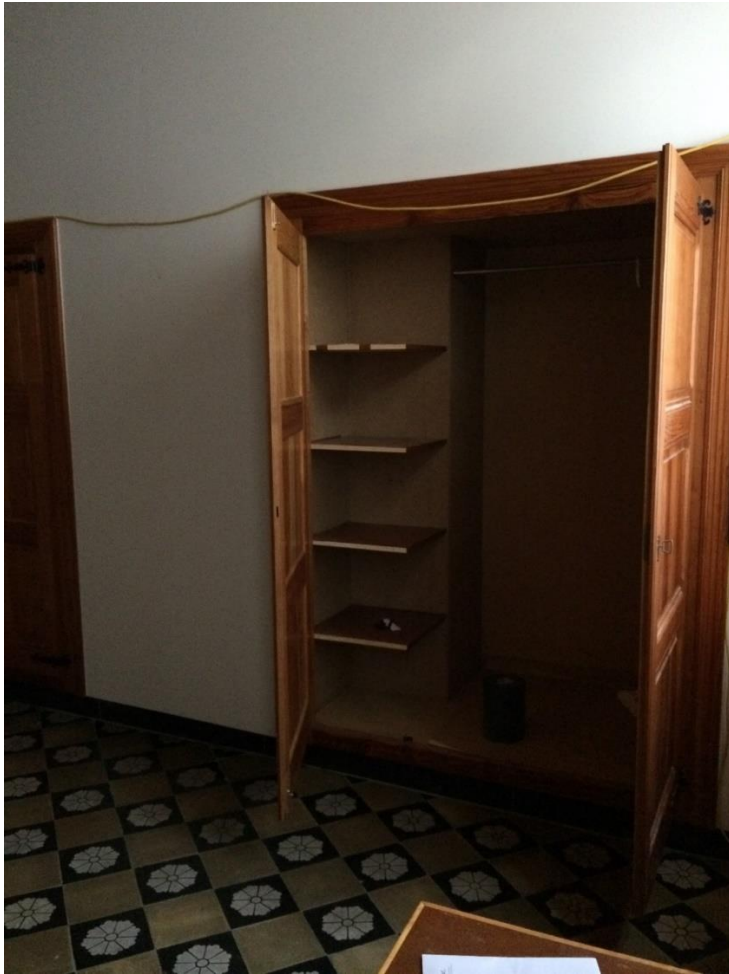
Foto A.54. Verborgen schouw achter inbouwkast op gelijkvloers

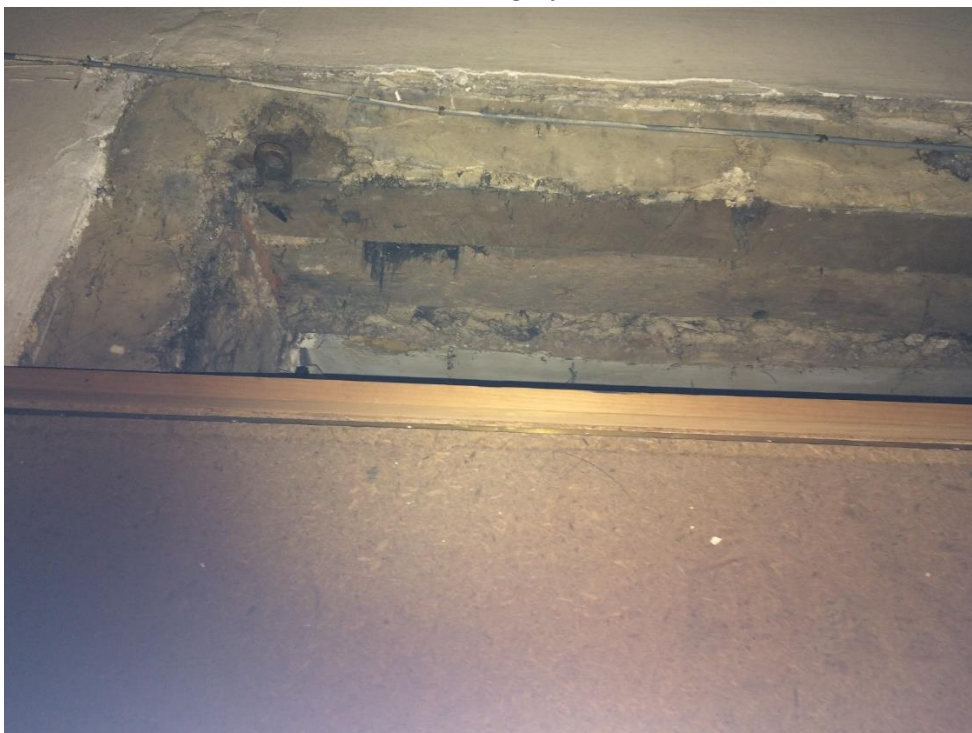
Foto A.55. Detail muur achter inbouwkast gelijkvloers

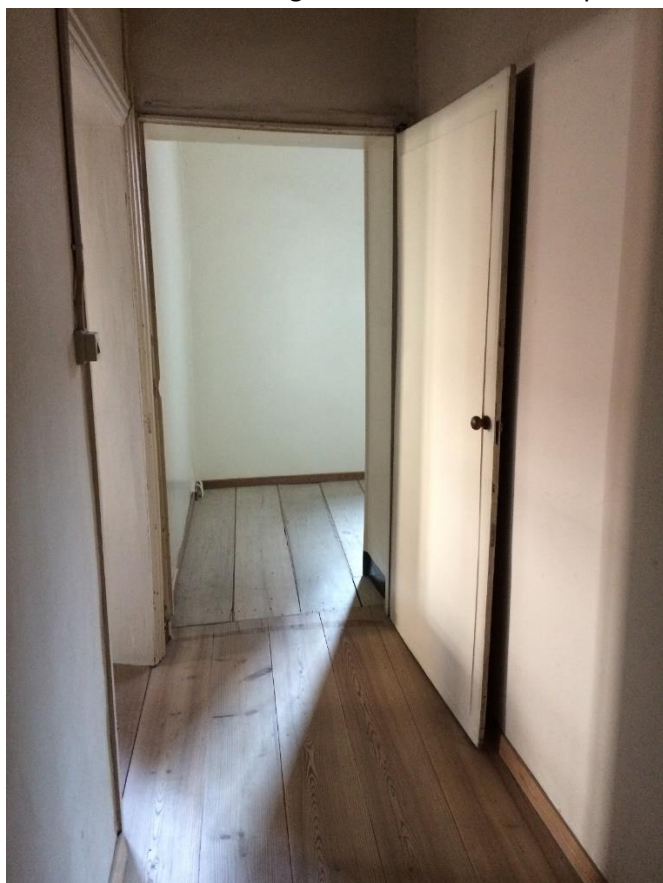
Foto A.70. Deur met erfgoedwaarde 1 ste verdiep

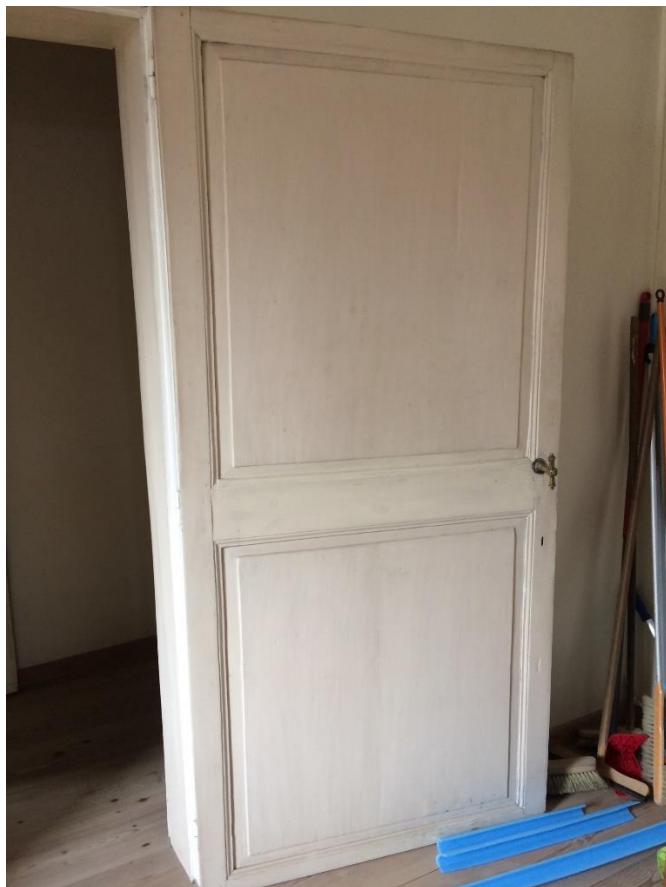
Foto A.75 Deur met erfgoedwaarde 1 ste verdiep

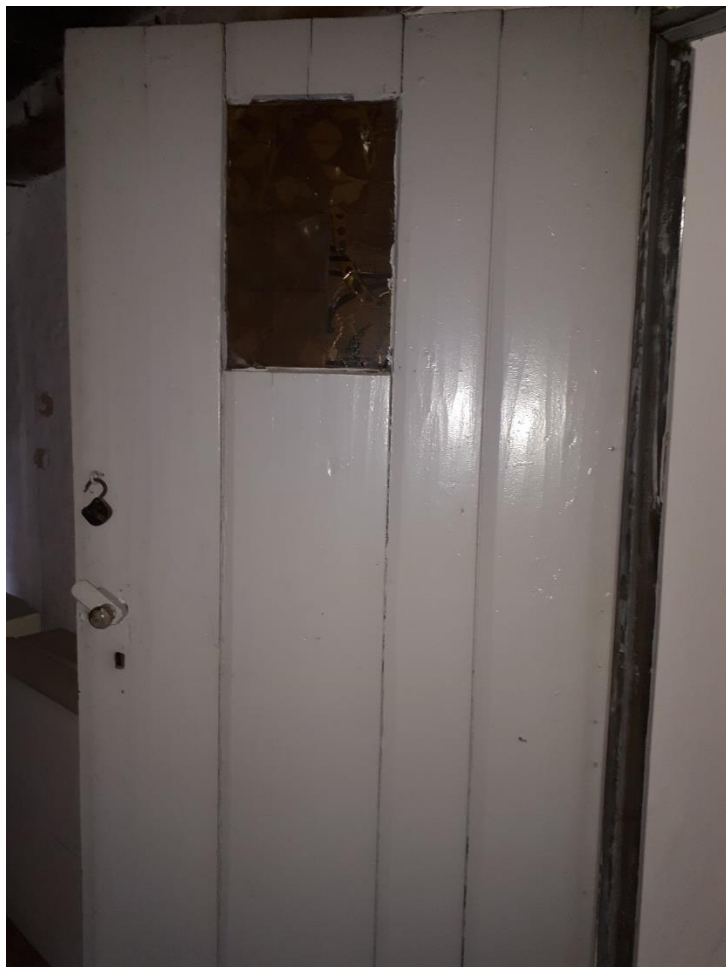
Foto A.79. Deur op tweede verdiep met erfgoedwaarde

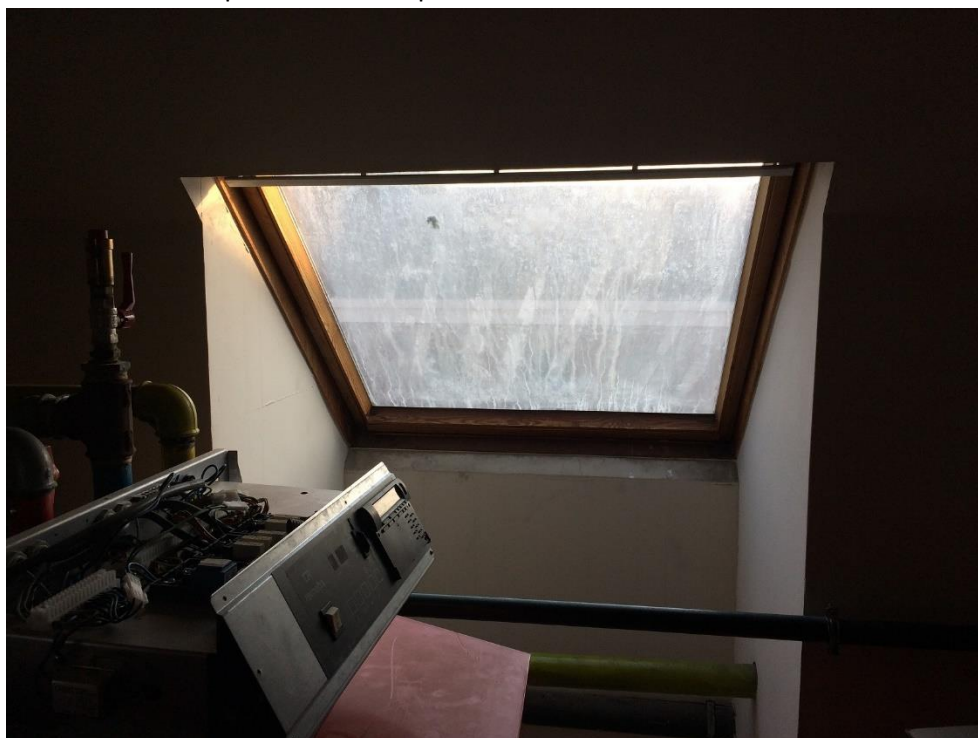
Foto A.98. Velux op tweede verdiep

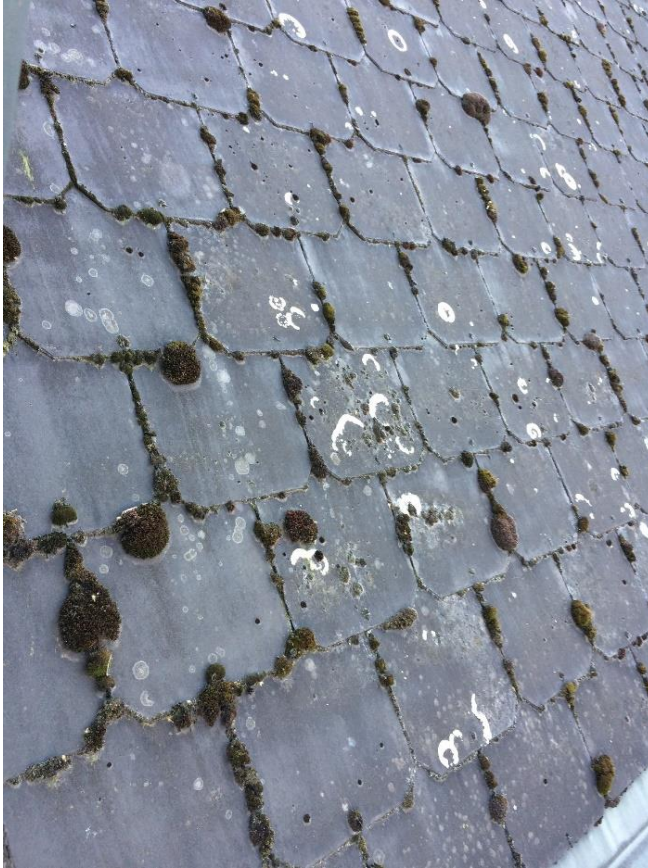
Foto A.99. Dakbedekking in kunstleien (asbest)

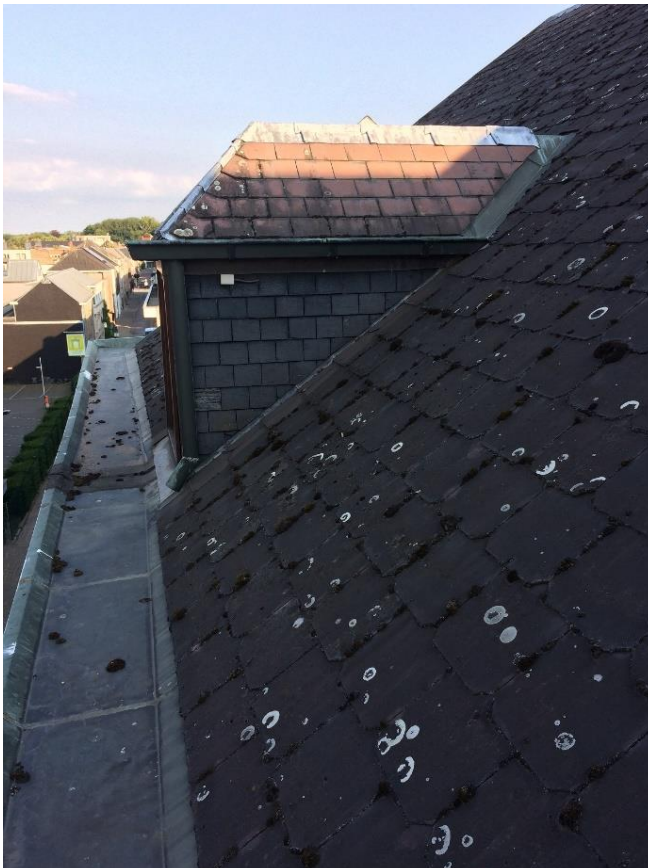
Foto A.100. Goot en dakkapel.

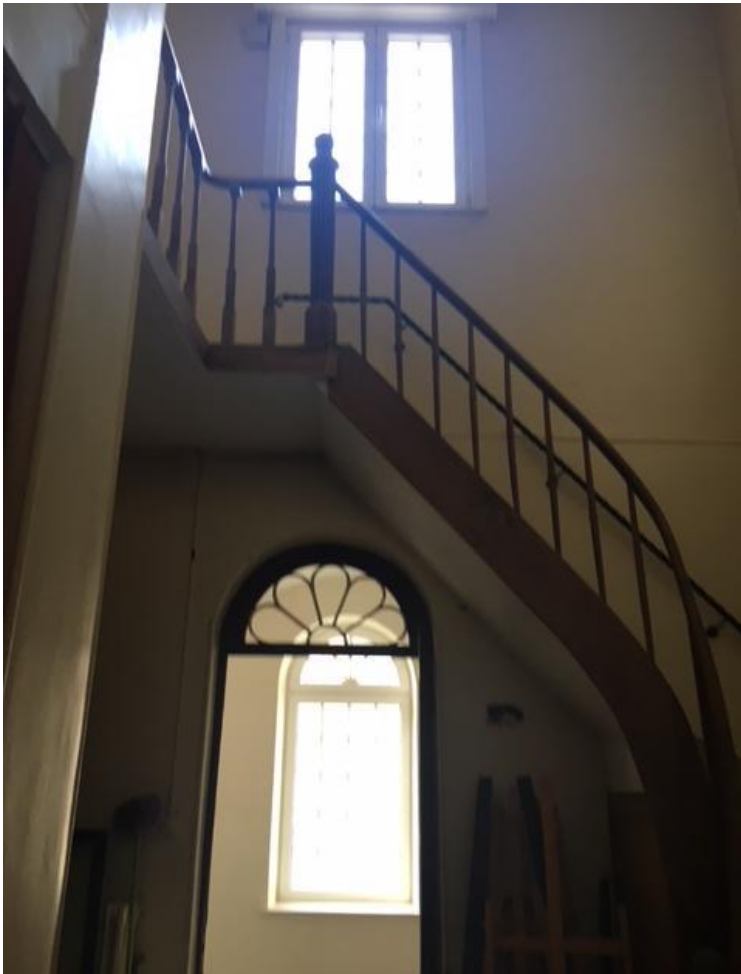
Foto A.104. Historische trap met erfgoedwaarde gelijkvloers naar 1ste verdiep
