# **BEHEERSPLAN ONROEREND ERFGOED: PASTORIE SINT-NIKLAAS EN LAURENTIUSPAROCHIE, ERPE-MERE (AAIGEM)**

Naam van het onroerend erfgoed:  
Pastorie Sint-Niklaas en Laurentiusparochie

Ligging:  
Aaigemdorp 105  
9420 Erpe-Mere (Aaigem)

Beheersplan opgemaakt door:  
Tom Hansen – Sofie Baetens  
Molenstraat 17  
9550 Herzele

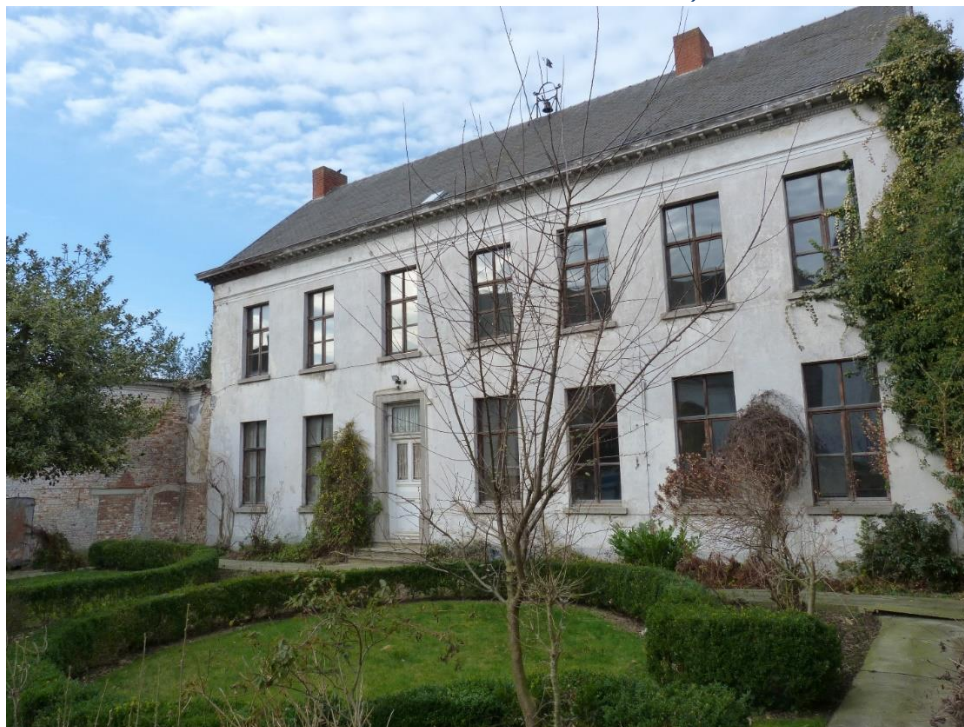
*Afbeelding 24: Voorkant pastorie met niet origineel schrijnwerk. Het pleisterwerk hecht niet overal meer aan de voorgevel. (foto genomen rechts vanuit de voortuin)*

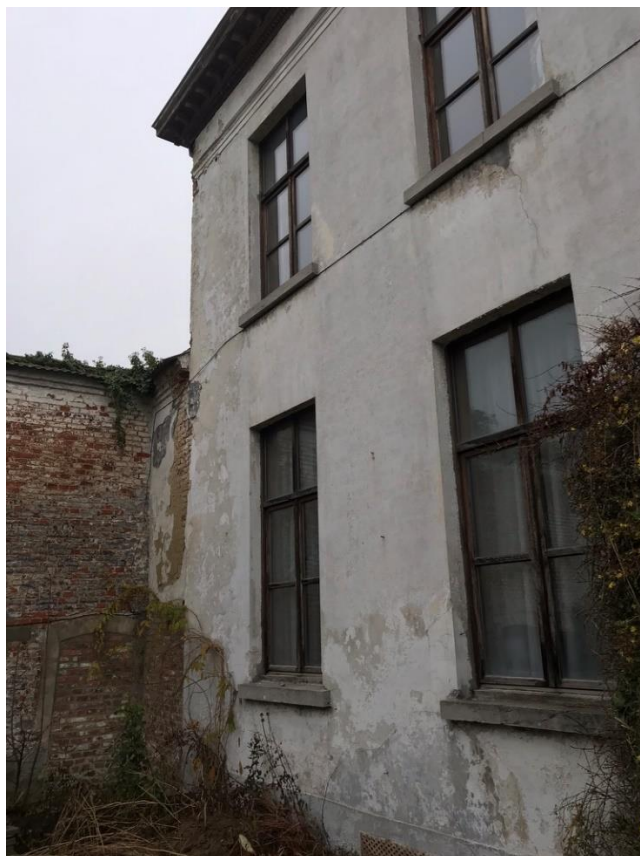
*Afbeelding 25: Voorgevel pastorie – links tov voordeur- de moluur niet meer in goede staat (foto genomen vanuit voortuin ter hoogte van de voorgevel links)*

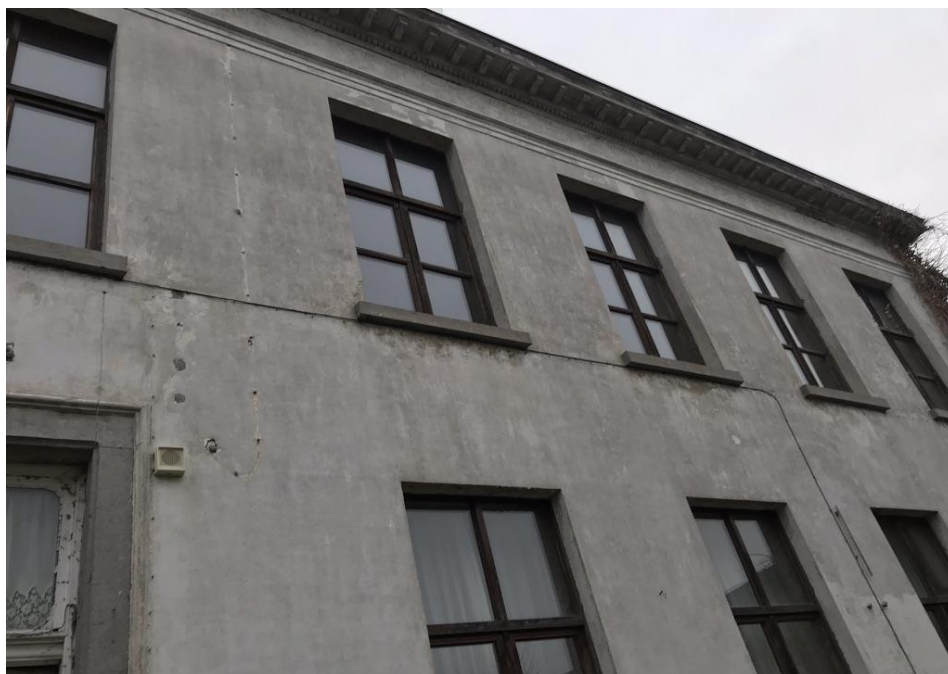
*Afbeelding 27: Voorgevel pastorie – rechts tov voordeur (foto genomen vanop centrale pad in de voortuin thv voordeur). Over de gevel lopen verschillende kabels voor o.a elektriciteit/telefonie/internet etc.*

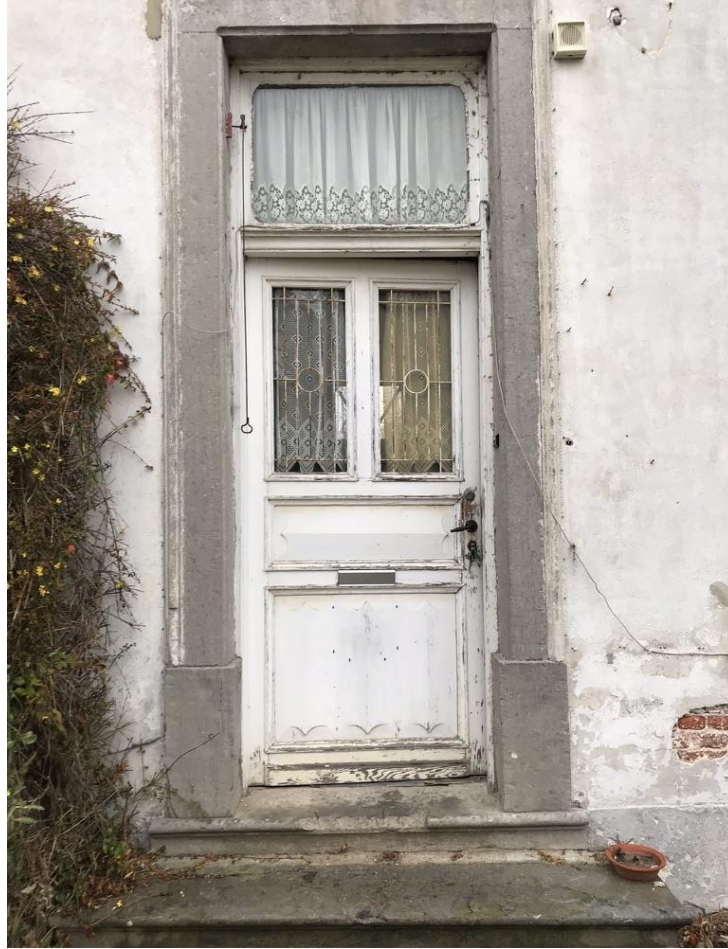
*Afbeelding 28: Authentieke voordeur pastorie die niet het nodige onderhoud heeft gekend (foto genomen vanop centrale pad in de voortuin thv voordeur) De voordeur vraagt om een dringende renovatie daar bij koud en vochtig weer deze amper nog te openen/sluiten is. De dorpel is zwaar beschadigd onder andere door het gebruik van slijpschijven.*

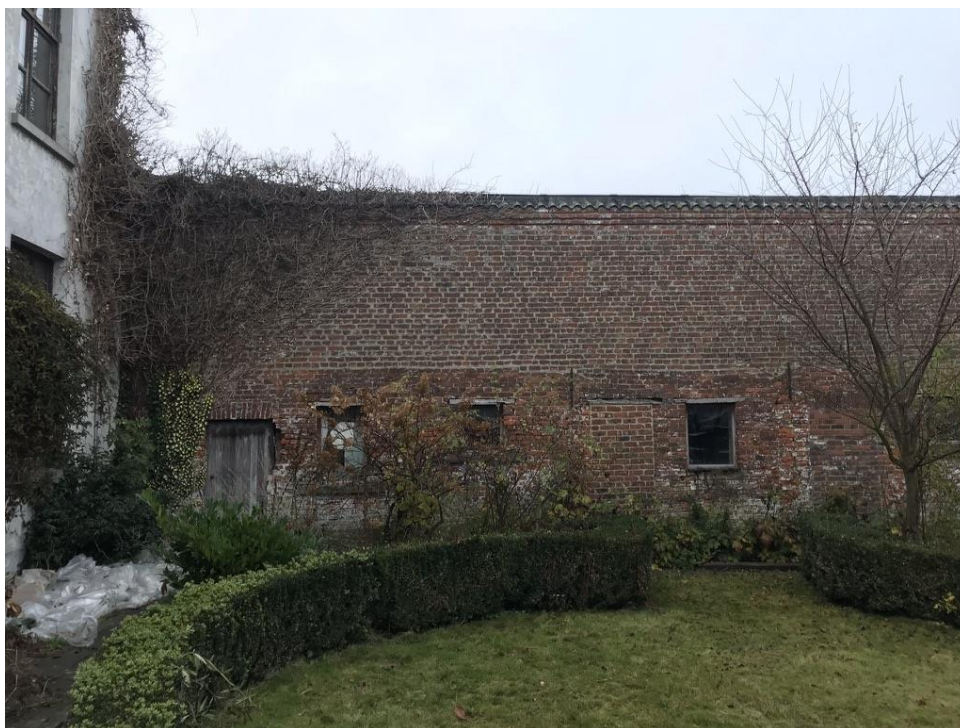
*Afbeelding 29: Rechterbijgebouw met vernieuwde ramen die niet met de nodige aandacht zijn geplaatst. Verschillende openingen zijn ook toegemetst (foto genomen vanop centrale pad in de voortuin)*

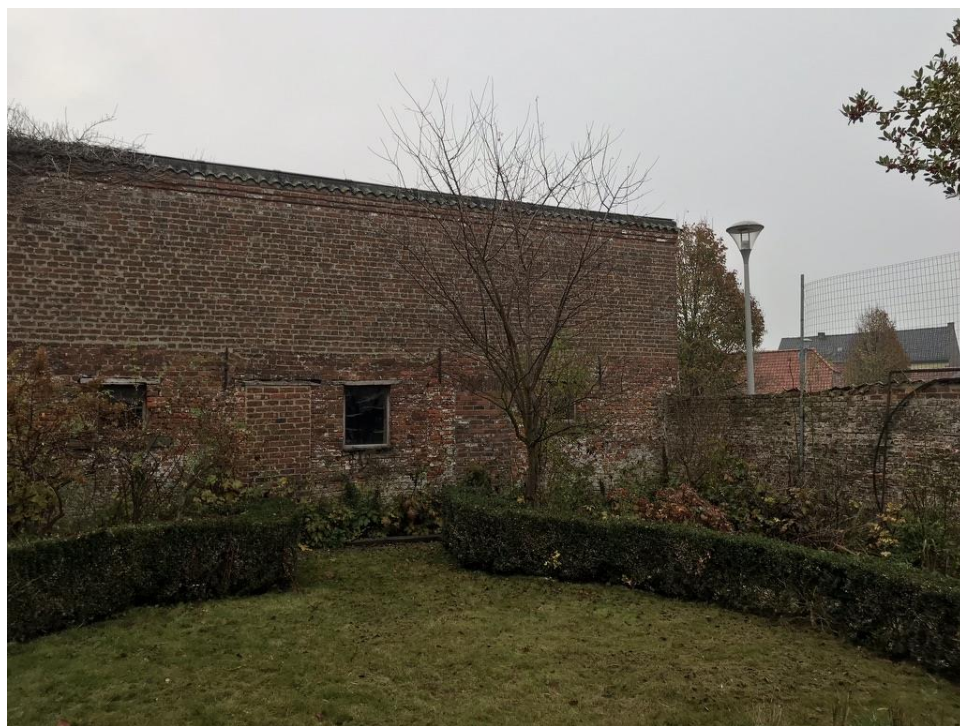
*Afbeelding 30: Rechterbijgebouw vanuit voortuin – het witte uitzicht (kalei of verf) dat zichtbaar was op oudere foto's is over de jaren heen verdwenen (foto genomen vanop centrale pad in de voortuin)*

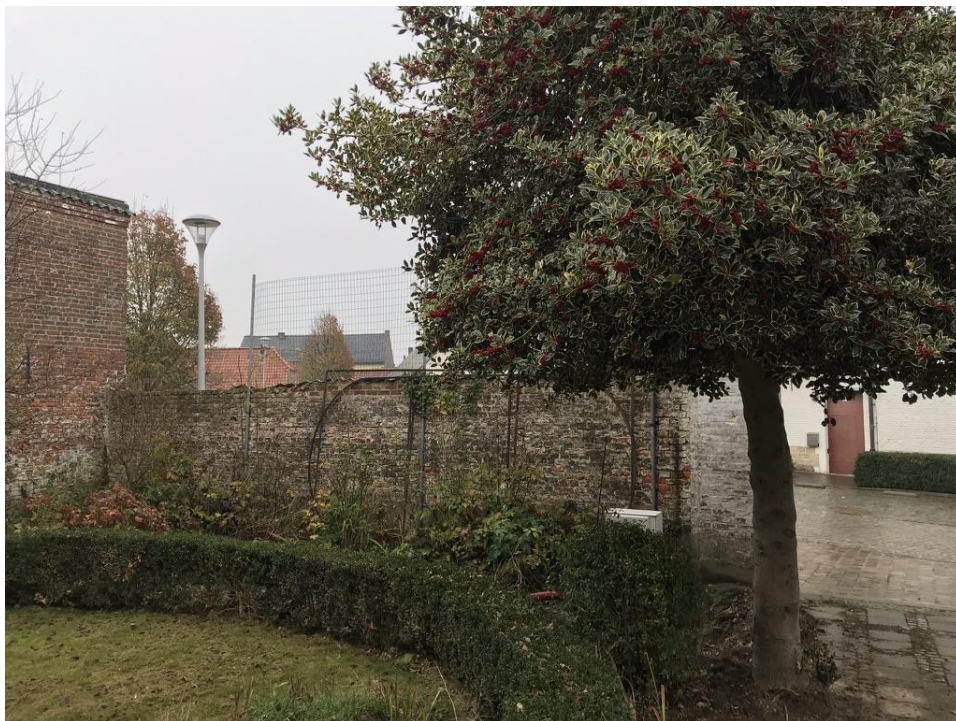
*Afbeelding 31: Tuinmuur (rechts) vanuit voortuin - ook hier is het witte uitzicht over de jaren heen verdwenen (foto genomen vanop centrale pad in de voortuin)*

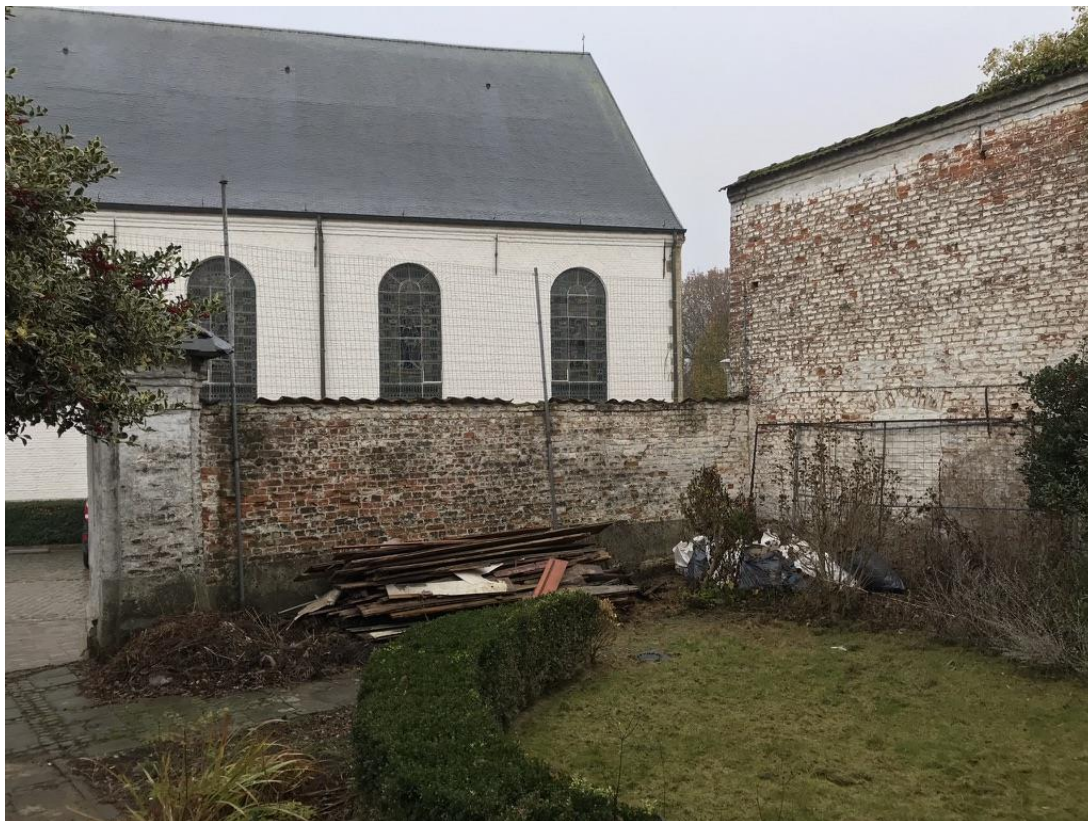
*Afbeelding 32: Tuinmuur (links) en linker bijgebouw vanuit voortuin. Het witte uitzicht is nog amper aanwezig (foto genomen vanop centrale pad in de voortuin)*

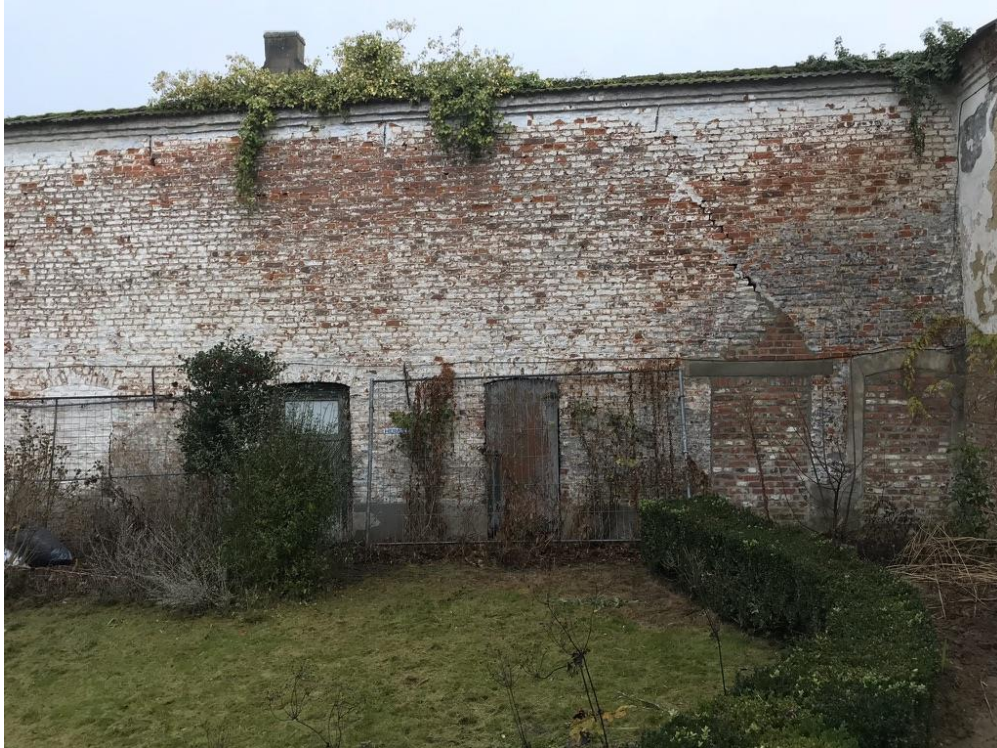
*Afbeelding 33: Linker bijgebouw vanuit voortuin -verschillende deuren zijn toegemaakt en het gebouw aan de tuinzijde staat relatief bol en heeft een scheur rechts in de bakstenen langgevel (foto genomen vanop centrale pad in de voortuin)*

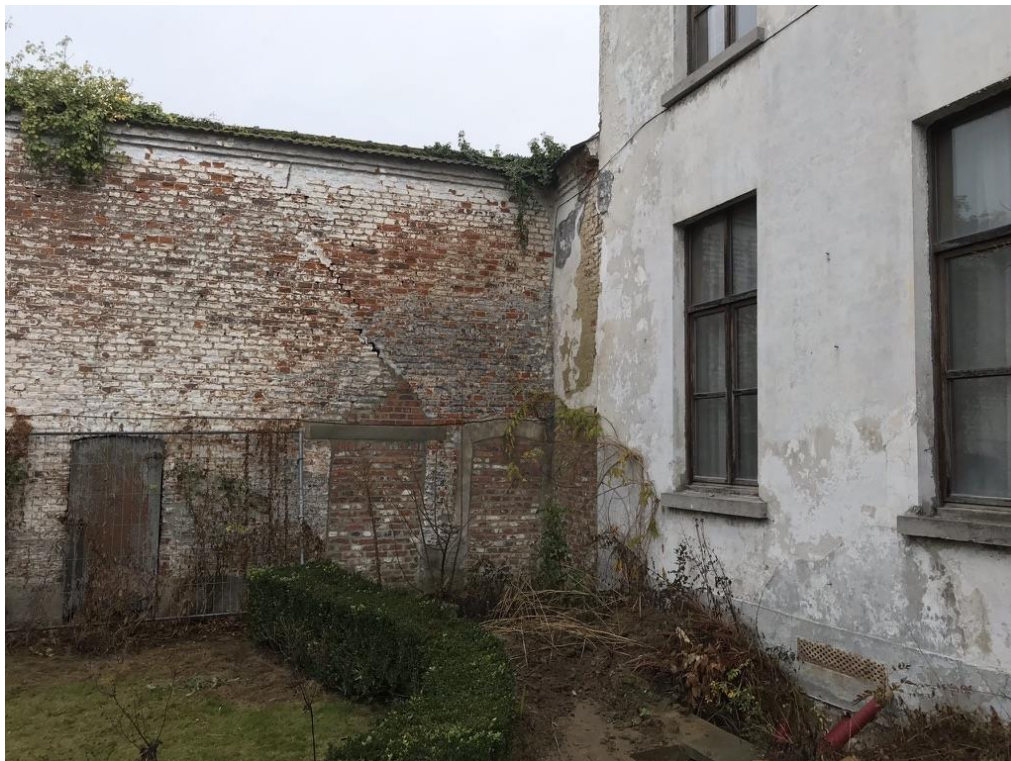
*Afbeelding 34: Linker bijgebouw vanuit voortuin – van de verbindingsmuur met het hoofdgebouw is de gevelpleister afgebladerd (foto genomen vanop centrale pad in de voortuin)*

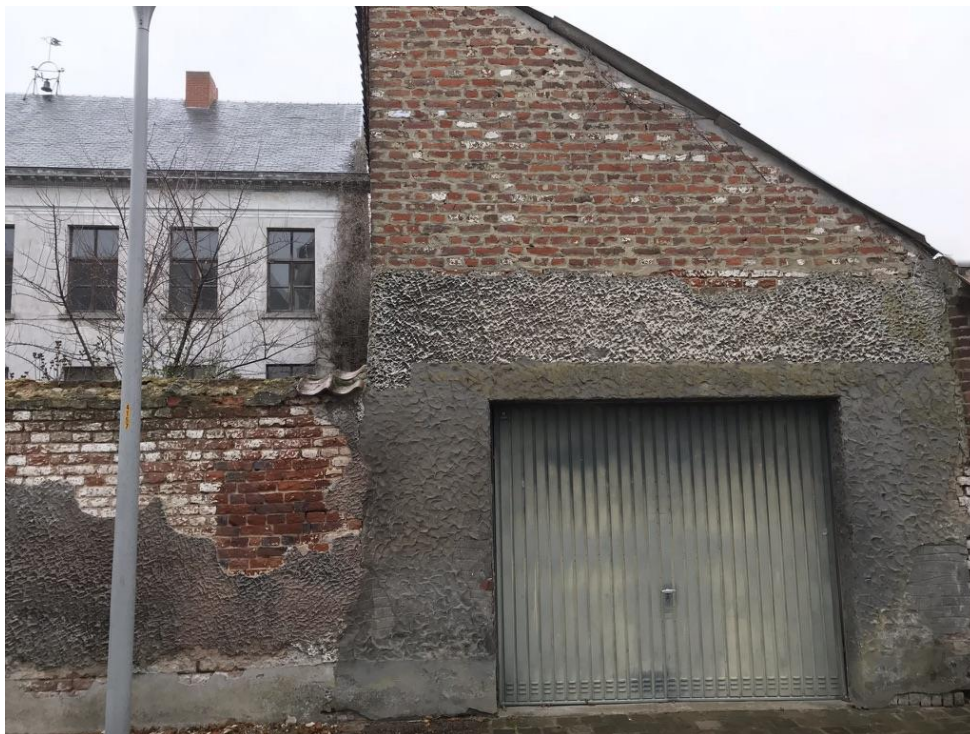
*Afbeelding 35: Garagepoort in rechterbijbouw (straatzijde). Restanten rotsbepleistering op kalkbasis aanwezig terwijl links en rechts van de poort met cement rotsbepleistering was aangebracht (foto genomen vanop straat thv garage)*

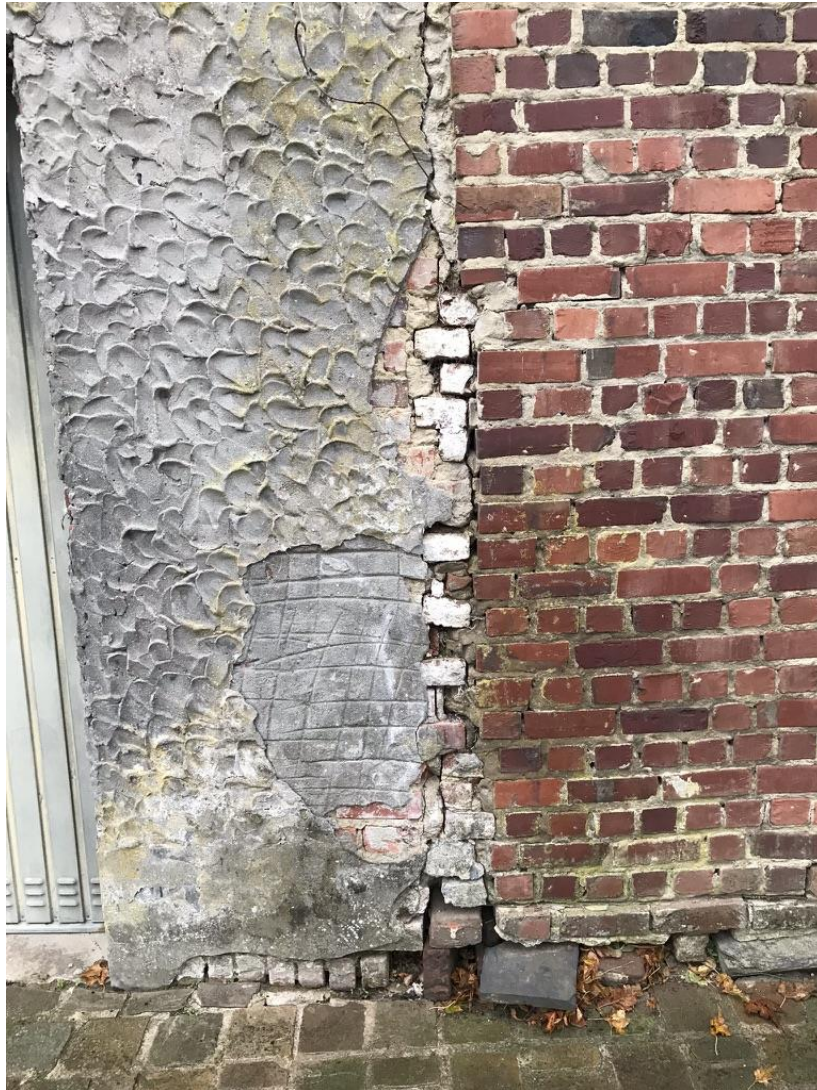
*Afbeelding 37: detail gevel rechterbijgebouw & tuinmuur -, de tuinmuur rechts van de garage is in mindere staat en lijkt niet origineel te zien (zie recente baksteen) (foto genomen vanop straat thv garage)*

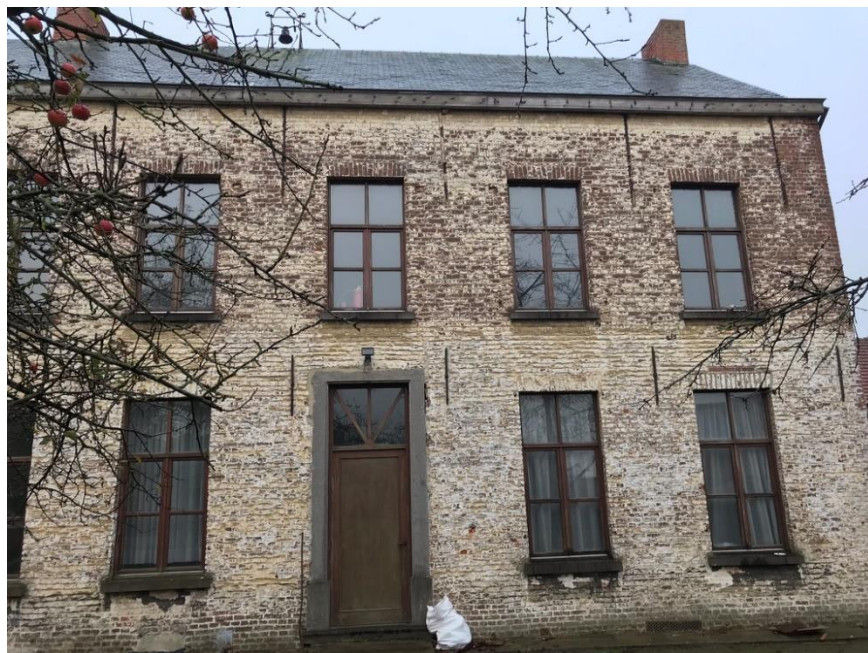
*Afbeelding 40: Achtergevel pastorie met smeedijzeren elementen zoals eerder vermeld en niet authentiek schrijnwerk (foto genomen vanop centrale pad in de achtertuin)*

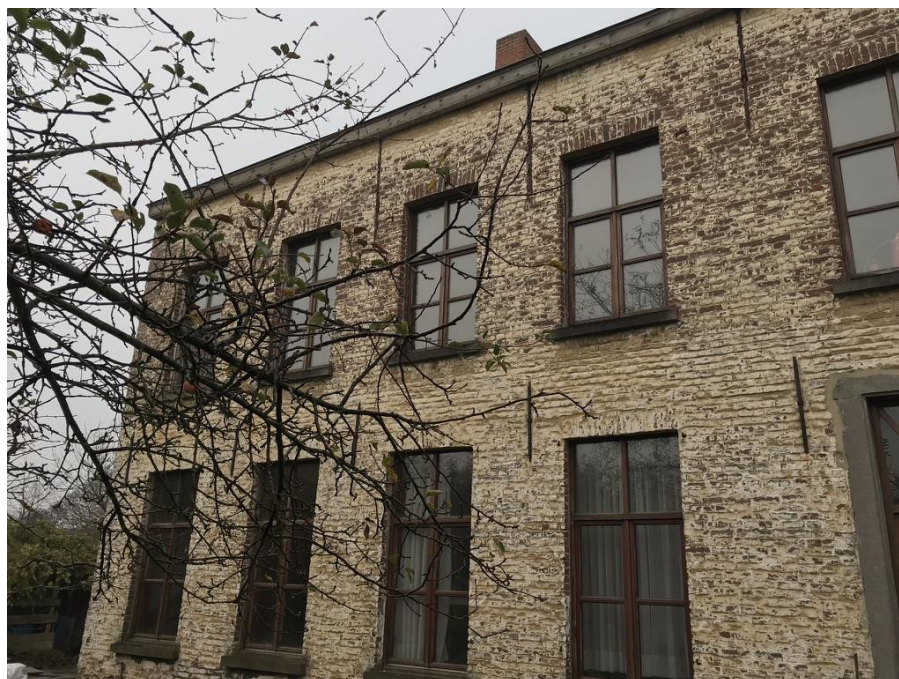
*Afbeelding 41: Achtergevel pastorie (links) –de kalei is door de jaren heen afgebladerd en niet op regelmatige basis onderhouden (foto genomen vanop centrale pad in de achtertuin)*

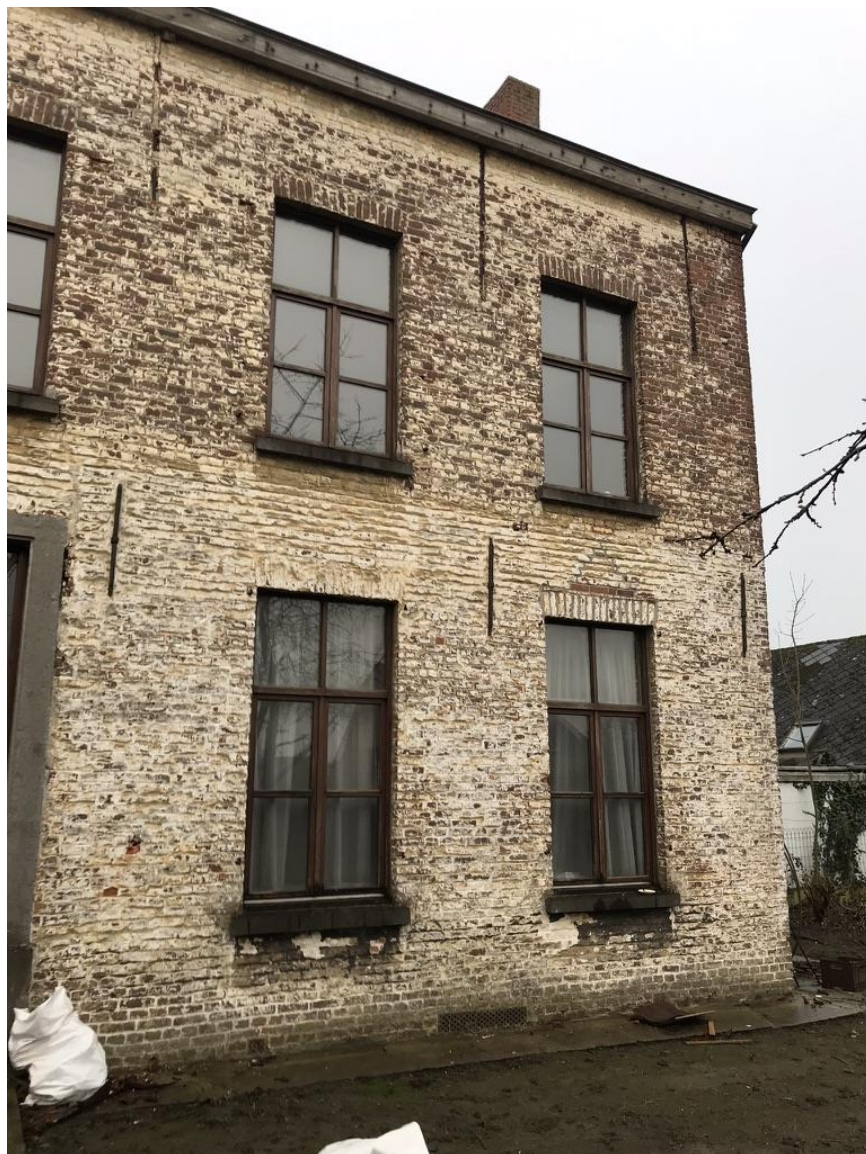
*Afbeelding 42: Achtergevel pastorie (rechts) de onderste gevelankers liggen op de gevel terwijl deze ter hoogte van de eerste verdieping in de gevel liggen (foto genomen vanop centrale pad in de achtertuin).*

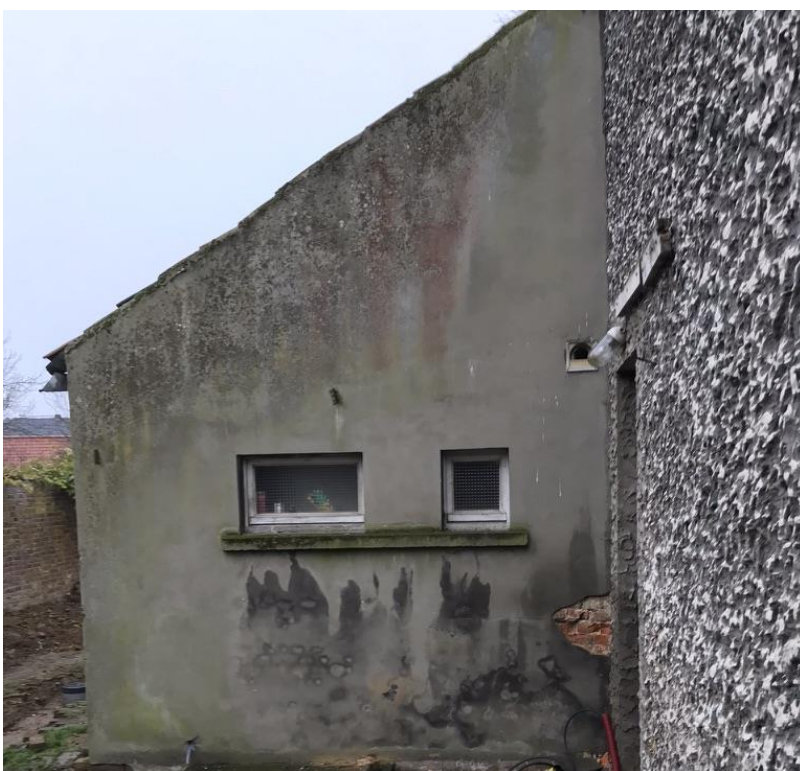
*Afbeelding 45: Achtergevel bijkeuken - deze was met cement bezet en toonde enorm veel tekenen van vocht (foto genomen vanuit de achtertuin)*

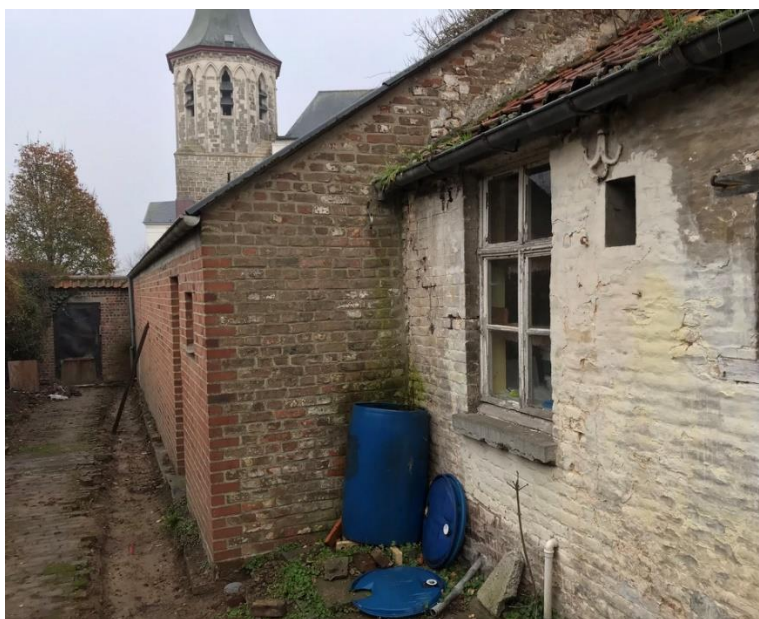
*Afbeelding 46: Zijgevel rechterbijgebouw van garage & zijgevel bijkeuken met authentiek schrijnwerk - de zijgevel van de garage is niet meer authentiek en bestaat uit een meer recente baksteen (foto genomen vanuit de achtertuin)*

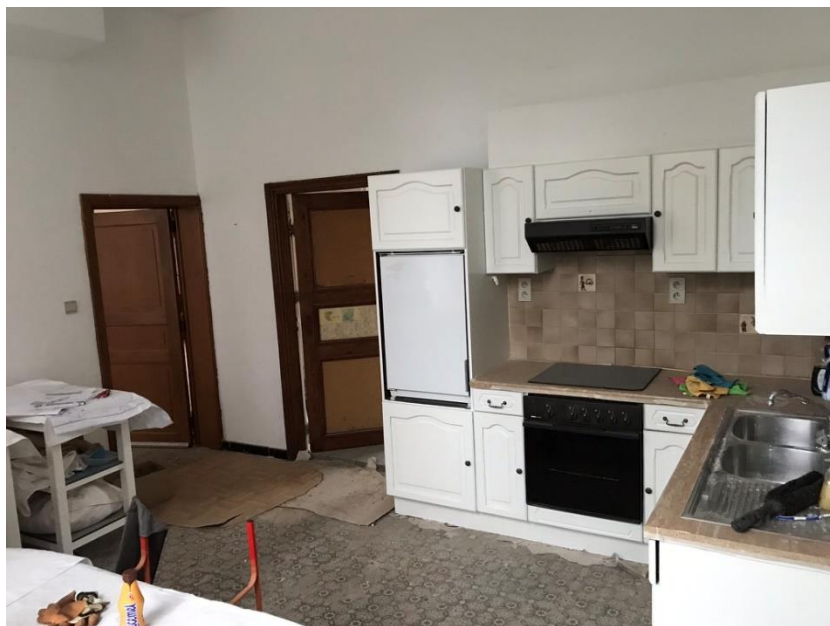
*Afbeelding 60: Keuken (op plafond links op de foto een restant (blok) zichtbaar van een vroegere schouw) – we troffen op vloer 2 lagen linoleum en een cementlaag aan hieronder bevonden zich cementtegels (Foto genomen vanuit ruimte G met zicht op deuren richting E & F).*

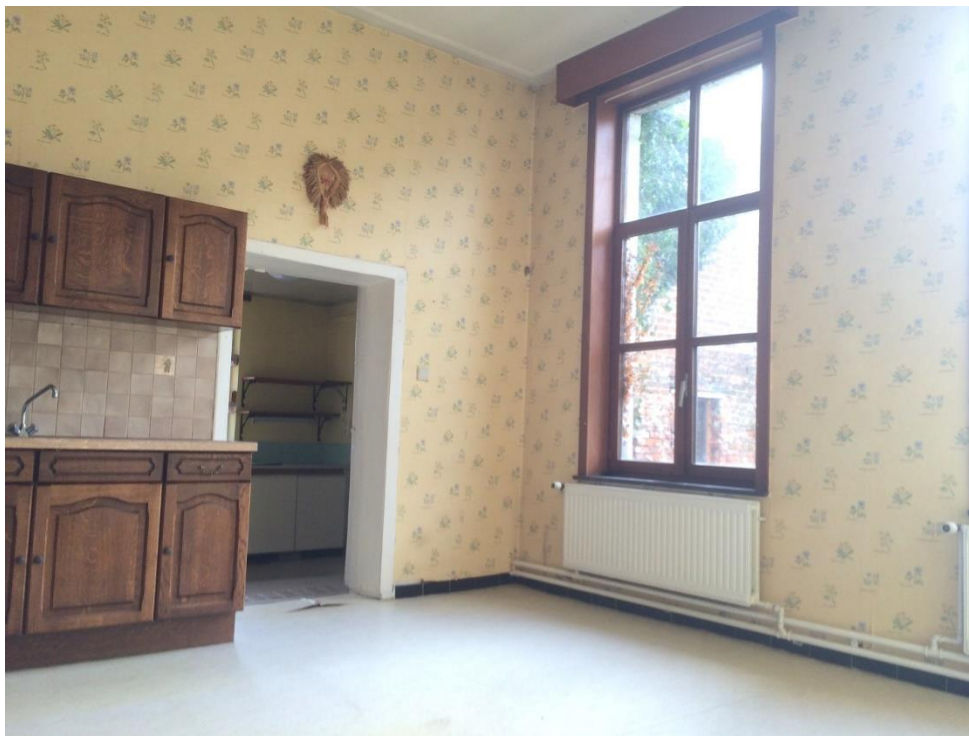
*Afbeelding 62: Keuken (stucwerk thv van het plafond is beschadigd door de later geplaatste gordijnbakken) (Foto genomen vanuit G richting de berging)*

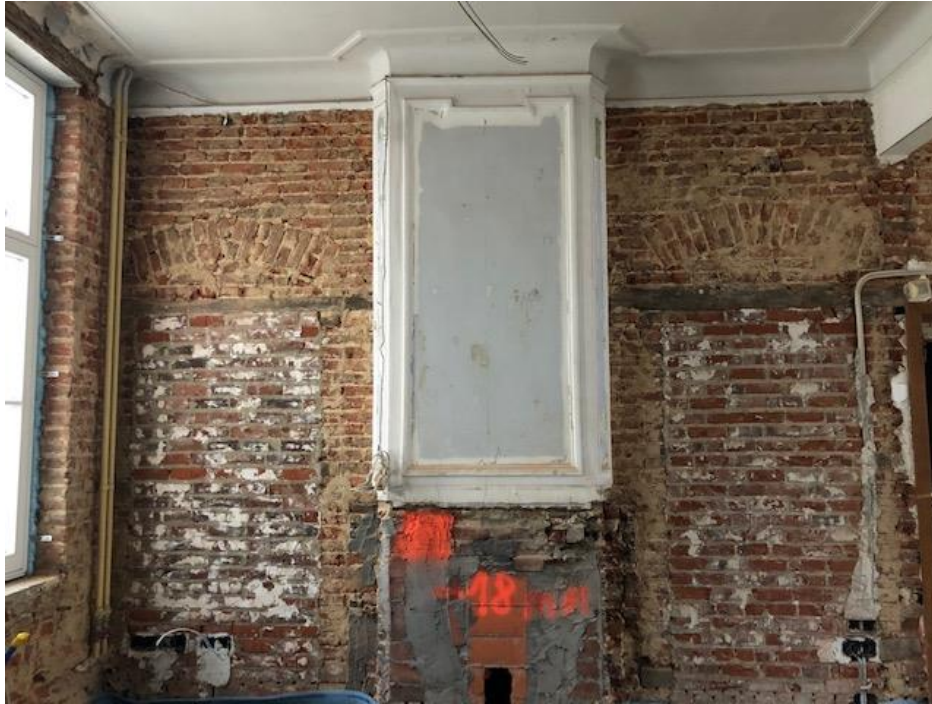
*Afbeelding 70: rechtersalon na verwijderen pleisterwerk – hier werden sporen van vroegere ramen of deuren links en rechts van de schouw aangetroffen (foto genomen vanuit D richting F)*

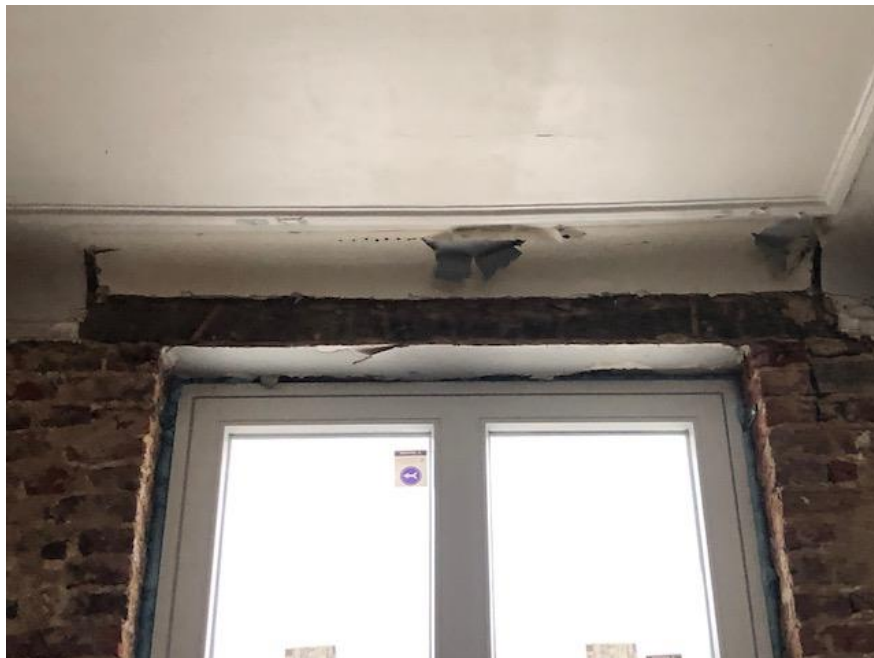
*Afbeelding 71: rechtersalon raam richting tuin - op deze foto is duidelijk hoe de later geplaatste gordijnbakken het stucwerk hebben beschadigd thv de ramen (foto genomen vanuit D richting tuin)*

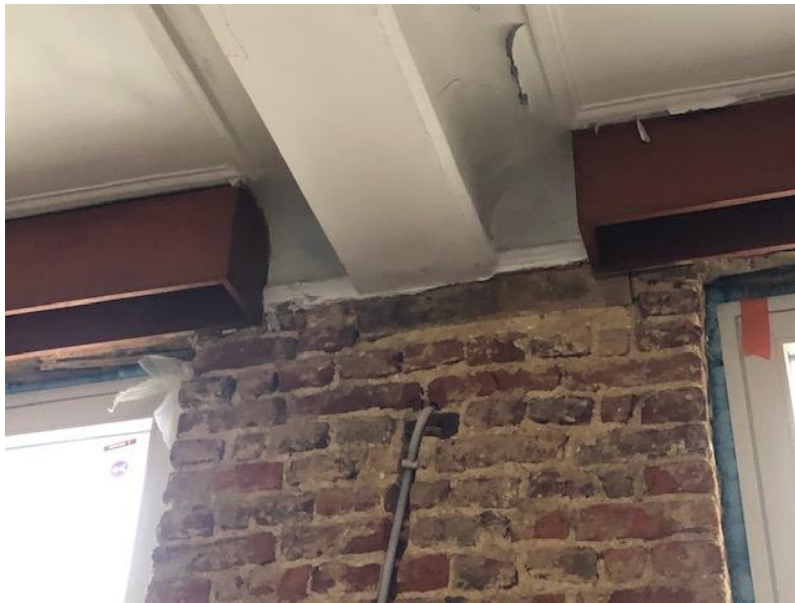
*Afbeelding 75: rechtersalon - het stucwerk tegen de muur/ter hoogte van het plafond is beschadigd door de later geplaatste gordijnbakken (foto genomen vanuit ruimte G richting voortuin)*

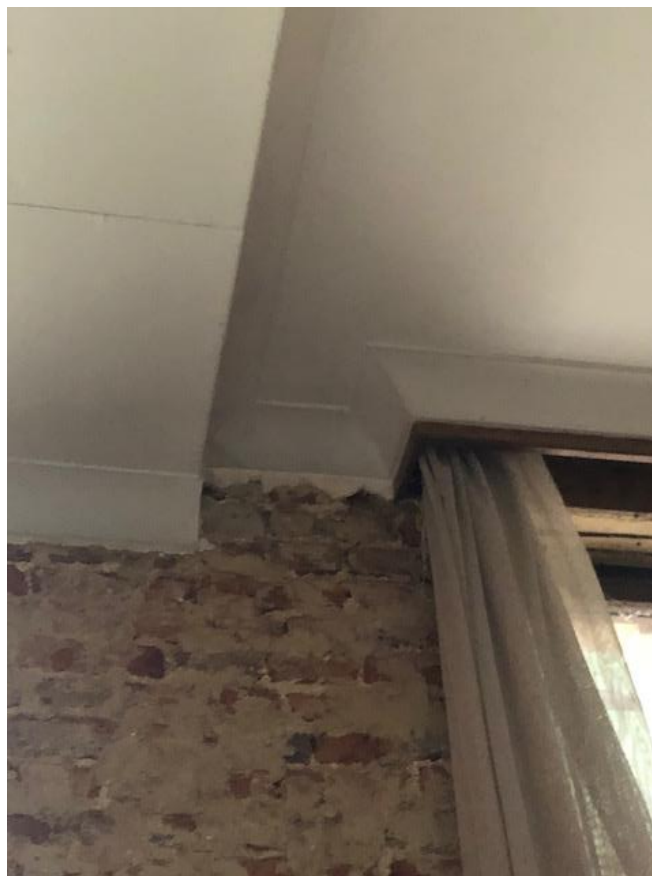
*Afbeelding 81: plafondafwerking linkersalon verder uitgewerkt rondom de gordijnbakken – niet origineel, bestaand uit gyproc (info van stukadoor) ( foto genomen vanuit linkersalon A)*

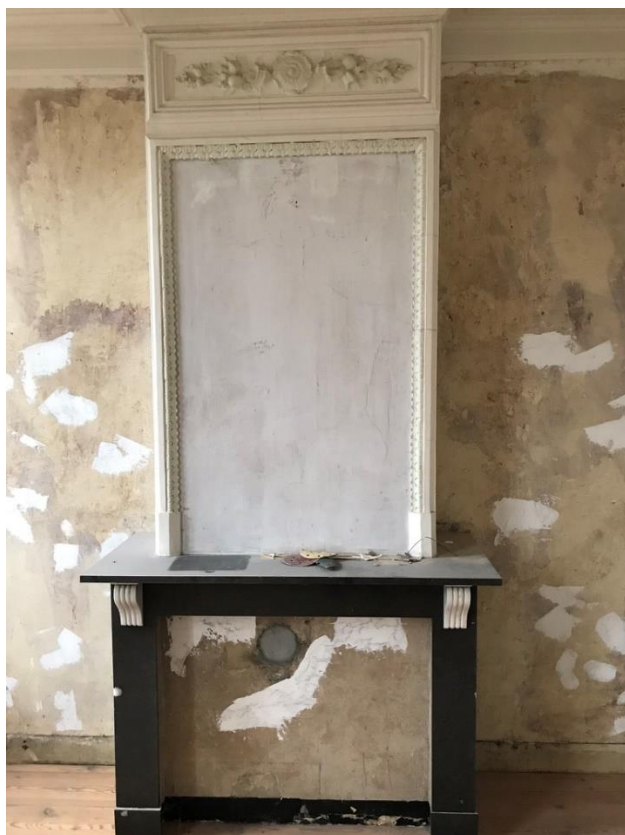
*Afbeelding 82: schouw en schoorsteenmantel slaapkamer M met stucwerk op plafond (foto genomen in ruimte M) - een plankvloer werd blootgelegd na het verwijderen van twee lagen linoleum - de vloer is door houtworm aangetast*

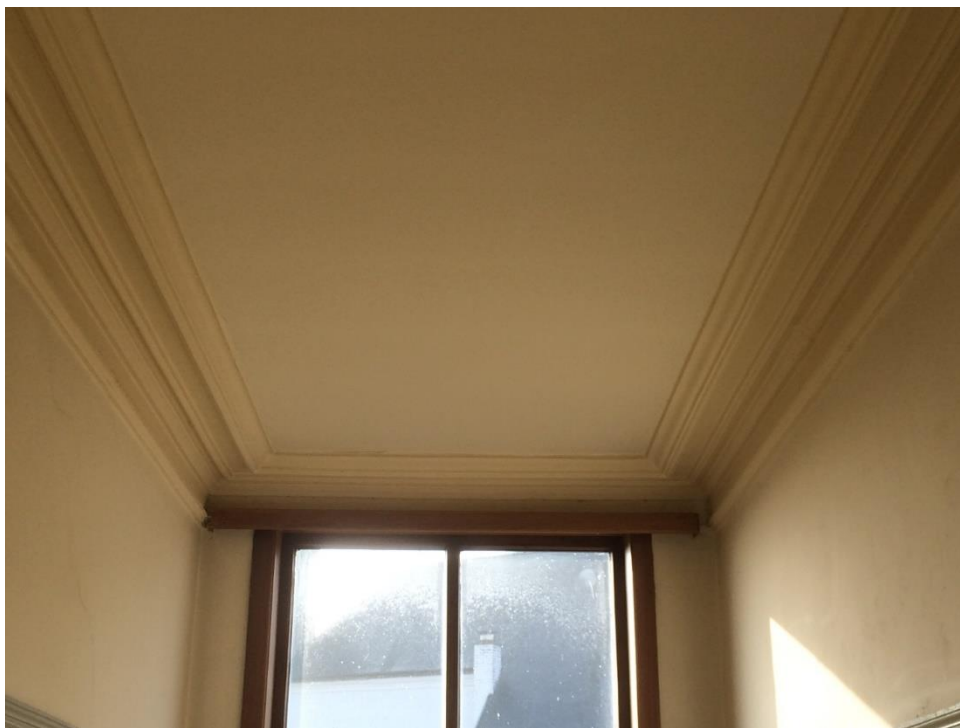
*Afbeelding 87: plafond van de korte gang lopend van voorgevel richting achtergevel op het 1<sup>ste</sup> verdiep met stucwerk op plafond (ook hier beschadigd door de later geplaatste gordijnbakken) (genomen vanuit gang J richting de kerk)*

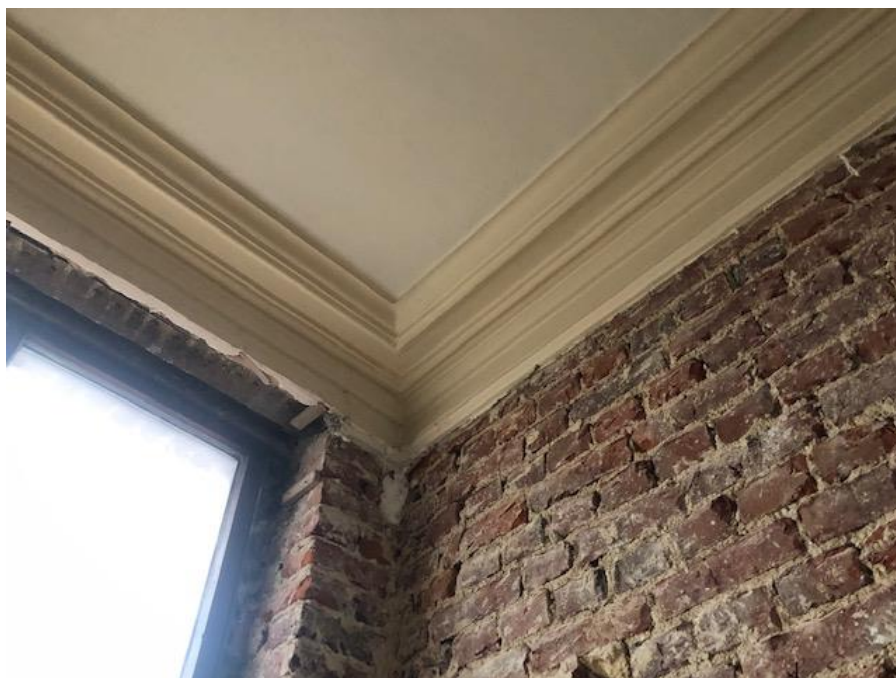
*Afbeelding 88: korte gang 1ste verdiep met stucwerk op plafond na verwijderen gordijnbakken met duidelijke schade thv het stucwerk als gevolg van deze bijgeplaatste bakken (genomen vanuit gang J richting de kerk)*

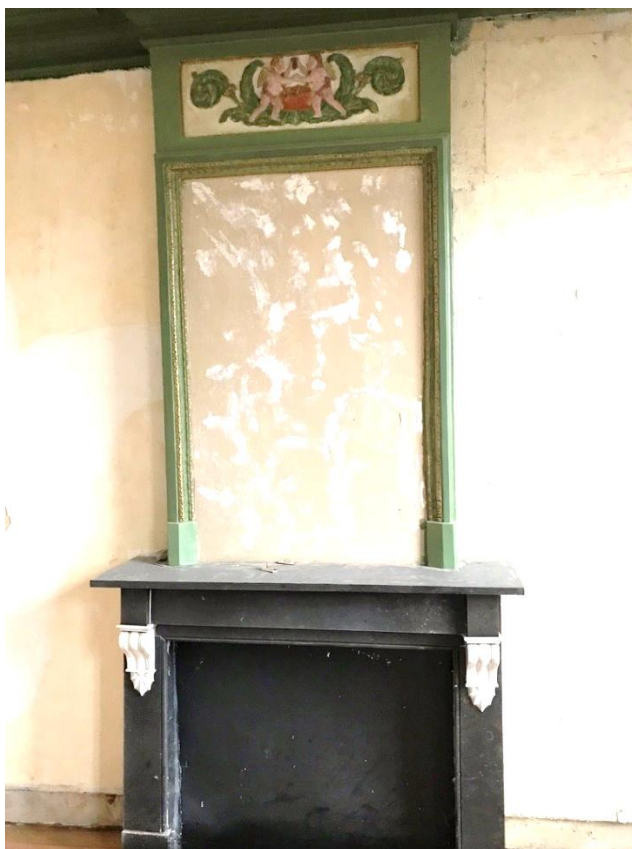
*Afbeelding 89: Schouw en schoorsteenmantel in grote slaapkamer met stucwerk op plafond (stucwerk beschadigd rechts van de schouw en ter hoogte van muur richting achtertuin wegens het plaatsen van gyprocplaten tegen vochtinsijpeling) - hier werd na het verwijderen van linoleum een houten plankenvloer blootgelegd die sterk aangetast was door houtworm (foto genomen vanuit I)*

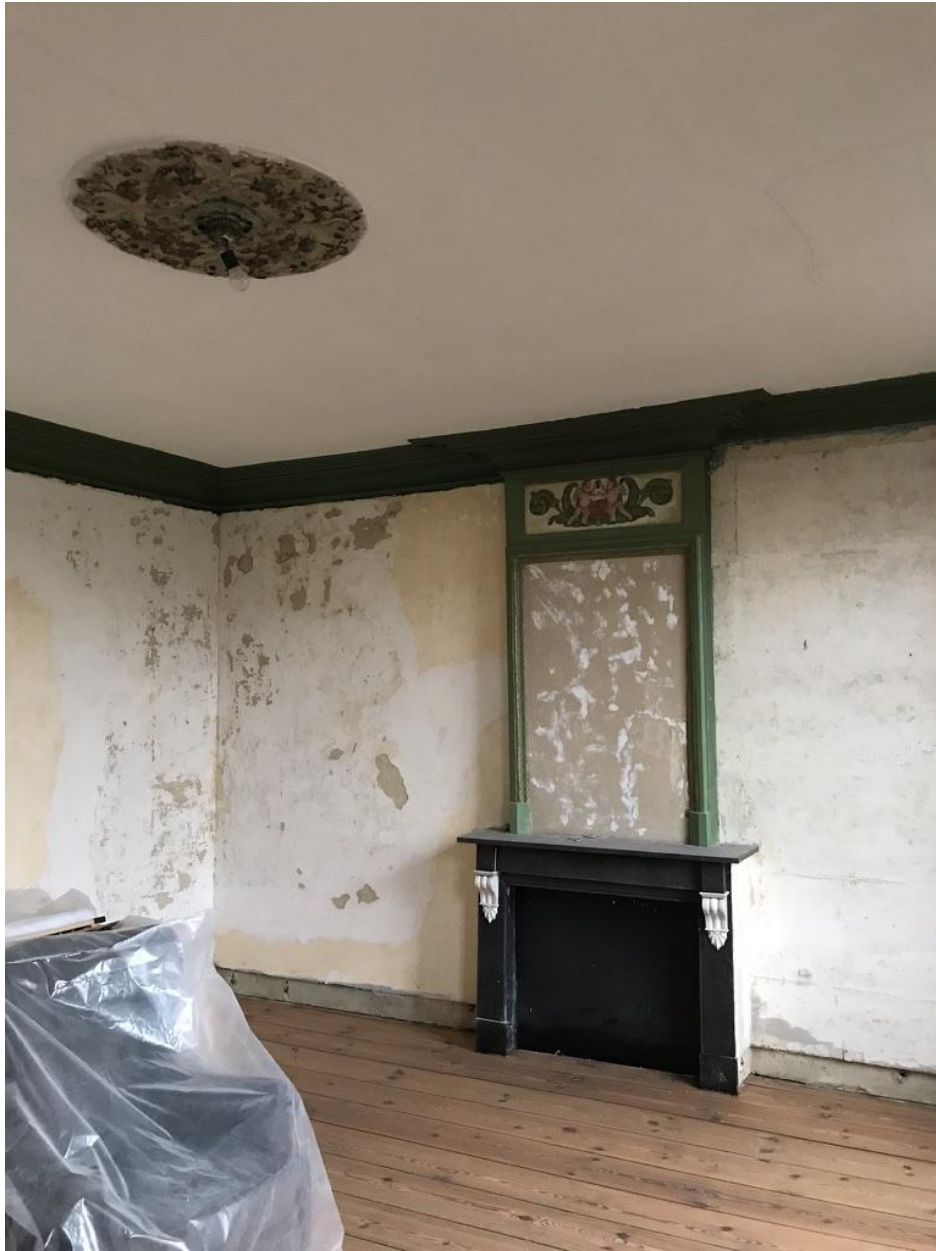
*Afbeelding 91: Schouw, schoorsteenmantel & ornament in de grote slaapkamer. Het stucwerk ter hoogte van het plafond is duidelijk zichtbaar - rechts van de schouw is het stucwerk beschadigd en ontbreekt een deel in vergelijking met links van de schouw. Ook hier is de blootgelegde houten vloer zichtbaar gemaakt (foto genomen in ruimte I)*
