## Beheersplan

### Monument voor de gesneuvelden

Monument voor de gesneuvelden

Zegeplein . 2300 Turnhout

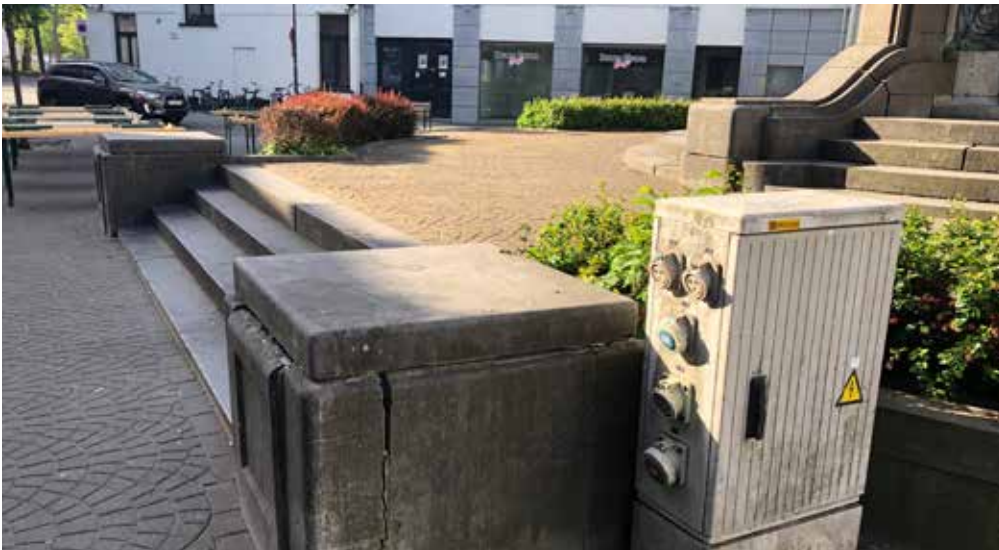
Afbeelding 16. De zijpanelen van de penanten zijn weggedrukt. (© Erfgoed en Visie)

waardoor de voegen sterk open staan. Dit is mogelijks te wijten door gronddruk. Enkele blokken zijn ook weggedrukt.

- De trappen met aansluitende penanten dienen gedemonteerd te worden voor herstel en nazicht van de fundering.
- Loszittende en beschadigde delen van de fundering worden verwijderd en hersteld.
- De natuursteen elementen worden herplaatst. Beschadigde elementen worden hersteld met herstmortel, verlijmd of vervangen.
- Openstaande voegen moeten zoveel mogelijk worden vermeden worden teneinde waterinfiltraties te voorkomen. Eventueel moet er gebruik gemaakt worden van hydraulische mortel of een voegkit.

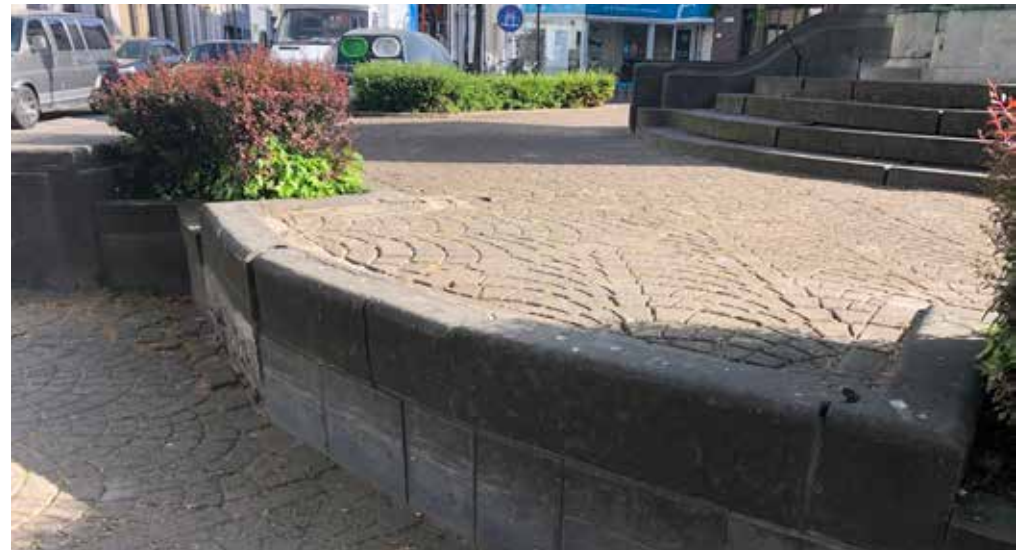
De dekstenen die het platform afboorden zijn sterk vervuild en plaatselijk lichtjes verzakt

Door het verwijderen van de groenperken zijn er beperkte aanpassingen gebeurd. Er werden afdekplaten geplaatst en een nieuwe afboording vormt een kleinere bloembak. De afdekplaten zijn plaatselijk gescheurd.

Afbeelding 17. De dekstenen van het platform worden plaatselijk weggedrukt. Onderaan zijn recentere afdekplaten geplaatst. (© Erfgoed en Visie)

- De betonplaten rondom het monument zijn gescheurd en worden daarom integraal vervangen, teneinde infiltratie tot in de metselwerkstructuren te voorkomen.
- Onder de nieuwe verharding is het aangewezen dat de fundering voldoende waterdoorlatend is, zodat regenwater sneller kan worden afgevoerd.
- Dikte, samenstelling en afwerking beton overeenkomstig bestaande verharding.

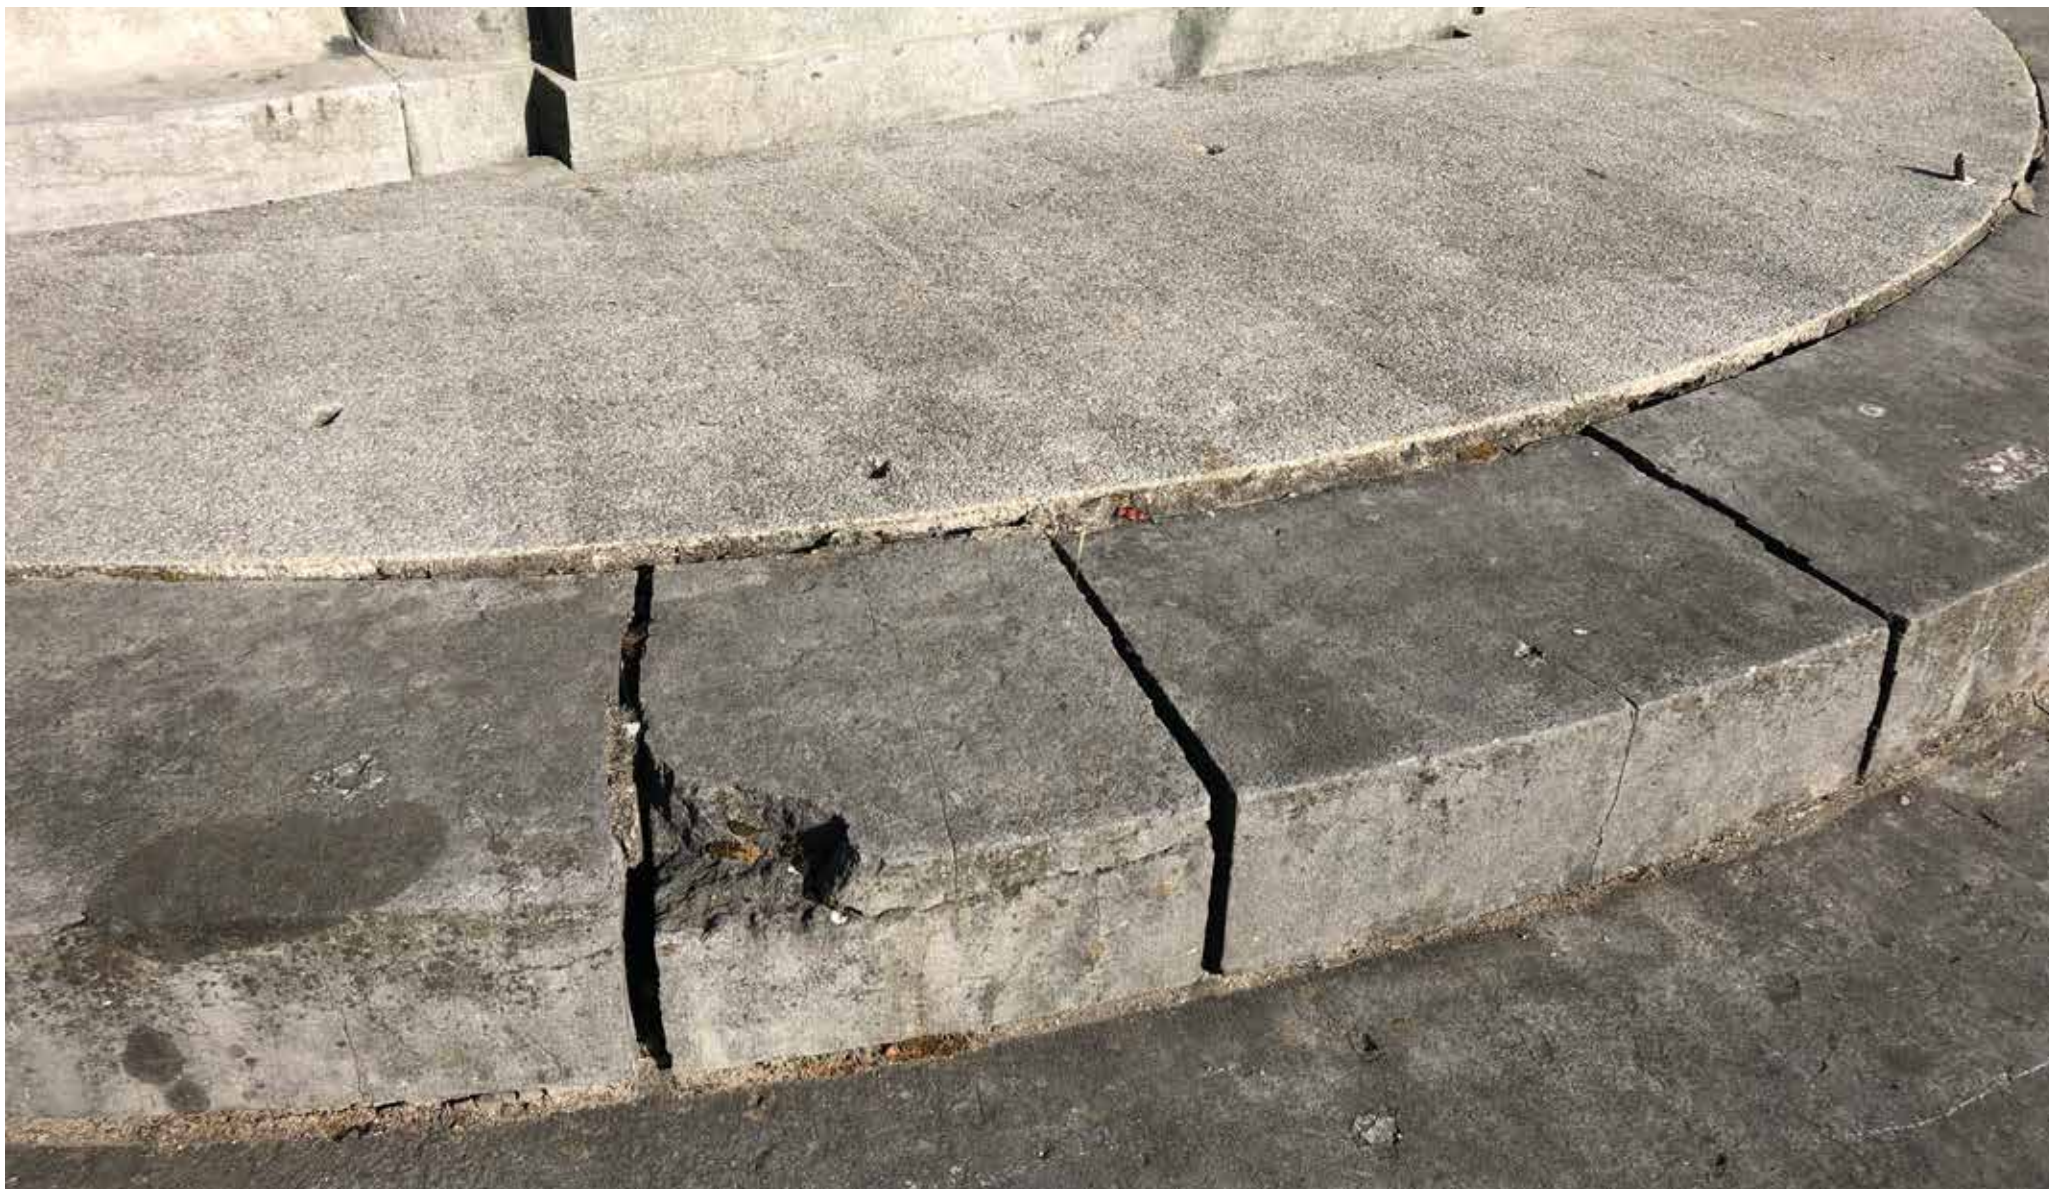
Afbeelding 18. De trappen van de sokkel zijn sterk beschadigd (© Erfgoed en Visie).

De traptreden van de sokkel van het monument liggen nagenoeg allemaal los. De mortel onder en tussen de traptredes is sterk uitgespoeld door veelvuldige waterinfiltraties. Verschillende tredes zijn eveneens beschadigd of gescheurd.

Daarnaast is ook het onderliggende funderingsmetselwerk aangetast ten gevolge van vorstschade. Bij het vooronderzoek werden tredes weggehaald en een puntboring uitgevoerd. De fundering is vochtig en de bovenste lagen liggen los.

- De trappen met penanten dienen gedemonteerd te worden voor herstel en nazicht van de fundering.
- Loszittende en beschadigde delen van de fundering worden verwijderd en hersteld.
- Het metselwerk van de penanten dient waarschijnlijk deels hermitseld te worden.
- De natuursteen elementen worden herplaatst. Beschadigde elementen worden hersteld met herstelmortel, verlijmd of vervangen.  
De horizontale platen van de penanten dienen bijkomend verankerd te worden (dmv ingeboorde ankers).
- Openstaande voegen moeten zoveel mogelijk vermeden worden teneinde waterinfiltraties te voorkomen. Eventueel moet er gebruik gemaakt worden van hydraulische mortel of voegkit.

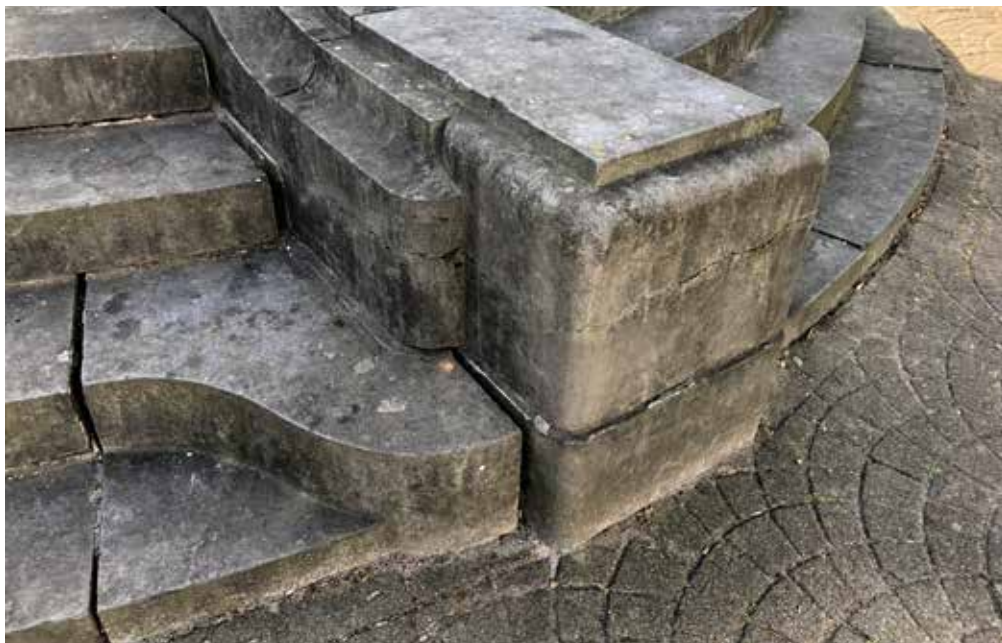
Via de aanwezige scheuren en voegen kan er water infiltreren met gevolgschade aan de naastliggende funderingen.

Afbeelding 19. Er zijn verschillende openstaande voegen in de trappen met waterinsijpeling tot gevolg. (© Erfgoed en Visie)

- In eerste plaats wordt geopteerd om gebarsten stenen te verlijmen met een gepaste herstmortel. Dit geldt ook voor afbarstingen. Sterk aangetaste of gescheurde stenen worden vervangen of er worden nieuwe stukken ingelijmd.
- Openstaande voegen worden hersteld met een hydraulische mortel of een voegkit.

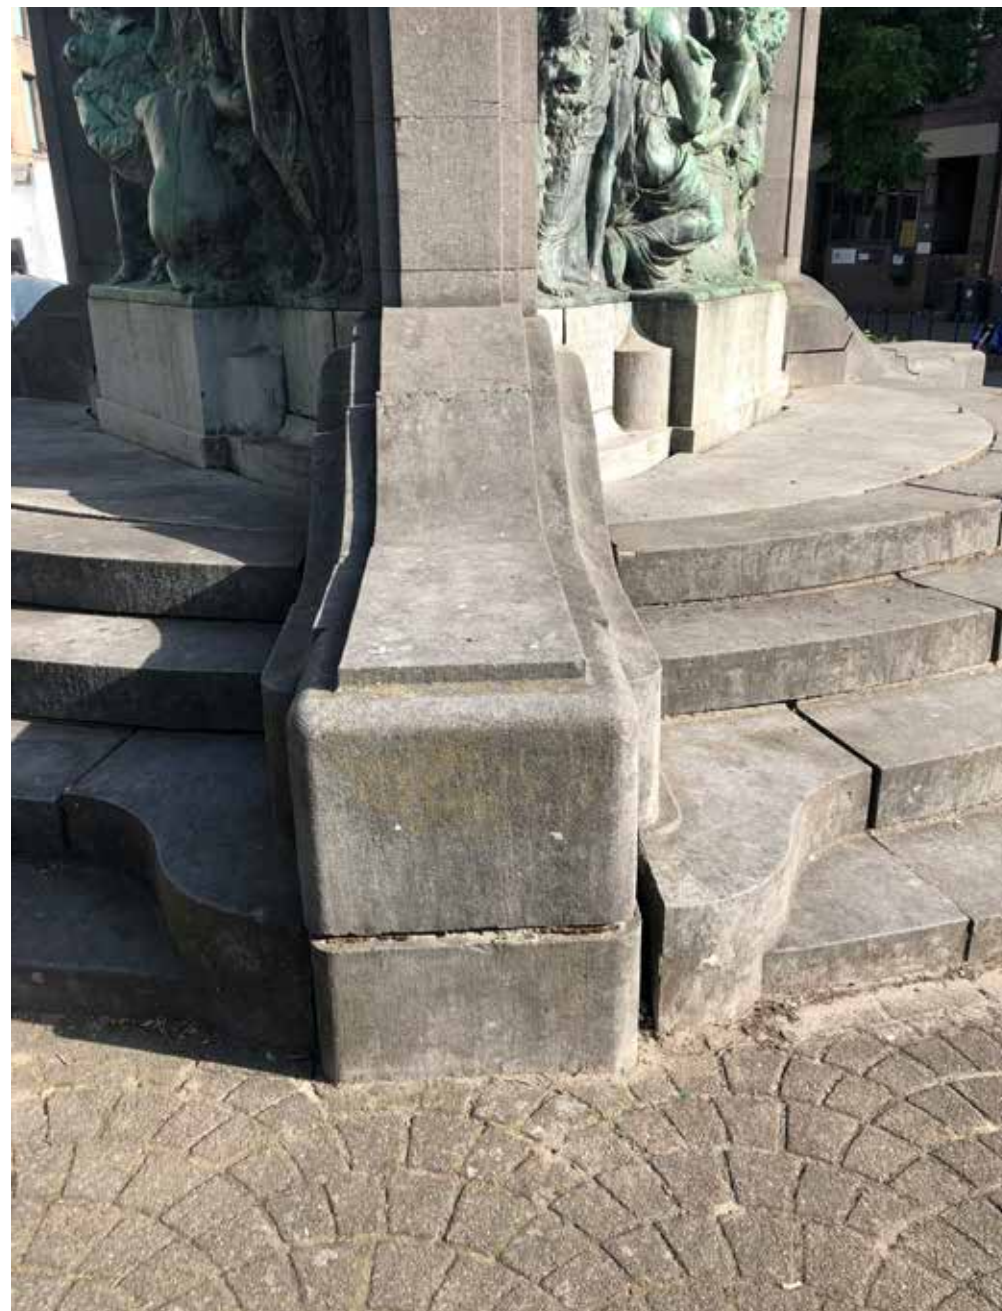
Afbeelding 20. De rechtse traptrede is verschoven tov de penant. (© Erfgoed en Visie)

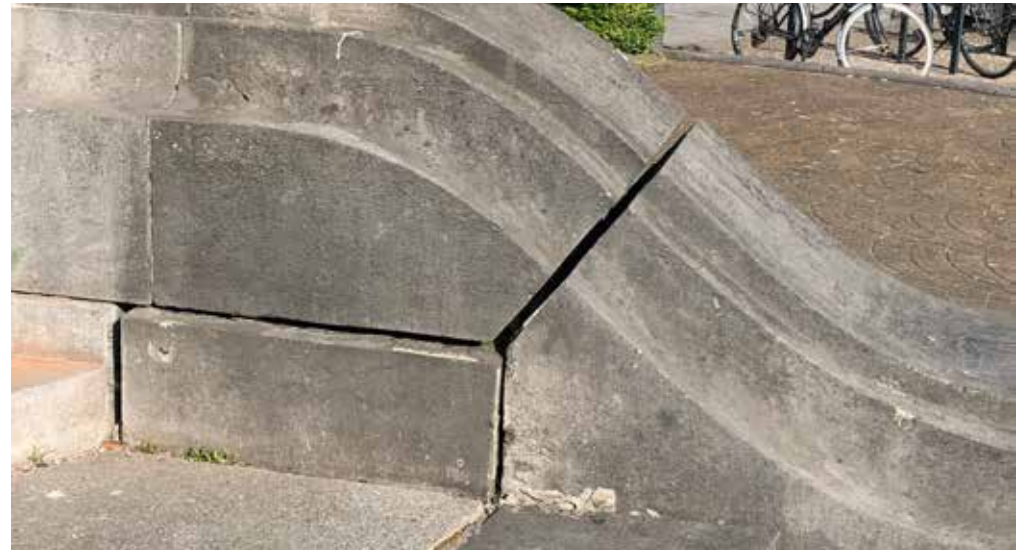
Aan de onderzijde van de penanten zijn de blokken verschoven. Door de grote voegen is er waterinfiltratie mogelijk. Dit is ook merkbaar bovenaan het monument. Bijkomend duidt mosgroei op de hoekstenen van de penanten op stagnerend water.

Afbeelding 21. De onderste blok is verschoven tov de rest van de penant. (© Erfgoed en Visie)

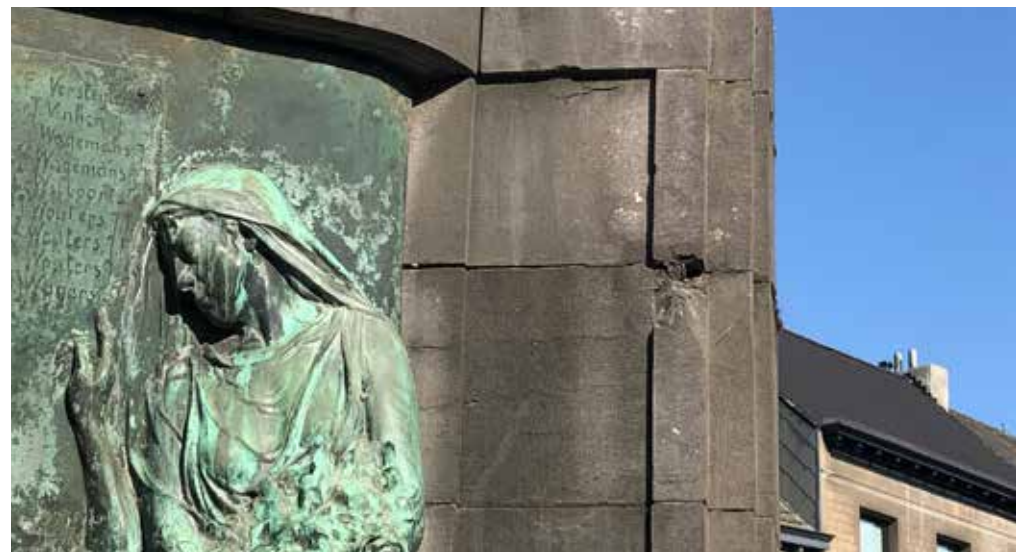
Afbeelding 22. Plaatselijke schade aan de natuursteen. (© Erfgoed en Visie)

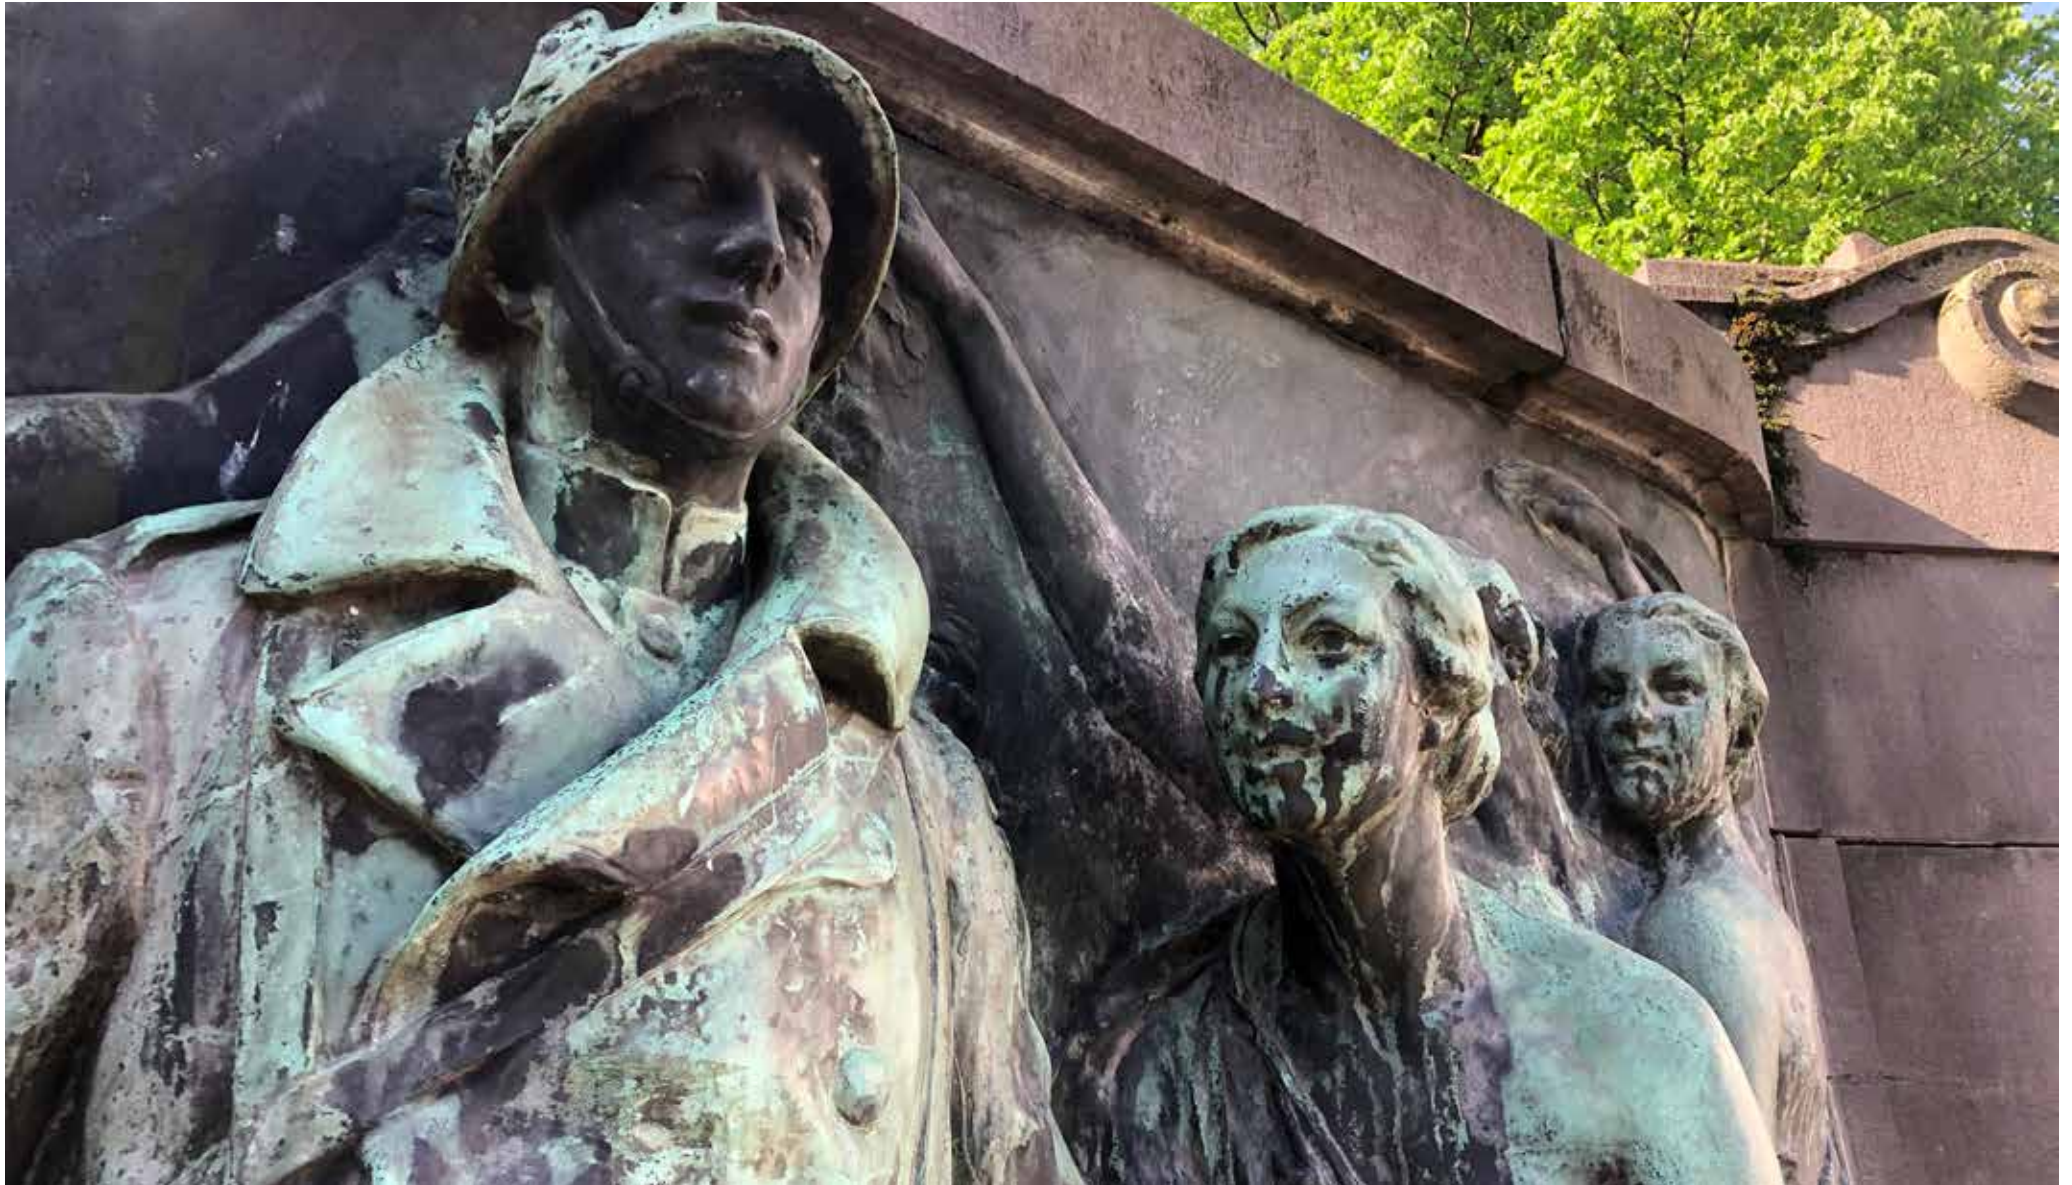
De bronzen reliëfs zijn sterk geoxideerd en vervuild, waardoor de tekst (oa.namen van de gesneuvelden) moeilijk leesbaar zijn.

Afbeelding 23. Detail bronzen reliëf. Er is een duidelijk verschil in vervuiling merkbaar bij de beschermde en niet-beschermde delen. (© Erfgoed en Visie)

Door oxidatie van het brons zijn de namen op het reliëf "De stad Turnhout aan hare helden 1914-1918" nog moeilijk leesbaar. De namen van de gesneuvelden maken echter integraal deel uit van de intrinsieke waarde van het monument. De vervuiling en oxidatie is hierdoor een aantasting van de erfgoedwaarde.
