PROVINCIE LIMBURG
STAD LOMMEL

BEHEERSPLAN MARIAPARK LOMMEL

VERSIE DD. 06/02/2020

LIGGING: MARTINUS VAN GURPLAAN ZN, 3920 LOMMEL-WERKPLAATSEN
KADASTER: AFDELING 1, SECTIE C, NUMMERS 1437G41/1437S17
BESCHERMD MONUMENT: DD. 27/05/2005

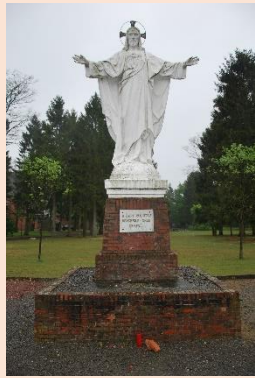
BEELDEN	INVENTARISATIE	DIAGNOSENOTA
<p>Beeld 1: Heilig Hart van Christus</p>

<ul style="list-style-type: none"> - <i>Materiaal</i> <ul style="list-style-type: none"> ▪ Beton - <i>Kenmerken</i> <ul style="list-style-type: none"> ▪ Datering 1927-28 ▪ Uitvoerder: firma van Alfons Janssen en Michiel Geysels ▪ Gepolychromeerd gewit ▪ Het beeld is geplaatst op een bakstenen sokkel bij de ingang 	<ul style="list-style-type: none"> - <i>Huidige toestand</i> <ul style="list-style-type: none"> ▪ Matig - <i>Zichtbare schade</i> <ul style="list-style-type: none"> ▪ Vervuiling ▪ Onder de verflaag zitten sporen van oude lacunes ▪ Sporen van zoutafzetting ▪ Plaatselijk barstvorming op de randen van het kleed en de schouders ▪ De barsten zijn roestig van kleur ▪ Verwering van de afwerkingslagen ▪ De nimbus is verroest
<p>Beeld 2: Heilig Hart van Christus</p>

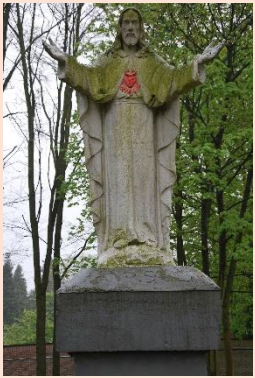
<ul style="list-style-type: none"> - <i>Materiaal</i> <ul style="list-style-type: none"> ▪ Vermoedelijk beton - <i>Kenmerken</i> <ul style="list-style-type: none"> ▪ Vermoedelijk 1927-28 ▪ Uitvoerder onbekend ▪ Gepolychromeerd gewit ▪ Het beeld is geplaatst op een betonnen sokkel - <i>nota</i> <ul style="list-style-type: none"> ▪ Het beeld staat buiten de beschermde zone 	<ul style="list-style-type: none"> - <i>Huidige toestand</i> <ul style="list-style-type: none"> ▪ Slecht - <i>Zichtbare schade</i> <ul style="list-style-type: none"> ▪ Vervuiling, mosvorming ▪ Plaatselijk lacunes ▪ Plaatselijk barstvorming aan onderzijde ▪ Verwering van de geschilderde laag ▪ Het brandende hart van Jezus is rood geschilderd ▪ In de sokkel zit een roestig hoekijzer

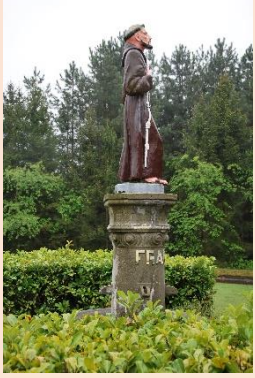
<p>Beeld 3: Sint Franciscus</p>

<ul style="list-style-type: none"> - <i>Materiaal</i> <ul style="list-style-type: none"> ▪ Beton - <i>Kenmerken</i> <ul style="list-style-type: none"> ▪ 1960 ▪ Uitvoerder vermoedelijk G. Dupon uit Brugge ▪ Het beeld is geplaatst op een blauwe hardstenen sokkel ▪ In 2007 polychroom herschilderd 	<ul style="list-style-type: none"> - <i>Huidige toestand</i> <ul style="list-style-type: none"> ▪ Matig - <i>Zichtbare schade</i> <ul style="list-style-type: none"> ▪ Vervuiling ▪ Plaatselijk lacunes ▪ De onderzijde van het voetstuk vertoont roestvlekken ▪ Barstvorming en kalkafzetting in de sokkel ▪ Aan de onderzijde van de sokkel is roestige bewapening zichtbaar ▪ In de muur rondom het bloemperk zijn voegen uitgesleten en de dekstenen liggen los

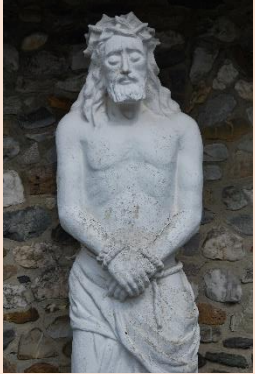
<p>Beeld 4: Ecce Homo</p>

<ul style="list-style-type: none"> - <i>Materiaal</i> <ul style="list-style-type: none"> ▪ Gebakken klei - <i>Kenmerken</i> <ul style="list-style-type: none"> ▪ 1949 ▪ Uitvoerder J. De Visscher ▪ Gepolychromeerd gewit 	<ul style="list-style-type: none"> - <i>Huidige toestand</i> <ul style="list-style-type: none"> ▪ Matig - <i>Zichtbare schade</i> <ul style="list-style-type: none"> ▪ Vervuiling ▪ Plaatselijk lacunes in het beton ▪ Verwering van de afwerkingslagen ▪ Er werd over lacunes en zoutkristallen heen geschilderd ▪ Verflaag stuwt op en schilfert af ▪ Verspreid over het beeld zijn zwarte vlekjes zichtbaar
<p>Beeld 5: O.L.V. van Zeven Smarten (1949)</p>

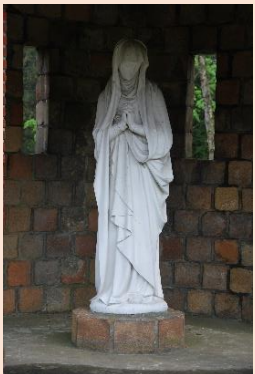
<ul style="list-style-type: none"> - <i>Materiaal</i> <ul style="list-style-type: none"> ▪ Gebakken klei - <i>Kenmerken</i> <ul style="list-style-type: none"> ▪ 1949 ▪ Uitvoerder J. De Visscher ▪ Gepolychromeerd gewit 	<ul style="list-style-type: none"> - <i>Huidige toestand</i> <ul style="list-style-type: none"> ▪ Matig - <i>Zichtbare schade</i> <ul style="list-style-type: none"> ▪ Vervuiling ▪ Plaatselijk lacunes ▪ Verwering van de afwerkingslagen ▪ De verflaag begint licht op te stuwen en af te schilferen

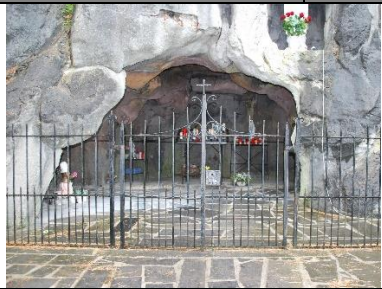
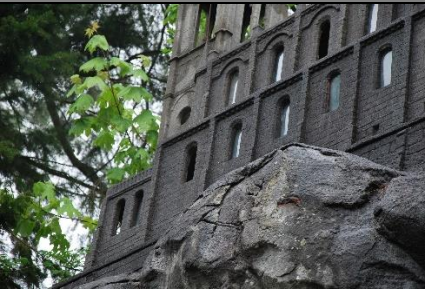
<p>Muren (grot)</p>

<ul style="list-style-type: none"> - <i>Materiaal</i> <ul style="list-style-type: none"> ▪ Baksteenmetselwerk ▪ Wapeningsnet ▪ Cement ▪ Pleisterwerk - <i>Kenmerken</i> <ul style="list-style-type: none"> ▪ De grot is uitgevoerd in massief metselwerk. Deze constructie is in goede toestand. Aan de achterzijde is hier een zandpakket tegen aangebracht. ▪ Uitvoerder: firma Alfons Janssens en Michiel Geysels 	<ul style="list-style-type: none"> - <i>Huidige toestand</i> <ul style="list-style-type: none"> ▪ Cement pleisterwerk: Slecht ▪ Baksteenmetselwerk: Goed - <i>Zichtbare schade</i> <ul style="list-style-type: none"> ▪ Vervuiling ▪ Scheuren, stukken kunnen loskomen ▪ Plaatselijk ligt wapeningsstaal bloot ▪ Plaatselijk begroeiing (mossen e.a.) ▪ Plaatselijk vochtinfiltratie tgv het wegvallen van het pleisterwerk. Hierdoor kan vocht in het metselwerk binnendringen. Hierdoor ontstaat vorstschade ▪ Interieur: Actieve vochtsporen in de vorm van donkere plekken en algen- en mosvorming

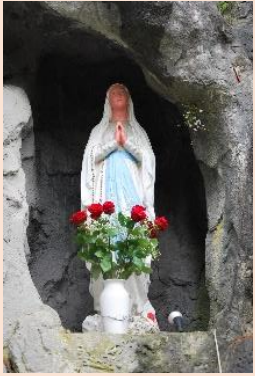
<ul style="list-style-type: none"> - <i>Materiaal</i> <ul style="list-style-type: none"> ▪ Beton - <i>Kenmerken</i> <ul style="list-style-type: none"> ▪ Gepolychromeerd 	<ul style="list-style-type: none"> - <i>Huidige toestand</i> <ul style="list-style-type: none"> ▪ Matig - <i>Zichtbare schade: Kalkmortel</i> <ul style="list-style-type: none"> ▪ Vervuiling ▪ Plaatselijk begroeiing (mossen e.a.) ▪ Plaatselijk verveerd ▪ De verflaag stuwt op en schilfert af

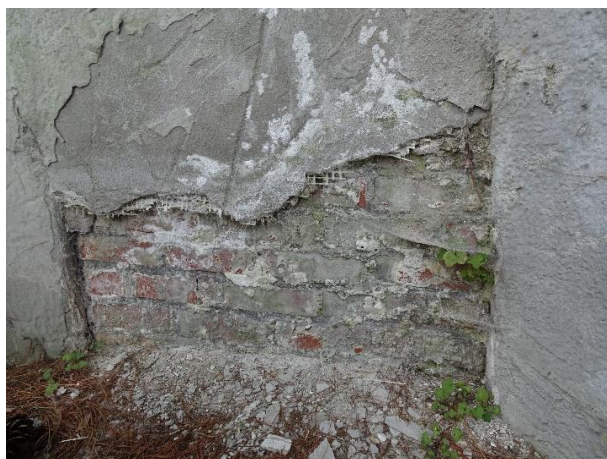
Schade aan de achterzijde, herstelpoging met jutedoek.

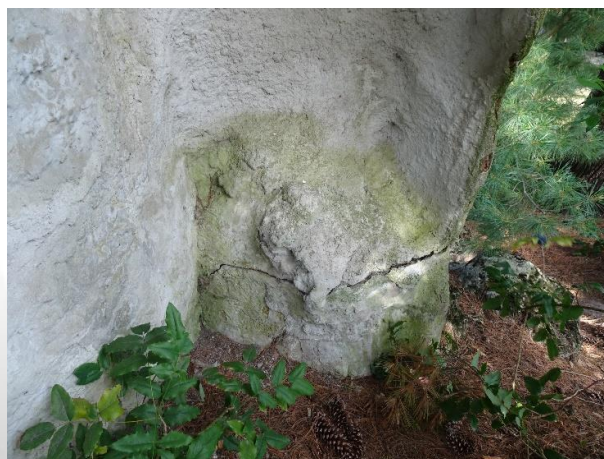
Barst in de achterzijde van de grot.

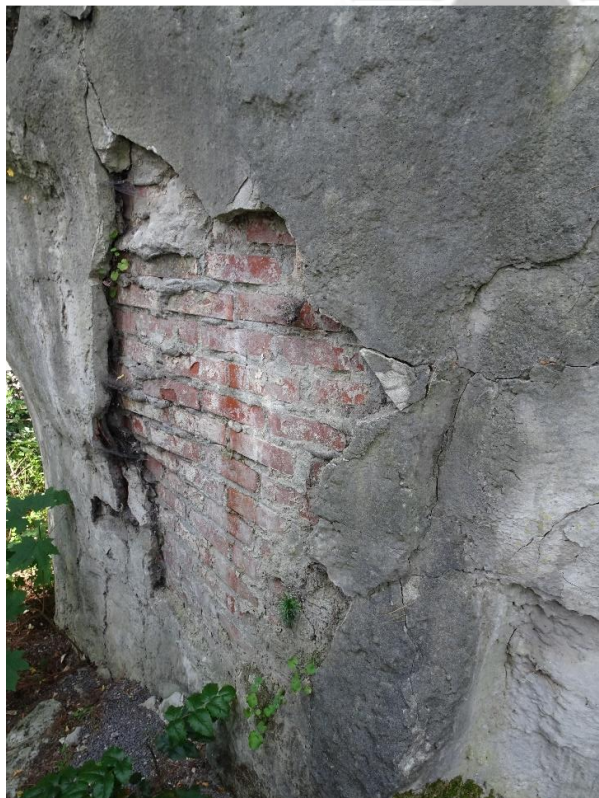
Schade door weggeroest wapeningsnet.

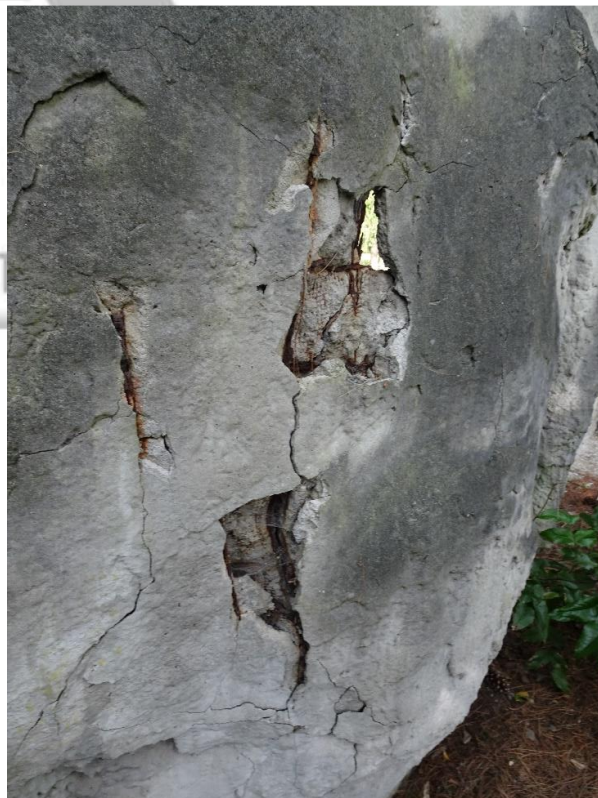
Roestend wapeningsstaal achter het Mariabeeld.

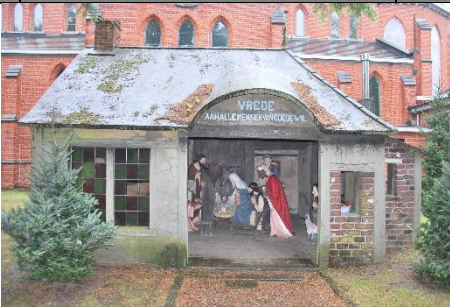
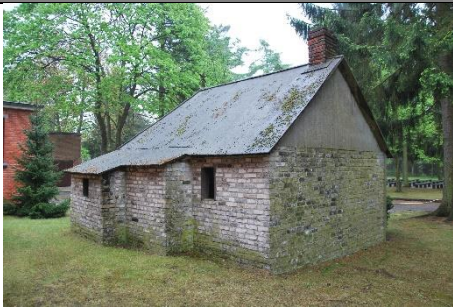
<p>Dakbedekking</p>

<ul style="list-style-type: none"> - <i>Materiaal</i> <ul style="list-style-type: none"> ▪ Beton - <i>Kenmerken</i> <ul style="list-style-type: none"> ▪ Zadeldak met wolfseind 	<ul style="list-style-type: none"> - <i>Huidige toestand</i> <ul style="list-style-type: none"> ▪ Slecht - <i>Zichtbare schade</i> <ul style="list-style-type: none"> ▪ Plaatselijk vervuiling en begroeiing (mossen e.a.) ▪ Horizontale scheurtjes ▪ Inwendige wapening is gaan roesten
<p>Gewelf</p>

<ul style="list-style-type: none"> - <i>Materiaal</i> <ul style="list-style-type: none"> ▪ Beton en ijzer 	<ul style="list-style-type: none"> - <i>Huidige toestand</i> <ul style="list-style-type: none"> ▪ Slecht - <i>Zichtbare schade:</i> <ul style="list-style-type: none"> ▪ Betonrot ▪ Zoutuitbloeiing, natte plekken ▪ Verzwakking van de betonconstructie ▪ Roestige wapeningsstaven

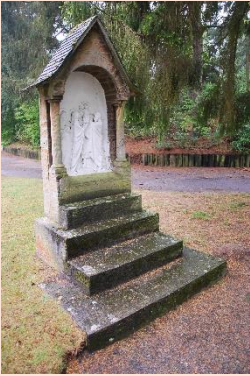
KAPEL 1 tem 7	INVENTARISATIE	DIAGNOSENOTA
<p>Kapel I: Simeon's voorzegging</p>

<ul style="list-style-type: none"> - <i>Materiaal</i> <ul style="list-style-type: none"> ▪ Bas-reliëfs in gietmortel, simili ▪ Imitatiesteen - <i>Kenmerken</i> <ul style="list-style-type: none"> ▪ Datering 1937 ▪ Uitvoerder: Michiel Geysels, met assistenten Frans Van Calster en Jozef Stevens ▪ Gepolychromeerd gewit 	<ul style="list-style-type: none"> - <i>Huidige toestand</i> <ul style="list-style-type: none"> ▪ Matig - <i>Zichtbare schade</i> <ul style="list-style-type: none"> ▪ Vervuiling van de voorstelling ▪ Zuidwestelijke hoek is bijgewerkt met cementmortel ▪ Aan bovenzijde zuil springt het cement kapot door betonrot, barstvorming ▪ Treden begroeid met mossen, groene uitslag

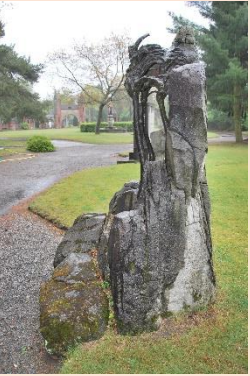
<p>Kapel II: Vlucht naar Egypte</p>

<ul style="list-style-type: none"> - <i>Materiaal</i> <ul style="list-style-type: none"> ▪ Bas-reliëfs in gietmortel, simili ▪ Imitatierots - <i>Kenmerken</i> <ul style="list-style-type: none"> ▪ Datering 1937 ▪ Uitvoerder: Michiel Geysels, met assistenten Frans Van Calster en Jozef Stevens ▪ Gepolychromeerd gewit 	<ul style="list-style-type: none"> - <i>Huidige toestand</i> <ul style="list-style-type: none"> ▪ Matig - <i>Zichtbare schade</i> <ul style="list-style-type: none"> ▪ Vervuiling, mosvorming ▪ Verwering van de witte verflaag ▪ De imitatierotsblokken zijn begroeid met mossen ▪ Plaatselijk herstelling uitgevoerd

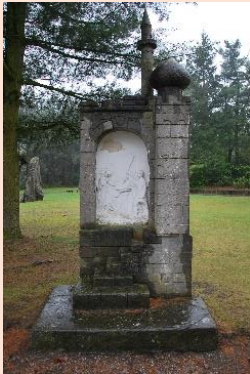
<ul style="list-style-type: none"> - <i>Materiaal</i> <ul style="list-style-type: none"> ▪ Bas-reliëfs in gietmortel, simili ▪ Imitatiesteen - <i>Kenmerken</i> <ul style="list-style-type: none"> ▪ Datering 1937 ▪ Uitvoerder: Michiel Geysels, met assistenten Frans Van Calster en Jozef Stevens ▪ Gepolychromeerd gewit 	<ul style="list-style-type: none"> - <i>Huidige toestand</i> <ul style="list-style-type: none"> ▪ Matig - <i>Zichtbare schade</i> <ul style="list-style-type: none"> ▪ Vervuiling, mosvorming ▪ Verwering van de witte verflaag ▪ Voorstelling vertoont grote lacunes ▪ Betonnen minaret is gebarsten

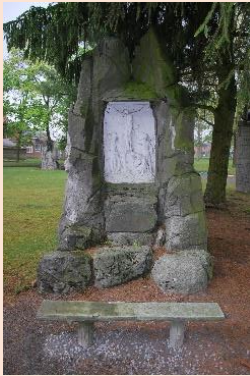
<p>Kapel V: Kruisdood</p>

<ul style="list-style-type: none"> - <i>Materiaal</i> <ul style="list-style-type: none"> ▪ Bas-reliëfs in gietmortel, simili ▪ Imitatierots - <i>Kenmerken</i> <ul style="list-style-type: none"> ▪ Datering 1937 ▪ Uitvoerder: Michiel Geysels, met assistenten Frans Van Calster en Jozef Stevens ▪ Gepolychromeerd gewit 	<ul style="list-style-type: none"> - <i>Huidige toestand</i> <ul style="list-style-type: none"> ▪ Matig - <i>Zichtbare schade</i> <ul style="list-style-type: none"> ▪ Vervuiling, mosvorming ▪ Verwering van de witte verflaag ▪ Barstvorming in de rotsen hersteld met licht gekleurde mortel

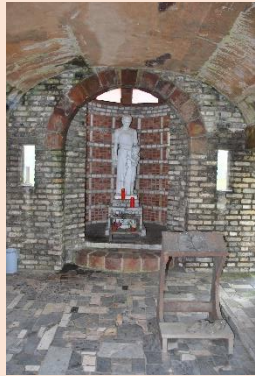
KAPEL 8 tem 10	INVENTARISATIE	DIAGNOSENOTA
<p>Kapel 8: H. Jozefkapel</p>

<ul style="list-style-type: none"> - <i>Materiaal</i> <ul style="list-style-type: none"> ▪ Baksteenmetselwerk ▪ Leien dak ▪ Marmeren vloer - <i>Kenmerken</i> <ul style="list-style-type: none"> ▪ Datering 1960 ▪ Uitvoerder beeld van Sint Jozef: G. Dupon uit Brugge (1949) ▪ Gepolychromeerd gewit beeld 	<ul style="list-style-type: none"> - <i>Huidige toestand</i> <ul style="list-style-type: none"> ▪ Slecht - <i>Zichtbare schade</i> <ul style="list-style-type: none"> ▪ Vervuiling beeld en attributen ▪ Glas in openingen van de lichtkoepel is weggefallen ▪ Scheurvorming in de cementbeploistering ▪ Barst in het fronton ▪ Er zijn leien verschoven in de dakvlakken ▪ Het dak is sterk begroeid met mos ▪ De binnenmuren vertonen zoutuitbloei, algengroei en verkleuring
<p>Kapel 9: Heilige Ludwinakapel</p>

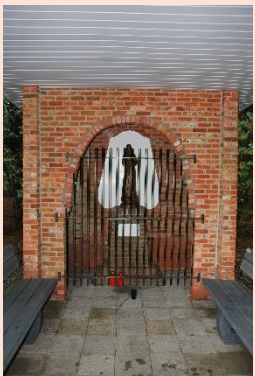
<ul style="list-style-type: none"> - <i>Materiaal</i> <ul style="list-style-type: none"> ▪ Baksteenmetselwerk ▪ Smeedijzeren traliwerk ▪ Houten beeld - <i>Kenmerken</i> <ul style="list-style-type: none"> ▪ Datering 1981 ▪ Uitvoerder: Bert Goossens ▪ Uitvoerder beeld: Jef De Ceuster ▪ Door brandstichting rondom de kapel is in 2018 het dak van de kapel deels afgebrand en vernieuwd.²⁵ 	<ul style="list-style-type: none"> - <i>Huidige toestand</i> <ul style="list-style-type: none"> ▪ Goed - <i>Zichtbare schade</i> <ul style="list-style-type: none"> ▪ Vervuiling van de dakrand aan de achterzijde ▪ Regenwaterafvoerpijp aan de achterzijde geeft uit op een regenton, door het overstromen van de regenton ontstaat wateroverlast in de onderzijde van de muur

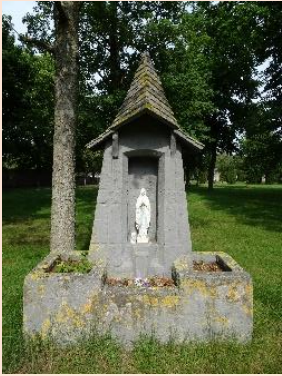
<ul style="list-style-type: none"> - <i>Materiaal</i> <ul style="list-style-type: none"> ▪ Baksteen ▪ Imitatiesteen - <i>Kenmerken</i> <ul style="list-style-type: none"> ▪ Datering onbekend ▪ Uitvoerder onbekend ▪ Niet toegekend aan een heilige ▪ Losstaand Mariabeeld - <i>nota</i> <ul style="list-style-type: none"> ▪ Het beeld staat buiten de beschermde zone 	<ul style="list-style-type: none"> - <i>Huidige toestand</i> <ul style="list-style-type: none"> ▪ Matig - <i>Zichtbare schade</i> <ul style="list-style-type: none"> ▪ Vervuiling, mosvorming ▪ Verwerking van de afwerkingslaag ▪ Groene aanslag

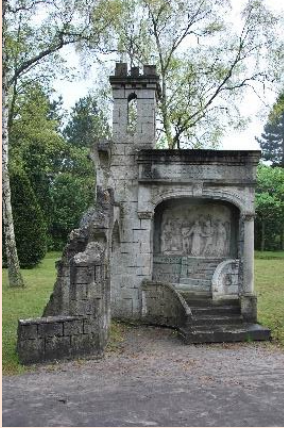
<ul style="list-style-type: none"> - <i>Materiaal</i> <ul style="list-style-type: none"> ▪ Hoog-reliëf: Gebakken klei/ Gips ▪ Tekstbalk: Beton ▪ Beton ▪ Cementmortel - <i>Kenmerken</i> <ul style="list-style-type: none"> ▪ 1942-49 ▪ Uitvoerder firma Geysels (Michel, Jos en Herman Geysels) ▪ Animator Cajetaan De Witte 	<ul style="list-style-type: none"> - <i>Huidige toestand</i> <ul style="list-style-type: none"> ▪ Matig/Slecht - <i>Zichtbare schade</i> <ul style="list-style-type: none"> ▪ Vervuiling ▪ Plaatselijk vocht- en vorstschade ▪ Verwerking van de afwerkingslagen ▪ Hoog-reliëf: Een hoofd ontbreekt ▪ Lacunes in de voorstelling door de inwerking van vocht ▪ Het platte dak aan de achterzijde is begroeid met mossen, grassen en een jonge berkenboom ▪ De spuwer is hierdoor verstopt ▪ Hierdoor staat de muur aan de achterzijde nat ▪ De onderzijde van de schacht van de zuil is gebarsten ▪ Plaatselijke komt de onderliggende baksteen in het zicht ▪ De kroonlijst van de toren brokkelt af

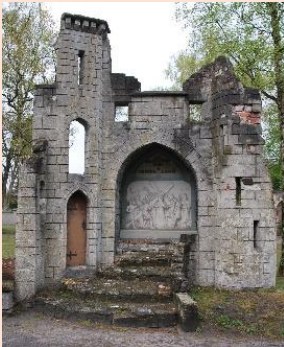
<ul style="list-style-type: none"> - <i>Materiaal</i> <ul style="list-style-type: none"> ▪ Hoog-reliëf: Gebakken klei/ Gips ▪ Tekstbalk: Beton ▪ Beton ▪ Cementmortel - <i>Kenmerken</i> <ul style="list-style-type: none"> ▪ 1942-49 ▪ Uitvoerder firma Geysels ▪ Animator Cajetaan De Witte 	<ul style="list-style-type: none"> - <i>Huidige toestand</i> <ul style="list-style-type: none"> ▪ Matig/Slecht - <i>Zichtbare schade</i> <ul style="list-style-type: none"> ▪ Vervuiling ▪ Plaatselijk vocht- en vorstschade ▪ Verwerking van de afwerkingslagen ▪ Hoog-reliëf: De verflaag wordt opgestuwd ▪ De bovenzijde van de rechtertoren vertoont lacunes ▪ In de treden ontbreken Maaskeien ▪ Op het dak groeien jonge berkenboompjes

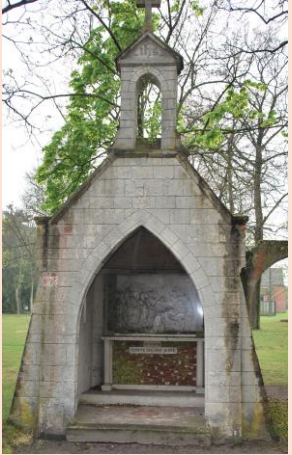
<ul style="list-style-type: none"> - <i>Materiaal</i> <ul style="list-style-type: none"> ▪ Hoog-reliëf: Gebakken klei/ Gips ▪ Beton en cementmortel ▪ Vlak onder altaar: Breuksteen ▪ Vloer: Tegels ▪ Dakbedekking: Kunststeen - <i>Kenmerken</i> <ul style="list-style-type: none"> ▪ 1942-49 ▪ Uitvoerder firma Geysels ▪ Animator Cajetaan De Witte 	<ul style="list-style-type: none"> - <i>Huidige toestand</i> <ul style="list-style-type: none"> ▪ Matig - <i>Zichtbare schade</i> <ul style="list-style-type: none"> ▪ Vervuiling ▪ Plaatselijk vocht- en vorstschade ▪ Verwering van de afwerkingslagen ▪ Hoog-reliëf: Beter bewaard dan de andere staties ▪ Het gewelf toont vochtinfiltratie ▪ De mosbegroeiing op het dak belemmert de afwatering
<p>Statie IV: Jezus ontmoet zijne Moeder</p>

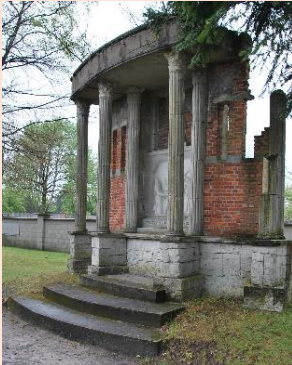
<ul style="list-style-type: none"> - <i>Materiaal</i> <ul style="list-style-type: none"> ▪ Hoog-reliëf: Gebakken klei/ Gips ▪ Tekstbalk: Beton ▪ Beton ▪ Baksteen ▪ Cementmortel: Plint, voetstukken, zuilen, treden - <i>Kenmerken</i> <ul style="list-style-type: none"> ▪ 1942-49 ▪ Uitvoerder firma Geysels ▪ Animator Cajetaan De Witte 	<ul style="list-style-type: none"> - <i>Huidige toestand</i> <ul style="list-style-type: none"> ▪ Matig/Slecht - <i>Zichtbare schade</i> <ul style="list-style-type: none"> ▪ Vervuiling ▪ Plaatselijk vocht- en vorstschade ▪ Verwering van de afwerkingslagen ▪ Hoog-reliëf: Er zitten barsten in de bovenzijde ▪ Waterafvoerpijpen zijn verstopt ▪ Barstvorming en onthechting van de cementlaag

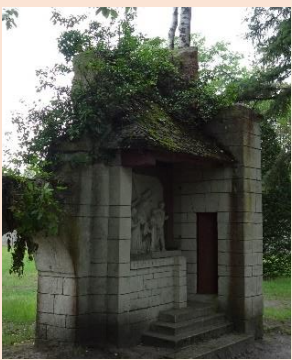
<p>- <i>Materiaal</i></p> <ul style="list-style-type: none"> ▪ Hoog-reliëf: Witbakkende klei/ Gips ▪ Tekstbalk: Beton ▪ Beton: Deur+tralies, tekst "Miseri" ▪ Cementmortel ▪ Dakbedekking: Kunststeen <p>- <i>Kenmerken</i></p> <ul style="list-style-type: none"> ▪ 1942-49 ▪ Uitvoerder firma Geysels ▪ Animator Cajetaan De Witte 	<p>- <i>Huidige toestand</i></p> <ul style="list-style-type: none"> ▪ Matig/Slecht <p>- <i>Zichtbare schade</i></p> <ul style="list-style-type: none"> ▪ Vervuiling ▪ Plaatselijk vocht- en vorstschade ▪ Verwering van de afwerkingslagen ▪ Hoog-reliëf: De voorarm van het meisje achter Veronica ontbreekt ▪ Het dak is sterk begroeid met klimop ▪ Bruine verkleuringen

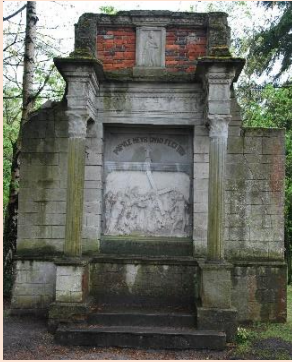
<p>- <i>Materiaal</i></p> <ul style="list-style-type: none"> ▪ Hoog-reliëf: Gebakken klei/ Gips ▪ Tekstbalk: Beton ▪ Beton ▪ Baksteen ▪ Cementmortel ▪ Paneel met vrouwenfiguur in de fries: Imitatie natuursteen <p>- <i>Kenmerken</i></p> <ul style="list-style-type: none"> ▪ 1942-49 ▪ Uitvoerder firma Geysels ▪ Animator Cajetaan De Witte 	<p>- <i>Huidige toestand</i></p> <ul style="list-style-type: none"> ▪ Matig/Slecht <p>- <i>Zichtbare schade</i></p> <ul style="list-style-type: none"> ▪ Vervuiling ▪ Plaatselijk vocht- en vorstschade ▪ Verwering van de afwerkingslagen ▪ Hoog-reliëf: Het hoofd van de Romeinse soldaat die Jezus voortrekt ligt los, de hand van een Romeinse soldaat achter het kruis ontbreekt ▪ Vochtige plekken met mosgroei ▪ Lacunes in de fries
<p>Statie IX: Jezus' derde val</p>

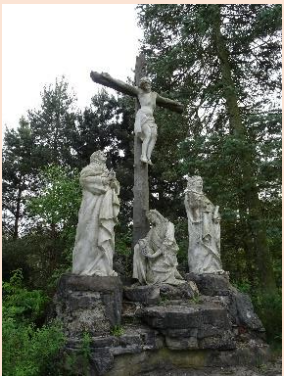
<p>- <i>Materiaal</i></p> <ul style="list-style-type: none"> ▪ Beton ▪ Kunststeen ▪ Cementmortel ▪ Beeld Maria: Kunststof ▪ Beeld Johannes: Kunststof, hol beeld uit polyester ▪ Beeld Maria Magdalena: Beton ▪ Beeld Jezus: Hol gebakken klei ▪ Kruis: Imitatierots <p>- <i>Kenmerken</i></p> <ul style="list-style-type: none"> ▪ 1940 ▪ Uitvoerder firma Geysels ▪ Animator Cajetaan De Witte 	<p>- <i>Huidige toestand</i></p> <ul style="list-style-type: none"> ▪ Matig <p>- <i>Zichtbare schade</i></p> <ul style="list-style-type: none"> ▪ Vervuiling door algen en mossen ▪ Plaatselijk vocht- en vorstschade ▪ Barstvorming in Jezusbeeld ▪ Aan de onderzijde van de voeten van Jezus is roestvorming van het wapening zichtbaar ▪ Het beeld van Johannes is helemaal bol opgezet en de verflaag komt los van de ondergrond ▪ De rotsformatie vertoont plaatselijk barstvorming en lacunes ▪ De rots is begroeid met berkenbomen die het zicht op de beeldengroep wegnemen ▪ De verflaag op het kunststof beeld van Johannes hecht niet en komt los

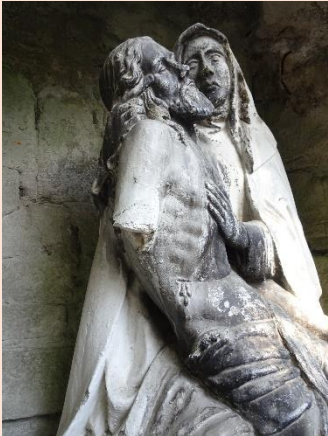
<ul style="list-style-type: none"> - <i>Huidige toestand</i> <ul style="list-style-type: none"> ▪ Matig - <i>Zichtbare schade</i> <ul style="list-style-type: none"> ▪ Vervuiling ▪ Zwart berookt door brandstichting ▪ Plaatselijk vocht- en vorstschade ▪ Verwering van de afwerkingslagen ▪ Beeld: De rechterarm en rechervoet van Jezus zijn afgebroken ▪ Er is een poging gedaan om de rechterarm van Jezus te herstellen
<p>Statie XIV: Jezus in het graf gelegd</p>

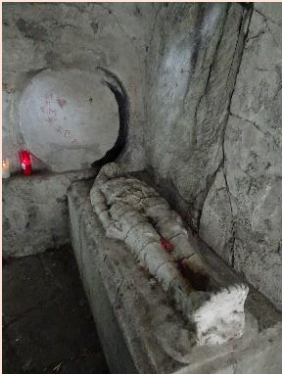
<ul style="list-style-type: none"> - <i>Materiaal</i> <ul style="list-style-type: none"> ▪ Beton ▪ Cementmortel ▪ Imitatierots - <i>Kenmerken</i> <ul style="list-style-type: none"> ▪ 1940 ▪ Uitvoerder firma Geysels ▪ Animator Cajetaan De Witte 	<ul style="list-style-type: none"> - <i>Huidige toestand</i> <ul style="list-style-type: none"> ▪ Matig - <i>Zichtbare schade</i> <ul style="list-style-type: none"> ▪ Vervuiling ▪ Plaatselijk vocht- en vorstschade ▪ Verwering van de afwerkingslagen ▪ De rots is vervuild door algen en mossen ▪ Plaatselijk zijn er lacunes in de rotswand en is het roestige wapeningnet zichtbaar

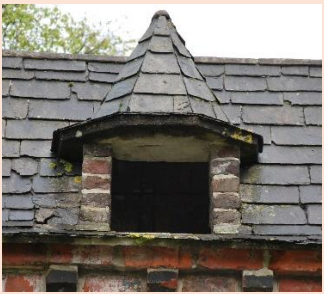
<p>Dakbedekking</p>

<ul style="list-style-type: none"> - <i>Materiaal</i> <ul style="list-style-type: none"> ▪ Natuurleien - <i>Kenmerken</i> <ul style="list-style-type: none"> ▪ Zadeldakje (boven muur en poort) ▪ Naaldspits (torentje) 	<ul style="list-style-type: none"> - <i>Huidige toestand</i> <ul style="list-style-type: none"> ▪ Matig/Slecht ▪ Vermoedelijk in natte cement verkleefd - <i>Zichtbare schade</i> <ul style="list-style-type: none"> ▪ Plaatselijk vervuiling ▪ Plaatselijk begroeiing (mossen e.a.) ▪ Sterk verweerd, losse afgebroken leien ▪ De opening in de dakkapel is niet voorzien van glas
<p>Muren</p>

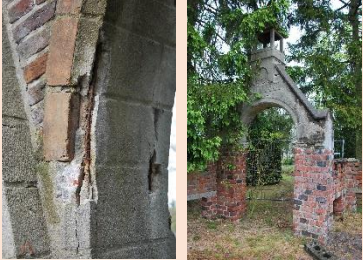
<ul style="list-style-type: none"> - <i>Materiaal</i> <ul style="list-style-type: none"> ▪ Gewapend beton ▪ Cementbepleistering - <i>Kenmerken</i> <ul style="list-style-type: none"> ▪ Bij rondboog en poorten ▪ Bij openingen in plint ▪ Lateien ▪ Zij-ingang met klokkentorentje 	<ul style="list-style-type: none"> - <i>Huidige toestand</i> <ul style="list-style-type: none"> ▪ Slecht - <i>Zichtbare schade</i> <ul style="list-style-type: none"> ▪ Vervuiling ▪ Ernstige scheurvorming ▪ Roestende wapening zorgt voor spanning in de constructie, waardoor de dunne cementdekking los komt ▪ De stabiliteit komt in het gedrang
<p>Boog met randschrift</p>

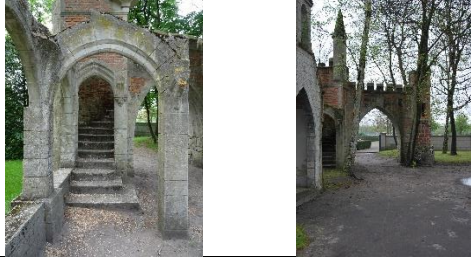
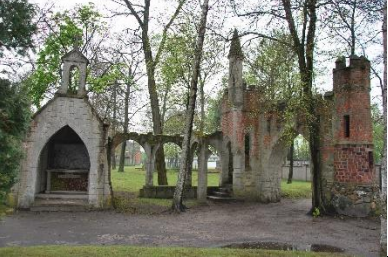
<p>Muren</p>

<ul style="list-style-type: none"> - <i>Materiaal</i> <ul style="list-style-type: none"> ▪ Baksteen ▪ Maaskeien - <i>Kenmerken</i> <ul style="list-style-type: none"> ▪ Kantelen ▪ Toren 	<ul style="list-style-type: none"> - <i>Huidige toestand</i> <ul style="list-style-type: none"> ▪ Goed / Matig - <i>Zichtbare schade</i> <ul style="list-style-type: none"> ▪ Plaatselijk vervuiling ▪ Plaatselijk begroeiing (mossen e.a.) ▪ Bovenop de kantelen ontbreekt de cementbezetting gedeeltelijk ▪ Barstvorming
<p>Spitsboog</p>

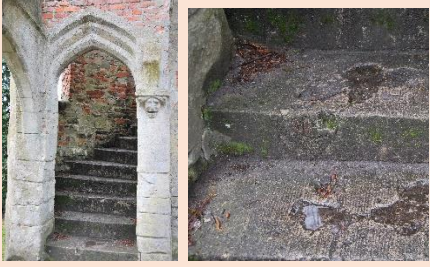
<ul style="list-style-type: none"> - <i>Materiaal</i> <ul style="list-style-type: none"> ▪ Beton ▪ Cement - <i>Kenmerken</i> <ul style="list-style-type: none"> ▪ Trap naar kantelen 	<ul style="list-style-type: none"> - <i>Huidige toestand</i> <ul style="list-style-type: none"> ▪ Matig - <i>Zichtbare schade</i> <ul style="list-style-type: none"> ▪ Vervuiling ▪ Lacunes ▪ Cementbezetting ontbreekt
ERFGOEDELEMENTEN	Muur 2

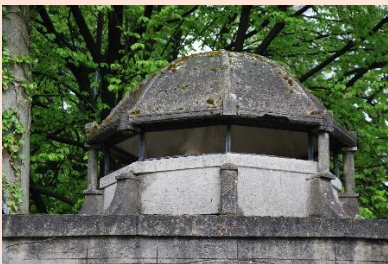
<ul style="list-style-type: none"> - <i>Materiaal</i> <ul style="list-style-type: none"> ▪ Beton ▪ Bitumen (plat dak) - <i>Kenmerken</i> <ul style="list-style-type: none"> ▪ Minaret ▪ Lichtkoepel 	<ul style="list-style-type: none"> - <i>Huidige toestand</i> <ul style="list-style-type: none"> ▪ Matig - <i>Zichtbare schade</i> <ul style="list-style-type: none"> ▪ Plaatselijk vervuiling ▪ Plaatselijk begroeiing (mossen e.a.) ▪ De minaret is begroeid met klimop ▪ Bitumen is ernstig beschadigd door wildgroei ▪ Jonge berkenbomen groeien op het dak
<p>Muren</p>

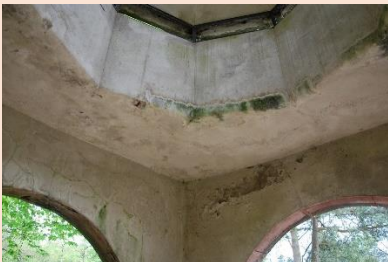
<ul style="list-style-type: none"> - <i>Materiaal</i> <ul style="list-style-type: none"> ▪ Baksteen ▪ Cement - <i>Kenmerken</i> <ul style="list-style-type: none"> ▪ Buitenzijde met steenimitatie 	<ul style="list-style-type: none"> - <i>Huidige toestand</i> <ul style="list-style-type: none"> ▪ Matig - <i>Zichtbare schade</i> <ul style="list-style-type: none"> ▪ Vervuiling ▪ Vochtschade ▪ Cementbezetting barst los waardoor baksteenmetselwerk vrij komt te liggen

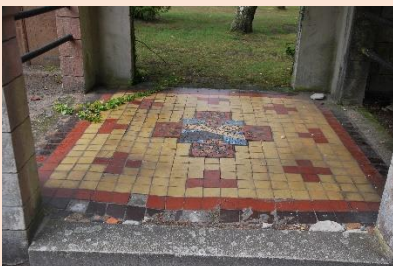
<ul style="list-style-type: none"> - <i>Materiaal</i> <ul style="list-style-type: none"> ▪ Tegels - <i>Kenmerken</i> <ul style="list-style-type: none"> ▪ Tegelpatroon 	<ul style="list-style-type: none"> - <i>Huidige toestand</i> <ul style="list-style-type: none"> ▪ Matig/Slecht - <i>Zichtbare schade</i> <ul style="list-style-type: none"> ▪ Vervuiling ▪ De vloer is verzakt
<p>Tussenmuren</p>
