| <b>Inspectie Bouwkunde</b> | INSPECTIENUMMER : A-79/10122/2011/B |
| OBJECT | : Pastorij |
| LIGGING : Straat + nr.<br>Gemeente/Stad | : Kerkstraat 38<br>2980 ZOERSEL |
| INSPECTIEDATA | : 15/06/2011 |

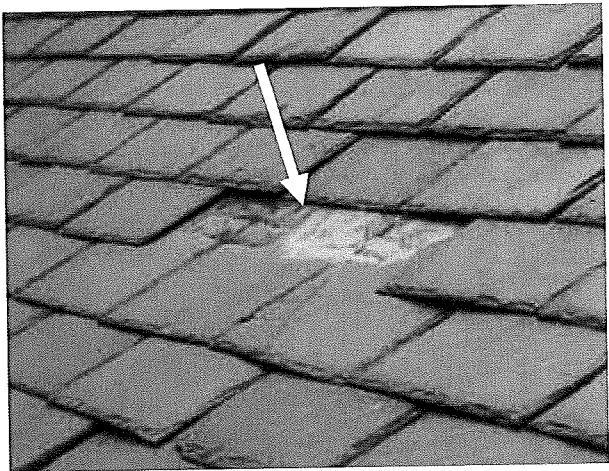
| Dak [1]-noordwest, [2] en [3] | | | ✗ | S | Op enkele plaatsen zijn er echter leien gebroken of weggevallen (zie aanduidingen (a) op tekening) met beperkte lekken tot gevolg. Eventuele vervolgschade blijft momenteel sterk beperkt. |

\* **Leibedekking-algemeen:** : 1.1.2. // 2.1.  
 - enkele lekken herstellen

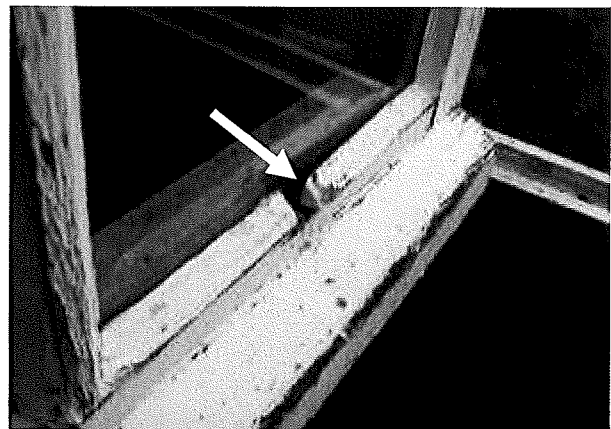
Plaatselijk is het aansluitingslood bloot vernageld wat weinig duurzaam is. De wangen zijn bekleed met natuurleien.

Het verfsysteem van het houten buitenschrijnwerk is onderaan beschadigd en bladdert af met voorlopig enkel lichte verwerking van het houtwerk tot gevolg.

Buitenschrijnwerk-algemeen: : 2.1. // 5.10.  
 - losgekomen stopverfzomen herstellen;  
 \* - een aantal bloot vernagelde aansluitingen duurzaam aanwerken;  
 - het schilderwerk grondig voorbereiden en schilderen met een duurzaam verf-systeem en  
 - afdekken van de bovenzijde van de luiken met lood

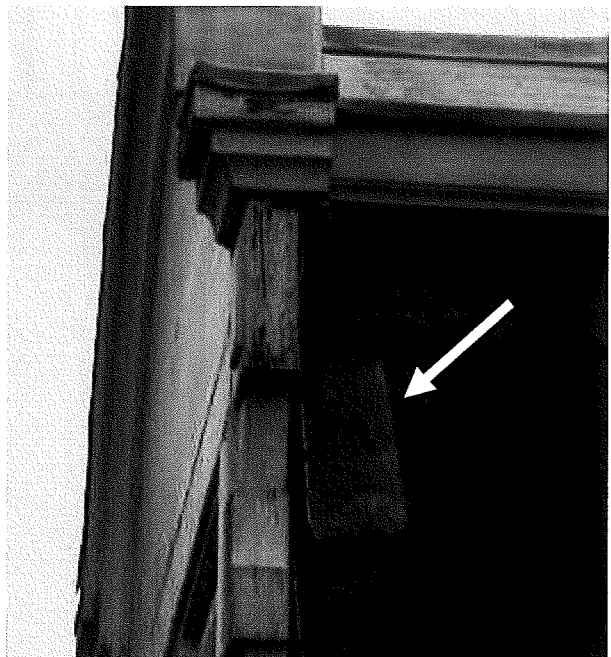
Dak [1]-noord

Ter hoogte van de oostelijke wang is er een lei weggevallen. Eventuele vervolgschade blijft momenteel beperkt.

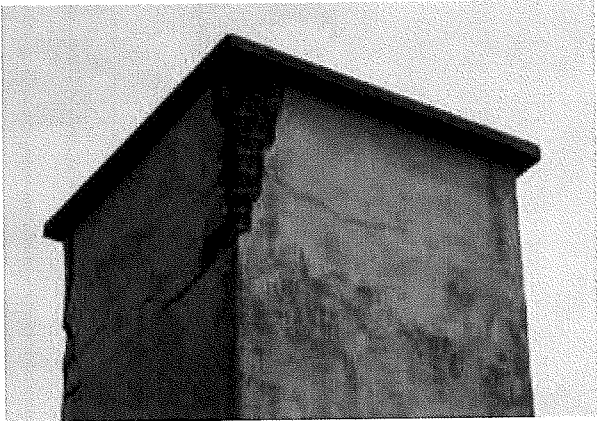
| <p>De schoorstenen zijn structureel in orde.<br/>De loodaansluiting met de leibedekking is minder duurzaam aangewerkt met een elastische voegkit maar voldoet.</p> <p>De boordsteen is voorzien van een drup maar hebben een vrij kleine oversteek wat mogelijk aanleiding geeft tot waterindringing, een slechte hechting en het losscheuren van het pleisterwerk. Bovendien zijn de stootvoegen van de dekstenen sterker uitgespoeld. Op meerdere plaatsen zijn er fragmenten van de bepleistering weggevallen met plaatselijk schade aan de leibedekking tot gevolg (zie ook rubriek 1.1.2.)<br/>Vermoedelijk is er geen regenkap aanwezig met vochtinslag tot gevolg (zie ook rubriek 6.2.1.).</p> | | | | | | | |

Dak [1]-schoorstenen: : 2.4. // 6.1.1.  
 \* - in overleg met het agentschap Ruimte en Erfgoed regenkapen aanbrengen;  
 - de oversteek en/of de drup van de boordstenen zonodig verbeteren en  
 \* - het slecht hechtend pleisterwerk verwijderen en vernieuwen met een compatibel pleistersysteem

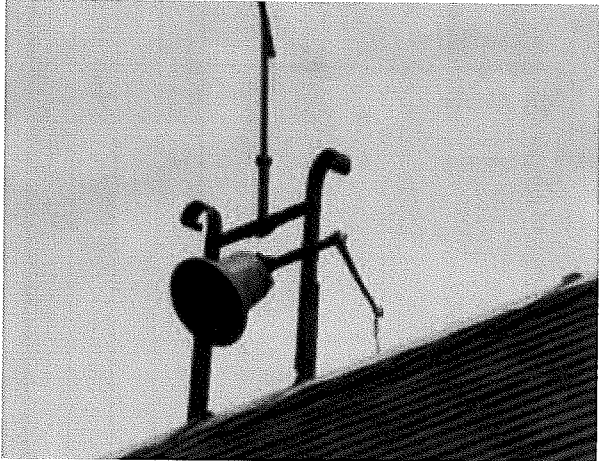
| Dak [1]-klokkenstoel | | | M | | | | |

| <p>Voor zover zichtbaar vanop afstand is het luiwerk van het klokje licht roestig. Het luiwerk is niet voorzien van een stop. Op het moment van de inspectie hing het klokje vast.</p> | | | | | | | |

| het luiwerk van het klokje regelmatig smeren | : | 8.2. |

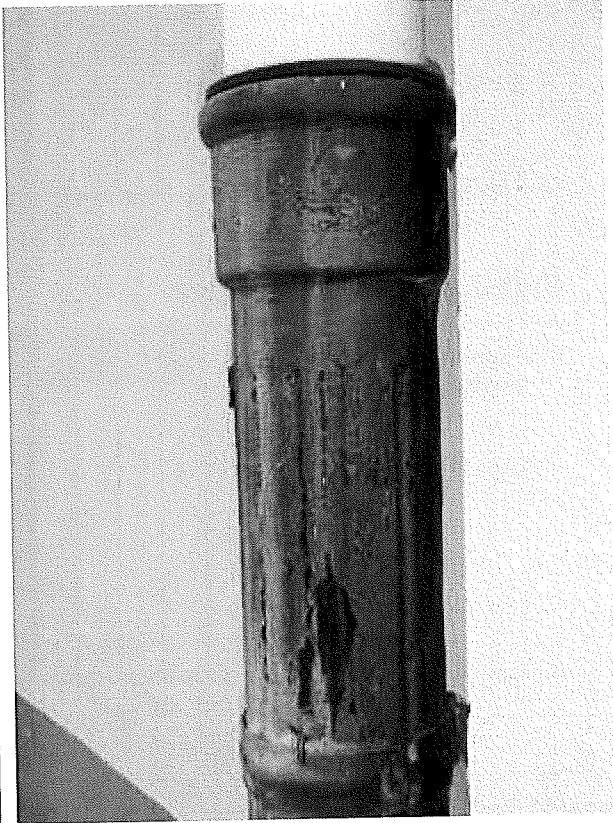
| | | | M | | | De gietijzeren standpijpen zijn roestig. |

Achitecturaal ijzerwerk: : 2.7. // 4.2. // 5.7.  
 - de roestige delen ontroesten, voorbehandelen en schilderen met een duurzaam verf-systeem

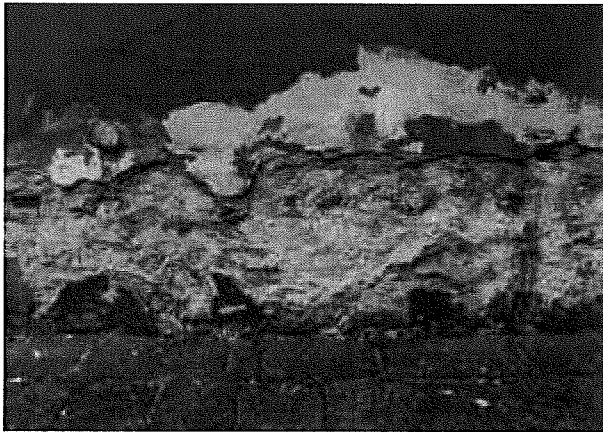
| Pleisterwerk-algemeen | | R | M | | | De pleisterlaag vertoont hier en daar lichte (droog)scheurtjes.<br><br>Ter hoogte van de plint zijn de afwerklagen verspreid beschadigd door optrekkend vocht en het uitbloeien van zouten (zie onder ). |

- de pleisterlaag herstellen met een compatibel pleistersysteem (zoutbufferend?!);
  - de gevels schilderen met een ademend verfsysteem bijvoorbeeld een silicaatverf. Dit veronderstelt evenwel het verwijderen van het filmvormend verfsysteem

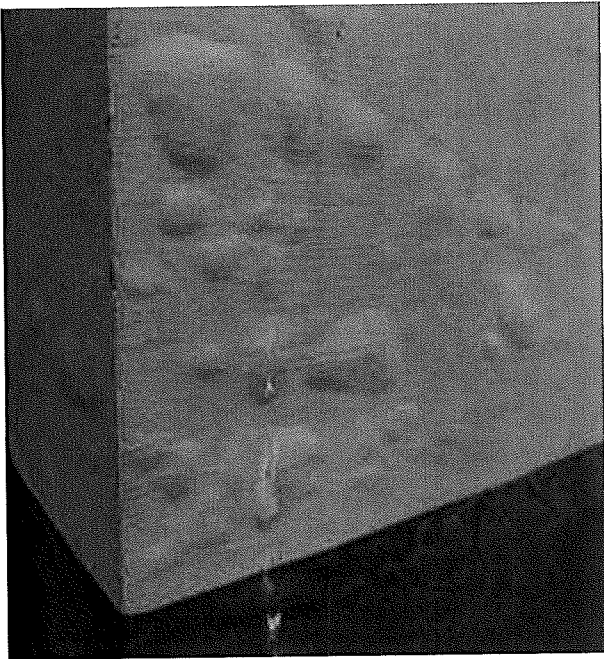
| Schilderwerk-algemeen | | R | | | | | <p>De zolderluiken hebben geen dorpel en de raamdorpels liggen gelijk met het gevelvlak met afdruijsporen op de gevels tot gevolg.</p> <p>Door het filmvormend (niet ademend) verfsysteem kan het vocht in de muren niet uittreden. Dit geeft op meerdere plaatsen aanleiding tot blaasvorming, slecht hechtend pleisterwerk en afbladderend schilderwerk (zie boven).</p> |

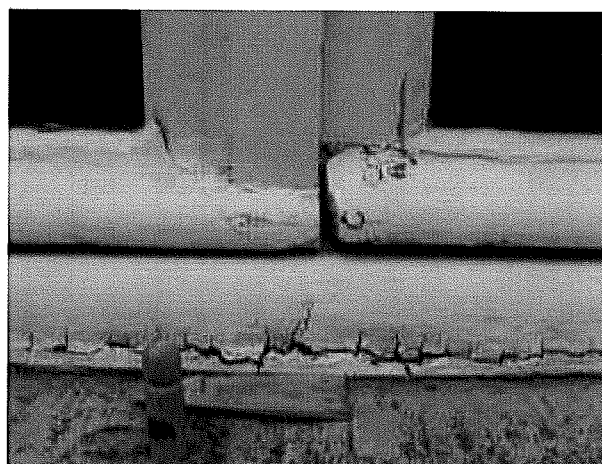
Het schilderwerk van de ramen bladdert onderaan af. De onderzijde van de raamvleugels is niet overal geschilderd. De stopverf is sprok en begint plaatselijk los te scheuren.

Door het dichtplamuren van de druiplijst van de steendorpels zijn de historische ramen aan de achterzijde op een aantal plaatsen ingerot.

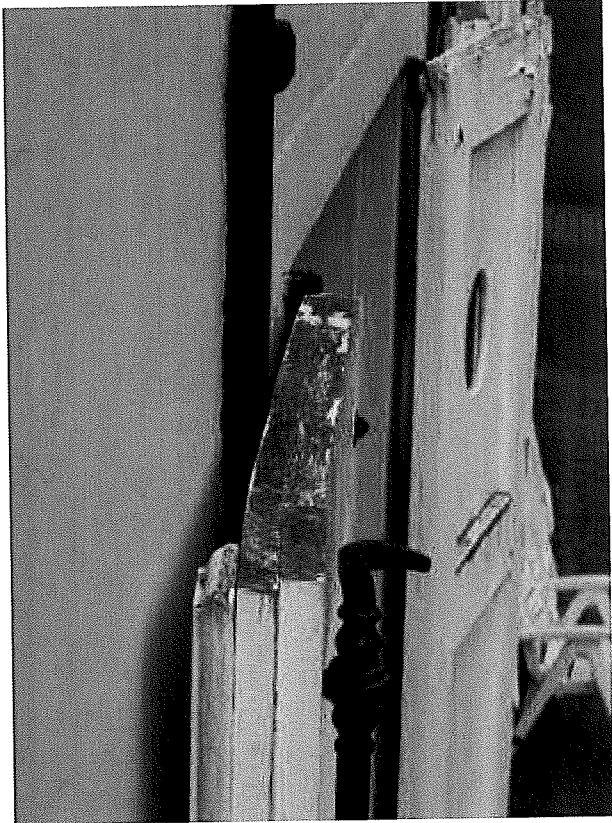
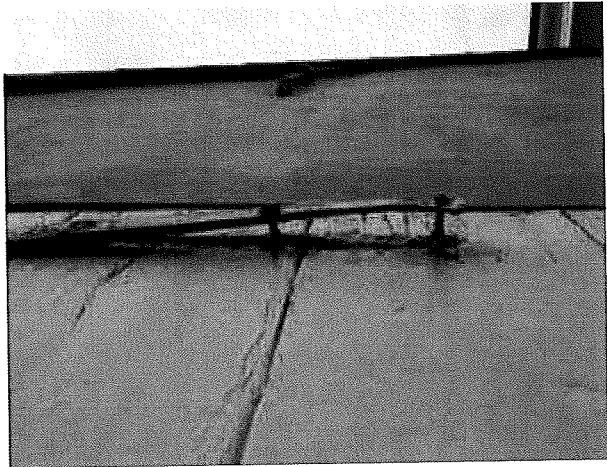
| | | | M | | <p>Ter hoogte van de houtverbindingen en onderaan de luiken is het schilderwerk ingescheurd en begint het verfsysteem af te bladderen. De luiken zijn aan de bovenzijde niet afgedekt (met lood) waardoor de luiken scheluw (krom) trekken. De scharnierpunten zijn niet gesmeerd en licht roestig.</p> |
| Vleugel [3]-zolderluik | | | M | | <p>De hengsels komen los uit het houtwerk.</p> |

- Zolderluik [3]: : 5.10.
- de hengsels vastzetten
- Oostelijke kelder [1]: : 6.1.4.
- de door actieve houtborende insecten aangetaste tafel verwijderen en

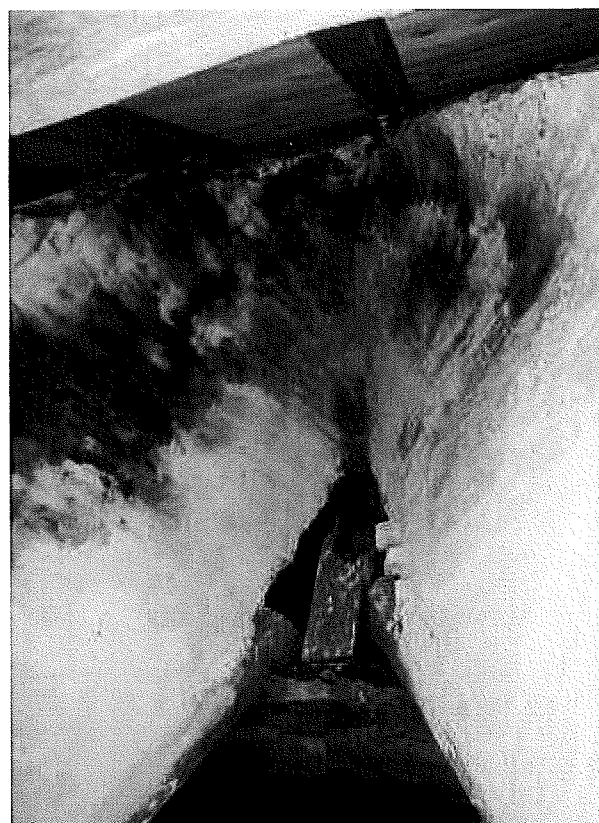
Het pleisterwerk vertoont vocht/roetdoorslag (zie ook rubrieken 2.4. en 6.2.1.). De houten draagstructuur vertonen oude sporen van kleine klopkever, maar is verder in orde.

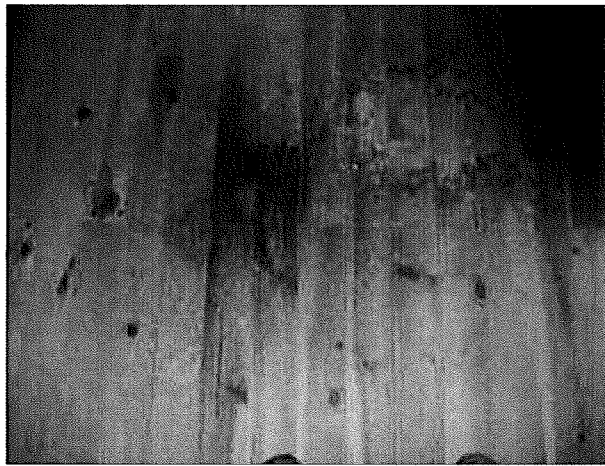
| Zolder [1]-oost | | R | | | | Waar de schoorsteen ontdubbelt vertoont de plankenvloer vochtatfekening (zie ook rubriek 6.1.1.). | |

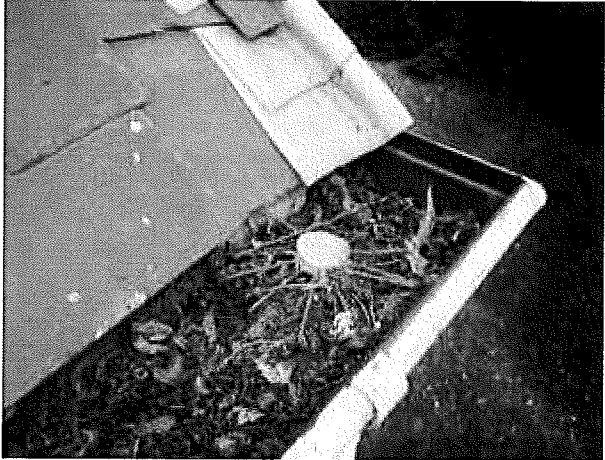
| Dak [1]-zuid en west | | | R | | De goot was licht verontreinigd door weggevalen bouwmaterialen. |
| Dak [3]-noordoost | G | | | | De afvoeropening was wederom verstopt en werd door Monumentenwacht vrijgemaakt. |

| Daken, goten en afvoeren minstens tweemaal per jaar ruimen | : | 11.2.1. |

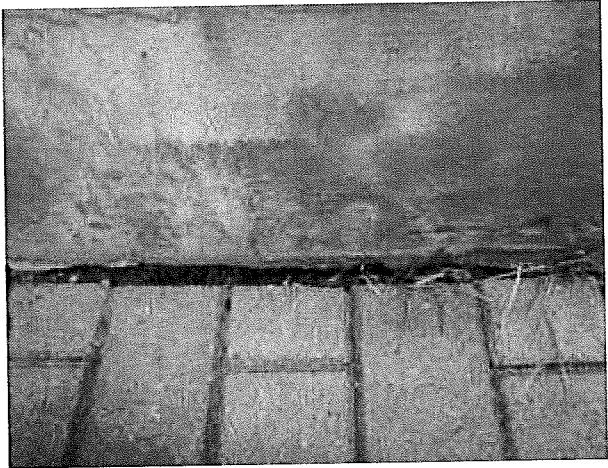
| Algemeen | G | | M | | | <p>De bestrating met betonklinkers is in orde.</p> <p>Er ontbreekt een opkantie in aansluiting met het opgaand muurwerk met wateroverlast en schade aan de afwerklagen van de plint tot gevolg (zie ook 5.6.).</p> |

- een opkantie (mortelzoom) aanbrengen tussen de plinten en de verharding rondom het gebouw;
  - alle scheurvorming uitvullen en eventueel een scheuroverbruggend vlies toepassen;

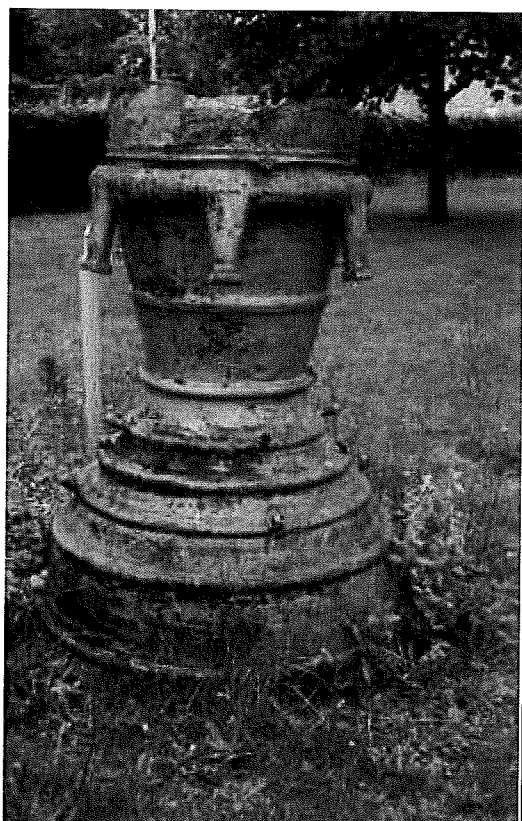
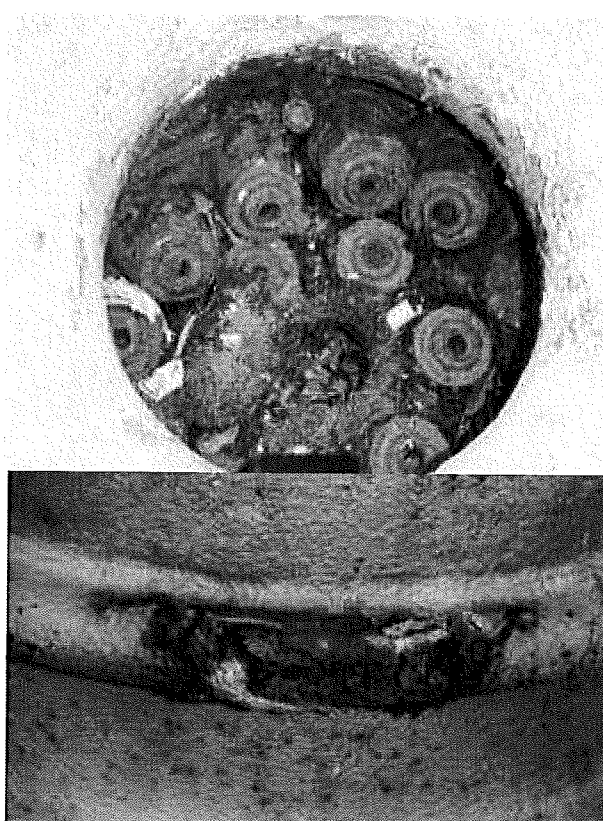
| V2 | | | M | | | <p>In de tuin staan de restanten van de voortstuwing van een Duitse V2 raket. Het relict werd geschilderd met een roestwerende verf maar de roest begint al terug door te bloeden. Plaatselijk zijn er al doorroestingen.</p> <p>De binnenzijde is sterk roestig.</p> <p>Het relict is onlosmakelijk verbonden met de geschiedenis van de pastorie en kan best in situ bewaard worden.</p> |

- Relict V2: : 12.4.
- de roestvorming consolideren en/of verwijderen en een duurzaam roestwerend verfsysteem aanbrengen en
  - het relict op een sokkel plaatsen en afschermen voor de weersinvloeden b.v. de uitlaatmond afschermen met een glasplaat (rekening houdend met een goede verluchting)
