## Beheersplan

### Pastorij Sint-Elisabethparochie Zoersel

6.04.2020

Pastorij Zoersel

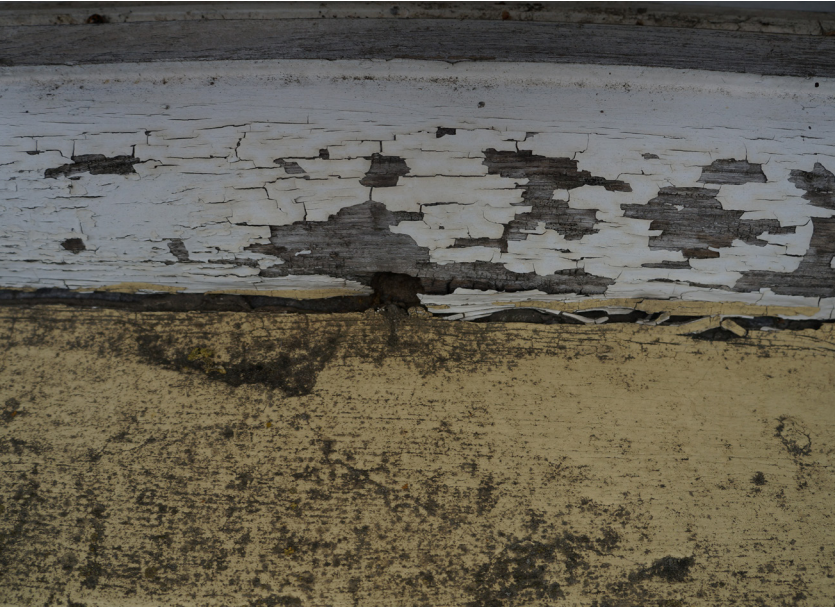
Afbeelding 134.  
Vochtschade op het raamtablet en afbladderende verf op de onderdorpel.

- Aanwerken van de raamdorpels met kalkmortel;
- Herstellen afschilferende natuurstenen dorpels door schade plaatselijk te herstellen met restauratiemortel (indien nodig);

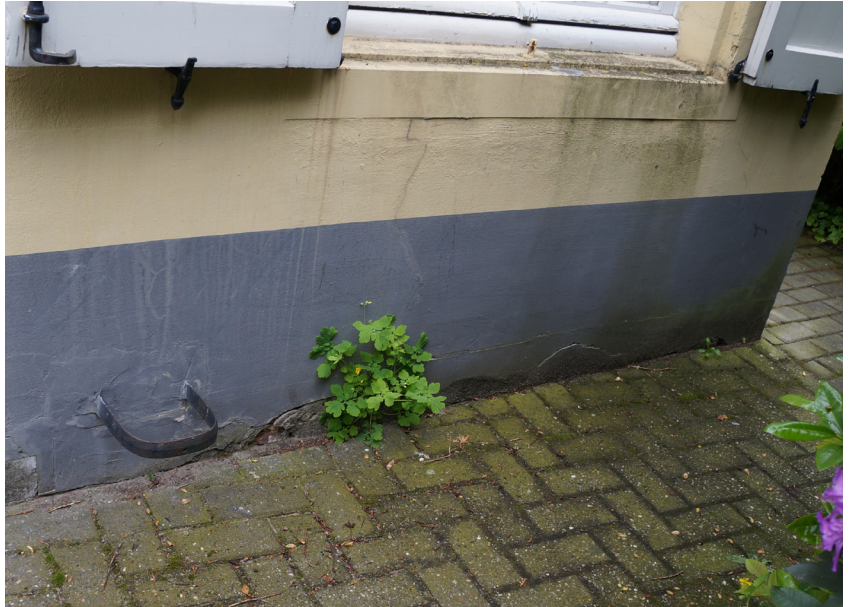
Afbeelding 135.  
Vochtschade op de plint door het ontbreken van een opkant.

De bestrating met betonklinkers is in orde. Er ontbreekt een opkantje in aansluiting met het opgaand muurwerk met wateroverlast en schade aan de afwerklagen van de plint tot gevolg. De tuinaanleg en de boomgaard maken onlosmakelijk deel uit van de erfgoedomgeving en zijn geschiedenis en zijn zowel vanuit historisch als ecologisch standpunt waardevol. De bomen en struiken zijn sterk uitgegroeid en plaatselijk verwilderd. In de tuin staan de restanten van de voorstuwing van een Duitse V2-raket. Het relict werd geschilderd met een roestwerende verf maar de roest begint al terug door te bloeden. Plaatselijk zijn er al doorroestingen. De binnenzijde is sterk roestig. Het relict is onlosmakelijk verbonden met de geschiedenis van de pastorij en kan best in situ bewaard worden.

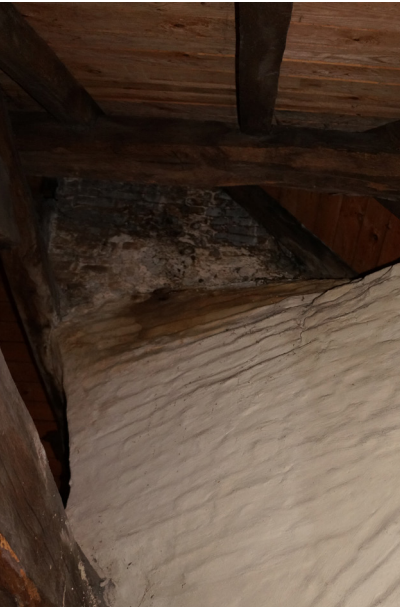
Afbeelding 137.  
Vocht- en roetdoorslag op de  
rookkanalen.

Op de zolder vertoont het pleisterwerk op de schoorsteenkanalen vocht- en roetdoorslag, vooral daar waar de kanalen ontdubbelen. De houten draagstructuur vertoont oude sporen van de kleine klopkever, maar is verder in orde. Het zuidoostelijke schoorsteenkanaal vertoont horizontale scheurvorming ter hoogte van de basis. De stabiliteit komt op het eerste zicht niet in het gedrang. De staat van vloeren en zolderingen is voor zover waarneembaar en gezien het ontbreken van uiterlijke schadebeelden goed. De scheurvorming in het stucwerkplafond van K1.06 is mogelijk het gevolg van een zetting in de vloerplaat en/of schade aan de houten draagstructuur van het stucwerkplafond. De stabiliteit komt niet in het gedrang maar verdere opvolging is aangewezen. De scheurvorming in het plafond zet zich door in het muurwerk met schade aan de interieurafwerking tot gevolg. De deurstijl van de deur tussen K0.04 en K0.05 staat volledig bol en staat onder spanning. Naar verluidt is dit sinds een 10-tal jaar het geval. Mogelijks is de deurlatei verzwakt met een zetting tot gevolg. Voor zover zichtbaar komt de stabiliteit momenteel niet in het gedrang maar opvolging en herstel zijn aangewezen. Ter hoogte van de scheurvorming werden er door Monumentenwacht twee lijnstukken uitgezet met potlood om eventuele zettingen te monitoren. Plaatselijk vertonen de afwerklagen in de kelders oude vochtschade. Ze zijn evenwel relatief droog. Op het moment van de inspectie roken de kelders wat muf. Funderingen zijn voor zover waarneembaar en gezien de uiterlijke toestand van het muurwerk goed.

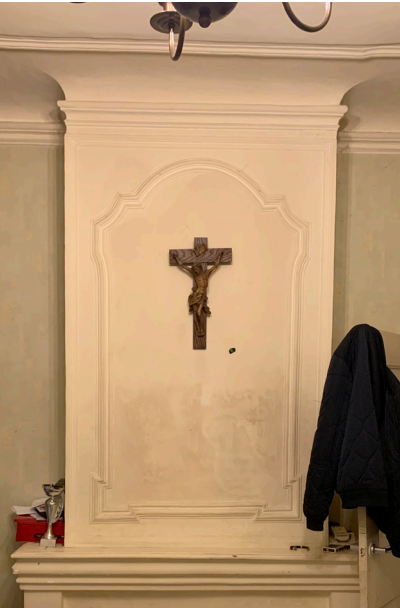
Afbeelding 138.  
Scheurvorming aan de basis  
van het rookkanaal.

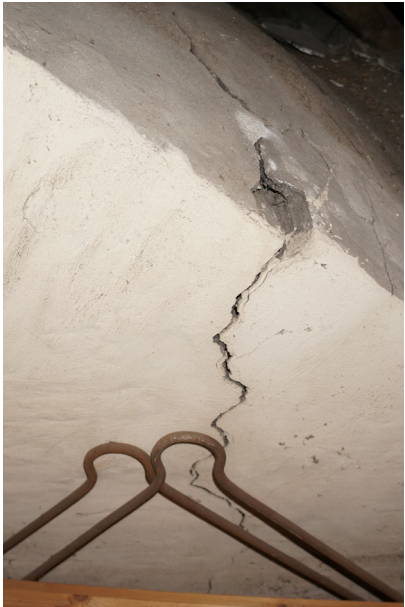
Afbeelding 139.  
Scheurvorming in K1.06.

Aan het pastorigebouw zijn geen grote structurele problemen te merken. De scheuren in het interieur lijken stabiel (cfr. metingen Monumentenwacht). Opvolging is echter wel aangewezen.

- Plaatsen scheurimeters in K.1.06 en opvolgen van deze scheuren.
- Indien nodig (als de scheuren groter worden): uitvoeren van een stabiliteitsonderzoek.
