# 608 WATERTOREN UMICORE

Watertorenstraat 33 | 2250 Olen

## BEHEERSPLAN

Opgemaakt door **ARAT architecten**

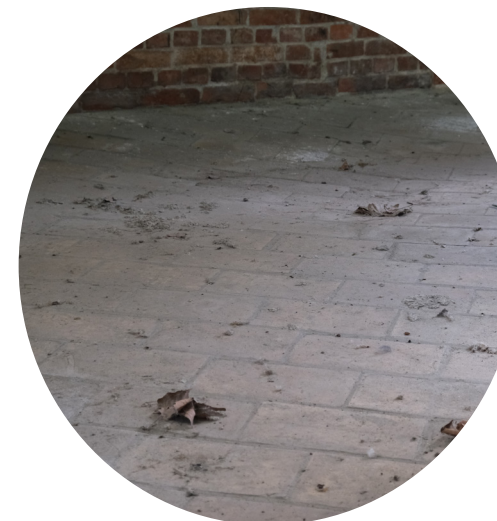
afb. 34: Verzakte tegelvloer

De vloer vertoont geen ernstige gebreken maar vertoont wel licht vormverlies door afschilfering en plaatselijke lacunes. Er bevindt zich echter een verzakking in de vloer aan de zijde van de inkom.

- a. Periodiek onderhoud van de vloeren
- b. Herstellen en herinvullen van beschadigde tegels in inkomhal watertoren
- c. Lacunes in vloer aanvullen naar oorspronkelijk model
- d. Herleggen van vloer en verhelpen van de verzakkingen in de zandbeddingen

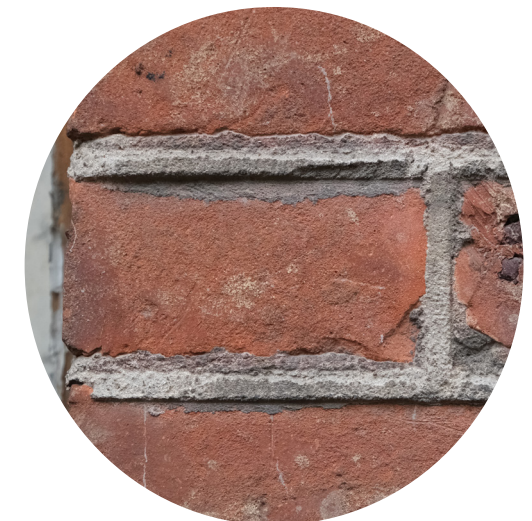
afb. 35: Knipvoegen met roodschildering

Aanvankelijk waren de knipvoegen bij de bakstenen aan de bakstenen basis afgewerkt met rood langs de zijanten, zodat de machinale steen een strakkere aflijning kreeg. Sporen van de rode afwerking zijn nog goed zichtbaar, maar door het degraderen van de schildering kreeg de gevel een ander uitzicht dan weleer. Om de impact van dergelijke schildering te tonen is hieronder een simulatie van het metselwerk gemaakt, hoe het eruit zou zien na schoonmaken en punctueel herstellen van de knipvoegen en het hernemen van de roodschildering

- j.    Herstel van knipvoegen
- k.    Herstel roodschildering langs knipvoegen

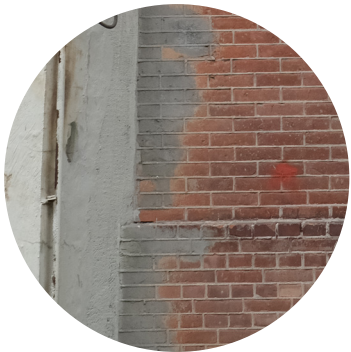
afb. 53: cementsluier.

- a.    Periodiek nazicht en algemeen onderhoud metselwerk van gevels
- b.    Herstel van het opgaand muurwerk
- c.    Verwijderen van recente slechte voegherstellingen: cementvoegen, cementeringen en cementsluiers
- d.    Herstellen van lacunes en sterke beschadigingen in het metselwerk met baksteen naar oorspronkelijk model
- e.    Onderhoud en punctueel herstel knipvoegen en voegsamenvestiging bepalen volgens conclusies vooronderzoek
- f.    Herstel van losgekomen bakstenen (zie raamdorpels)
- g.    Herstel en inbinden van scheuren
- h.    Zachte reiniging van het metselwerk (ontmossen, verwijderen roetaanslag, roestsporen, graffiti,...)
- i.    Bovenzijde van plint aan bakstenen basis beter af te werken

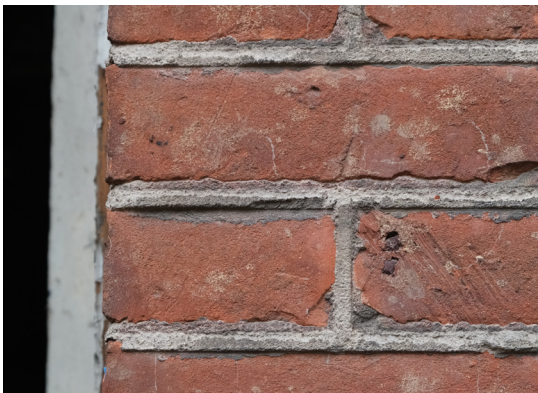
afb. 52: Huidige toestand voegwerk met gedegreerde knipvoegen en roodschildering.

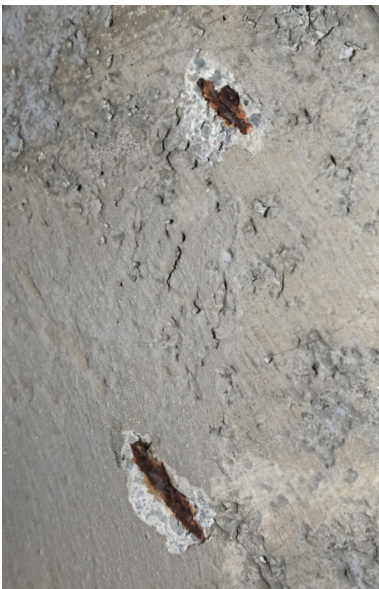
Of de wapening volledig vrijgemaakt moet worden, hangt af van de situatie, het schadeproces, het type herstelmortel, de hersteltechniek, de diepte van het carbonatatiefront, het chlorideprofiel en de uiteindelijke betondekking na herstelling. Als het carbonatatiefront het wapeningsstaal bereikt heeft, moet het beton zo diep als nodig worden weggehaald. Licht de wapening grotendeels in de gecarbonateerde zone, dan moet het beton uitgehaald worden tot achter de wapening.<sup>20</sup>

afb. 56: Geroeste wapening aan Betonnen  
plafond bakstenen basis.

- i. Herstelling en bescherming van vrijgekomen wapening
- ii. Behandelen van vrijgekomen wapening tegen corrosie
- iii. Stabiliteitsstudie indien sectie van wapeningsstaal zichtbaar is verminderd (i.f.v. vervanging wapening of bijkomende maatregelen)
- iv. Plaatsen van hechtprimer en actieve beschermingsprimer in afwachting van verder herstellingswerken (beschermt wapening tegen corrosie en verbetert hechting met (later) aan te brengen reparatiemortel)

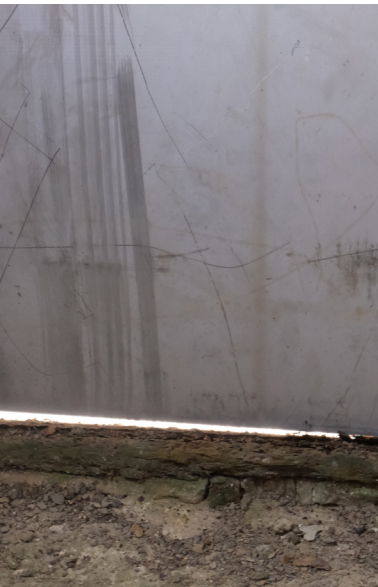
afb. 62: Gedegradeerde houten stijl van  
schrijnwerk aan deur aan het dak.

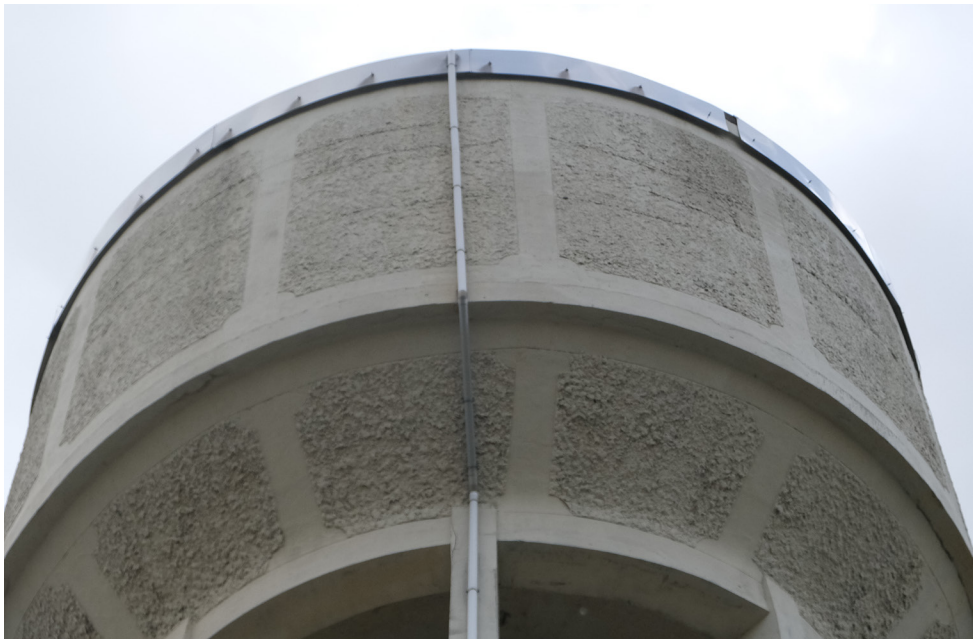
afb. 63: Opening in metalen kuiprand met zicht op betonnen kuiprand

- a. Verwijderen van storende kuiprand
- b. Zichtbaar laten van bestaande betonnen kuiprand (afb. 63)
- c. Vervangen van huidige opstand door discreter metalen profiel
- d. Regenwaterafvoer als storend element aan buitenzijde te verwijderen
- e. Plaatsen van regenwaterafvoer langs binnenzijde van de watertoren
- f. Jaarlijks schoonmaken van de regenwaterafvoeren
- g. Nazicht en verstevigingen van de regenwaterafvoeren
