Woonhuis

Peter Benoitstraat 34
2018 ANTWERPEN

code		OVERZICHT VAN DE ADVIEZEN				12633-2018-B Woonhuis 2018 ANTWERPEN													
		rubriek element materiaal verkort advies	eenheid	indicatieve hoeveelheid	frequentie	uit te voeren door	2019	2020	2021	2022	2023	2024	2025	2026	2027	2028	2029	2030	2031
		Gehele object																	
A2018/02		Gehele object toegankelijkheid en bereikbaarheid De daken en goten goed bereikbaar maken voor onderhoud en inspectie.	SOG	1	1x	Dakwerker						x							
A2018/03		Gehele object beschermd erfgoed Monumentenwacht tijdig contacteren voor een herhaalsinspectie.	u	3	3j.	Monumentenwacht			x		x			x				x	
		Dak																	
A2018/12		Dak daklicht kunststof blank glas De beschadigde daklichten vernieuwen en in afwachting tijdelijk herstellen.	st	2	1x	Dakwerker			x										
A2018/04		Dak dakbedekking PVC rubber roofing De daken vernieuwen.	m²	200	1x	Dakwerker						x							
A2018/05		Dak schoorsteen beton baksteen pleister natuursteen De schoorstenen herstellen.	n.t.b.	-	1x	Algemene aannemer Dakwerker						x

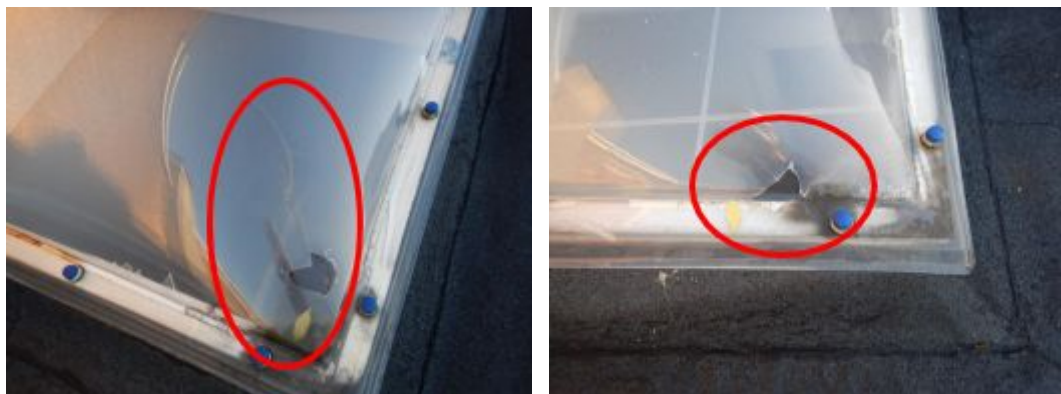
toestand	De kunststof koepels in daken [1] en [2] zijn beschadigd en lek. De koepels onder het dakterras zijn niet zichtbaar.
indicatieve hoeveelheid	2 st
prioriteit	1-3 jaar
frequentie	Eenmalig
uit te voeren door	Dakwerker

A2018/12 De beschadigde daklichten vernieuwen en in afwachting tijdelijk herstellen.

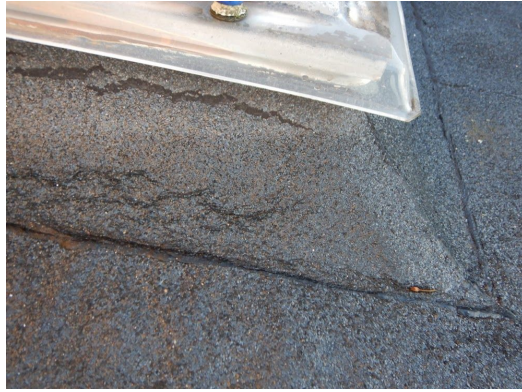
toestand	De roofing aan de randen en doorbrekingen van daken [1]-west en [2] en die van daken [1]-oost en [3] is verweerd. De recentere roofing van de vlakke delen van daken [1]-west en [2] is in redelijke staat ondanks lokale schade. Twee blazen hebben een versnelde verwerking tot gevolg. De onderliggende beplanking tekent zich af. De loden dakaansluitingen en tapgaten zijn verweerd maar nog in orde. Aan dak [1]-zuidoost komt de roofing opstand los, voorlopig zonder nadelige gevolgen. Dak [3] is niet zichtbaar door het aanwezige terras en vormt zodoende een risico.
toelichting advies	Vernieuwing houdt o.a. in: - de bestaande roofing lagen wegnemen; - het onderliggende houtwerk controleren; - eventueel isolatie aanbrengen en - de daken bekleden in een duurzaam materiaal zoals bv. zink.
indicatieve hoeveelheid	200 m ²
prioriteit	3-6 jaar
frequentie	Eenmalig
uit te voeren door	Dakwerker

dak [1]-west:verweerde roofing aan dakdoorbreking

A2018/04 De daken vernieuwen.

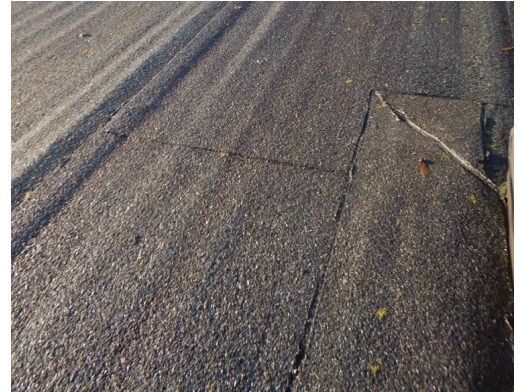
dak [1]-oost:verweerde roofing

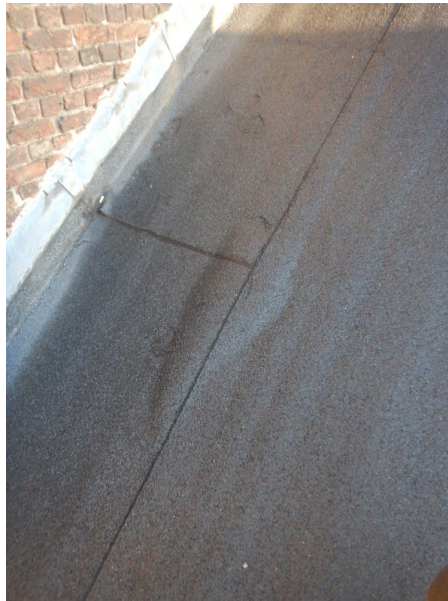
dak [1]-west: verweerde muuraansluiting + blaas

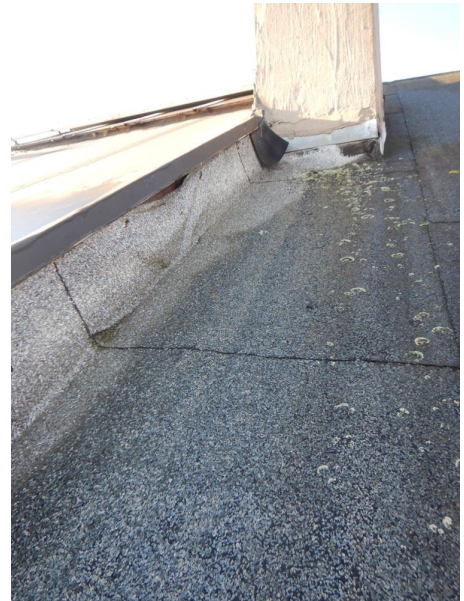
dak [1]-zuidoost: losse roofing opstand

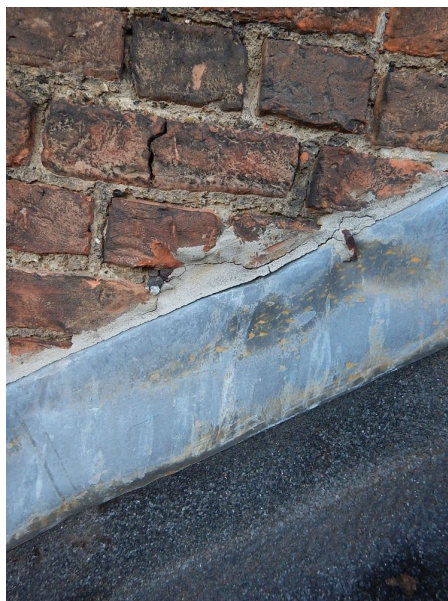
dak [1]-noord: verweerde muuraansluiting

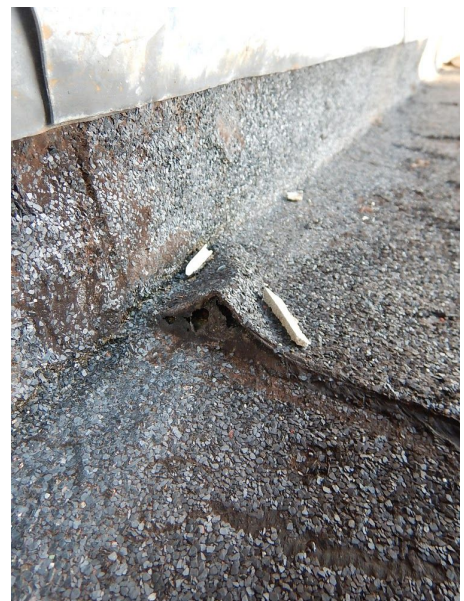
dak [1]-noord: lokale schade

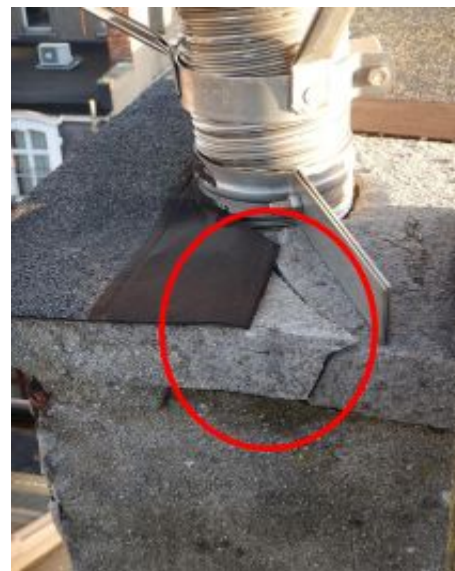
toestand	<p>De deksteen van een zuidoostelijke schoorsteen is gescheurd. De noordelijke schoorsteen is niet meer in gebruik en werd afgedicht. Bovenaan is de bepleistering verweerd en beschadigd. Door deze gebreken is er lichte vochtindringing en versnelde verwerking. Het voegwerk binnen in de andere schoorstenen is uitgespoeld, momenteel zonder nadelige gevolgen. In een zuidoostelijke schoorsteen werd binnenin vermoedelijk asbesthoudend plaatmateriaal gebruikt. Dit is verweerd maar in redelijk stabiele staat.</p>
toelichting advies	<p>Herstel houdt o.a. in:</p> <ul style="list-style-type: none">- uitgespoeld voegwerk voegen;- de beschadigde bepleistering herstellen en- de beschadigde deksteen herstellen of vernieuwen;
indicatieve hoeveelheid	Nader te bepalen
prioriteit	3-6 jaar
frequentie	Eenmalig
uit te voeren door	Algemene aannemer Dakwerker

schoorsteen zuidoost: gescheurde deksteen

A2018/05 De schoorstenen herstellen.

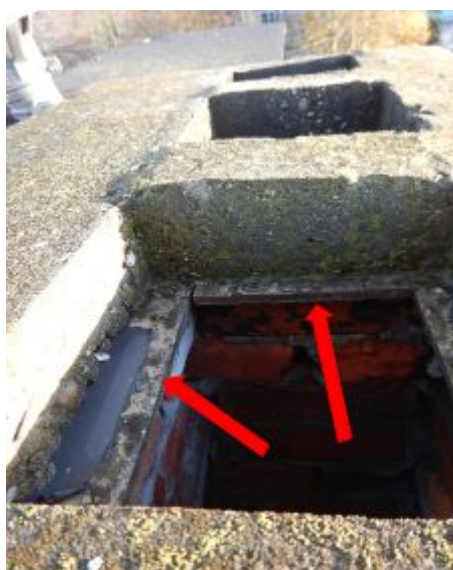
schoorsteen zuidoost: asbesthoudend plaatmateriaal

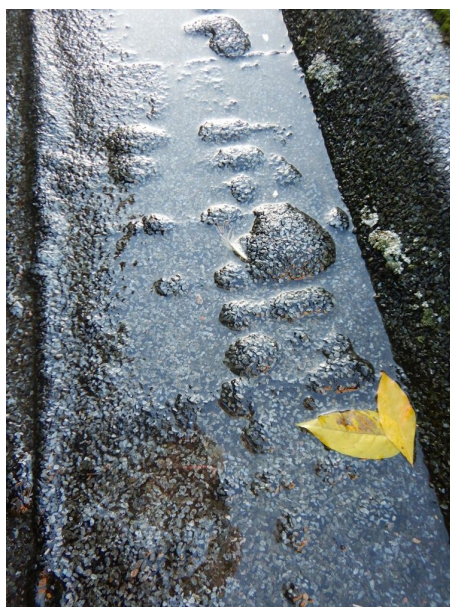
toestand De goten zijn met roofing bekleed wat in deze toepassing minder duurzaam is. De roofing van de goten aan daken [1]-oost en [3] is verweerd en minder betrouwbaar.

dak [3]: verweerde roofing

A2018/06 De goten en afvoeren vernieuwen.

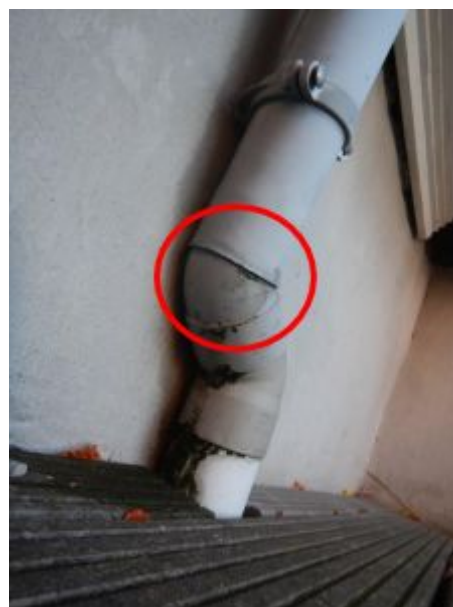
En afvoer aan dak [1]-west werd verkeerdelijk geplaatst en lekt, voorlopig zonder nadelige gevolgen.

dak [1]-west: lekke afvoer

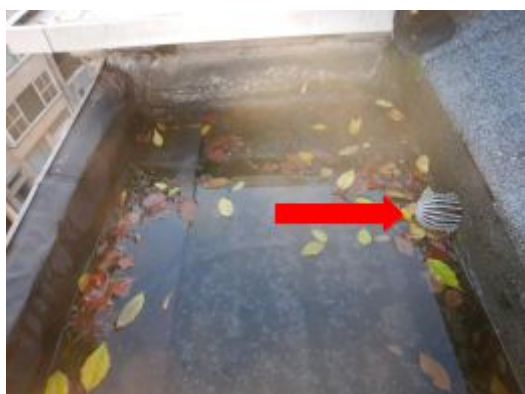
De herstellingen aan de straatzijde zijn minder duurzaam en beginnen plaatselijk los te komen. De goot water hier slecht af zodat er water blijft staan wat een versnelde vervuiling van de goot en veroudering van de roofing tot gevolg heeft. Boven de kwetsbare kroonlijst en mozaïek dienen risico's vermeden te worden!

dak [1]-oost: slechte afwatering via interne afvoer

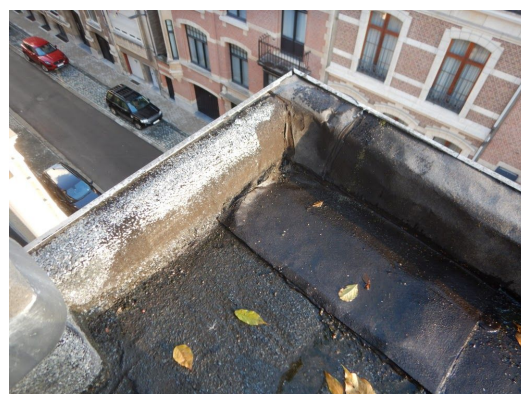
dak [1]-oost: herstelling

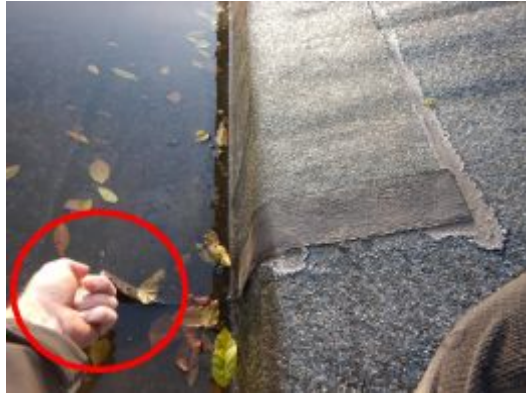
dak [1]-oost: herstelling komt los
:

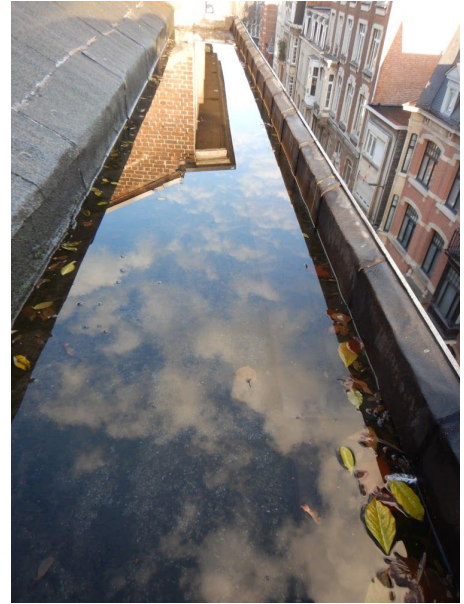
dak [1]-oost: slechte afwatering

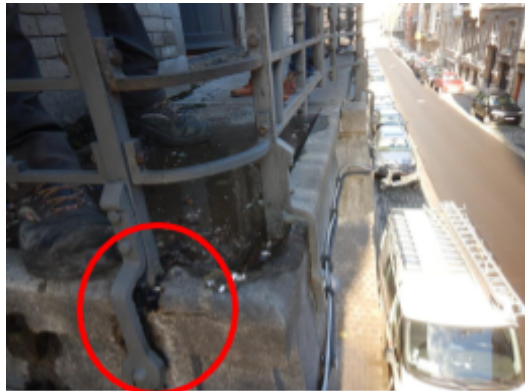
Aan de roestige ankerpunten van de balustrade is de hardsteen plaatselijk licht beschadigd. Enkele gescheurde delen zijn voorlopig nog goed bevestigd. De voegen van de vloerdelen staan open waardoor vochtindringing de constructie op termijn kan verzwakken. Het is onduidelijk of de open voegen wijzen op een beweging in het verleden en kunnen gelinkt worden aan de scheuren in de gevel.

beschadigd ankerpunt met steenschade

- de beschadigde natuursteen en het voegwerk herstellen met compatibele mortels;
- de balustrade bij voorkeur uitnemen, grondig ontroesten, metalliseren en schilderen;
- de ankerpunten van de balustrade aanwerken met lood zoals oorspronkelijk en regelmatig aandrijven en
- de houten handlijst plaatselijk vernieuwen en volledig opmaken en schilderen.

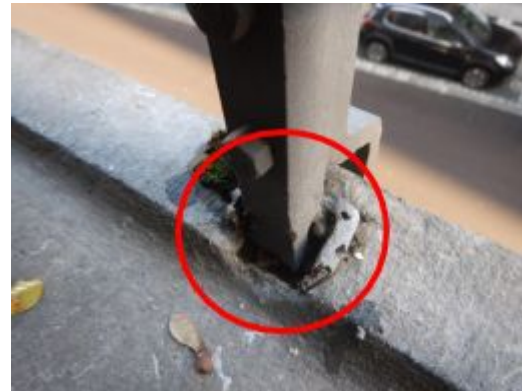
Het ijzeren balkon is redelijk goed geschilderd maar roest sterk aan de ankerpunten waar de oorspronkelijke loodzettingen grotendeels ontbreken. De ankerpunten in de vloerplaat staan los maar de bevestiging in de gevel is nog stevig.

losgekomen loodzetting

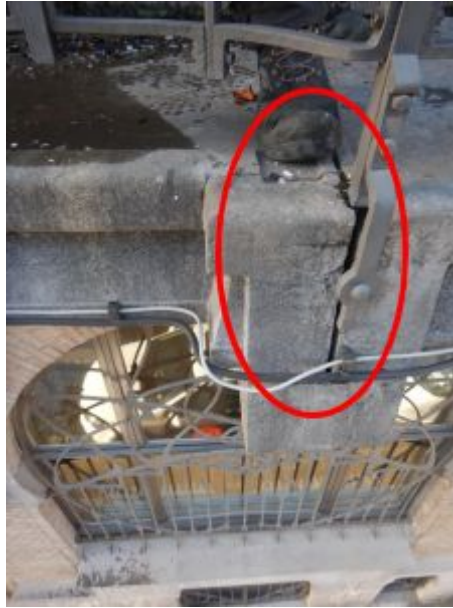
console links: beschadigd ankerpunt met steenschade + open voeg

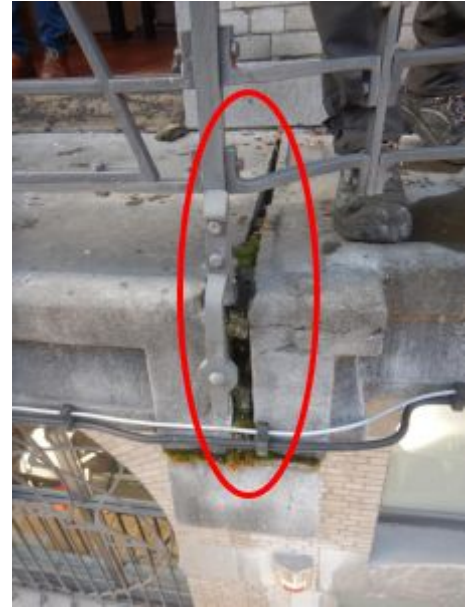
console rechts: beschadigd ankerpunt met steenschade + open voeg

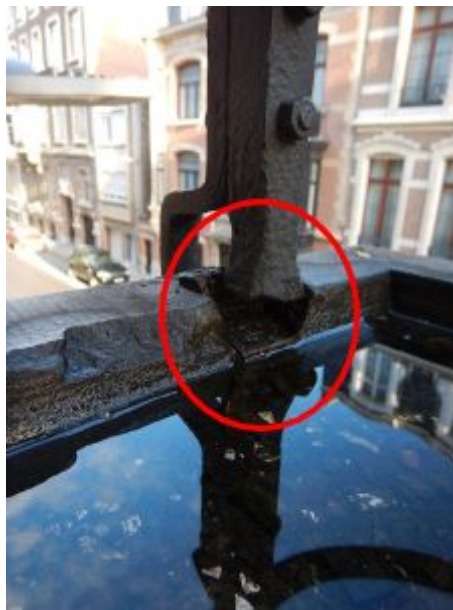
beschadigd ankerpunt

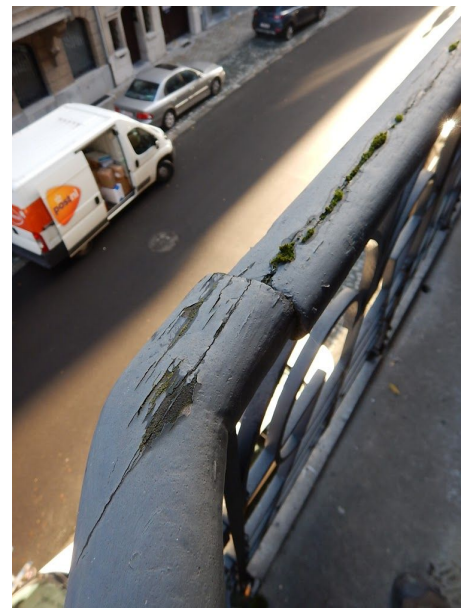
De houten handlijst is plaatselijk sterk verrot.

rotte handlijst

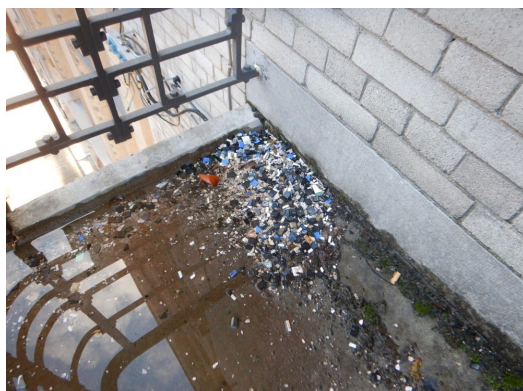
toestand	Links bovenaan de gevel is de mozaïek sterk beschadigd door een recent lek. Vermoedelijk zitten er nog steentjes los. Ook de achterliggende pleisterlagen zijn beschadigd. Het lek werd ondertussen hersteld. Elders is er slechts lichte schade, vnl. in de vier verticale barsten in de fries. Omdat deze zich op gelijke afstand van elkaar aftekenen, zijn het mogelijk de naden van de drager van de mozaïek.
toelichting advies	In afwachting van herstel moeten zo veel mogelijk weggevallen steentjes verzameld worden.
indicatieve hoeveelheid	0.5 m ²
prioriteit	1-3 jaar
frequentie	Eenmalig
uit te voeren door	Restaurator Specialist

weggevallen mozaïek

A2018/10 De mozaïek herstellen.

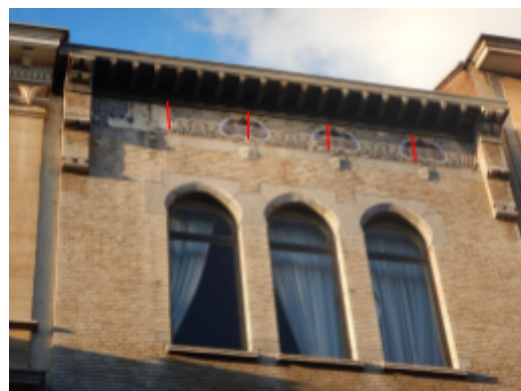
scheuren in fries

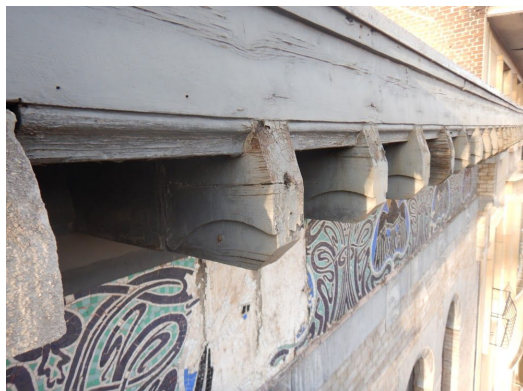
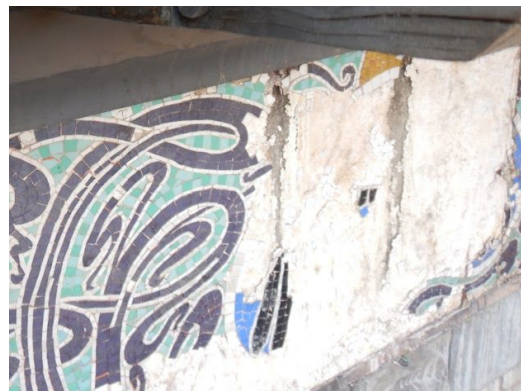
sterk beschadigde zone

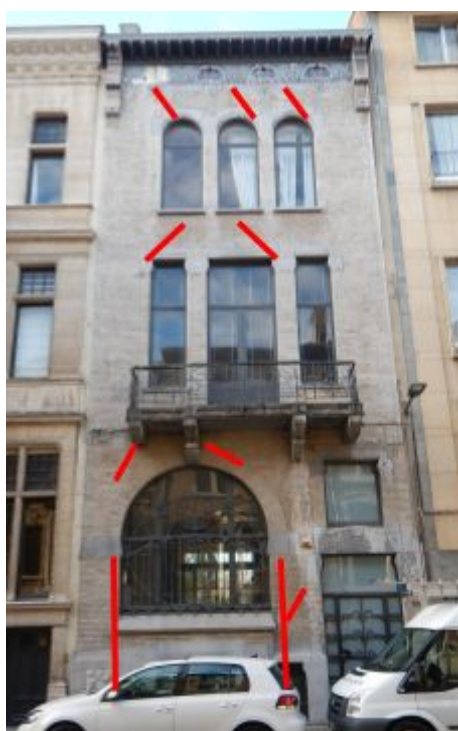
toestand De straatgevel vertoont enkele oudere zettingsscheuren die stabiel lijken. De oorzaak is onbekend. De bakstenen en de voegen zijn oppervlakkig beschadigd, mogelijk ten gevolge van een agressieve reiniging in het verleden.

voorgevel: meest uitgesproken scheuren

A2018/07 De scheuren in de gevels opvolgen.

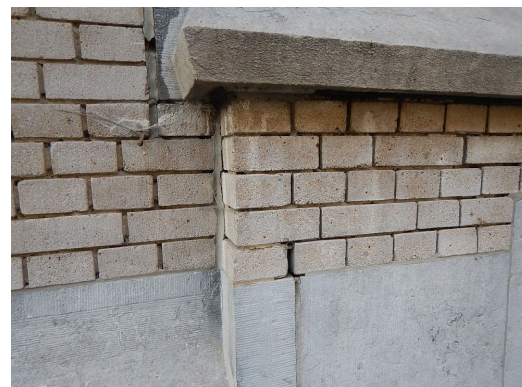
voorgevel: oppervlakkig beschadigde bakstenen en voegen

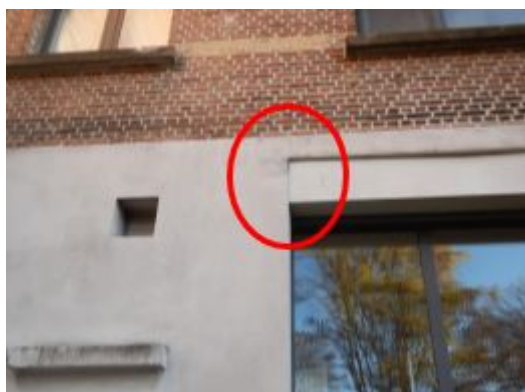
Het voegwerk van de achtergevel werd slordig en minder duurzaam vernieuwd. Aan de muuroplegging van het hoge, gelijkvloerse raam is er lichte scheurvorming. Vermoedelijke oorzaak is het zetten van de raamlatei t.o.v. het gevelvlak.

achtergevel: scheur

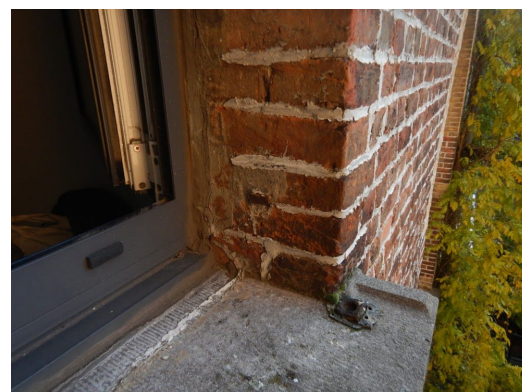
achtergevel: slordig voegwerk

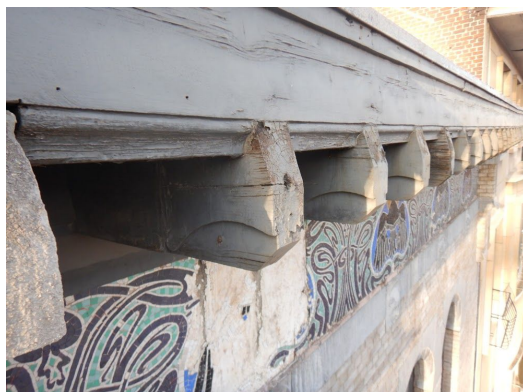
straatzijde: kroonlijst

De uitstekende balkkoppen van de kroonlijst hebben slecht schilderwerk en zijn verweerd. Kops hout zuigt gemakkelijk vocht op en kan, indien niet beschermd, gemakkelijk rotten. Door de onveilige toegang tot de goot kon de kroonlijst niet van nabij gecontroleerd worden.

toelichting advies Regelmatig onderhoud houdt o.a. in:
- opmaken en schilderen;
- de condensafvoertjes vrijmaken;
- hang- en sluitwerk smeren en
- de stopverf van de beglazing bijwerken/vervangen.

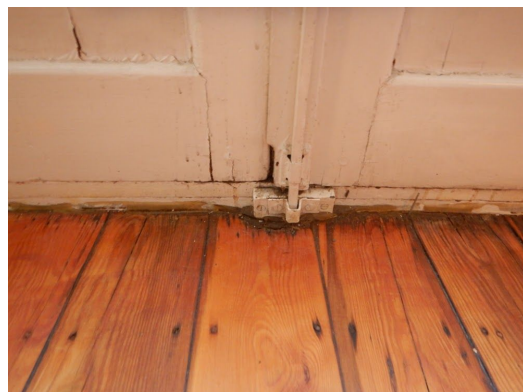
straatzijde: balkondeur 1ste verdieping

toestand Het schilderwerk is plaatselijk schraal of bladdert af. Dit is vnl. zo aan:
- de kroonlijst en enkele ramen aan de straatzijde,
- de handlijst van het balkon,
- de dakkapel van het dakterras en
- de gootranden achteraan.

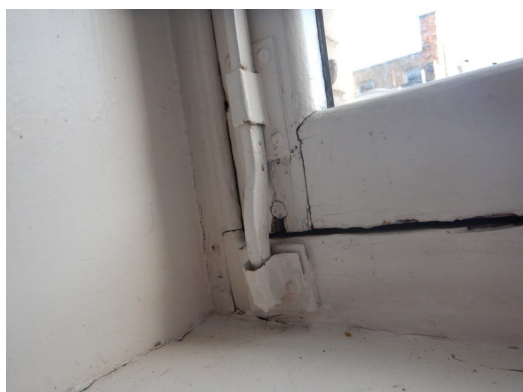
straatzijde: raam 2de verdieping

De ramen aan de voorzijde beginnen door te hangen zodat verbindingen open komen. De enkele beglazing geeft weinig thermisch comfort.

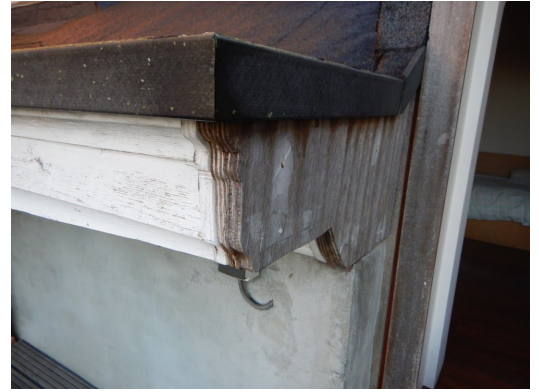
achterzijde: gooteinde

Ter hoogte van de dakkapel werden de gooteinden in multiplex uitgevoerd en niet geschilderd. Dit is niet duurzaam.

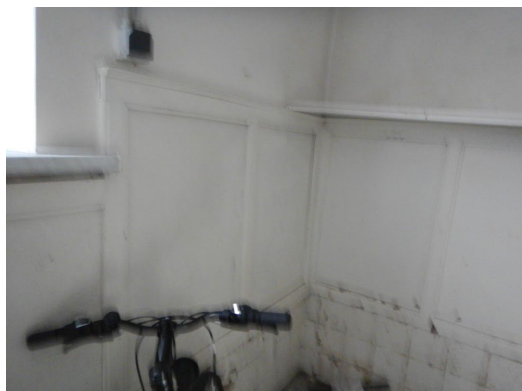
lambrisering

toestand	<p>In de kelder werden mogelijk asbesthoudende materialen vastgesteld zoals de isolatie van enkele leidingen van de verwarming en een lambrisering. Momenteel zijn de materialen nog in stabiele staat en is het risico voor de gezondheid beperkt.</p> <p>Monumentenwacht maakt uitdrukkelijk geen volledige inventaris op.</p>
toelichting advies	<p>Laat een asbestinventaris opmaken en de risicovolle asbesttoepassingen verwijderen door een erkend asbestverwijderaar. Kijk op http://www.werk.belgie.be/lijst_asbestverwijderaars.aspx voor erkende bedrijven.</p> <p>Een eenvoudige analyse geeft uitsluitel over de eventuele aanwezigheid van asbest in de isolatie van de leidingen.</p> <p>Neem een vochtig staal ter grootte van een suikerklontje, verpak het stofvrij (bv. dubbel diepvrieszakje) en verstuur; kostprijs circa € 50,00. Draag bij staalname en bewerking steeds de nodige persoonlijke bescherming (bv. mondkap P3, wegwerpoveral, handschoenen).</p> <p>Voorkom beschadiging van de asbesthoudende isolatie van de leidingen:</p> <ul style="list-style-type: none">- schilder met bijvoorbeeld een dekkende latexverf na goede voorbevochtiging;- maak een (houten) omkasting of- omwikkel de leidingen met stevige tape. <p>Indien de isolatie nog in vrij goede staat verkeert, kunnen deze werken eventueel zelf, met de grootste voorzichtigheid, uitgevoerd worden. Breng eventueel waarschuwendes zelfklevers aan.</p>

A2018/01 Asbest laten inventariseren en risicovolle toepassingen laten verwijderen.

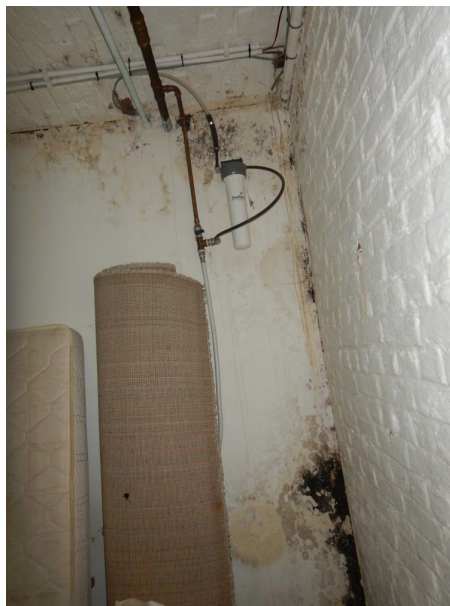
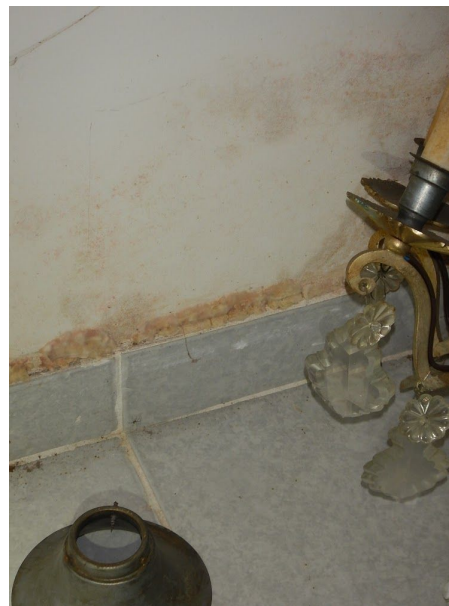
toestand	<p>In de kelder zijn enkele ruimtes, vnl. aan de straatzijde en centraal, behoorlijk vochtig. In de centrale ruimte komt er sterke schimmelvorming voor. Schimmels kunnen de gezondheid schaden. De zwam op de voorzetwand kan destructief zijn voor hout en dient goed opgevolgd te worden!</p> <p>De oorzaak van het vocht kon niet vastgesteld worden. Gezien de aanwezige lambriseringen en verluchtingsgaten, is dit een oud probleem.</p> <p>De kelder onder de trap werd niet bezocht maar het keldergat is afgesloten en geeft geen verluchting.</p>
toelichting advies	<p>In afwachting van onderzoek en ingrepen:</p> <ul style="list-style-type: none">- de ruimtes permanent verluchten- houten, kartonnen en andere vochtgevoelige voorwerpen wegnemen van vloeren en wanden en- de schimmel bestrijden met een fungicide. <p>Laat het onderzoek naar oorzaak en oplossing uitvoeren door een expert in vochtdetectie. Specialisten vind je o.a. via de Gouden Gids https://www.goudengids.be/bedrijven/-/q_lekken+(opsporen+van)/1/ en de websites van de Vlaamse Confederatie Bouw (www.buildyourhome.be/nl/vind-een-vakman).</p>

centrale ruimte: schimmel

A2018/15 De vochthuishouding in de kelder verbeteren na grondig vooronderzoek.

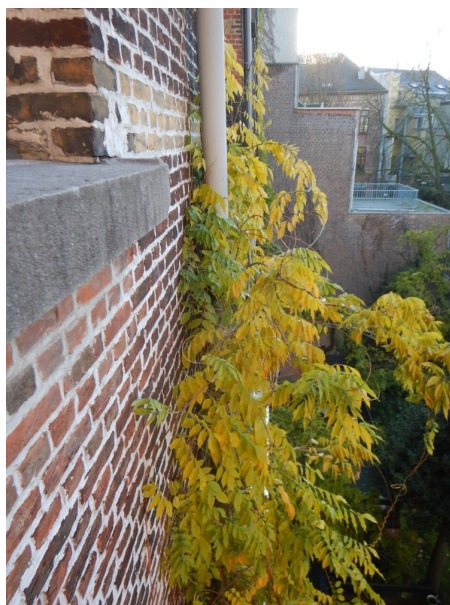
toestand	Tegen de achtergevel groeit een blauwe regen die de afvoerpijp kan wurgen en beschadigen.
indicatieve hoeveelheid	1 st
prioriteit	1-3 jaar
frequentie	Eenmalig
uit te voeren door	Eigenaar

A2018/13 De klimplant terugsnoeien en weggeleiden van de afvoerpijp.

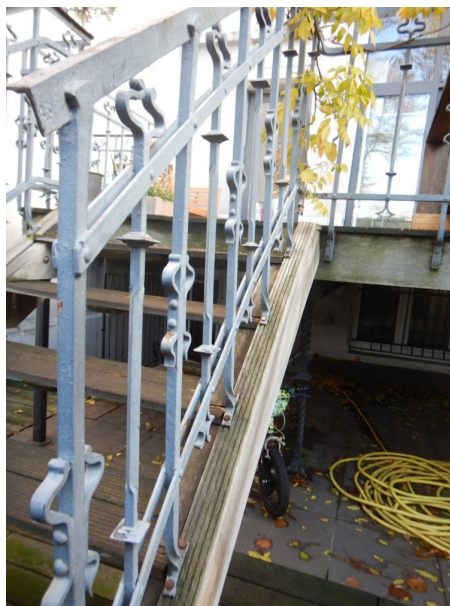
toestand De historisch waardevolle balustrade van terras en trap aan de achterzijde is, ondanks lokale lichte roestvorming, in goede staat.

A2018/14 De ijzeren trap aan de achterzijde regelmatig schilderen.
