**Parochiehuis Heultje**

Heultjesdorp 1  
2260 WESTERLO

12681-2019-B Parochiehuis Heultje 2260 WESTERLO

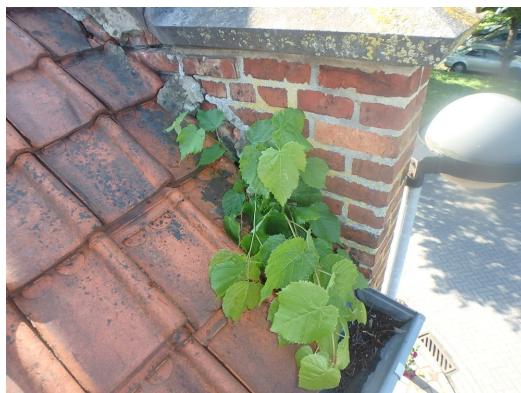
De mortelaanwerking tussen de pannen en de zuidelijke topgevel is grotendeels losgescheurd met vochtindringing tot gevolg. Aan de westzijde groeit er een struik in het steenwerk, welke op termijn schade zal veroorzaken.

Weggevalle mortelaanwerking met plantengroei tot gevolg.

toelichting advies - De struik verwijderen uit de gevel;

- de losgescheurde en weggevallen mortelaansluiting met de zuidelijke topgevel vervangen door in het steenwerk ingewerkt lood.

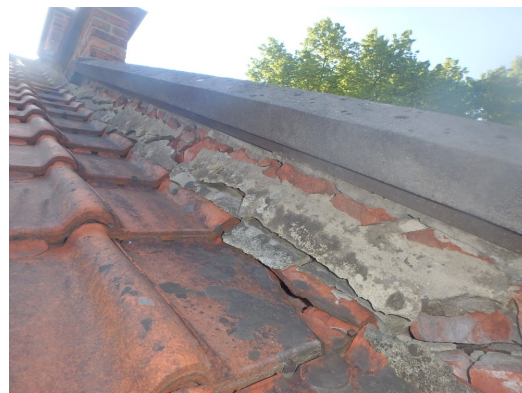
Een pan aan de westzijde van de topgevel is gescheurd.

Gebarsten pan en losgescheurde mortelaanwerking.

- de beschadigde pan ter hoogte van de zuidelijke topgevel en de herstelde nokpan vervangen;

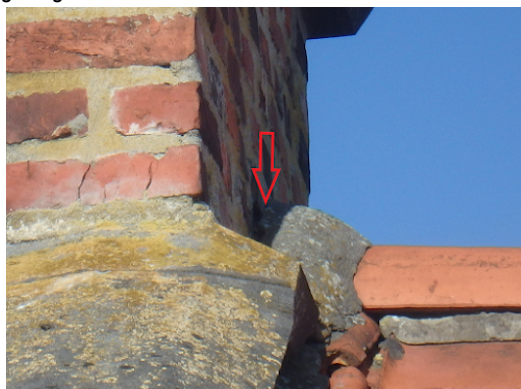
Losgescheurde mortelaanwerking.

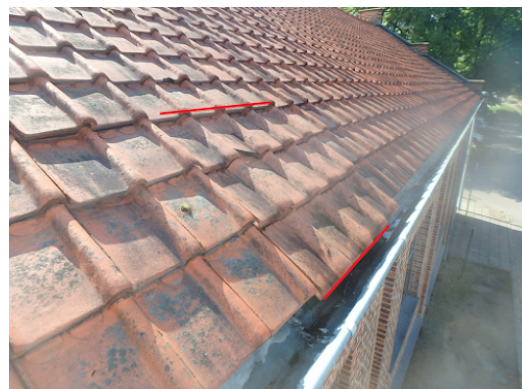
Een zone pannen onderaan het westelijk dak lijken uitgezakt

Een zone uitgezakte pannen.

- de structuur onder de uitgezakte pannen aanpassen zodat ze niet meer kunnen uitzakken en

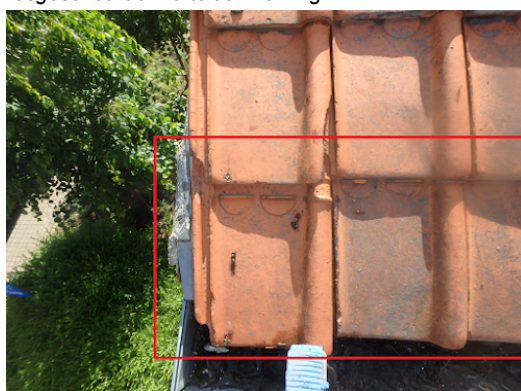
Aan de noordwesthoek zijn enkel pannen uitgezakt omdat ze onderaan onvoldoende zijn ondersteund waardoor ze niet rusten op de panlat.

De pan met de topgevel is losgekomen van de onderliggende mortelaanwerking. De gebreken hebben vochtindringing tot gevolg. De uitgezakte pannen werden teruggeschoven maar zullen terug uitzakken.

Terug geplaatste pannen.

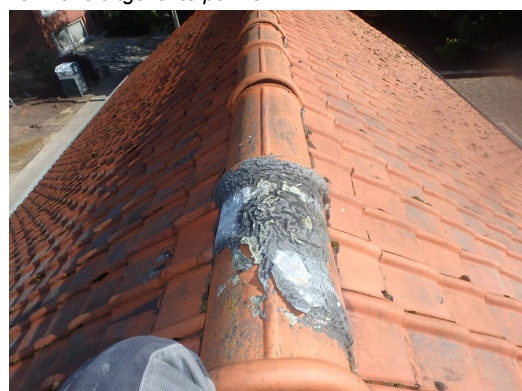
Met mortel, coating en lood herstelde nokpan.

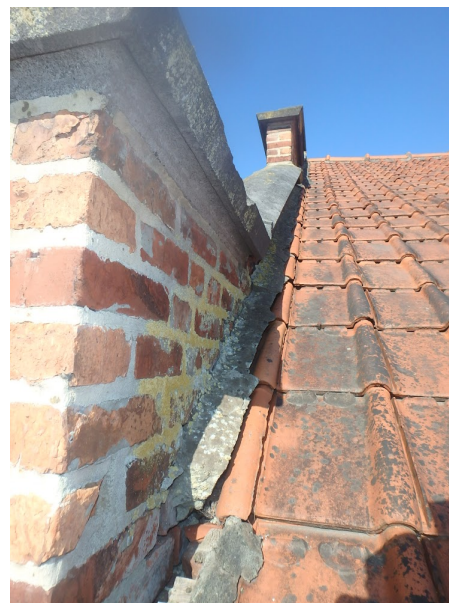
Onderaan weggevallen mortelaanwerking.

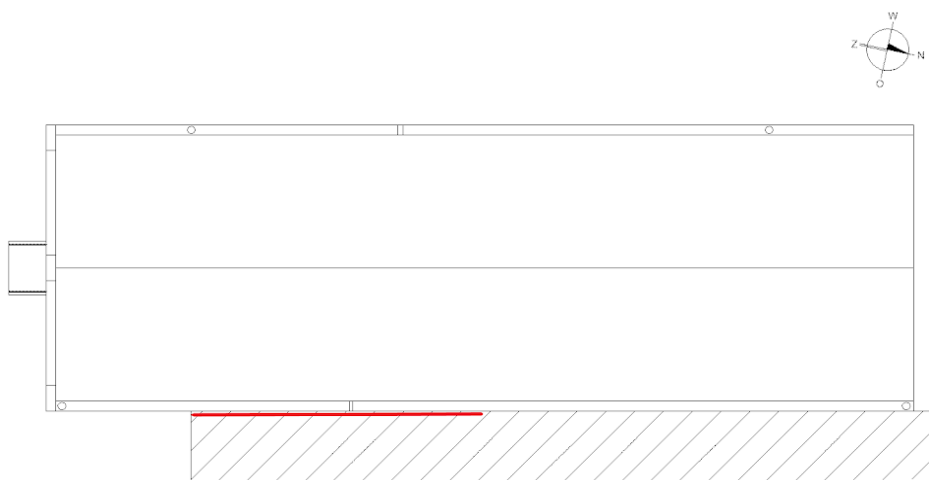
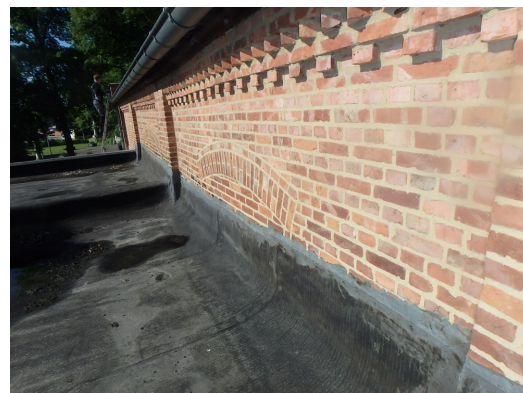
| toestand | De koud opgetrokken roofing is bovenaan aangewerkt met een coating wat in deze toepassing weinig duurzaam is. De coating begint plaatselijk oppervlakkig te barsten. |

| toelichting advies | Herstel houdt o.a. in: <ul style="list-style-type: none"> <li>- gebruik voldoende dik lood;</li> <li>- beperk de lengte tot 1m om scheuren ten gevolge van uitzetten te voorkomen;</li> <li>- voorzie voldoende onderlinge overlap (minimum 8 cm) en</li> <li>- breng bij opgaand muurwerk een voldoende grote omslag in een voeg van het metselwerk en bevestig met roestvrijstalen krammen of loodproppen en voeg met een aangepaste kalkmortel in plaats van siliconen of andere kitten.</li> </ul> |

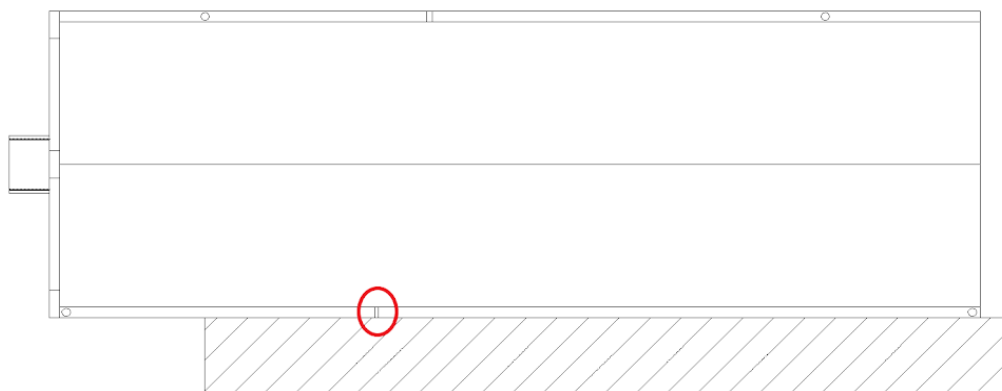
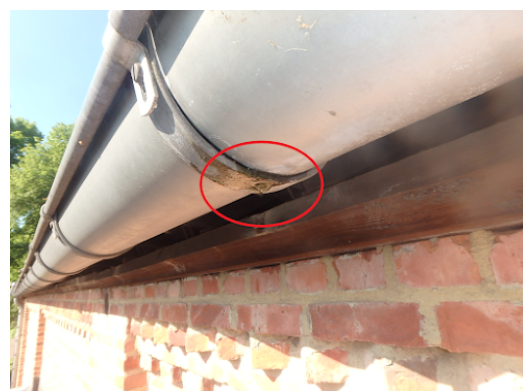
toelichting De algemene toestand is goed.  
Het broekstuk in de oostelijke goot is lek. Vanwege de overkraging van de hanggoot is er nog geen vervolgschade.

| toestand | Het rubberen uitzetstuk is lek. |

| toelichting advies | De levensduur van een rubberen uitzetstuk is ongeveer 10 jaar.<br>Volg de toestand van beide uitzetstukken nauwlettend op. |

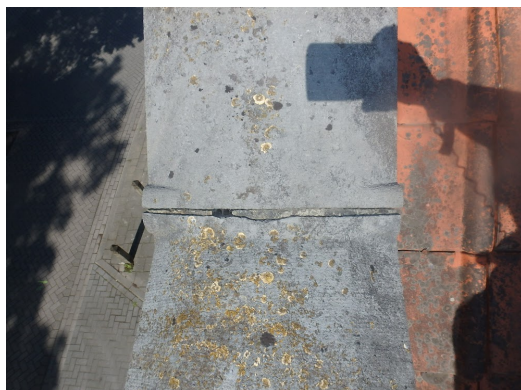
*Losgescheurd voegwerk van de dekstenen.*

| toelichting advies | <p>Herstel houdt o.a. in:</p> <ul style="list-style-type: none"> <li>- hak de voegen voldoende diep en voorzichtig uit (min. 1,5 x breedte van de voeg), bij voorkeur manueel om schade aan bak- en natuursteen te vermijden;</li> <li>- reinig en bevochtig de voegen;</li> <li>- plaats een proefvlak om het resultaat goed te kunnen beoordelen;</li> <li>- voeg met een aardvochtige, compatibele* voegmortel en</li> <li>- voeg niet onder te felle zon, bij regenweer of vrieskou.</li> </ul> <p>* De mortel moet compatibel zijn met de bestaande leg- en voegmortel zowel wat eigenschappen, kleur, textuur en vorm betreft.</p> <p>Voor ouder metselwerk zal dit meestal een kalkmortel zijn.</p> <p>Gebruik geen mortels op basis van cement bij 'zacht' metselwerk en vorstgevoelige bak- of natuursteen! De dichte cementmortel zorgt ervoor dat het vochttransport via de stenen loopt i.p.v. door de voegen, waardoor stenen beschadigd kunnen raken door vorst of zouten.</p> |

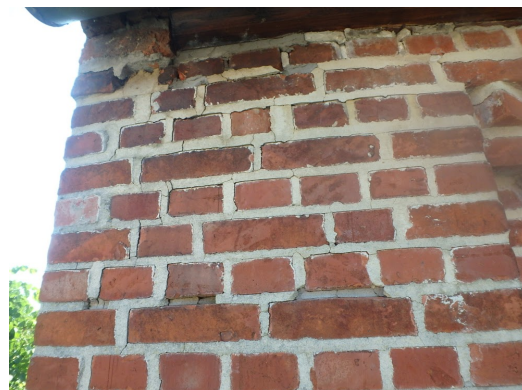
toelichting Aan de westgevel zit een afzaat onderaan de gevel los met vochtindringing in het onderliggend steenwerk tot gevolg. De afzaat kan wegvallen.  
Bovenaan de noordelijke hoek van de westgevel scheurt een zone voegwerk los. Dit is het gevolg van vochtindringing veroorzaakt door enkele weggezakte pannen.

*Losgescheurd voegwerk bovenaan de noordzijde van de westgevel.*

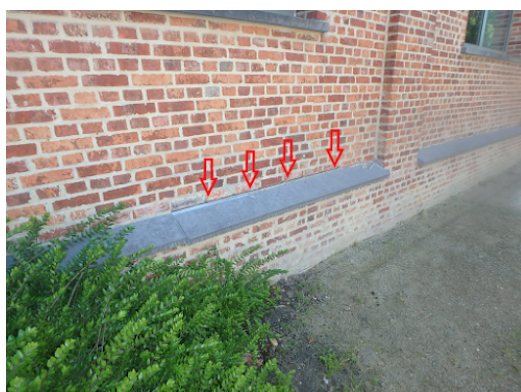
*Losliggende afzaat onderaan de westgevel.*

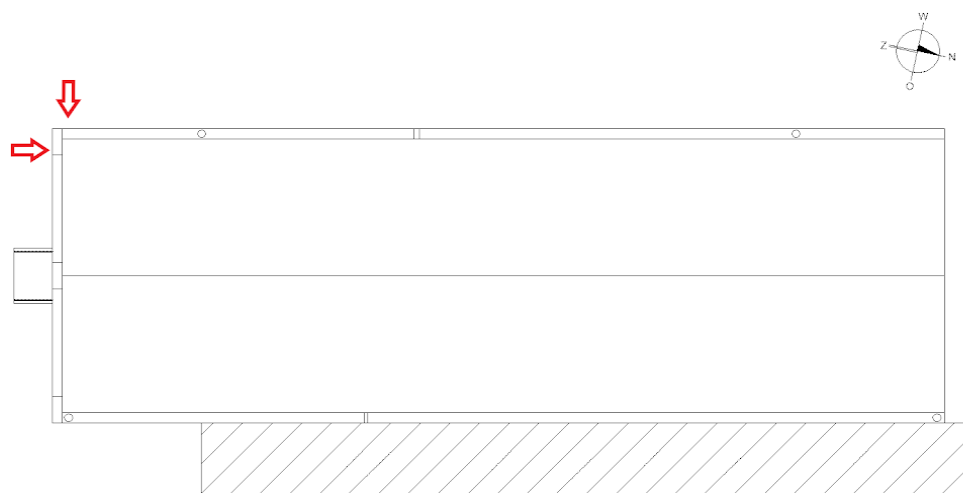
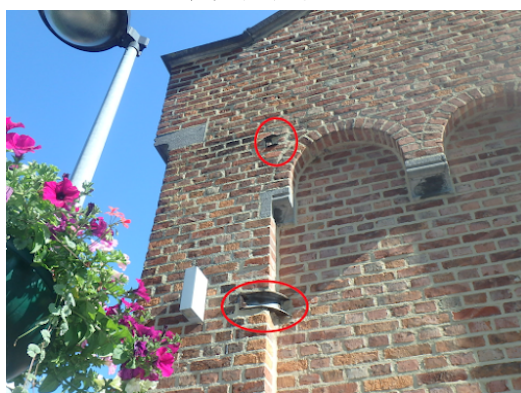
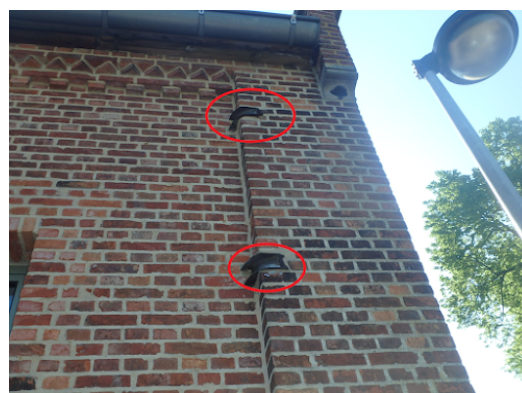
| toestand | Bovenaan de zuidwesthoek zitten enkele oude ijzeren verankeringen ingewerkt in het metselwerk. Deze zijn momenteel licht roestig maar zullen op termijn het steenwerk opdrukken. |

**A2019/03 De oude ijzeren verankeringen verwijderen uit de gevel.**

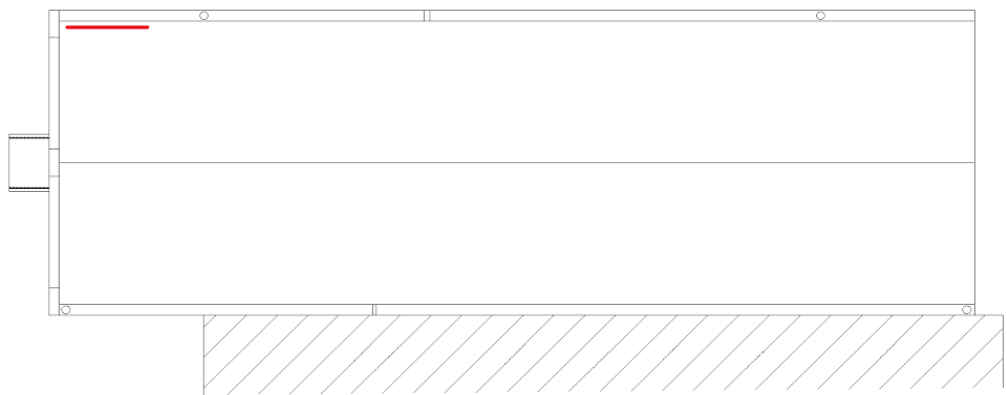
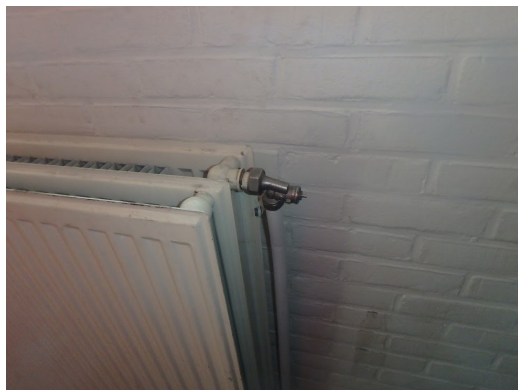
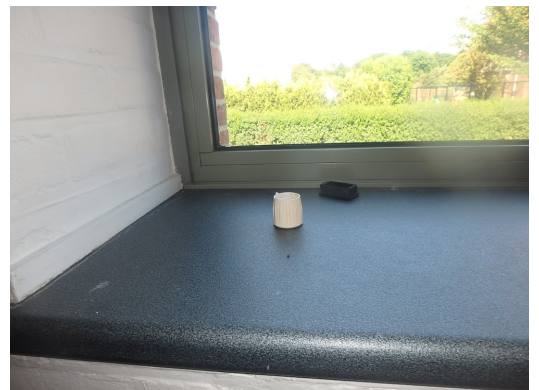
toelichting Aan de zuidwestzijde is de dop van de kraan stuk waardoor deze niet kan dichtgedraaid worden.

| toestand | Aan de zuidelijke radiator van de westgevel is de knop van de kraan stuk waardoor deze niet meer functioneel is. |

### A2019/06 De radiatorknop herstellen.

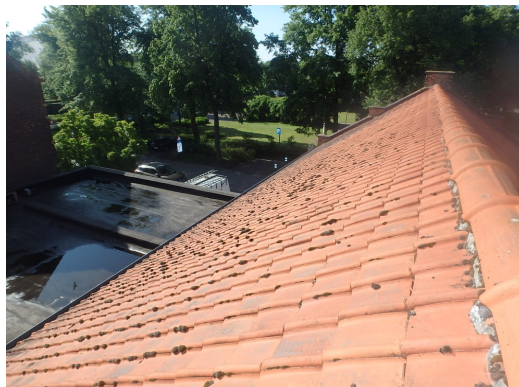
| toestand | Op het dak groeit er hier en daar mos wat de goten versneld doet vervuilen.<br>De goten waren licht vervuild met mos en zand. Ze werden door ons gereinigd. |

| toelichting advies | De goten regelmatig reinigen om verstopping van afvoeren, met overlopende goten tot gevolg, te voorkomen.<br>Een goede bereikbaarheid en toegankelijkheid (veiligheid) zijn hiervoor van groot belang.<br>Het dak ontmossen kan de tussentermijn van het reinigen van de goten verlengen. |
