**Pastorie Heultje**

Processieweg 1  
2260 WESTERLO

12680  
Pastorie Heultje  
Processieweg 1  
2260 Westerlo

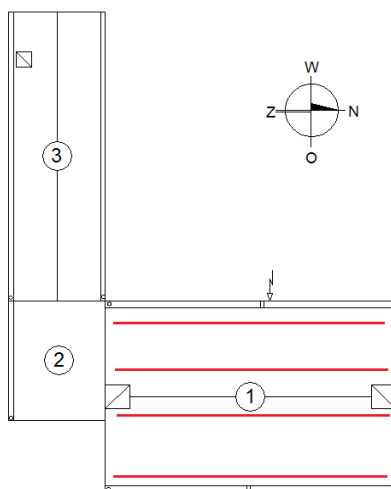
| toestand | <p>De daken en de goten kunnen veilig geïnspecteerd worden vanop een ladder.</p> <p>Om veilig werken uit te kunnen voeren ontbreken er permanente veiligheidsvoorzieningen (ladderhaken of ankerpunten).</p> <p>Voornamelijk aan hoge daken is de kost voor het plaatsen van tijdelijke voorzieningen zoals (hoogwerker, stellingen of leuning). aanzienlijk.</p> <p>Dit belemmert een regelmatig onderhoud.</p> |

| toelichting advies | <p>Veiligheid aan daken en goten houdt o.a. in:</p> <ul style="list-style-type: none"><li>- obstakels vermijden onderaan de goten die enkel met ladders bereikbaar zijn (hoge begroeiing, parkeerplaatsen etc.);</li><li>- ladderhaken (EN517/795) plaatsen op hellende dakvlakken;</li></ul> <p>Ladderhaken moeten geplaatst worden volgens de richtlijn van de fabrikant op een voldoende stevige ondergrond. Gezien de bevestiging doorgaans niet zichtbaar is raden we aan verankeringen te gebruiken in rvs.</p> <p>Deze aanbevelingen zijn gebaseerd op de werkwijze van Monumentenwacht maar zijn niet enkel voor ons bedoeld.</p> <p>Collectieve beschermingsmiddelen hebben vanuit de wetgeving de voorkeur op persoonlijke, maar zijn niet verplicht.</p> <p>Meer info vindt u in de brochure, veiligheid en toegankelijkheid van zolders, kapruimtes, daken en goten.</p> <p>Deze is gratis te raadplegen of downloaden via onderstaande link:</p> <p><a href="https://www.monumentenwacht.be/files/veiligheid_toegankelijkheid_update2018.pdf">https://www.monumentenwacht.be/files/veiligheid_toegankelijkheid_update2018.pdf</a></p> |

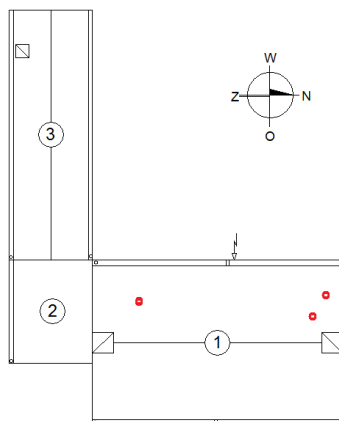
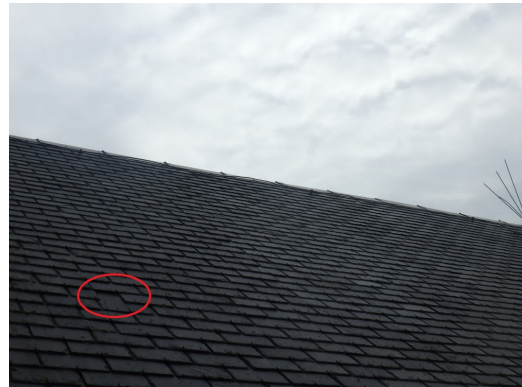
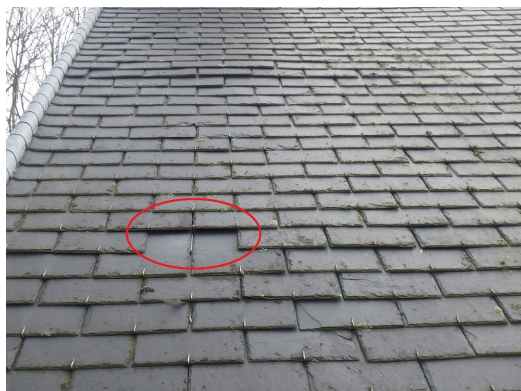
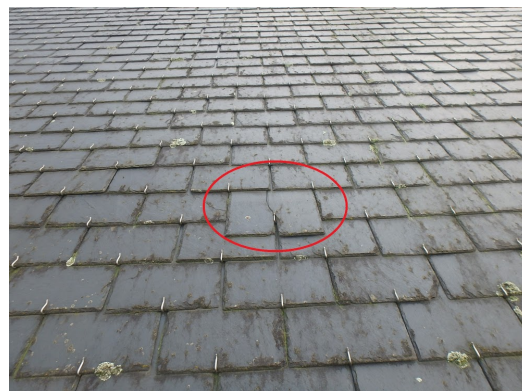
| toestand | Er zijn enkele leien beschadigd, weggevalen of uitgezakt met beperkte vochtindringing tot gevolg. |

| toelichting advies | De leien bevestigen met roestvrijstalen leihaakjes.<br>Verkleven met kit is uitgesloten gezien dit in deze toepassing weinig duurzaam is.<br>De plaatsaanduiding op het plannetje is slechts benaderend. |

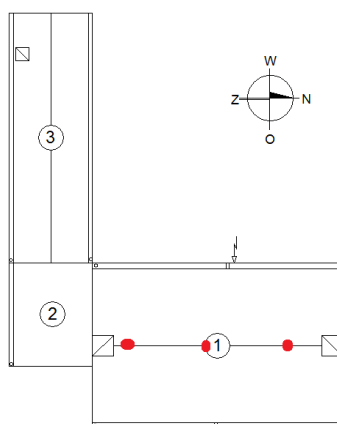
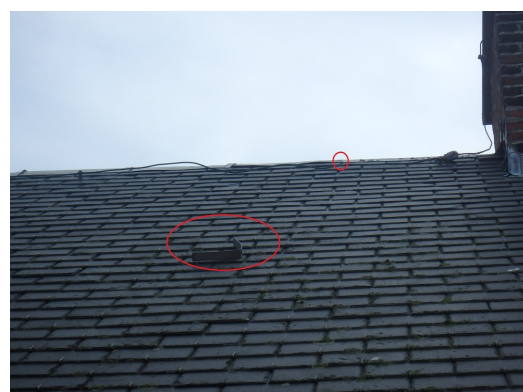
toestand Enkele nokbeugels zijn weggevallen.

Centraal van het dak is een loodslab (ter hoogte van de roedenbudel), voor zover zichtbaar in de zolder, beschadigd met vochtindringing tot gevolg.

*Weggevakken nokbeugel.*

- Alle nokbeugels controleren in hoeverre ze nog voldoende verankerd zijn;
- de weggevallen nokbeugels terugplaatsen/vernieuwen.
- het beschadigd lood vervangen.

- voldoende dik lood gebruiken;
- de lengte beperken tot 1m00 om scheuren ten gevolge van uitzetten te voorkomen;
- noklood stormvast bevestigen met roestvrije beugels

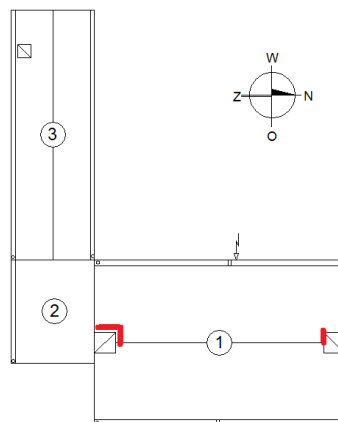
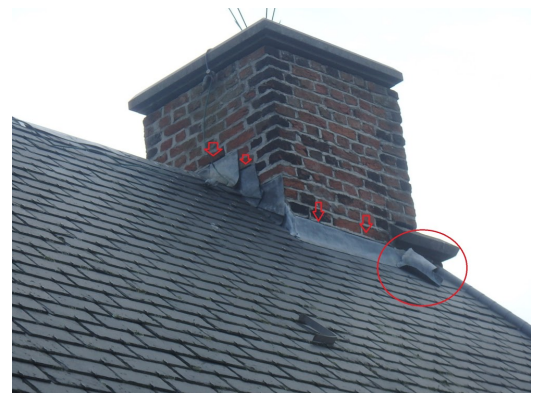
| toestand | <p>Aan beide schoorstenen is de mortelvoeg met verschillende ingeslepen loodloketten weggevallen.</p> <p>Aan de westelijke loodaansluiting van de oostelijke schoorsteen scheurt de mortelvoeg los en is een deel van het lood weggescheurd met vochtindringing tot gevolg.</p> <p>Voor zover zichtbaar vanop afstand is het lood niet verankerd met krammen of loodproppen waardoor er lood zal wegvallen.</p> |

| toelichting advies | <ul style="list-style-type: none"><li>- Het losgekomen lood verankeren;</li><li>- het weggescheurd afdeklood vervangen en</li><li>- het uitgespoeld en/of weggefallen voegwerk vernieuwen met een kalkmortel of een duurzame kit.</li></ul> <p>Herstel van de loodaansluitingen houdt o.a. in:</p> <ul style="list-style-type: none"><li>- voldoende dik lood gebruiken en</li><li>- bij opgaand muurwerk voldoende omslag aanbrengen in een voeg van het metselwerk, bevestigen met roestvrijstalen krammen of loodproppen en aanvoegen met een aangepaste kalkmortel in plaats van siliconen of andere kitten.</li></ul> |

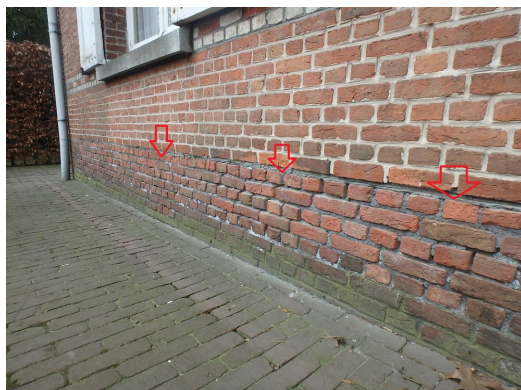
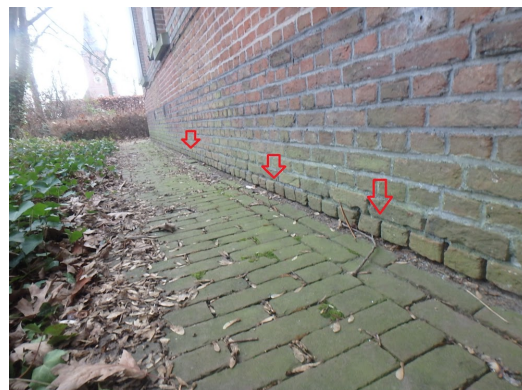
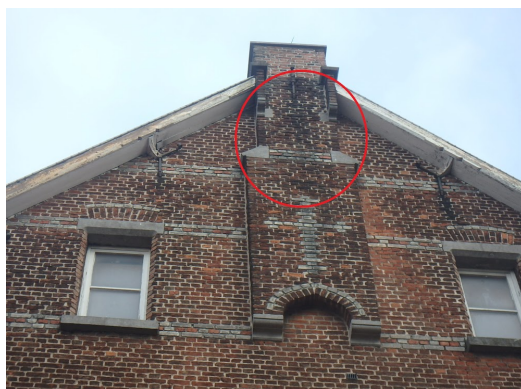
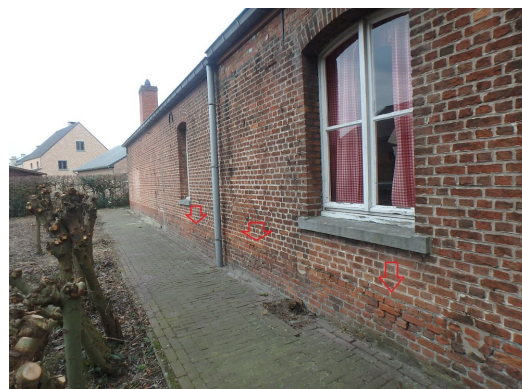
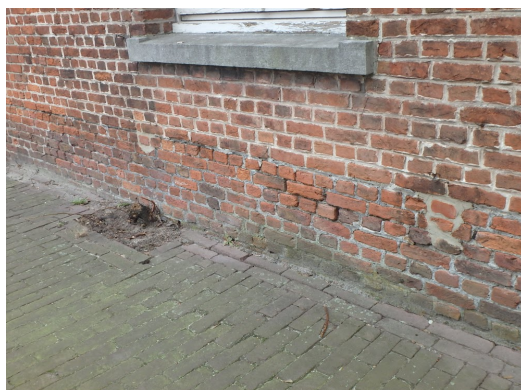
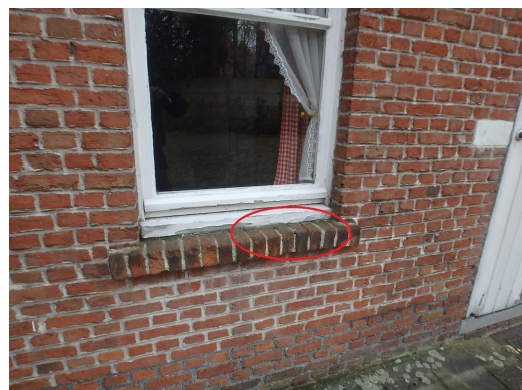
| toestand | <p>Het voegwerk is uitgespoeld:</p> <ul style="list-style-type: none"> <li>- aan vleugel [1]-noord het voegwerk net boven het maaiveld;</li> <li>- aan vleugel [1]-oost een zone onderaan de gevel;</li> <li>- aan vleugel [3]-zuid en [2]-zuid een beperkte zone onderaan de gevel;</li> <li>- aan vleugel [3]-west de onderdorpel van een raamdorpel en van het topgevelluik en</li> <li>- aan vleugel [3]-noord de raamdorpel.</li> </ul> <p>Aan vleugel [1]-zuid is een zone voegwerk bovenaan de schoorsteen sterk verweerd tot licht uitgespoeld.</p> <p>Het steenwerk van de raamdorpel van vleugel [3]-west is beschadigd door vocht en vorst.</p> |

| toelichting advies | <p>Herstel houdt o.a. in:</p> <ul style="list-style-type: none"> <li>- de voegen voldoende diep en voorzichtig uithalen (min. 1,5 x breedte van de voeg); bij voorkeur manueel om schade aan bak- en natuursteen door slijpschijven te vermijden;</li> <li>- de voegen reinigen en bevochtigen;</li> <li>- een proefvlak plaatsen om het resultaat goed te kunnen beoordelen;</li> <li>- voegen met een aardvochtige, compatibele* voegmortel en</li> <li>- niet voegen onder te felle zon, bij regenweer of vrieskou.</li> </ul> <p>* De mortel moet compatibel zijn met de bestaande leg- en voegmortel zowel wat eigenschappen, kleur, textuur en vorm betreft.</p> <p>Voor ouder metselwerk zal dit meestal een kalkmortel zijn.</p> <p>Gebruik geen mortels op basis van cement bij 'zacht' metselwerk en (vorst) gevoelige bak- of natuursteen! De dichte cementmortel zorgt ervoor dat het vochttransport via de stenen loopt i.p.v. door de voegen, waardoor stenen beschadigd kunnen raken door vorst of zouten.</p> <p>* De te vervangen stenen moeten compatibel zijn met het bestaand steenwerk.</p> |

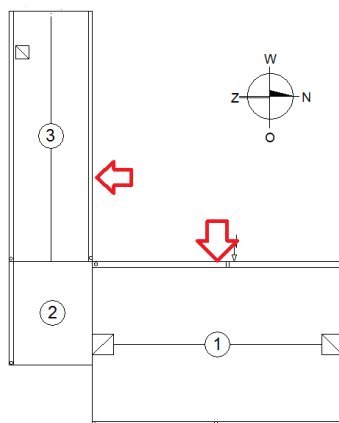
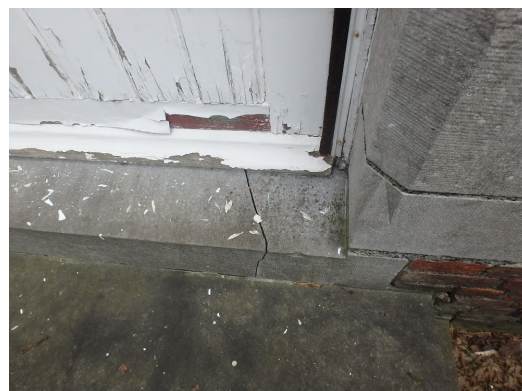
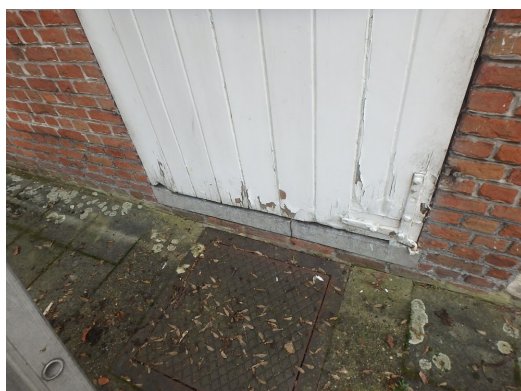
| toestand | De deurdorpels zijn gescheurd met voornamelijk aan vleugel [1]-west vochtindringing tot gevolg. |

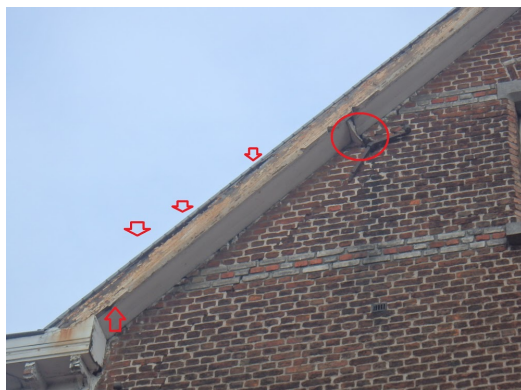
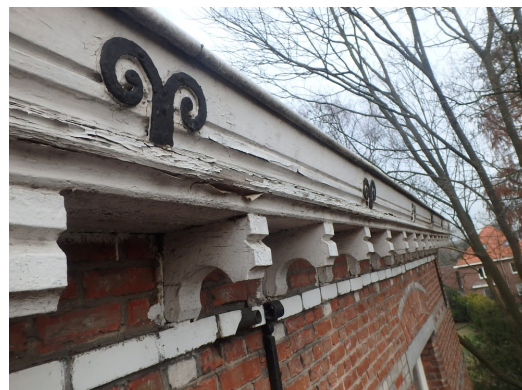
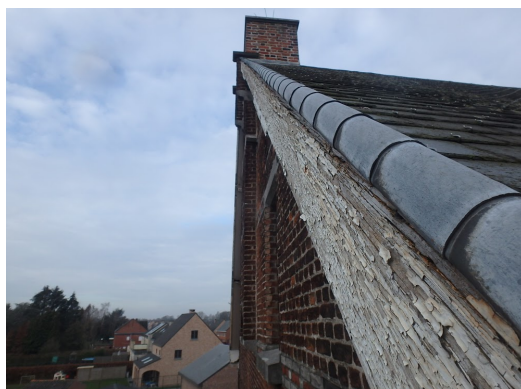
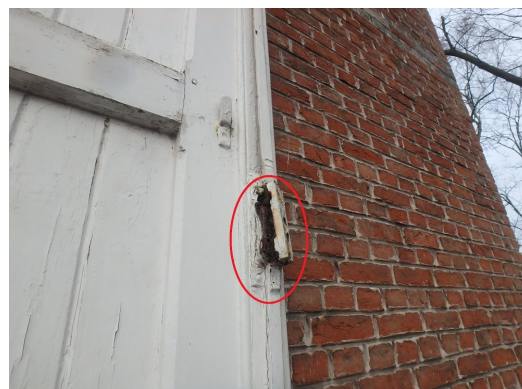
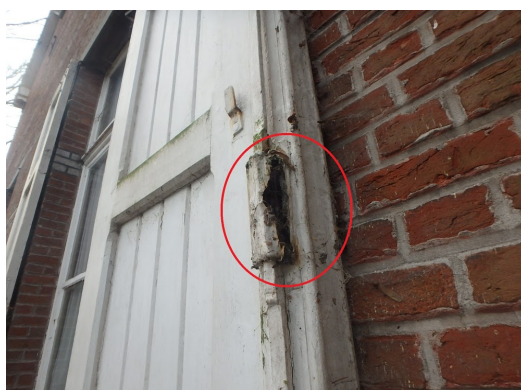
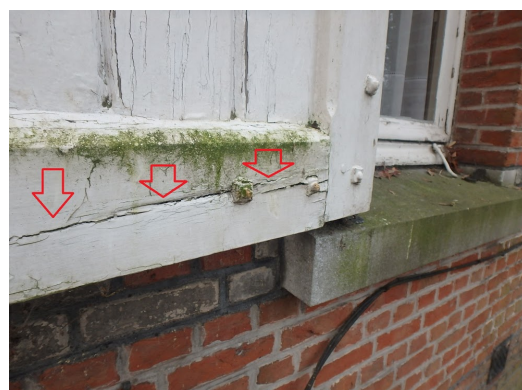
**toestand** Het schilderwerk is sterk verschaald, vertoont craquelures en bladert op verschillende plaatsen sterk af.

De stopverfaanwerking met de beglazing komt op verschillende plaatsen los, waardoor er vocht achter kan met inrotten van het houtwerk tot gevolg.

Waar het schilderwerk sterk is afgebladerd is het houtwerk sterk verweerd of ingerot.

- aan vleugel [1]-west aan de twee meest noordelijke ramen, aan het centrale raam en aan het zuidelijke luik;
- aan vleugel [1]-zuid aan een uit de gevel stekende kop van een gording en de windveer;
- aan vleugels [2]-zuid en [3]-zuid de onderdorpel;
- aan vleugel [3]-west het raam op de benedenverdieping.

- verweerde en licht ingerotte delen opmaken of herstellen;
- sterker ingerotte delen herstellen/vernieuwen/herschoeien;
- doorhangende vleugels demonteren en verbindingen herstellen;
- beschadigde hang- en sluitwerk herstellen
- beschadigde beglazing en stopverf herstellen;
- de scharnieren en grendels van de luiken demonteren alvorens te ontroesten en schilderen en
- het houtwerk schilderen in een historisch verantwoorde kleur op basis van een vooronderzoek.

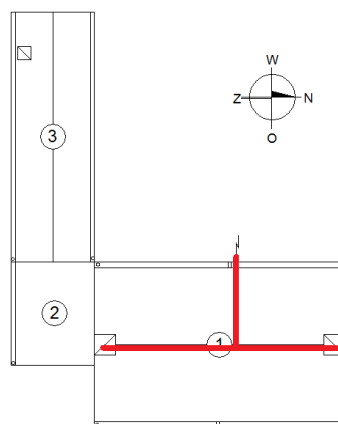
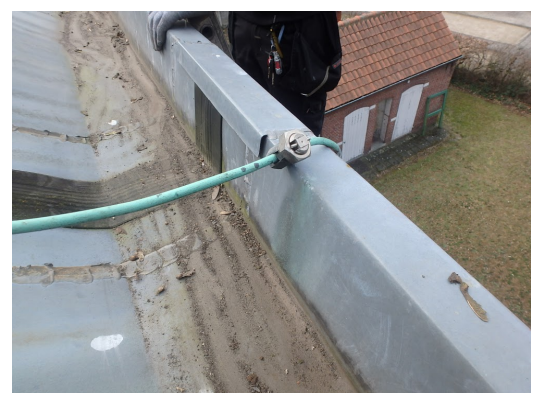
| toestand | De installatie wordt door Monumentenwacht niet in detail gecontroleerd of uitgemeten.<br>Terloops werden volgende gebreken vastgesteld:<br>De bevestigingen in de leibedekking zijn niet voorzien van een dichting.<br>De gevelleiding hangt grotendeels los.<br>Het zink van de westelijke goot, wat binnen de meter afstand valt van de installatie, werd niet mee gekoppeld waardoor er bij blikseminslag vonkoverslag kan ontstaan wat brandgevaarlijk is.<br>Er is slechts één daalleiding aanwezig waardoor de installatie niet voldoet aan de Europese richtlijn CE 62305, verplicht sinds 2009. |

Goot niet aangesloten.

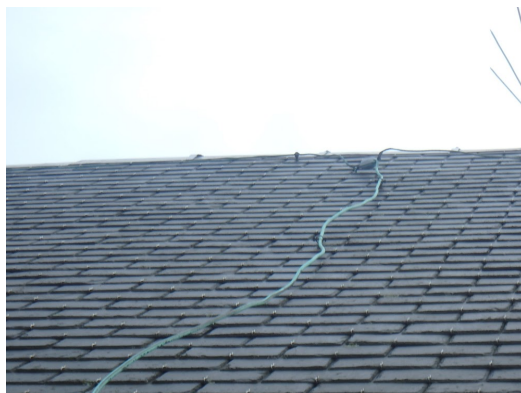
*De bevestiging is niet waterdicht.*

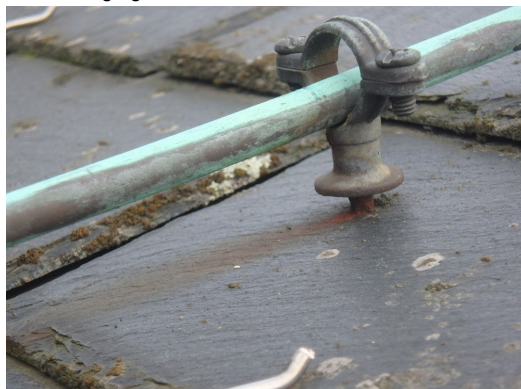
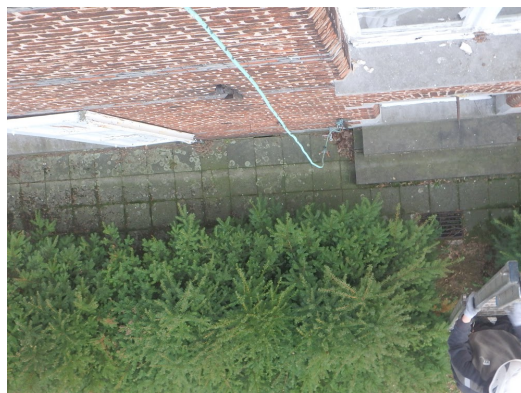
*Gevelleiding hangt los.*

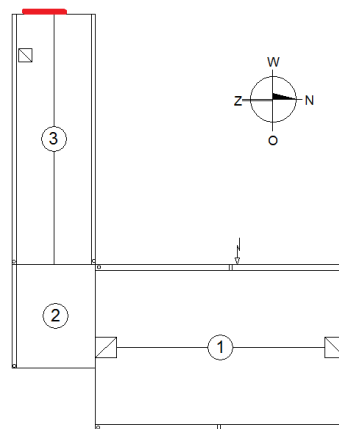
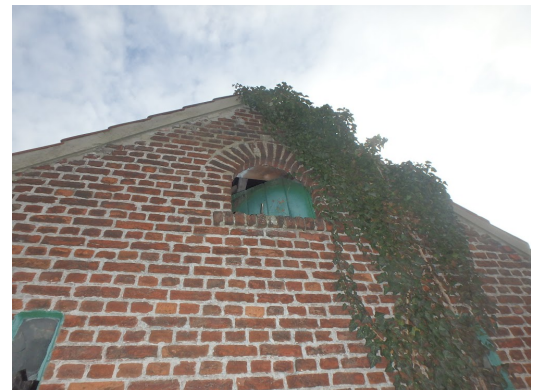
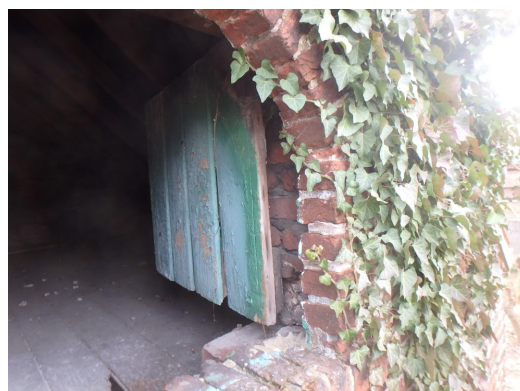
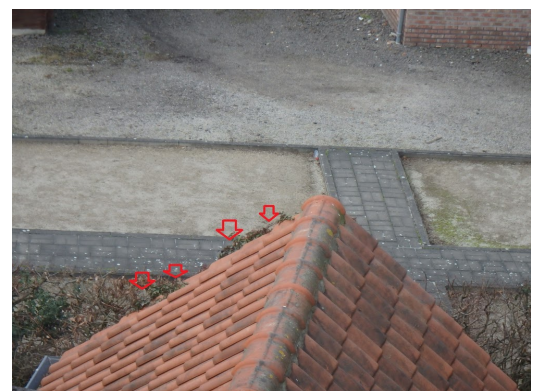
| toestand | De klimop is tot op de pannen gegroeid. |
| | De takken kunnen achter pannen groeien en pannen wegdrukken. |

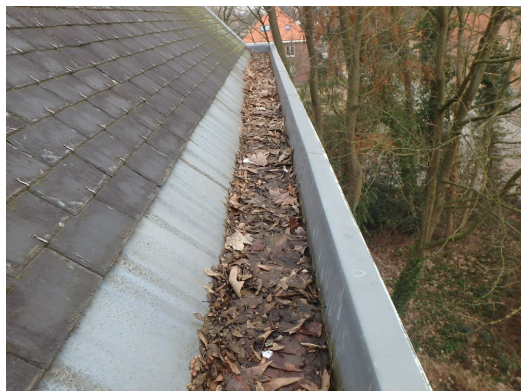
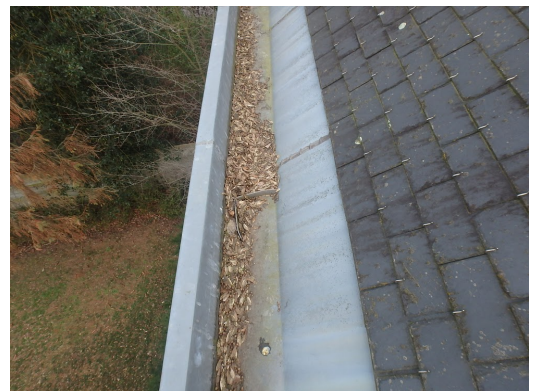
| toestand | De goten werden door ons gereinigd. |

| toelichting advies | De goten regelmatig reinigen om verstopping van afvoeren, met overlopende goten tot gevolg, te voorkomen.<br>Meer info vindt u via onderstaande link:<br><a href="https://www.monumentenwacht.be/files/monumentenwacht_hemelwaterafvoer.pdf">https://www.monumentenwacht.be/files/monumentenwacht_hemelwaterafvoer.pdf</a> |
