## 584B HEULTJEDORP

*Heultjedorp met klooster, parochiekerk Sint-Carolus Borromeus, pastorie en school*

### BEHEERSPLAN

Opgemaakt door **ARAT architecten**

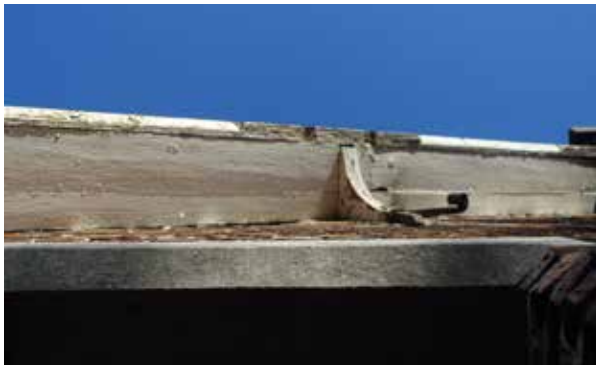
- Er zijn enkele leien beschadigd, weggevallen of uitgezakt met beperkte vochtindringing tot gevolg.
- Enkele nokbeugels zijn weggevallen. Centraal van het dak is een loodslab (ter hoogte van de roedenbudel), voor zover zichtbaar in de zolder, beschadigd met vochtindringing tot gevolg.

afb. 306: Vochtindringing in de bakgoot

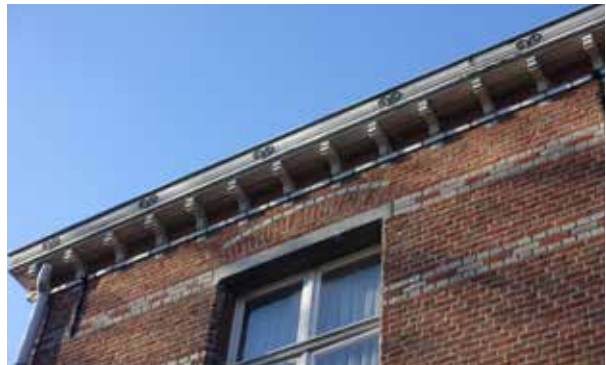
afb. 310: De kroonlijst
