**Klooster Heultje**

Gravin de Merodestraat 19  
2260 WESTERLO

12679  
Klooster Heultje  
Gravin de Merodestraat 19  
2260 Westerlo

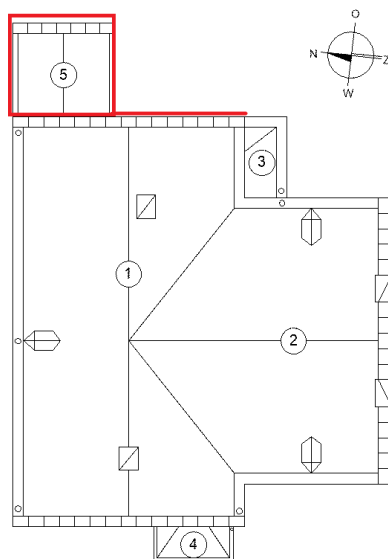
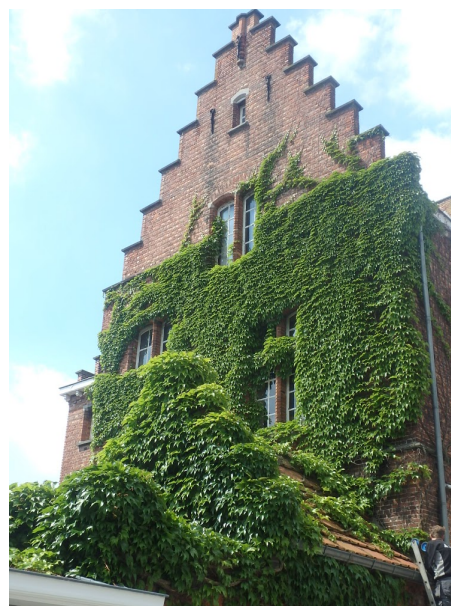
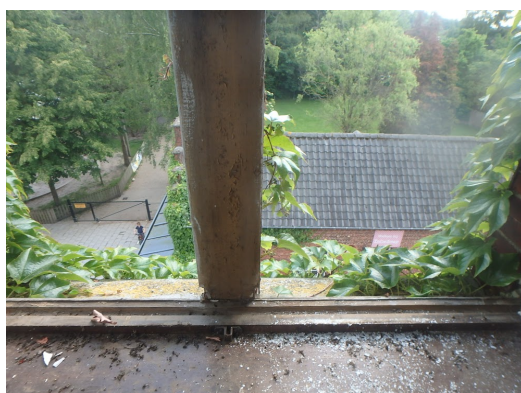
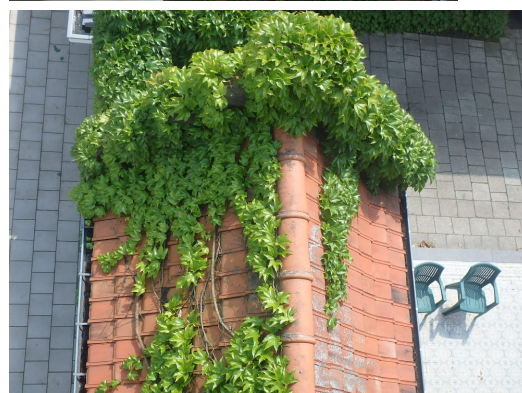
| toestand | De wingerd aan de achtergevels is deels over de ramen en over dak [5] gegroeid.<br>Wingerd kan achter pannen en aansluitingen groeien en vervolgens deze wegdrukken met vochtindringing tot gevolg. |

#### **A2019/01 De wingerd grondig snoeien zodat hij niet meer voor de ramen of op het dak en over aansluitingen groeit.**

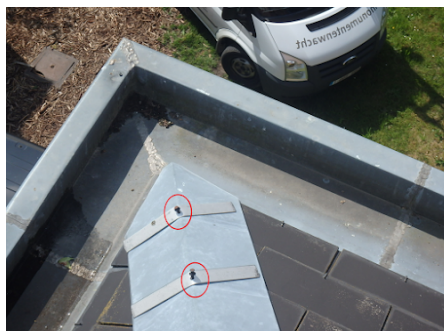
| toestand | <p>Aan vleugel [3] komt de vernageling los onderaan de zinken hoekkeperkap waardoor de kap op termijn zal wegvallen.</p> <p>Aan vleugel [5] scheurt de mortelaanwerking los tussen de pannen en het steenwerk van vleugel [2], met beperkte vochtindringing tot gevolg.</p> |

Dak [3]: opgedrukte vernageling van de hoekkeperafwerking.

| toelichting advies | <p>Herbevestig de zinken hoekkeperafwerking van dak [3] met schroeven verankerd in het onderliggend houtwerk afgedicht met een rubberen dichting.</p> <p>Vervang aan dak [5] de mortelaanwerking met de pannen door een in het muurwerk ingewerkt loodaansluiting.</p> <p>Houdt bij een in het muurwerk ingewerkte loodaansluiting o.a. rekening met:</p> <ul style="list-style-type: none"> <li>- gebruik voldoende dik lood;</li> <li>- beperk de lengte tot 1m om scheuren ten gevolge van uitzetten te voorkomen;</li> <li>- voorzie voldoende onderlinge overlap (minimum 8 cm) en</li> <li>- breng bij opgaand muurwerk een voldoende grote omslag in een voeg van het metselwerk en bevestig met roestvrijstalen krammen of loodproppen en voeg met een aangepaste kalkmortel in plaats van siliconen of andere kitten.</li> </ul> |

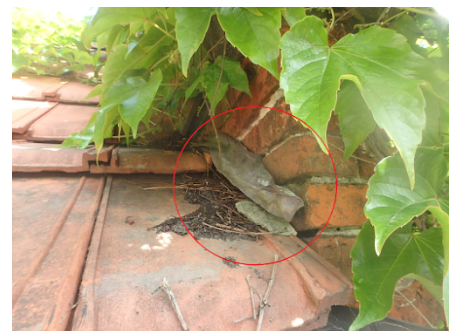
Vleugel [5]-zuidoost: wegzakkende loodaansluiting.

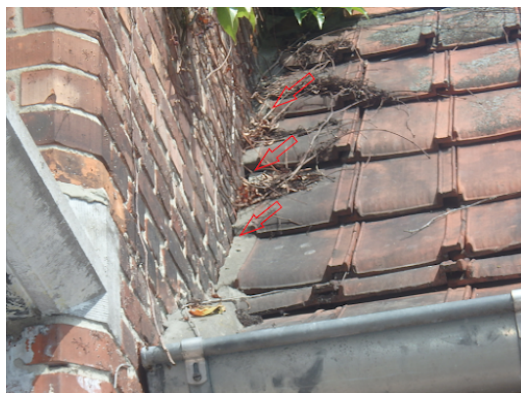
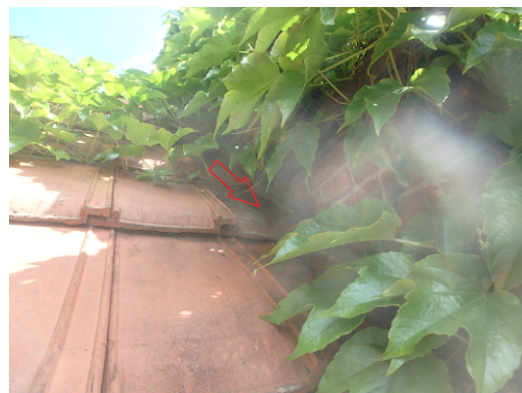
Vleugel [5]-zuidwest: losscheurende mortelaanwerking. Vleugel [5]-zuidoost: losscheurende mortelaanwerking.

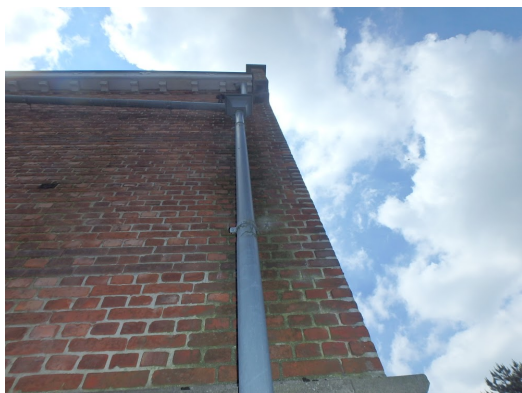
Aan de noordwestelijke afvoer van dak [1] zit een gat in het bovenste bochtstuk. Beide afvoeren/vergaarbakken zijn verstopt. De gebreken hebben vochtoverlast op het onderliggend muurwerk tot gevolg. De zuidwestelijke afvoer/vergaarbak kon door ons ontstopt worden.

*Dak [1]-noordwest: vochtoverlast ten gevolge van verstopte tapbuis/vergaarbak.*

- De noordwestelijke afvoer/vergaarbak ontstoppen;
- aan de noordwestelijke afvoer het beschadigd bochtstuk vervangen en onderaan een bochtstuk aanbrengen en
- aan de zuidwestelijke afvoer het ontbrekend schroefje aan een beugel vervangen.

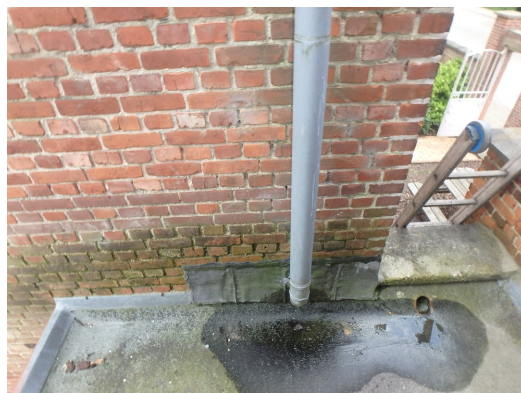
Onderaan de noordwestelijke afvoer ontbreekt een bochtstuk, dit met opspattend water tegen het muurwerk tot gevolg.

*Dak [1]-noordwest: opspattend water.*

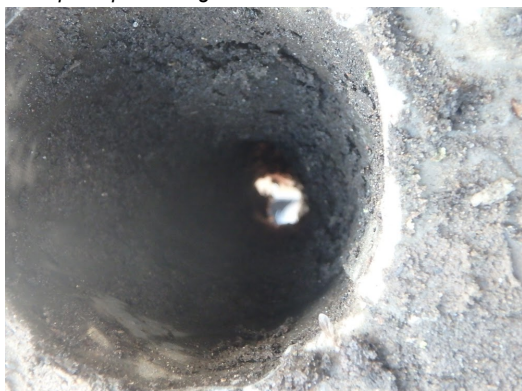
*Dak [1]-noordwest: gat in het bovenste bochtstuk.*

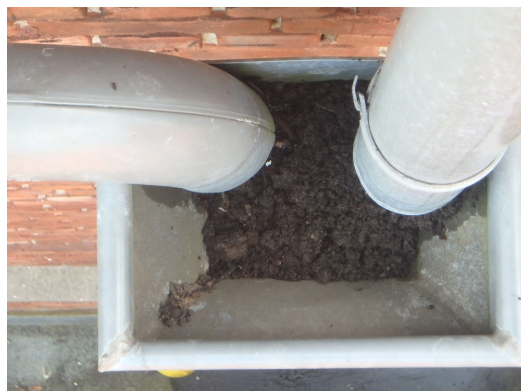
*Dak [1]-noordwest: verstopte vergaarbak.*

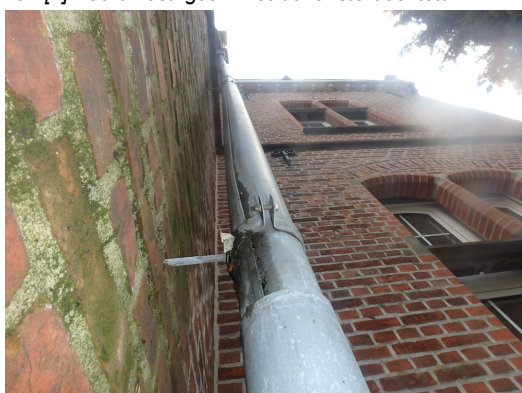
*Dak [1]-zuidwestelijke hoek: deels opengeplooid naad van de afvoer.*

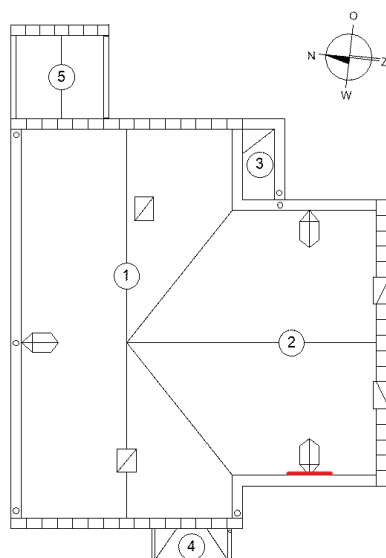
| toestand | De muurplaat is plaatselijk ingerot ten gevolge van een oud lek. |

### A2019/11 Zolder [2]-west: de ingerotte muurplaat herstellen.

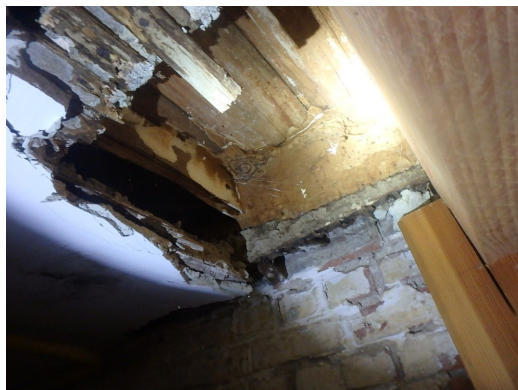
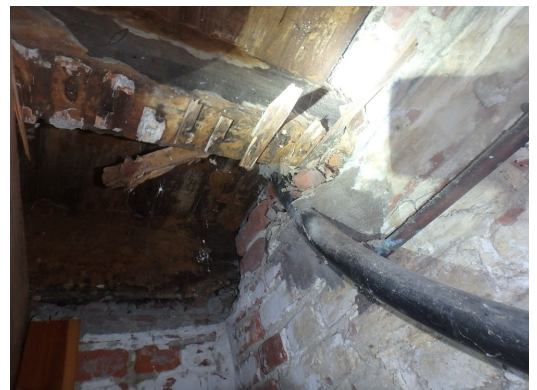
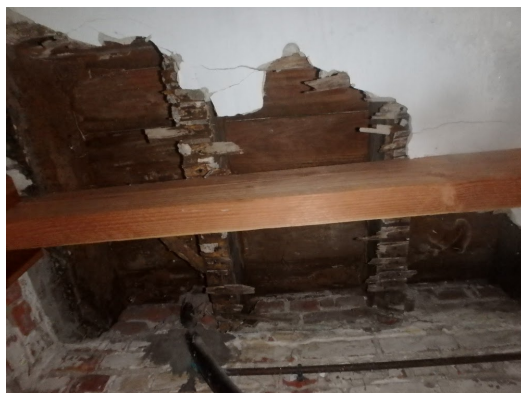
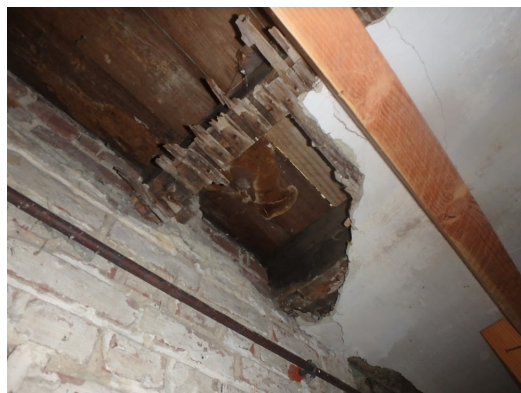
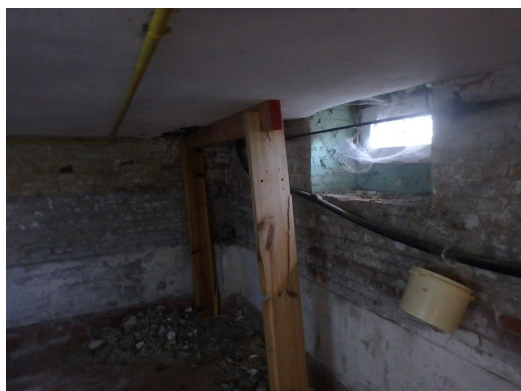
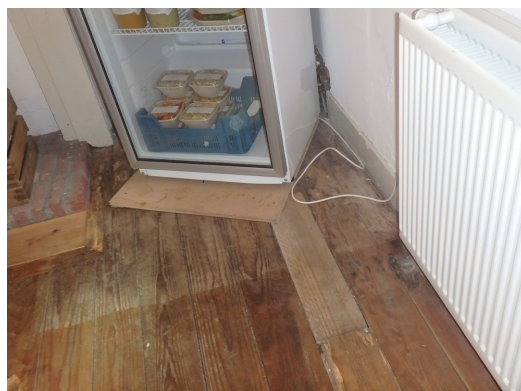
toelichting Een vloer aan de zuidwesthoek van het gebouw is sterk ingerot ten gevolg van een destructieve huiszwam. Het houtwerk is geschoord met houten balken. Momenteel voelt het houtwerk droog aan, maar huiszwam kan bij herbevochtiging terug zijn destructieve werking verderzetten.

| toestand | <p>Enkele vloerbalken zijn zeer sterk aangetast door huiszwam waardoor de draagkracht niet meer voldoet.</p> <p>De oorzaak, vermoedelijk een lek in de waterleiding of radiator, lijkt weggenomen.</p> <p>Het geheel is tijdelijk geschoord met houtwerk wat, gezien de vochtige vloer en de huiszwam, slechts beperkt moet worden in tijd alvorens over te gaan tot herstel.</p> <p>De keldervloer is op verschillende plaatsen vochtig en onvoldoende verlucht ondanks dat dit mogelijk is door enkele ramen in kipstand te plaatsen.</p> |

| toelichting advies | <p>De vochtbron wegnemen indien dit nog niet is uitgevoerd;</p> <p>De huiszwam behandelen en</p> <p>Het verzwakt houtwerk vervangen of herstellen.</p> <p>Huiszwam bestrijden houdt o.a. in:</p> <ul style="list-style-type: none"><li>- de vocht oorzaak wegnemen en extra ventileren;</li><li>- een te behandelen zone afbakenen van min. 1m rond de aantasting;</li><li>- alle hout, voorzetwanden, bepleistering e.d. verwijderen en onmiddellijk afvoeren;</li><li>- de ondergrond zuiveren en ontsmetten en- een fungicide aanbrengen op en in de ondergrond.</li></ul> <p>Een registratieplaatje aanbrengen bij de ingang van de behandelde zolders waarop datum, wijze van behandeling, gebruikte producten en naam van de uitvoerder vermeld staan.</p> <p>Meer info kan je vinden in<br/><a href="https://www.monumentenwacht.be/publicaties/biologische-aantasting-van-hout">https://www.monumentenwacht.be/publicaties/biologische-aantasting-van-hout</a>.</p> |

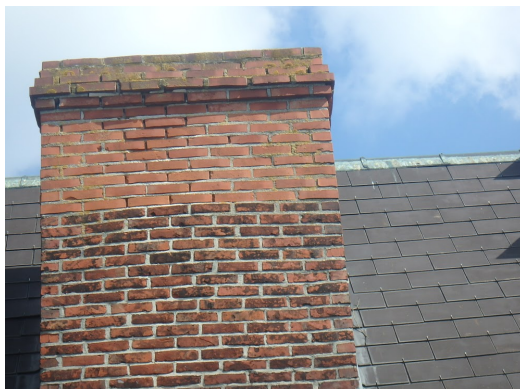
*Uitgespoelde zone voegwerk aan de schoorsteen van dak [1]-zuidoost.*

| toelichting advies | <p>Breng onder de gebarsten tussenlatei aan een raam van vleugel [2]-zuid een roestvrijstalen stangaan.</p> <p>Herstel van voegwerk houdt o.a. in:</p> <ul style="list-style-type: none"><li>- hak de voegen voldoende diep en voorzichtig uit (min. 1,5 x breedte van de voeg), bij voorkeur manueel om schade aan bak- en natuursteen te vermijden;</li><li>- reinig en bevochtig de voegen;</li><li>- plaats een proefvlak om het resultaat goed te kunnen beoordelen;</li><li>- voeg met een aardvochtige, compatibele* voegmortel en</li><li>- voeg niet onder te felle zon, bij regenweer of vrieskou.</li></ul> <p>* De mortel moet compatibel zijn met de bestaande leg- en voegmortel zowel wat eigenschappen, kleur, textuur en vorm betreft.</p> <p>Voor ouder metselwerk zal dit meestal een kalkmortel zijn.</p> <p>Gebruik geen mortels op basis van cement bij 'zacht' metselwerk en vorstgevoelige bak- of natuursteen! De dichte cementmortel zorgt ervoor dat het vochttransport via de stenen loopt i.p.v. door de voegen, waardoor stenen beschadigd kunnen raken door vorst of zouten.</p> <p>Meer info vind u via onderstaande link:</p> <p><a href="https://www.monumentenwacht.be/files/brochure_voegwerk.pdf">https://www.monumentenwacht.be/files/brochure_voegwerk.pdf</a></p> |

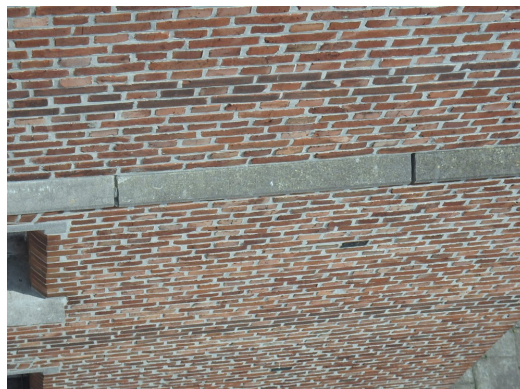
*Uitgespoeld voegwerk van de uitkragende lijsten.*

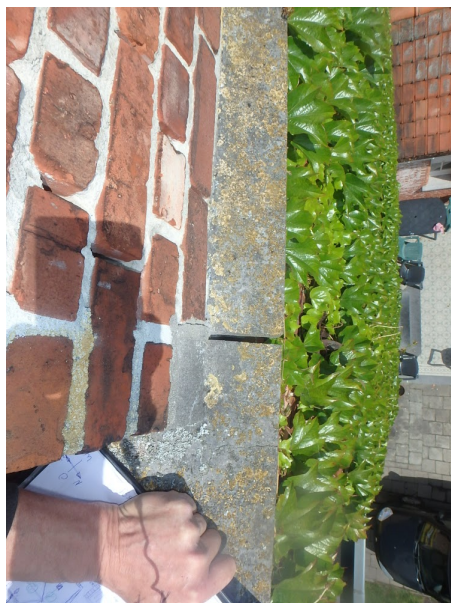
*Uitgespoeld voegwerk van de uitkragende lijsten.*

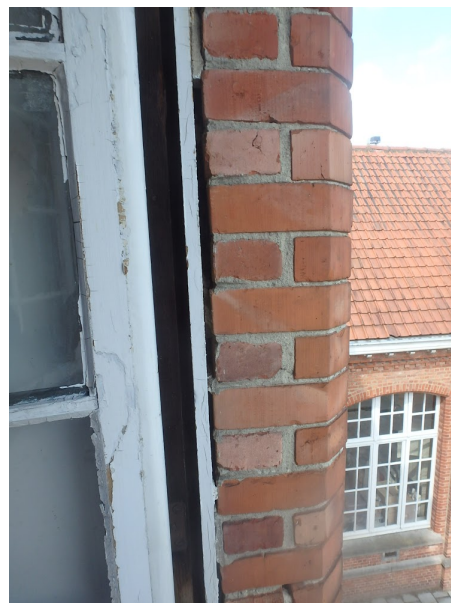
*Weggevalen voegwerk met de dagkant van de houten ramen.*

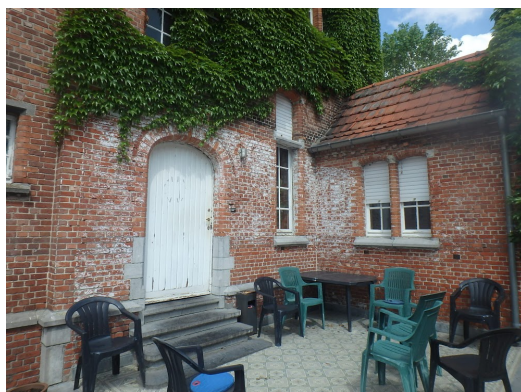
*Voornamelijk uitgespoelde stootvoegen aan vleugels [1]-oost en [3]-zuid.*

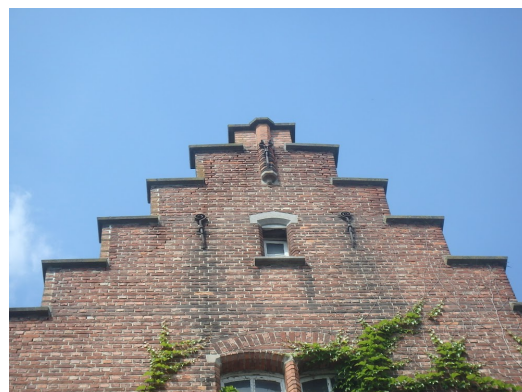
*Sterk uitgespoeld voegwerk voornamelijk ter hoogte van top- en schouderstukken.*

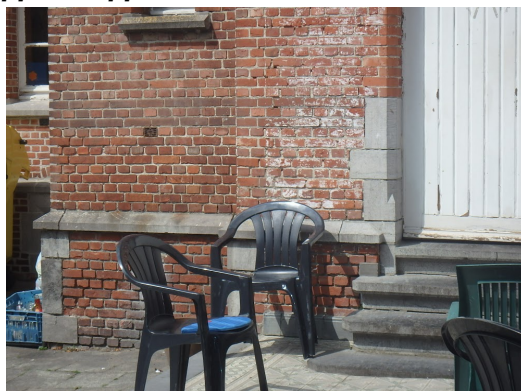
*sterk uitgespoeld voegwerk aan de plint van vleugel [1]-oost en [3]-oost.*

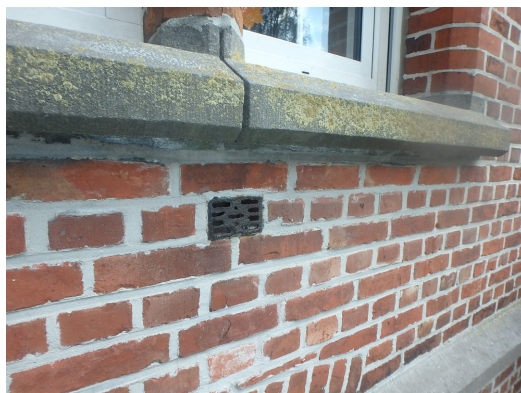
*Uitgespoeld voegwerk van een raamdorpel.*

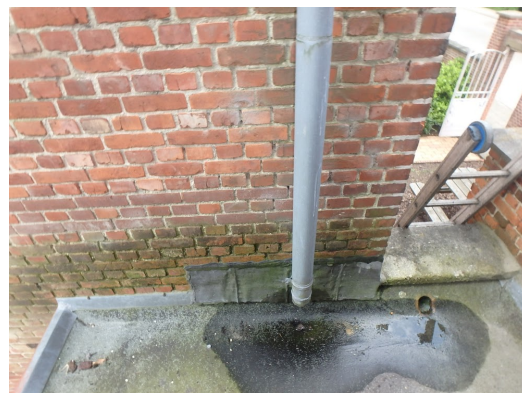
*Uitgespoelde zone voegwerk ten gevolge van opspattend water.*

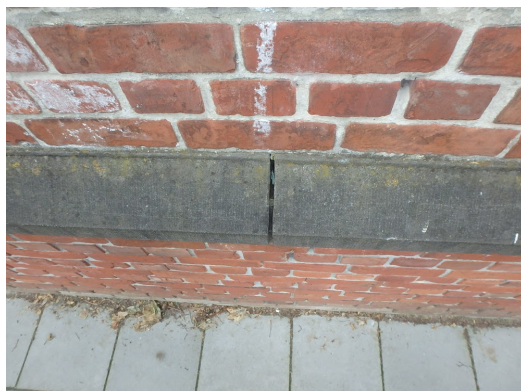
*Uitgespoeld voegwerk van de lijst boven de plint van vleugel [1]-noord met vochtindringing tot gevolg.*

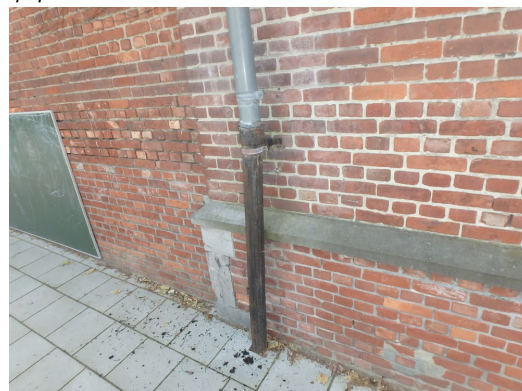
*Uitgespoelde zone voegwerk aan vleugel [5]-noord.*

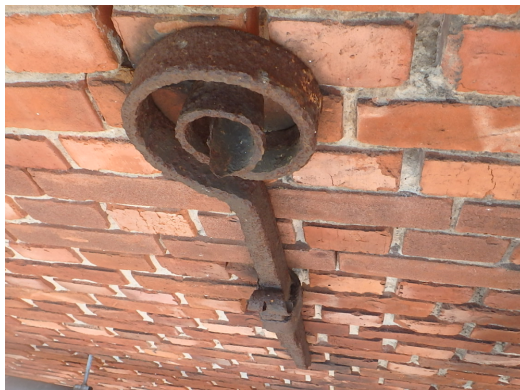
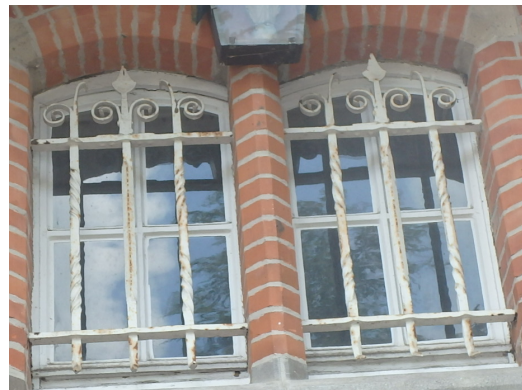
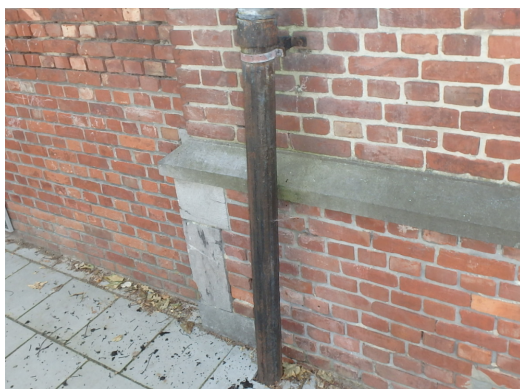
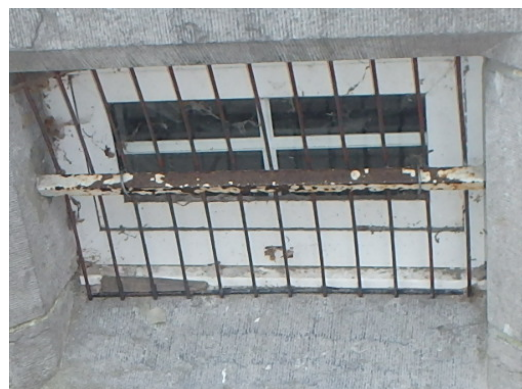
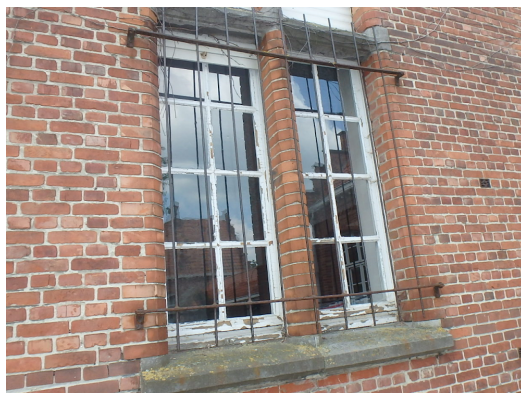
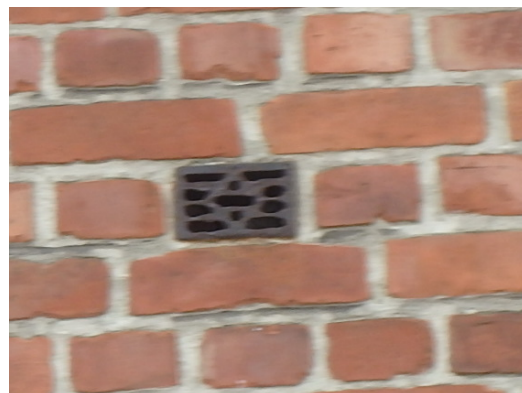
| toestand | Het ijzerwerk zoals muurankers verluchttingsroostertjes, diefijzers en standpijpen voornamelijk aan de niet gerestaureerde gevels is roestig, momenteel zonder steenschade. |

| toelichting advies | Behandelen van roestig ijzerwerk houdt o.a. in: <ul style="list-style-type: none"><li>- verwijderen alle losse roestvorming met een stalen borstel;</li><li>- schuur het schilderwerk op om een goede hechtingslaag te bekomen;</li><li>- ontvetten/ontstoffen en</li><li>- schilderen met een metaalverf.</li></ul> Meer info over onderhoud van ijzerwerk vindt u via onderstaande link:<br><a href="https://www.monumentenwacht.be/files/brochure_ijzerwerk.pdf">https://www.monumentenwacht.be/files/brochure_ijzerwerk.pdf</a> |

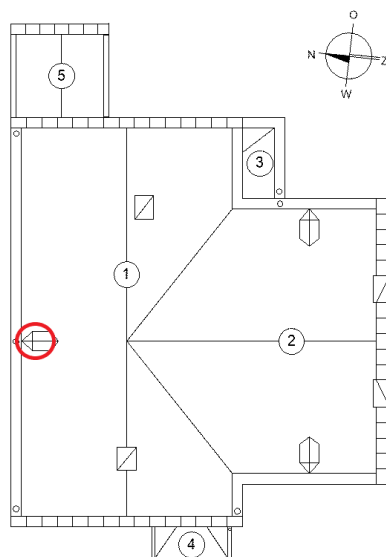
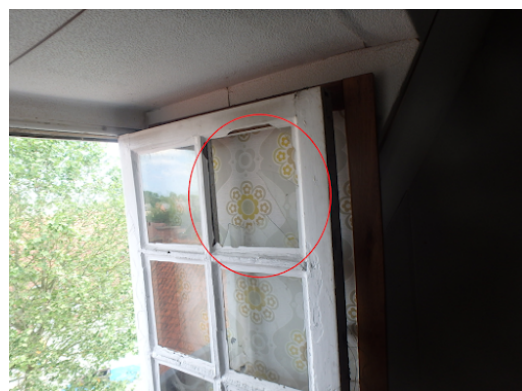
toestand Een glaasje is beschadigd met beperkte vochtindringing tot gevolg.

Het is echter geen invliegopening vanwege het achterliggend houten luikje

### A2019/12 Dak [1] noord: het beschadigd glaasje van de dakkapelraam vervangen.

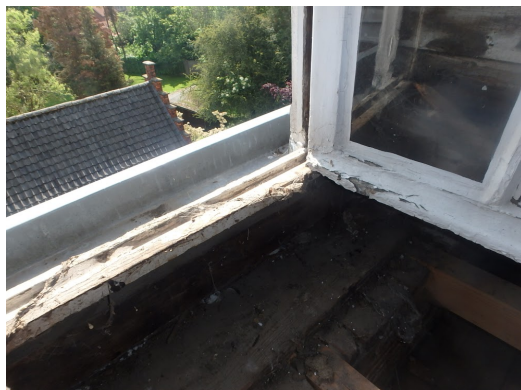
Afbladderend schilderwerk van de oostelijke dakkapel van dak [2].

- herstel het beschadigd sluitwerk ;
- verwijder alle gebarsten en/of weggefallen stopverfaanwerking ;
- maak de condensafvoertjes vrij;
- schuur alle verschaald schilderwerk op;
- strip de sterk afgebladderde verf;
- schuur het sterk verweerd houtwerk op tot het gezond houtwerk;
- alles onstoffen/ontvetten;
- schilder met een dampopen verfsysteem in meerdere lagen en
- schilder de stopverf mee tot op het glas.

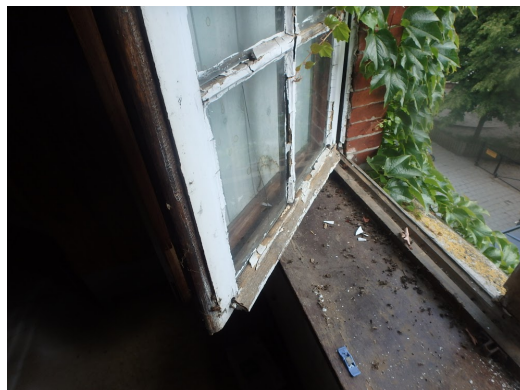
Afbladderend schilderwerk en weggefallen stopverfaanwerking met een raam aan vleugel [1]-oost.

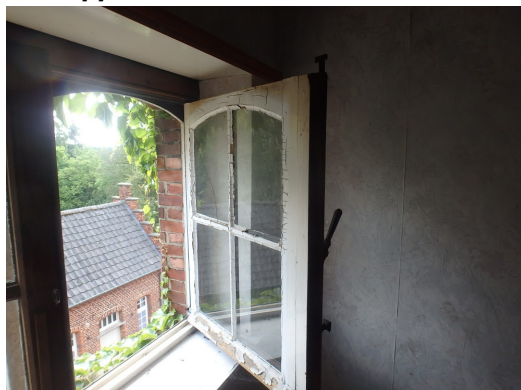
Afbladderend schilderwerk aan een raam van vleugel

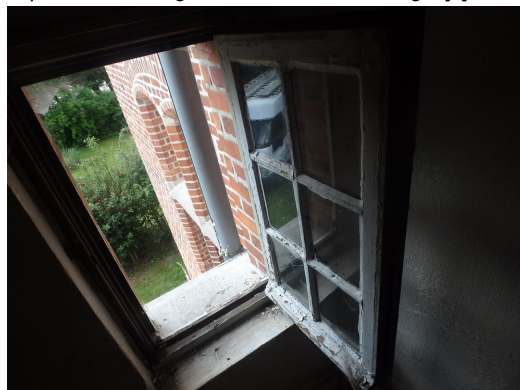
Afbladderend schilderwerk van een raam aan vleugel

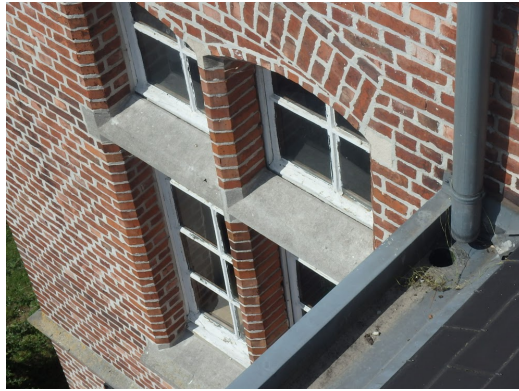
Afbladderend schilderwerk van een raam aan vleugel [2]-oost.

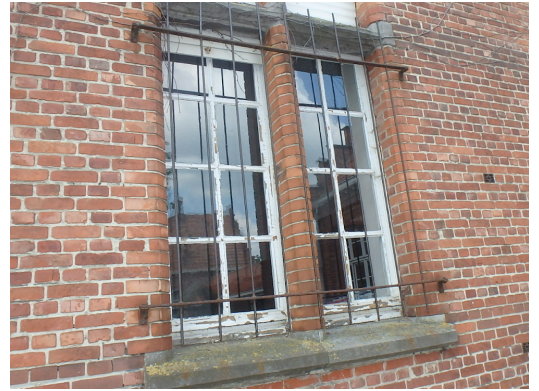
Afbladderend schilderwerk van een raam aan vleugel [1]-noord.

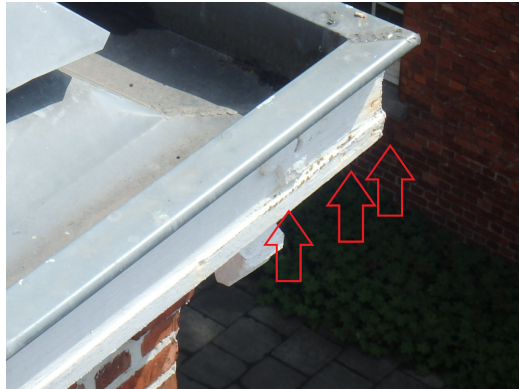
Afbladderend schilderwerk van de kroonlijst aan vleugel [3].

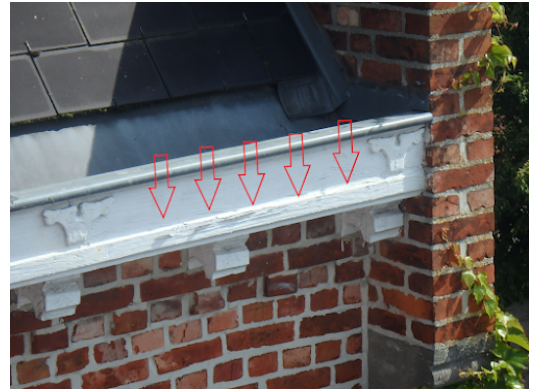
Afbladderend schilderwerk van de kroonlijst aan vleugel [1]-zuidoost.

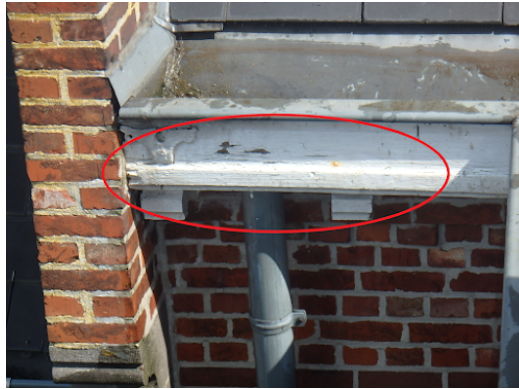
Afbladderend schilderwerk van de kroonlijst aan vleugel [1]-zuidwest.

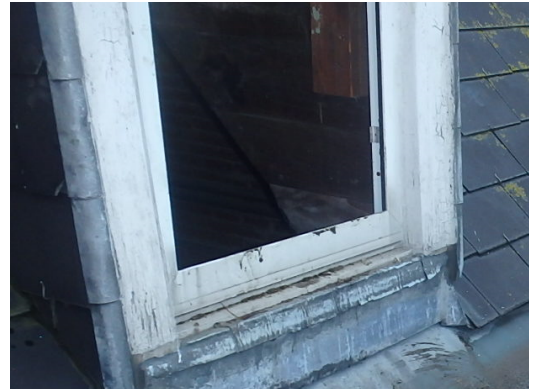
Afbladderend schilderwerk van de dakkapel kader aan dak [2]-west.

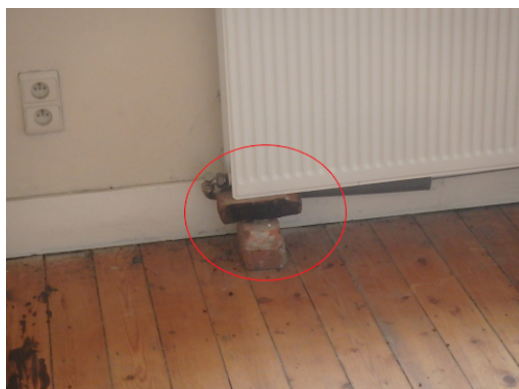
| toestand | De verankering van een radiator is stuk en tijdelijk ondersteund met enkele stenen. |

### **A2019/21 Een radiator herverankeren.**

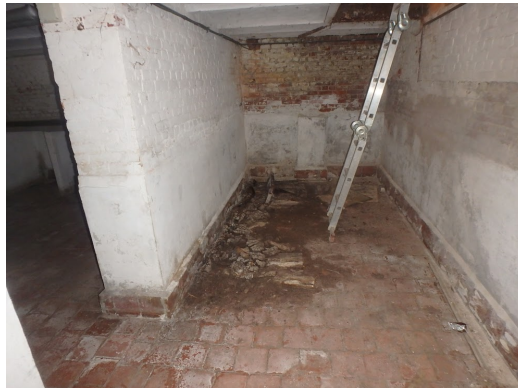
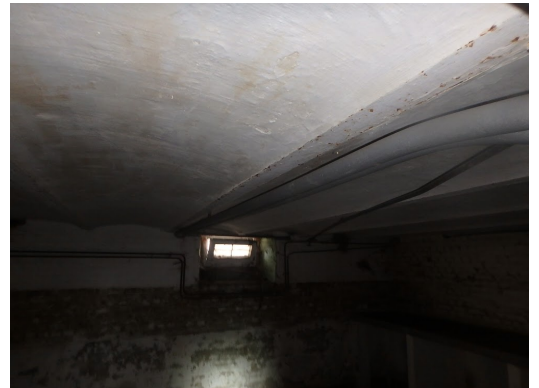
| toestand | De keldervloer is op verschillende plaatsen vochtig en op het moment van inspectie onvoldoende verlucht. |

| toelichting advies | Zet een aantal kelderramen in kipstand zodat er een luchtcirculatie ontstaat. |
