**Sint-Carolus-Borromeuskerk**

Heultje Dorp 2  
2260 WESTERLO

11664-2019-B Sint-Carolus-Borromeuskerk 2260 WESTERLO

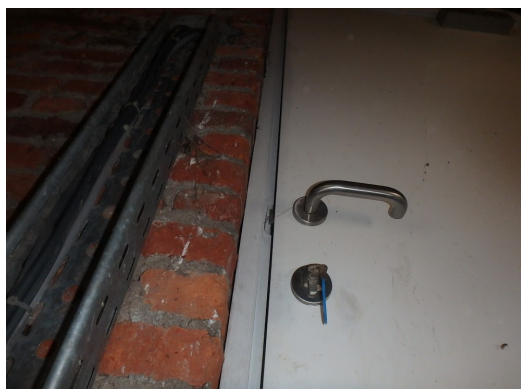
toestand De branddeuren sluiten niet meer automatisch af wat een zeker gevaar inhoud.

De mogelijke oorzaken zijn een onvoldoende gesmeerde schieter van het slot en een slechte afstelling van de deurpomp bovenaan.

Toren [1]/zolder [2]: de branddeur sluit niet meer volledig af.

toelichting advies - Smeer de schieters en  
- stel de pompen af.

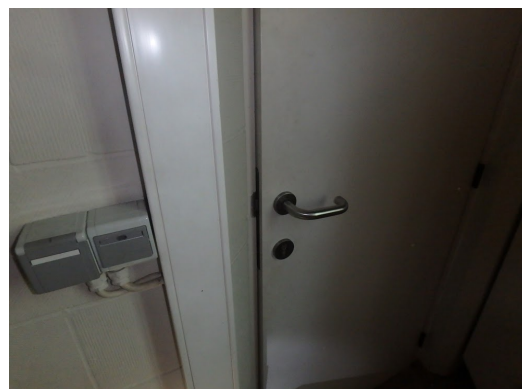
Toren [6]/hoogzaal: de branddeur sluit niet meer volledig af.

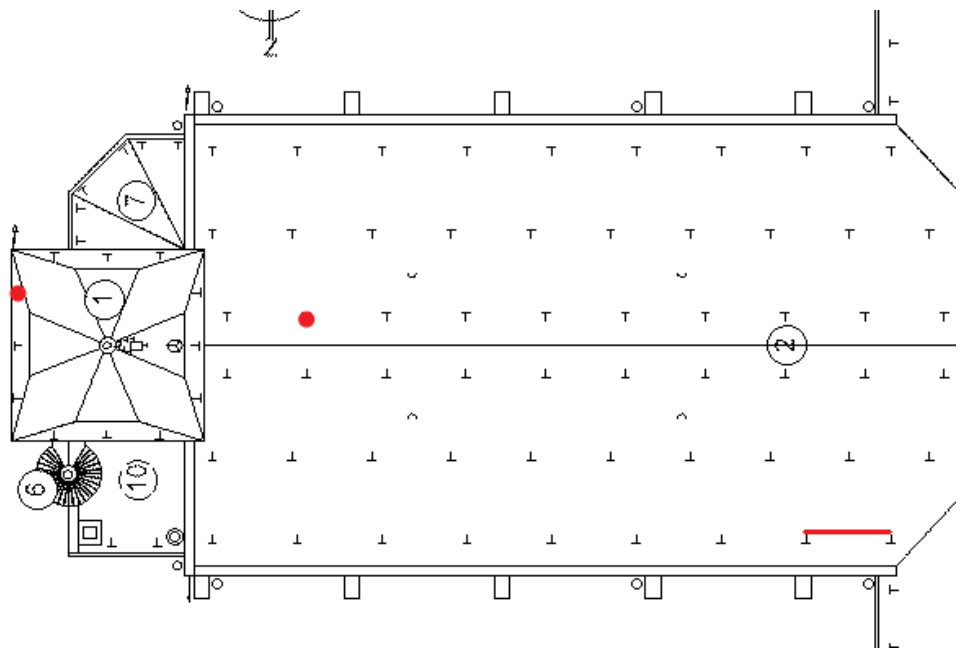
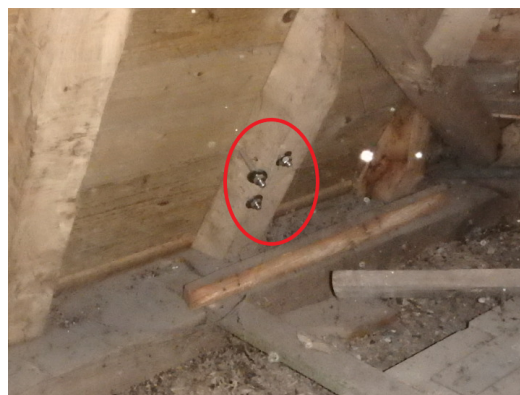
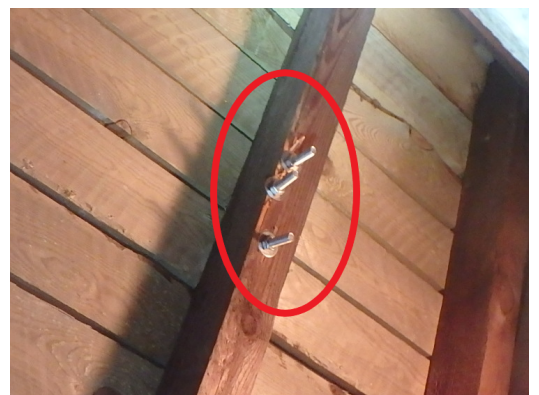
- toestand Aan de dakvoet van toren [1]-west en aan de bovenste rij van dak [2] is een ladderhaak slechts in de rand van de keper geschroefd waardoor niet veilig om te gebruiken.
- Aan dak [2]-zuid ter hoogte van dak [2]-west staan twee ladderhaken meer dan 1m40 uit elkaar waardoor ze niet kunnen gebruik worden voor positionering.
- toelichting advies Gezien de ladderhaken dienen om op te positioneren (gordel/leeflijn/antivalapparaat) komen er bij een val grote krachten vrij op de bevestiging:
- boor daarom steeds voor om splijten van de kepers te voorkomen en
  - bevestig daarom steeds in het midden van een keper.
  - de afstand tussen de ladderhaken mag maximum 1m40 bedragen
- Hoe genormeerde ladderhaken gebruiken voor positionering om veilig door de goten te lopen of om herstellingen aan het dak door middel van een veiligheidslijn uit te voeren vindt u via onderstaande link:

**A2019/01 Aan toren [1] en dak [2] enkele ladderhaken vakkundig herplaatsen.  
Aan dak [2] ter hoogte van dak [5]-west een ladderhaak bijplaatsen.  
Gehele object | toegankelijkheid en bereikbaarheid**

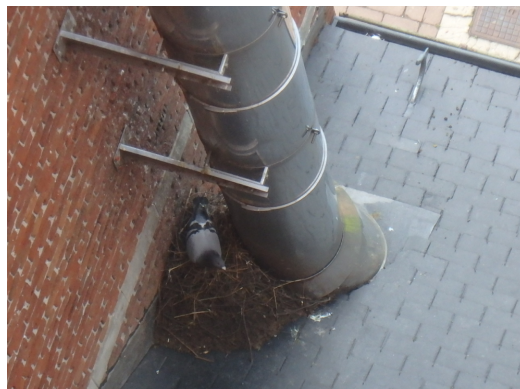
| toestand | <p>In de zaling met de schoorsteen van dak [10] nesten duiven. De nest werd door ons zoals bij voorgaande inspecties verwijderd. De goten waren voornamelijk door duivenmest vervuild.</p> <p>Duiven en hun uitwerpselen zijn schadelijk voor mens en gebouw. Ze verspreiden ziekten, zijn dragers van parasieten, vervuilen goten, afvoeren, daken en gevels, belemmeren vaak de toegang tot bouwdelen en tasten bouwmaterialen aan. Een aantal goten is tot de rand gevuld met vloeibare drek, kadavers en weggevalen duivenwering.</p> <p>Een duif is geslachtsrijp na een half jaar, legt tot 8 maal per jaar 2 eieren en kan 20 jaar oud worden.</p> <p>Een duif produceert jaarlijks zo'n 2,5 kg drooggewicht en 12 kg natgewicht aan uitwerpselen.</p> |

| toelichting advies | <p>Duiven weren houdt o.a. in:</p> <ul style="list-style-type: none"><li>- een globaal plan van aanpak opstellen;</li><li>- rust- en nestgelegenheid voorkomen;</li><li>- regelmatig nesten wegnemen en vervuiling opkuisen;</li><li>- diervriendelijk afvangen van duiven en</li><li>- geen duiven lossen bij vieringen.</li></ul> |

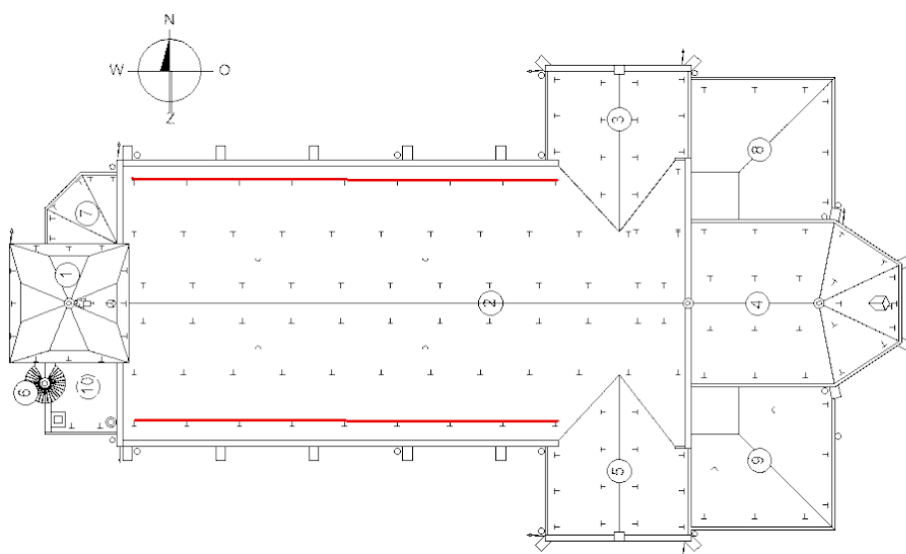
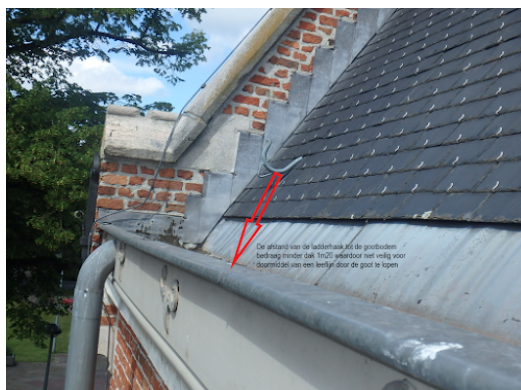
| toestand | De bakgoten zijn voldoende breed en stevig om door te lopen, maar de rij ladderhaken boven de bakgoot van dak [2] zijn te laag geplaatst. Hierdoor mogen ze niet gebruikt worden om door middel van positioneren (veilig met leeflijn/gordel) door de goten te lopen. |

| toelichting advies | De onderste rij ladderhaken op ongeveer 1m20 boven de goot plaatsen. |

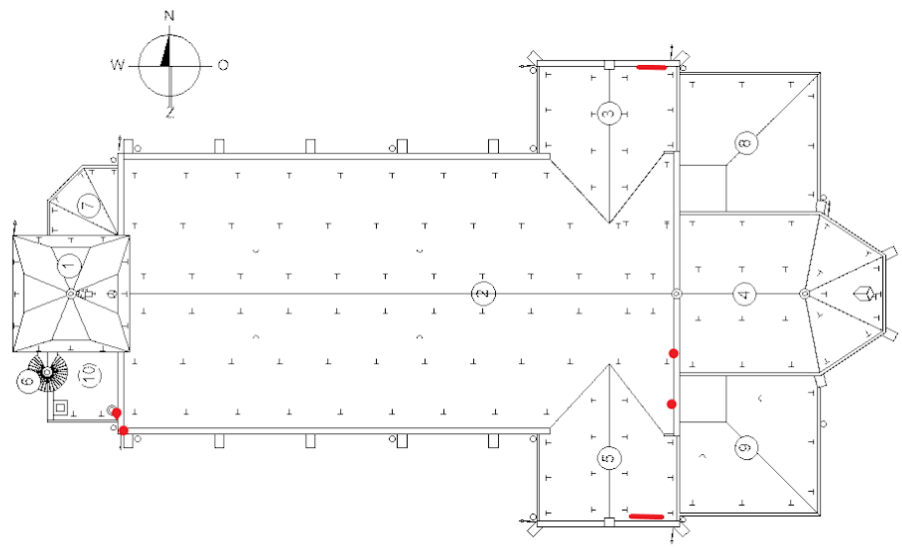
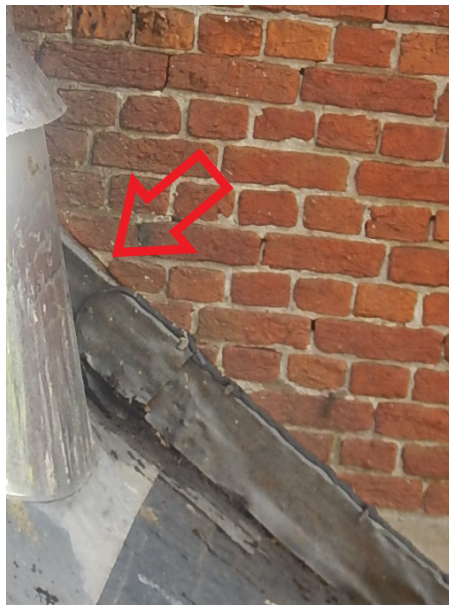
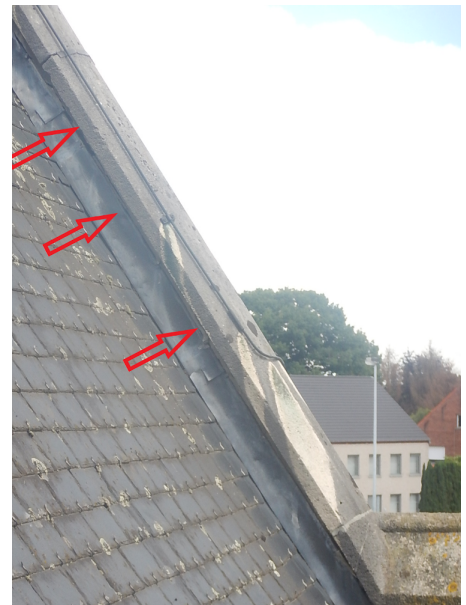
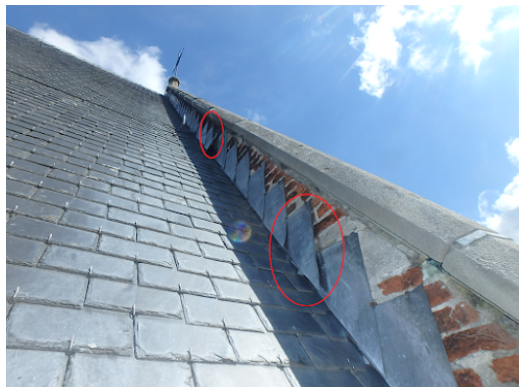
| toestand | Aan dak [2]-oost zijn enkele loodloketten opgewaaid omdat er krammen onderaan zijn weggevallen.<br>Aan dak [2]-zuid scheurt de mortelvoeg los bovenaan de loodaansluiting aan de westelijke kop van de bakgoot.<br>Aan daken [3]-oost en [5]-oost scheurt de mortelvoeg deels los met de loodaansluiting tegen de topgevels.<br>Aan dak [10]-oost begint de kitvoeg los te komen met de loodaansluiting tegen vleugel [2].<br>De vochtindringing is momenteel echter beperkt, maar het lood zal op termijn wegvallen. |

| toelichting advies | - herveranker het losgekomen lood met rvs krammen of loodproppen en<br>- vernieuw het uitgespoeld of losgescheurd voegwerk met een kalkmortel of professionele kit. |

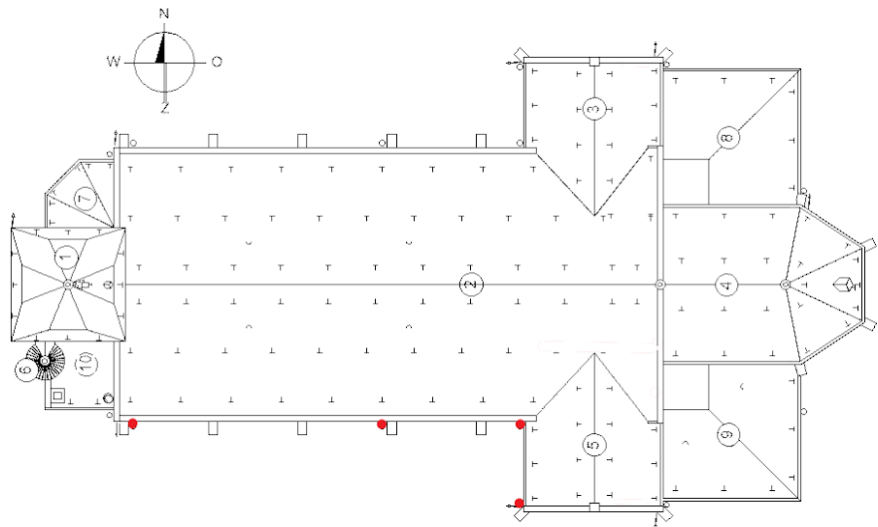
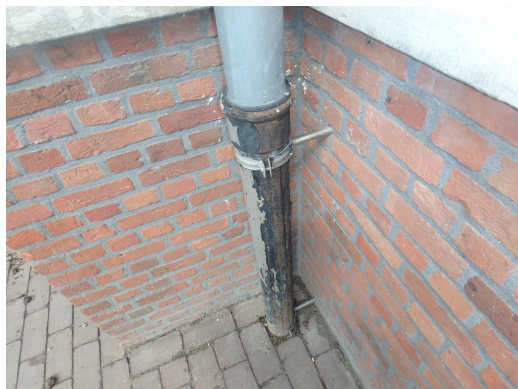
| toestand | Voornamelijk de standpijpen aangeduid op de tekening zijn roestig.<br>Aan vleugel [5]-west hangt een beugel onderaan los. |

| toelichting advies | Behandelen van roestig ijzerwerk houdt o.a. in: <ul style="list-style-type: none"> <li>- verwijder alle losse roestvorming met een stalen borstel;</li> <li>- schuur het schilderwerk op om een goede hechtingslaag te bekomen;</li> <li>- ontvetten/ontstoffen en</li> <li>- schilderen met een aangepast verfsysteem.</li> </ul> Meer info over onderhoud van ijzerwerk vindt u via onderstaande link:<br><a href="https://www.monumentenwacht.be/files/brochure_ijzerwerk.pdf">https://www.monumentenwacht.be/files/brochure_ijzerwerk.pdf</a> |

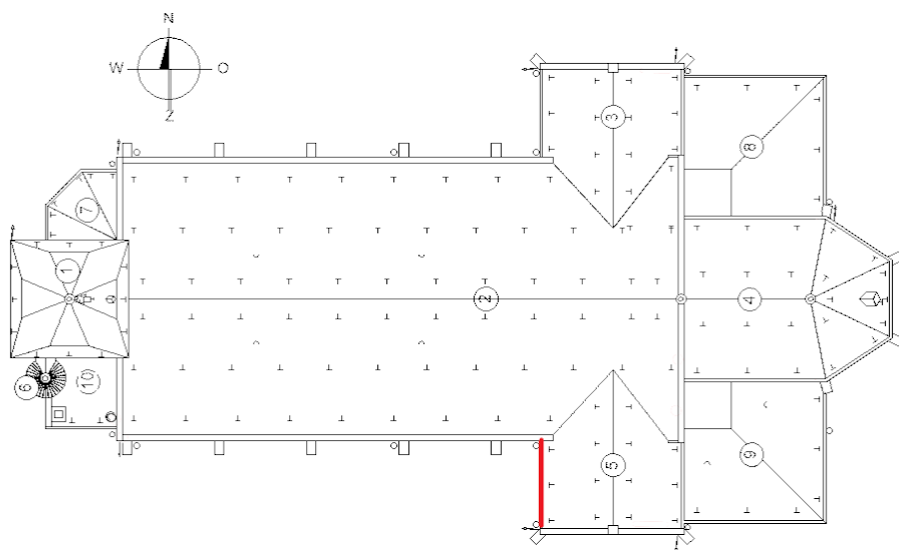
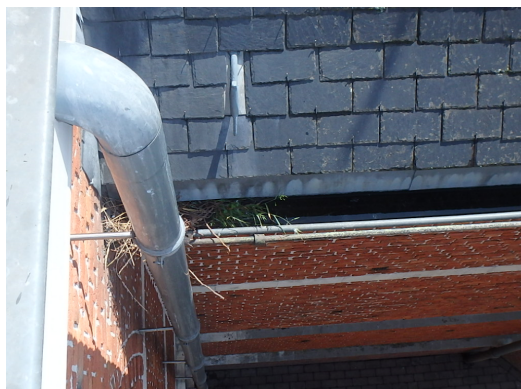
toestand De goot is aan de noordzijde sterk vervuild met duivenuitwerpselen en gras omdat ze slecht afwatert.

Het zink begint vanwege de uitwerpselen sterk te ververen.

*De goot is vervuild vanwege het slechte afschot.*

**A2019/05 Dak [5]-west: een afvoer aan de noordzijde plaatsen zodat de goot goed afwatert.**

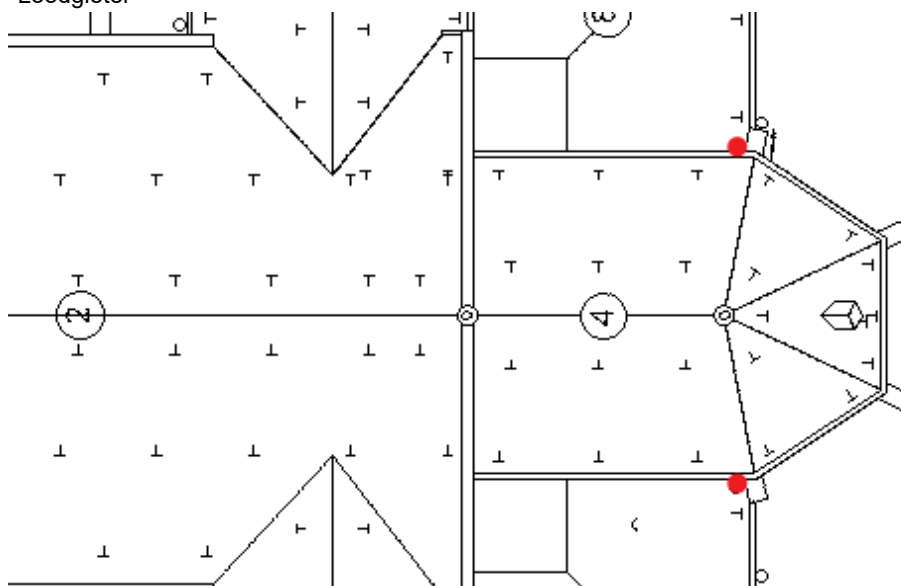
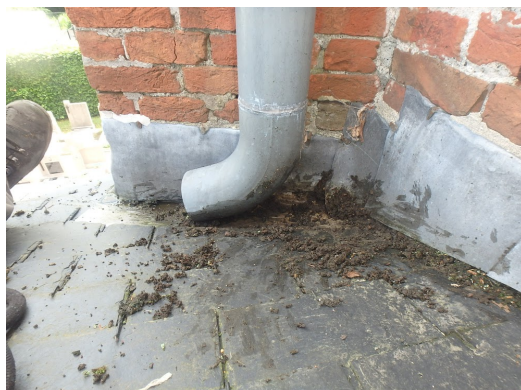
toestand De bochtstukken onderaan de afvoeren zitten te dicht tegen de bodem van de zaling waardoor de zalingen gemakkelijk dichtslibben.

toelichting advies - De bochtstukken onderaan de afvoeren wegnemen;  
- de afvoeren inkorten en- de bochtstukken terugplaatsen mits ze te verankeren tegen het uitzakken.

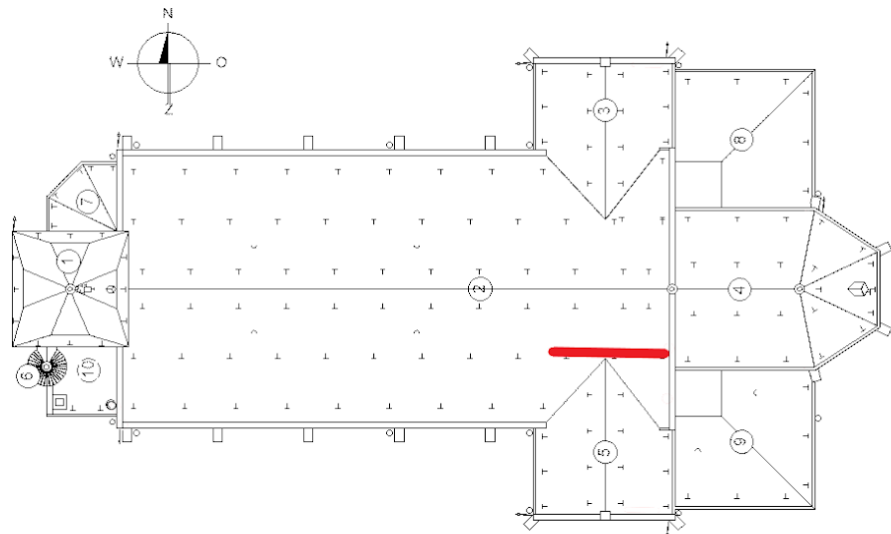
toestand Aan de oostzijde van zolder [2] ligt er boormeel op de kop van een gording van het zuidelijk dakvlak.

Vorige inspectie werd er boormeel verwijderd ter controle. Er ligt opnieuw boormeel op de gording wat er op wijst dat de grote klopper nog actief is. Het houtwerk is nog voldoende draagkrachtig.

De aantasting kan zich verplaatsen naar andere delen en waardevolle voorwerpen elders in het gebouw.

toelichting advies Bestrijden met insecticide houdt o.a. in:

- de aangetaste delen afkappen tot op gezond hout;
- grondig ontstoffen en het afgekapte hout verwijderen;
- verzwakte delen vervangen of verstevigen;
- gaten boren, het product injecteren en de gaten afsluiten met pluggen;
- het hout instrijken of besproeien met het product.

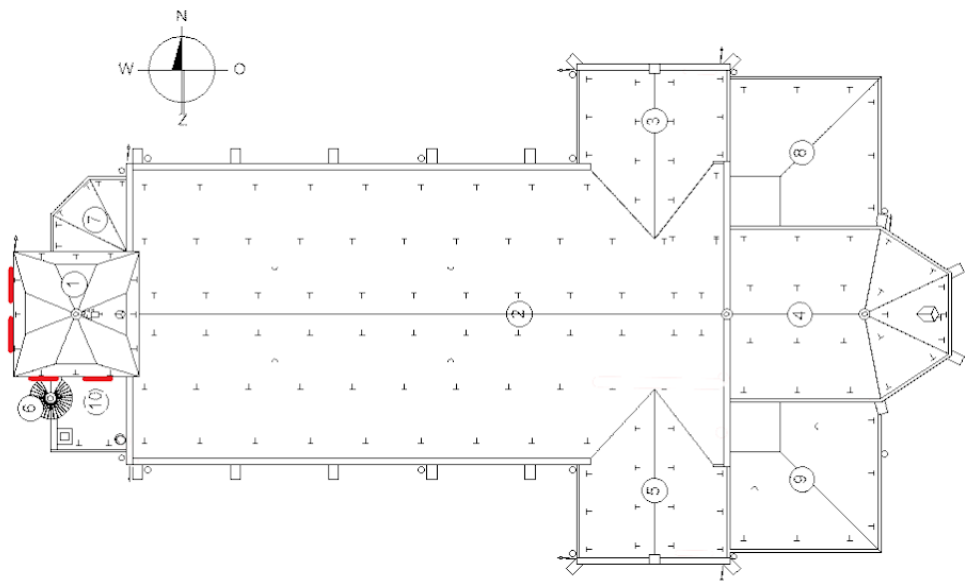
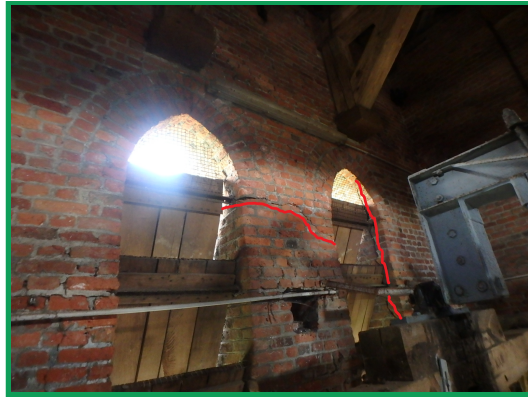
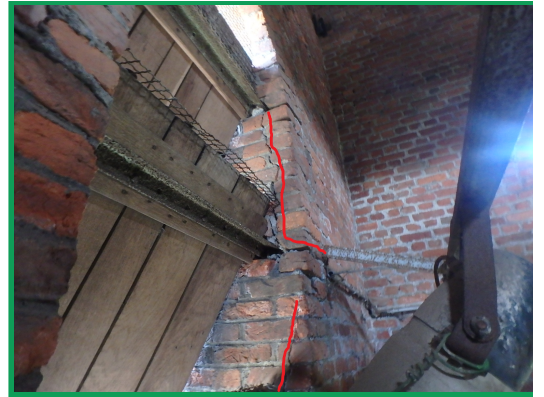
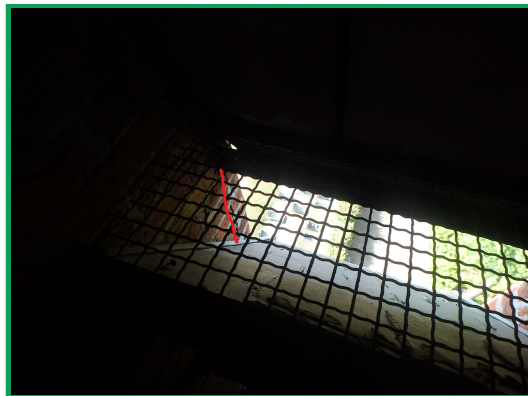
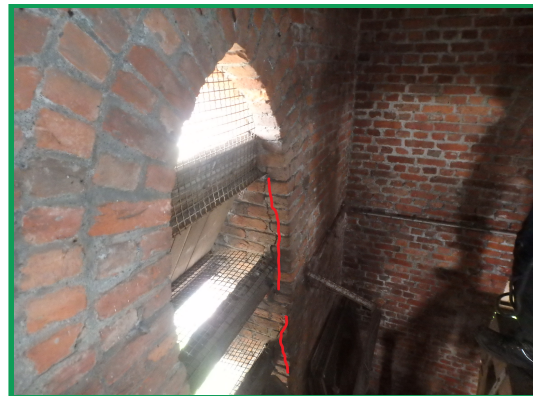
- toestand De ijzeren draagprofielen van de galmborden zijn roestig met aan de zuid en westgevel scheurvorming van het muurwerk tot gevolg. Aan de straatzijde houdt dit een zeker gevaar in.
- toelichting advies Herstellen/behandelen van de ingewerkt ijzerwerk (verankering) houdt o.a. in:
- neem het ijzerwerk indien mogelijk volledig uit het steenwerk;
  - herstel de beschadigde, dun geworden en ontbrekende delen;
  - zandstraal het ijzerwerk, galvaniseer het en schilder het met ijzerverf en
  - werk het terug in het steenwerk met aangepaste kalkmortel.
- OF
- leg de ankerpunten vrij (indien dit eenvoudig mogelijk is zonder teveel schade aan het metselwerk te veroorzaken).

Er kan overwogen worden om de profielen te vervangen door roestvrijstalen exemplaren.

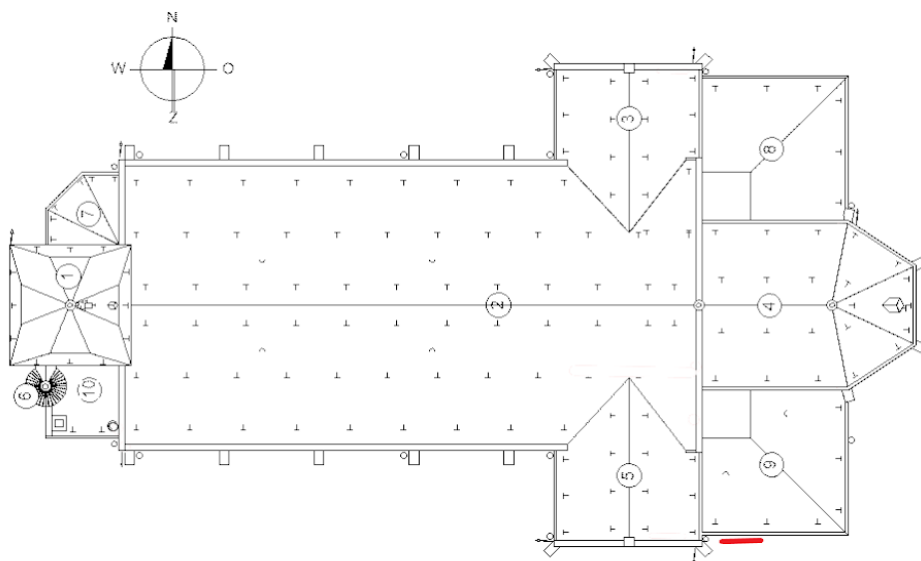
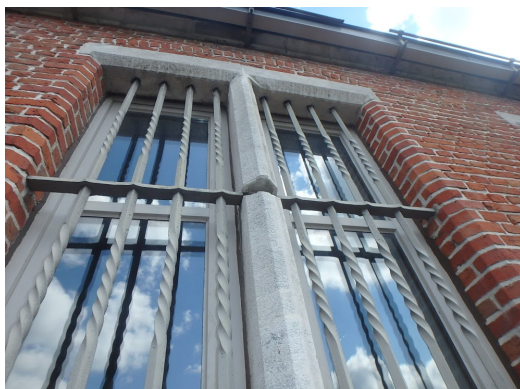
| toestand | De diefijzers vertonen beginnende roestvorming.<br>Aan vleugel [9]-zuid is er een stuk van een moneel weggefallen vanwege sterke roestvorming in de verankering. |

| toelichting advies | Behandelen van roestig ijzerwerk houdt o.a. in: <ul style="list-style-type: none"><li>- verwijder alle losse roestvorming met een stalen borstel;</li><li>- schuur het schilderwerk op om een goede hechtingslaag te bekomen;</li><li>- ontvetten/ontstoffen en</li><li>- schilderen met een metaalverf.</li></ul> Meer info over onderhoud van ijzerwerk vindt u via onderstaande link:<br><a href="https://www.monumentenwacht.be/files/brochure_ijzerwerk.pdf">https://www.monumentenwacht.be/files/brochure_ijzerwerk.pdf</a> |

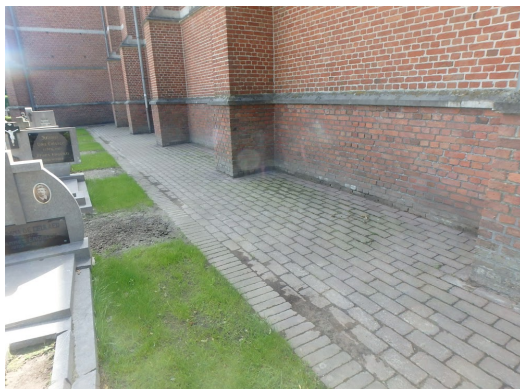
| toestand | <p>Aan de noordzijde van de kerk is het voegwerk ter hoogte van het maaiveld veelal uitgespoeld. Dit is het gevolg van opspattend water.</p> <p>Aan vleugel [5]-zuid is het voegwerk van de lijst boven de plint uitgespoeld met vochtindringing tot gevolg.</p> <p>Aan vleugel [7]-west en toren [6]-zuidwest scheuren de mortelherstellingen van de ijzerzandsteen in en komen los. Aan toren [1]-zuidwest is al een stuk weggevallen.</p> |

*Uitgespoeld voegwerk ter hoogte van het maaiveld.*

| toelichting advies | <p>Herstel van voegwerk houdt o.a. in:</p> <ul style="list-style-type: none"><li>- hak de voegen voldoende diep en voorzichtig uit (min. 1,5 x breedte van de voeg), bij voorkeur manueel om schade aan bak- en natuursteen te vermijden;</li><li>- reinig en bevochtig de voegen;</li><li>- voeg met een aardvochtige, compatibele* voegmortel en</li><li>- voeg niet onder te felle zon, bij regenweer of vrieskou.</li></ul> <p>* De mortel moet compatibel zijn met de bestaande leg- en voegmortel zowel wat eigenschappen, kleur, textuur en vorm betreft.</p> <p>Voor ouder metselwerk zal dit meestal een kalkmortel zijn.</p> <p>Gebruik geen mortels op basis van cement bij 'zacht' metselwerk en vorstgevoelige bak- of natuursteen! De dichte cementmortel zorgt ervoor dat het vochttransport via de stenen loopt i.p.v. door de voegen, waardoor stenen beschadigd kunnen raken door vorst of zouten.</p> <p>Meer info vind u via onderstaande link:</p> <p><a href="https://www.monumentenwacht.be/files/brochure_voegwerk.pdf">https://www.monumentenwacht.be/files/brochure_voegwerk.pdf</a></p> |

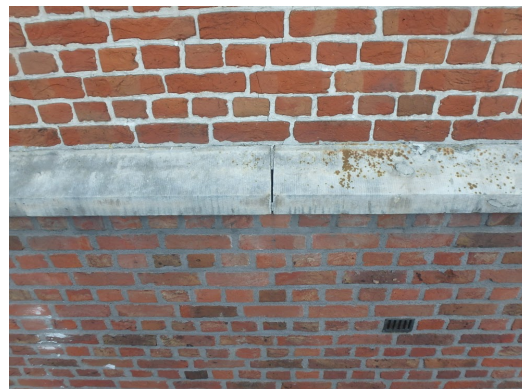
*Uitgespoelde voeg van de waterlijst van vleugel [5]-zuid.*

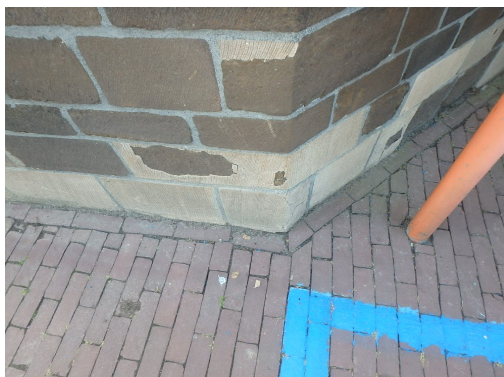
*Gearsten mortelherstelling onderaan vleugel [7].*

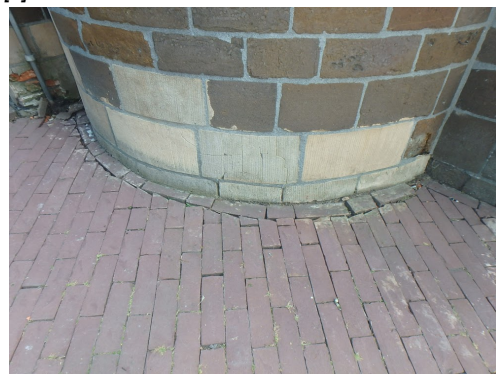
*Gearsten en weggevallen mortelherstelling onderaan toren [6].*

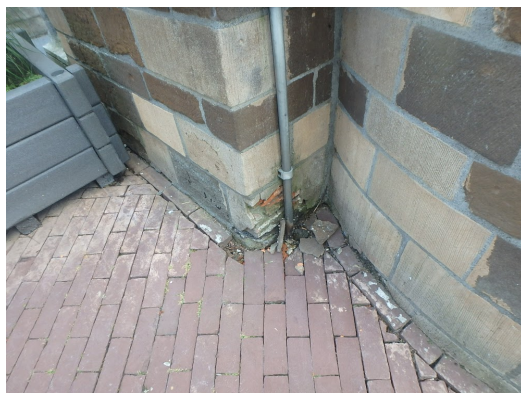
Beschadigde mortelherstelling aan toren [1]-zuidwest.

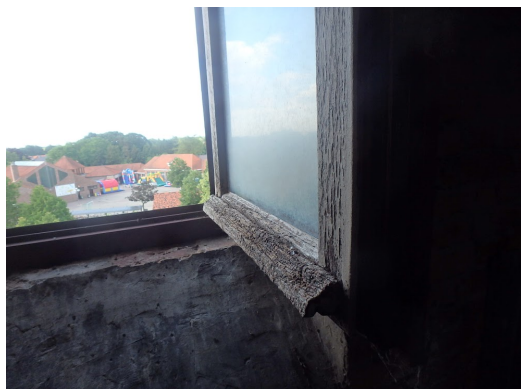
| toestand | Het schilderwerk is verschaald en vertoont aan verschillende ramen en kroonlijsten craquelures. Het schilderwerk van het raam in de zuidgevel van toren [1] is totaal verschaald waardoor de waterlijst al oppervlakkig is ingerot. |

Licht ingerot houtwerk.

| toelichting advies | <p>Houten schrijnwerk herstellen houdt o.a. in:</p> <ul style="list-style-type: none"> <li>- herstel/vervang de ingerotte delen;</li> <li>- vervang de ontbrekende delen;</li> <li>- schuur alle verschaald schilderwerk op;</li> <li>- strip de sterk afgebladderde verf;</li> <li>- schuur het sterk verweerd houtwerk op tot het gezond houtwerk;</li> <li>- alles onstoffen/ontvetten en</li> <li>- schilder met een dampopen verfsysteem in meerdere lagen.</li> </ul> <p>Meer info vindt u via onderstaande link:</p> <p><a href="https://www.monumentenwacht.be/files/brochure_houtenschrijnwerk.pdf">https://www.monumentenwacht.be/files/brochure_houtenschrijnwerk.pdf</a></p> |

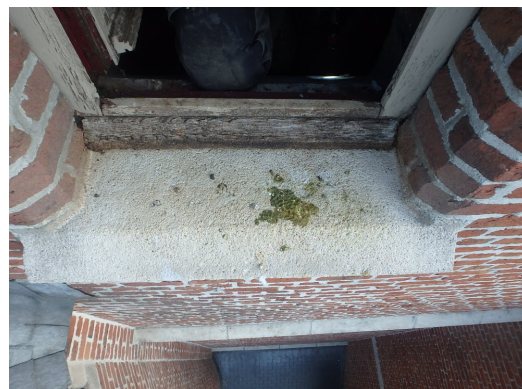
Licht ingerot houtwerk.

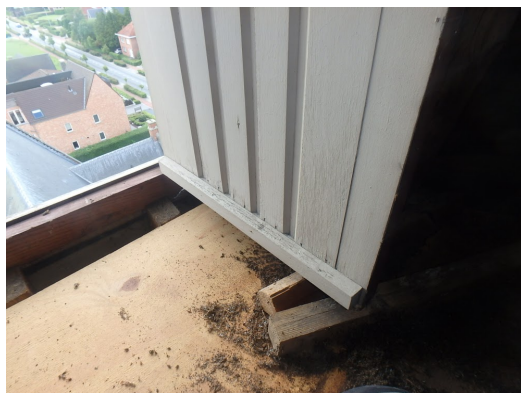
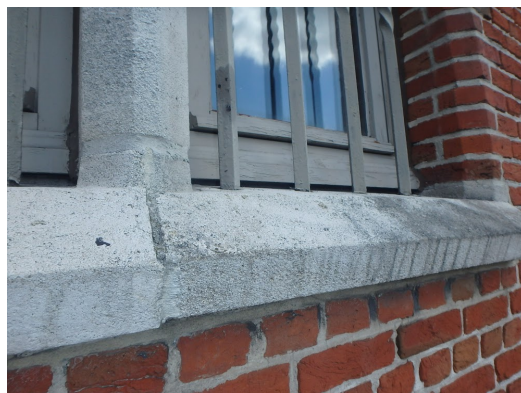
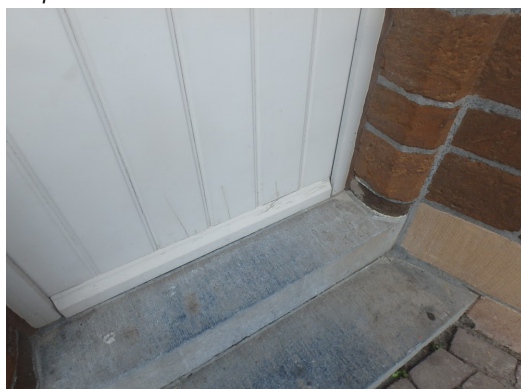
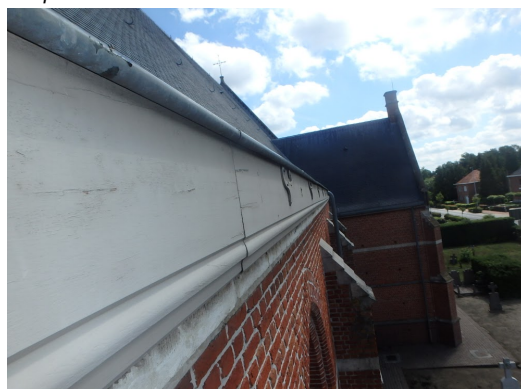
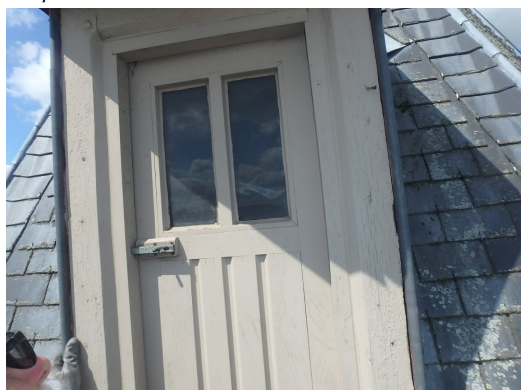
*Craquelures vertonend schilderwerk.*

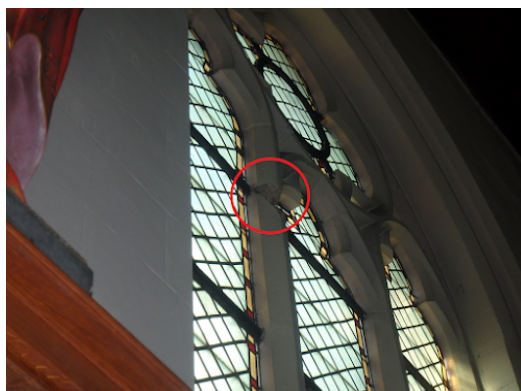
toestand Aan drie ramen van vleugel [2] is er een stuk moneel in het interieur weggevallen door spanningen ten gevolge van roest in het raakvlak met een brugstaaf.

Vleugel [2]: beschadigd moneel.

- toelichting advies
- verwijderd de gescheurde delen;
  - verwijderd de roestige verankeringen;
  - ontroest en schilder de respectievelijke raambruggen;
  - herstel de beschadigde delen met een aangepaste kalkmortel na te ontstoffen en ontvetten;
  - gebruik bijkomend roestvrijstalen verankeringen.
- Indien de weggevallen stukken nog intact zijn kunnen deze terug verlijmd worden.

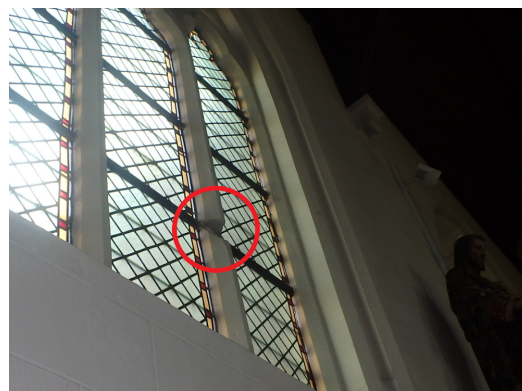
Vleugel [2]: beschadigd moneel.

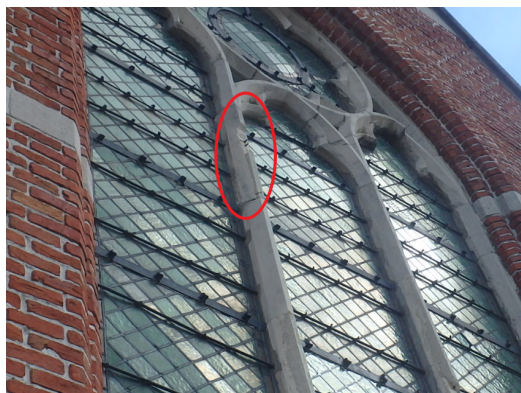
Aan vleugel [5]-zuid is een mortelherstelling van een moneel aan de buitenzijde deels weggevallen, dit vanwege een roestig anker. Een deel vertoont scheurvorming en zal weggevallen met een gevaar voor passanten.

*Vleugel [5]-zuid: deels weggevallen mortelherstelling  
deels ingescheurde mortelherstelling.*
