monumentenwacht
Provincie Antwerpen

Inspectierapport 2014

Inspectienummer : A-41/11759/2014/B
Object : Hof d'Intere
Adres : Pastorijstraat 2
2275 WECHELDERZANDE

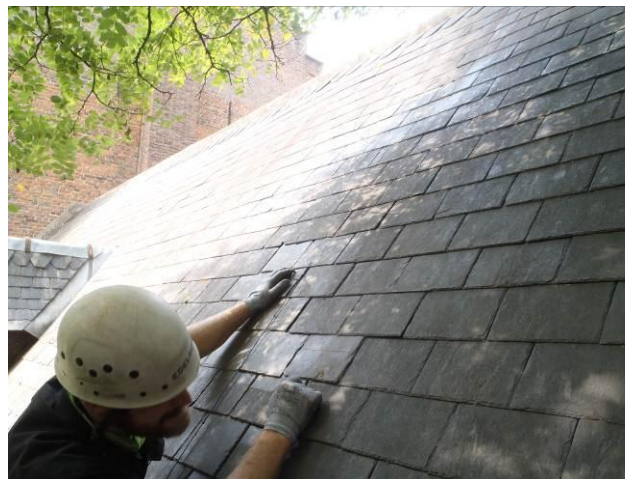
Daken [1]-noord en
zuid en [2]-oost

Waar veilig bereikbaar werden een aantal leien door Monumentenwacht teruggeplaatst.

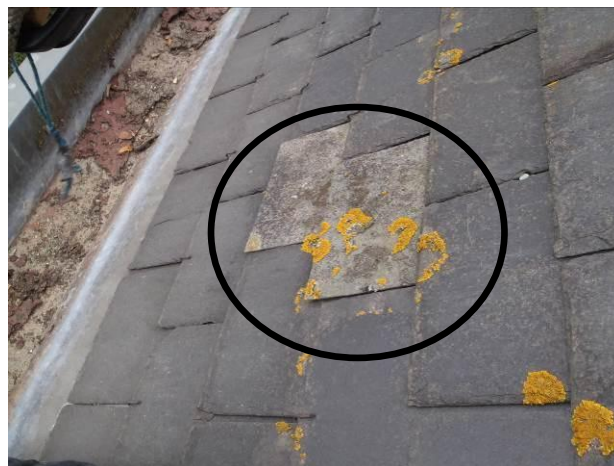
Dak [2]-noord /
[1]-zuidoost

Plaatselijk werden de leien minder duurzaam verkleefd met een elastische voegkit. Op een aantal plaatsen werd er gebruik gemaakt van vezelcementleien voor herstellingen. Deze zijn sterk verweerd.

- Natuurleien: : 1.1.2. // 2.1.
 - de vezelcementen (asbest) leien vervangen door natuurleien en
 - de verkleefde leien afdoende bevestigen met leihaakjes

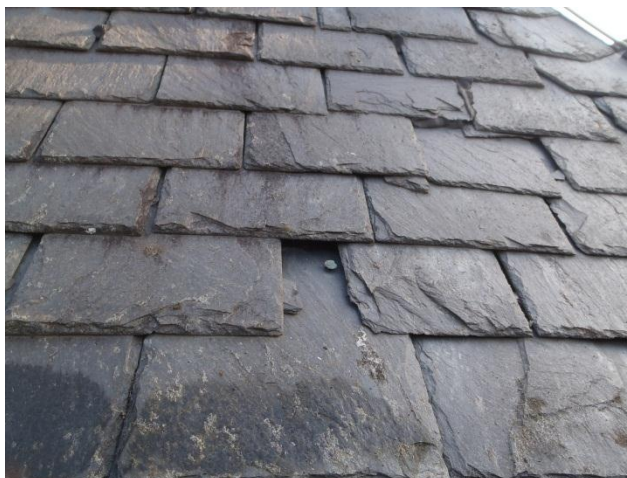
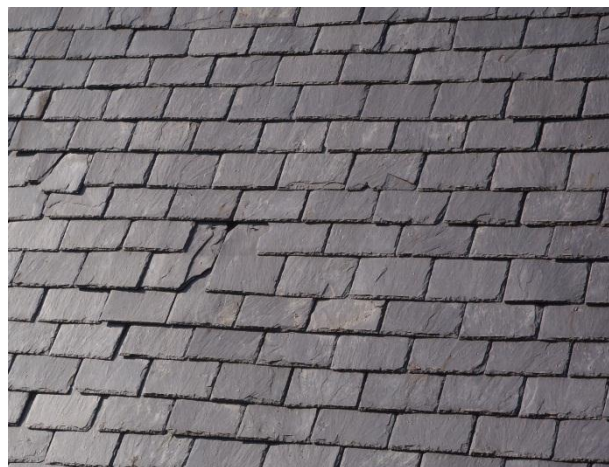
Op een aantal plaatsen zijn er leien weggevallen met beperkte lekken tot gevolg.

Natuurleien: : 1.1.2. // 2.1.
 - de lekken in de leibedekking duurzaam herstellen en
 - indien nodig de bebording herstellen

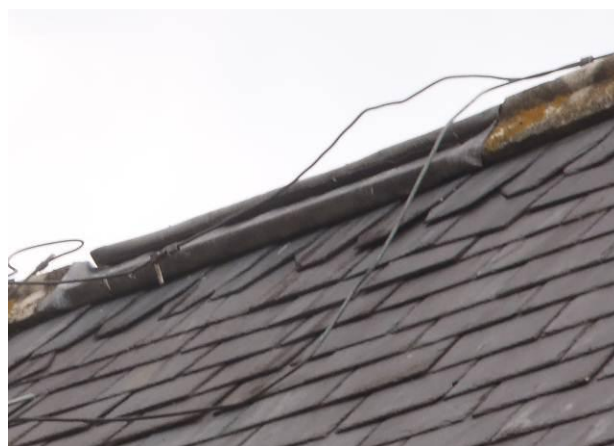
Hier en daar is de aanstrijkmortel weggevallen. Het is niet duidelijk of de doorvoering van de oude antenne of bliksemroede nog waterdicht aansluit. Waar vroeger een schoorsteen stond werd een loden nok geplaatst. Deze gebreken hebben momenteel geen zichtbare gevolgen.

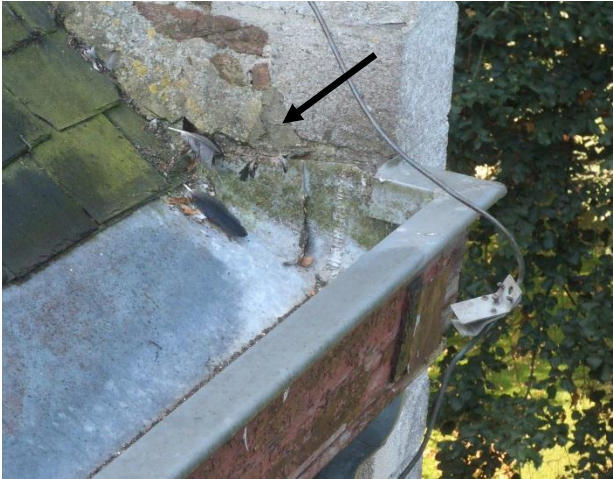
Dak [2]-Noordwest

De gootuiteinden werden koud opgetrokken tegen het opgaand muurwerk en zijn vrijwel allemaal lek.

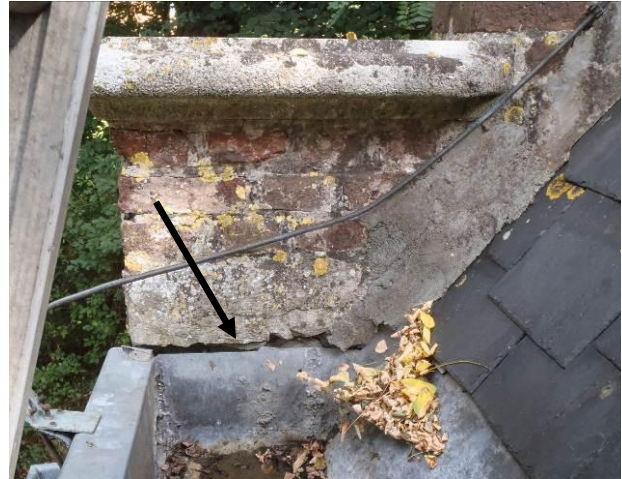
Dak [3]-noordoost

Hier en daar valt de mortelaanwerking weg waardoor er water achter de aansluiting kan lopen.

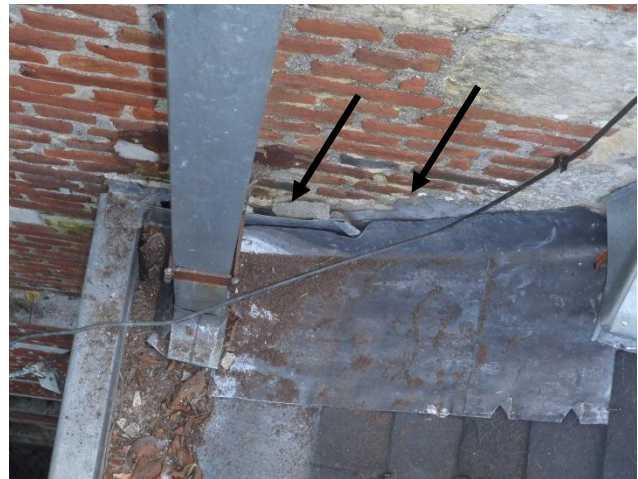
Dak [2]-noord /
toren [1]-zalinggoot

Onder de monding van de goot werd er een loodslab aangebracht. Het lood werd niet aan-of ingewerkt met een lek tot gevolg.

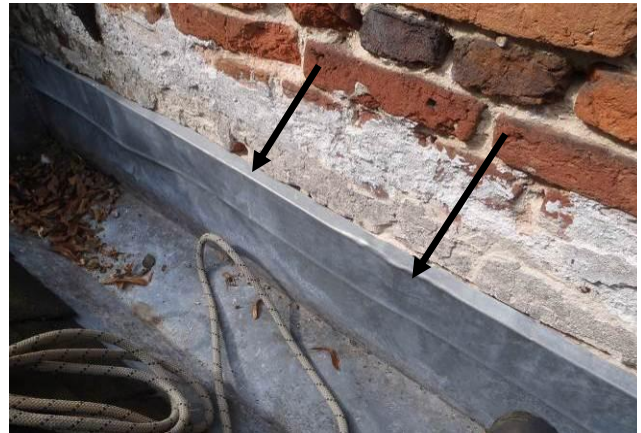
Dak [2]-zuid-
dakkapellen

De zinken slabben zijn niet afdoende bevestigd in het opgaand muurwerk en beginnen plaatselijk uit te zakken met waterindringing tot gevolg.

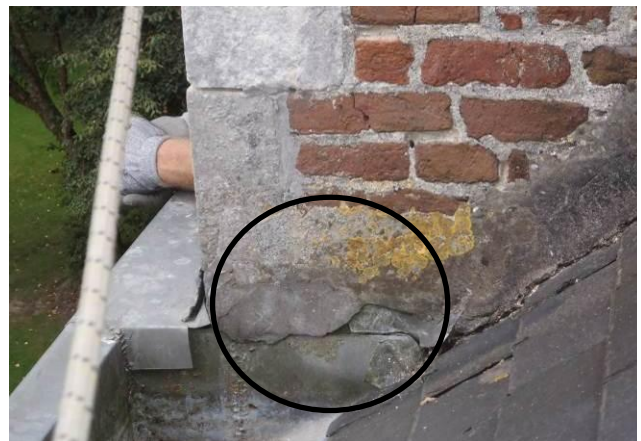
De goten werden koud opgetrokken tegen de wangen van de dakkapellen en weinig duurzaam aangewerkt met een elastische voegkit. Deze scheurt met lekken tot gevolg.

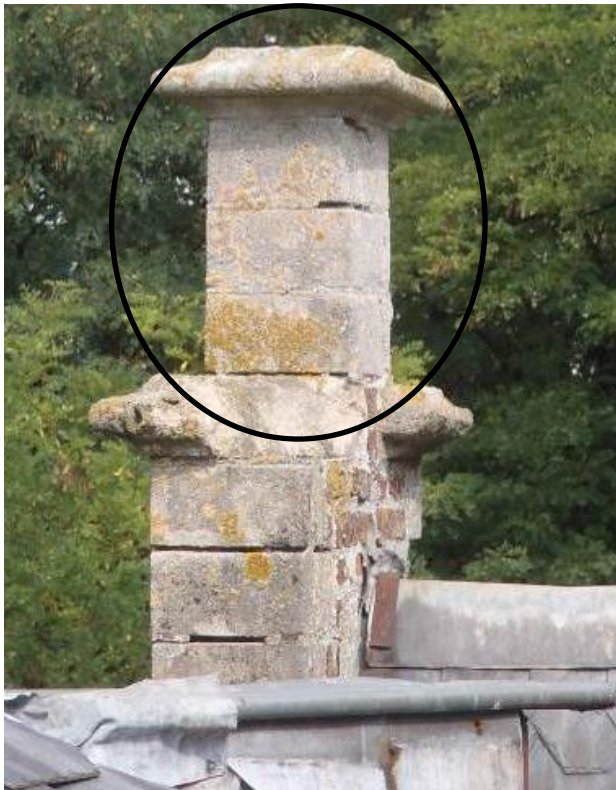
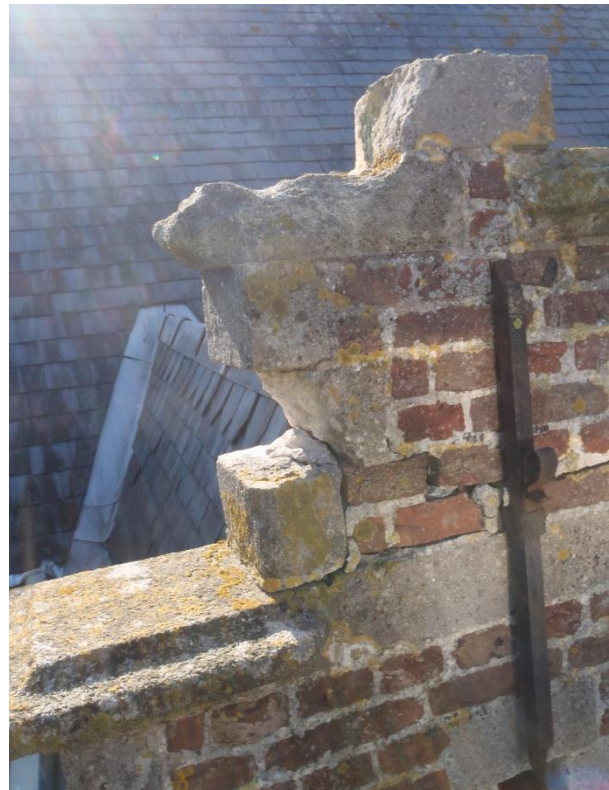
Door het roesten van de muurankers vertoont de trapgevel horizontale scheurvorming over de volledige breedte. Er zijn verschillende fragmenten van de deksteen afgesplitst.

De stabiliteit is niet meer optimaal. De topbekroning stond los en werd door Monumentenwacht preventief gedemonteerd. Er werden twee blokken achtergelaten in de goot van dak [1].

Het schilderwerk bladdert af en de tapbuizen zijn niet afdoende bevestigd tegen de wangen.

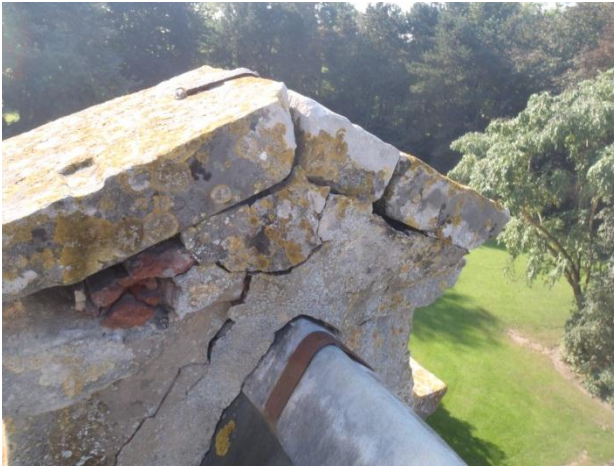
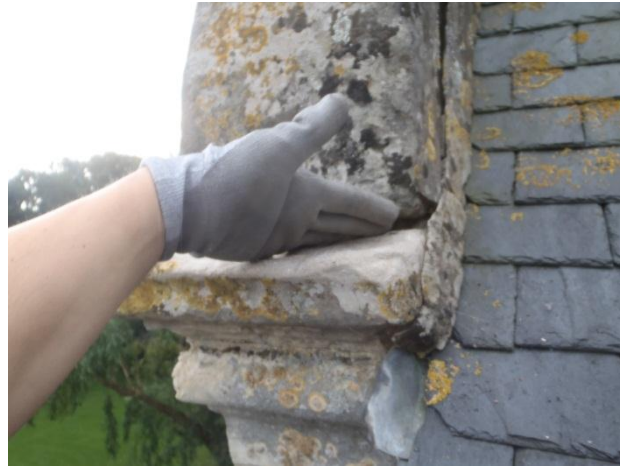
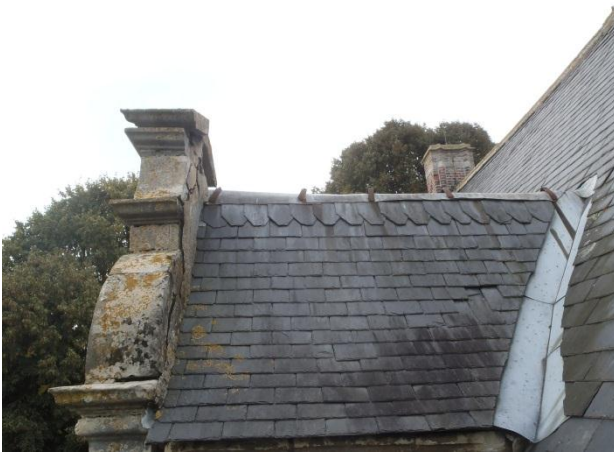
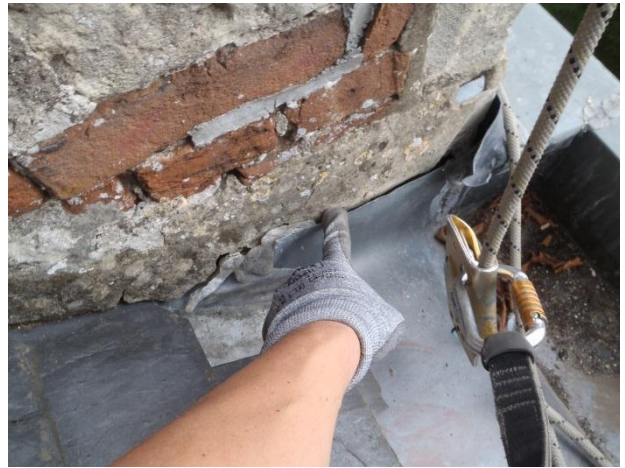
Deze gebreken geven aanleiding tot vochtindringing.

Plaatselijk zijn er leien weggevallen met beperkte lekken tot gevolg.

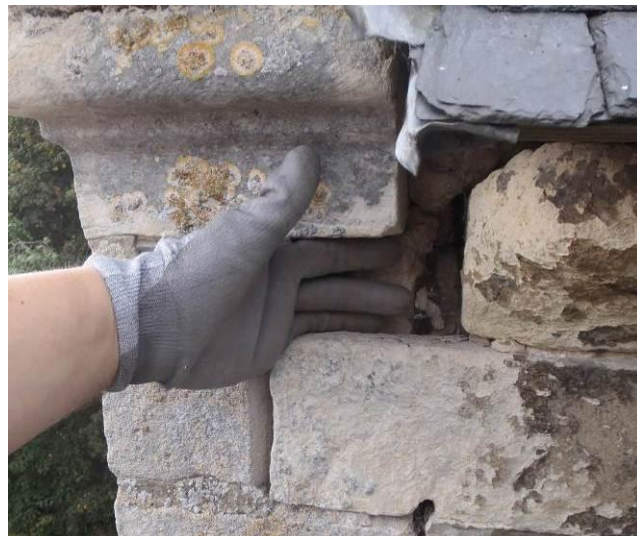
Zuidwest

De kapel vertoont een belangrijke zetting. De wang scheurt los van de raamomlijsting. De stabiliteit is niet meer optimaal.

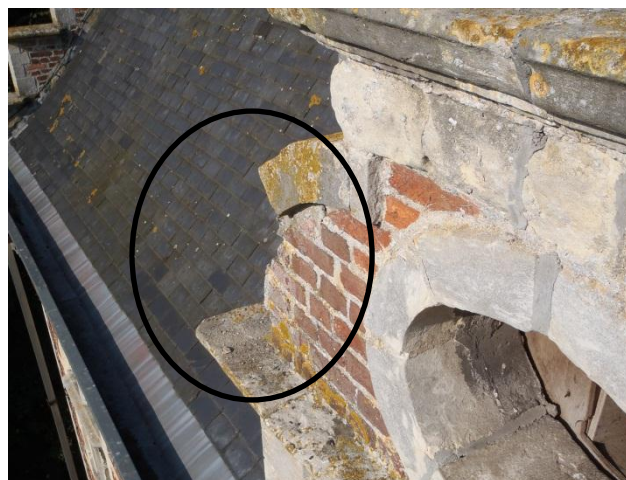
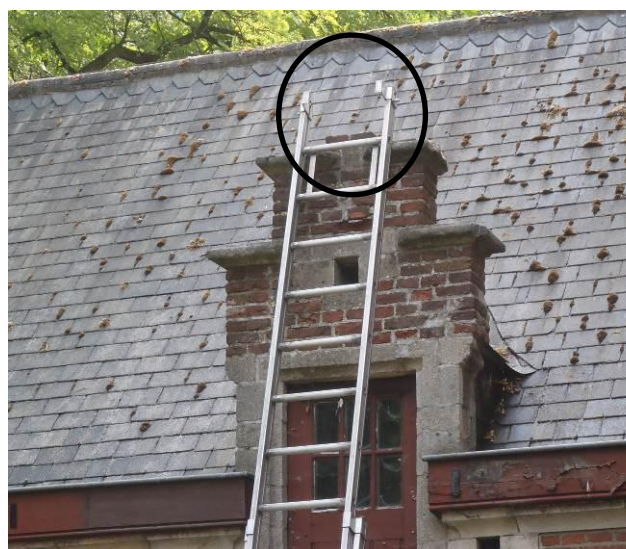
S	Een van de voluten van de dakkapel lag los en werd preventief door Monumentenwacht verwijderd.
Zuidoost			M	Het oeil-de-boeuf van de oostelijke dakkapel werd weinig duurzaam dichtgemaakt met een vezelplaat.
Dak [3]-noord			M	Het topstuk stond volledig los en werd preventief door Monumentenwacht gedemonteerd.
Dak [3]-zuid		R		Een weggevallen lei werd teruggeplaatst met een leihaakje

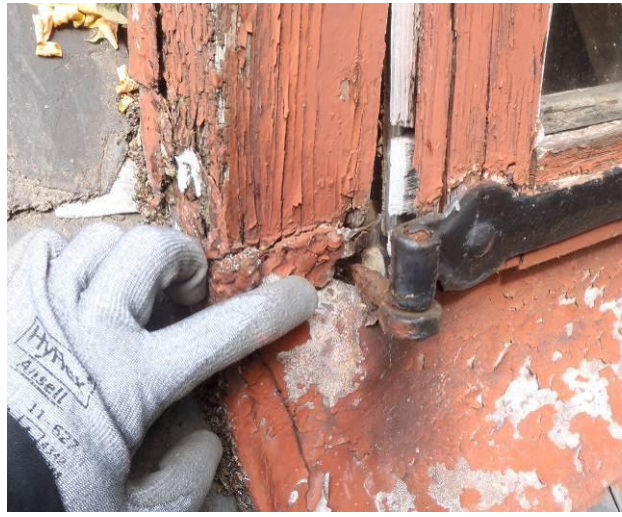
Bouwdeel	G	R	M	S	N	Toelichting
				S		<p>Het onderste hengsel hangt los waardoor het raampje klemt. Het schilderwerk bladdert af met verwerking van het houtwerk tot gevolg. De loden dorpel sluit niet waterdicht aan met de houten stijlen</p>

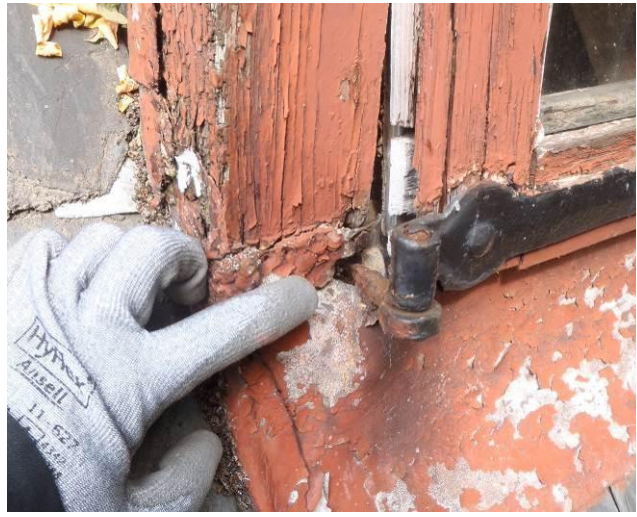
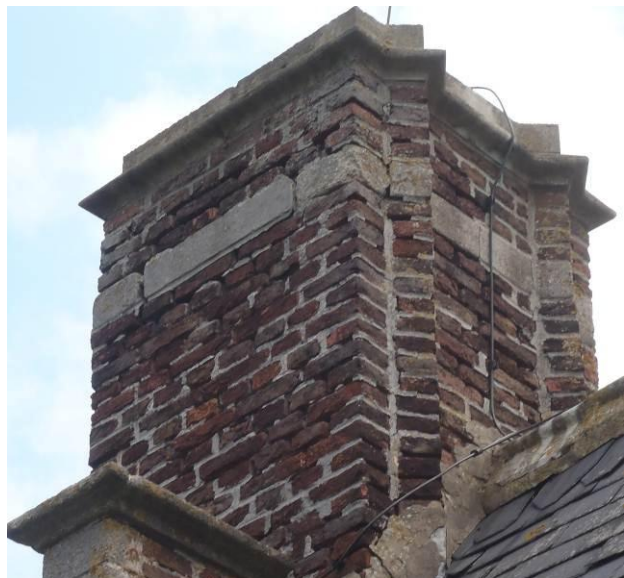
2.4. Schoorstenen (bovendaks)	50	40	10			
Toren [1]-oost	G		R			De schoorsteen is niet verankerd met de dakstructuur maar is voor zover zichtbaar stabiel.
Dak [2]-oost			M			De schoorsteen vertoont aan de noordzijde belangrijke scheurvorming en beschadigd metselwerk maar lijkt stabiel. Herstel is evenwel aangewezen.
Midden	-	-	-	-	-	De schoorsteen werd gesupprimeerd.
2.5. Topbekroningen		90			10	
Dak [1]-windwijzer		R				Voor zover zichtbaar vanop afstand.

- Schoorstenen: : 2.4.
 - het ingescheurde/verzwakte metselwerk herstellen en
 - de schoorsteen op dak [1] eventueel verankeren met de dakstructuur
- Topbekroning: : 2.5.

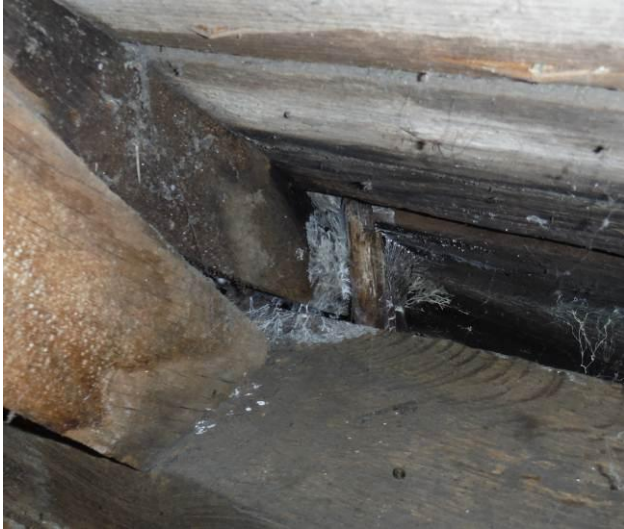
3.1. Kappen met houten hoofdstructuur	65	10	10	10	5	
Algemeen	G					
Dak [1]-noord					N	De opleg van de westelijke trekbalk is mogelijk verzwakt door een oude aantasting door grote klopkever.
Dak [2]-noordwest / vleugel [1]				S		Door de onvolkomen aansluiting van het gootuiteindes en of de gebreken aan de goten (zie ook rubriek 4.1.) is de muurplaat nat en beschimmeld en aangetast door een porieëzwam. Deze lekken voeden de huiszwam op de onderliggende verdieping.

- zo nodig de loden muts herstellen/vernieuwen
- Toren [1]-spantconstructie: : 3.1.
 - een diepgaand onderzoek door proefboringen laten uitvoeren naar de mate van
 inrotting van de muuroplegging van de trek balk;

- zo nodig de opleg vrijleggen en
 - de ingerotte delen herstellen/vernieuwen
- Dak [2]-muurplaat en kepervoeten: : 3.1. // 6.1.2.
 - het aangetaste hout afkappen of verwijderen;

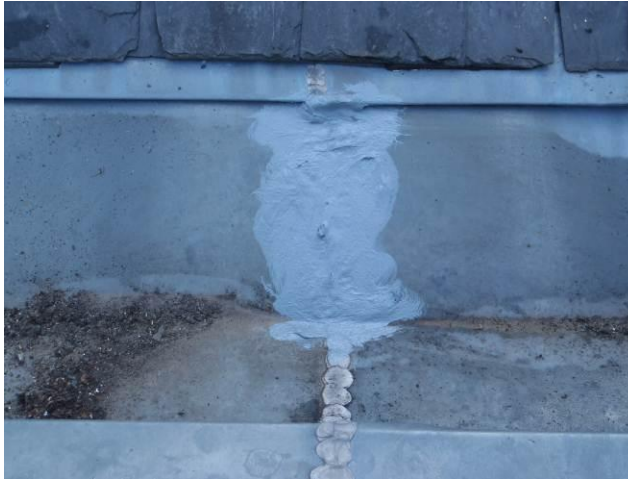
De zinken goten werden niet uitgevoerd volgens de regels van de kunst. Door onvoldoende uitzetmogelijkheden vervormt de gootbekleding. De binnen-opstand van de oude goot werd afgesneden onder de aanzet van de leibedekking. De overgang met de binnenopstand van de nieuwe goot werd gerealiseerd met een zinken slab. Waar deze slab uitzakt kan er regenwater via de oude binnenopstand achter de nieuwe gootbekleding lopen.

De gootbodem was gescheurd en werd door Monumentenwacht tijdelijk hersteld met een coating.

- Toren [1]-goten: : 4.1.
 - de beschadigde delen van de gootstructuren vernieuwen en
 - de gootbekleding vernieuwen volgens de regels van de kunst
- Afvoeren algemeen: : 4.2. // 4.3.

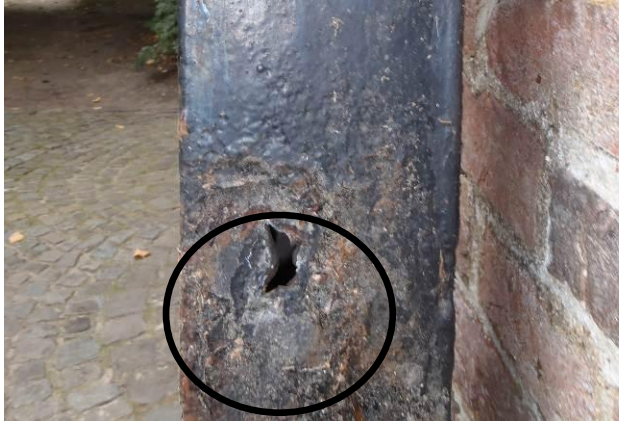
Bouwdeel	G	R	M	S	N	Toelichting
4.2. Afvoer	65		25	10		
Zinken afvoeren-algemeen	G		M			<p>De historische gootbeugels zijn op verschillende plaatsen beschadigd door roest. Momenteel zijn de afvoeren nog afdoende bevestigd.</p> <p>Op verschillende plaatsen zijn de gietijzeren standpijpen doorgeroest met plaatselijk wateroverlast tot gevolg.</p>

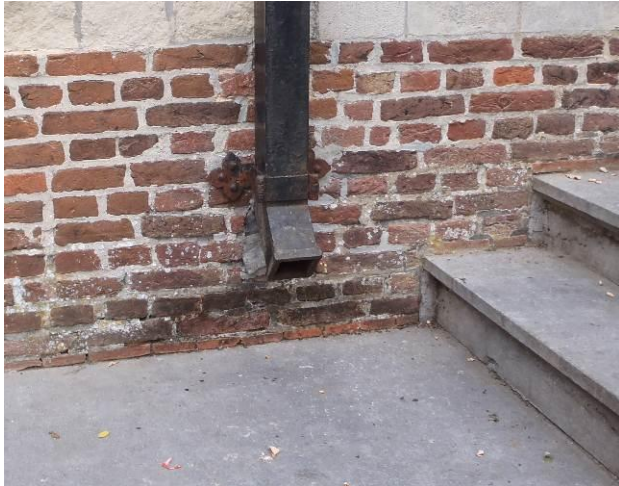
Dak [1]-zuidwest				S		<p>De afvoerbochten, ter hoogte van de kroonlijsten, komen niet tot in de vergaarbakken waardoor het regenwater er naast loopt.</p>
4.3. Riolering		100				
Algemeen		R				<p>De afvoeren zijn niet overal aangesloten op een rioleringssysteem en lozen hun water op de onderliggende bestrating met plaatselijk wateroverlast tot gevolg.</p>

- de tapbuizen ter hoogte van de kroonlijsten aanpassen zodat ze tot in de
 vergaarbakken komen;
 - de roestige standpijpen ontroesten, schilderen en indien nodig vervangen;

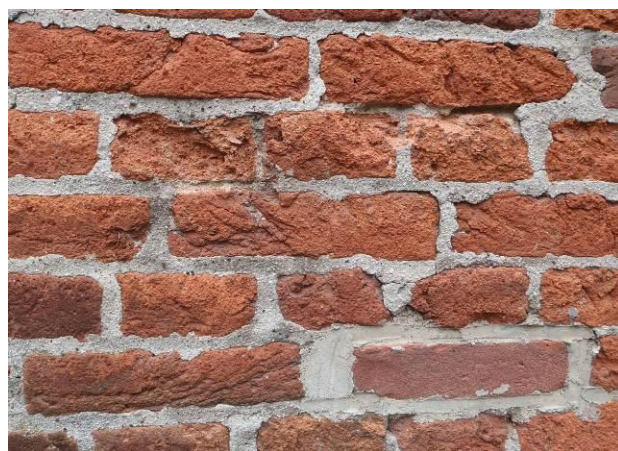
Het metselwerk werd in het verleden vrij hard gereinigd waardoor de beschermende baksteenheid verdwenen is en de stenen poreuzer zijn. Hierdoor blijft het metselwerk langer nat, wat in combinatie met een harde cementvoeg, hier en daar aanleiding geeft tot vorstschade.

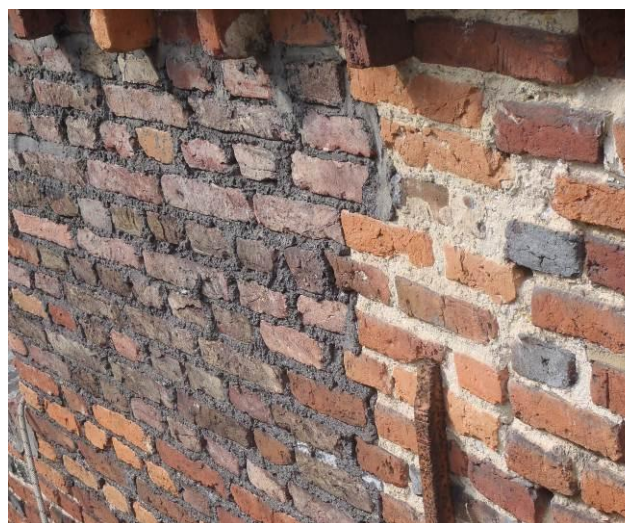
Het metselwerk boven dak [2] is sterker verweerd en/of werd slordig hersteld en vertoont veel uitgespoeld voegwerk.

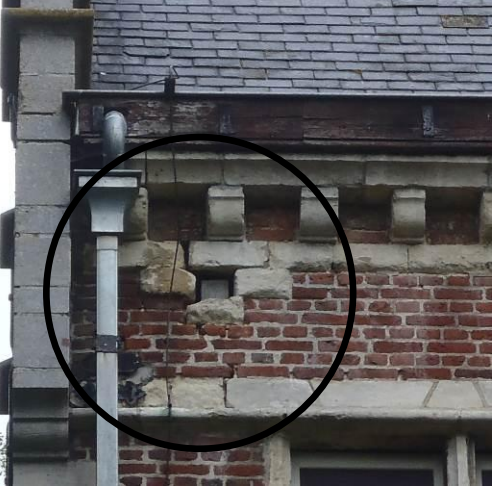
Westgevel			M			Bovenaan de gevel is het metselwerk sterker beschadigd door oude en recentere lekken.
Topgevels [2]-oost en [3]-oost			M			Het is hier en daar sterker uitgespoeld door een hoge vochtbelasting (zie ook rubriek 5.8.).
Vleugel [2]-noordwest			M			Door de gebreken aan aansluitingen en/of afvoeren is het metselwerk nat en bealgd. Deze gebreken voeden de zwam.
Vleugel [2]-zuidwest			M			Ter hoogte van de doorvoering van de tapbuis is het metselwerk verzwakt en gescheurd.

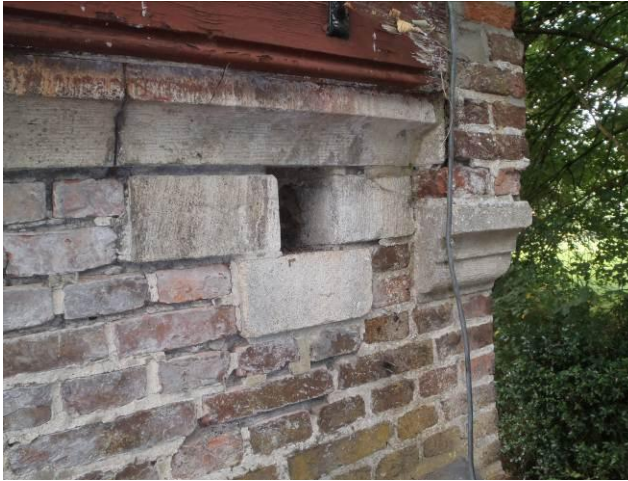
Dak [3]			M			Het metselwerk onder de goten vertoont sporen van oude lekken.

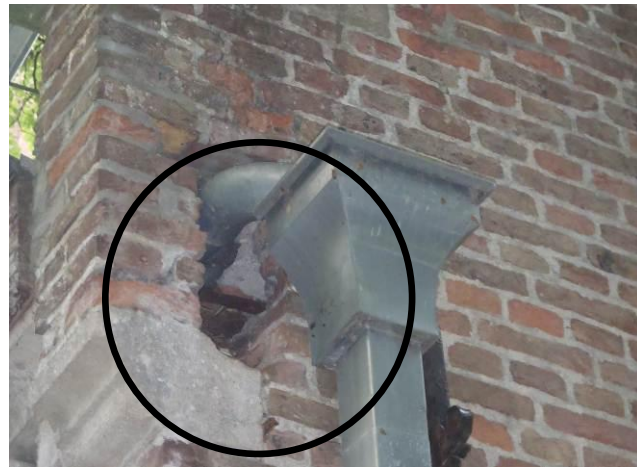
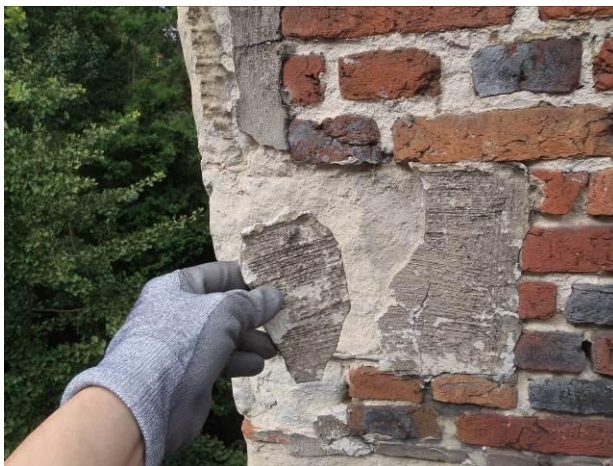
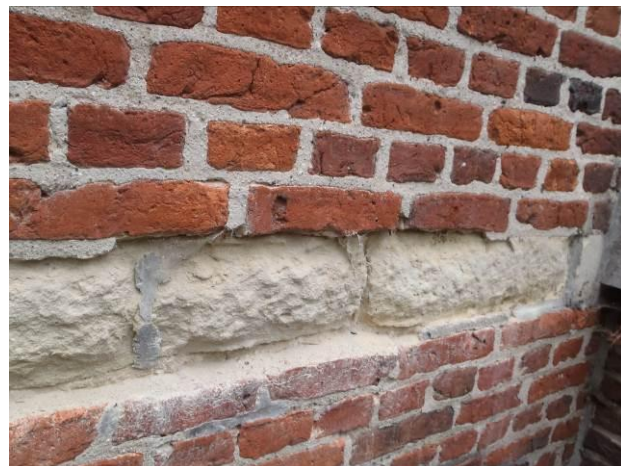
Dak [3]-zuidoost-schouderstuk			M			Het metselwerk rond de tapbuis is sterk beschadigd. De samenhang is niet meer optimaal.
Vleugel [3]-noord		R				De natuurstenen dorpel van het laadluik ligt gelijk met het metselwerk waardoor het onderliggend metselwerk sterk vochtbelast en beschadigd is.
5.2. Natuursteen + voegwerken	65	20	15			
Blauwe steen-algemeen	G					De dorpels in blauwe natuursteen zijn verweerd maar verder in goede staat.
Witte steen-algemeen		R				De kroonlijst, gootconsoles, speklagen, hoekstenen raamomlijstingen e.d. zijn in zekere mate verweerd maar voldoen.
			M			Door het gebruik van een te harde (cement)mortel vertoont de natuursteen plaatselijk sterke vorstschade.

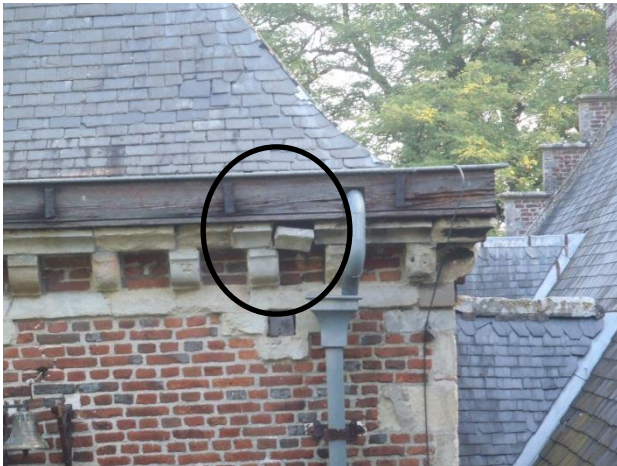
R			De dorpels hebben geen drup wat hier en daar aanleiding geeft tot lichte vochtschade.
Plint			M		De speklaag boven de regenlijst is sterker geërodeerd door opspattend regenwater. De herstellingen met een cementmortel zijn minder duurzaam.
Toren [1]- kroonlijst		R			Door oude en recentere lekken is de kroonlijst hier en daar sterker geërodeerd.
Westgevel		R			Op twee plaatsen werd er een gevaarlijk loszittend steenfragment preventief door Monumentenwacht verwijderd.

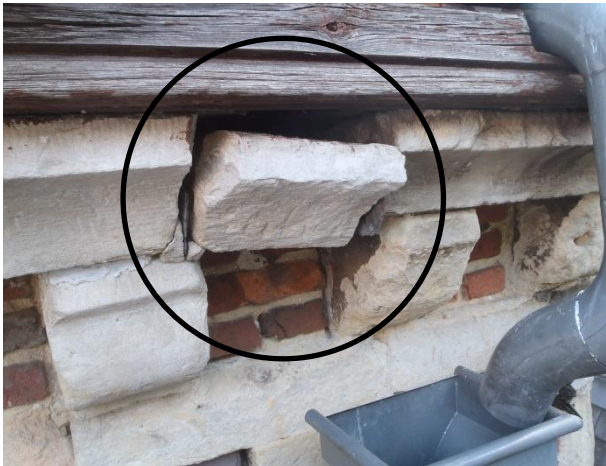
Toren [1]-west-traphal en topgevel [3]			M		Door het roesten van de verankering van de diefijzers zijn er stukken van de dorpels afgesplitst.
Zuidgevel [2]-1 ^e verdieping			M		Eén van de monelen is sterk geërodeerd en gebroken. Dit heeft momenteel geen verdere gevolgen maar herstel is aangewezen.

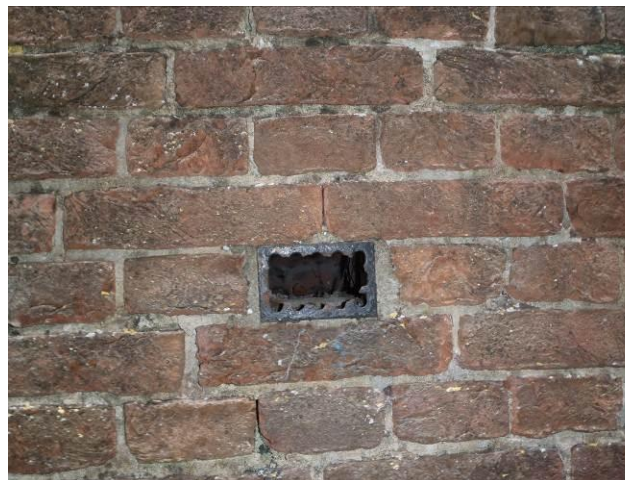
Het meeste ijzerwerk is roestig.

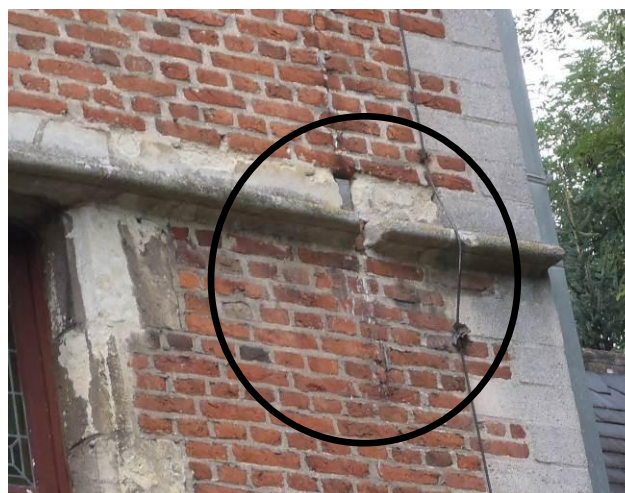
De schieter van het muuranker is verdwenen waardoor het opgaand metselwerk op deze plaats niet meer optimaal verbonden is met de vloerplaat. Dit kan aanleiding geven tot zettingen.

- Muurankers: : 5.7.
- alle muurankers afdoende verbinden met de opgaande structuren;
 - de ontbrekende schieter (vleugel [2]-zuidoost) terug plaatsen en

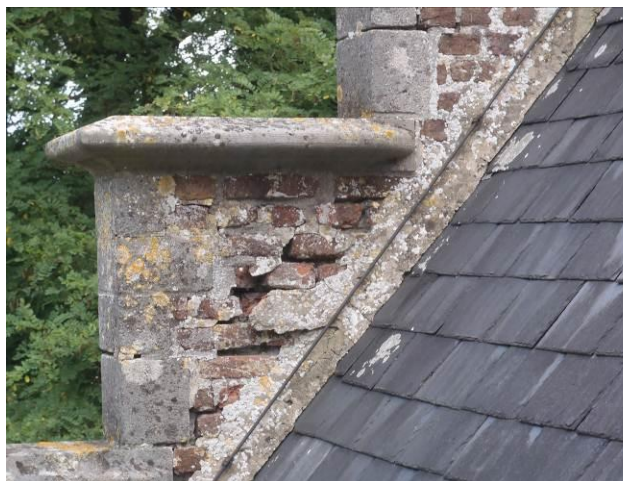
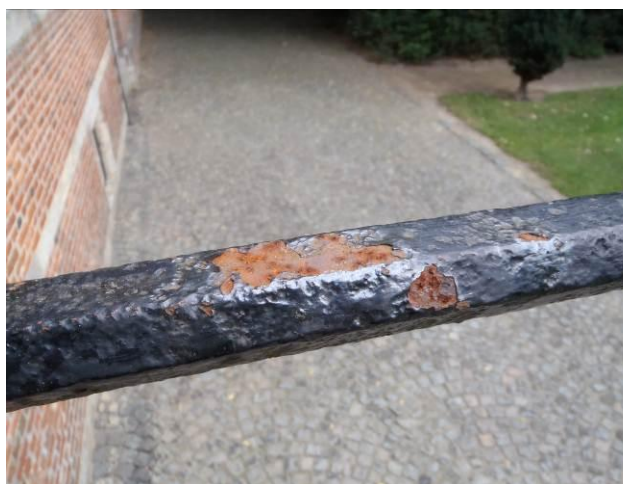
Bouwdeel	G	R	M	S	N	Toelichting
5.8. Muurbekroningen	85	15				
Topgevels [2] en [3]	R		M			De dekstenen wateren of op het onderliggend metselwerk met een sterkere vochtbelasting en uitspoeling van het onderliggend metselwerk tot gevolg (zie ook rubriek 5.1.).
Topgevel [3]-oost			M			Het metselwerk aan de achterzijde van de trapgevel is beschadigd.
Zuidgevel [3]			M			Een losliggende steen werd preventief door Monumentenwacht verwijderd.
5.9. Buitentrappen	80	20				
Vleugel [2]-zuid	R		M			Waar het schilderwerk beschadigd is begint de gesmede borstwering plaatselijk te roesten.

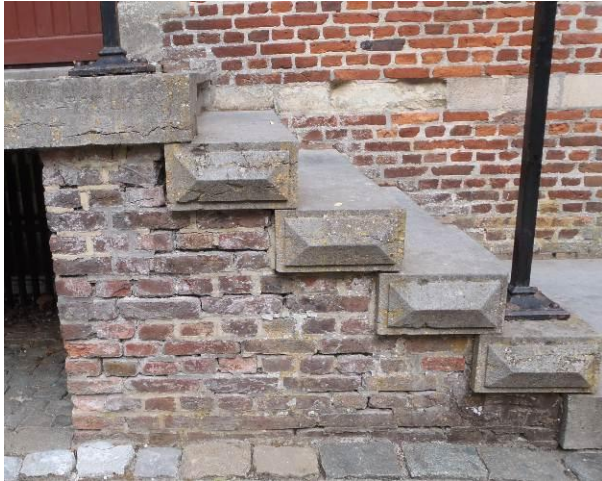
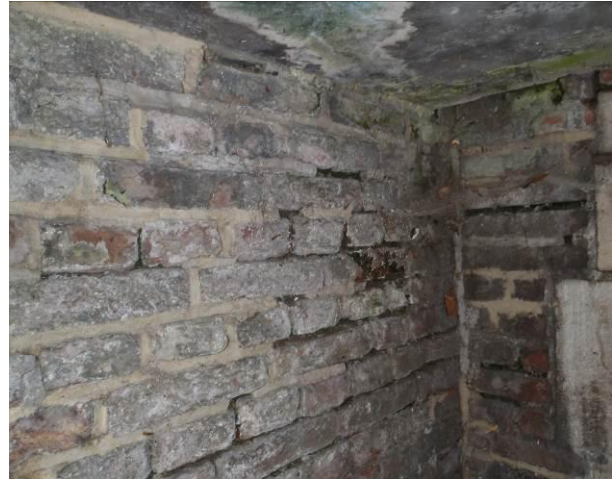
De verankering van de borstwering in het opgaand muurwerk werd aangewerkt met een cementmortel en is niet gevat in lood. De mortel begint te scheuren. Het metselwerk van de wangen en onder het bordes is sterk vochtbelast met vorstschade tot gevolg.

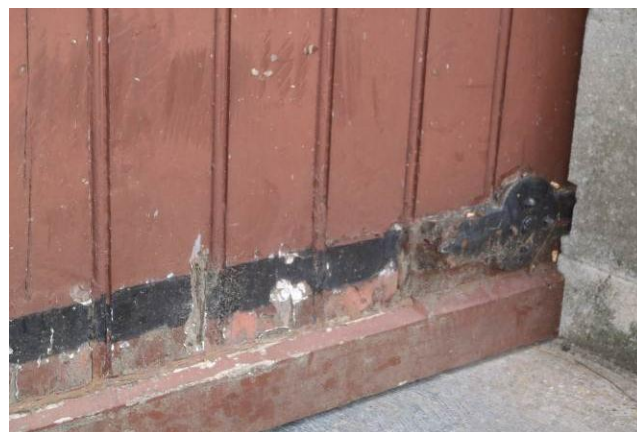
De ijzeren hengsels zijn op meerdere plaatsen beschadigd door roest.

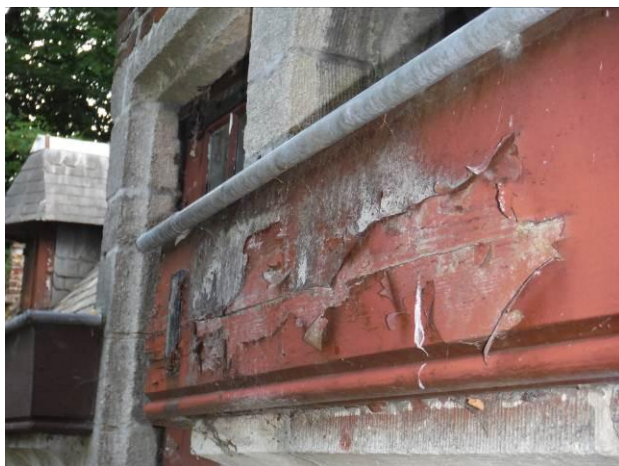
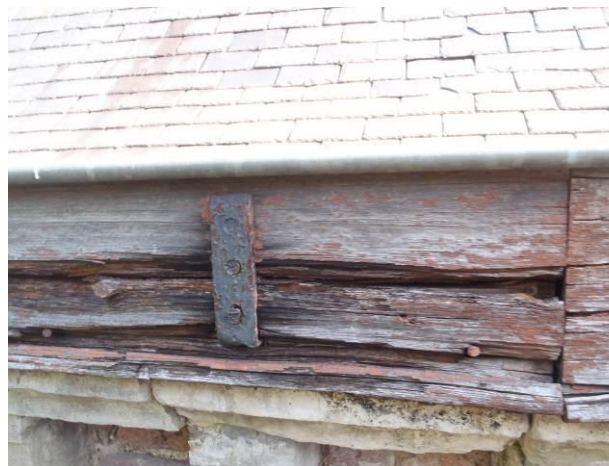
Vleugel [1]- noord			M			Het westelijke luik hangt los. De regendorpel bladdert af.
Noordgevel [3]- staldeur		R				De deurdorpel is weggevallen waardoor de beplanking van de deur onderaan is ingerot.
Kroonlijsten-algemeen			M			De lijsten zijn dringend toe aan een onderhoudsbeurt.

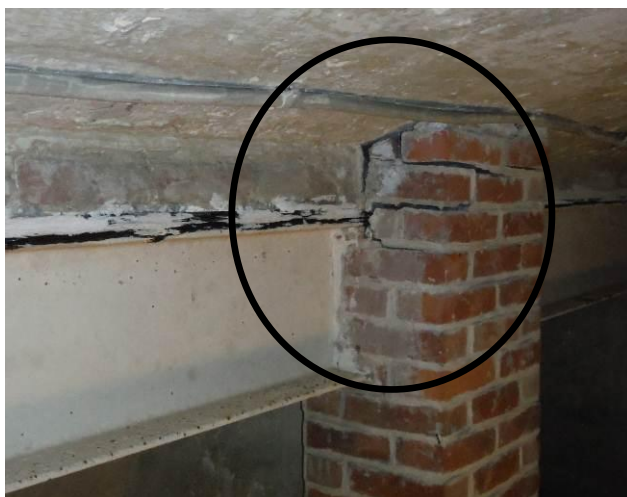
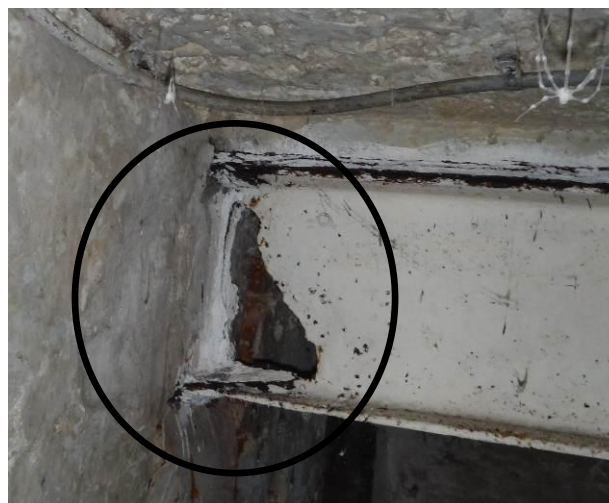
6.1.4. Kelders	55	10	10	25		
Kelder [2]		R				Op verschillende plaatsen wordt de vloer in plavuizen opgedrukt waardoor hij bol staat. Hierdoor zullen de plavuizen breken.
			M			
				M		De vloeren van de bibliotheek werden verzwaard d.m.v. ijzeren liggers met het oog op het gewicht van de boeke. Door het roesten van de ijzeren liggers scheuren de gemetselde consoles (roestend ijzer zet tot zevenmaal uit). Voor zover zichtbaar dreigt er geen onmiddellijk gevaar, maar herstel is aangewezen. Ter hoogte van de opleg in de buitenmuur is de ziel van het westelijke I-profiel volledig doorgeroest.

- de verluchting verbeteren;
 - dilatatievoegen plaatsen;
 - alle beschimmelde en vermolmde voorwerpen uit de kelder verwijderen;
 - de ijzeren liggers ontroesten en schilderen;

- de doorgeroeste flens herstellen en/of een console of sokkel plaatsen om de oplegging te verbeteren en
 - het beschadigd metselwerk van sokkels en gewelven herstellen

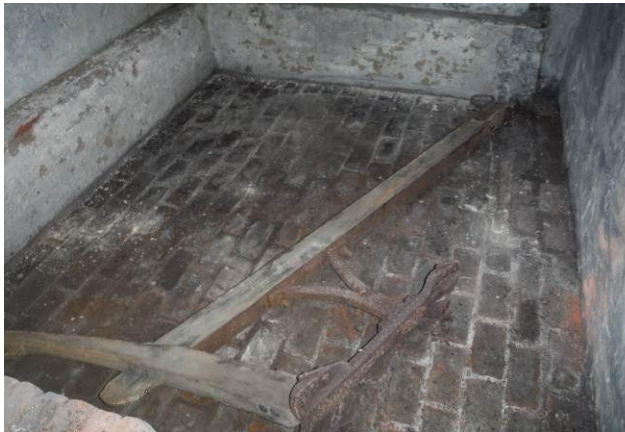
Bouwdeel	G	R	M	S	N	Toelichting
				S		Het buitenschrijnwerk werd recent vernieuwd waardoor de ventilatie te beperkt is. De atmosfeer is bedompt. Alle houten voorwerpen in de kelder zijn sterk beschimmeld en/of vermolmd door oude (en nieuwe?) aantastingen.

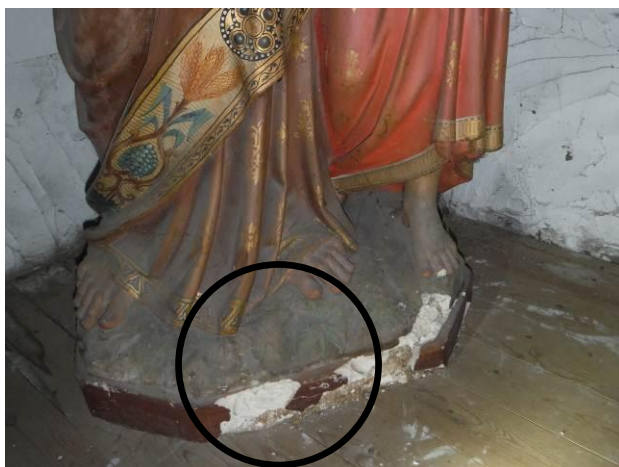
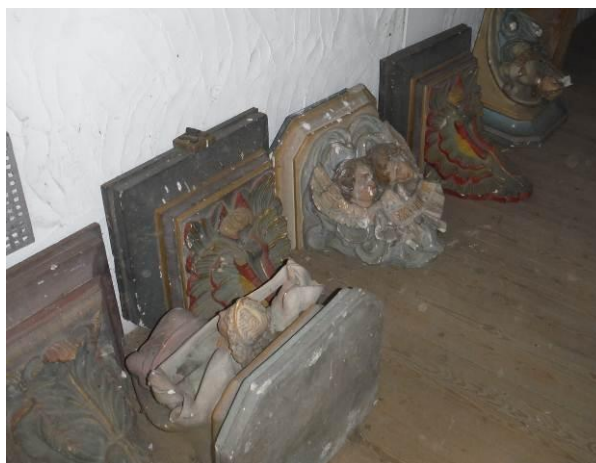
7.2. Vast burgerlijk meubilair					100	
Algemeen					N	Deze interieurelementen werden niet door ons geïnspecteerd. Voor een gedetailleerd onderzoek van de waardevolle interieurafwerking en de roerende voorwerpen verwijzen wij graag door naar onze gespecialiseerde interieurafdeling (tel: 03 360 52 05). Een interieurinspectie kan zelfstandig worden uitgevoerd of in combinatie met een volgende bouwkundige inspectie.
7.4. Los burgerlijk meubilair					100	
Algemeen					N	Zie rubriek 7.2.
7.5. Andere voorwerpen					100	
Algemeen					N	Zie rubriek 7.2.
Zolder [2]					N	Een aantal gipsen beelden en consoles vertonen mechanische beschadigingen. De bewaringsomstandigheden zijn niet ideaal.

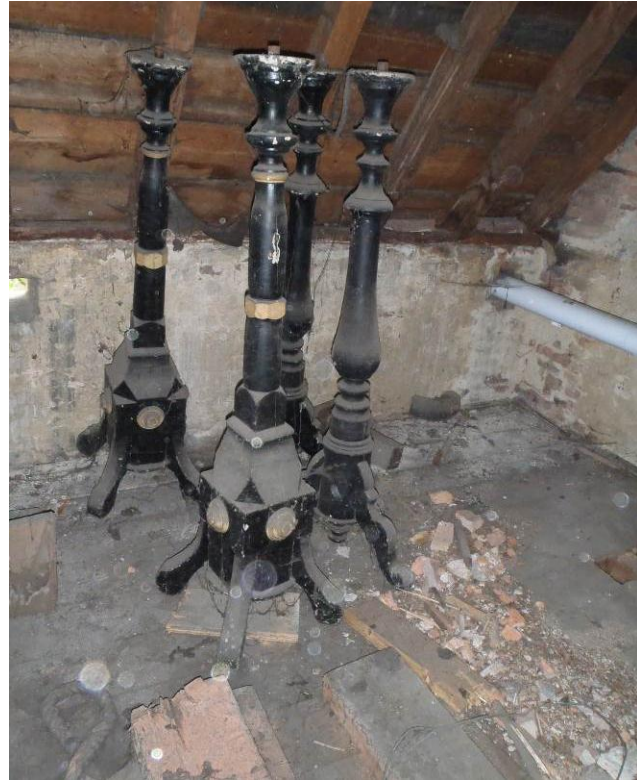
Zolder [3]

De bewaringsomstandigheden van de profane en religieuze voorwerpen zijn verre van ideaal. Een aantal houten voorwerpen zijn aangetast door actieve kleine klopkever.

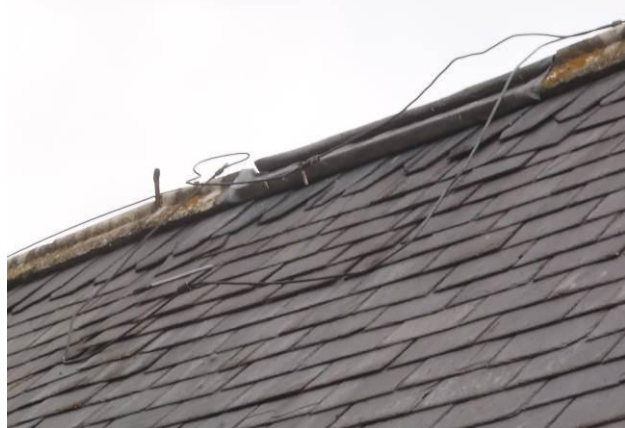
Dak [2]			M			<p>Waar de natuurstenen nok onderbroken is stond vroeger een schoorsteen. De schoorsteen is verdwenen maar de bliksembeveiliging werd niet aangepast. Op deze plaats is de installatie mogelijk onderbroken.</p>

- Bliksembeveiliging: : 8.1.
- de loshangende daalleiding op de noordwestelijk hoek van dak [2] verbinden met de goot;
 - de leiding die over de nok loopt aanpassen ter hoogte van de gesupprimeerde schoorsteen en

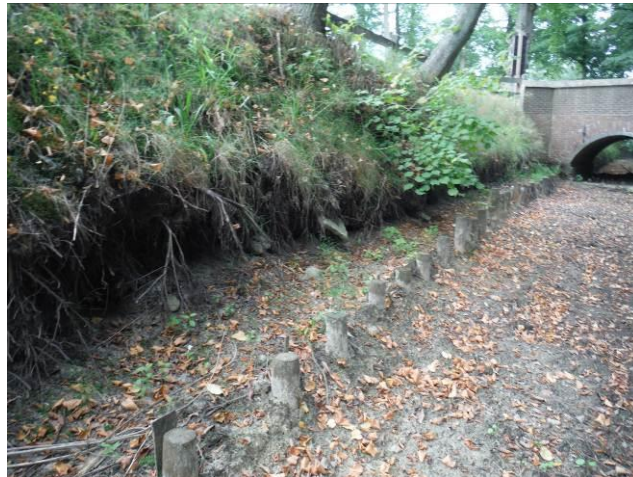
De oevers zijn recht beschoeid en de oeverwanden zijn zeer steil en bovenaan begroeid met hoge bomen. Op talrijke plaatsen is de beschoeiing weggerot waardoor de walkanten eroderen.

- Zolders: : 11.2.2.
 - alle vervuiling wegnemen
- Een milieuvriendelijke oeverbeschoeiing aanleggen zoals koksmatten met zaadmix van oeverplanten. De erosiewerende functie van de bio-degradeerbare matten wordt op termijn overgenomen door de wortels van de oeverplanten. Dit systeem heeft belangrijke voordelen ten opzichte van de rechte beschoeiing: : 12.1.
