## BEHEERSPLAN GODSHUIS ONZE-LIEVE-VROUW BIJSTAND, BRUGGE

| datum | 7 september 2020 |
| adres | Rozendal 20-22, B-8000 Brugge |

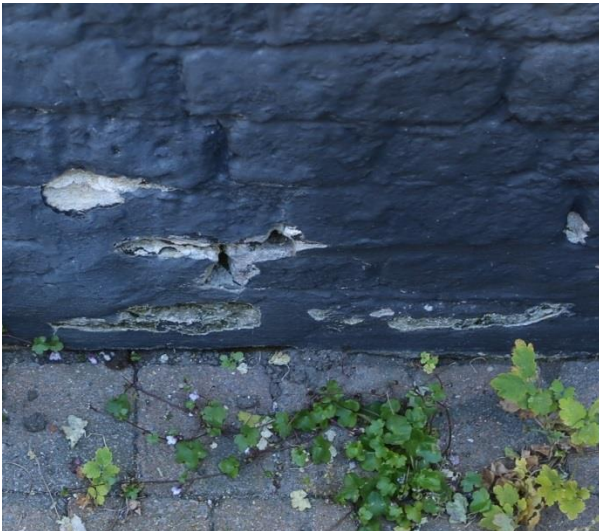
*Figuur 28 Afschilferend schilderwerk tuingevel woning achterzijde (04.07.2019) & Figuur 29 Plantengroei in ontbrekende voegen rechts van de inkompoort in de straatgevel (03.07.2019)*

- Lokaal komt er afschilferend schilderwerk voor (alle gevels), mogelijks veroorzaakt door vocht in het achterliggend metselwerk en/of uitgevallen voegwerk of het gebruik van een verkeerd verfsysteem dat onvoldoende dampopen is. Overigens is het schilderwerk in behoorlijke staat, wel vervuild.

- Lokaal komt plantengroei voor in uitgevallen voegen.
- Barstvorming in de straatgevel, links van de inkompoort en in de tuingevel van de woning aan de straat, aan de zelfde zijde van de inkom. De barst zet zich door in de doorgang, horizontaal in de muur en ter hoogte van de aanzet van de gewelven. Mogelijks zijn dit zettingsscheuren.

| | Beheersmaatregelen / Aard der werken | Eenmalig | Terugkerend | Vrijstelling van toelating | Aanbevelingen |
|---|---|---|---|---|---|
| E01.01 | Lokaal herstellen van het metselwerk en sterk verweerd of ontbrekend voegwerk | x | | | <ul style="list-style-type: none"> <li>– M.n. barsten, vorst- of vochtschade, lacunes in het metsel- en voegwerk, ...</li> <li>– Vervangen van metselwerk met stenen naar bestaand of historisch model.</li> <li>– Samenstelling voegmortel: kalkgebonden mortel.</li> <li>– Hydrofuge van de gevels verstoort de vochthuishouding in het metselwerk en is daarom niet toegelaten.</li> <li>– Openstaande naden tussen metselwerk en schrijnwerk moeten gedeeltelijk opgevoegd worden met een kalkgebonden mortel. Overgang tussen mortelzoom en schrijnwerk op te voegen met dunne (max. 50 mm), overschilderbare elastische kit.</li> </ul> |
| E01.03 | Verwijderen en onder controle houden biodeterioratie | | min. 1 x/jaar | n.v.t. | <ul style="list-style-type: none"> <li>– Klimplanten, mossen, korstmossen e.d.m. die schade toebrengen aan het monument moeten verwijderd worden.</li> </ul> |

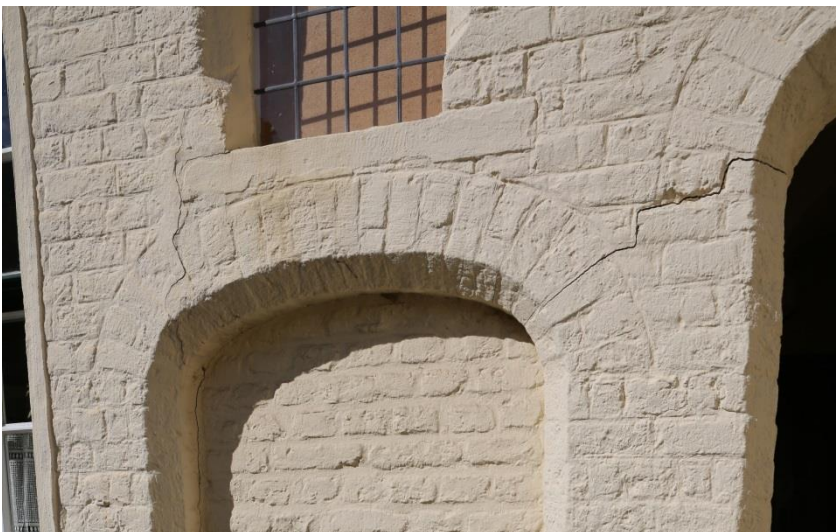
*Figuur 30 Scheurvorming in het metselwerk tuingevel woning straatzijde (04.07.2019) & Figuur 31 Algemene vervuiling schilderwerk (04.07.2017)*

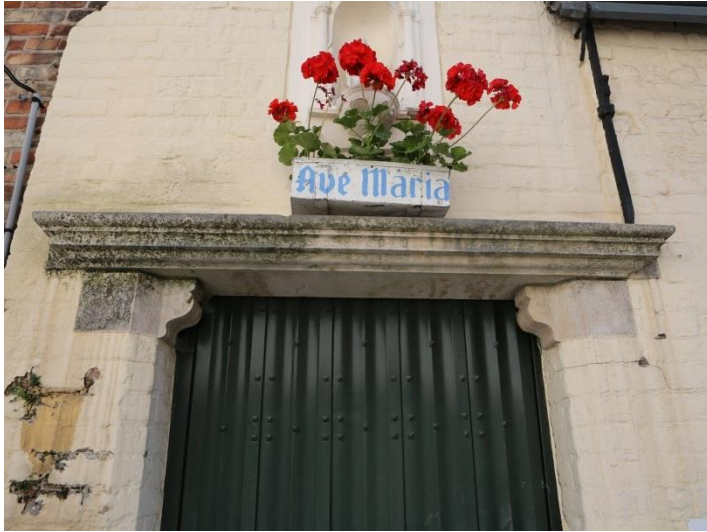
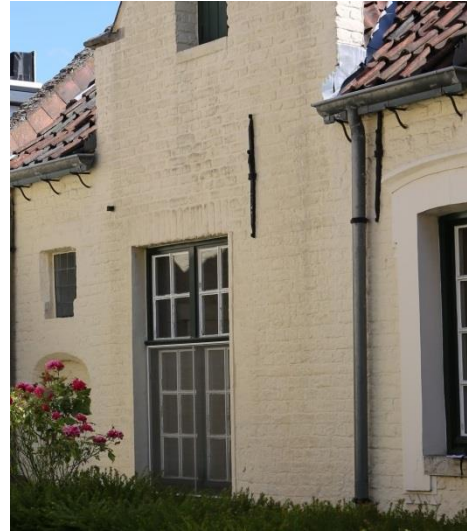
*Figuur 32 Vervuiling linteel inkompoort straatgevel (03.07.2019) & Figuur 33 Ontbrekend muuranker tuingevel woning achteraan (04.07.2019)*

| | Beheersmaatregelen / Aard der werken | Eenmalig | Terugkerend | Vrijstelling van toelating | Aanbevelingen |
|---|---|---|---|---|---|
| E04.01 | Restauratie metalen elementen | x | | | <ul style="list-style-type: none"> <li>– Corrosiewerend behandelen metalen elementen die een blijvende functie hebben in de gevel. I.h.b. van de muurankers.</li> </ul> |

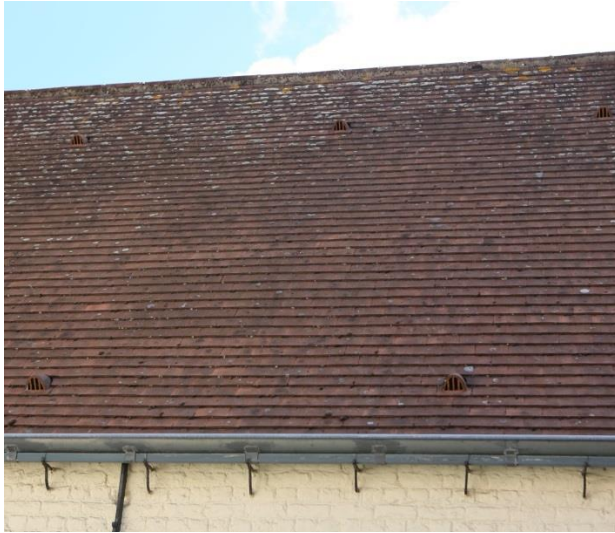
Figuur 38 Tegelpannen straatzijde (03.07.2019), Figuur 39 Hanggoot straatzijde (03.07.2019) & Figuur 40 Regenwaterafvoer straatzijde (03.07.2019)

- Alle dakbedekkingen zijn vrij recent (jaren 1990). Op de dakbedekking is een sterke vervuiling/patina zichtbaar, onder meer aanwezigheid van mossen.
- Het dakspant van de woning aan de straatzijde is in goede staat, net als de dakstructuur van het bijgebouw. De dakstructuur van de woning aan de achterzijde kon niet nagezien worden gezien de zolder niet toegankelijk was dd. 04.07.2019.
- De mastgoten en de regenwaterafvoerbuizen zijn in goede staat. Aan de straatzijde is de regenwaterafvoerbuiss gedeukt maar niet gescheurd. De geschilderde houten lat die de mastgoten ondersteunt, is op verschillende plaatsen verweerd, ook het schilderwerk komt los.

| | Beheersmaatregelen / Aard der werken | Eenmalig | Terugkerend | Vrijstelling van toelating | Aanbevelingen |
|---|---|---|---|---|---|
| E02.06 | Corrosiewerende behandeling smeedijzeren onderdelen dakgoot | x | | | <ul style="list-style-type: none"> <li>– Inclusief ingeklemde deel en herstel metselwerk.</li> <li>– i.h.b. beugels onder de goten.</li> </ul> |
| E02.10 | Verwijderen en onder controle houden biodeterioratie | | min. 1 x/jaar | n.v.t. | – Klimplanten, mossen, korstmossen e.d.m. die schade toebrengen aan het monument moeten verwijderd worden, andere dienen indien te behouden onder controle gehouden worden. |

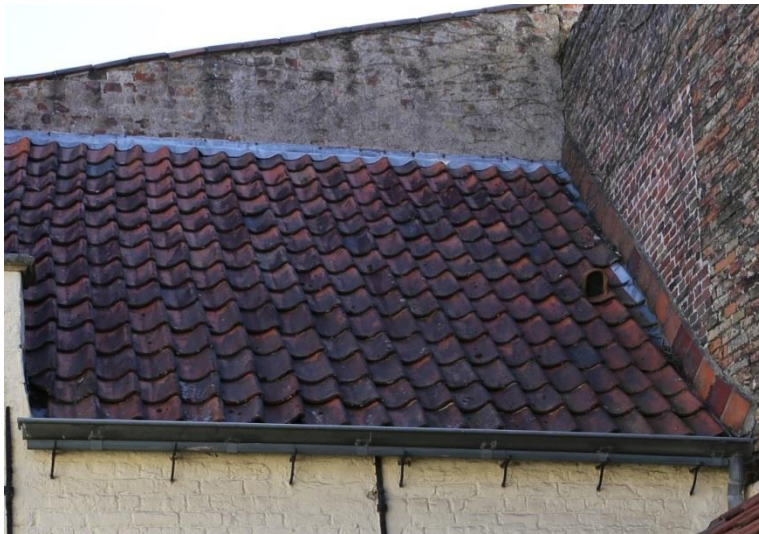
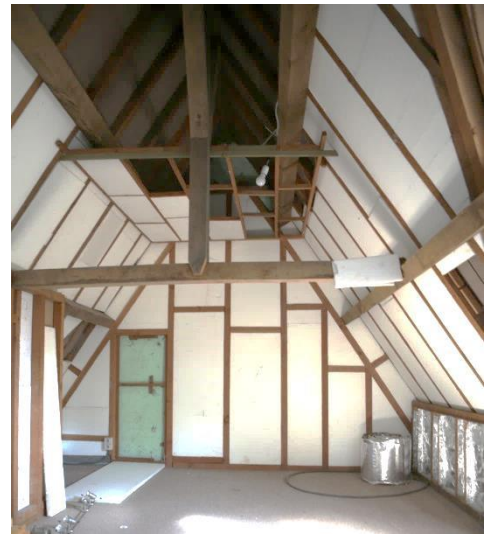
Figuur 41 Rode, Vlaamse dakpannen, lessenaarsdak woning achteraan (04.07.2019) & Figuur 42 Dakstructuur woning straatzijde (04.07.2019)

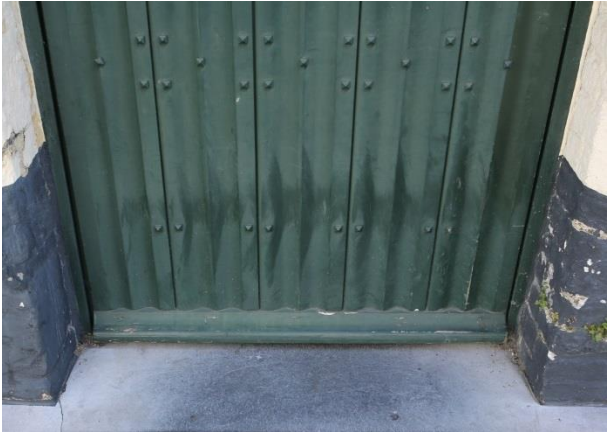
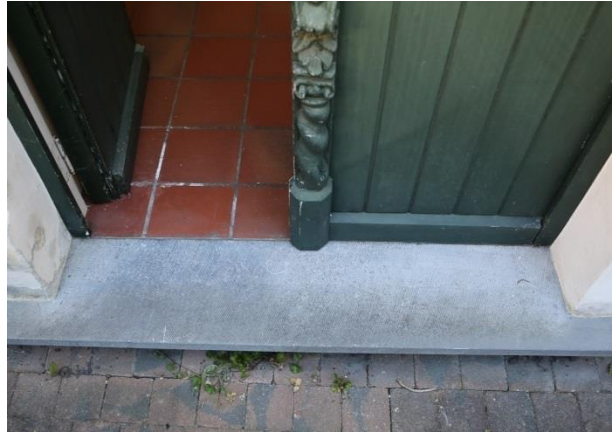
*Figuur 49 Onderregel toegangspoort (04.07.2019) & Figuur 50 Onderzijde dubbele deur kapel (04.07.2019)*

- De onderregel van de toegangspoort is verweerd, vermoedelijk door opspattend water. Overigens is de recente deur, op gebruikssporen na, in goede staat.
- De deur van de woning aan straatzijde en de twee deuren in het bijgebouwtje zijn in goede staat.
- De onderdorpel van de dubbele deur die toegang geeft tot de voormalige kapel is licht verweerd. De barokke makelaar is onderaan eveneens verweerd. Op sommige plaatsen is de verf afgesprongen.

| | Beheersmaatregelen / Aard der werken | Eenmalig | Terugkerend | Vrijstelling van toelating | Aanbevelingen |
|---|---|---|---|---|---|
| E03.01 | Restauratie van het buitenschrijnwerk en glas-in-loodramen | x | | | <ul style="list-style-type: none"> <li>– Stratigrafisch onderzoek naar oorspronkelijk kleurgebruik indien nodig.</li> <li>– Restauratie van de oorspronkelijke delen van het historisch buitenschrijnwerk. Bij voorkeur herstel, indien nodig reconstructie naar historisch model met opmaak van detailplannen bestaande en nieuwe toestand.</li> <li>– Indien van toepassing, inclusief corrosiewerend behandelen metalen hang- en sluitwerk.</li> <li>– Vernieuwen van beglazing en glas-in-loodkalibers of -panelen indien noodzakelijk.</li> <li>– Inclusief schilderwerken.</li> </ul> |

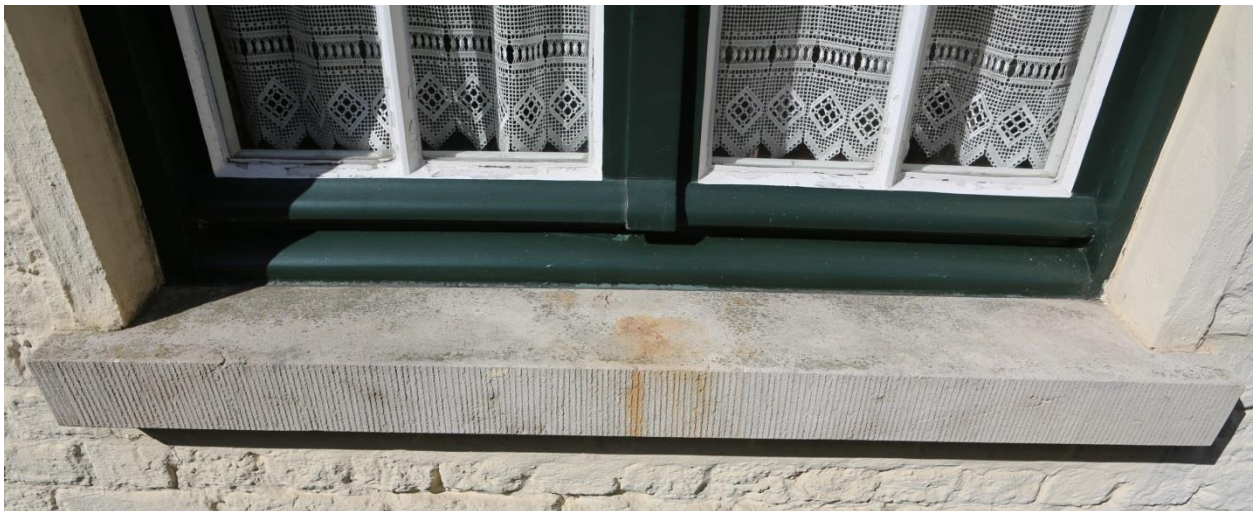
Figuur 59 Schadebeeld houten schrijnwerk tuingevel woning straatzijde (04.07.2019)

- Het houten schrijnwerk is algemeen in vrij goede staat van bewaring. Aan tuinzijde komt het witte schilderwerk lokaal los en zijn sommige delen afgebladderd. De mastiekrand tussen het schrijnwerk en het glas is plaatselijk verweerd, vooral op plaatsen waar water kan stagneren.
- Lacunes werden in het verleden hersteld met een elastische kit.
- Waar het houten schrijnwerk aansluit aan de natuursteen dorpels, is het schilderwerk aangetast door water en licht afgebladderd.

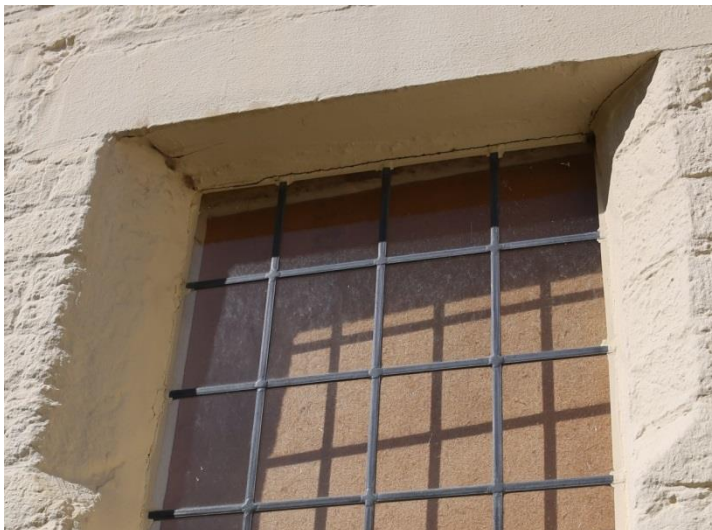
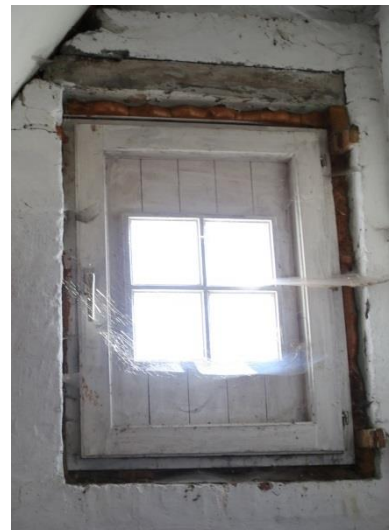
Figuur 60 Barst tussen glas-in-lood en gevel bij bovenlicht tuingevel woning straatzijde (04.07.2019) & Figuur 61 Binnenzijde luik tuitgevel woning straatzijde (04.07.2019)

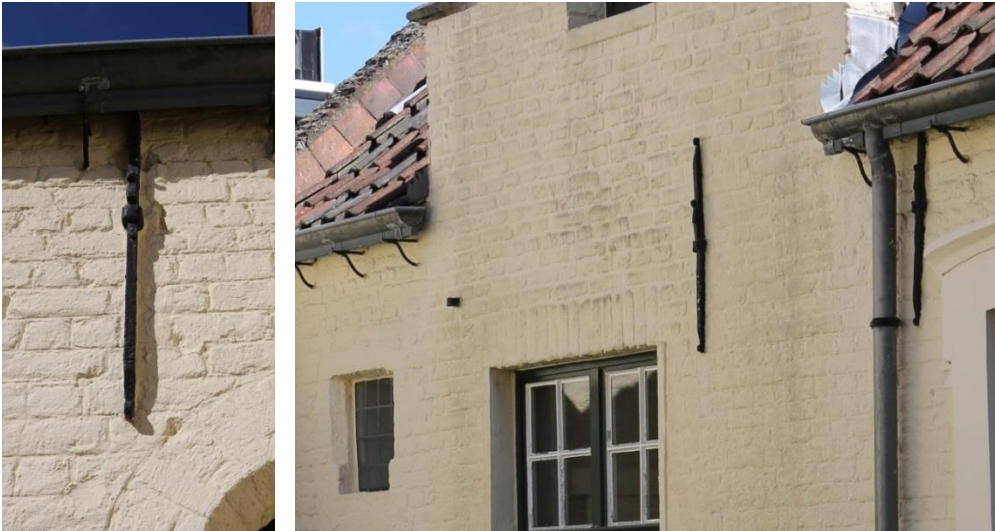
*Figuur 62 Muuranker tuingevel woning straatzijde (04.07.2019) & Figuur 63 Ontbrekend muuranker achterste woning (04.07.2019)*

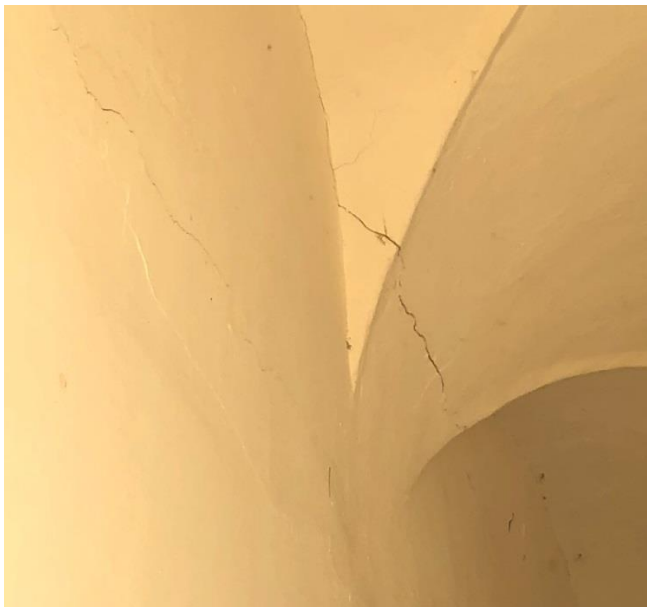
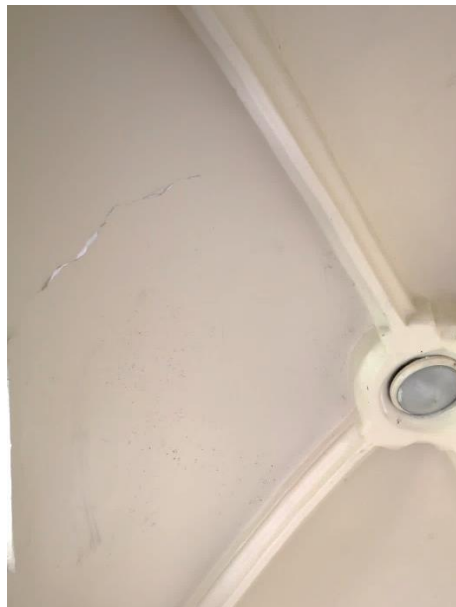
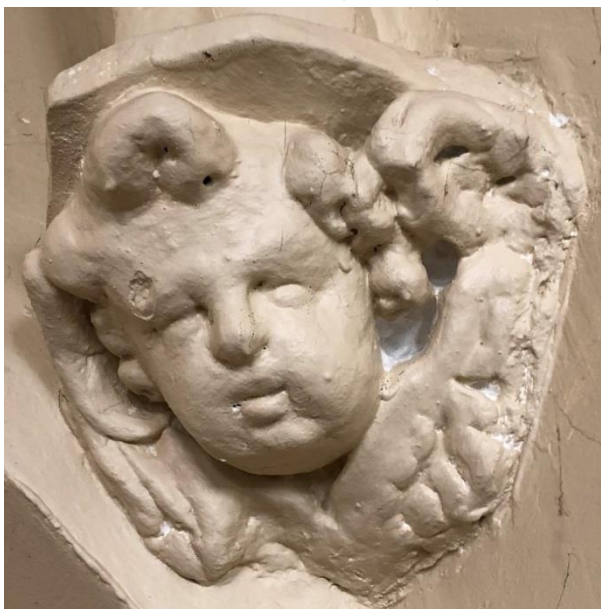
*Figuur 69 Gewelf doorgang straat - tuin (04.07.2019) & Figuur 70 Gewelf voormalige kapel (04.07.2019)*

*Figuur 71 Detail engelenkopje kapel (04.07.2019)*

- In de doorgang zijn er barsten te zien ter hoogte van de aanzet van het gewelf.
- De gewelven in de woningen zijn in goede staat.
- Op het gewelf van de voormalige kapel zijn fijne barsten in het schilderwerk zichtbaar.
- De verf op de engelenkopjes bladdert af, enkele beschadigingen en verwerkingen werden dichtgeschilderd. Overigens zijn de kopjes vervuild maar in goede staat.

| | Beheersmaatregelen / Aard der werken | Eenmalig | Terugkerend | Vrijstelling van toelating | Aanbevelingen |
|---|---|---|---|---|---|
| I01.02 | Restauratie metselwerk | x | | | – M.n. barsten, vochtschade, lacunes in het metsel- en voegwerk, ... |

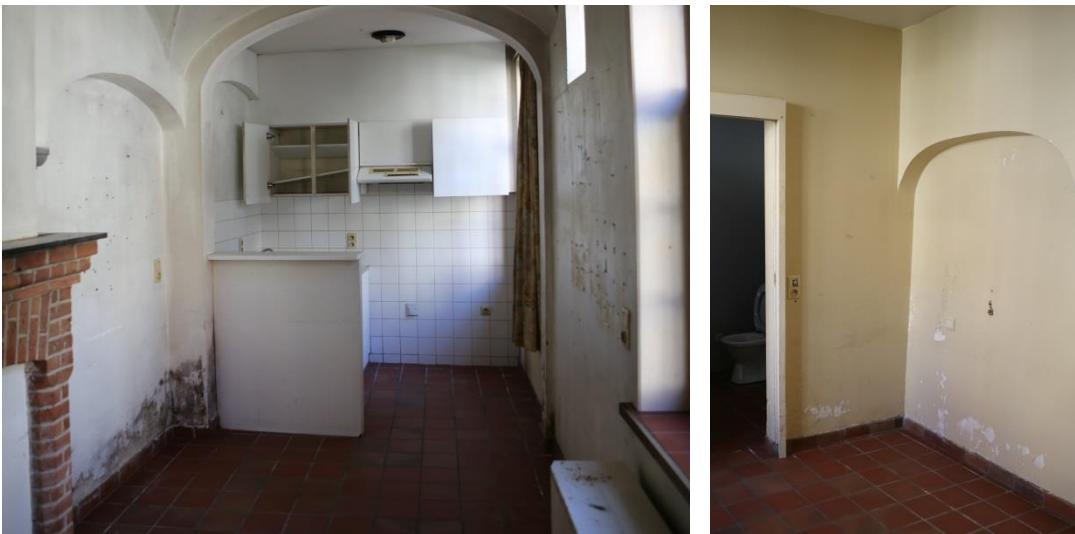
*Figuur 79 & Figuur 80 Schadebeeld wanden woning achterzijde (04.07.2019)*

- Behalve lichte vervuiling, is de wandafwerking in de doorgang naar de tuin in goede staat.
- De wandafwerking in de woning aan straatzijde is in goede staat.
- Op de wanden op zolder zijn verschillende lagen verf of kalei aangebracht. Deze komt op verschillende plaatsen los of bladdert af.
- Het pleisterwerk in de woning en kapel aan de achterzijde is in goede staat. De geschilderde afwerking is sterk vervuild, er is op verschillende plaatsen schimmelvorming.
- De wandafwerking van het bijgebouwtje is divers en toont sporen van verschillende verbouwingen. Het geschilderd pleisterwerk is in minder goede staat.

| | Beheersmaatregelen / Aard der werken | Eenmalig | Terugkerend | Vrijstelling van toelating | Aanbevelingen |
|---|---|---|---|---|---|
| I02.02 | Lokaal herstel wand- en plafondafwerking | x | | | – Herstellen van beschadigde wanden en plafonds, bijvoorbeeld scheuren, losgekomen pleisterwerk, beschadigingen door gebruik, vocht, roetafzetting...<br>– Herstel van bepleisterde of betegelde wanden indien deze erfgoedwaarde hebben.<br>– Herstel van bepleisterde plafonds indien deze erfgoedwaarde hebben. |
