## BEHEERSPLAN GODSHUIS DE CROESER, BRUGGE

datum 7 september 2020

adres Raamstraat 29-57, B-8000 Brugge

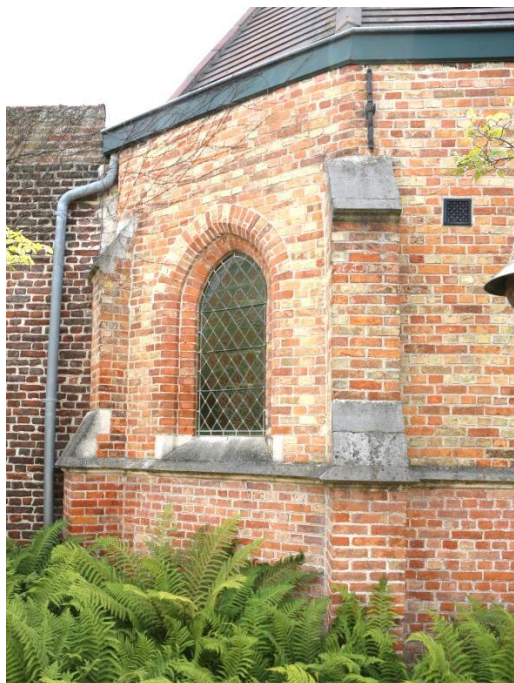
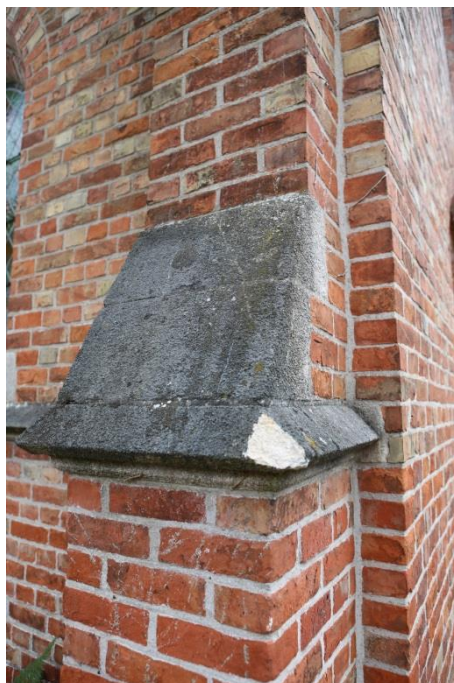
Figuur 16 Overzicht toestand metselwerk en witsteen (dd. 08.08.2019) & Figuur 17 Schade aan een witsteen afzaat (dd. 08.08.2019)

- Het metselwerk is algemeen in vrij goede staat, wel vervuild. In de voorgevel is het metselwerk gebarsten ter hoogte van het linker schouderstuk van de topgevel.
- De elementen in witsteen zijn sterk vervuild, de afzaat van de steunbeer links van de topgevel is beschadigd.
- Het gebroken witsteen kruis op de topgevel zal worden vernieuwd.
- De dorpel is vervuild maar in goede staat van bewaring.

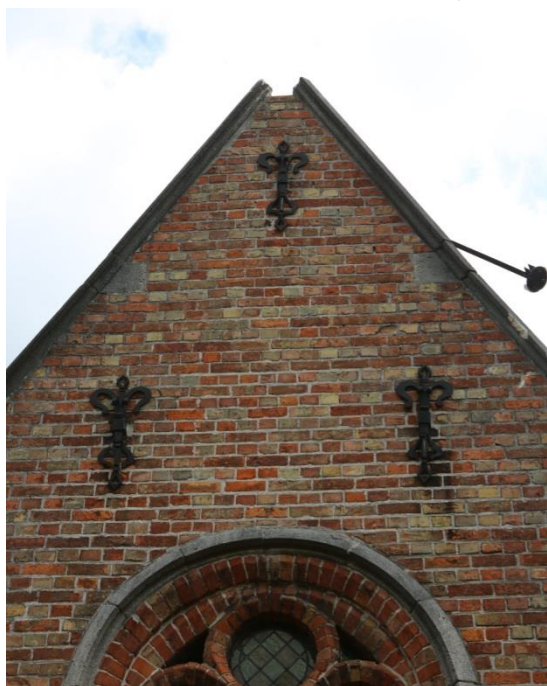
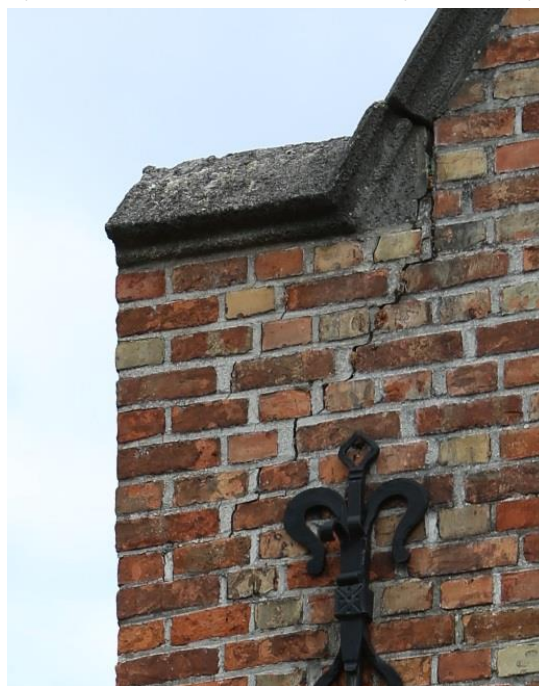
Figuur 18 Afgefallen witsteen kruis topgevel (dd. 08.08.2019) & Figuur 19 Barst in metselwerk linker schouderstuk (dd. 08.08.2019)

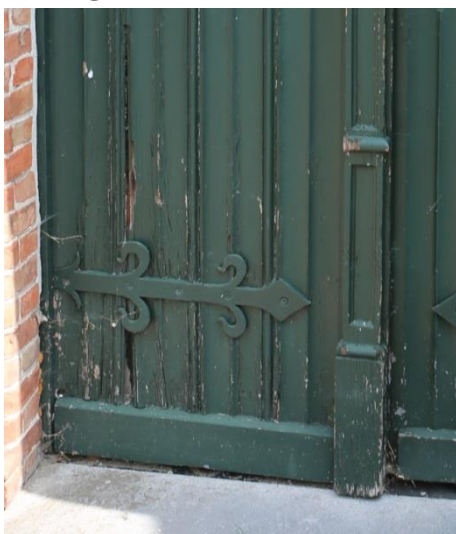
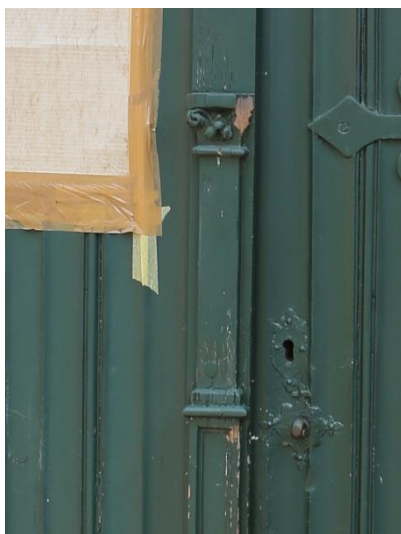
*Figuur 25 Detail van de beschadigde onderzijde van de deur (08.08.2019) & Figuur 26 Detail van de beschadigde deurnaald (dd. 08.08.2019)*

- De onderzijde van beide opendraaiende vleugels is in slechte staat. De houten beplanking is op bepaalde plaatsen rot en stukjes hout zijn uitgevallen. Ook de deurnaald is op verschillende plaatsen beschadigd; hier betreft het vooral mechanische beschadigingen.

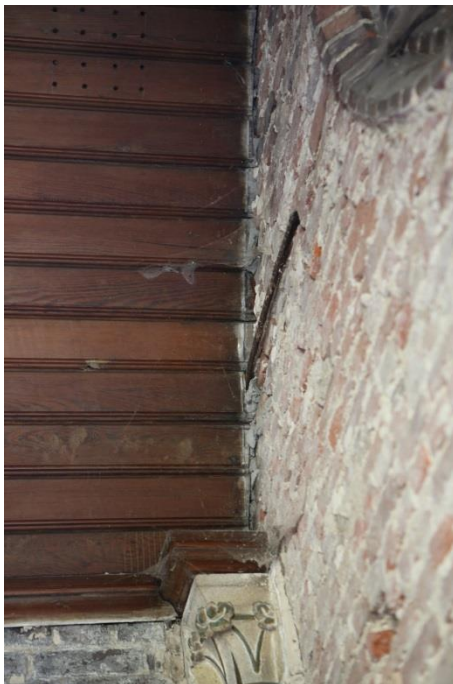
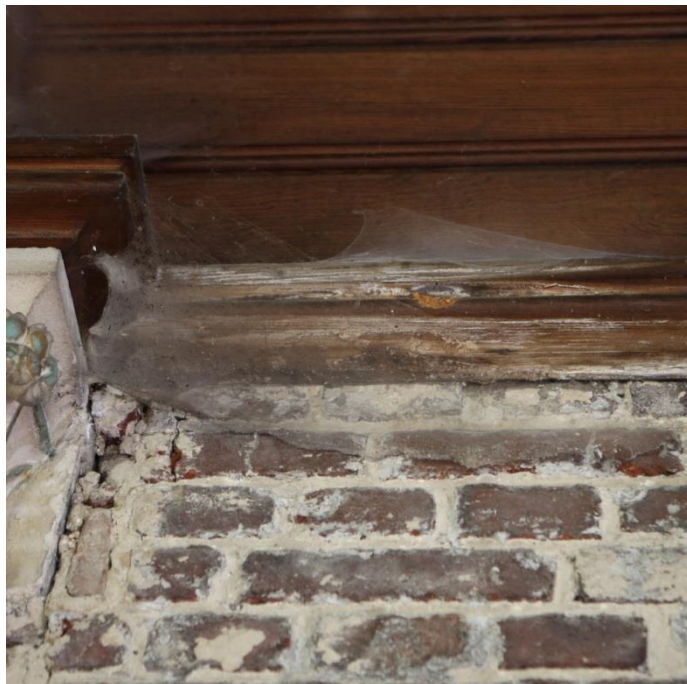
Figuur 33 Aansluiting houten beplanking/gevel (dd. 08.08.2019) & Figuur 34 Schadebeeld sierlijst (dd. 08.08.2019)

- De kapstructuur is niet toegankelijk en kon dus ook niet worden gecontroleerd.
- De houten gewelfbebording is vervuild maar in vrij goede staat.

- De houten beplanking sluit koud aan tegen het metselwerk van de topgevel. Waar de planken niet volledig aansluiten op het metselwerk werden de openingen dichtgevoegd.
- Aan de zijde van de perceelgrens is er op verschillende plaatsen een vochtprobleem ter hoogte van de houten sierlijst. Hierdoor is de sierlijst ook aangetast. **Dringend aan te pakken om zwamvorming tegen te gaan.**

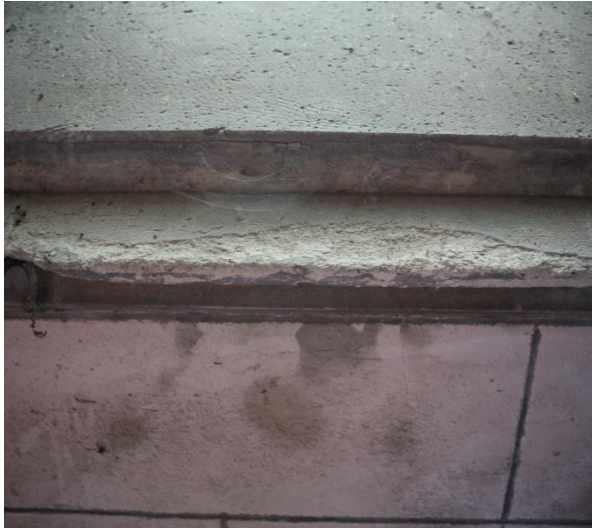
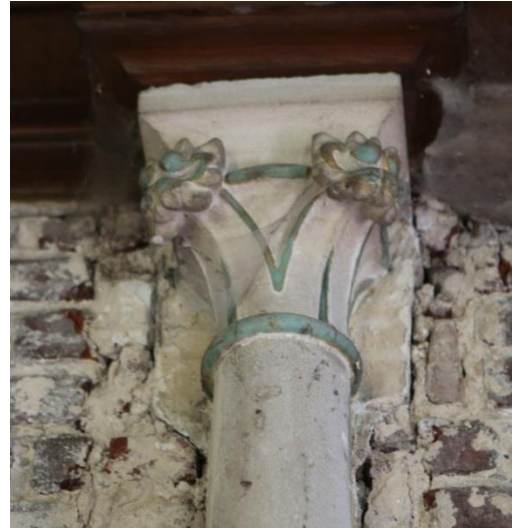
Figuur 40 Schade natuursteenlijst (dd. 08.08.2019) & Figuur 41 Kapiteel halfzuil en achterliggend metselwerk (dd. 08.08.2019)

- Het metselwerk oogt op verschillende plaatsen nat, vooral aan de zijde van de perceelsgrens.
- De bepleistering is sterk vervuild, is lokaal beschadigd of vertoont barsten.
- De halfzuilen zijn vervuild en lokaal beschadigd. Het metselwerk en de mortel rond de kapitelen komt los.

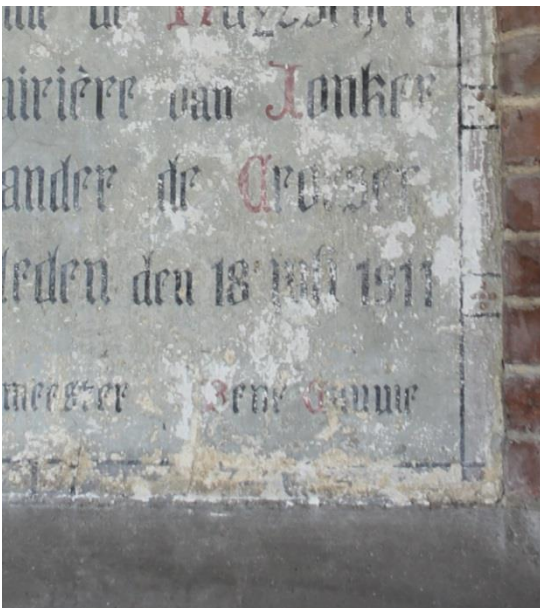
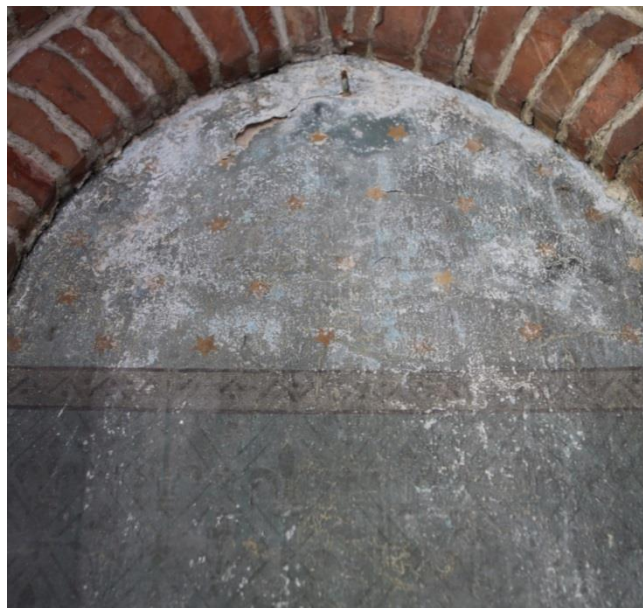
Figuur 45 Detail schadebeeld opschrift (dd. 08.08.2019) & Figuur 46 Detail schadebeeld decoratieve schildering (dd. 08.08.2019)

- De muurschildering met opschrift is sterk vervuild en de verf bladdert af. Sommige delen van het opschrift zijn hierdoor nog moeilijk leesbaar.
- De decoratieve muurschildering is sterk vervuild en de verf bladdert af. Hierdoor zijn de decoraties nog moeilijk zichtbaar.

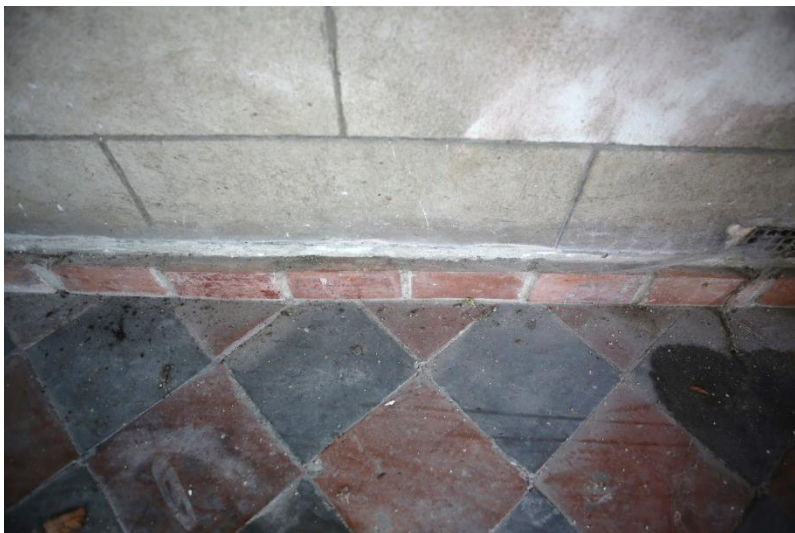
Figuur 50 Detail vloer en plint (dd. 08.08.2019)

- De vloerbekleding en de plint zijn vervuild, er is vocht aanwezig.
- De sokkel uit blauwe hardsteen en de invulling in geglaazuurde tegels voor het altaar zijn vervuild maar in goede staat.

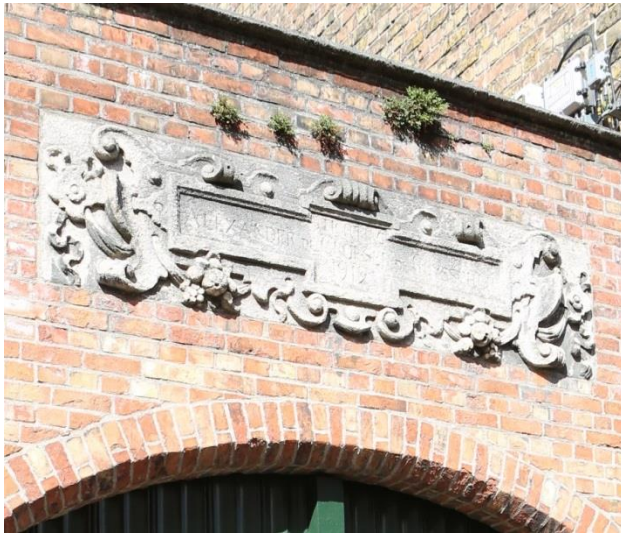
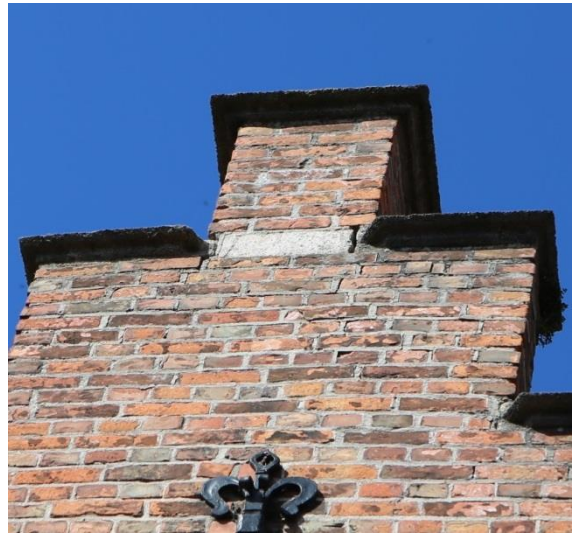
Figuur 60 Schade beeld metselwerk en cartouche boven inkompoort (dd. 08.08.2019) & Figuur 61 Scheurvorming trapgevel (dd. 08.08.2019)

- Het baksteenmetselwerk is in goede staat. Aanwezigheid van patina en onderaan vervuild door opspattend water. Op sommige plaatsen is er begroeiing aanwezig.
- Op verschillende plaatsen vertoont het metselwerk scheuren of herstelde scheuren.
- Het voegwerk is op sommige plaatsen uitgevallen.
- De dekstenen zijn verweerd en op sommige plaatsen is er begroeiing aanwezig.
- Elementen uit witsteen zijn algemeen vervuild en verweerd. Lokaal is de witsteen beschadigd.
- De dorpel van de inkompoort is gebarsten, algemeen zijn de dorpels vervuild en vertonen deze gebruikerssporen.
- Schade aan de buitenschil van het godshuis resulteert op verschillende plaatsen in de interieurs in vochtschade.

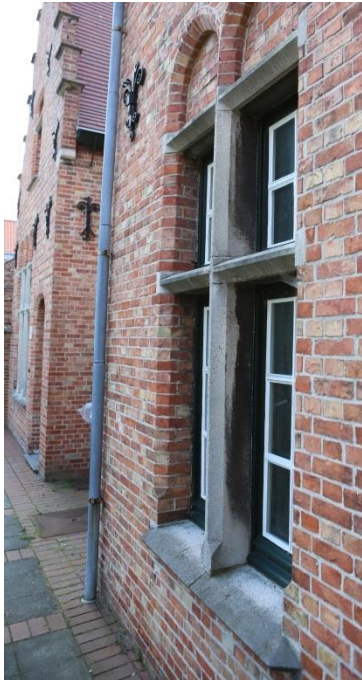
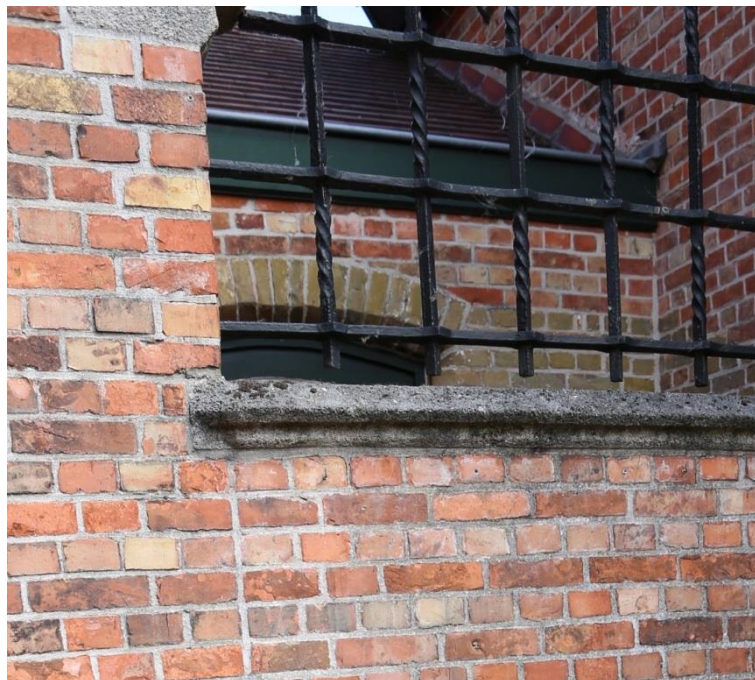
Figuur 62 Vervuiling witsteen (dd. 08.08.2019) & Figuur 63 Vervuiling witsteen (08.08.2019)

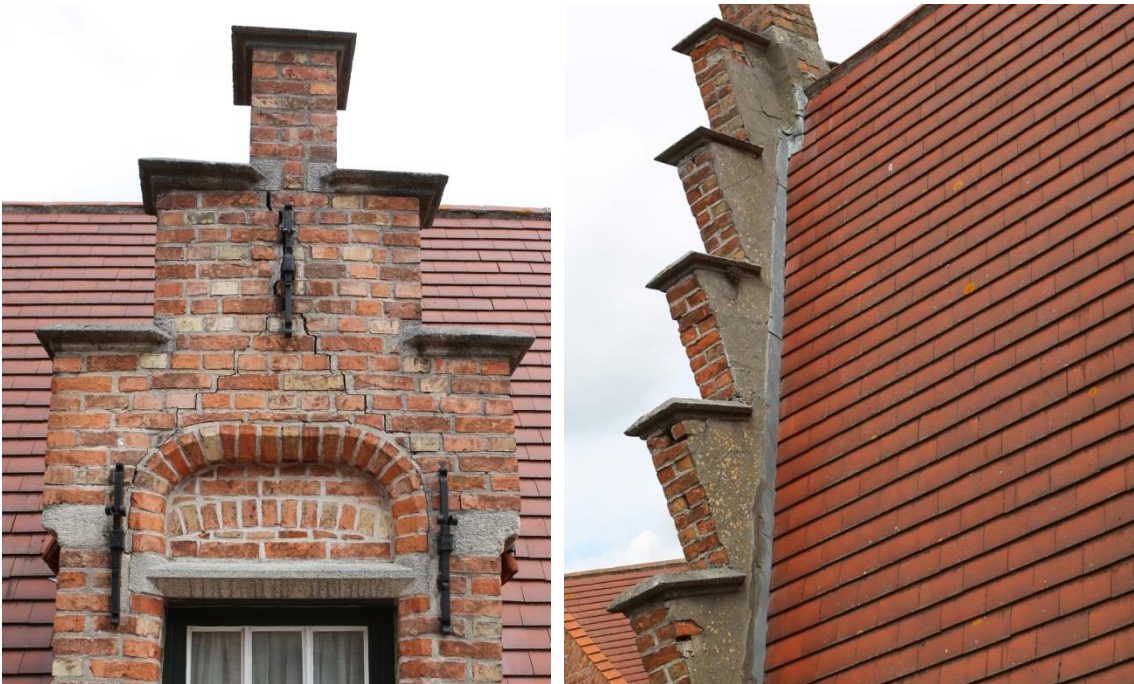
*Figuur 64 Scheurvorming trapgevel kapel (dd. 08.08.2019) & Figuur 65 Afvallen en loskomen cementering achterzijde topgevel (dd. 08.08.2019)*

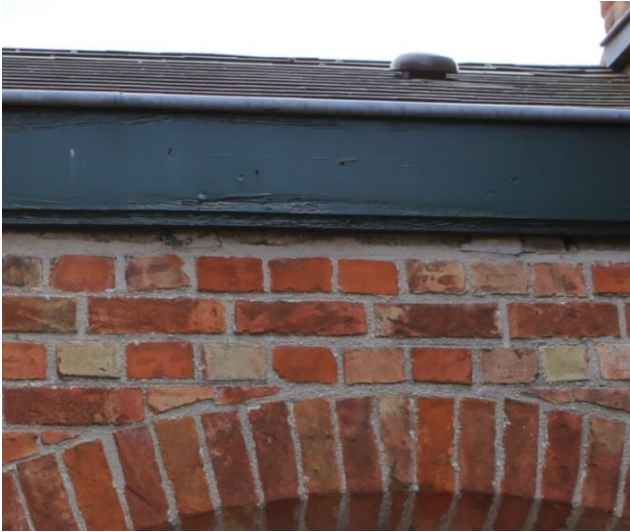
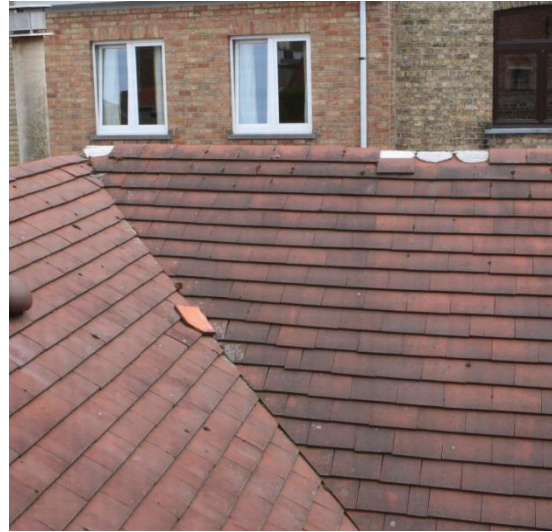
*Figuur 71 Verweerde verf en schade hout (dd. 08.08.2019) & Figuur 72 Afgevallen nokpannen (dd. 08.08.2019)*

- De dakbedekking en de nokpannen zijn in goede tot vrij goede staat. Algemeen vervuiling/patina aanwezig. Aanwezigheid van groen en verschillende mossorten.
- De tegels die de aansluiting vormen met opgaande muren komen op verschillende plaatsen los of zijn uitgevallen.
- Op enkele plaatsen zijn nokpannen uitgevallen.
- De goten zijn vervuild maar algemeen in goede staat. Het schilderwerk van de houten bakgoten is lokaal verweerd, op sommige plaatsen zijn er sporen van houtaantasting.
- De regenwaterafvoeren zijn algemeen in vrij goede staat.
- Schade aan de buitenschil van het godshuis resulteert op verschillende plaatsen in het interieur in vochtschade.

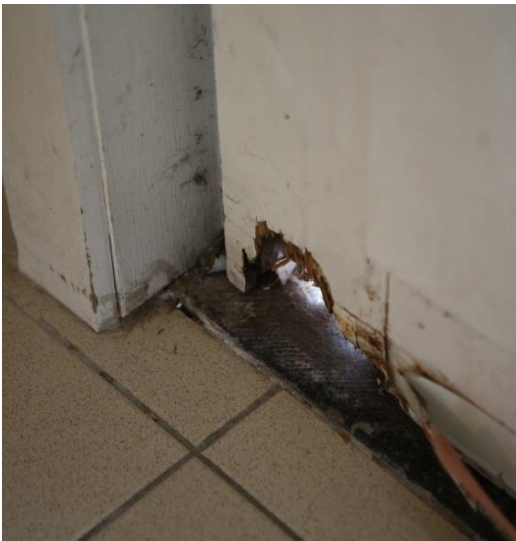
*Figuur 81 Schade onderzijde achterdeur (dd. 08.08.2019)*

- De inkompoort is in vrij goede staat, wel vervuild.
- De voordeuren zijn in matige staat. Het schilderwerk bladdert af en het hout is beschadigd.
- De achterdeuren zijn algemeen in goede staat, wel zijn er op enkele plaatsen beschadigingen merkbaar.
- De recente deuren van de bergingen zijn in goede staat.

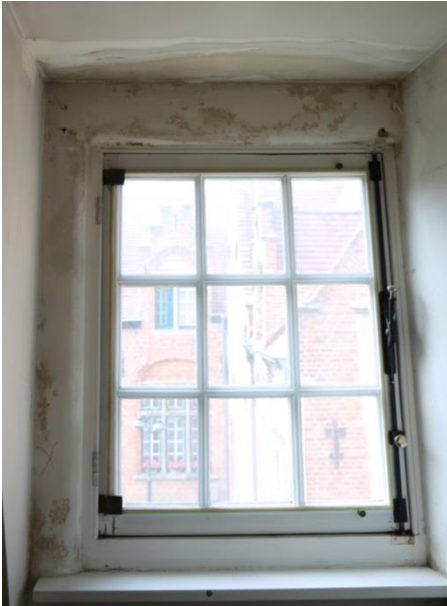
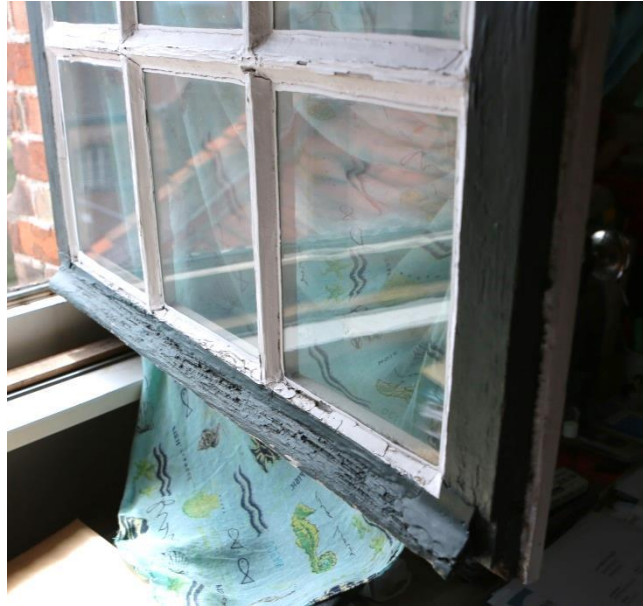
Figuur 88 Vochtschade dakkapel (dd. 08.08.2019) & Figuur 89 Schadebeeld onderdorpel raam eerste verdieping (dd. 08.08.2019)

- Algemeen bladdert de verf op sommige plaatsen af. Ook komt de verf op de kleinhouten lokaal los.
- Waar het houten schrijnwerk aansluit aan de natuursteen dorpels, is het hout op verschillende plaatsen aangetast door water.
- In woning nr. 57 is de onderdorpel van het raam in de topgevel sterk aangetast door vocht (figuur 90). In de dakkapel zijn vochtsporen waarneembaar rond het raam (figuur 88).

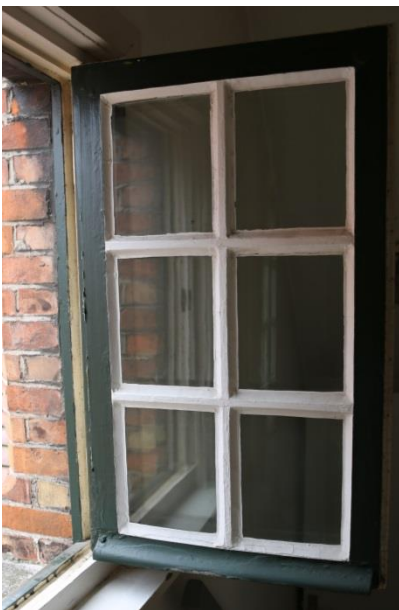
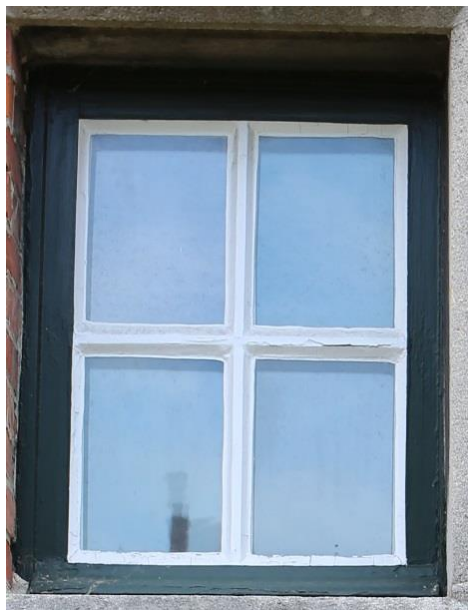
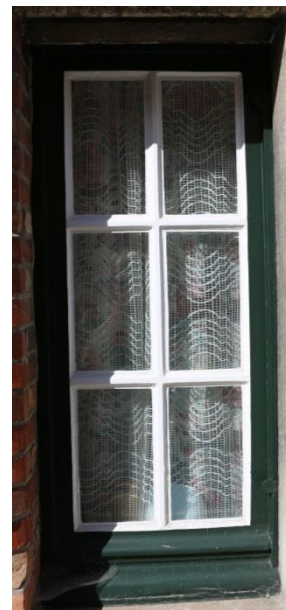
Figuur 90 Huidige toestand raam eerste verdieping (dd. 08.08.2019), Figuur 91 Bovenlicht kruismoneel (dd. 08.08.2019) & Figuur 92 Deel drielicht (dd. 08.08.2019)

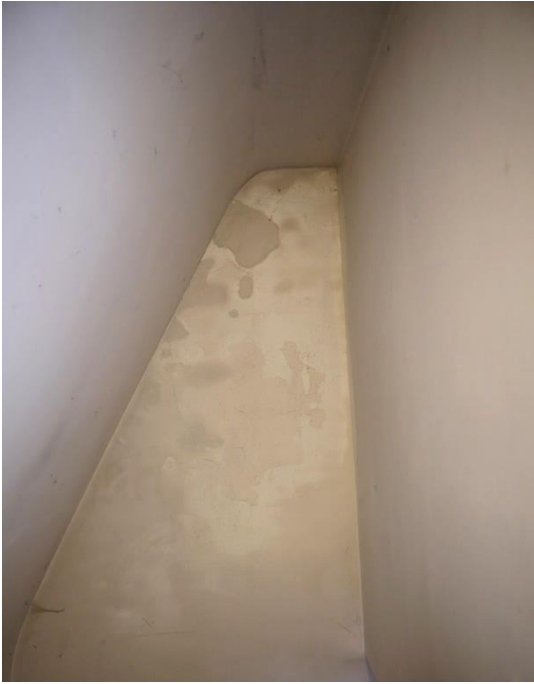
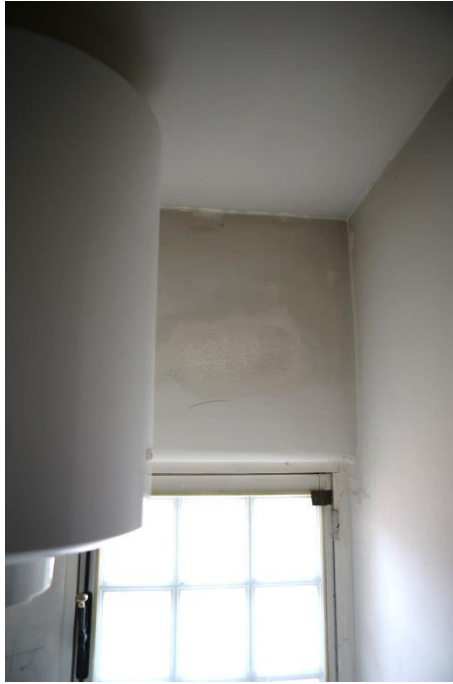
*Figuur 105 Vervuiling en vochtschade op de wanden (dd. 08.08.2019) & Figuur 106 Vochtschade in het interieur (dd. 08.08.2019)*

- Op verschillende plaatsen in de woningen komt vochtschade voor.
- Op elke plaatsen zijn fijne barsten merkbaar in de wandbepleisteringen.
- Algemeen zijn de wanden vervuild.

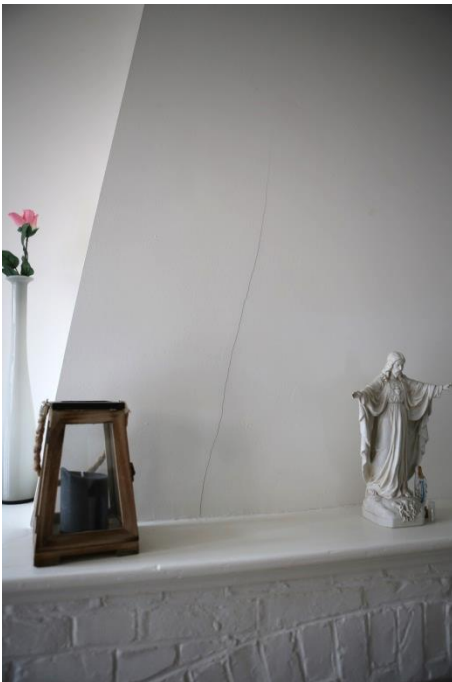
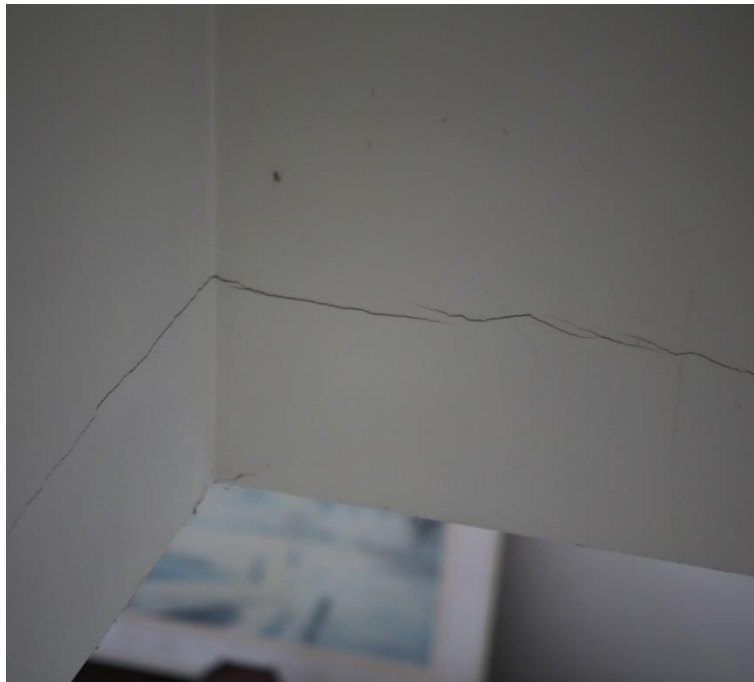
*Figuur 107 Fijne barst in de haardboezem (dd. 08.08.2019) & Figuur 108 Scheurvorming ter hoogte van trapgat (dd. 08.08.2019)*

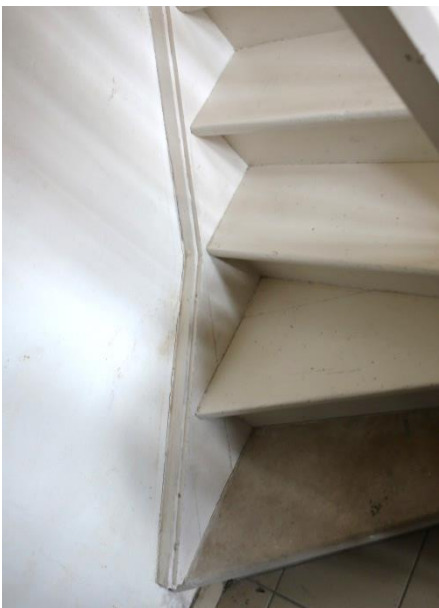
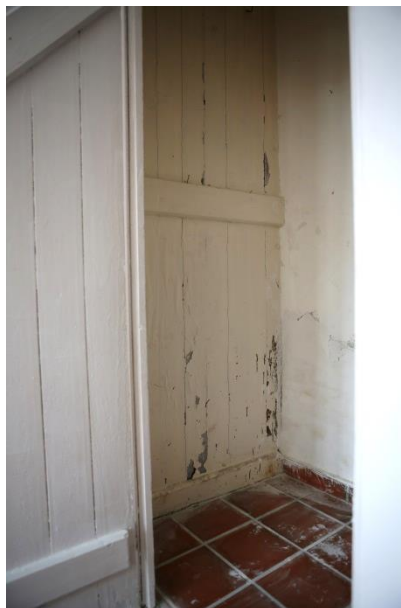
*Figuur 113 Algemene vervuiling trappen (dd. 08.08.2019) & Figuur 114 Toestand binnenzijde ingemaakte kast, woning nr. 37 (dd. 08.08.2019)*

- De trappen in verschillende woningen zijn vervuild en vertonen gebruiksschade.
- Het schilderwerk aan de binnenzijde van de ingemaakte kasten bladdert af.
