## BEHEERSPLAN GODSHUIS DE PELIKAAN, BRUGGE

datum 7 september 2020

adres Groenerei 8, B-8000 Brugge

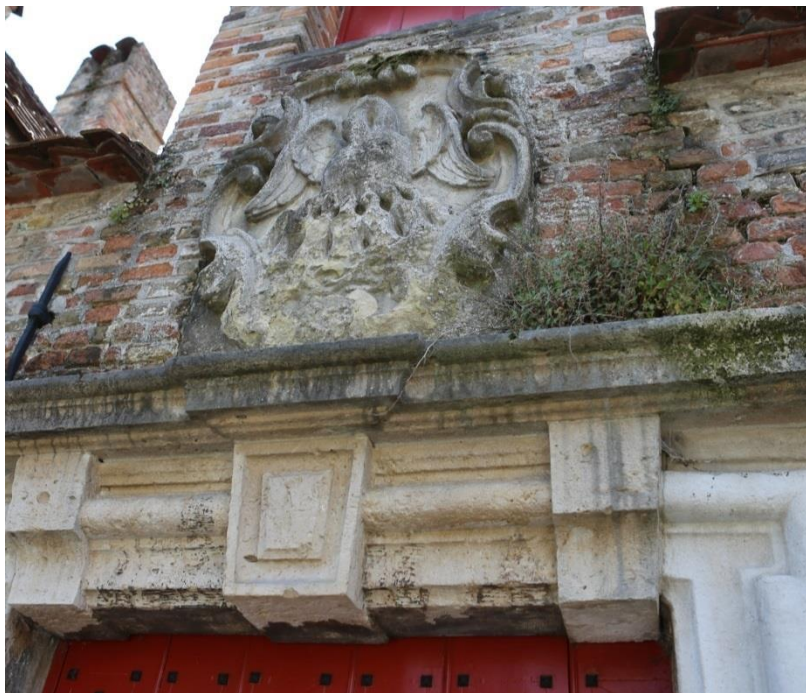
Figuur 24 Sterke vervuiling, plantengroei en uitgespoelde voegen (dd. 03.07.2019) & Figuur 25 Ontbrekende bakstenen en nokpannen schouw (dd. 08.08.2019)

- Algemeen zijn de gevels in aanvaardbare tot vrij goede staat. Zowel het metselwerk als de witsteen elementen in de voorgevel van de achttiende-eeuwse vleugel zijn algemeen licht en plaatselijk vervuild. Op verschillende plaatsen is er plantengroei aanwezig op de gevels. Boven de inkomdeur is de waterlijst sterk

vervuild, staat het metselwerk vochtig en zijn de voegen uitgevallen. Ook het bas-reliëf boven de deur is beschadigd en vervuild. Voor de inkomdeur is een traprede op twee plaatsen gebroken. De witstenen dorpel van het raam rechts van de inkomdeur is op verschillende plaatsen gebroken. In het metselwerk van de schouw aan de linkerzijde ontbreken verschillende bakstenen en ontbreekt een groot deel van de afdekking in nokpannen.

| | Beheersmaatregelen / Aard der werken | Eenmalig | Terugkerend | Vrijstelling van toelating | Aanbevelingen |
|---|---|---|---|---|---|
| E01.01 | Lokaal herstellen van het metselwerk en sterk verweerd of ontbrekend voegwerk | x | | | <ul style="list-style-type: none"> <li>– M.n. barsten, vorst- of vochtschade, lacunes in het metsel- en voegwerk, ...</li> <li>– Vervangen van metselwerk met stenen naar bestaand of historisch model.</li> <li>– Samenstelling voegmortel: kalkgebonden mortel.</li> <li>– Hydrofuge van de gevels verstoort de vochthuishouding in het metselwerk en is daarom niet toegelaten.</li> <li>– Openstaande naden tussen metselwerk en schrijnwerk moeten gedeeltelijk opgevoegd worden met een kalkgebonden mortel. Overgang tussen mortelzoom en schrijnwerk op te voegen met dunne (max. 50 mm), overschilderbare elastische kit.</li> </ul> |

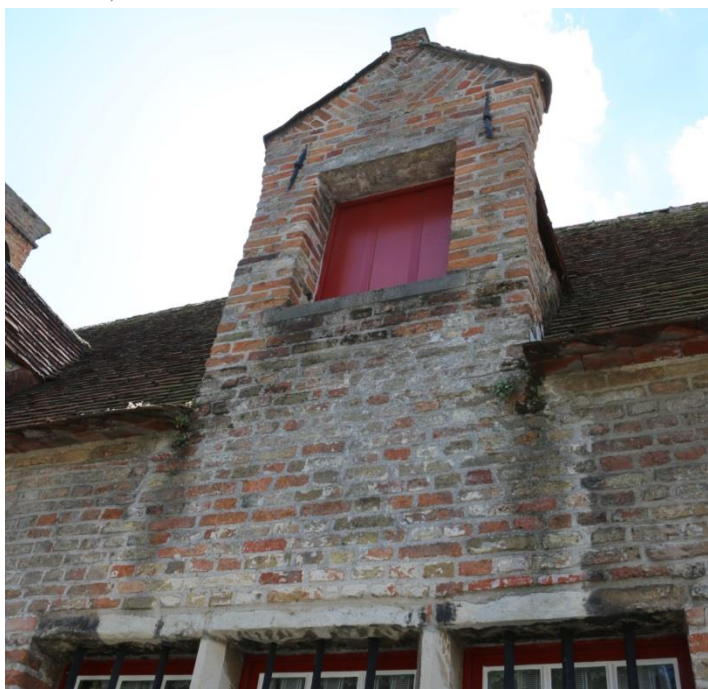
Figuur 26 Vervuiling op het metselwerk en de witsteen (dd. 03.07.2019) & Figuur 27 Plantengroei op de dakkapel (dd. 03.07.2019)

| | Beheersmaatregelen / Aard der werken | Eenmalig | Terugkerend | Vrijstelling van toelating | Aanbevelingen |
|---|---|---|---|---|---|
| E01.04 | Verwijderen en onder controle houden biodeterioratie | | min. 1 x/jaar | n.v.t. | – Klimplanten, mossen, korstmossen e.d.m. die schade toebrengen aan het monument moeten verwijderd worden. |

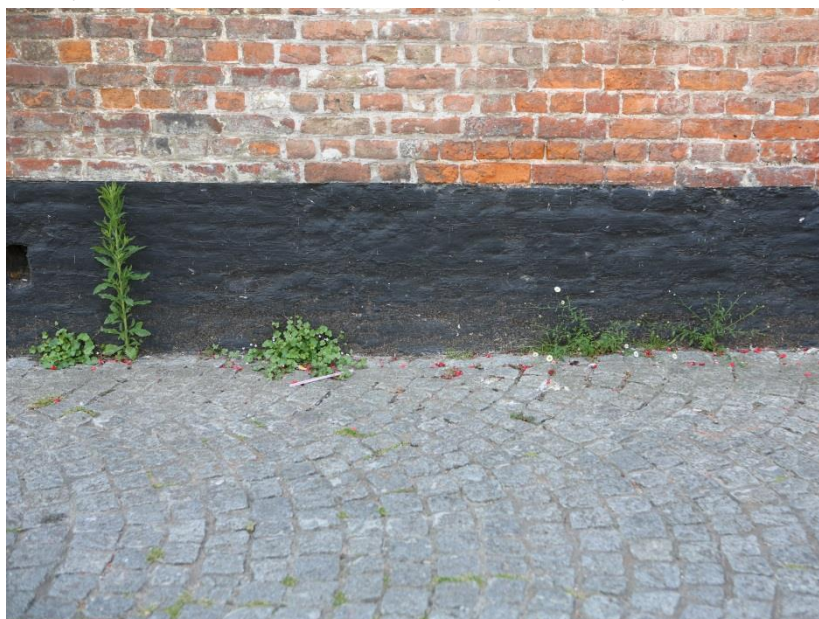
*Figuur 30 Begroeiing aan de bovenzijde van de schouw (dd. 03.07.2019) & Figuur 31 Begroeiing, vervuiling plint en broos geworden stenen (dd. 03.07.2019)*

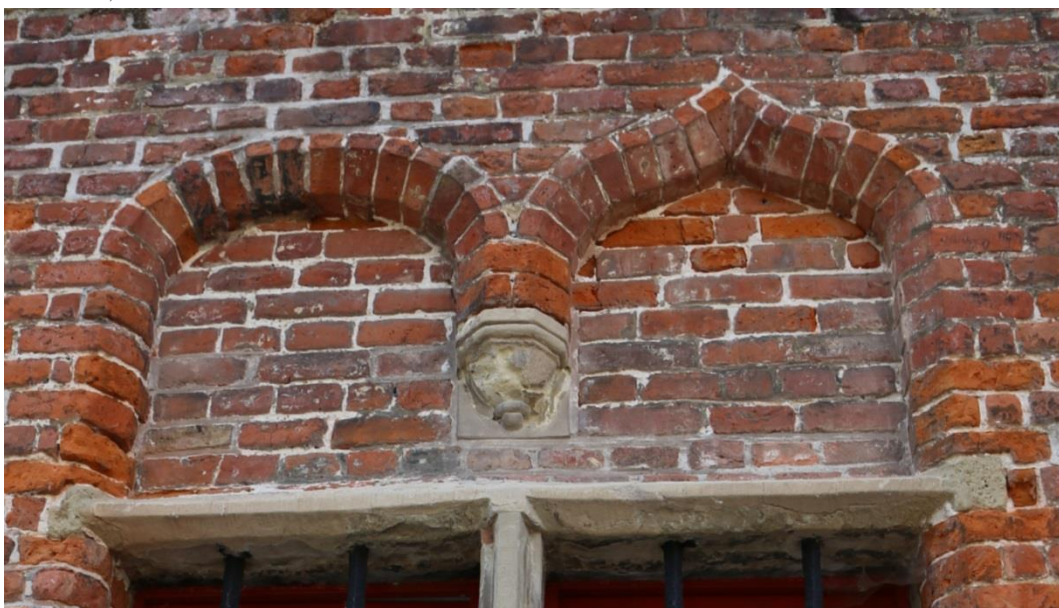
*Figuur 32 Beschadigde witsteen en broos geworden bakstenen (dd. 03.07.2019)*

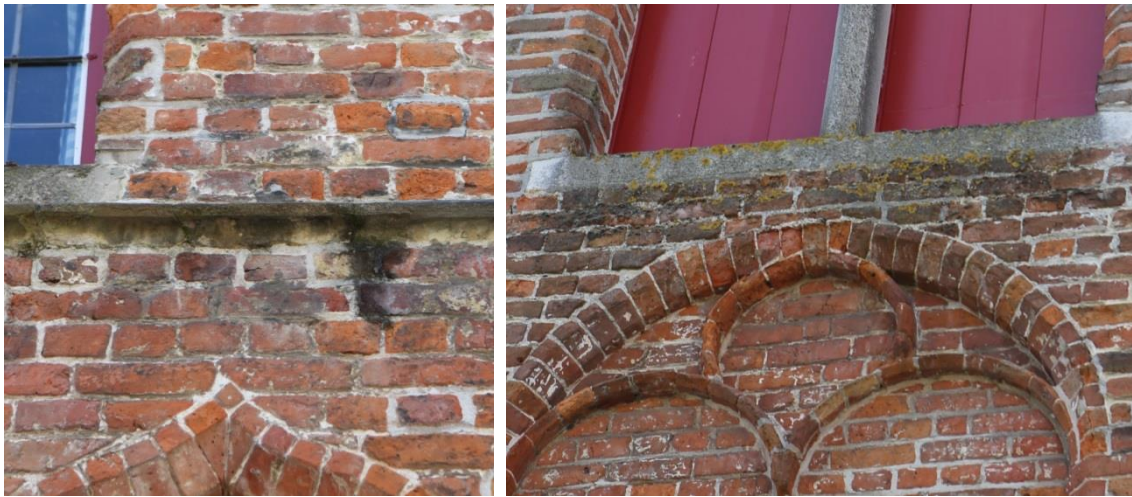
Figuur 33 Vervuiling witsteen (dd. 03.07.2019) & Figuur 34 Vervuiling witsteen en broos geworden stenen

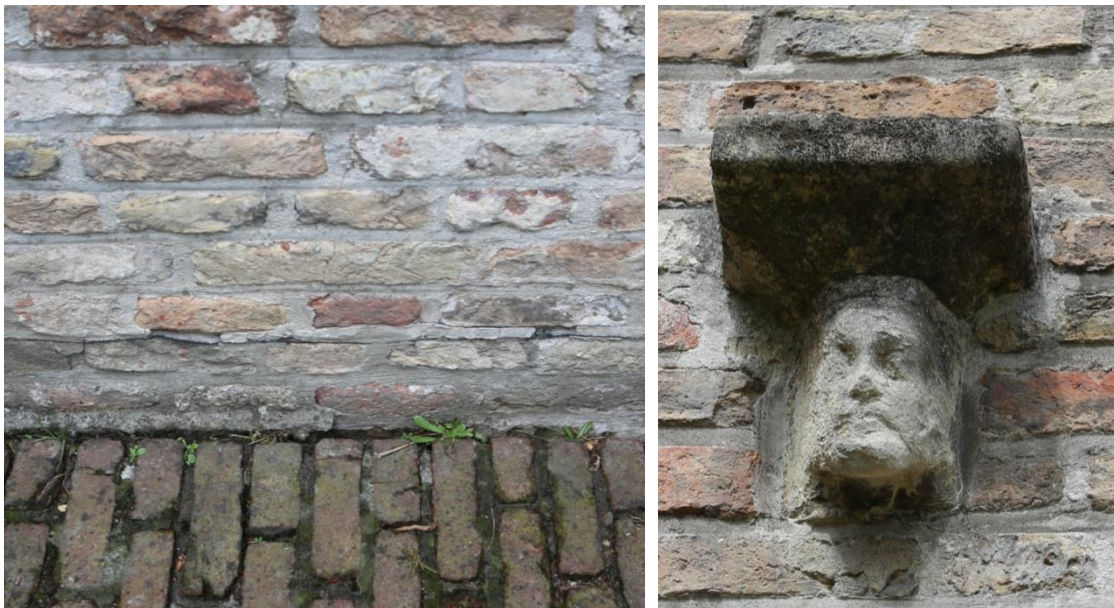
Figuur 35 Uitvallend voegwerk achtergevel (dd. 08.08.2019) & Figuur 36 Huidige toestand console achtergevel (dd.08.08.2019)

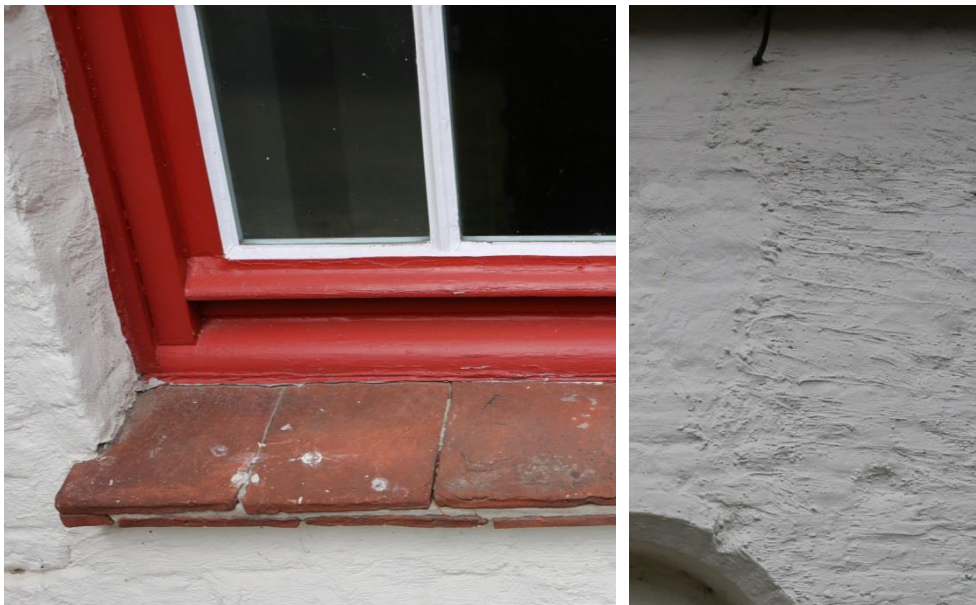
Figuur 37 Huidige toestand dorpels in terracottategels (dd. 08.08.2019) & Figuur 38 Schilderwerk boven blinde nis (08.08.2019)

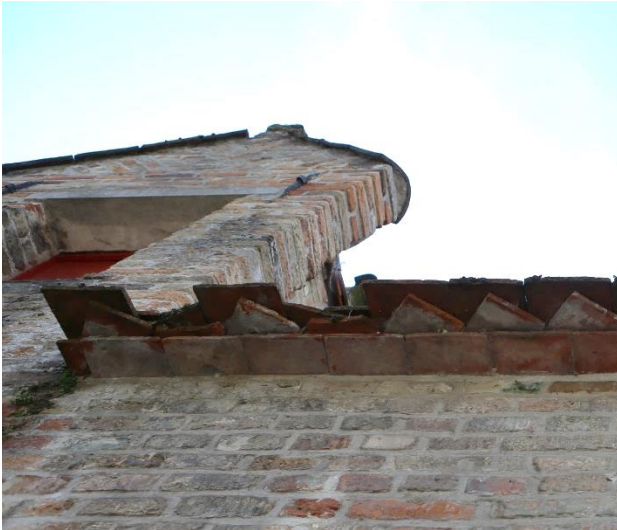
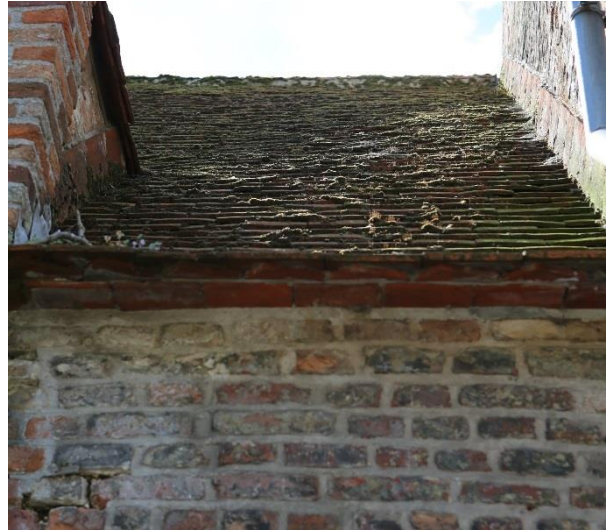
*Figuur 43 Schade tegelpannen straatgevel achttiende-eeuwse gevel (dd. 03.07.2019) & Figuur 44 Schade en vervuiling dakbedekking achttiende-eeuwse vleugel (dd. 03.07.2019)*

- Het dakvlak met tegelpannen is in slechte staat. Het dak, inclusief de nok, is sterk vervuild door mossen en algen, verschillende pannen zijn gebroken, afgevallen of liggen los. Vervuiling die geen schade aanbrengt aan de bouwschil hoeft niet verwijderd te worden indien de verwijdering van de patina afbreuk zou doen aan de authenticiteit van het gebouw.
- De dakvlakken met Vlaamse golfdakpannen zijn vervuild, lokaal liggen de pannen los. De nok is eveneens vervuild.
- De goten zijn in matige staat, lokaal is het zink verweerd of beschadigd.
- De regenwaterafvoeren zijn lokaal beschadigd, de stampijpen vertonen lokaal corrosie.

| | Beheersmaatregelen / Aard der werken | Eenmalig | Terugkerend | Vrijstelling van toelating | Aanbevelingen |
|---|---|---|---|---|---|
| E02.11 | Verwijderen en onder controle houden biodeterioratie | | min. 1 x/jaar | n.v.t. | – Klimplanten, mossen, korstmossen e.d.m. die schade toebrengen aan het monument moeten verwijderd worden, andere dienen indien te behouden onder controle gehouden worden. |

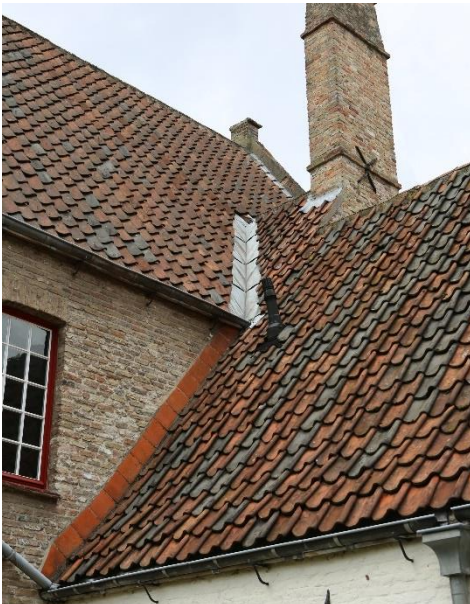
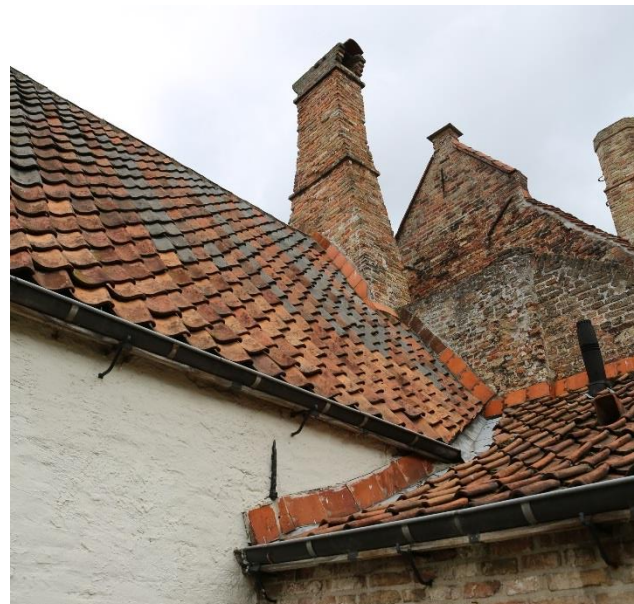
*Figuur 45 Huidige toestand dakvlakken achterzijde (dd. 08.08.2019) & Figuur 46 Huidige toestand dakvlakken achterzijde (dd. 08.08.2019)*

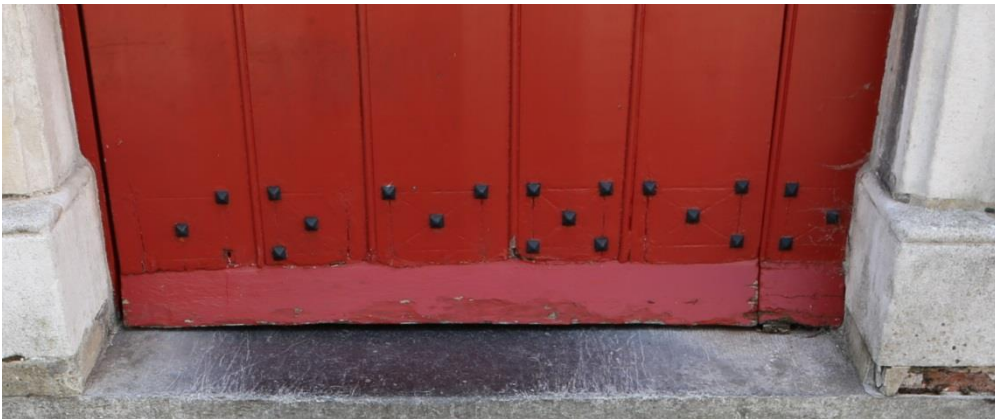
*Figuur 51 Schadebeeld onderzijde voordeur (dd. 03.07.2019)*

| | Beheersmaatregelen / Aard der werken | Eenmalig | Terugkerend | Vrijstelling van toelating | Aanbevelingen |
|---|---|---|---|---|---|
| E03.01 | Restauratie van het buitenschrijnwerk en glas-in-loodramen | x | | | <ul style="list-style-type: none"> <li>– Stratigrafisch onderzoek naar oorspronkelijk kleurgebruik indien nodig.</li> <li>– Restauratie van de oorspronkelijke delen van het historisch buitenschrijnwerk. Bij voorkeur herstel, indien nodig reconstructie naar historisch model met opmaak van detailplannen bestaande en nieuwe toestand.</li> <li>– Indien van toepassing, inclusief corrosiewerend behandelen metalen hang- en sluitwerk en herstel metselwerk t.h.v. inklemming luikduimen, diefijzers of andere onderdelen.</li> <li>– Vernieuwen van beglazing en glas-in-loodkalibers of -panelen indien noodzakelijk.</li> <li>– Inclusief schilderwerken.</li> </ul> |

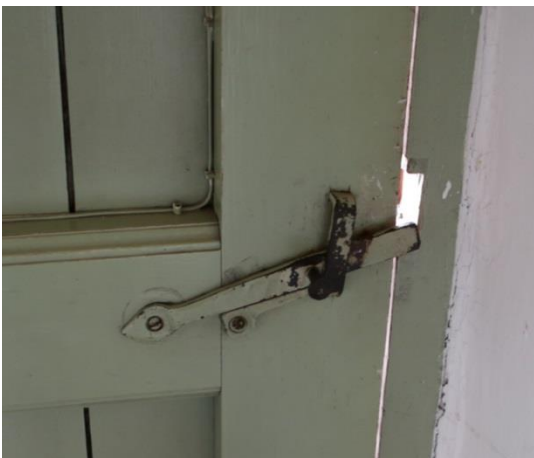
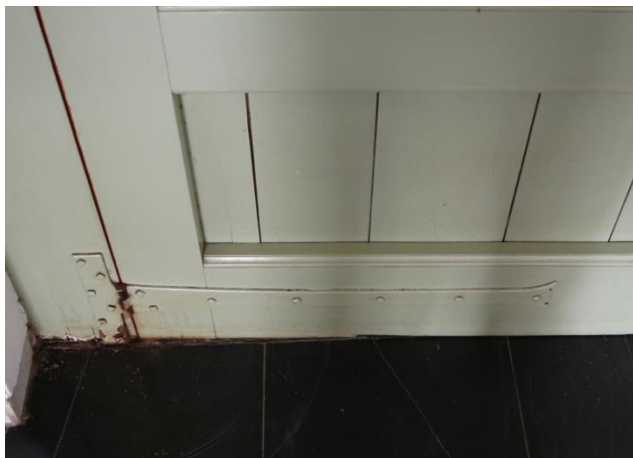
*Figuur 52 Deurgrendel voordeur (dd. 08.08.2019) & Figuur 53 Huidige toestand hengen voordeur (dd. 08.08.2019)*

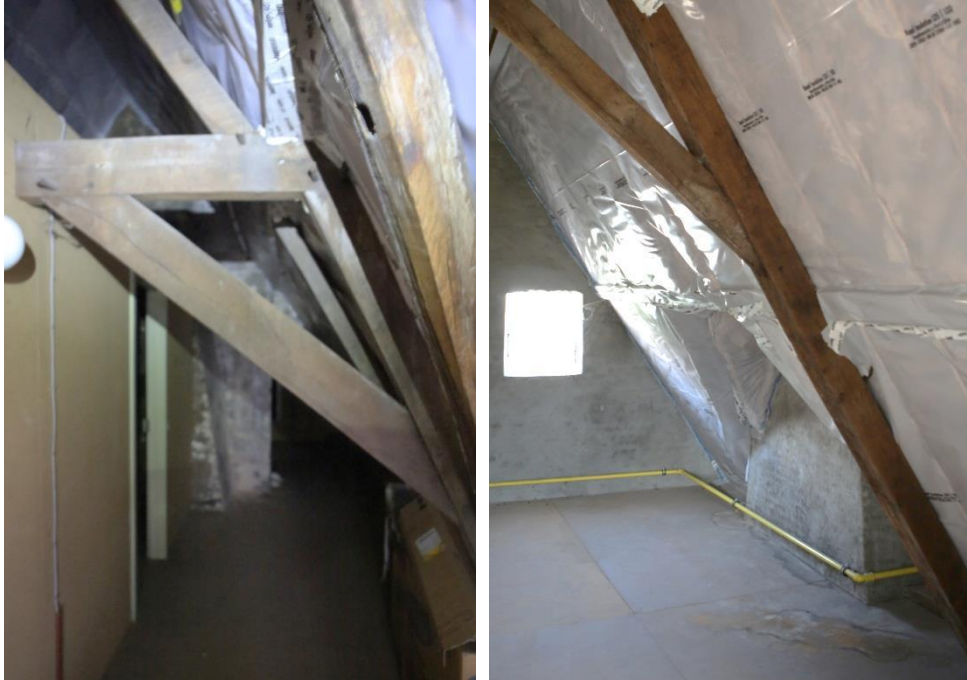
*Figuur 79 Detail balkenstructuur achttiende-eeuwse vleugel (dd. 08.08.2019) & Figuur 80 Detail dakstructuur vleugel 1634 (dd. 08.08.2019)*

- De structuren werden enkel visueel nagekeken. Enkele delen zijn niet zichtbaar.
- De dakstructuur is vervuild maar algemeen in goede staat. Op de zolder van vleugel 1634 is er vochtschade zichtbaar.
- De balklagen van de gelijkvloerse verdieping en de eerste verdieping vertonen lokaal sporen van houtborende insecten. Er dient na gegaan te worden of dit actieve aantastingen zijn.
- In woning 3 vertoont een moerbalk een droogscheur. Aldaar worden de kinderbalken gedragen door een tegen de zijkant van de moerbalk getimmerde plank( zie figuur 77).
- In woning 4, in de woonkamer is een anker sterk gecorrodeerd (zie figuur 78).

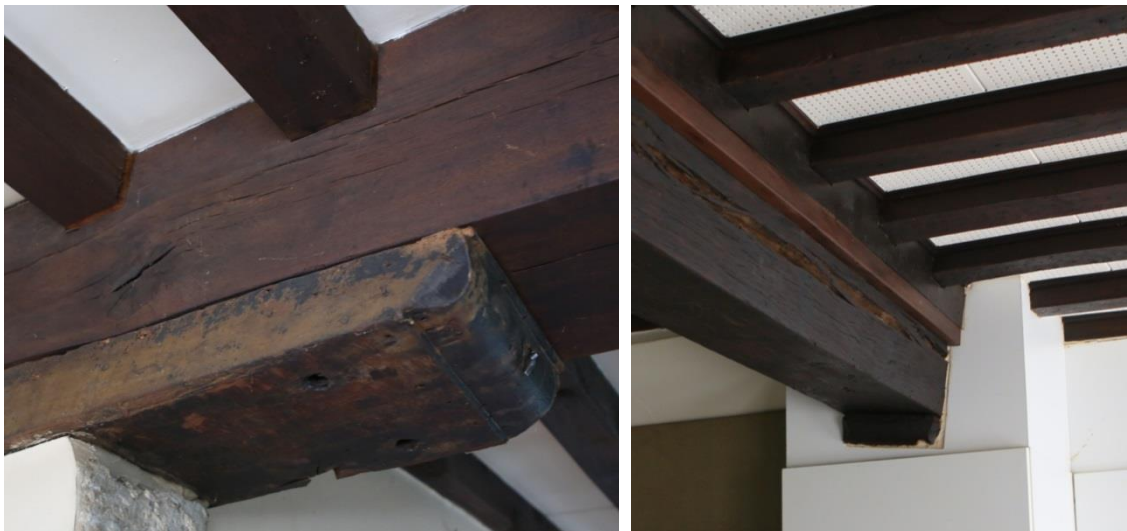
*Figuur 81 Detail moerbalk met balksleutel in woning 3 (dd. 08.08.2019) & Figuur 82 Detail moerbalk woning 3 (dd. 08.08.2019)*

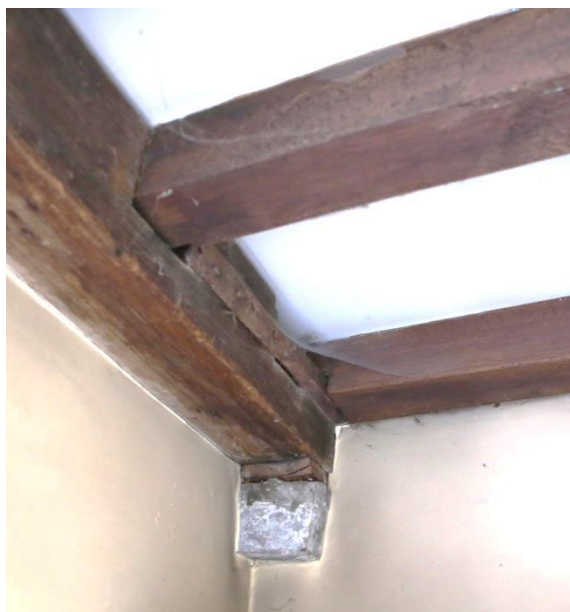
*Figuur 83 Detail balk en muuranker woonkamer woning 4 (dd. 08.08.2019)*

| | Beheersmaatregelen / Aard der werken | Eenmalig | Terugkerend | Vrijstelling van toelating | Aanbevelingen |
|---|---|---|---|---|---|
| E04.01 | Restauratie metalen elementen | x | | | – Corrosiewerend behandelen metalen elementen die een blijvende functie hebben in de gevel.<br>l.h.b. van de muurankers. |

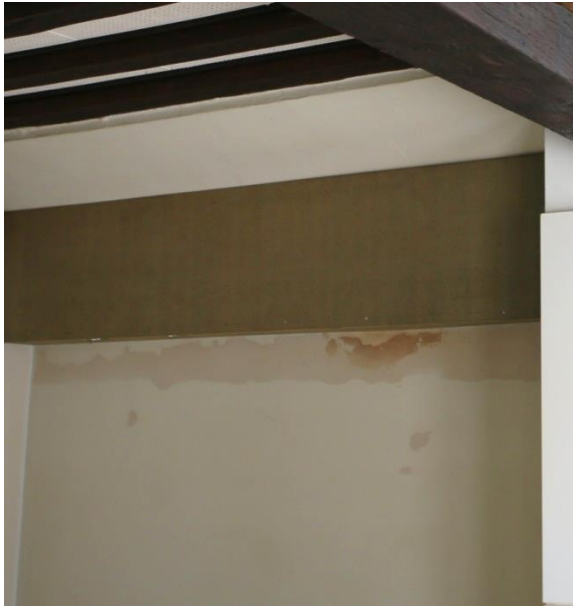
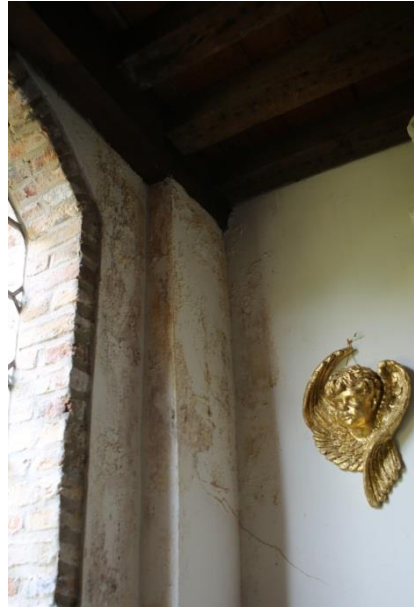
Figuur 94 Schade door roet of vocht in woning 3 (dd. 08.08.2019) & Figuur 95 Vochtschade in de kapel (dd. 08.08.2019)

- De wandafwerkingen van de gemene delen en woning 2 zijn algemeen in goede staat. Wel wordt lokaal vervuiling en gebruiksschade vastgesteld.
- In de kapel wordt vochtschade vastgesteld in de hoek tussen de perceelsgrens en de buitengevel. Ook de muur waartegen het altaar staat, vertoont sporen van vocht.

- Woning 3 is recent gerenoveerd, algemeen zijn de wandafwerkingen in vrij goede staat. Er worden sporen van vocht of roet ter hoogte van afgebroken schouwen vastgesteld en is er een vochtprobleem onderaan de muur tussen woon- en slaapkamer.

| | Beheersmaatregelen / Aard der werken | Eenmalig | Terugkerend | Vrijstelling van toelating | Aanbevelingen |
|---|---|---|---|---|---|
| I01.03 | Maatregelen vochtinfiltratie | x | | | – Indien van toepassing. |

| | Beheersmaatregelen / Aard der werken | Eenmalig | Terugkerend | Vrijstelling van toelating | Aanbevelingen |
|---|---|---|---|---|---|
| I02.02 | Lokaal herstel wand- en plafondafwerking | x | | | <ul style="list-style-type: none"> <li>– Herstellen van beschadigde wanden en plafonds, bijvoorbeeld scheuren, losgekomen pleisterwerk, beschadigingen door gebruik, vocht, roetafzetting...</li> <li>– Herstel van bepleisterde of betegelde wanden indien deze erfgoedwaarde hebben.</li> <li>– Herstel van bepleisterde plafonds of plafonds met afwerking met planken indien deze erfgoedwaarde hebben.</li> </ul> |

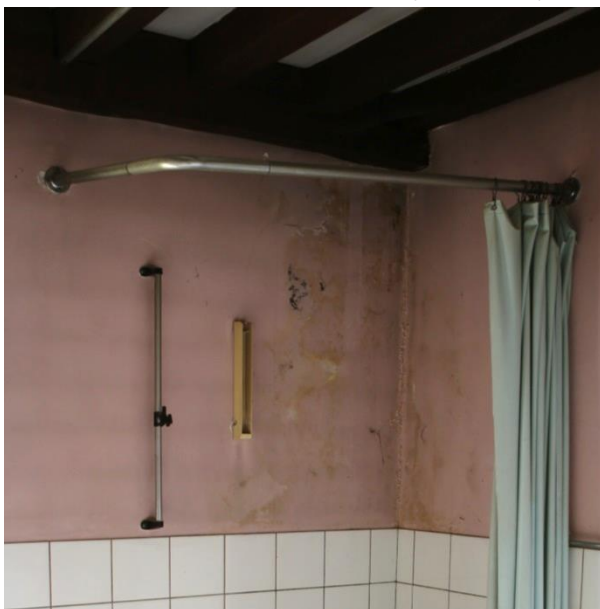
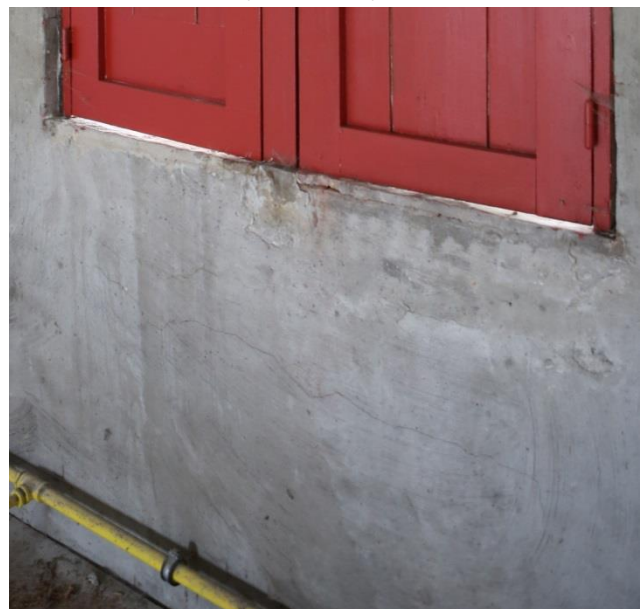
Figuur 96 Vochtschade woning 4 (dd. 08.08.2019) & Figuur 97 Fijne barsten zolder vleugel 1634 (dd. 08.08.2019)

- De wandafwerkingen in woningen 1 en 4 zijn sterk vervuild en vertonen haarscheuren. In de badkamer van woning 4 (eerste verdieping, achterzijde, hoek topgevel en perceelsgrens) is er een vochtprobleem.

- De kalei en het pleisterwerk op zolder vallen lokaal af of vertonen haarscheuren, de wandafwerking op de zolder van de achttiende-eeuwse vleugel is sterk vervuild.

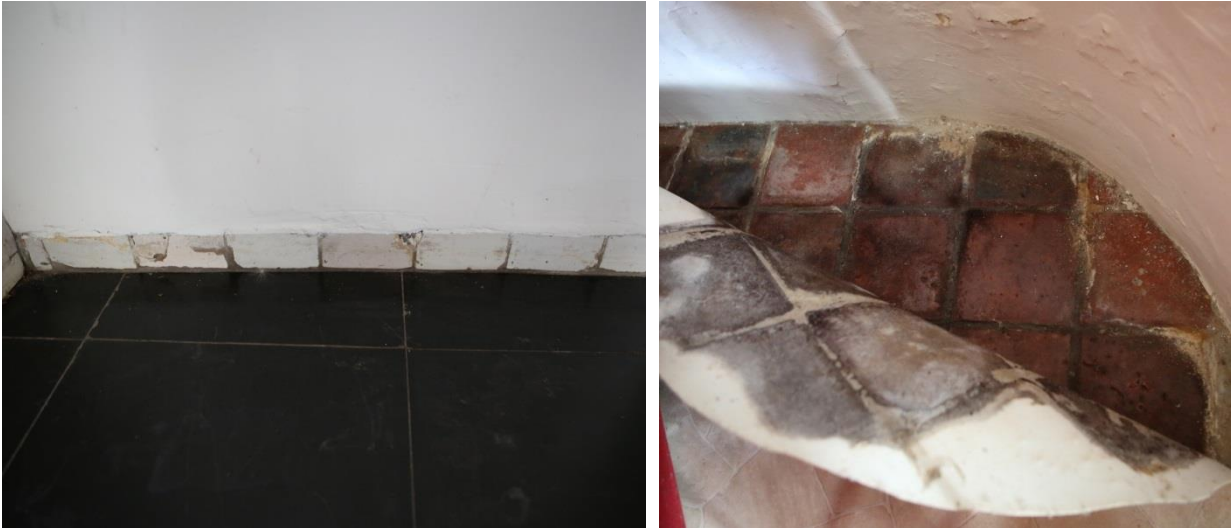
*Figuur 105 Plinten in de inkomhal (dd. 08.08.2019) & Figuur 106 Huidige toestand terracottategels onder vinylvloer (dd. 08.08.2019)*

- De stenen vloerafwerkingen zijn op vervuiling en gebruikerssporen na in goede staat.
- De houten beplanking in de hal op de eerste verdieping is in goede staat. De beplanking in woning 4 kon niet gecontroleerd worden gezien hier linoleum op verlijmd is.
- De plinten in de inkomhal zijn in matige staat. Door eerdere vervangingen bestaan ze uit diverse types witte tegels, verschillende hiervan zijn beschadigd.
- De blauwe hardsteen traptrede tussen de hal en de kapel is gebarsten.
- Er zijn sporen van vocht op de beplating op de zolder van de vleugel uit 1634.

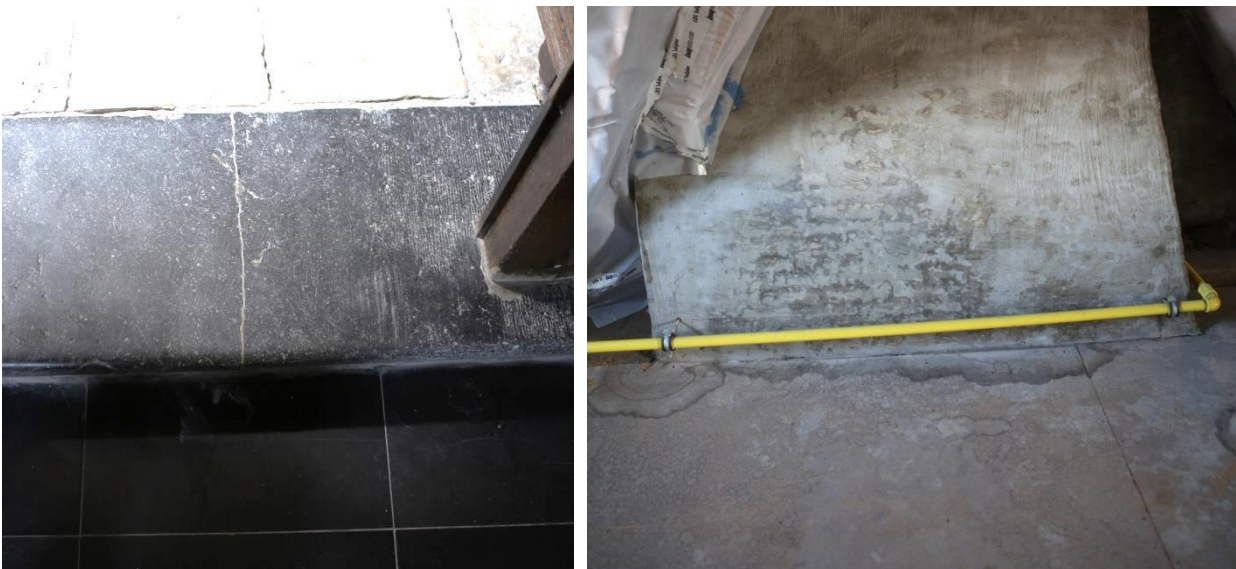
*Figuur 107 Gebroken trede tussen kapel en inkomhal (dd. 08.08.2019) & Figuur 108 Vochtschade op zolder (dd. 08.08.2019)*

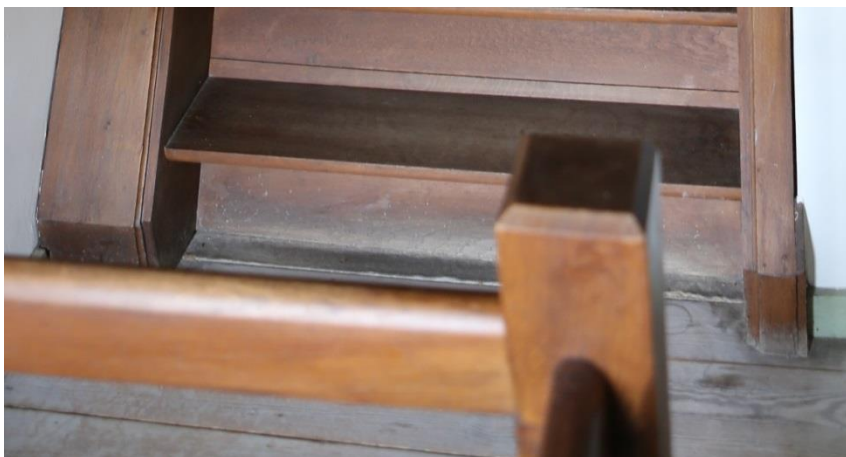
*Figuur 113 Gebruiksschade onderzijde zoldertrap (dd. 08.08.2019)*

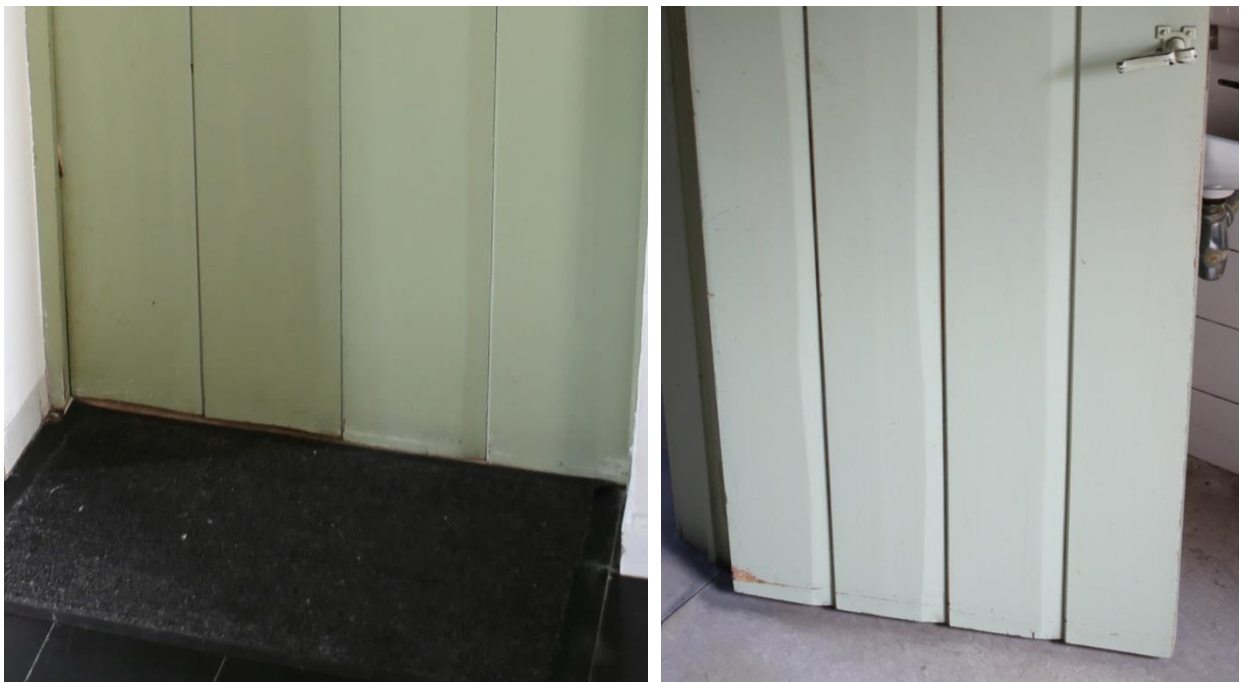
*Figuur 117 Onderzijde toegangsdeur woning 2 (dd. 08.08.2019) & Figuur 118 Gebruiksschade badkamerdeur woning 4 (dd. 08.08.2019)*

- De deuren vertonen gebruiksschade, het schilderwerk en het hout is op enkele plaatsen beschadigd.

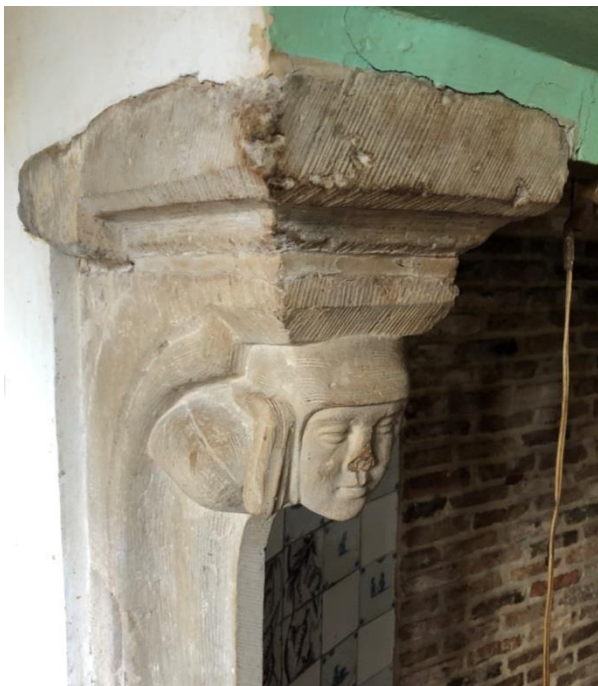
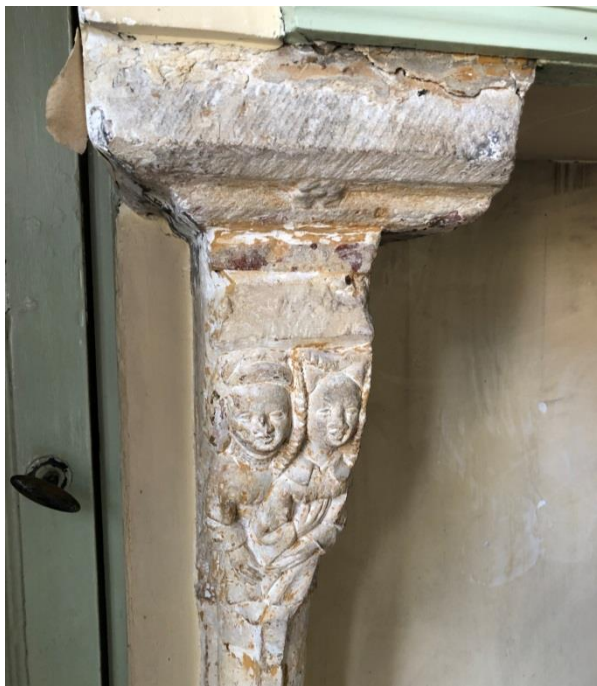
*Figuur 131 Schadebeeld kopje schouw woning 1 (dd. 08.08.2019) & Figuur 132 Schadebeeld kopje schouw woning 4 (dd. 08.08.2019)*

- De schouwen zijn vervuild en de natuurstenen onderdelen zijn lokaal beschadigd. De houten lijsten en tabletten vertonen gebruiksschade.
- De tegeltjes in de haarden zijn lokaal beschadigd maar zijn algemeen in goede staat van bewaring.

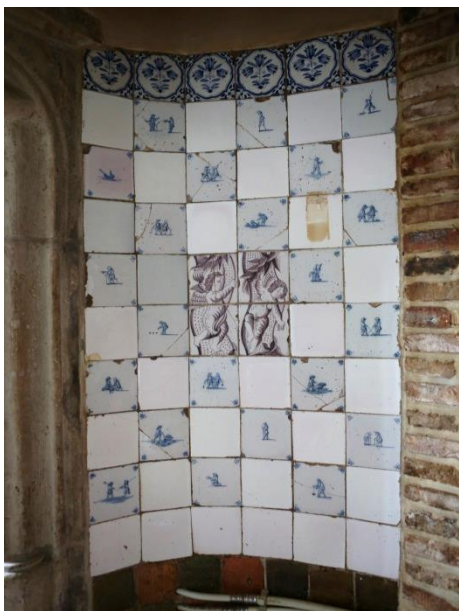
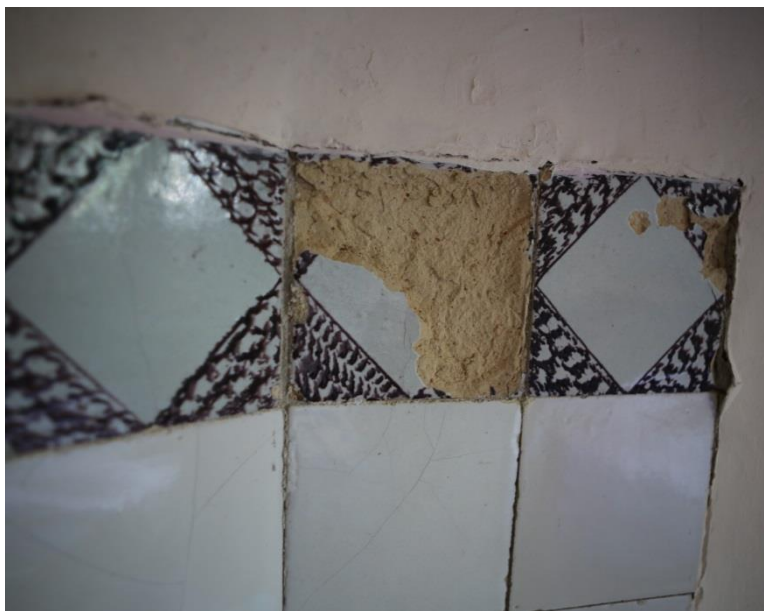
*Figuur 133 Huidige toestand haardtegels woning 1 (dd. 08.08.2019) & Figuur 134 Schadebeeld tegeltjes slaapkamer woning 2 (dd. 08.08.2019)*

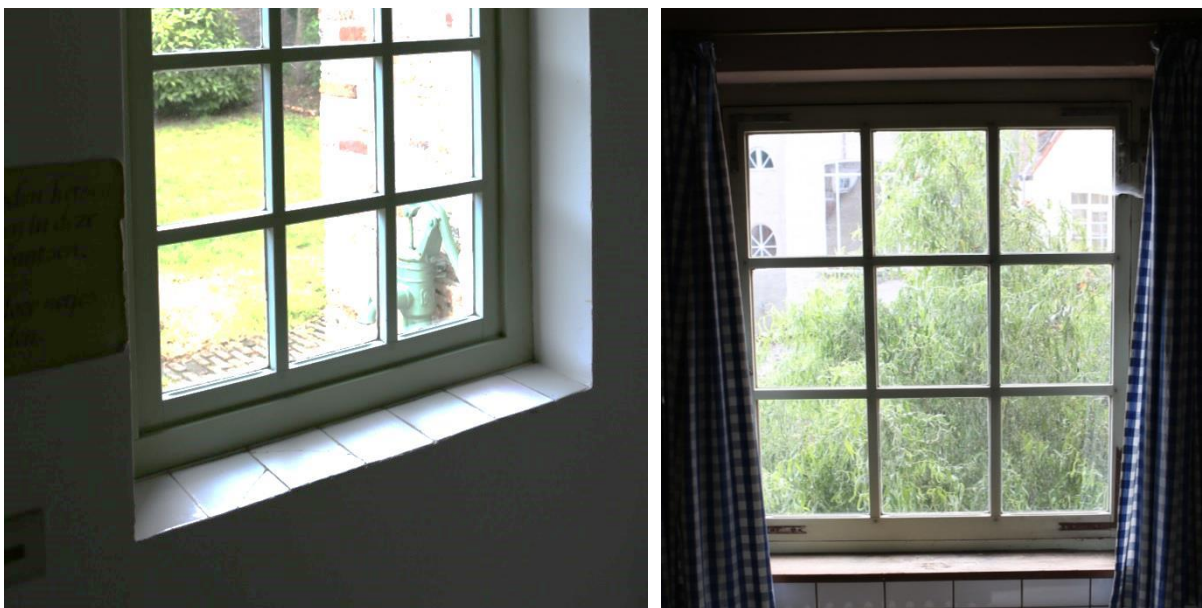
*Figuur 139 Venstertablet hal met geglazuurde tegels (dd. 08.08.2019) & Figuur 140 Venstertablet woning 4 in hout (dd. 08.08.2019)*

- In de hal is één tegel van het venstertablet gebroken.
- De houten tabletten zijn vervuild en vertonen gebruikerssporen of schade maar zijn algemeen in vrij goede staat.
