# **BEHEERSPLAN SINT-THEODARDUSKERK, KERKHOF, PASTORIE EN PASTORIETUIN VAN BOGAARDEN**

## **BIJLAGE 3: RAPPORT MONUMENTENWACHT**

# MONUMENTENWACHT VLAAMS-BRABANT

Inspectierapport B-47/20217/2011/-B Sint-Theodarduskerk  
Ring – 1670 Pepingen – (Bogaarden)

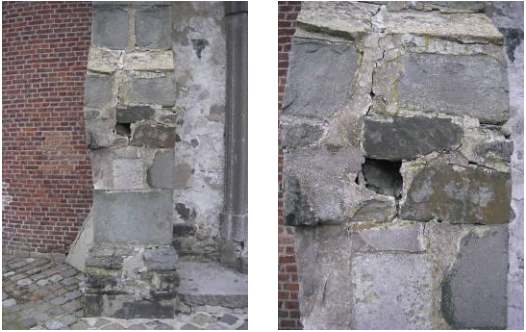
| | | | | S | | Het metselwerk van de steunberen is in slechte staat [1h]. Onoordeelkundige herstellingen met een te harde cementgebonden mortel verstoren het vochttransport in het muurwerk. De hierdoor ontstane vorstschade ondermijnt de consistentie van zowel de legmortel als de natuursteen, waardoor het muurwerk uitbuikt en de natuursteen uitvalt (zie foto's). De voegen van de afzaten vertonen grote openingen waarlangs makkelijk water in de muren infiltreert en bovenstaande gevolgschade nog versneld wordt. |

Het natuursteenmetselwerk van de westelijke torensteunberen dient op een : 5.2.4.  
 zelfde wijze als hierboven beschreven te worden hersteld. Hierbij dienen alle  
 vroegere herstellingen met te harde cementmortel te worden verwijderd. Alle  
 losse natuurstenen demonteren en HERGEBRUIKEN om het oorspronkelijk  
 uitzicht van de kerk te behouden.

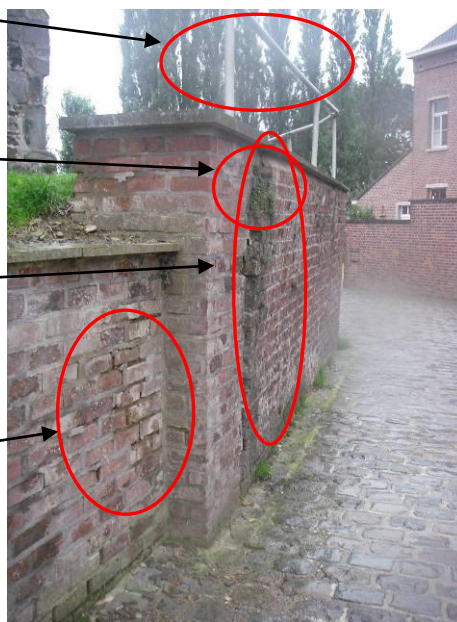
| De gronddruk en interne spanningen duwt het muurwerk weg waardoor scheefstand en scheuren ontstaan. | | | | | | |
| Het gebruik van een te harde voegmortel verstoort de vochtuishouding in het metselwerk waardoor vorstschade ontstaat. | | | | | | |

- verwijderen van de cementgebonden voegen;
- beschadigd voegwerk vervangen door een compatibele voegmortel;
- herverankeren van de dekstenen en vernieuwen van de onderlinge voegwerken met een compatibele kalkmortel.

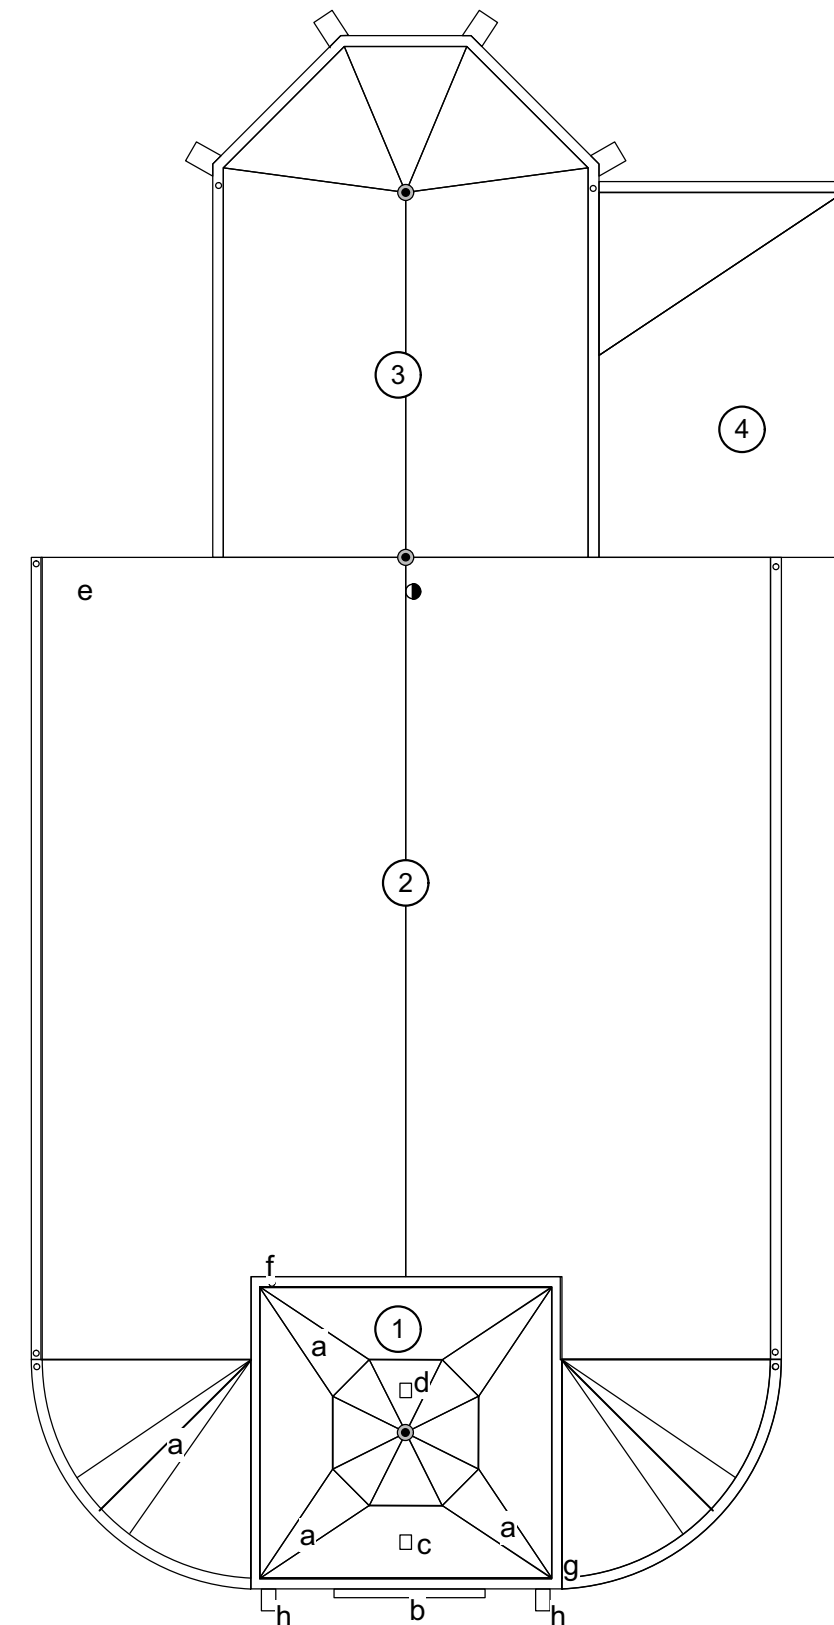
| | | | | S | | Ter hoogte van de hoekkepers, aan de insnoering, zijn enkele leien scheefgezakt en ligt de bebording bloot. Hierdoor zijn er lekken aanwezig in het dak [1a]. |
| | | | M | | | Het afdeklood boven de westelijke inkompoort is ernstig verweerd en beschadigd [1b]. |
| Toren [1] | | | | S | | Ter hoogte van de insnoering vertoont het lood op verschillende plaatsen ernstige verweringsen en is het plaatselijk verdwenen, met lekken en schade aan de dakstructuur tot gevolg (zie ook 3.1. en foto) [1a]. |

| Hoofdbeuk [2] | | | M | | | Centraal in de middelste hoekkeper aan de noordwestelijke zijde ontbreekt één lei [2a]. | |

| | | | | S | | <u>Hoogste luik [1d]:</u><br>Het met lood beklede luik is sinds de vorige inspectie verdwenen. Het werd vervangen door een zeer licht houtvezelachtig materiaal dat totaal niet geschikt is voor deze doeleinden. Hierdoor is er een zeer ernstige vochtinfiltratie (zie foto). | |

Herstellen van de gebreken aan natuurleien en hoekkeperloden ter hoogte van de insnoering van het torendak [1]. : 1.1.2.

Vernieuwen van het afdeklood boven de westelijke inkompoort. : 1.1.3.
