10.2 Bijlage 2: VAN SOENS R., Nota - Structuur hoeve Lochtsebaan te Brecht (stabiliteitsstudie), 30 augustus 2020

D.2003.2478. VERBOUWEN van een HOEVE

Lochtsebaan 2 - 2960 BRECHT

STRUKTUUR HOEVE LOCHTSEBAAN te BRECHT

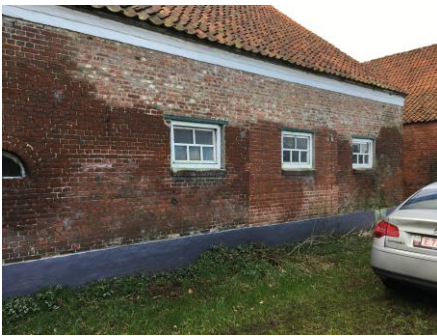
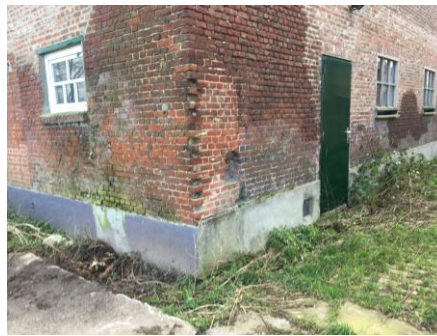
C-- allerlei opvullingen in het metselwerk : op verschillende plaatsen werden oude openingen dichtgemetseld, of herstellingen uitgevoerd zonder dat het het gevelwerk in doorlopend verband werd uitgevoerd. Onder meer in de voorgevel zijn dergelijke sporen terug te vinden. Uitbreken van metselwerk en doorlopend in verband doormetsen in alle lage is hier zowel konstruktief en esthetisch noodzakelijk. Tevens werden hier veelal andere steensoorten gebruikt.

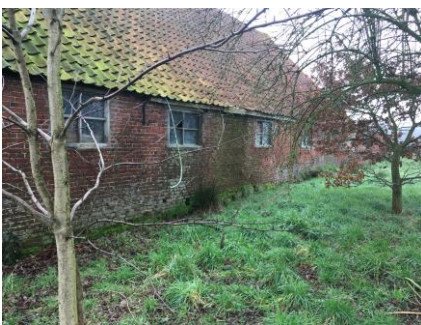
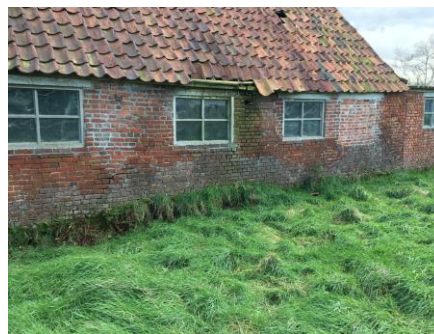
E-- zijgevel west van de schuur rechts : gevel dient plaatselijk hermetst te worden, na uitbreken van de niet originele betonnen ramen, die slordig aangewerkt werden. Over de gehele lengte zijn er verschillende verzakkingen vast te stellen. De lateien zijn in slechte staat en dienen uitgebroken en vervangen te worden. Hier zijn tevens invullingen zonder verband en in een andere steen zichtbaar.

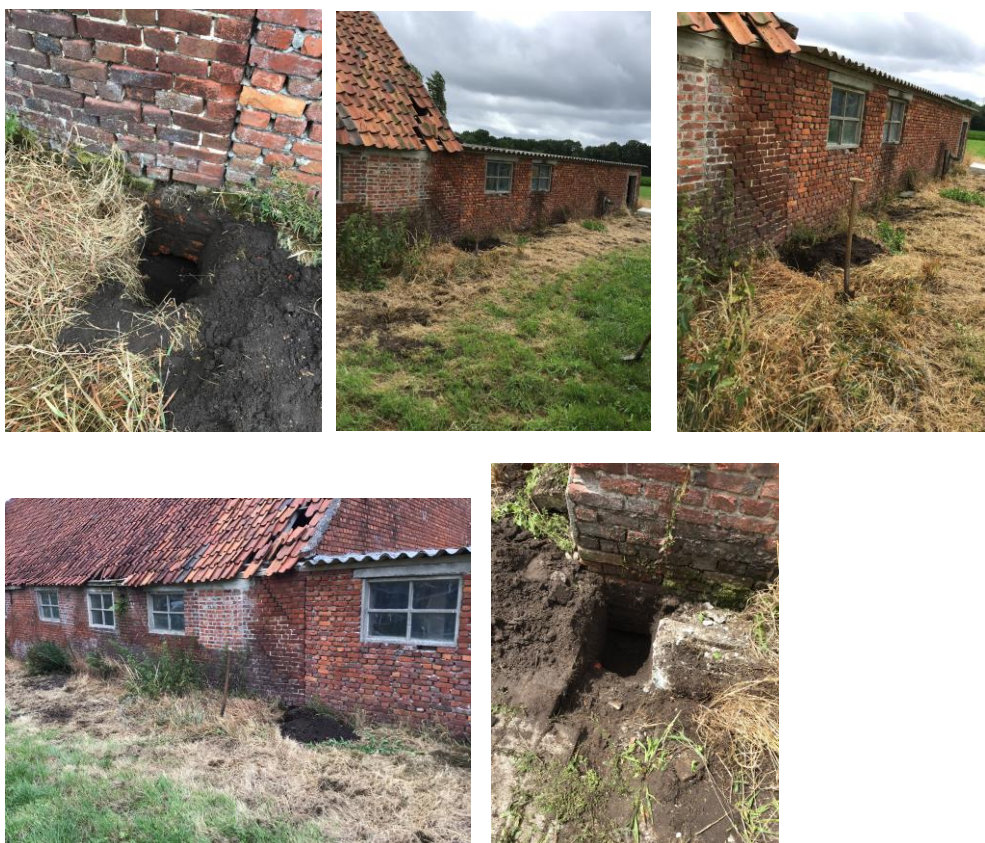
G-- fundering van de schuur : deze werd op enkele plaatsen vrijgemaakt en er werd vastgesteld dat er nagenoeg of in het geheel geen fundering aanwezig is. Deze zones m.i. best bovengronds afbreken, maken van een nieuwe fundering, en terug opmetsen van de wand, waarbij tevens alle gebreken in het bovengronds metselwerk in orde kunnen gebracht worden. Bovengronds opmetsen kan grotendeels gebeuren met rekuperatiemateriaal.
Indien de wand hier niet kan afgebroken worden, dan zal hier plaatselijk door ondermetsen een nieuwe fundering gemaakt worden; het instorten van de gebrekkige bovenstructuur zal hierbij niet altijd kunnen voorkomen worden. De schuur werd uitgevoerd met verschillende soorten steen (handvorm, machinesteen)
