**object**      **Christus Geboortekerk**  
**adres**        Charlottalei 2  
                    2018 ANTWERPEN

| opmerkingen | Dit betreft de controle van recent uitgevoerde werken van aannemer Dijkmans naar aanleiding van de overlegvergadering van 7/06/2016 en het daarbij horende verslag.<br>De inspectie vond plaats na een lange droge periode zodat het vaststellen van de gevolgen van lekken bemoeilijkt werd. |

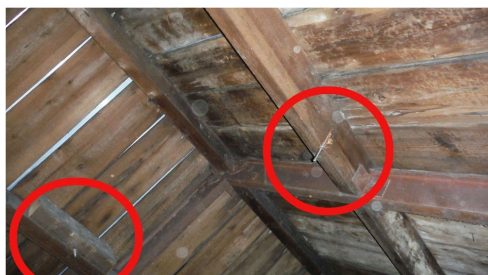
De ankers voldoen niet aan EN 795 en er bestaat momenteel geen afdoende bewijs van hun sterkte. De theoretische sterkteberekening van de aannemer volstaat niet zonder praktische testen. Indien elk anker identiek en correct aangebracht zou zijn, zou met één test nagegaan kunnen worden of de ankers de waarden van de norm halen. Deze test moet dan wel aan alle vereisten van EN795 voldoen, zowel dynamisch (100 kg met valfactor 1,25 - valhoogte = 2,5 m) als statisch (10 kN gedurende 3 min.). Momenteel is dit niet zinvol.

De recente aanpassingen aan de binnenzijde van slecht geplaatste ankers door een extra balk te plaatsen zijn weinig betrouwbaar en voldoen niet. Een aantal ankers werd zelfs niet aangepast.

Aan de buitenzijde is merkbaar dat er, meer dan tijdens de vorige inspectie, vele moeren en ogen los komen waardoor de ankers onbetrouwbaar worden en de waterdichting niet meer verzekerd is. Dit doet ernstige vragen rijzen naar de duurzaamheid van dit systeem.

Zolang er geen gefundeerd bewijs van sterkte kan voorgelegd worden en de duurzaamheid van het systeem niet wordt verbeterd, kunnen de ankers niet gebruikt worden!

*links een aangepast anker, rechts een vergeten anker*

**Gehele gebouw | toegankelijkheid en bereikbaarheid****De ankers op de zinken daken testen en aanpassen of vervangen door een genormeerd systeem.**

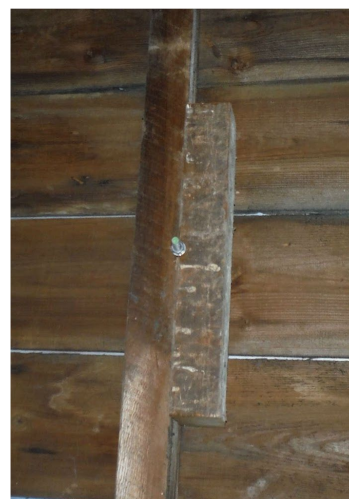
*aangepast anker*

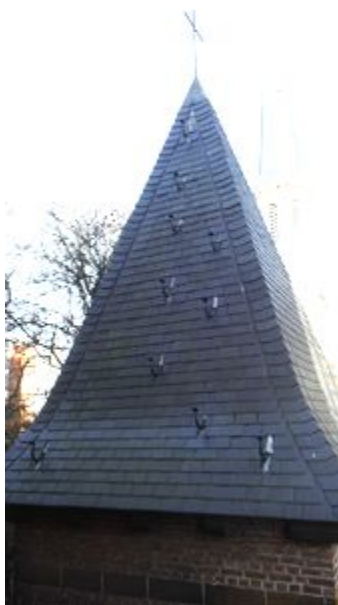
nieuwe haken toren [14]

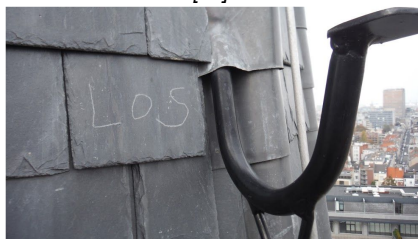
De losse klimhaak bovenaan toren [2] werd niet recent aangepast. Twee andere ladderhaken bovenaan toren [2] staan losser dan tijdens de vorige inspectie en voelen minder betrouwbaar aan.

1 losse haak toren [2]

**De minder betrouwbare klimhaken bovenaan toren [2] herbevestigen.**

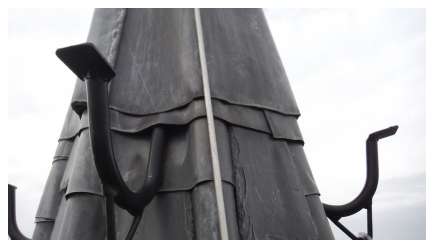
2 losse haken toren [2]

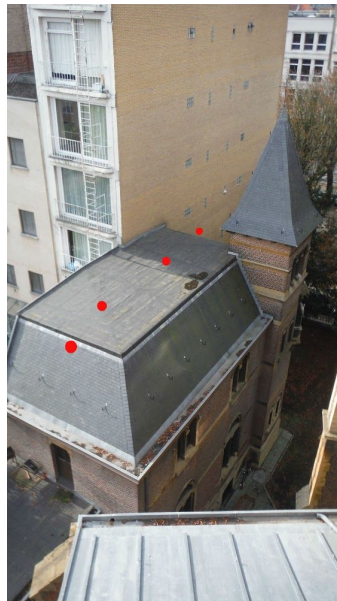
| toestand | Er werden geen bijkomende voorzieningen geplaatst zodat het platte dak en de westelijke goot niet veilig bereikbaar zijn. |

*locatie ankers en ladderhaken*

**Aan dak [15] één ladderhaak plaatsen bovenaan het oostelijke en het westelijke dakvlak en twee ankerpunten op het platte dak.**

| toelichting advies | De ladderhaken moeten voldoen aan EN517, de ankerpunten aan EN795. |

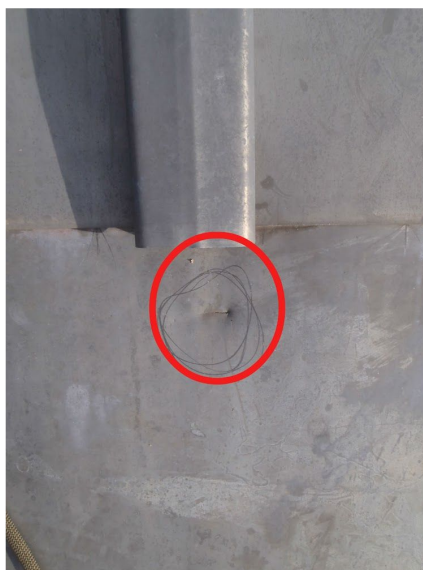
*dak [3]-zuidwest*

Er werden recent geen herstelling uitgevoerd aan de zinken daken zodat er nog een lek is onderaan dak [3]-zuidwest.

**Het lek in zinken dak [3] duurzaam herstellen.**

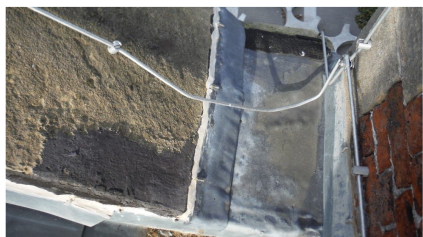
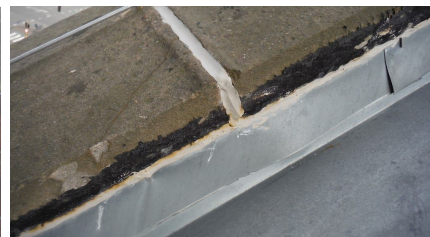
*[3]-noord*

De slechte aansluitingen tussen de daken en de natuurstenen topgevels werd recent aangewerkt met kit en momenteel voldoet.

**De aansluitingen tussen daken en topgevels opvolgen.**

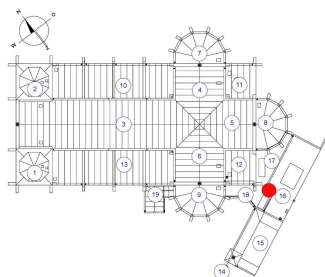
Het lekke tapgat werd tijdelijk hersteld en is momenteel in orde.  
1 st  
1-3 jaar  
Drie-jaarlijks  
Monumentenwacht

**Een noordwestelijke tapgat van dak [16] opvolgen.**

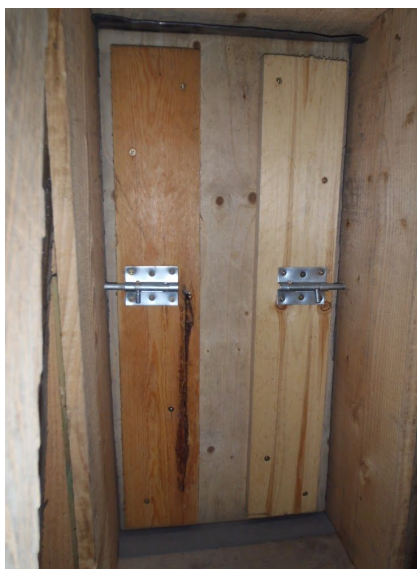
*dak [1]-onderaan*

De onderste luiken zijn niet voorzien van een valketting.  
Aan het onderste luik van dak [1] ontbreekt een handgreep; die aan het bovenste luik is te zwak voor het grote gewicht.  
De valketting van het bovenste luik van dak [2] is onbetrouwbaar vernageld.  
- het bovenste luik van dak [1] vervangen door een lichter exemplaar;  
- de valketting van het bovenste luik van dak [2] betrouwbaar bevestigen;  
- de beide onderste luiken voorzien van een valketting en  
- een handgreep plaatsen aan het onderste luik van dak [1]

**De dakluiken van daken [1] en [2] aanpassen.**

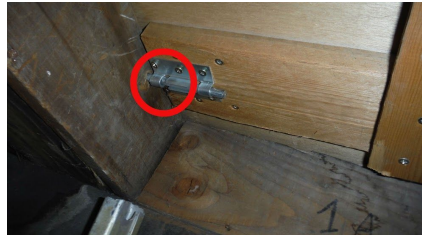
*dak [3]-west*

| toestand | De stift van de grendel is afgebroken zodat het luik niet meer kan geopend worden. |

**Een grendel aan dak [3]-west vervangen.**

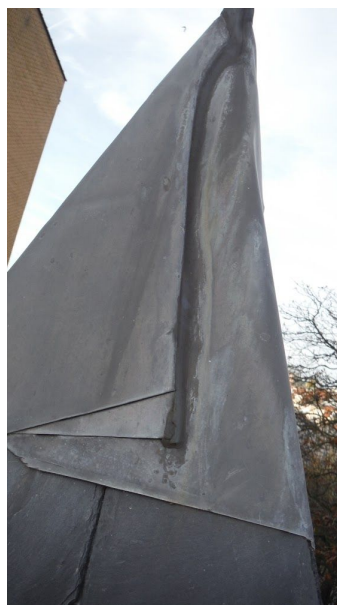
| toestand | Het kruis van toren [14] was na recente plaatsing van klimhaken voor de eerste keer bereikbaar voor controle van nabij.<br>Het kruis is in orde; de loodaansluiting werd aangewerkt met kit wat minder duurzaam maar momenteel nog in orde is. |

*loodaansluiting met kit*

**De torenkruizen regelmatig controleren.**

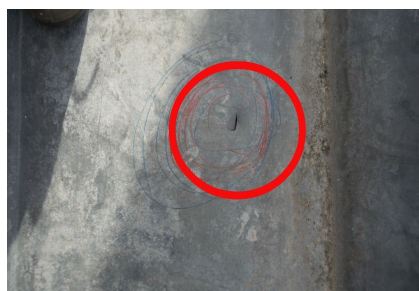
dak [3]-noord zakgoot

- een mechanische beschadiging in de zakgoot tussen dak [3] en toren [2] (dit is zeer recente schade want niet vastgesteld tijdens de vorige inspectie van juli 2016),
- open soldeernaden aan tapgaten [4]-noord en [5]-zuid (oorzaak is onvoldoende overlap tussen tapgat/gootopstand),
- gescheurde soldeernaden aan de mondingen van de zakgoten tussen dak [3] en torens [1] en [2] en
- gescheurde soldeernaden aan de gootranden van daken [3]-oost en [8].

### De lekken in de zinken goten duurzaam herstellen.

Duurzaam herstel betekent solderen en eventueel aanpassen van de uitzetmogelijkheden van het zink.

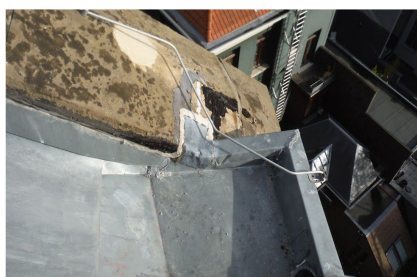
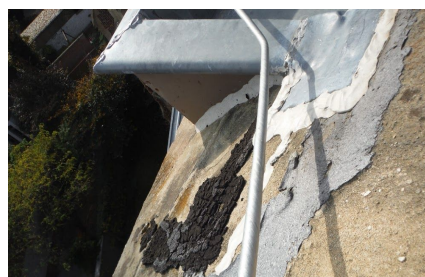
*[4]-oost*

De aansluiting tussen de gooteinden en de natuurstenen topgevels werden recent aangewerkt met kit. In deze toepassing is dit slechts een zeer tijdelijke oplossing.

**De aansluiting tussen de goten en de topgevels duurzame uitvoeren.**

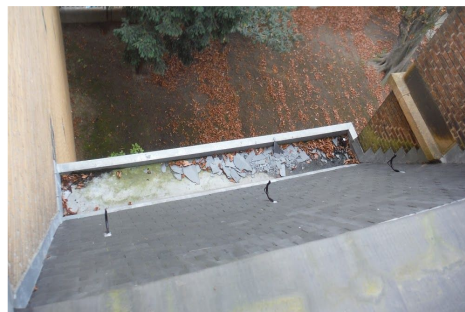
dak [15]-west

De goten zijn vervuild door bladeren en aan de westzijde ook door afval van de recente dakwerken.

Door de slechte bereikbaarheid kon de westelijke goot niet door ons vrijgemaakt worden.

**A2016/05****Dakwaterafvoer | bakgoot | zink  
De goten vrijmaken.**
