**object** Christus Geboortekerk  
**adres** Charlottalei 2  
2018 ANTWERPEN

| inspectiedata | 14/07/2016 |
| opmerkingen | <p>Met een hoogwerker werden de gevels aan de staartzijde in detail gecontroleerd. Deze inspectie is een aanvulling op die van januari/februari 2016; het verslag een aanvulling op A-02/10386/2016/B.</p> <p>Nadat alle gevaarlijk losse delen werden weggenomen en enkele kolommen werden gestabiliseerd, is er momenteel geen publiek gevaar meer. Een jaarlijkse controle is evenwel aan te raden in afwachting van een restauratie.</p> <p>De zijden van de torens boven het gebouw waren niet bereikbaar voor controle van nabij maar losse delen vormen hier geen publiek gevaar.</p> <p>De foto's in dit rapport zijn slechts exemplarisch en vormen geen volledige schadecatalogus.</p> <p>Dit rapport ziet er anders uit dan het voorgaande. In de toekomst willen we niet langer een volledige gebouwinventaris meegeven, maar eerder een praktische gids met adviezen waarin u gemakkelijk kan terugvinden welke werken wanneer dienen te worden uitgevoerd.</p> <p>Indien een en ander niet duidelijk mocht zijn, horen we het graag.</p> |

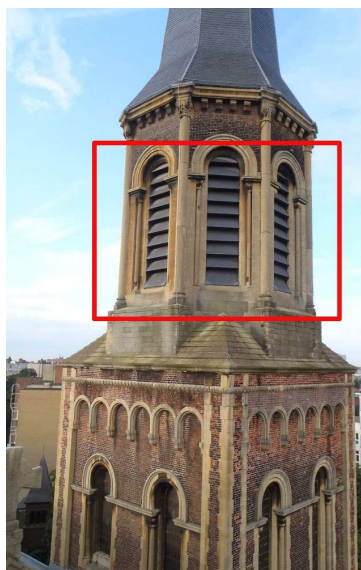
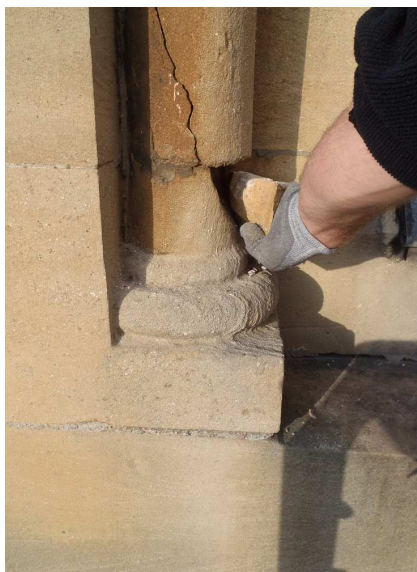
toren [2]-noord

De kolommen zijn niet verankerd met de gevel; de verschillende delen zijn wel onderling verankerd.

Die ijzeren ankers zijn op verschillende plaatsen roestig en veroorzaken steenschade. Vele gevaarlijk losse delen werden door ons weggenomen. Maar plaatselijk was het risico op het loskomen van gehele kolom te groot en werden deze bijkomend in de muur verankerd door bandijzers. Momenteel is er geen direct gevaar meer, maar er blijft een risico op loskomende delen zodat een jaarlijkse controle wenselijk is.

**Draagstructuur en overspanning | kolom | witte kalk- of zandsteen****De kolommen van de 5de geleding van torens [1] en [2] regelmatig controleren in afwachting van restauratie.**

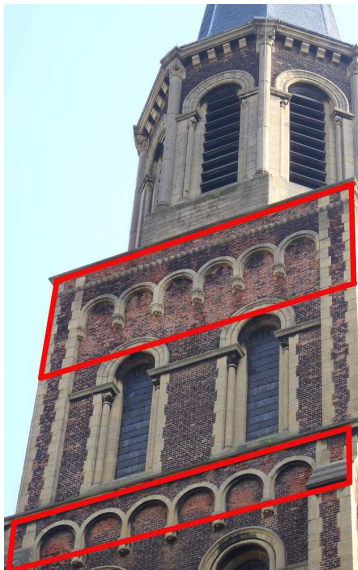
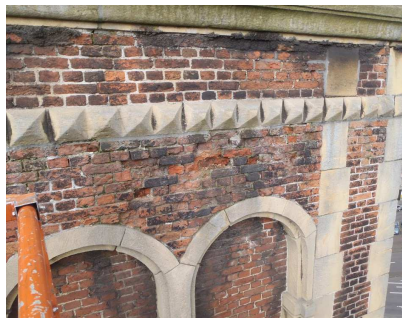
toren [2]-noordoost

| toestand | Vnl. onder de lijsten van geledingen 2 en 3 is er veel vochtverlast met sterk verweerd metsel- en voegwerk tot gevolg. oorzaak zijn de uitgespoelde voegen van de bovenliggende lijsten en hun beperkte waterhol. De begroeiing in de stootvoegen van de lijsten versnelt het verweringsproces. De gevaarlijk losse delen werden door ons weggenomen. |

**Het beschadigde metsel- en voegwerk regelmatig controleren in afwachting van restauratie.**

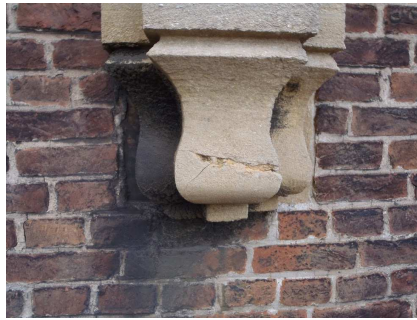
toren [2]-noordwest: VOOR

| toestand | Enkele natuursteenelementen zijn van mindere kwaliteit en zijn sterk verweerd. Enkele gevaarlijk losse delen werden door ons weggenomen. |

**De sterk verweerde natuurstenen regelmatig controleren.**

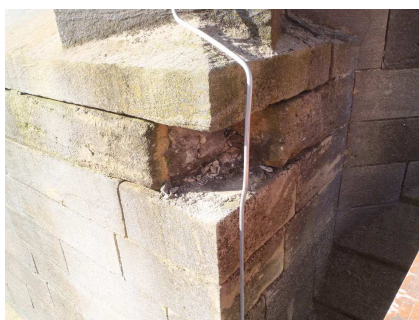
toren [1]-noord

Op de hoek werd een gevaarlijk losse natuursteen door ons weggenomen.

**Het beschadigde metselwerk op de noordelijke hoek van de 5de geleding van toren [1] regelmatig controleren in afwachting van een restauratie.**

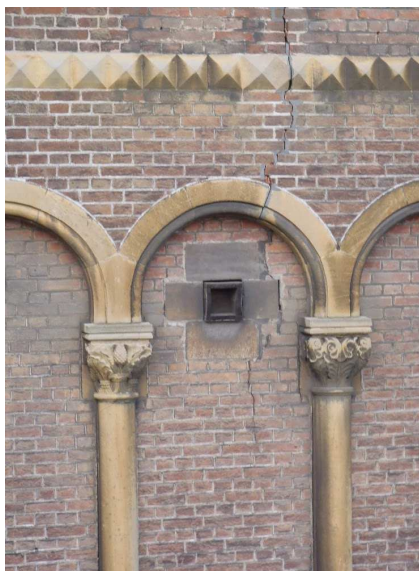
| toestand | Centraal in straatgevel [3] zit er een verticale zettingsscheur. Hierdoor zijn enkele delen van het roosvenster en de ontlastingsboog van de poort verschoven, maar de stabiliteit komt momenteel nergens in gevaar. Enkele delen natuursteen van het roosvenster zijn gescheurd; de gevaarlijk losse delen werden door ons weggenomen. Vermoedelijk is de structurele scheurvorming stabiel. |

*scheurvorming*

**Draagstructuur en overspanning | gevel | baksteen | witte kalk- of zandsteen**  
**De scheurvorming in straatgevel [3] en de stabiliteit van het roosvenster**  
**regelmatig controleren.**

| toelichting advies | Opvolgen kan bv. door het plaatsen van scheurmeters. Geplaatst in het interieur zijn deze gemakkelijk op te volgen. |

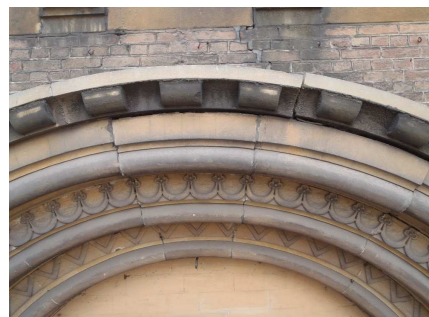
*licht gezakt boogsegment*

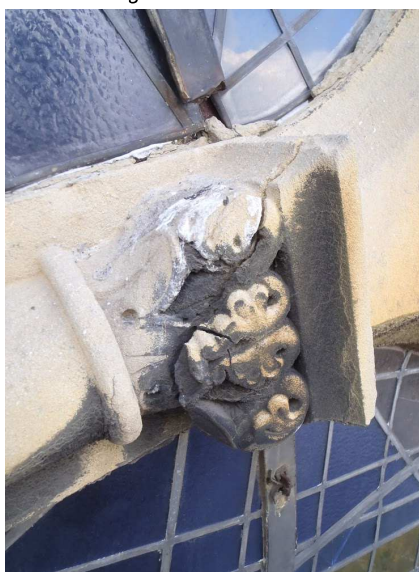
*gescheurd element roosvenster: VOOR*

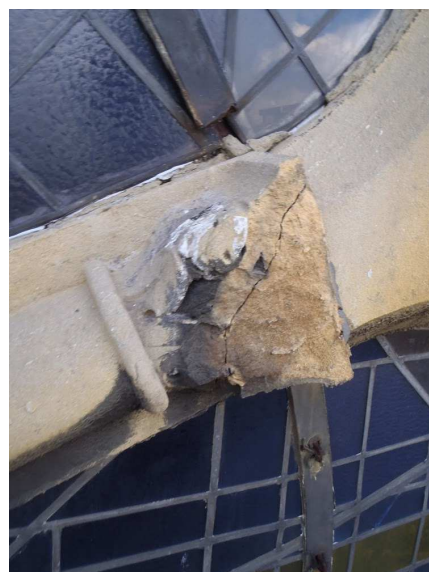
*gescheurd element roosvenster: NA*

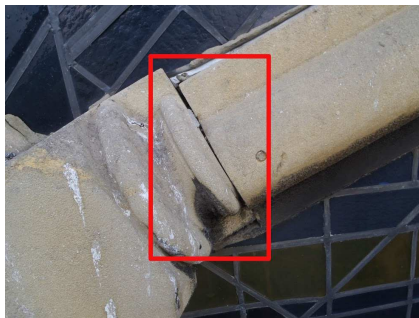
*gezakt element roosvenster*

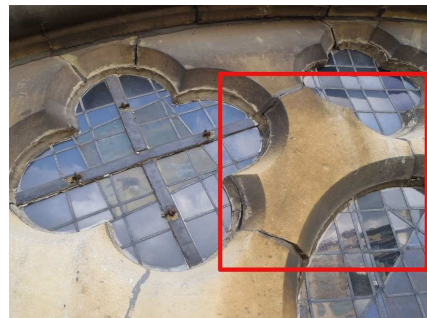
*gezakt element roosvenster*

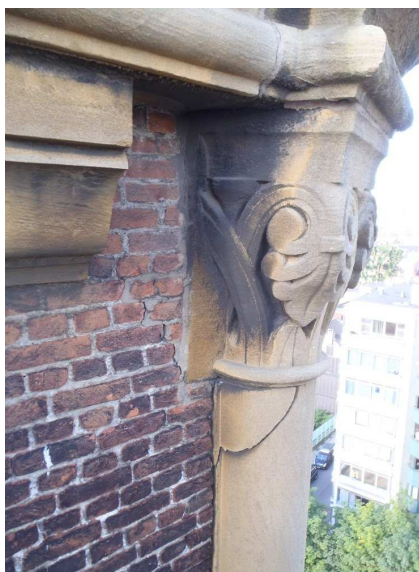
*toren [1]-noord*

Enkele kapitelen, consoles en delen baksteenmetselwerk net onder de dakrand vertonen scheurvorming.

Oorzaak is vermoedelijk het vroegere probleem van de verzwakte dakvoeten die sterke druk veroorzaakten op het muurwerk.

Er werden geen gevaarlijk losse delen vastgesteld. De oorzaak werd ondertussen weggenomen zodat de toestand vermoedelijk gestabiliseerd is.

**De gescheurde delen bovenaan de 5de geleding van toren [1] regelmatig controleren in afwachting van restauratie.**

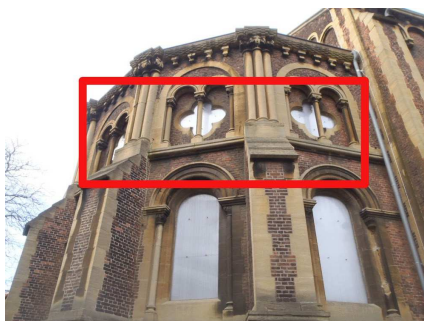
*dwarsbeuk [9]*

| toestand | Na de ervaring van de controle van torens [1] en [2] met de hoogwerker, wordt de schade aan vleugels [7], [8] en [9] minder ernstig beoordeeld. |

**Draagstructuur en overspanning | kolom | witte kalk- of zandsteen**  
**Vleugels [7], [8] en [9] regelmatig controleren op gevaarlijk losse delen.**

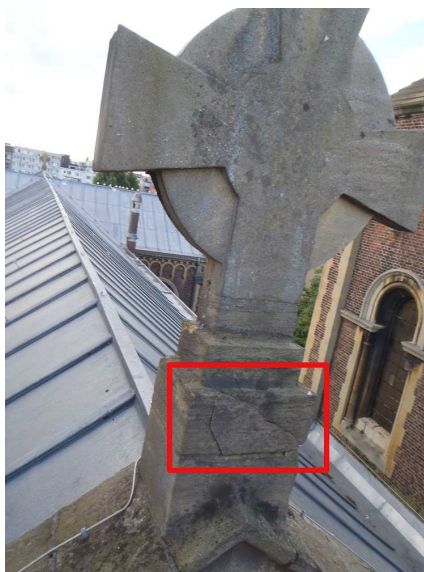
*topgevel [3]: VOOR*

| toestand | Het kruis werd recent verankerd en staat stevig. Een gevaarlijk los brokstuk werd door ons weggenomen. |

**Draagstructuur en overspanning | muurbekroning | witte kalk- of zandsteen**  
**Het kruis bovenop topgevel [3] regelmatig controleren in afwachting van een restauratie.**

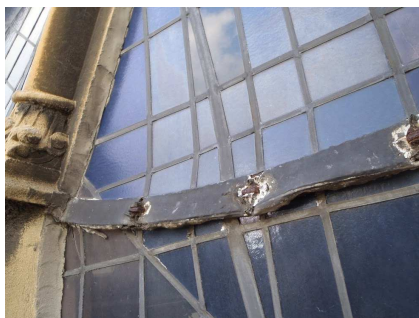
| toestand | Het roosvenster heeft plaatselijk beschadigd loodglas en de losse raambruggen zijn roestig en dun geworden. |

*roestige raambrug en ingedeukt glas*

**Het roosvenster in straatgevel [3] grondig restaureren.**

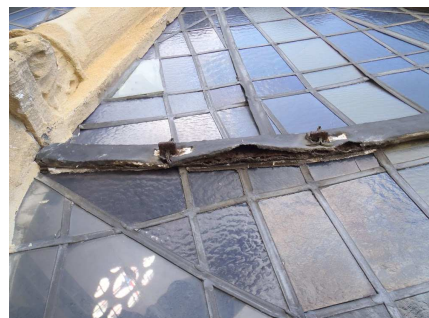
*roestige raambrug en ingedeukt glas*

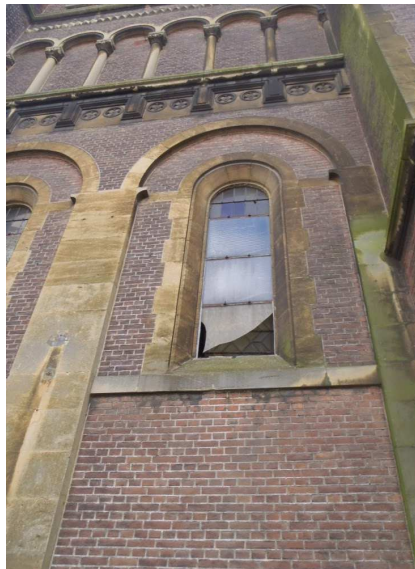
toren [2]-noordwest

| toestand | De roestige, losse raambruggen zijn dun geworden en komen plaatselijk los. Enkele glaspaneeltjes zijn beschadigd waardoor er lokale vochtinslag is. Aan de straatzijde van toren [2] is een vervangend glaspaneel beschadigd; dit kan gevaarlijk zijn voor passanten. |

**Het gevaarlijke glaspaneel onderaan toren [2] en de ontbrekende panelen tijdelijk vervanging in afwachting van een restauratie van alle ramen.**
