**Christus Geboortekerk**

Charlottalei 2

**Provincie  
Antwerpen**

Team Monumentenwacht

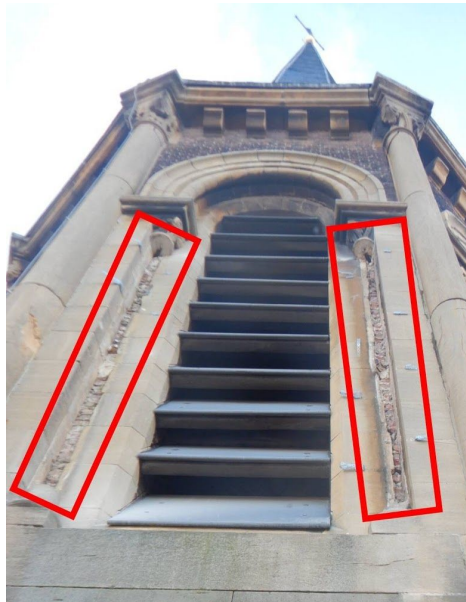
toestand De kolommen naast de galmgaten zijn slechts summier verankerd met de gevel; de aanwezige ankers zijn roestig en veroorzaken steenschade. De toestand is niet zichtbaar verslechterd t.o.v. de vorige inspectie in 2018. Maar nadat twee kolommen aan de noordzijde van toren [1] recent werden weggenomen voor onderzoek, werd bevestigd dat de stabiliteit, ondanks de tijdelijke verstevigingen met bandijzers, plaatselijk twijfelachtig is.

**Boven de openbare weg dient elk risico vermeden te worden waardoor bijkomende acties noodzakelijk zijn; het wegnemen van alle instabiele kolommen geeft het meeste zekerheid.**

*toren [1]-noord weggenomen kolommen*

#### **A2018/01 De kolommen van de 5de geleding van torens [1] en [2] demonteren in afwachting van restauratie.**

| toelichting advies | De publieke zone afbakenen in afwachting van demontage. |

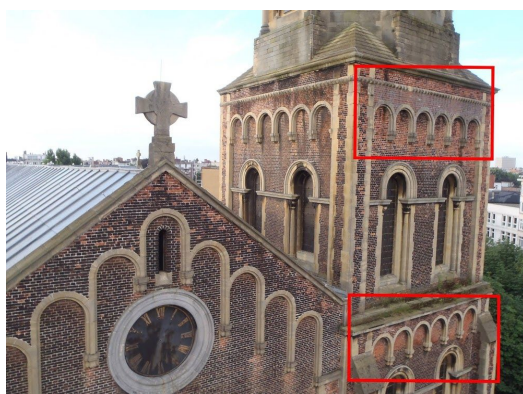
toestand Vnl. onder de lijsten van geledingen 2 en 3 is er veel vochtverlast met sterk verweerd metsel- en voegwerk tot gevolg. Oorzaak zijn de uitgespoelde voegen van de bovenliggende lijsten en hun beperkte waterhol.  
 Vele bakstenen klinken hol. Vermoedelijk als gevolg van vorst-dooi-cycli waardoor de stenen langs zijn doorgescheurd (zie foto).  
 De gevaarlijk losse delen werden door ons weggenomen.  
 Lokale begroeiing versnelt het verweringsproces.

*meest vochtbelaste zones*

**A2018/02 Het beschadigde metsel- en voegwerk regelmatig controleren in afwachting van restauratie.**  
**Draagstructuur en overspanning | gevel | baksteen**

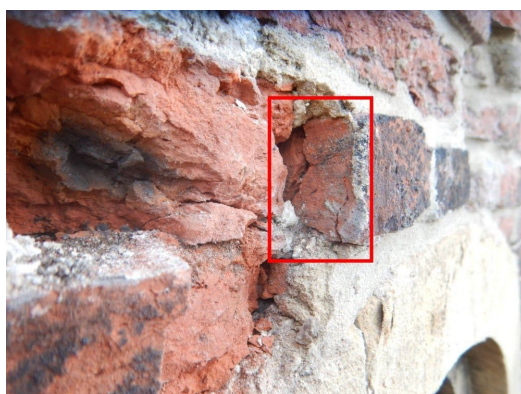
*toren [1]-zuidwest: gescheurde baksteen*

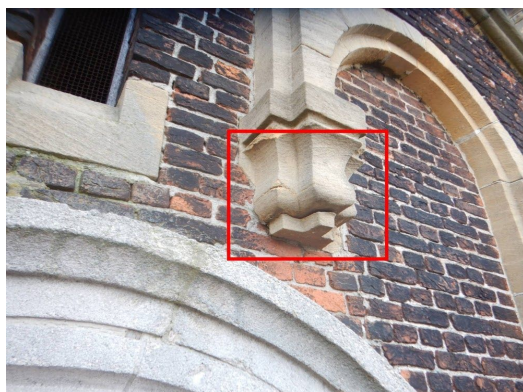
toestand Enkele natuursteenelementen zijn van mindere kwaliteit en zijn sterk verweerd. Ze vertonen plaatselijk een sterke gelaagdheid wat kan leiden tot afscheuring (zie foto).  
 Sommige natuurstenen klinken hol; vermoedelijk als gevolg van vorst-dooi-cycli waardoor de stenen langs zijn doorgescheurd  
 Enkele gevaarlijk losse delen werden door ons weggenomen.  
 Lokale begroeiing versnelt het verweringsproces.

*toren [1]-noordwest:voor*

**A2018/03 De sterk verweerde natuurstenen regelmatig controleren.**  
**Draagstructuur en overspanning | gevel | witte kalk- of zandsteen**

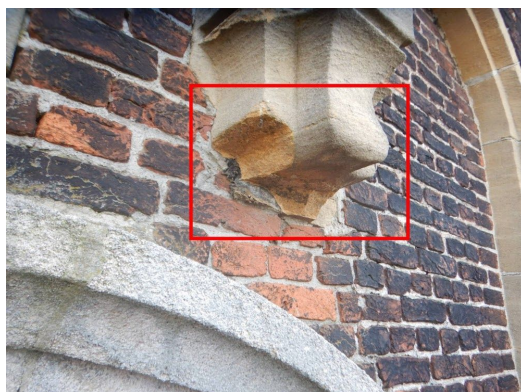
*toren [1]-noordwest: na*

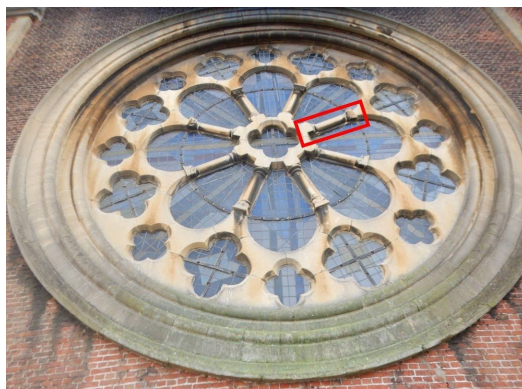
| toestand | Centraal in straatgevel [3] zit er een verticale zettingsscheur. Hierdoor zijn enkele delen van het roosvenster en de ontlastingsboog van de poort verschoven, maar de stabiliteit komt momenteel nergens in gevaar.<br>Er is lokale steenschade door roestig ijzerwerk.<br>Vermoedelijk is de structurele scheurvorming stabiel. |

roosvenster: overzicht

### **A2018/04 De scheurvorming in straatgevel [3] en de stabiliteit van het roosvenster regelmatig controleren.**

| toelichting advies | Opvolgen kan bv. door het plaatsen van scheurmeters. Geplaatst in het interieur zijn deze gemakkelijk op te volgen. |

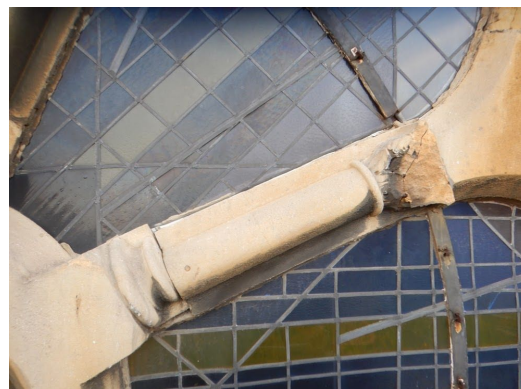
roosvenster: detail verzakt en beschadigd element

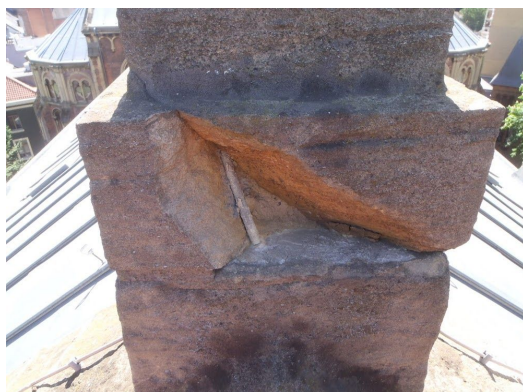
| toestand | Het kruis is onderaan beschadigd maar enkele chemische ankers zorgen voor stabiliteit. |

*detail*

**A2018/07** Het kruis op de topgevel van de hoofdbeuk regelmatig controleren.
