## Inspectierapport 2015

Inspectienummer : A-02/10386/2016/B  
Object : Christus Geboortekerk  
Adres : Charlottalei 2  
2018 ANTWERPEN

| <b>Inspectie Bouwkunde</b> | INSPECTIENUMMER : A-02/10386/2016/B |

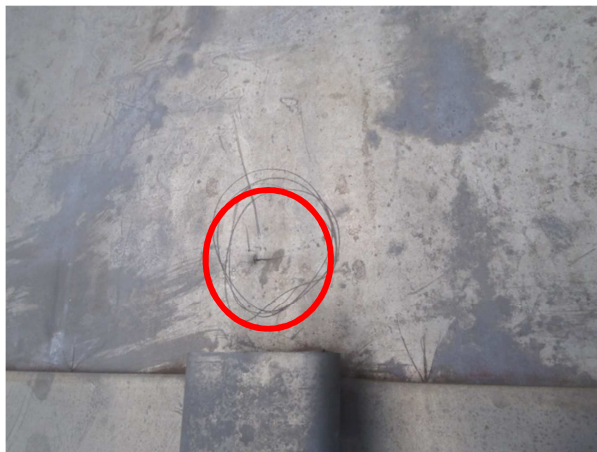
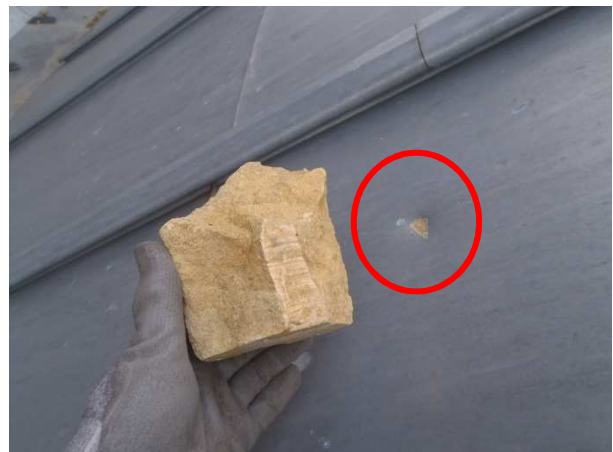
Er is een lekje halverwege het dak net boven de goot als gevolg van een mechanische beschadiging (foto links). Een recent weggevallen deel aan toren [1]-oost heeft het dak beschadigd maar net niet doorboord (foto rechts).

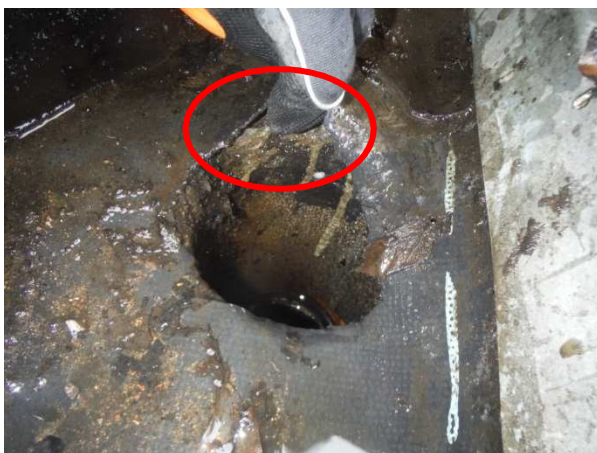
Dak [16]-oost

De rubberbekleding komt plaatselijk los (foto links).

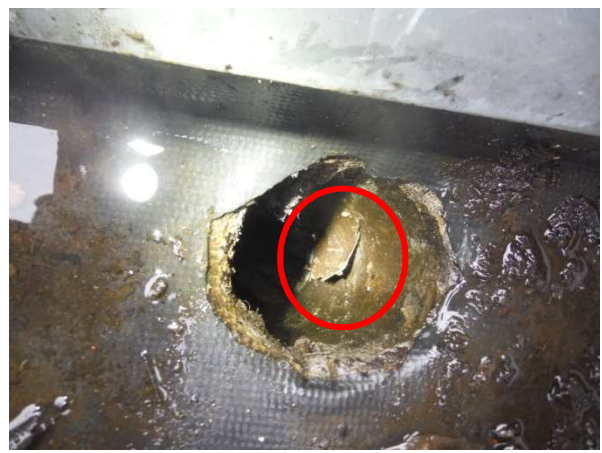
Dak [16]-west

Het oude zinken tapgat is beschadigd en lek, op de tekening aangeduid met **L**. (foto rechts)

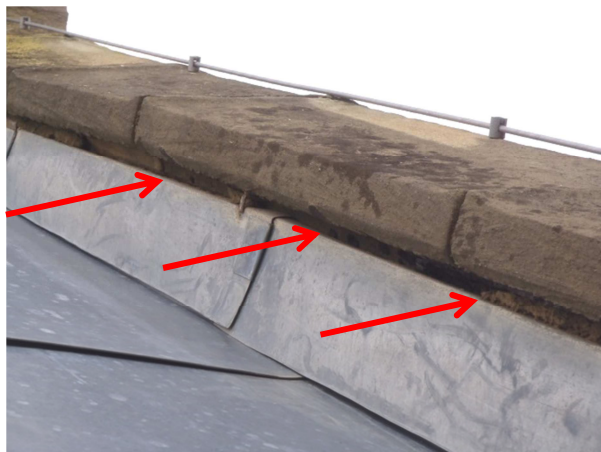
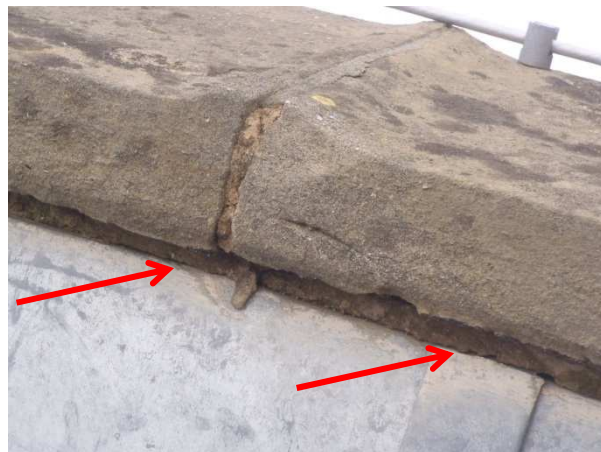
| Topgevels [3], [4], [5] en [6] | | | | S | | | |
| Er is plaatselijk sterke vochtindringing via slechte voegen tussen zink- en steenwerk met gevolgschade aan de onderliggende dakstructuur (zie ook 3.2.), op de tekening aangeduid met <b>L</b> . | | | | | | | |

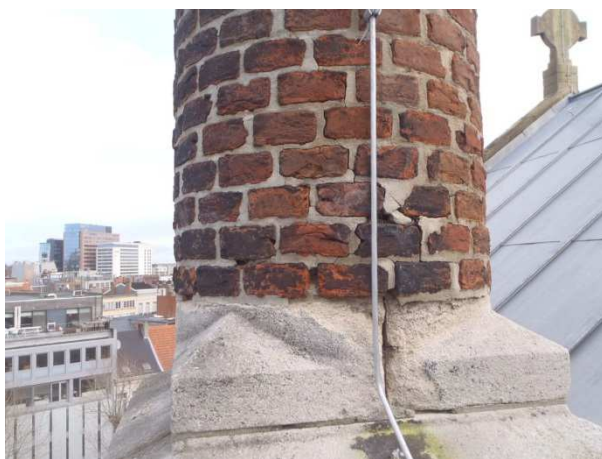
Dak [3]/[4]

| Algemeen | | | M | | | | <p>Het metsel- en voegwerk is verweerd en plaatselijk zijn er verticale scheuren.</p> <p>De natuursteen is plaatselijk sterk verweerd zodat de stabiliteit van de bekroningen in het gedrang kan komen.</p> <p>Door hun hoogte zijn ze voor Monumentenwacht niet bereikbaar voor controle van nabij.</p> <p>De dak- en gootaansluitingen zijn in orde.</p> |

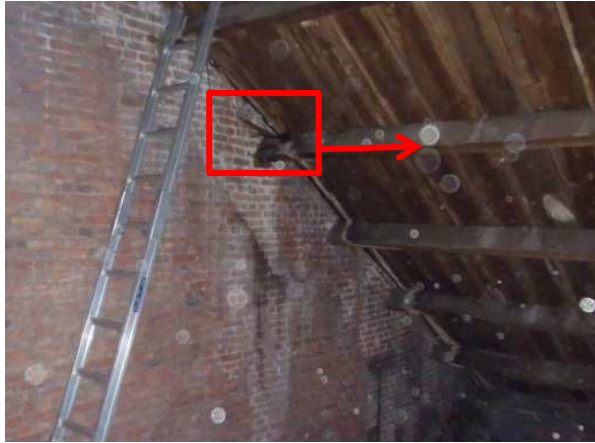
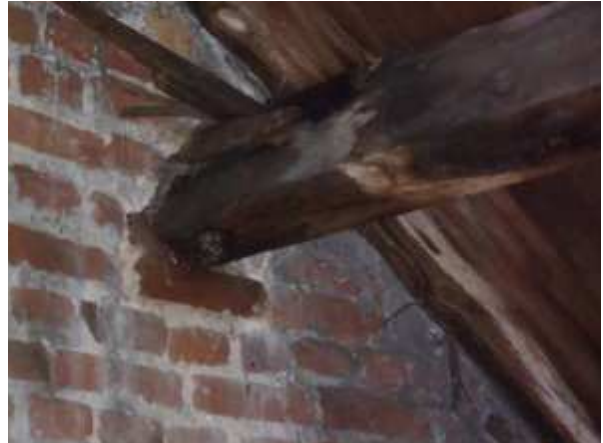
Door de actuele lekken (zie ook 1.2.6. en 5.8.) zijn vele muuropleggingen van gordingen nat en beschimmeld. Enkele balken zijn ingerot maar in hoeverre ze verzwakt zijn, is onduidelijk want de delen dieper in het muurwerk zijn voor ons niet bereikbaar voor controle.

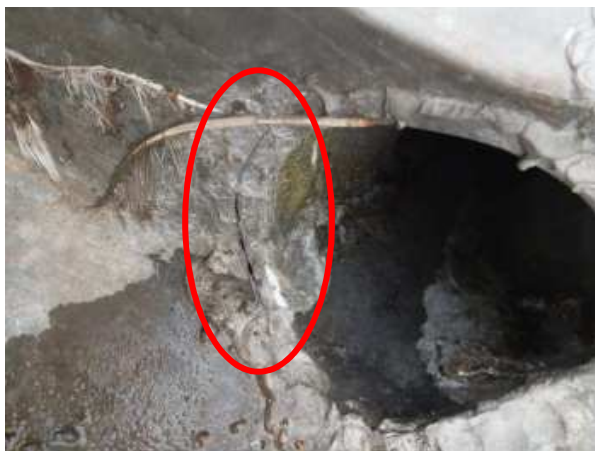
dak [4]-noord

Een soldeernaad van het tapgat is gescheurd en lek, op de tekening aangeduid met **L** (foto links).

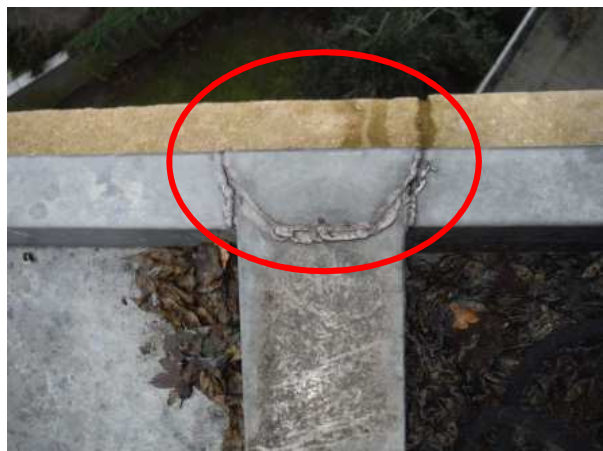
Dak [8]

De soldeernaden aan het uitzetstuk zijn ingescheurd met lichte vochtoverlast tot gevolg (foto rechts).

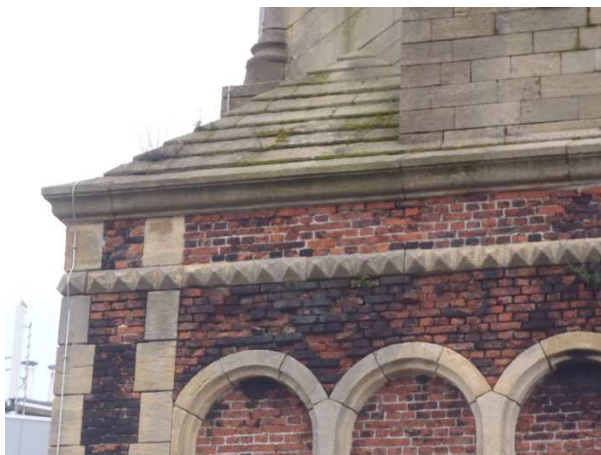
Toren [2]

| Algemeen | R | | | | | | <p>Het metselwerk is licht verweerd, beschadigd en vervuild en algemeen in vrij goede staat.<br/>Er zijn enkele eerder oude structurele scheuren.</p> <p>Plaatselijk is het voegwerk uitgespoeld en is er lokale steenschade en plantengroei, vnl. onder lijsten en topgevels met slechte voegen en onder enkele ramen. De voegherstellingen met cementmortel komen los.</p> |

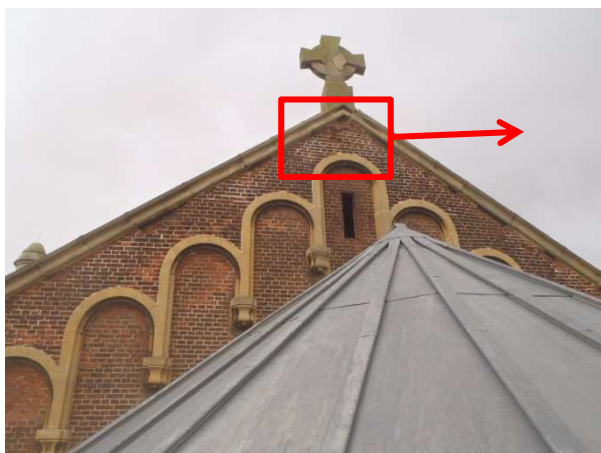
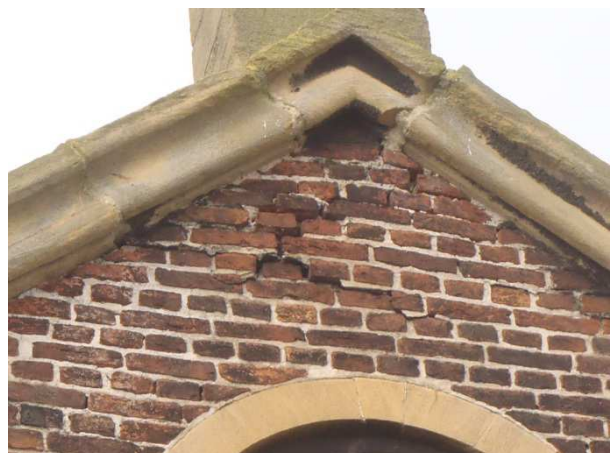
Topgevel [4]

In de top wordt er metselwerk weggedrukt, vermoedelijk als gevolg van een blind, roestig anker. De stabiliteit van de top en het kruis zal op termijn in het gedrang komen.

| - de top van topgevel [4] grondig herstellen; | | |

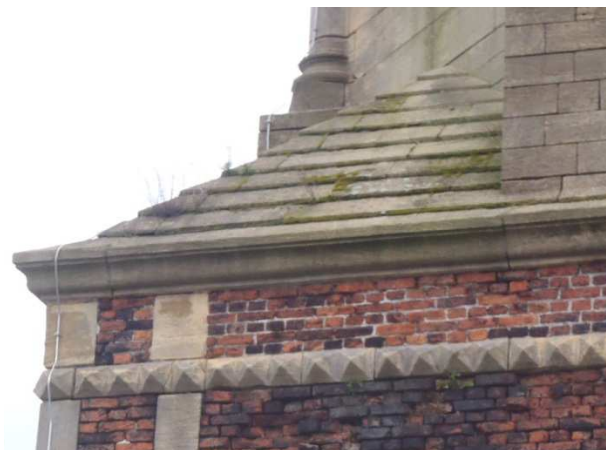
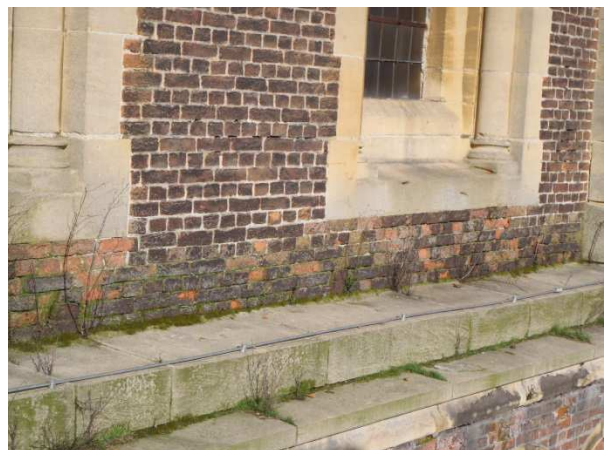
| Algemeen | | R | | | | De zandsteen is algemeen licht en plaatselijk sterker verweerd. Enkele elementen zijn gescheurd. |
| | | | M | | | Het voegwerk is op vele plaatsen uitgespoeld met versnelde verwerking, lokale vochtoverlast en plantengroei tot gevolg. |

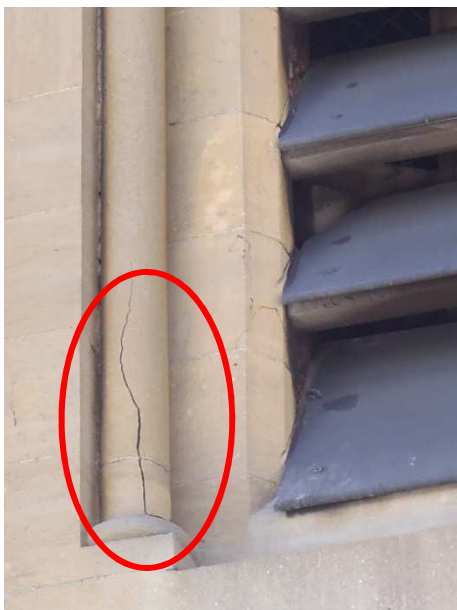
Toren [1]-oost

| Torens [1] en [2] en vleugels [7], [8] en [9] | | | | S | | Plaatselijk zijn de hoekkolommen en de pilasters van de bovenste geledingen gescheurd en beschadigd t.g.v. roestende verankeringen.<br><b>Er is een reële kans dat delen natuursteen wegvallen, wat gevaarlijk is voor passanten! Deze zones zijn voor ons niet bereikbaar voor controle van nabij!</b> |

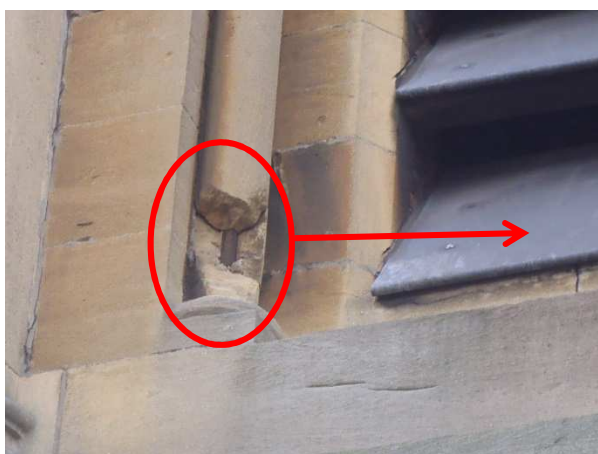
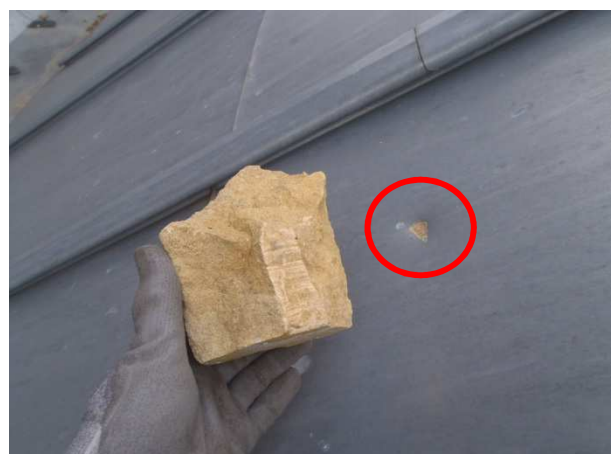
Een recent weggevallen deel aan toren [1]-oost heeft dak [3] beschadigd.

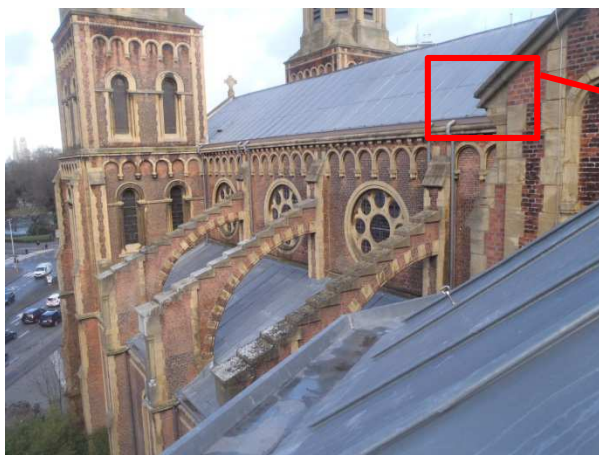
Topgevel [6]-west

| Topgevels [4], [5] en [6] | | | | S | | Er is plaatselijk sterke vochtindringing via slechte voegen tussen de gootrand en het steenwerk van de topgevels met gevolgschade aan de onderliggende dakstructuur (zie ook 3.2.). |

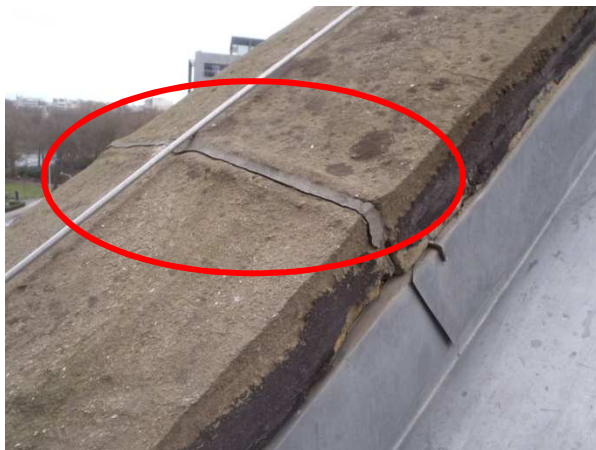
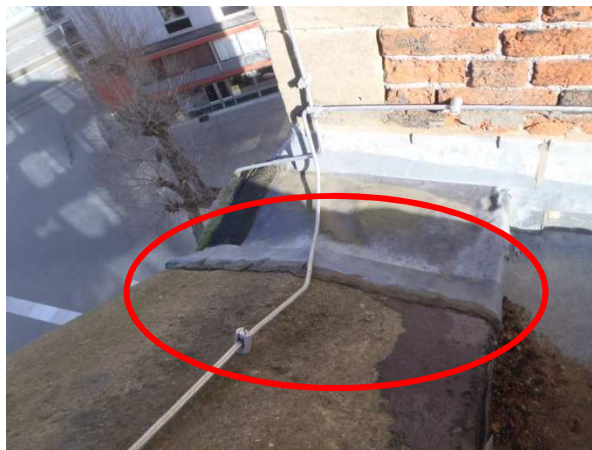
Topgevel [5]

De kitvoegen van de stootvoegen en van de loodbekleding in aansluiting met de goten komen los en laten vochtindringing toe (zie ook 3.2.).

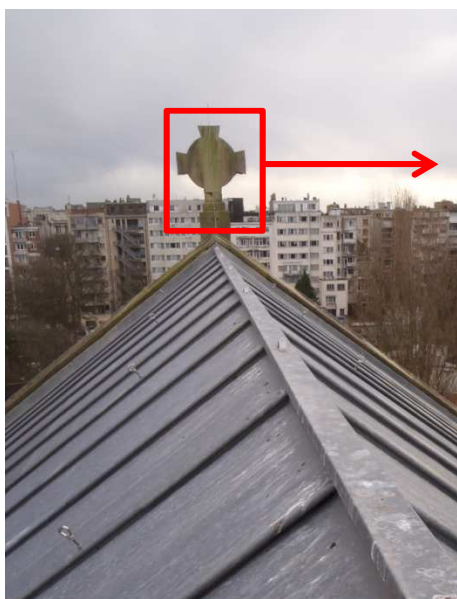
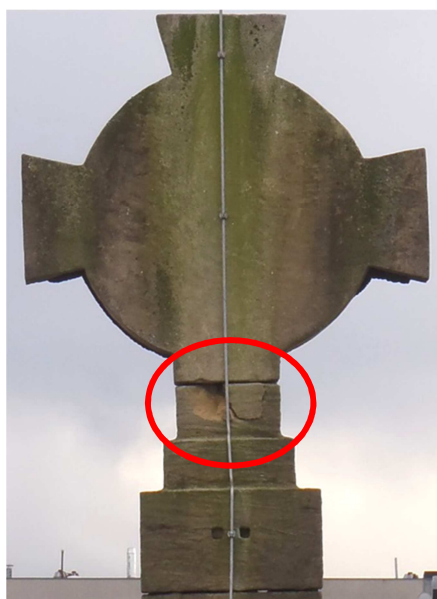
Luchtbogen [10] en [13]

Onderaan het kruis vertoont de natuursteen scheurvorming die vermoedelijk wijst op een roestige verankering. Het kruis staat minder stabiel, maar vormt geen direct gevaar.

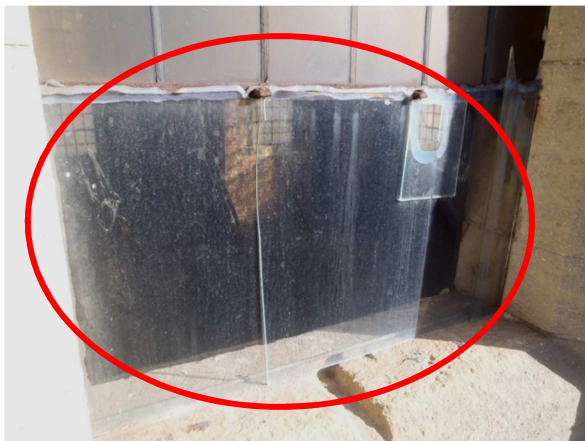
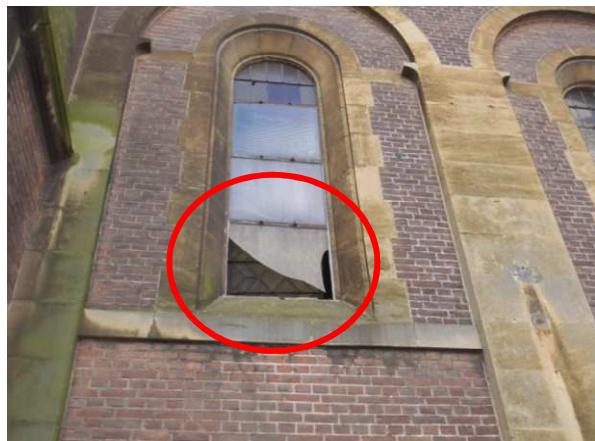
| Torens [1] en [2] | | | M | | | | De ramen zijn onderaan niet waterdicht.<br>Een recent glaspaneel in toren [2] net boven dak [3] is zeer dun, slecht bevestigd en kan loskomen.<br>Aan de straatzijde is een tijdelijk glas beschadigd; <b>dit kan gevaarlijk zijn voor passanten.</b> |

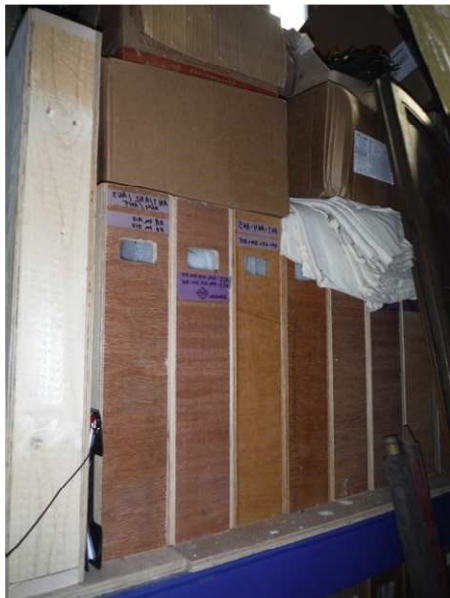
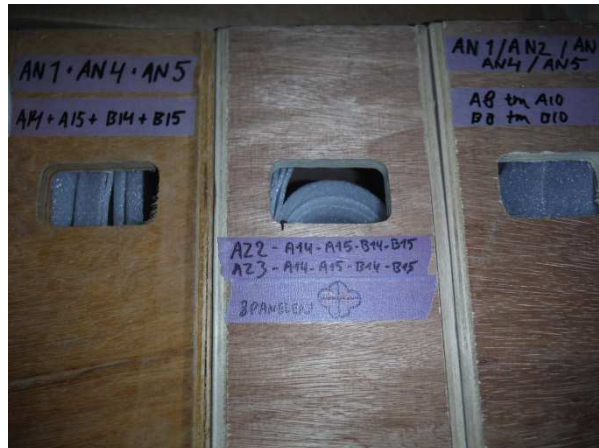
| Toren [2]-gelijkvloers | - | - | - | - | - | De uitgenomen glasramen van Jos Hendrickx worden in kisten bewaard, maar de bewaringsomstandigheden zijn door het vochtige klimaat en de vele voorwerpen niet optimaal. |

| De glasramen grondig herstellen en de bewaarde panelen terugplaatsen | : | 5.2. // 5.11. // 6.1.1. |

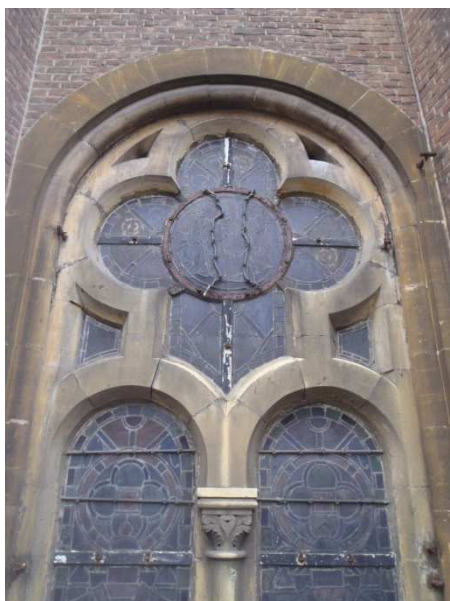
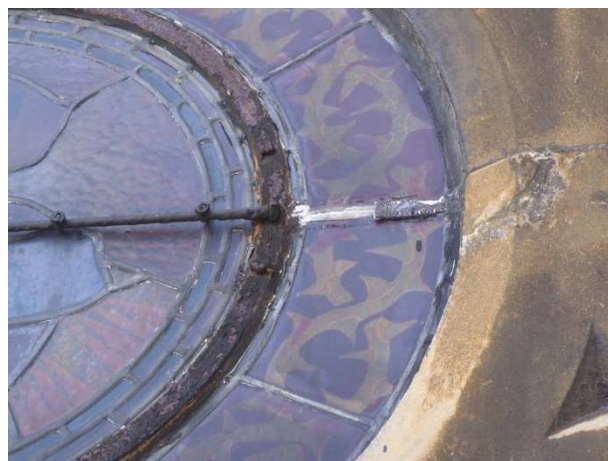
| Vleugels [5] en [8] | | | M | | Het oorspronkelijke loodnet is verweerd en heeft beschadigde stopverfranden.<br>De roestige, vaste raambruggen hebben voor zover zichtbaar van op afstand geen noemenswaardige steenschade veroorzaakt. |

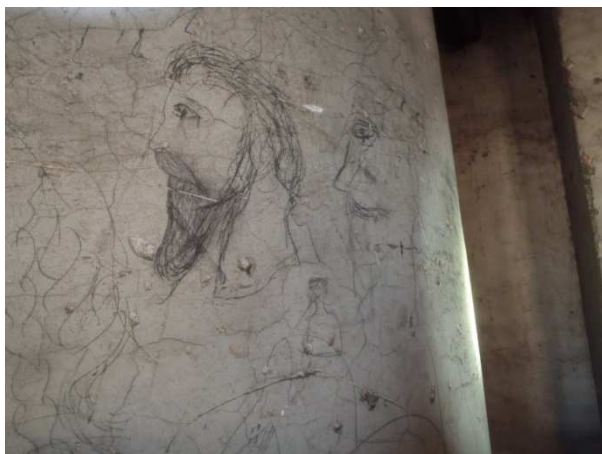
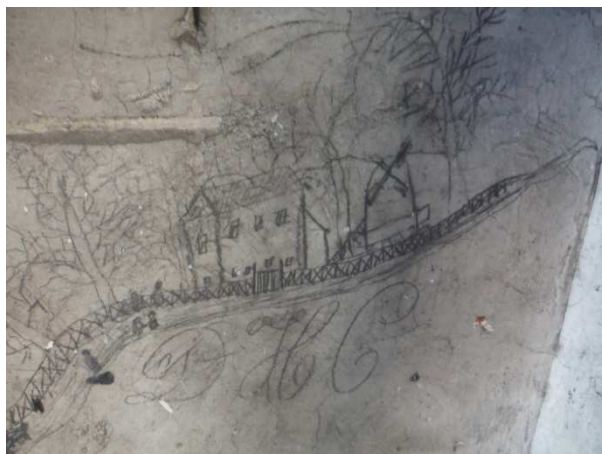
| Toren [2] | - | - | - | - | - | Op de zolders zijn de muren gesierd door talrijke historische graffiti in stabiele toestand. | |

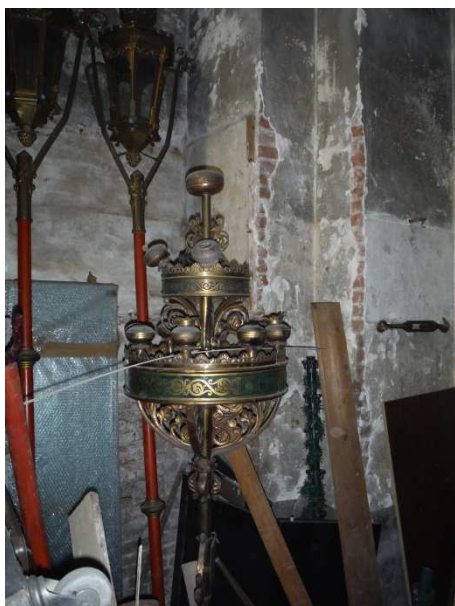
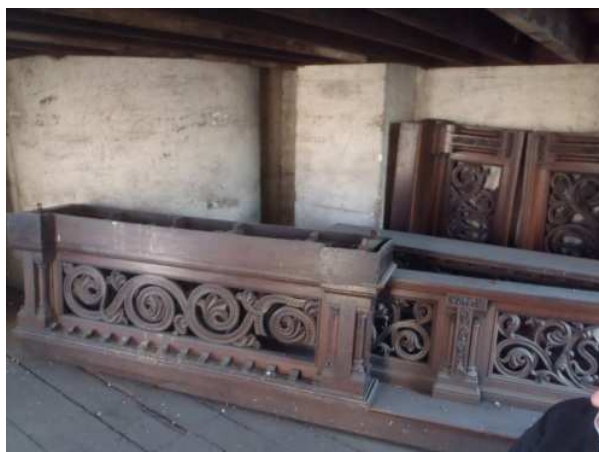
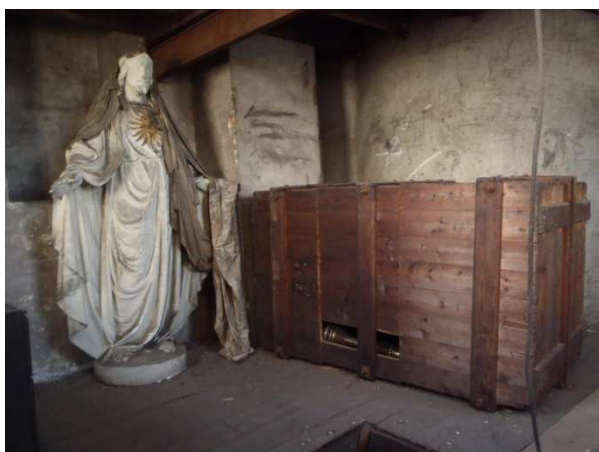
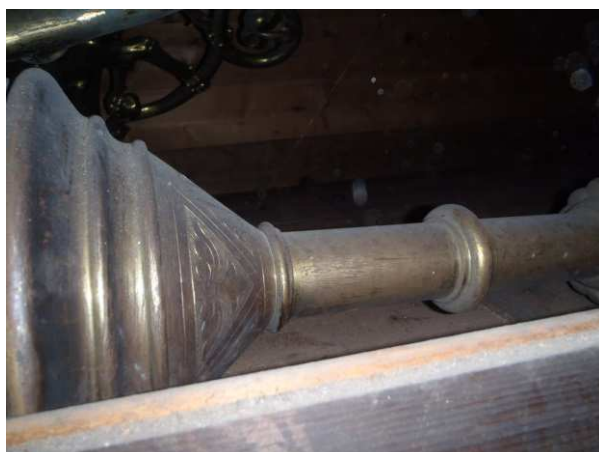
| Torens [1] en [2] en oksaal | | | M | | | Vele minder waardevolle voorwerpen (vnl. stoelen) worden hier bewaard in slechte omstandigheden. |
| | | | M | | | Enkele historische interieurelementen en liturgische voorwerpen liggen opgeslagen op het gelijkvloers tussen allerlei rommel en boven in toren [2] in kisten. De bewaringsomstandigheden zijn ver van optimaal. |

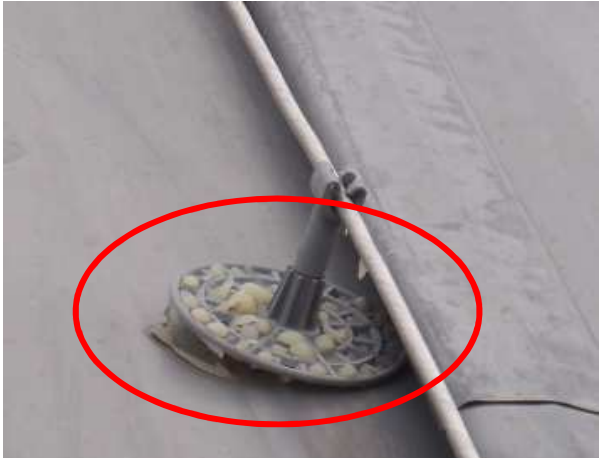
| Dak [3]-zuidwest | | | M | | | De verlijming van de bevestigingspunten van de daalleiding komen los. |

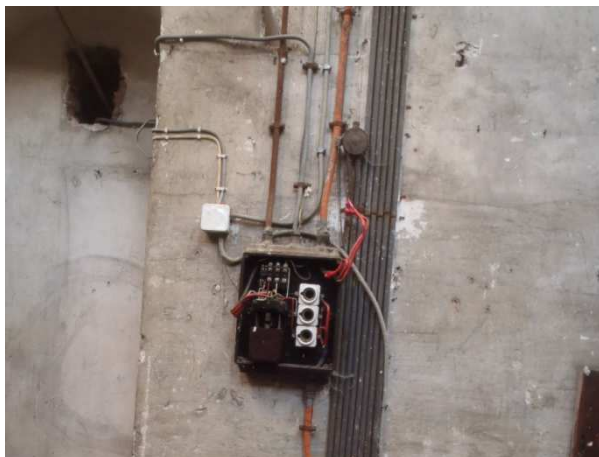
Toren [1]

Monumentenwacht gaat niet na of de installatie goed werkt of aan de normen voldoet.  
Wel merken wij op dat de installatie plaatselijk sterk verouderd is en ernstige gebreken vertoont.

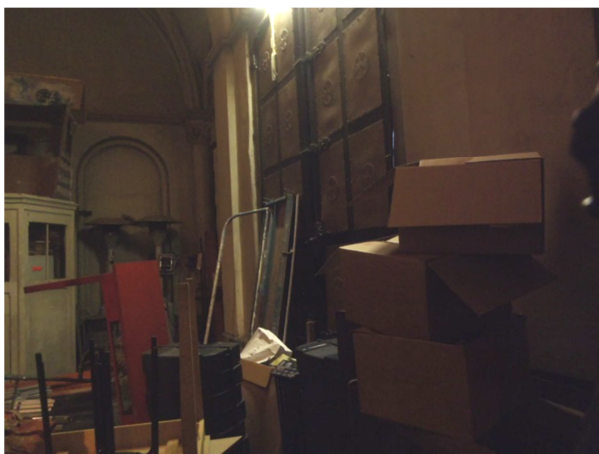
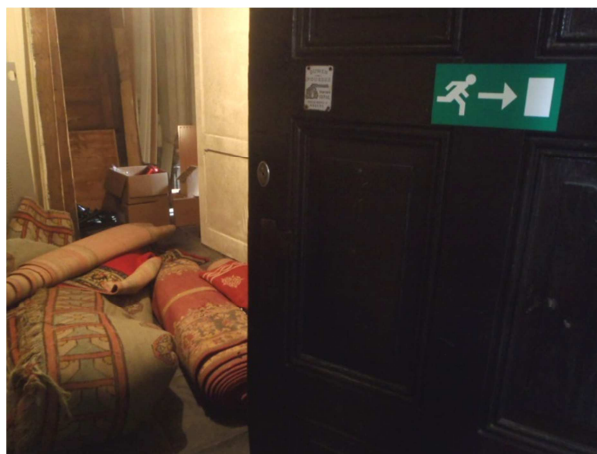
Wel merken wij op dat de brandblussers meer dan 10 jaar oud zijn en in 2001 voor het laatst gecontroleerd werden. En dat de vluchtweg via het noordwestelijke inkomportaal afgesloten is door de vele rommel.

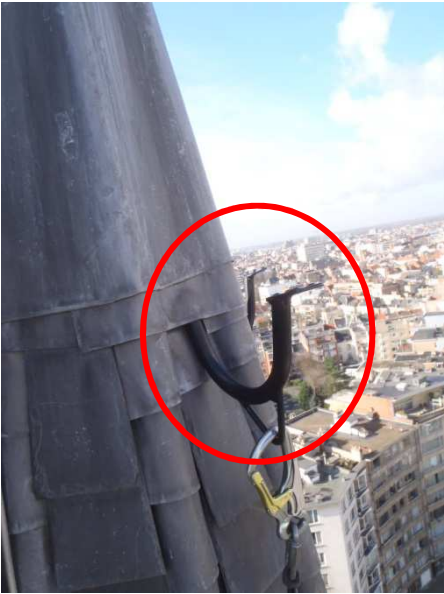
| Daken [1] en [2] | G | | M | | | <p>De bovenste, noordelijke klimhaak van toren [2] is niet stevig bevestigd en dus onbetrouwbaar.</p> |

- de bovenste, noordelijke klimhaak herbevestigen

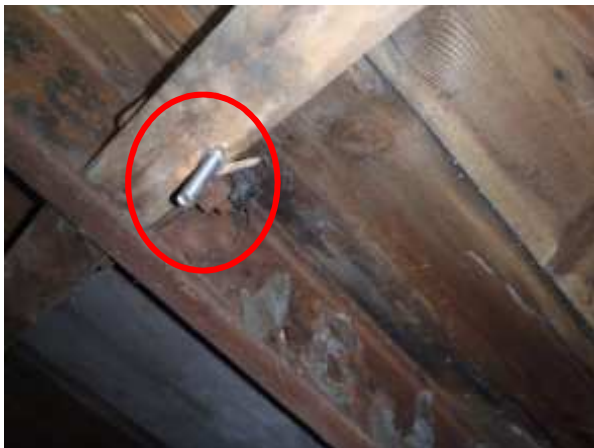
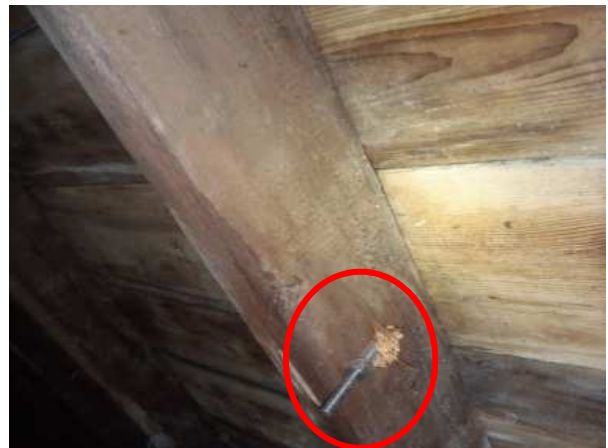
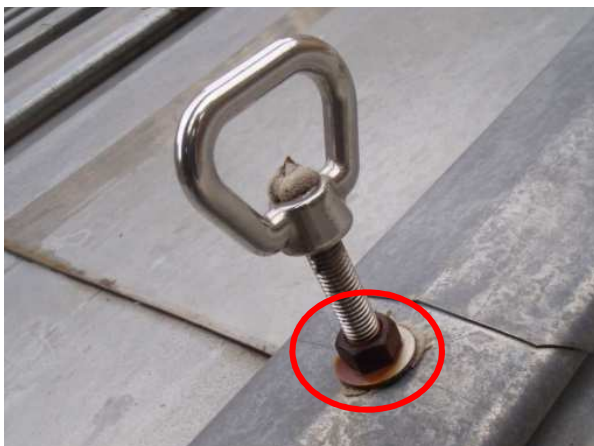
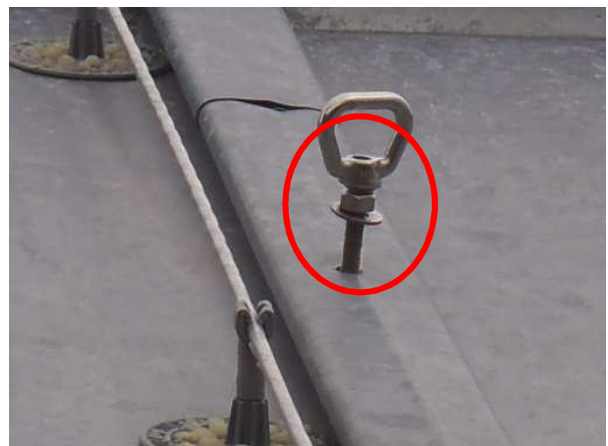
Ook aan de buitenzijde zijn de moeren en sommige ogen niet vast aangedraaid met een onbetrouwbare bevestiging en lekken tot gevolg. De verzegeling met een epoxylijm van de ankerogen ontbreekt plaatselijk.

Enkele moeren bestaan niet uit roestvrij materiaal en roesten.

- de plaatsingsvoorschriften van de fabrikant voorgeleggen;
- de ankers die niet betrouwbaar in de dakstructuur geboord zijn, herbevestigen;
- de moeren van alle ankers aandraaien en eventueel vervangen door zelfborgende moeren zodat de verankeringen betrouwbaar zijn en de waterdichting verzekerd is en
- de roestende onderdelen vervangen door roestvrij materiaal

**Pas nadat de normering en plaatsingsvoorschriften van de fabrikant kunnen voorgelegd worden en de bevestiging correct wordt aangepast, kunnen deze ankerpunten gebruikt worden. Delen van de daken blijven tot dan onbereikbaar voor ons.**

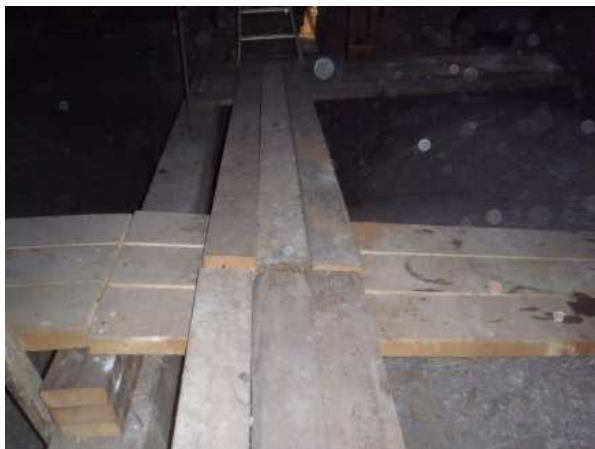
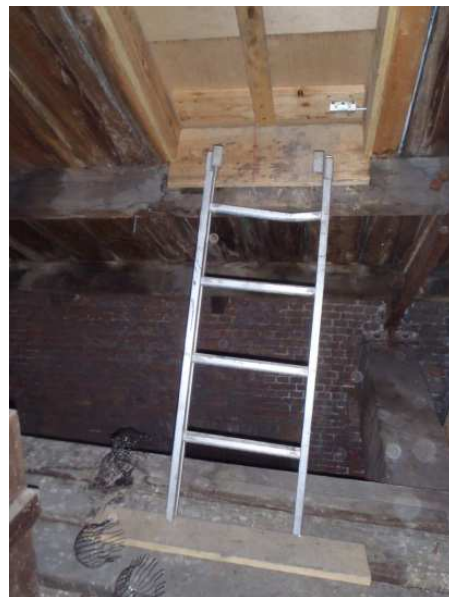
De toegang tot de zolders is goed, maar ze zijn niet veilig te betreden door het ontbreken van de voldoende veilige loopbruggen, trappen/ladders en basisverlichting.  
De zware dakluiken zijn moeilijk te manipuleren omdat er geen vloeren zijn.

- veilige ladders (EN 131) en loopbruggen met leuning (EN 516) plaatsen op alle zolders, vervaardigd uit gedrenkt hout of roestvrij metaal om aantastingen door houtborende insecten te vermijden

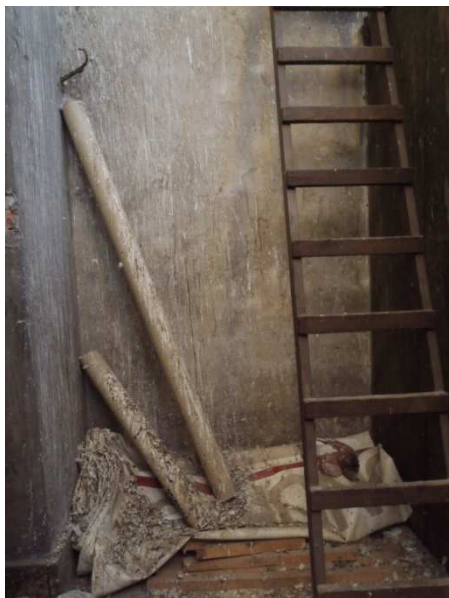
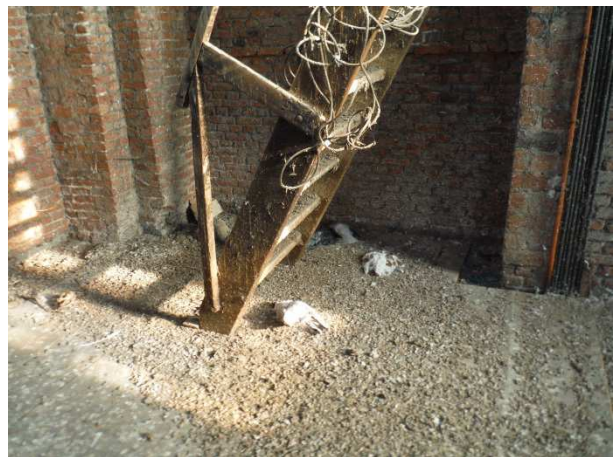
| Zolders | | | M | | | De zolders zijn stoffig, en plaatselijk vervuild door duivenmest, kregen en bouwpuin. |

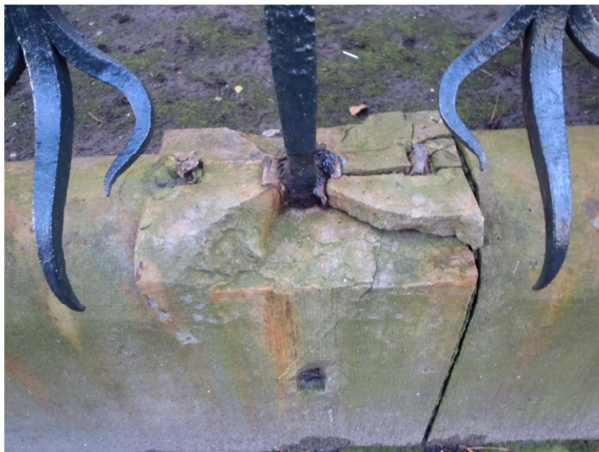
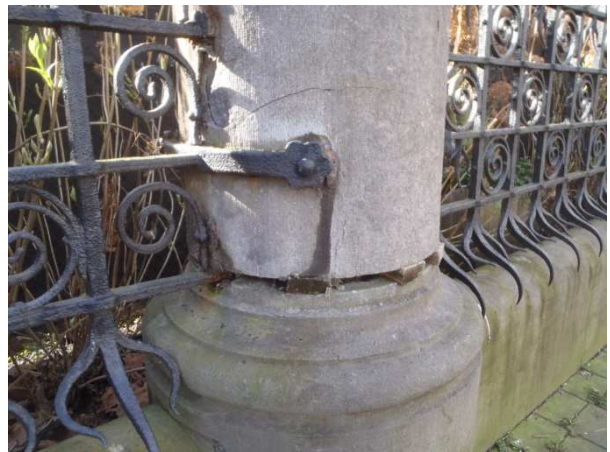
| Omheining | | | M | | | | Het ijzerwerk is algemeen licht en plaatselijk sterk roestig met beschadigingen en loskomende ornamenten tot gevolg. Het schilderwerk aan de zuidwestzijde is schraal. De blauwe hardsteen is door de roestvorming op verschillende plaatsen gescheurd. Voegen zijn uitgespoeld. |

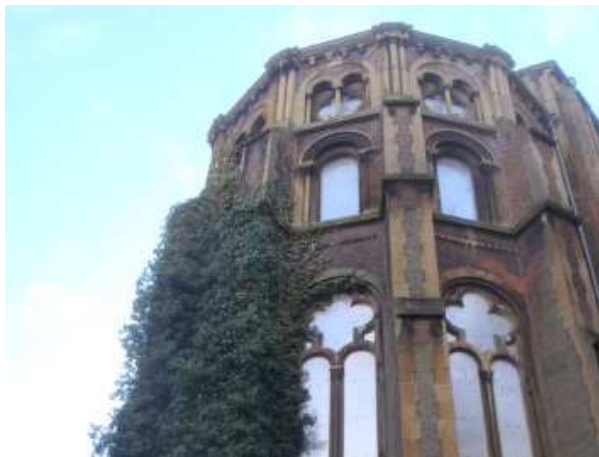
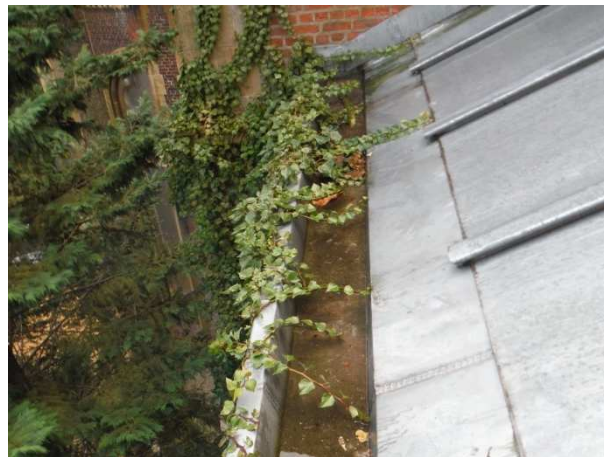
| Vleugels [7], [8] en [10] | | | M | | | | De klimop kan de goot verstoppen en het glas-in-lood beschadigen. |

- Enkele lekken in de zinken daken en goten duurzaam herstellen : 1.1.3. // 4.1.
- Het tapgat van dak [16]-west vernieuwen : 1.1.6.
- Topgevels [3], [4], [5] en [6]: : 1.2.6. // 5.8.
  - de aansluiting van de dekstenen met de daken en de gooteinden duurzaam aanwerken en
  - de beschadigde stootvoegen herstellen
- De bovenste geleding van torens [1] en [2] en vleugels [7], [8] en [9] met een hoogwerker controleren op gevaarlijk losse delen : 5.2.
- Beglazing toren [2]: : 5.11.
  - enkele panelen blank glas vervangen
- Vleugel [11]-verdieping: : 6.2.3.
  - de vloerbekleding wegnemen om de vloer te laten uitdrogen
- De klimop tegen vleugels [7], [8] en [10] snoeien : 12.3.
