**Woonhuis**

Rozenlaan 11  
2970 SCHILDE

| inspectiedata | 15/02/2019 |
| monumentenwachter | Erik Müller Johanna Hermans |

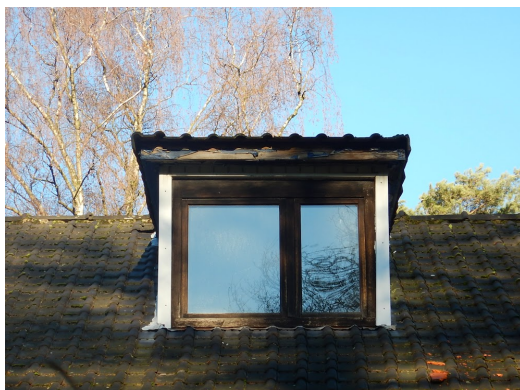
*oost*

| toestand | De dakkapellen zijn niet oorspronkelijk maar constructief in orde.<br>Gezien er stukken pan op het hoofddak liggen, is de panbedekking van de oostelijke dakkapel beschadigd. De daken zijn niet bereikbaar voor controle van nabij.<br>De loodaansluitingen onderaan zijn tamelijk kort uitgevoerd.<br>Het schrijnwerk wordt elders besproken. |

## **A2019/12 Het dak van de dakkapellen herstellen.**

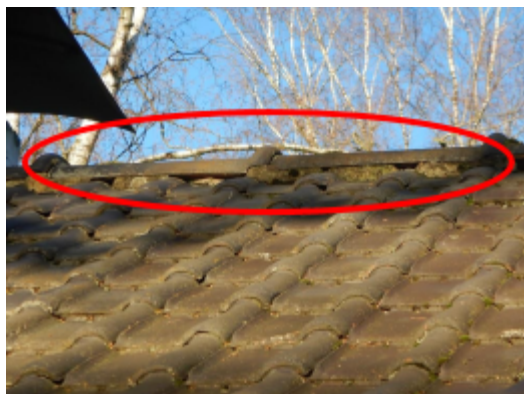
*dak [1]: nok*

| toestand | De pannen, neuzen en panlatten zijn licht verweerd maar voldoen.<br>De voegspecie aan de nokken is plaatselijk weggevallen, momenteel zonder nadelige gevolgen.<br>De loden dakaansluitingen zijn in orde, enkel het voetlood onderaan dak [4] is plaatselijk geperforeerd. |

**A2019/04 De panbedekking en de dakaansluitingen opvolgen.**

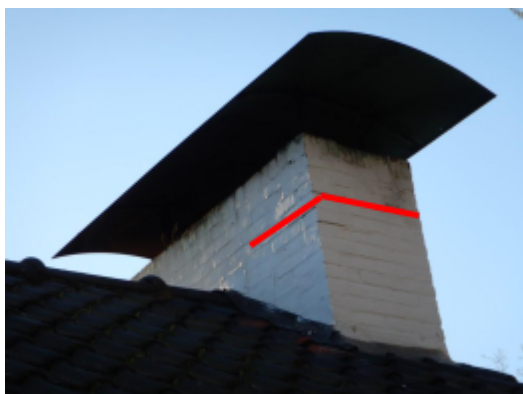
*dak [1]-west*

| toestand | Het metselwerk en de dakaansluitingen van de schoorstenen van dak [1] zijn in orde. Het schilderwerk is bovenaan verweerd. De westelijke schoorsteen is bovenaan de noordzijde horizontaal gescheurd. De oorspronkelijke regenkap van de oostelijke schoorsteen ontbreekt; de bovenzijde werd visueel storend aangepast.<br>De kunststof schoorstenen van daken [2] en [3] zijn in orde. |

| toelichting advies | De scheurvorming in de westelijke schoorsteen van dak [1] opvolgen. |

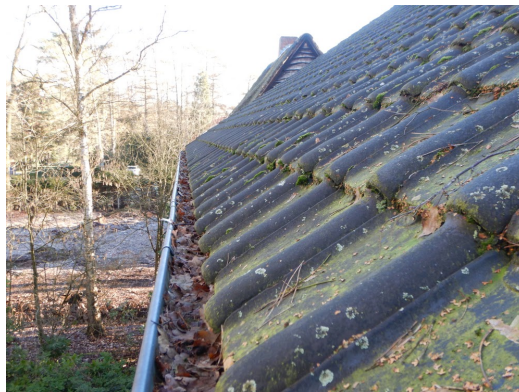
dak [1]

| toestand | De hanggoten en de afvoeren zijn in orde.<br>De goten zijn vervuild wat een vlotte regenwaterafvoer belemmert. |

### A2019/01 Goten en afvoeren regelmatig proper maken.

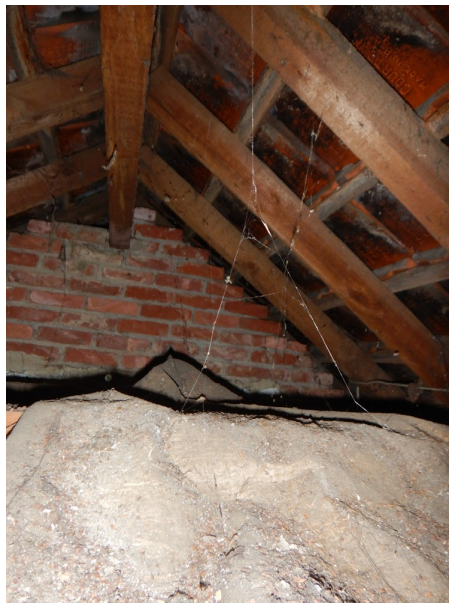
toestand De dakstructuur is grotendeels bekleed en niet zichtbaar maar vertoont geen uiterlijke gebreken. Verspreid zijn er vochtsporen van vermoedelijk oude lekken. Via een plafondluik is de vliering van dak [1] toegankelijk: het houtwerk vertoont hier geen gebreken.

### A2019/14 De dakstructuren vrijmaken en controleren op gebreken.

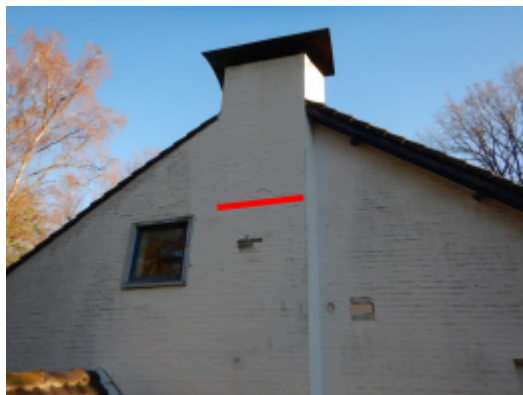
toestand De gevels zijn in goede staat ondanks enkele scheuren:  
- in de aanzet tussen vleugels [1] en [4] aan de noordzijde,  
- in de aanzet tussen vleugels [1] en [2] aan de zuidzijde,  
- in westgevel [1] boven het zolderraam en  
- in de borstwering van dak [5].

### A2019/17 De scheuren in de gevels opvolgen.

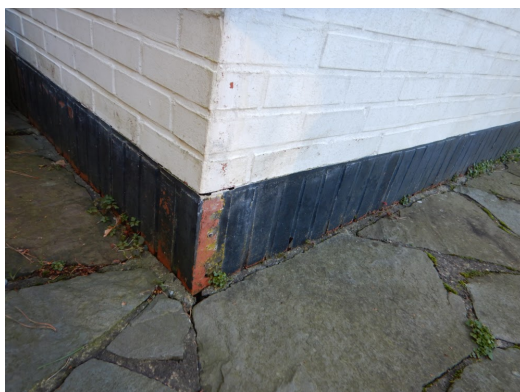
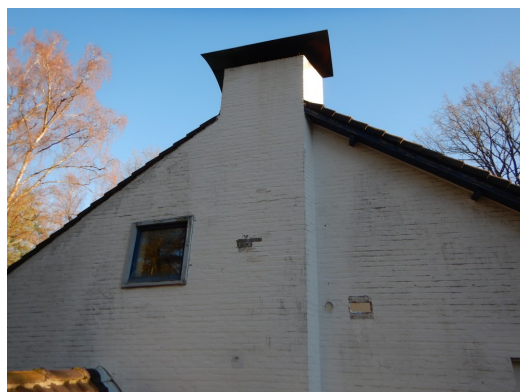
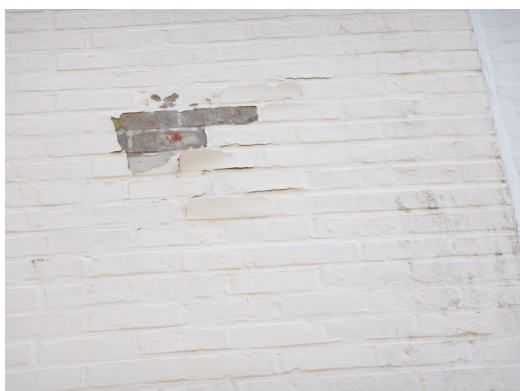
| toestand | Het schilderwerk is plaatselijk verweerd en beschadigd, vnl. aan de westzijde. |

**A2019/07 De gevels regelmatig schilderen.**

| toelichting advies | De frequentie van het schilderen hangt af van de oriëntatie en de kwaliteit van de uitvoering. |

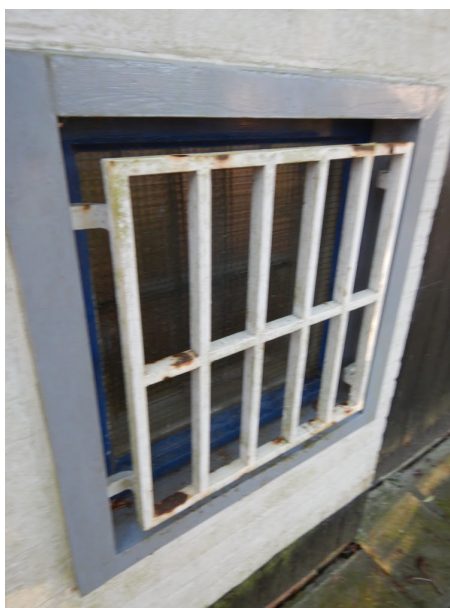
*diefijzer oostzijde*

| toestand | Een diefijzer en een standpijp zijn roestig. |

| toelichting advies | Herstellen/behandelen houdt o.a. in: <ul style="list-style-type: none"><li>- indien mogelijk het ijzerwerk volledig uitnemen;</li><li>- grondig ontroesten, bij voorkeur door stralen;</li><li>- metalliseren en een compatibel roestwerend verfsysteem aanbrengen en</li><li>- de ankerpunten waterdicht aan werken.</li></ul> |

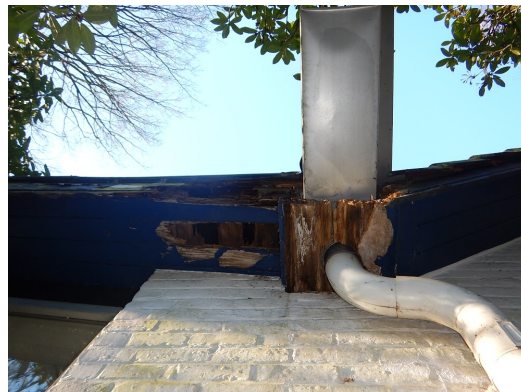
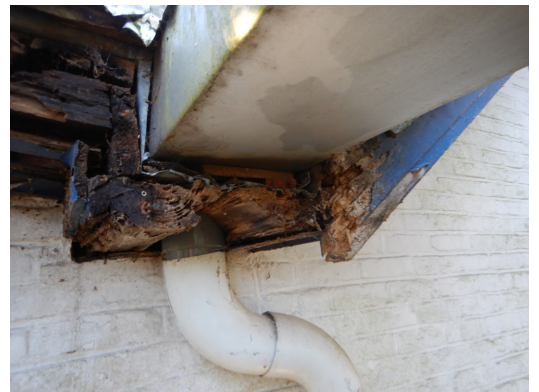
| toestand | De dakrand onder de zalinggoot tussen daken [2] en [4] is sterk verrot door een oud lek. Of ook de dakstructuren aangetast zijn, is niet zichtbaar. |

### A2019/15 De dakrand aan daken [2]/[4] herstellen.

| toelichting advies | Dakstructuren [2] en [4] vooraf controleren. |

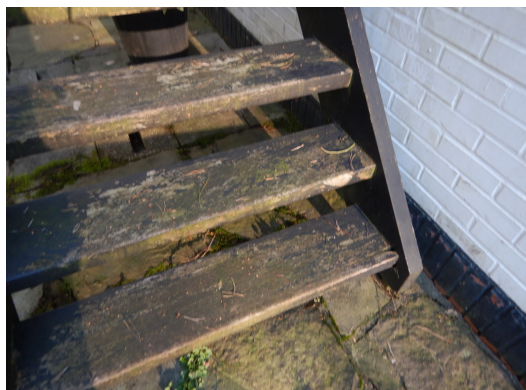
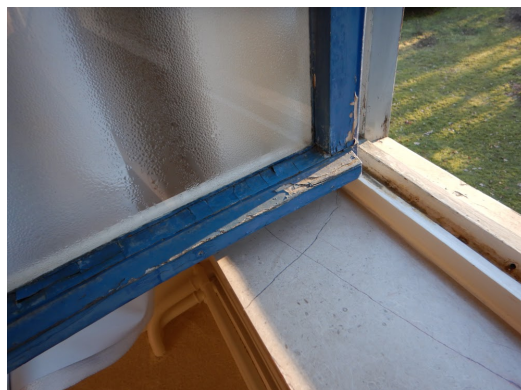
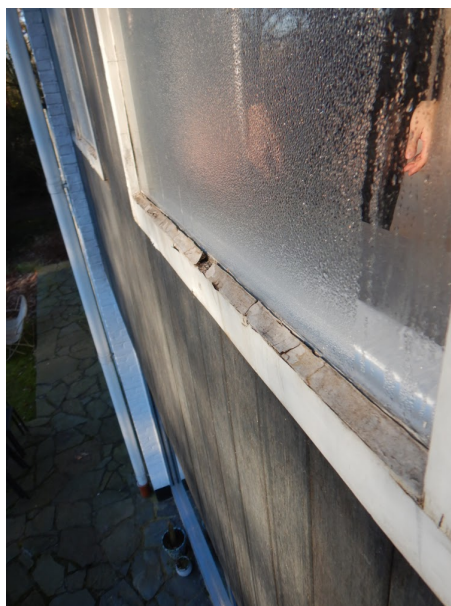
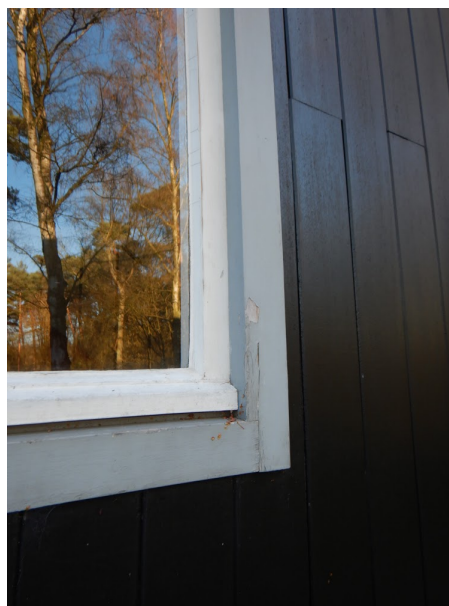
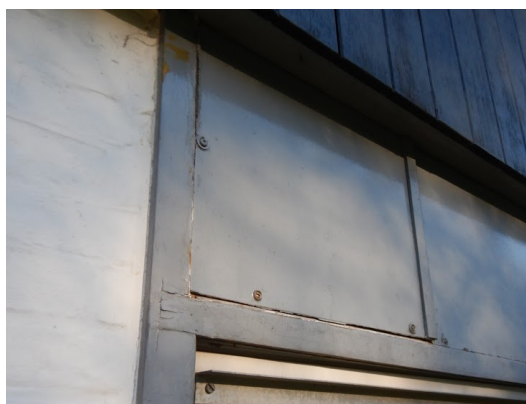
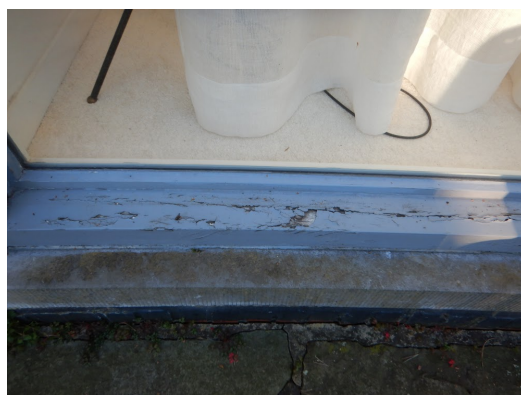
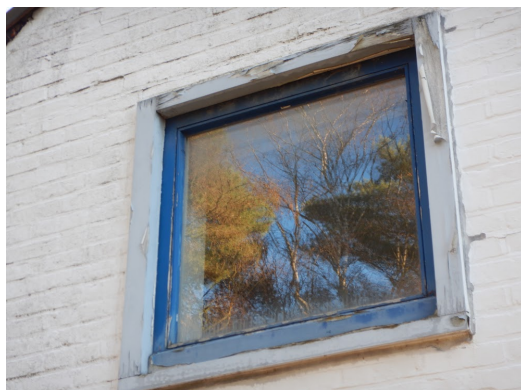
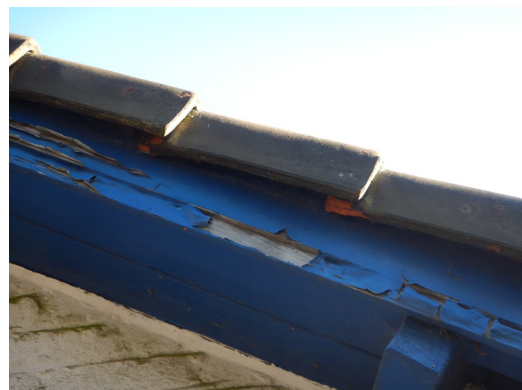
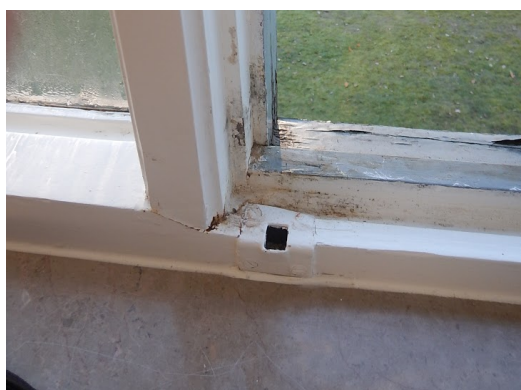
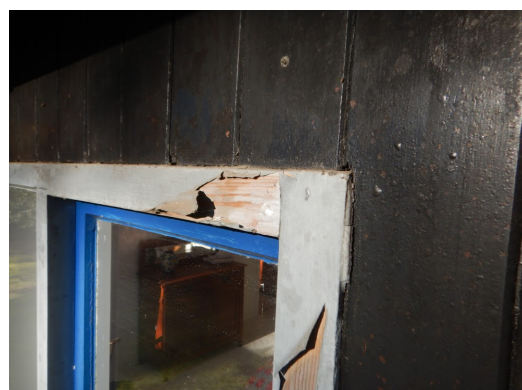
| toestand | De meest vochtbelaste ramen aan zuid- en westgevel zijn in minder goede staat van onderhoud: het schilderwerk is slecht, verbindingen komen open te staan en de stopverf scheurt los. Vochtsporen aan de binnenzijde wijzen op vochtinslag. De ramen aan de andere gevels zijn in betere staat maar hebben ook plaatselijk beschadigd schilderwerk.<br>De ramen bevatten enkel glas met in de slaapkamers, ondanks regelmatig verluchten, sterke condensvorming tot gevolg.<br>Het schilderwerk van de dakranden en de buitentrap is schraal of bladdert af; dat van de gevelvlakken is goed. |

### A2019/11 Het buitenschrijnwerk onderhouden.

| toelichting advies | Regelmatig onderhoud houdt o.a. in: <ul style="list-style-type: none"> <li>- de condensafvoertjes vrijmaken;</li> <li>- hang- en sluitwerk smeren;</li> <li>- de stopverf van de beglazing bijwerken;</li> <li>- het hout opmaken en schilderen en</li> <li>- de stopverf steeds mee schilderen.</li> </ul> |

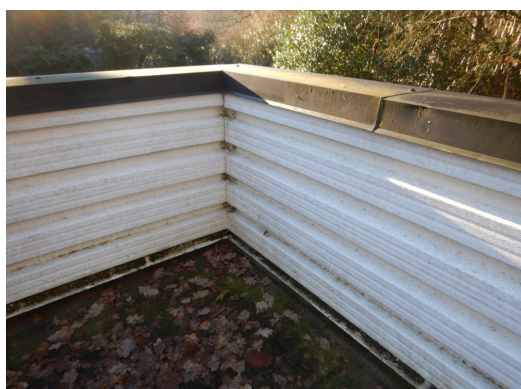
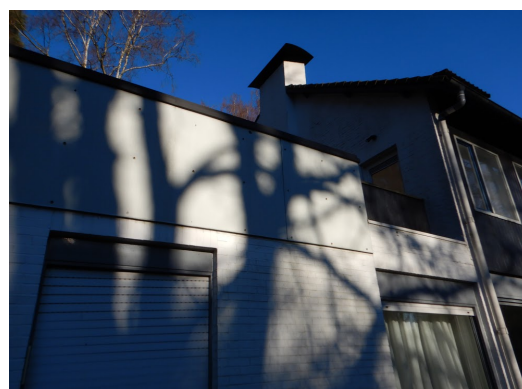
| toestand | De borstwering is bekleed met recente en minder duurzame materialen die niet passen bij de oorspronkelijke architectuur. Vleugel [5] is in zijn geheel niet oorspronkelijk. |

## **A2019/16 De borstwering van dak [5] wegnemen of aanpassen aan de architectuur.**

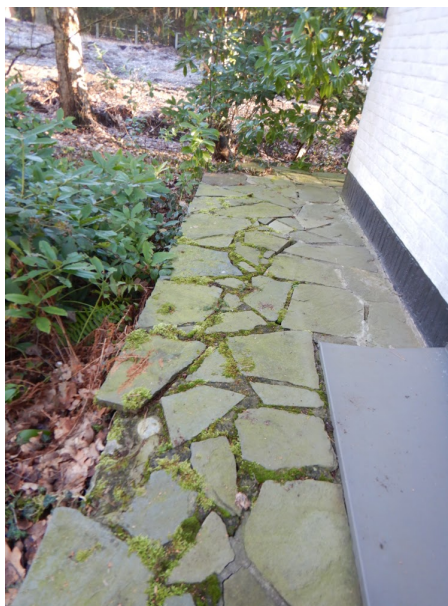
*terras noord*

toestand Enkele flagstones van de terrassen liggen los en voegen zijn beschadigd.

### A2019/18 De terrassen herstellen.

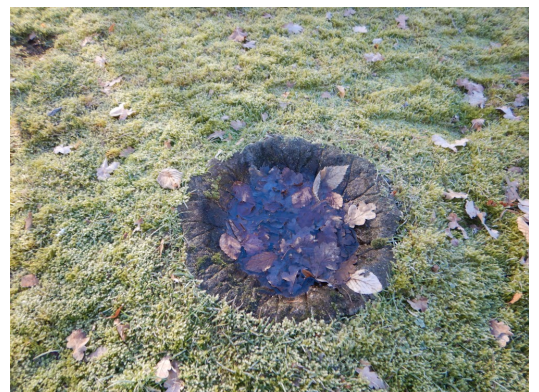
*drinkplaats*

Een drinkplaats in kunststeen in de zuidelijke tuin is in orde.

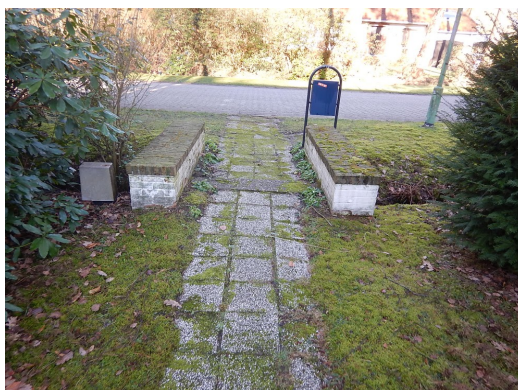
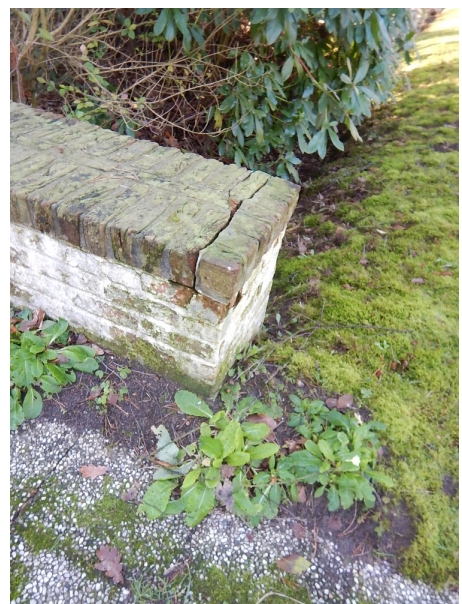
*inkom*

De lage muren naast de straatingangen, het inkompad en de bestrating aan de oostzijde zijn beschadigd maar zijn vermoedelijk niet oorspronkelijk.
