# BEHEERSPLAN ONROEREND ERFGOED

## WONING DE ROOVER-VAN COILLIE

Rozenlaan 11, 2970 's-Gravenwezel-Schilde

Beheersplan opgemaakt door Nathalie Gagelmans

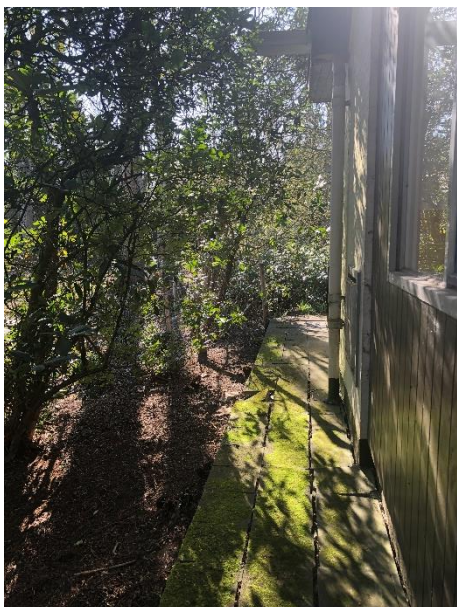
- Verschillende berken, een vogelkers en een Amerikaanse eik zijn in slechte staat en/of verhinderen de bloei van jongere bomen zoals eiken, beuken of sparren.
- De bakstenen muurtjes aan de personeninkom en aan de oprit vertonen schade. De voegen zijn her en der losgescheurd of uitgespoeld, de bakstenen liggen soms los en er zijn bakstenen schollen afgescheurd. Het verfwerk is verschaald en is begroeid met mos (afb.77).
- De flagstones van het pad rondom de woning liggen soms los door uitgespoeld of gebarsten voegwerk (afb.76).
- Ook het pad uit betontegels ligt los en heeft een groene schijn van algen (afb.75).

Afb. 75: pad met betontegels langs de noordoostelijke zijvleugel

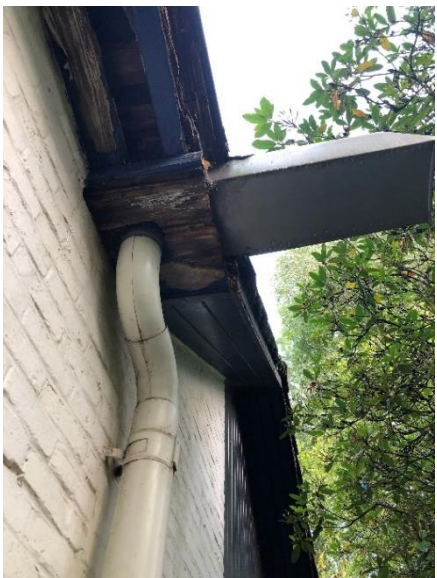
Afb.101: aangetaste goot en dakoverstek aanbouw 1962. De nieuwe zalinggoot is storend

Aangezien de dakrand onder de zalinggoot tussen het dak boven de wasplaats en het dak van de veranda volledig rot is, dient deze naar historisch model en volgens dezelfde profilering hersteld te worden, cf. supra.

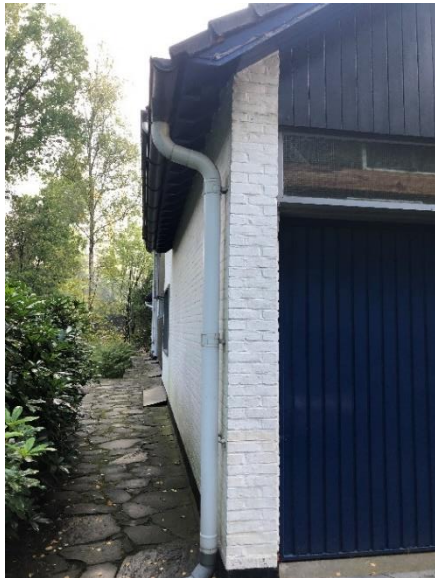
Afb. 102: storende pvc-afvoerbuis

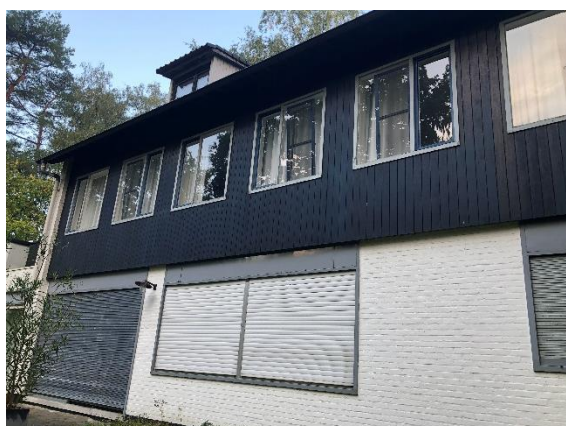
Afb. 108: zicht op de storende rolluiken uit pvc.

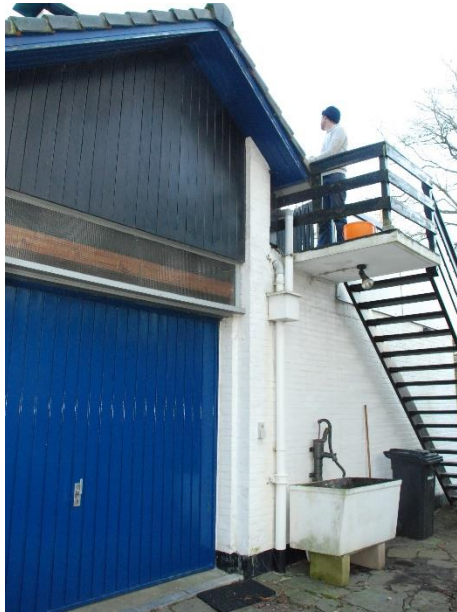
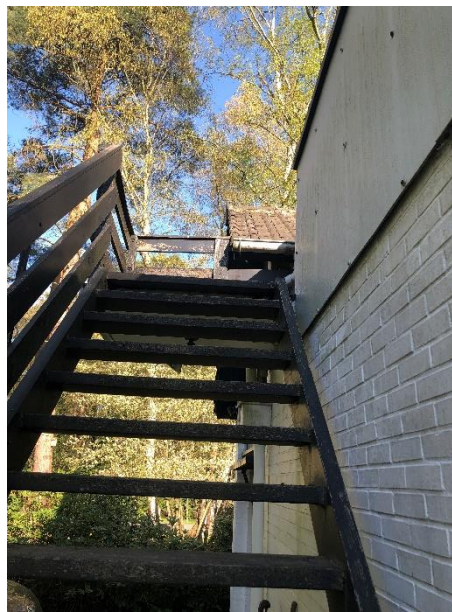
- Het schilderwerk is over het algemeen slordig uitgevoerd.
- Het schilderwerk is dringend aan vernieuwing toe. Verbindingen aan de ramen komen open te staan en de stopverf is losgescheurd.
- De rolluikkasten vertonen openstaande kieren ter hoogte van de tuingevel. De pvc-rolluiken van de achtergevel zijn storend (afb.108). De houten manueel te bedienen rolluiken dienen geëlektrificeerd te worden.
- De trap is storend en moet verwijderd worden (afb.103,113-114).

Afb. 113: garage en trap naar het terras boven de aanbouw van 1978. Let op de slordig geplaatste afvoerbuis en vergaarbak in pvc

Afb. 114: trap naar het terras boven de aanbouw

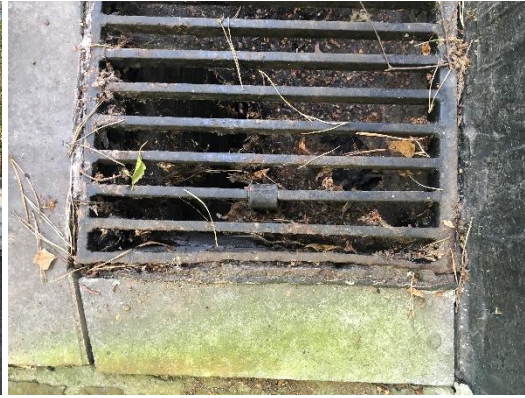
Afb. 118: metalen kelderrooster dat door vocht is verroest en uitgezet.
