## BEHEERSPLAN GODSHUIS DE GENERALITEIT, BRUGGE

| datum | 12 januari 2021 |
| adres | Katelijnestraat 79-83, B-8000 Brugge |

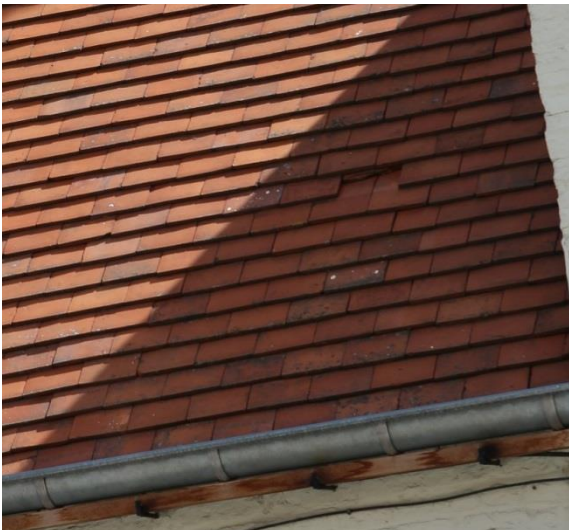
*Figuur 20 Afgebroken tegelpan vooraan woning nr. 79 (03.07.2019)*

- De dakbedekking is in goede staat van bewaring. Echter is vooraan één tegelpan afgebroken.
- De aansluiting met tegelpannen tegen de aanpalende woning nr. 77 (voor- en achteraan) is in goede staat. De loodslabben ter hoogte van woning nr. 79 zijn in goede staat. De aansluitingen in lood bij woningen nr. 81 en nr. 83 worden vernieuwd in 2020.
- De mastgoten en regenwaterafvoeren vooraan zijn vernieuwd en in goede staat.
- De regenwaterafvoeren zijn in goede staat.

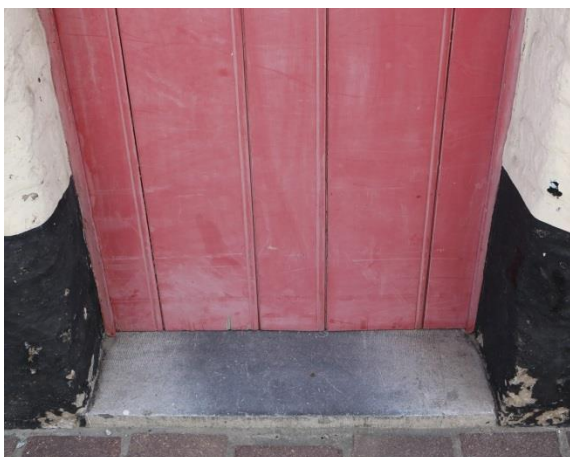
*Figuur 24 Onderzijde deur woning nr. 81 (03.07.2019)*

- De deuren zijn recent vernieuwd en in goede staat.

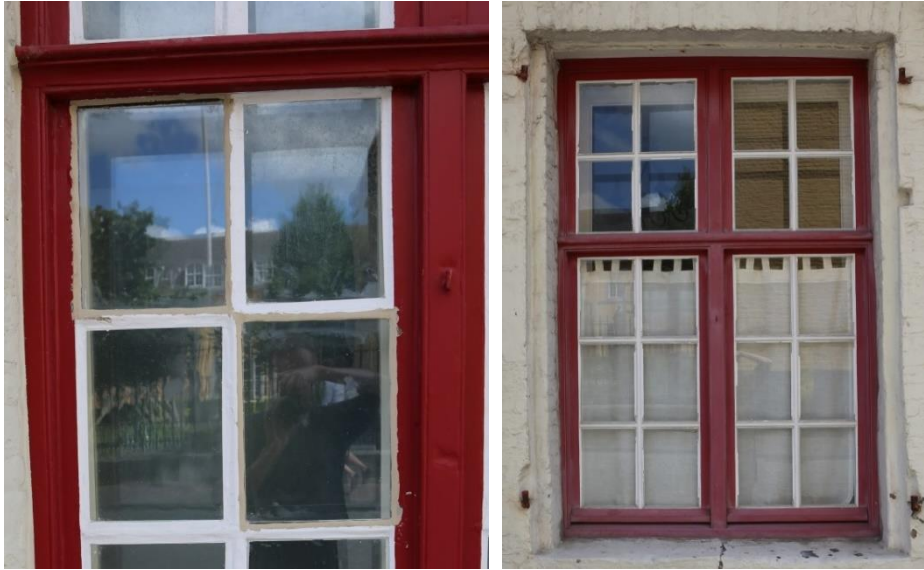
*Figuur 29 Herstelling raam woning 79 (03.07.2019) & Figuur 30 Toestand raam straatzijde woning nr. 81 voor de werken in 2020 (03.07.2019)*

- De ramen van woning nr. 79 zijn vernieuwd of hersteld in 2016 en in goede staat, op heden zijn enkele slordige herstellingen zichtbaar.
- De ramen van woning nr. 81 en nr. 83 worden vernieuwd of hersteld in 2020.
- De luiken van woning nr. 79 zijn in matige staat. Het schilderwerk bladdert lokaal af, het hout is boven en onderaan verweerd. De bovenzijde van de luiken werd afgedekt met lood, dit laatste is op de hoek van het rechtste luik omgekruld en op deze locatie is het hout ook verweerd.

| | Beheersmaatregelen / Aard der werken | Eenmalig | Terugkerend | Vrijstelling van toelating | Aanbevelingen |
|---|---|---|---|---|---|
| E03.01 | Restauratie van het buitenschrijnwerk | x | | | <ul style="list-style-type: none"> <li>– Stratigrafisch onderzoek naar oorspronkelijk kleurgebruik indien nodig.</li> <li>– Restauratie van de oorspronkelijke delen van het historisch buitenschrijnwerk. Bij voorkeur herstel, indien nodig reconstructie naar historisch model.</li> <li>– Indien van toepassing, inclusief corrosiewerend behandelen metalen hang- en sluitwerk en herstel metselwerk t.h.v. inklemming luikduimen, diefijzers of andere onderdelen.</li> <li>– Inclusief schilderwerken.</li> </ul> |

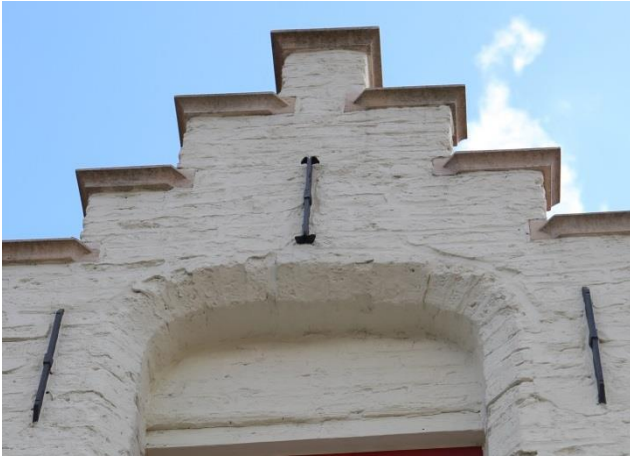
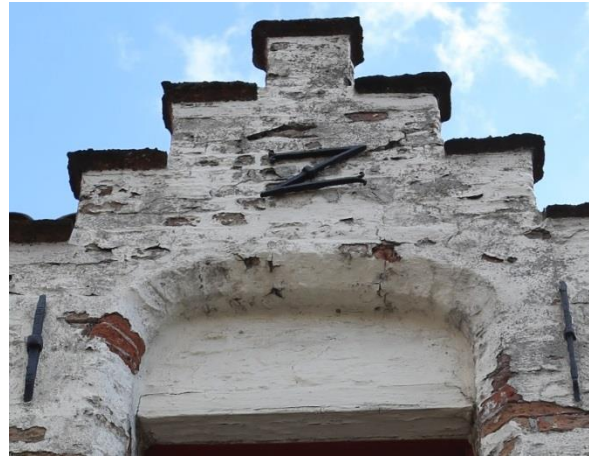
*Figuur 32 Muurankers linker kapel straatgevel (03.07.2019) & Figuur 33 Muurankers op de rechter kapel straatgevel (03.07.2019)*

- De muurankers zijn in goede staat van bewaring. De ankers van woning nr. 81 en woning nr. 83 zullen tijdens de werken in 2020 herschilderd worden.

| | Beheersmaatregelen / Aard der werken | Eenmalig | Terugkerend | Vrijstelling van toelating | Aanbevelingen |
|---|---|---|---|---|---|
| E04.01 | Restauratie metalen elementen | x | | | <ul style="list-style-type: none"> <li>– Corrosiewerend behandelen metalen elementen die een blijvende functie hebben in de gevel.</li> <li>– I.h.b. van de muurankers.</li> </ul> |

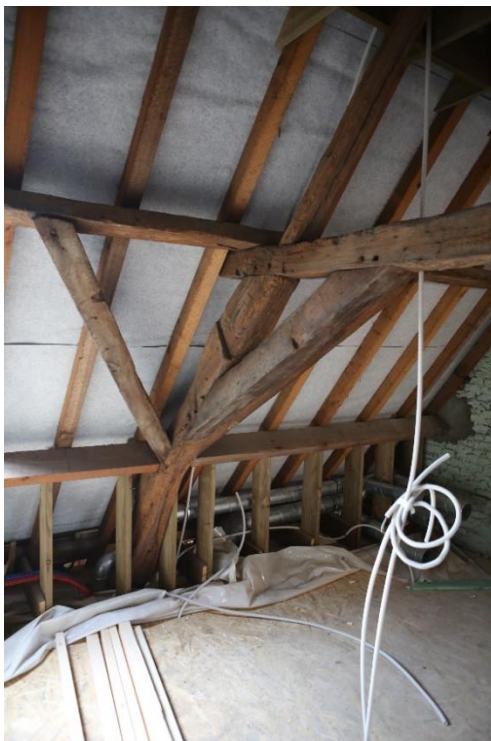
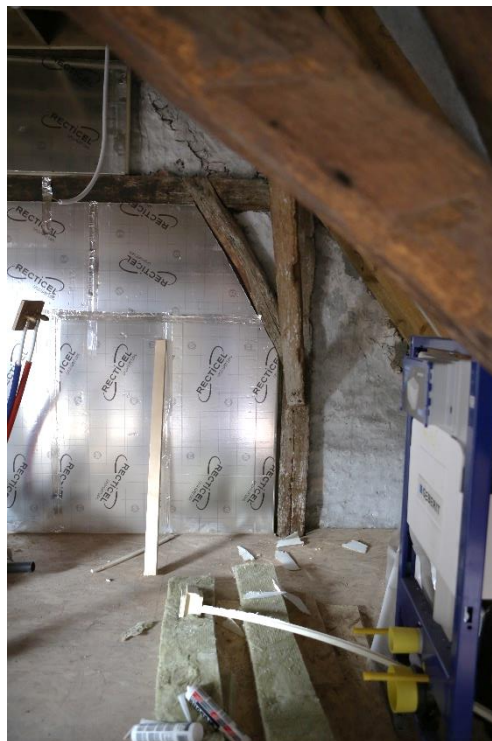
*Figuur 36 Huidige toestand dakspant woning nr. 83 (03.09.2020)*

*Figuur 37 Isolatie tussen de historische dakstructuur in woning nr. 83 (03.09.2020)*

- Het hout vertoont al dan niet oude sporen van houtborende insecten en vocht.

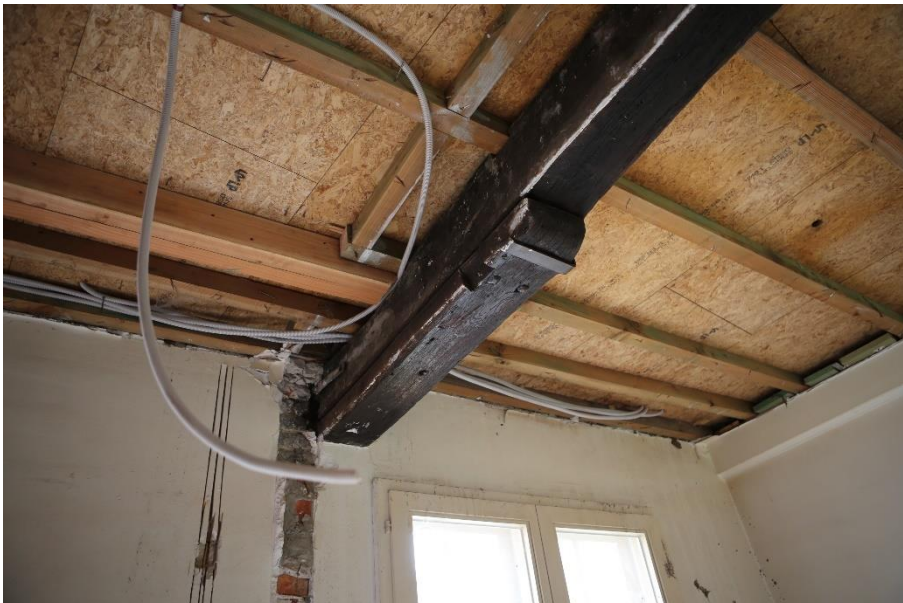
*Figuur 40 Moerbalk met balksleutel (03.09.2020)*

- De moer- en kinderbalken werden behouden. Tijdens de inventarisatie d. d. 03.09.2020 waren zij in redelijke staat van bewaring.
- De recente plafondafwerking in woning nr. 79 is eveneens in goede staat, wel algemeen vervuild.

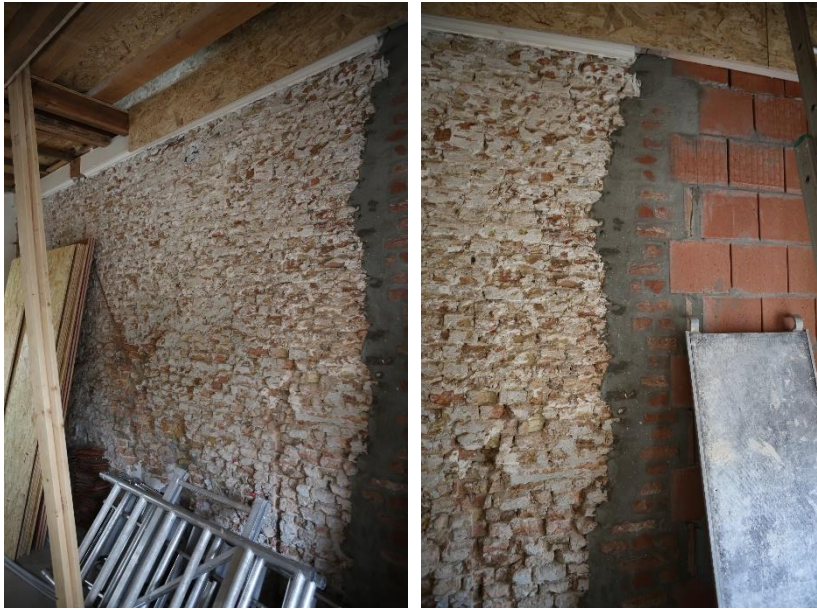
Figuur 41 Afgekapte bepleistering woning nr.81 (03.09.2020) & Figuur 42 Gebruik van cementmortel in woning nr. 81 (03.09.2020)

- Alle binnenwanden op de gelijkvloerse verdieping zijn recent gepleisterd en geschilderd of zullen dit zijn na de werken in 2020. Het sanitair heeft een recente afwerking in keramische tegels. In woning nr. 79 werd het bouwspoor van een vroegere vensteropening in de originele achtergevel zichtbaar gelaten.

| | Beheersmaatregelen / Aard der werken | Eenmalig | Terugkerend | Vrijstelling van toelating | Aanbevelingen |
|---|---|---|---|---|---|
| I02.02 | Lokaal herstel wand- en plafondafwerking | x | | | – Herstellen van beschadigde wanden en plafonds, bijvoorbeeld scheuren, losgekomen pleisterwerk, beschadigingen door gebruik, vocht, roetafzetting...<br>– Herstel van bepleisterde of betegelde wanden indien deze erfgoedwaarde hebben.<br>– Herstel van bepleisterde plafonds of plafonds met afwerking met planken indien deze erfgoedwaarde hebben. |

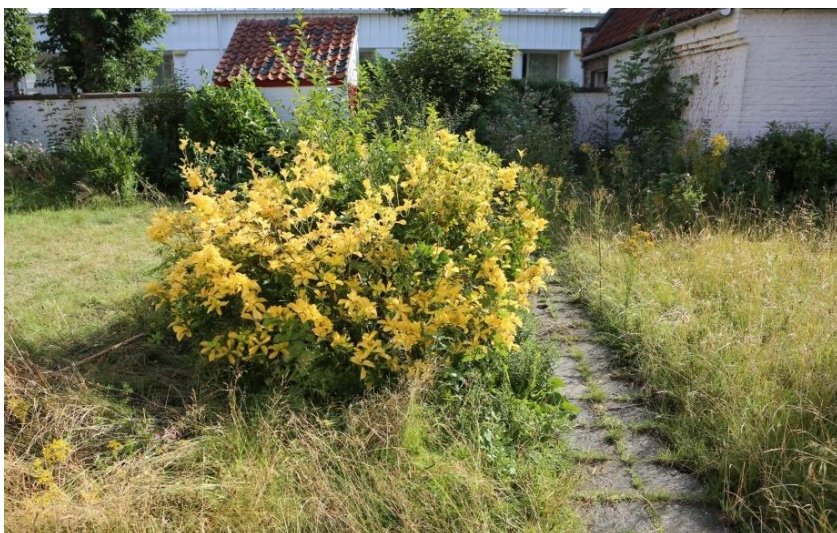
*Figuur 54 Bestaande toestand tuin en tuinpad voor de werken in 2020 (08.08.2019)*

- De betontegels zijn vervuild, de voegen zijn op veel plaatsen uitgesleten en in de voegen bevindt er zich begroeiing.
- De tuin is behoorlijk verwilderd gezien de werftoestand d. d. 03.09.2020, slechts het gras ter hoogte van woning nr. 79 is gemaaid.
