| Bouwkundige inspectie | | INSPECTIENUMMER : W-42/50251/2018/B |
| OBJECT | : | Onze-Lieve-Vrouw-Ter-Duinenkerk |
| LIGGING : Straat + nr.<br>Gemeente/Stad | : | Dorpsstraat<br>8400 OOSTENDE |
| INSPECTIEDATA | : | 28/08/2018 |

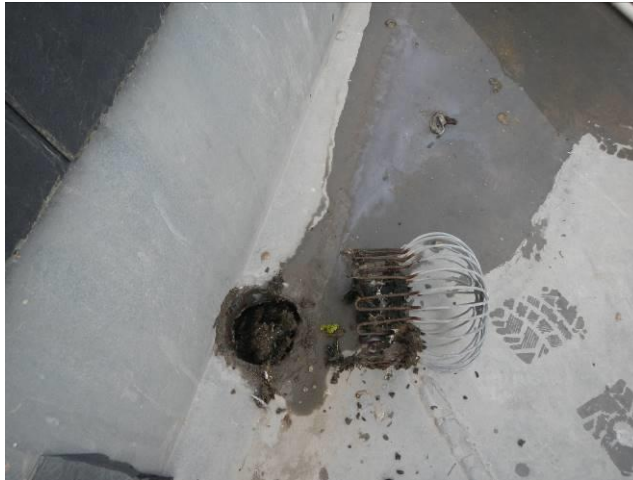
| a) Toren | G | | | | | | <p>De afvoeren in de toren zijn in pvc vernieuwd.</p> <p>We hebben de tapgaten van de afvoeren in de torenwandeling vrijgemaakt.</p> |

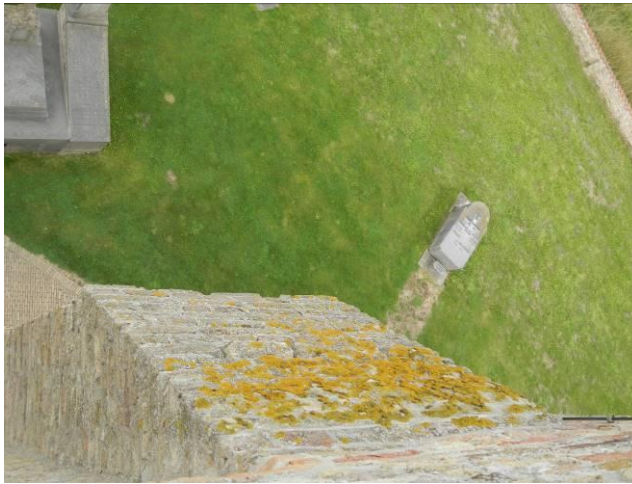
| b) Westgevel toren | | R | | | | Het voegwerk op de afzaat bovenaan één van de westelijke steunberen is plaatselijk uitgelopen. | |

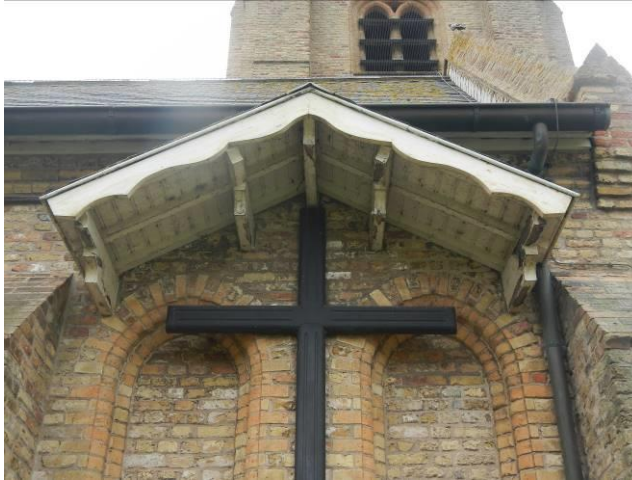
| a) Calvarie, luifel | | | M | | | Het verfwerk op de houten luifel van de calvarie is afgebladderd. | |

- De houten luifel van de calvarie schilderen. 5.4.a.
- Schilderen van de sacristiedeur en de inkompoort van de kerk. 5.10.a en b.
- De verflagen op enkele raammonelen en plaatselijk op het gewelf van het schip hernemen. De verweerde afwerklagen in de traptoren hernemen. 6.2.1.e, f./ 6.2.2.b.

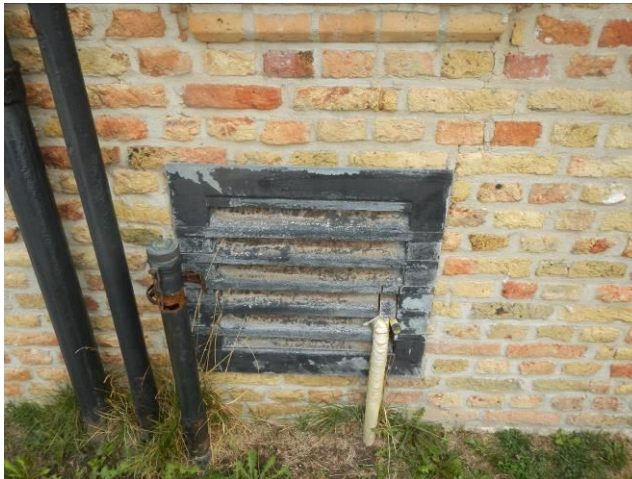
| b) Sacristie | | R | | | | Het verluchtingsrooster in de gevel van de sacristie is roestig. | |

- Ontroesten en schilderen van de diefijzers voor de ramen en het verluchttingsrooster in de gevel van de sacristie. 5.7.2./ 5.7.1.b.
- De duiven op de kerk afvangen. 11.3.b.

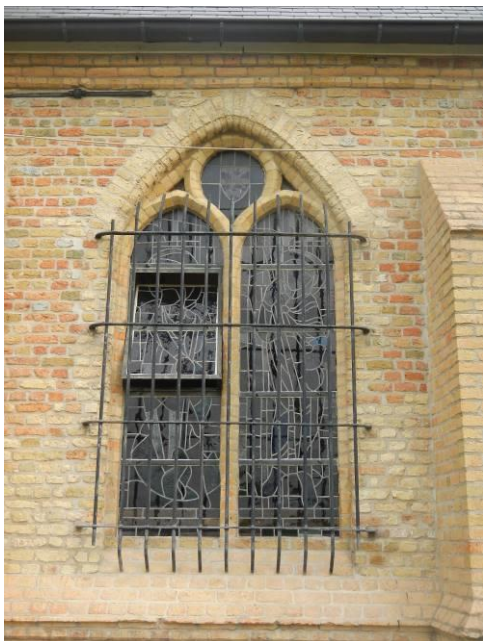
| Kerk en sacristie | | R | | | | De zwart geschilderde diefijzers voor de ramen van kerk en sacristie zijn licht roestig. | |

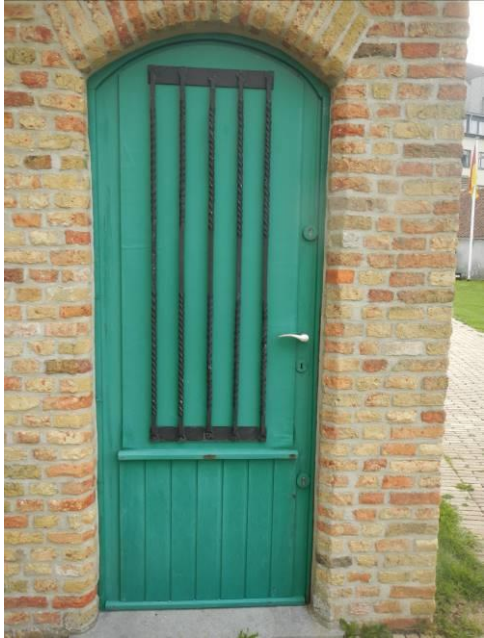
| a) Sacristie | | R | | | | Het verfwerk op de buitendeur staat schraal. | |

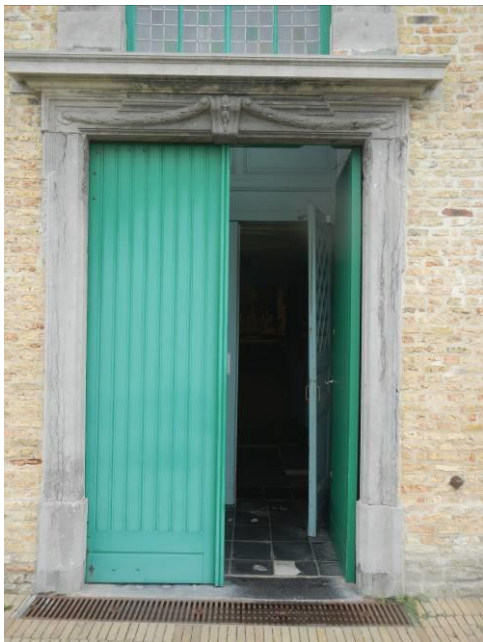
| b) Inkompoort | | R | | | | Het verfwerk op de inkompoort staat schraal. | |

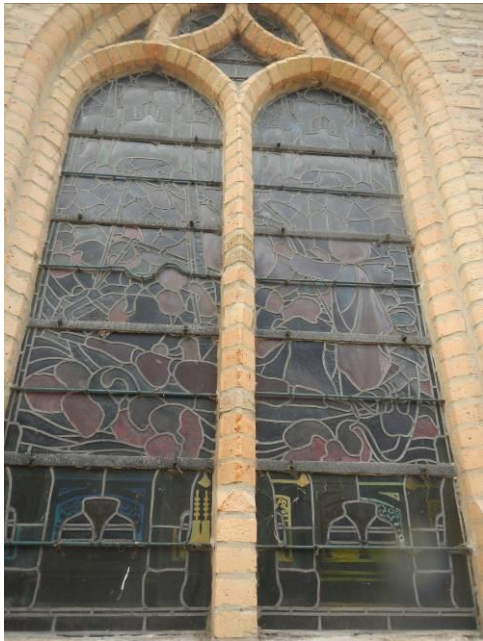
| b) Kerkramen, algemeen | | R | | | | De glas-in-loodramen zijn in redelijke staat. De raambruggen zijn in brons uitgevoerd. De ijzeren losse bruggen van de koorramen zijn roestig. | |

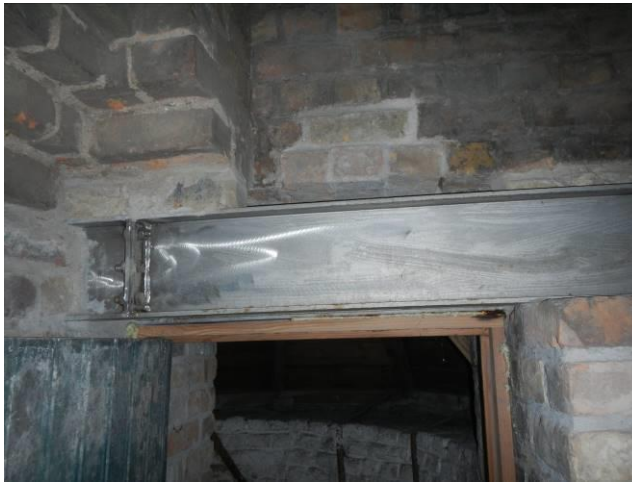
| b) Traptoren | G | | | | | Boven de doorgang tot de toren zijn nieuwe inox liggers geplaatst. Het metselwerk is hersteld. |

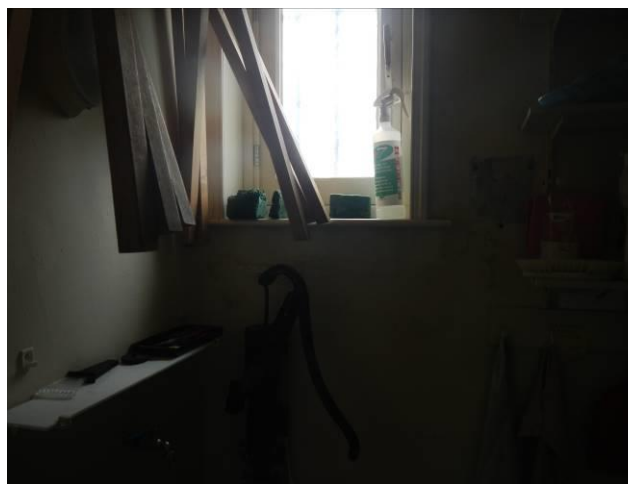
| d) Noordelijke zijbeuk | | R | | | | Het baksteenmetselwerk is sterk vervuild vanwege de vele kaarsen die in de kerk gebrand worden. |

- Plaatsen van kaarsentafels met rookafzuiging. 10.1.
- Reinigen van het binnenparament, de spitstongewelven, brandramen, lambriseringen en andere interieurelementen. 6.2.1.d./ 6.2.2.c.

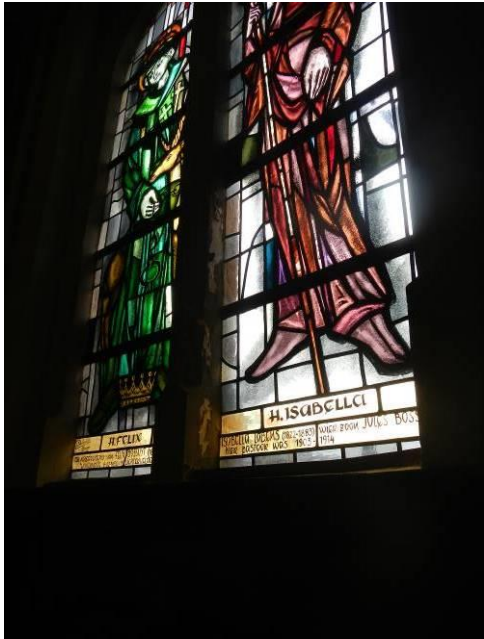
| e) Zuidelijke zijbeuk | | | M | | | Het verwerk op een tweetal raammonelen is afgebladderd. | |

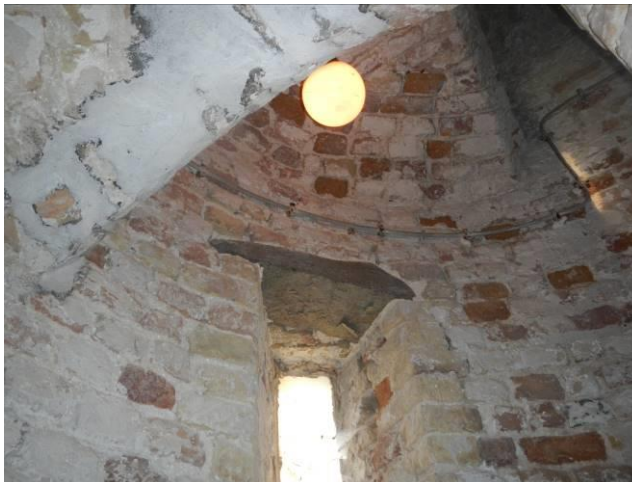
| f) Traptoren | | R | | | | De afwerkingslagen op de muren in de traptoren zijn nogal verweerd. | |

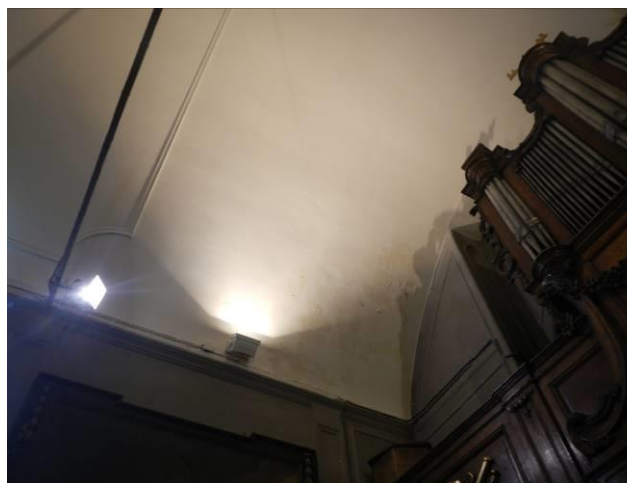
b) Schip [2]

Langs de westzijde is het verfwerk op het tongewelf plaatselijk afgebladderd.

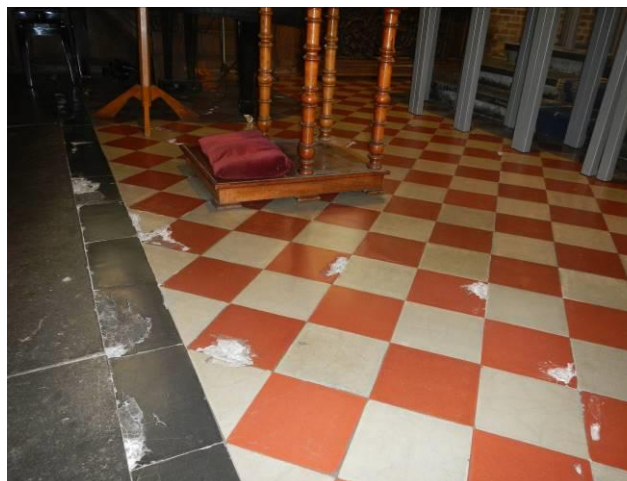
De cementtegelvloer vertoont meerdere afgeschilferde tegels.

- Vervangen van de op vele plaatsen beschadigde cementtegelvloer in de N.-beuk en het N.-nevenkoor. 6.2.3.a, b.
- De gebarsten marmeren vloertegels in de Z.-beuk vervangen. 6.2.3.c.

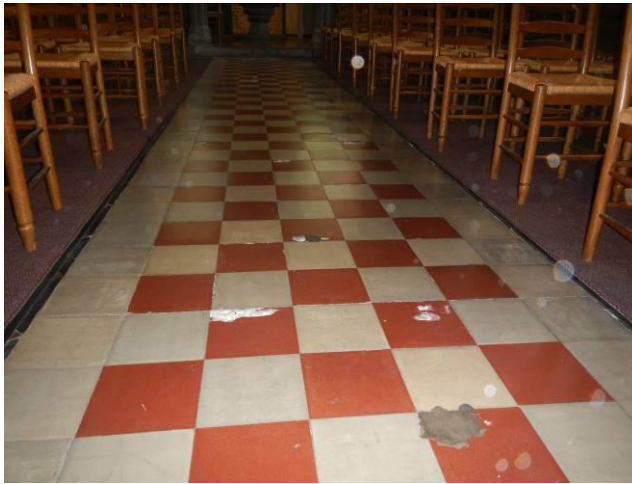
| b) Noordelijke zijbeuk | | | M | | | De cementtegelvloer vertoont meerdere door zouten afgeschilferde tegels. | |

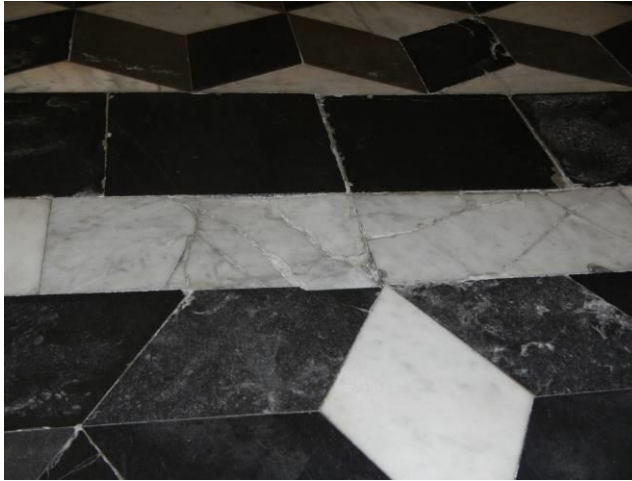
| c) Schip | G | | | | | De tegelvloer met witte, zwarte en grijze marmer in kubusmotief in het schip is in vrij goede staat, afgezien van een gebroken tegel en enkele gebarsten tegels. | |

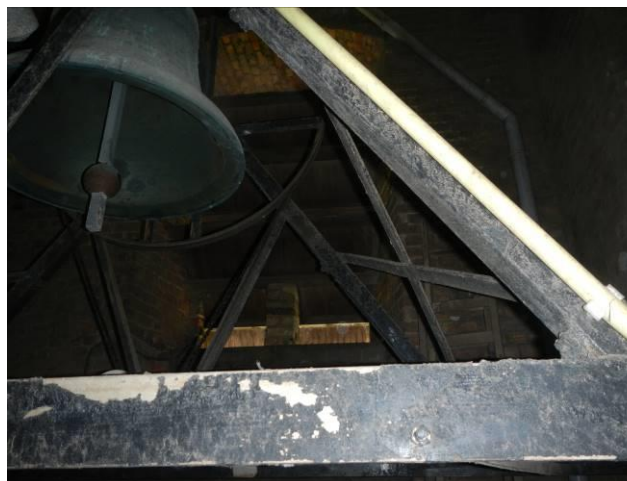
| c) Kleine klok | | R | | | | | De klepel van de kleine klok is sterk roestig. |

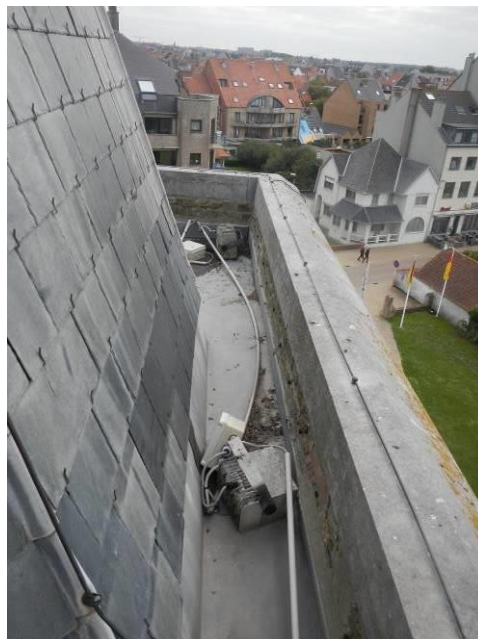
De armaturen van de buitenverlichting in de torenwandeling zijn niet meer opgesteld.

- Het metselwerk van de gebarsten pijler en de kerkhofmuur herstellen en hervoegeen. 12.2.b.
- De buitenverlichting in de torenwandeling verwijderen of vernieuwen. 9.2.c.

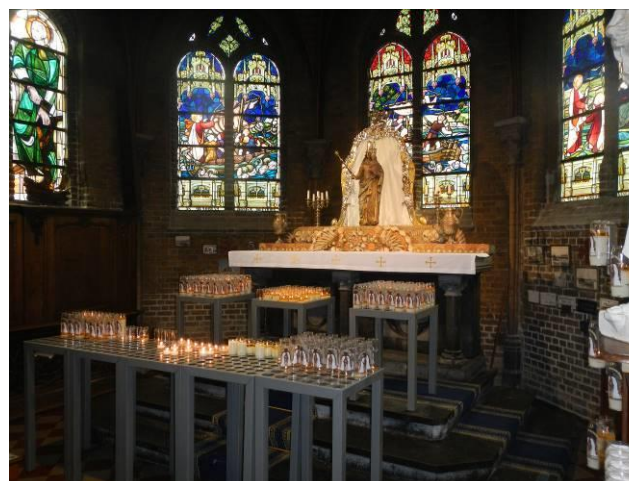
Er staan een zestal kaarsentafels in het noordelijk nevenkoor. Achteraan de kerk staan nog een achttal kaarsentafels waar devotiekaarsen gebrand worden. Bij het branden van kaarsen is de nodige voorzichtigheid geboden. Het interieur heeft sterk te leiden onder de roetvervuiling.

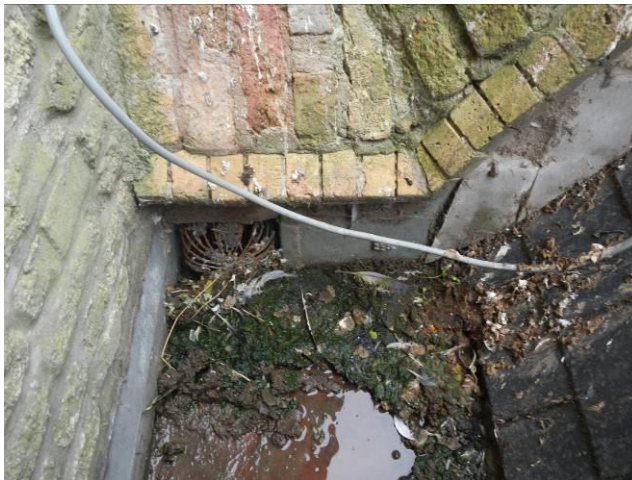
| b) Zakgoot [4] | | | M | | | De korte zakgoot langs de toren was bevuild met duivenmest. |

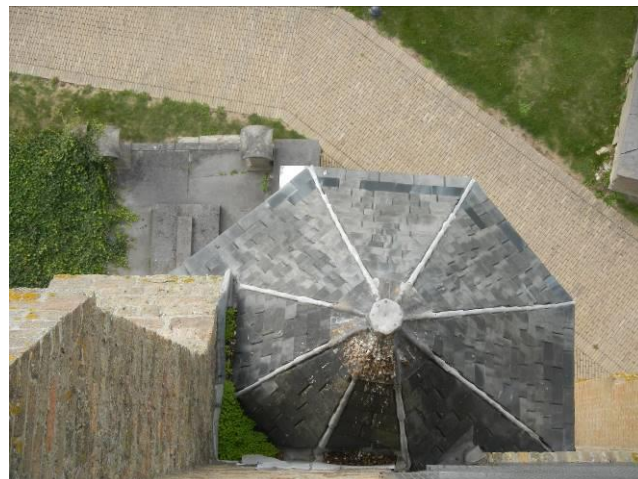
d) Traptoren [16]

In de zalinggoot van de traptoren is onkruid gegroeid.

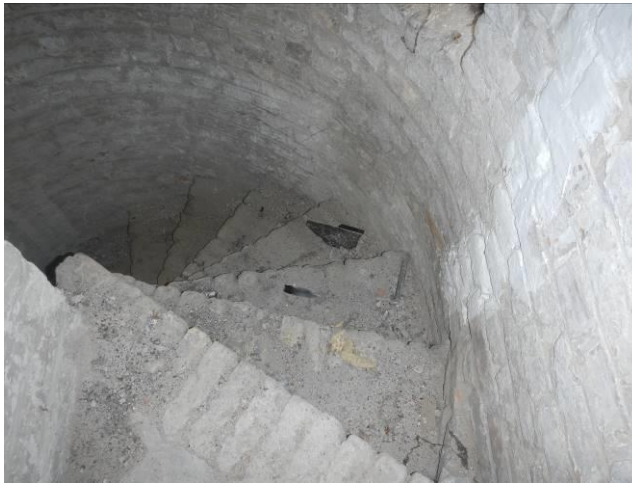
| b) Traptoren | | R | | | | De traptoren is bevuild met verweerde afwerklagen van de muren. | |

- De traptoren reinigen. 11.2.2.b.
- Vervangen van de cementtegels in de noordelijke zijbeuk en het nevenkoor 6.2.3.a, b.

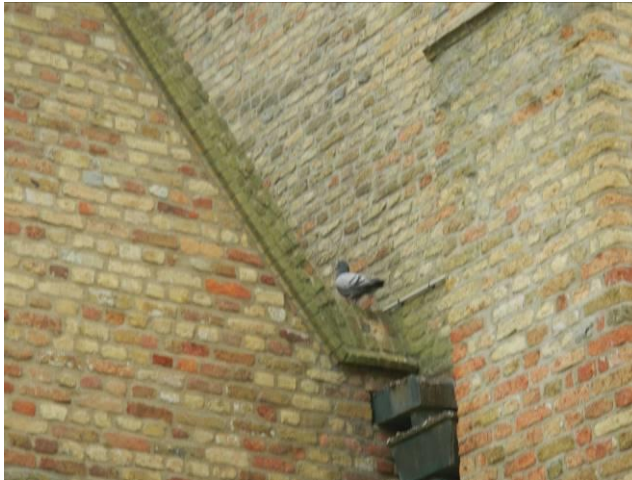
| b) Duiven | | | M | | | Er huizen nog enkele duiven in de zakgoot [4] langs de toren. | |

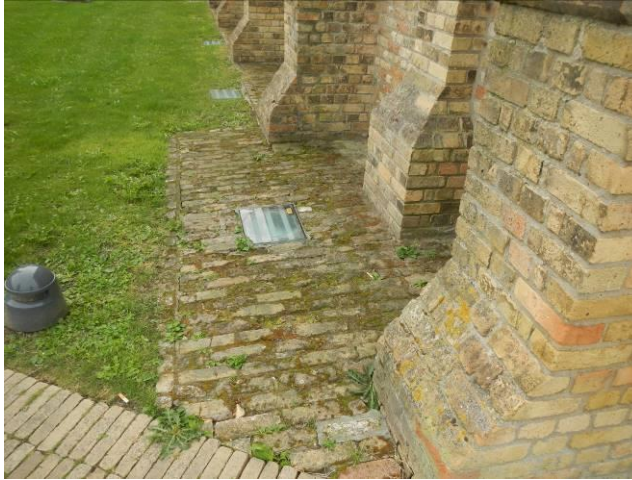
| b) Noordelijk omlooppad | | R | | | | Het noordelijk omlooppad is nogal begroend. | |

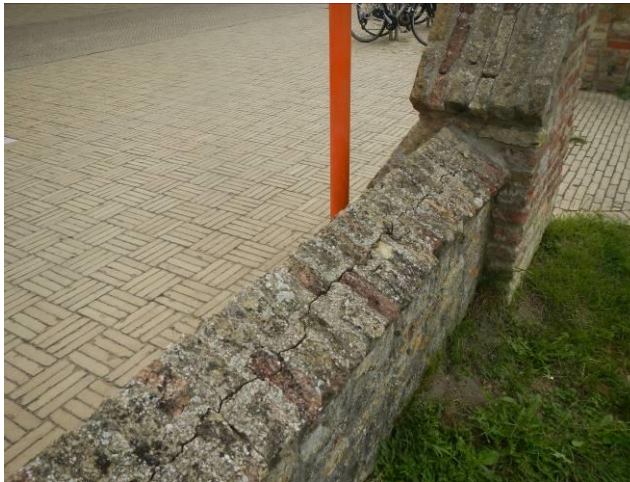
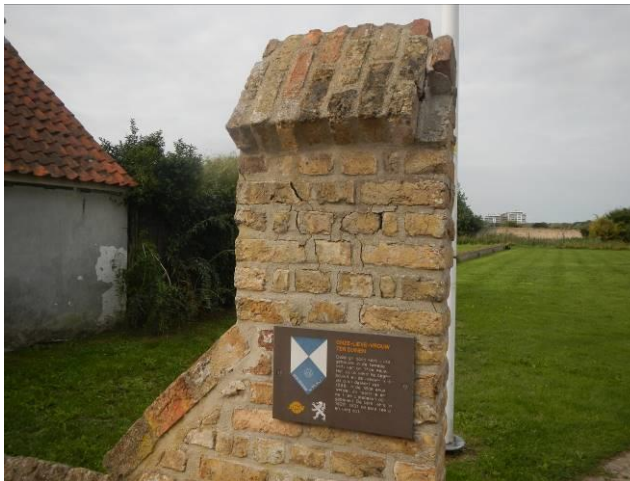
| b) Kerkhofmuur | | | M | | | <p>De kerkhofmuur vertoont verspreid enkele barsten in het metselwerk.</p> <p>Het metselwerk van de linker pijler van de toegang is gebarsten.</p> |
