BEHEERSPLAN

VERMEULEN/VAN DINTER-ORGEL

SINT-MARTINUSKERK VECHMAAL

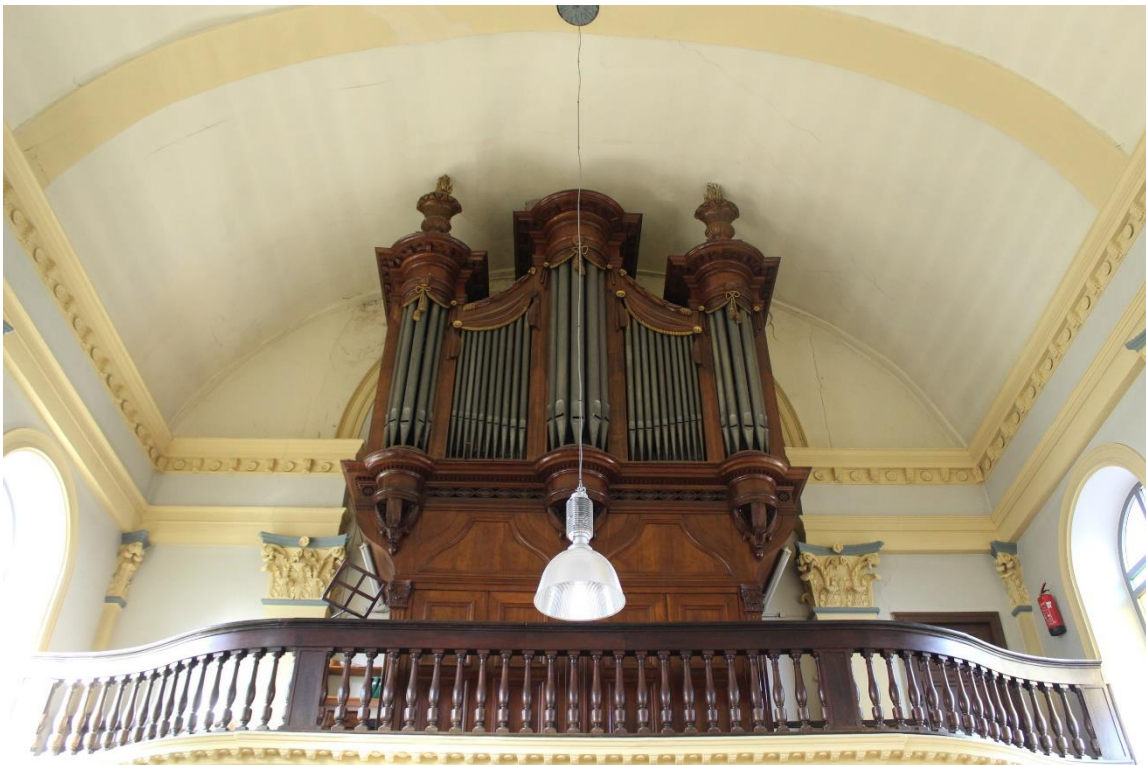
Figuur 5: Het Vermeulen/Van Dinter-orgel (DFM architectural office, 2020)

De onmiddellijke omgeving van het orgel is min of meer opgeruimd doch erg vervuild. De ernstige schade aan het dak en het plafond van de kerk, ten gevolge een lek in het dak, heeft gelukkig geen rechtstreekse gevolgen voor het orgel. Het orgel is homogeen bewaard met slechts beperkte aanpassingen doorheen de tijd. Momenteel (september 2020) is het instrument niet meer bespeelbaar. Een jaarlijks onderhoud is niet gegarandeerd, de stemming laat diensgevolge te wensen over.

De achterwand is door houtworm aangetast. Door een gebrekkig onderhoud en slechts sporadische stemming raakte het pijpwerk erg vervuild en daardoor in verval. Op de frontpijpen

Een integrale kuisbeurt, behandeling tegen houtworm, herstelling van bestaande schade en integrale stemming van het orgel is de meest dringende stap op korte termijn, dit om verder verval tegen te gaan. Dit kan gebeuren in verschillende fasen. Op langere termijn kan gestreefd worden naar een integrale restauratie.
