BEHEERPLAN VOOR EEN BESCHERMD MONUMENT  
ARCHITECTENWONING MARC DESSAUVAGE

BRONNENDREEF 7  
8020 LOPPEM

ARCHITECTENVENNOOTSCHAP QUEMAS BVBA  
HENDRIK BAELSKAAI 40  
8400 OOSTENDE

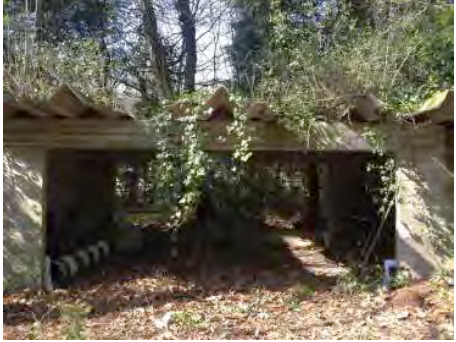
| HUIDIGE TOESTAND | | | BEHEERDOELSTELLING | | TIJDSTIP UITVOERING | | VRUGESTELD | PREMIEGERECHTIGDE | NR. |
|---|---|---|---|---|---|---|---|---|---|
| 1.a | | 1) Het dak van de carport bestaat uit zelfdragende geprofileerde vezelcement platen. Meerdere platen zijn echter volledig stuk, de resterende platen zijn sterk verweerd en heel broos geworden. Gezien de ouderdom zijn wij ervan overtuigd dat de dakplaten asbesthoudend zijn. | | 1) Het dak van de carport moet worden vervangen. Voor de start van de sloopwerkzaamheden moet duidelijk zijn of er asbest verwerkt is in de huidige vezelcementplaten. Hiervoor wordt een gecertificeerd asbestinventarisatiebedrijf ingeschakeld. Indien de platen wel degelijk asbesthoudend zijn, zal een sloopmelding gedaan worden bij de gemeente Zedelgem en worden de platen uiteindelijk zelf of door een erkende firma verwijderd (afhankelijk van de voorzorgsmaatregelen opgegeven door de gemeente Zedelgem). In de plaats van de huidige vezelcementplaten, komt een dakbedekking in geplooide gegalvaniseerde staalplaten, dit conform het oorspronkelijke plooiverk. | EENMALIG | BINNEN EEN TERMIJN VAN 10 JAAR NA GOEDKEURING BEHEERPLAN | X | X | 1.a |

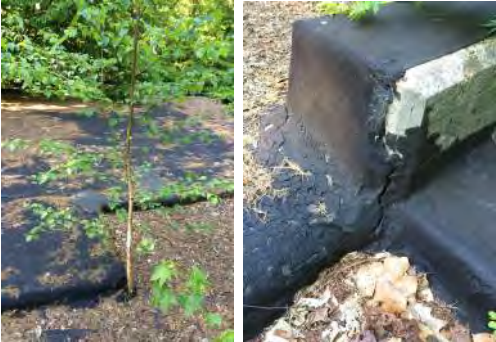
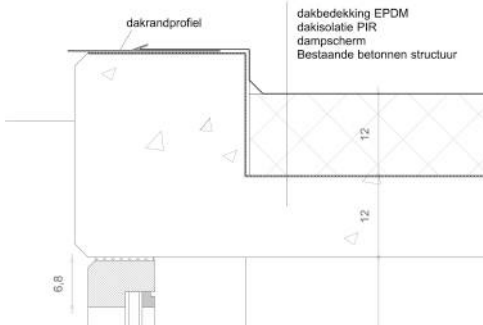
| HUIDIGE TOESTAND | | | BEHEERDOELSTELLING | | TIJDSTIP UITVOERING | | VRUGESTELD | PREMIEGERECHTIGDE | NR. |
|---|---|---|---|---|---|---|---|---|---|
| 1.b | | 2) De huidige dakdichting van het plat dak van de woning is in roofing. Deze is op meerdere plaatsen gescheurd en compleet verweerd. In sommige scheuren hebben boompjes wortel geschoten. De dakbedekking veert lichtjes door, waardoor we ervan kunnen uitgaan dat er isolatie aanwezig is. Momenteel kan niet worden nagegaan dewelke de juiste opbouw is en is verder onderzoek noodzakelijk. Naar alle waarschijnlijkheid is de aanwezige isolatie doornat, en is de isolatiewaarde ervan volledig verloren gegaan. Tekenend zijn ook de vocht en zout aftekeningen op diverse plaatsen van het betonnen plafond op de verdieping. Op de doorgaande muurranden werd de roofing rechtstreeks gebrand, dakrandprofielen werden niet geplaatst. Sommige van deze lagen zijn losgekomen van het beton metselwerk. | | 2) In een eerste fase wordt de aanwezige roofing opgelapt d.m.v. plaatselijk branden nieuwe roofing, teneinde het dak tijdelijk waterdicht te maken. In een tweede fase worden dakisolatie en dakbedekking verwijderd, en vervangen door een dampscherm, nieuwe dakisolatie PIR (dikte afhankelijk van huidige dakopstand - nog te onderzoeken) en een nieuwe dakbedekking uit EPDM. Ook zijn wij genooddakt te werken met dakrandprofielen teneinde de aansluiting waterdicht uit te voeren. Type dakrandprofielen visueel zo subtiel mogelijk. Zie plan nieuwe toestand voor voorstel dakrandprofiel. | EENMALIG | FASE 1: ONMIDDELLIJK NA GOEDKEURING BEHEERPLAN<br>FASE 2: BINNEN EEN TERMIJN VAN 2 JAAR NA GOEDKEURING BEHEERPLAN | X | X (met uitzondering van isolatie) | 1.b |

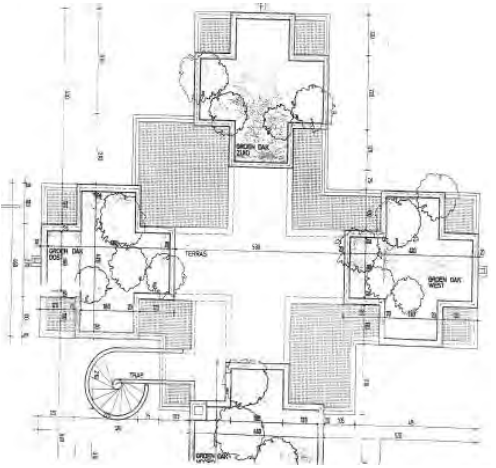
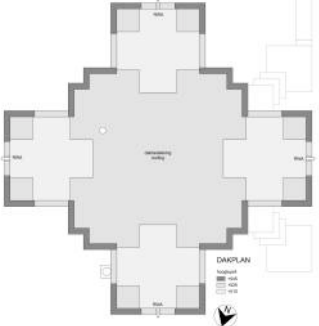
Het plat dak van de woning is opgedeeld in geometrische vlakken waarvan sommige delen iets lager zijn uitgevoerd dan andere. Uitgaande van de originele bouwaanvraagplannen is duidelijk merkbaar dat de architect sommige delen wilde voorzien als enerzijds groene bedaking (verdiepte dakgedeelten) en anderzijds een dakterras (hogere deel). De op de plannen aanwezige, doch niet uitgevoerde, buitentrapp wijst eveneens in deze richting. De huidige dakdichting is in roofing. Deze is op meerdere plaatsen gescheurd en compleet verweerd. In sommige scheuren hebben boompjes wortel geschoten.

| HUIDIGE TOESTAND | | | BEHEERDOELSTELLING | | TIJDSTIP UITVOERING | | VRUGESTELD | PREMIEGERECHTIGDE | NR. |
|---|---|---|---|---|---|---|---|---|---|
| 1.c | | 3) Het plat dak van de woning is opgedeeld in geometrische vlakken waarvan sommige delen iets lager zijn uitgevoerd dan andere. Uitgaande van de originele bouwplannen is duidelijk merkbaar dat de architect sommige delen wilde voorzien als enerzijds groene bedaking (verdiepte dakgedeelten) en anderzijds een dakterras (hogere deel). De op de plannen aanwezige, doch niet uitgevoerde, buitentrapp wijst eveneens in deze richting. Onderstaand een fragment van huidige toestand dakindeling. | | 3) Samenlopend met fase 2 - vernieuwen dak (hierboven beschreven) zullen de verlaagde delen van het dak uitgevoerd worden als groendak met sedum beplanting, volgens de originele plannen van de architect | EENMALIG / TERUGKEREND | UITVOERING GROENDAK BINNEN EEN TERMIJN VAN 2 JAAR NA GOEDKEURING BEHEERPLAN, HIERNA JAARLIJKS ONDERHOUDEN | X | X | 1.c |

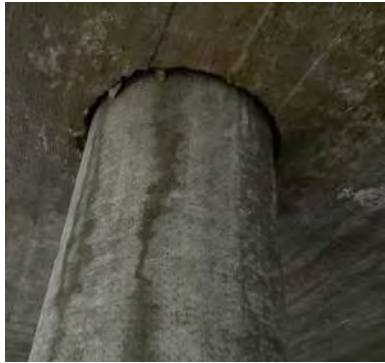
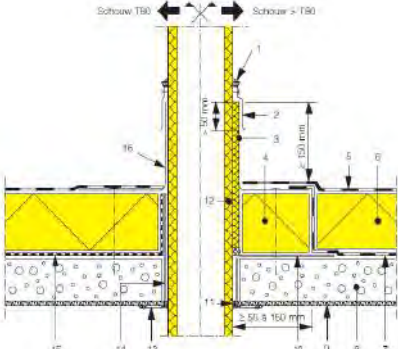
De rookafvoer van de open haard bestaat uit een enkelwandige doorlopende buis in asbesthoudend vezelcement. Ter hoogte van de dakaansluiting is er waterinfiltratie te wijten aan een slechte aansluiting.

| HUIDIGE TOESTAND | | | BEHEERDOELSTELLING | | TIJDSTIP UITVOERING | | VRUGESTELD | PREMIEGERECHTIGDE | NR. |
|---|---|---|---|---|---|---|---|---|---|
| 2.a | | 1) De rookafvoer van de open haard bestaat uit een enkelwandige doorlopende buis, vermoedelijk asbesthoudend. Ter hoogte van de dakaansluiting is er waterinfiltratie te wijten aan een slechte aansluiting. | | 1) In een eerste fase, wordt de aansluiting roofing/schouwpijp tijdelijk opgelapt dmv plaatselijk branden nieuwe roofing. In een tweede fase, gelijktijdig met volledige vernieuwing dak, wordt reeds een nieuwe dubbelwandige schouwpijp voorzien (in latere fase komt de gesloten inbouw haard). Deze schouwpijp zal vermoedelijk een veel kleinere diameter hebben als de huidige schouwpijp, hierdoor zal op het plafond een gapend gat zichtbaar worden in de betonstructuur, teneinde dit gat af te werken kan gebruik gemaakt worden van een stalen plaat. OPMERKING: Vooraleer de schouwpijp vervangen wordt, zal een gecertificeerd asbestinventarisatiebedrijf worden ingeschakeld om na te gaan of deze asbesthoudend is of niet. | EENMALIG | FASE 1: ONMIDDELLIJK NA GOEDKEURING BEHEERPLAN<br>FASE 2: BINNEN EEN TERMIJN VAN 2 JAAR NA GOEDKEURING BEHEERPLAN | X | | 2.a |

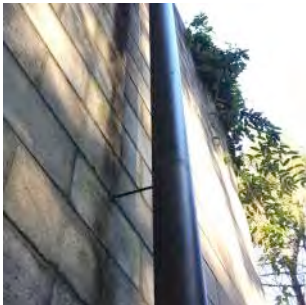
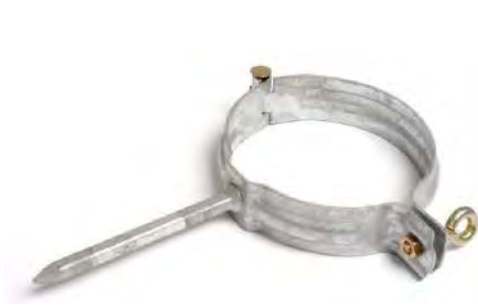
| 3.a | <p>REGENWATERAFVOER</p> | <p>1) De vier regenwaterafvoeren, in zwarte kunststof, zijn in goede staat. Een paar bevestigingsbeugels zijn doorgeroest en dienen vervangen te worden. De roestvrije bolroosters boven de tappaten van de afvoeren zijn in goede staat.</p> | | <p>1) vervangen van verroeste/ontbrekende bevestigingsbeugels. Type: zie afbeelding hiernaast</p> | EENMALIG | BINNEN EEN TERMIJN VAN 2 JAAR NA GOEDKEURING BEHEERPLAN | X | X | 3.a |

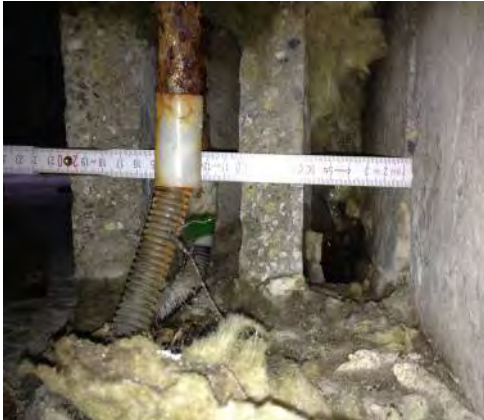
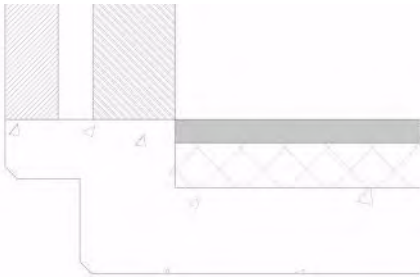
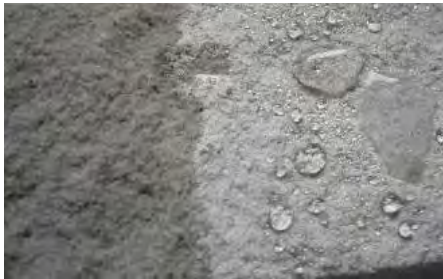
Bij nazicht stelden we vast dat de aanwezige rotswol niet overal consequent werd doorgetrokken en op sommige plaatsen zelfs doornat was. Hierdoor verliest het materiaal niet alleen zijn isolatiewaarde doch zorgt ook voor vocht- en koudebruggen tussen het buiten-en binnenspouwblad . Tekenend hiervoor zijn de talrijk aanwezige vocht- en zoutaftekeningen op de binnenmuren.

| 4.a | <p>BUITENMUREN/SPOUWMUREN</p> | <p>1) De spouwmuren zijn opgetrokken in holle betonsteen, dikte van 14cm voor het binnenspouwblad en 9cm voor het buitenspouwblad. Tussen beide is er een luchtspouw van 5cm gevuld met rotswol. Bij nazicht stelden we vast dat de aanwezige rotswol niet overal consequent werd doorgetrokken en op sommige plaatsen zelfs doornat was. Hierdoor verliest het materiaal niet alleen zijn isolatiewaarde doch zorgt ook voor vocht- en koudebruggen tussen het buiten- en binnenspouwblad. Tekenend hiervoor zijn de talrijk aanwezige vocht- en zoutaftekeningen op de binnenmuren. Ook de overgang van de niet-geïsoleerde betonnen vloerplaat met het betonmetselwerk van de muren is één grote koudebrug met condensatie tot gevolg.</p> | <p>Onderstaande afbeelding: voorbeeld van gevel die niet en wel geïmpregneerd is.</p> | <p>1) Wanneer het buitenschrijnwerk vervangen wordt, zal de natte rotswol zoveel mogelijk uit de spouw gehaald worden. De spouw wordt na-geïsoleerd adhiv opspuiten met PUR of EPS (nog te onderzoeken). Als blijkt dat dit en andere besproken maatregelen (waterdicht maken dak en dakranden, vervangen van buitenschrijnwerk, herstellen voegwerk, enz...) niet voldoende zijn om het vochtprobleem in de woning op te lossen, kan onderzoek gedaan worden naar het hydrofoberen van de buitenmuren. De niet omkeerbare factor van deze ingreep, vraagt verder onderzoek naar de effectieve haalbaarheid om de gevels waterdicht te maken op lange termijn. Het uiteindelijk uitvoeren van de hydrofobering zal getoetst worden aan de bevindingen die voortvloeien uit het onderzoek en vereist verder overleg met alle partijen waaronder het agentschap Onroerend Erfgoed.</p> | TERUGKEREND | BINNEN EEN TERMIJN VAN 5 JAAR NA GOEDKEURING BEHEERPLAN, HIERNA TELKENS 10-JAARLIJKS | | X | 4.a |

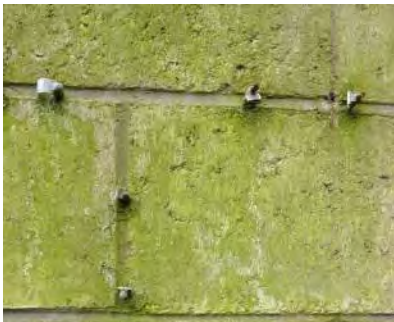
| 4.b | | <p>3) De gevels vertonen, met uitzondering van een aantal loszittende stenen en voegwerk ter hoogte van de dakranden, geen structurele problemen. Door het poreuze karakter van de betonstenen en de bosrijke omgeving is er een duidelijk zichtbare verwerking door mossen en groenaanslag op alle gevels zichtbaar. Op sommige plaatsen op de gevelvlakken zijn nog steeds bevestigingsklemmen aanwezig van reeds verwijderde klimplanten.</p> | | <p>3) bevestigingsklemmen worden verwijderd, en de gevels worden gereinigd. Na reiniging stellen wij voor om buitengevels te behandelen met transparante vochtwerende coating. Op deze manier kan waterinfiltratie en mosvorming vermeden worden.</p> | EENMALIG / TERUGKEREND | BINNEN EEN TERMIJN VAN 5 JAAR NA GOEDKEURING BEHEERPLAN, HIERNA TELKENS 10-JAARLIJKS (indien dit nodig blijkt) | | X | 4.b |

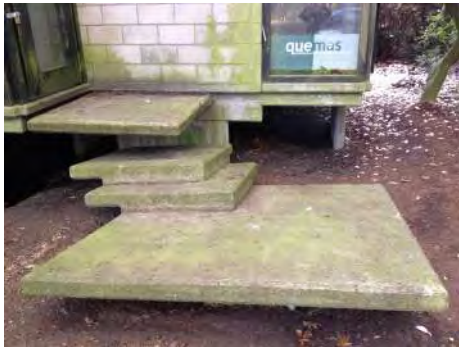
| 5.a | <p>BUITENTRAPPEN</p> | <p>1) de betonnen buitentrap naar de voordeur, bestaande uit op elkaar gestapelde vierkante betonnen platen, is verzakt en verweerd door mos en groenaanslag.</p> | | <p>1) de bestaande betonnen trap treden worden weggenomen, er wordt een funderingslaag voorzien, de bestaande betonnen trap treden worden teruggeplaatst en verankerd</p> | EENMALIG | BINNEN EEN TERMIJN VAN 2 JAAR NA GOEDKEURING BEHEERPLAN | X | X | 5.a |

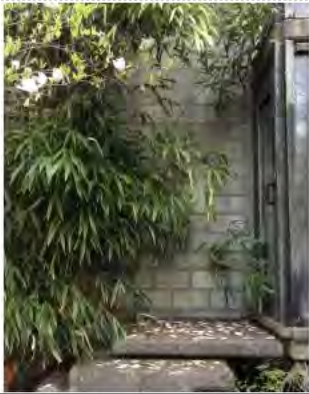
De trap aan de achterdeur, op dezelfde manier uitgevoerd, is deels overgroeid door een bamboestruik en verweerd door mos en groenaanslag doch structureel zijn er hier geen gebreken zichtbaar.

| 5.b | | 2) de betonnen buitentrap naar de achterdeur, op dezelfde manier uitgevoerd als de trap naar de voordeur, is deels overgroeid door een bamboestruik en verweerd door mos en groenaanslag, doch structureel zijn er hier geen gebreken zichtbaar. | | 2) de buitentrap naar de achterdeur wordt vrijgemaakt, bamboe wordt gesnoeid en indien nodig blijkt wordt een stuk van de plant integraal verwijderd. | TERUGKEREND | ONMIDDELLIJK NA<br>GOEDKEURING BEHEERPLAN | X | X | 5.b |

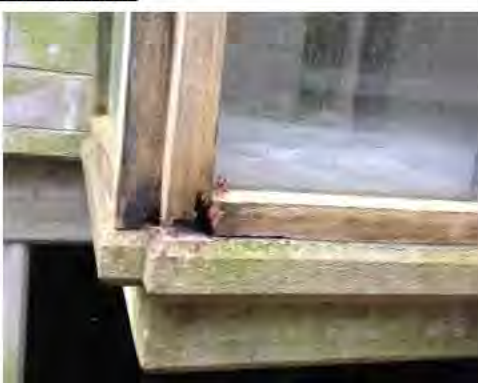
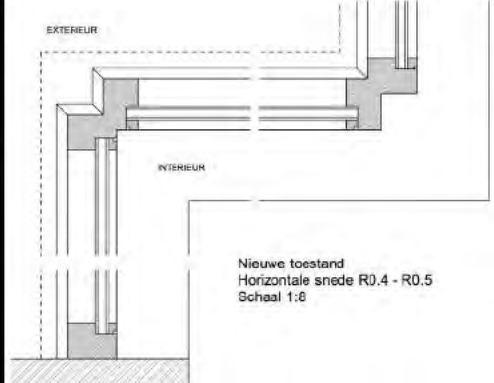
uitzondering van een paar kleine raampartijen zijn praktisch alle ramen en deuren in zeer slechte staat. Vooral de grote doorlopende raam-en deurgehelen vertonen instortgevaar en dienen integraal en snel te worden vernieuwd. Veel verbindingen tussen enerzijds de raamstijlen en anderzijds de onder- en bovenregels zijn rot en losgekomen van elkaar. Een aantal glasvlakken dreigen uit hun sponning te vallen. Zowel voor-en achterdeur kunnen niet meer worden afgesloten en werden nu voorlopig voorzien van een hangslot. Teneinde verdere schade en vandalisme in de woning te voorkomen is een dringende aanpak hier meer dan noodzakelijk.

| 6.a | | 1) Het buitenschrijnwerk is in donker gekleurde Meranti. Het is sober van afwerking, opgetrokken in blokkaders en koud in de metselwerkopeningen geplaatst. Op meerdere plaatsen zijn de tochtstrippen en voegkitten verstorven, losgekomen en verdwenen. Met uitzondering van een paar kleine raampartijen zijn praktisch alle ramen en deuren in zeer slechte staat. Vooral de grote doorlopende raam-en deurgehelen vertonen instortgevaar en dienen integraal en snel te worden vernieuwd. Veel verbindingen tussen enerzijds de raamstijlen en anderzijds de onder- en bovenregels zijn rot en losgekomen van elkaar. Een aantal glasvlakken dreigen uit hun sponning te vallen. | | 1) Alle ramen worden vervangen door nieuw buitenschrijnwerk in tropisch hardhout (waarschijnlijk Afzelia) met hoogrendement dubbele beglazing, volgens originele raamprofileringen, doch met kleine verbeteringen om het hemelwater weg te leiden. De aansluitingen met muur worden opgespoten met een afdichtingsstrip. Voor dichting thv raamdorpels en lintelen, zie post raamdorpels. In een eerste fase worden de deuren D0.1, D0.2 en ramen R0.1, R0.2, R0.3, R0.4, R0.5, R1.1, R1.2, R1.6 vervangen (deze zijn dringend aan vervanging toe), en opgespoten met afdichtingsstrip, ook de overige ramen die pas in fase 2 vervangen worden zullen reeds opgespoten worden teneinde deze tijdelijk water/winddicht te maken. In een tweede fase worden de overige ramen/luiken R1.3, R1.4, R1.5, L0.1, L0.2, L1.1 vervangen en water/winddicht gemaakt. Wij opteren om het schrijnwerk niet te behandelen en te laten vergrijzen, de zichtbaarheid van materiaaltextuur ligt in de lijn van de filosofie van de architect Dessauvage. Doch, indien blijkt dat het natuurlijk vergrijzen esthetisch en/of architecturaal niet aan onze verwachtingen voldoet, of het voor het duurzame onderhoud en/of waterdichtheid van het schrijnwerk nodig blijkt het schrijnwerk te behandelen, dan zou het kleuren (donker gebeitst zoals oorspronkelijk schrijnwerk) een mogelijke optie zijn in de toekomst. | EENMALIG | FASE 1: ONMIDDELLIJK NA<br>GOEDKEURING BEHEERPLAN<br>EN TOEKENNING SUBSIDIE<br>FASE 2: BINNEN EEN TERMIJN<br>VAN 2 JAAR NA<br>GOEDKEURING BEHEERPLAN | X | X | 6.a |

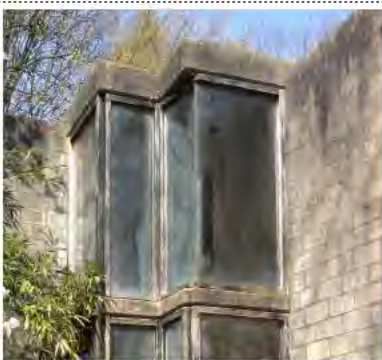
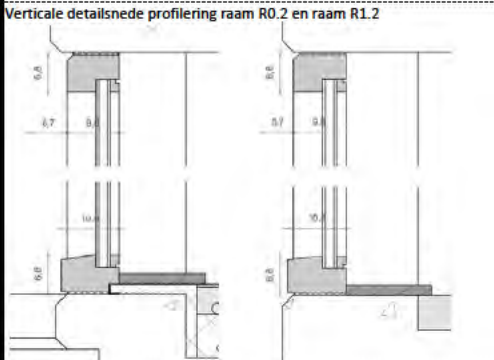
| 6.b | | 2) Zowel voor- en achterdeur kunnen niet meer worden afgesloten en werden nu voorlopig voorzien van een hangslot. Teneinde verdere schade en vandalisme in de woning te voorkomen is een dringende aanpak hier meer dan noodzakelijk. | | 2) Het vervangen van de voor- en achterdeur D0.1 en D0.2 wordt voorzien in fase 1, zoals hierboven besproken. | EENMALIG | ONMIDDELLIJK NA<br>GOEDKEURING BEHEERPLAN<br>EN TOEKENNING SUBSIDIES | X | X | 6.b |

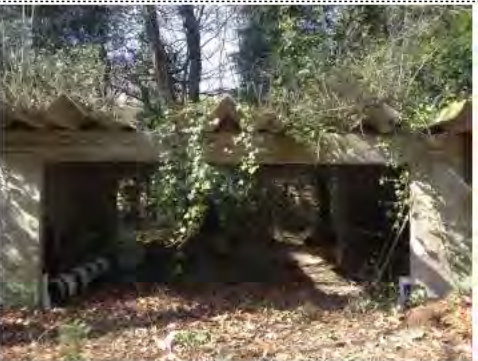
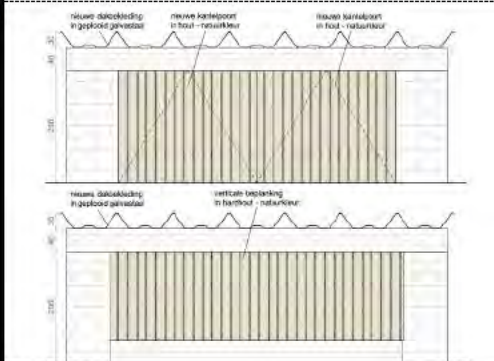
| 6.c | | 3) De carport is volledig open, dit brengt vuil voor de eventueel opgeslagen goederen in de carport. Ook naar diefstal toe is het wenselijk de carport afsluitbaar te voorzien. | | 3) De inkom van de carport wordt afsluitbaar (tegen diefstal) voorzien dmv 2 kantelpoorten in hardhout (verticale beplanking) type hout nog te onderzoeken, kleur natuur. De achtergevel wordt afgesloten (tegen diefstal) aan de hand van verticale beplanking in zelfde hardhout. De constructie is dan wel afsluitbaar, doch niet luchtdicht, zo is er voldoende ventilatie. Hierdoor en ook door het gebruik van hardhout, ontstaat er een zacht contrast tussen de carport en de bosrijke omgeving. | EENMALIG | BINNEN EN TERMIJN VAN 10<br>JAAR NA GOEDKEURING<br>BEHEERPLAN | X | | 6.c |

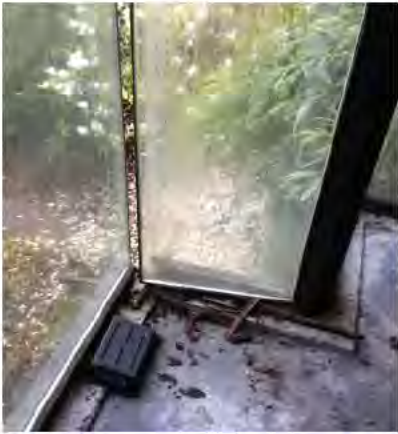
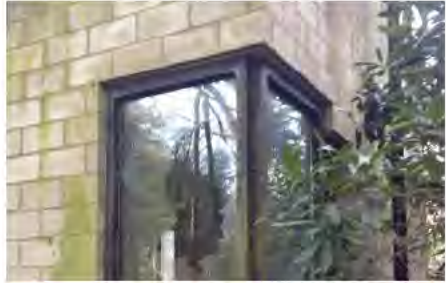
Het bestaande buitenschrijnwerk is reeds voorzien van een dubbele beglazing, weliswaar niet gelaagd en met een te lage isolatiewaarde, die via glaslatten aan de binnenkanten van de raamkaders werd vastgezet. Van een tweetal glasvlakken is de buitenste glasplaat, naar verluidt door vandalisme, gebroken. Sommige glasvlakken vallen uit de sponningen omwille van de door rot beschadigde en losgekomen verbindingen van stijlen en regels. Een gevaar van vallend glas door instorting ervan is reëel.

| 7.a | <p>BEGLAZING</p> | <p>1) Het bestaande buitenschrijnwerk is reeds voorzien van een dubbele beglazing, weliswaar niet gelaagd en met een te lage isolatiewaarde, die via glaslatten aan de binnenkanten van de raamkaders werd vastgezet. Sommige glasvlakken vallen uit de sponningen omwille van de door rot beschadigde en losgekomen verbindingen van stijlen en regels. Een gevaar van vallend glas door instorting ervan is reëel. Ook van een tweetal glasvlakken is de buitenste glasplaat, naar verluidt door vandalisme, gebroken.</p> | | <p>1) Alle ramen worden vervangen en voorzien met hoogrendement dubbele beglazing. Dit met een isolatiewaarde <math>U=1,1 \text{ W/m}^2\text{K}</math>.</p> | EENMALIG | <p>ONMIDDELLIJK NA<br/>GOEDKEURING BEHEERPLAN<br/>EN TOEKENNING SUBSIDIES</p> <p>X</p> <p>X</p> | 7.a |

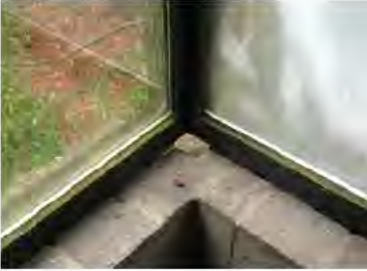
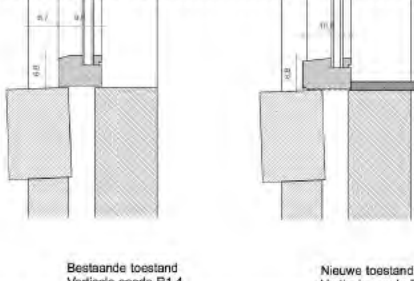
De raamdorpels van de ramen met een borstwering zijn uitgevoerd in licht afhellende en op de kant geplaatste betonstenen. Geen enkele onderbreking met de binnenmuur, vochtkering of isolatie is aanwezig. Condensatie ten gevolge van koudebruggen is hier evident. Bij enkele buitenhoeken van de raamdorpels van de verdiepingsramen ontbreekt telkens een hoeksteen en is de vierkante opening afgeschermd met een losliggende betonsteentegel. Gezien de frequentie ervan is dit mogelijks zo in het ontwerp voorzien. Het doel ervan is momenteel nog niet duidelijk. Had dit te maken met ventilatie of andere dient verder te worden onderzocht. In ieder geval zijn deze openingen echte koudebruggen. De dorpels aan de binnenzijde van de woning waren vermoedelijk afgewerkt met een houten bekleding/plank, doch waarschijnlijk verwijderd omwille van vocht, zo kon ook de vierkante opening afgeschermd worden.

| 8.a | <p>RAAMDORPELS</p> | <p>1) De raamdorpels van de ramen met een borstwering zijn uitgevoerd in licht afhellende en op de kant geplaatste betonstenen. Geen enkele onderbreking met de binnenmuur, vochtkering of isolatie is aanwezig. Condensatie ten gevolge van koudebruggen is hier evident. Bij enkele buitenhoeken van de raamdorpels van de verdiepingsramen ontbreekt telkens een hoeksteen en is de vierkante opening afgeschermd met een losliggende betonsteentegel. Gezien de frequentie ervan is dit mogelijks zo in het ontwerp voorzien. Het doel ervan is momenteel nog niet duidelijk. Had dit te maken met ventilatie of andere dient verder te worden onderzocht. In ieder geval zijn deze openingen echte koudebruggen. De dorpels aan de binnenzijde van de woning waren vermoedelijk afgewerkt met een houten bekleding/plank, doch waarschijnlijk verwijderd omwille van vocht, zo kon ook de vierkante opening afgeschermd worden.</p> | <p>Bestaande toestand<br/>Verticale snede R1.4</p> <p>Nieuwe toestand<br/>Verticale snede R1.4</p> | <p>1) Ter hoogte van de raamdorpels komt een EPDM strip onder de onderregel van het nieuwe raam. Ter hoogte van de vierkante openingen in de dorpels wordt een nieuwe hoeksteen geplaatst en afgewerkt met een dunne isolatiestrip, hierboven komt een houten venstertablet ter afwerking. Om zeker geen hemelwater in de woning te krijgen, wordt de onderregel van het nieuw buitenschrijnwerk iets breder uitgevoerd zodat deze een lichte overkraging heeft, in deze overkraging wordt een druiprand voorzien.</p> | EENMALIG | <p>ONMIDDELLIJK NA<br/>GOEDKEURING BEHEERPLAN<br/>EN TOEKENNING SUBSIDIES</p> <p>X</p> <p>X</p> | 8.a |

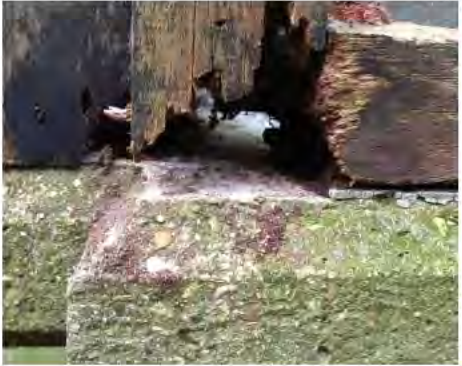
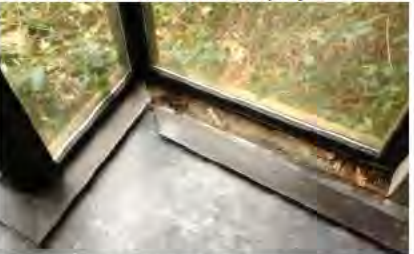
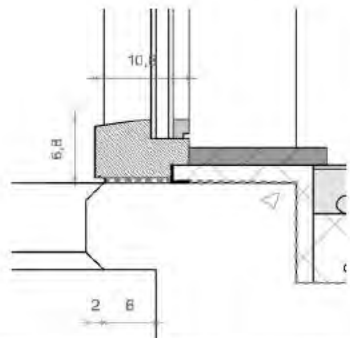
De grote raampartijen, zonder borstwering, rusten rechtstreeks op aangestorte betonnen dorpels op het gelijkvloers en de verdiepingsvloer. Deze dorpels lopen naar binnen door zonder enige opstand, isolatie en vochtkering. Hierdoor is waterinfiltratie mogelijk en is condensvorming door koudebruggen in de woning evident. Dit is duidelijk zichtbaar op alle betonvloeren aansluitend aan deze raampartijen.

| 8.b | | <p>2) De grote raampartijen, zonder borstwering, rusten rechtstreeks op aangestorte betonnen dorpels op het gelijkvloers en de verdiepingsvloer. Deze dorpels lopen naar binnen door zonder enige opstand, isolatie en vochtkering. Hierdoor is waterinfiltratie mogelijk en is condensvorming door koudebruggen in de woning evident. Dit is duidelijk zichtbaar op alle betonvloeren aansluitend aan deze raampartijen.</p> | <p>Verticale detailsnede raam R0.2</p> | <p>2) Voor de grote raampartijen: Teneinde de aansluiting met de vloerplaat thermisch te onderbreken en waterdicht uit te voeren, zullen wij een waterdichte folie plaatsen onder de vloerisolatie, en deze optrekken tot op het buitenschrijnwerk. Dit wordt afgewerkt met een profiel waar de randisolatie op aansluit. Onder de onderregel van het nieuw buitenschrijnwerk wordt een EPDM strip voorzien. Dit wordt uiteindelijk afgewerkt met een houten venstertablet, conform huidige toestand. Om zeker geen hemelwater in de woning te krijgen, wordt de onderregel van het nieuw buitenschrijnwerk iets breder uitgevoerd zodat deze een lichte overkraging heeft, in deze overkraging wordt een druiprand voorzien.</p> | EENMALIG | <p>ONMIDDELLIJK NA<br/>GOEDKEURING BEHEERPLAN<br/>EN TOEKENNING SUBSIDIES</p> <p>X</p> <p>X</p> | 8.b |

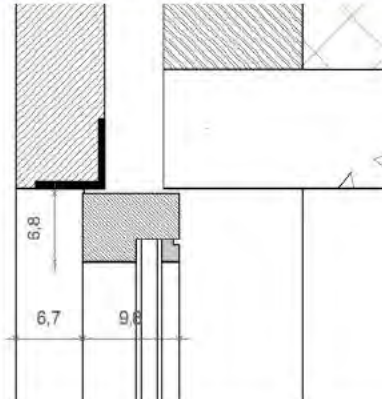
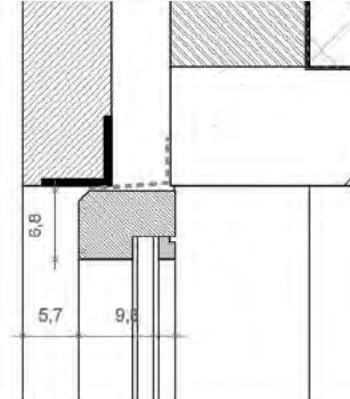
Een aantal ramen (kleinere) zijn voorzien van een linteel in betonstenen rustend op een stalen L-profiel. Sommige profielen vertonen tekenen van roestvorming waardoor de gevelvoegwerken loskomen. Pas na wegname van de raamkaders kan worden nagezien of een vochtkering en isolatie werd geplaatst?

| 8.c | | <p>3) Een aantal ramen (kleinere) zijn voorzien van een linteel in betonstenen rustend op een stalen L-profiel. Sommige profielen vertonen tekenen van roestvorming waardoor de gevelvoegwerken loskomen. Pas na wegname van de raamkaders kan worden nagezien of een vochtkering en isolatie geplaatst werden? De lintelen van de grotere, doorlopende ramen sluiten rechtstreeks aan op, en maken deel uit van, de doorlopende betonplaat van de verdiepingsvloer en de doorlopende betonnen dakplaat. Elke vochtkering en isolatie ontbreekt waardoor waterinfiltratie en condensatie door koudebruggen evident is.</p> | | <p>3) Boven de bovenregel van het nieuw buitenschrijnwerk wordt een EPDM strip voorzien. Om zeker geen hemelwater in de woning te krijgen, wordt in de bovenregel van het nieuw schrijnwerk een afschuining voorzien om zo het hemelwater weg te leiden.</p> | EENMALIG | <p>ONMIDDELLIJK NA<br/>GOEDKEURING BEHEERPLAN<br/>EN TOEKENNING SUBSIDIES</p> <p>X</p> <p>X</p> | 8.c |

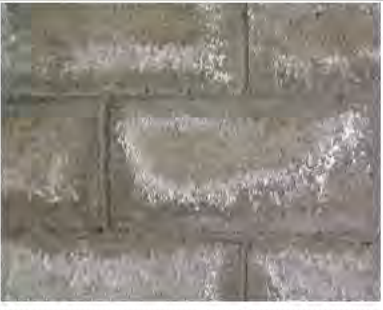
In een paar ruimtes zien we, vooral op de westelijk gelegen muren wel zout-uitbloedingen. Dit wijst op cycli van afwisselend vochtopnamen (vermoedelijk een gevolg van vochtbruggen) en droging. De zout-uitbloedingen brengen echter geen schade toe aan de betonstenen. De kristallen en zouten kunnen droog afgeborsteld worden.

| 9.a | <b>BINNENMUREN</b><br> | <p>1) In een paar ruimtes zien we, vooral op de westelijk gelegen muren zout-uitbloedingen. Dit wijst op cycli van afwisselend vochtopnamen (vermoedelijk een gevolg van vochtbruggen) en droging. De zout-uitbloedingen brengen echter geen schade toe aan de betonstenen. De kristallen en zouten kunnen droog afgeborsteld worden.</p> | | <p>1) de binnenmuren kunnen droog afgeborsteld worden om de zout-uitbloedingen te verwijderen. Ook zorgen voor een voldoende ventilatie van de woning teneinde de uitdroging van de muren en constructiedelen te bewerkstelligen.</p> | EENMALIG | ONMIDDELLIJK EN EEN<br>CONSTANTE VENTILATIE<br>VOORZIEN | X | X | 9.a |

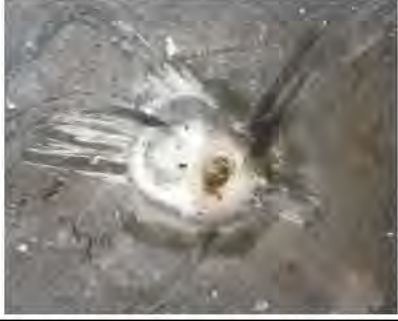
Op sommige plaatsen op het verdiep (t.h.v. de vochtinfiltraties in het dak) vormen er zich stalactieten en stalagmieten aan het plafond en op de vloer.

| 9.c | | <p>3) op sommige plaatsen op het verdiep (t.h.v. de vochtinfiltraties in het dak) vormen er zich stalactieten en stalagmieten aan het plafond en op de vloer.</p> | | <p>3) Dakdichting en isolatie worden vervangen (zie post 1.b dakbedekking). De stalactieten en stalagmieten worden verwijderd, vloerplaat en plafond gereinigd.</p> | EENMALIG | ONMIDDELLIJK NA<br>GOEDKEURING BEHEERPLAN | X | X | 9.c |

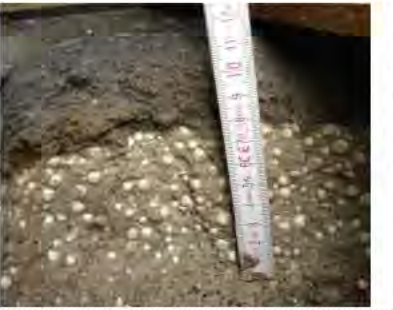
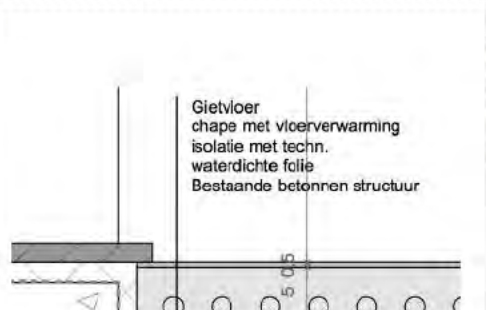
| 10.a | <b>VLOEREN</b><br> | <p>1) Bij nader onderzoek en het maken van een opening werd vastgesteld dat de vloeropbouw gelijkvloers bestaat uit een dragende, ter plaatse gestorte betonplaat, een laag (7,5cm) cementchape met piepschuimkorrels (type Betopor) en een gepolierde cementgebonden gietvloer (4cm). De Betopor-chape is doornat en brokkelt heel gemakkelijk af ter hoogte van de raampartijen. Er werd geen waterdichte folie waargenomen. Op het verdiep bestaat de vloer enkel uit een gepolierde cementgebonden gietvloer (6,5cm). Deze vertoont geen structurele of visuele gebreken.</p> | | <p>1) De vloer op het gelijkvloers wordt volledig uitgeschoten, met behoud van de bestaande betonnen structuur. Er wordt een waterdichte folie geplaatst, een nieuwe vloerisolatie gespoten (PUR) met opbouw vloerverwarming, een nieuwe chape gegoten, en als afwerking een nieuwe cementgebonden gietvloer. De nieuwe vloeropbouw is 2cm dikker dan de huidige, dit heeft als gevolg dat de vrije ruimte op het gelijkvloers 240cm wordt ipv 242cm, dit heeft praktisch geen visuele gevolgen naar leefcomfort. De vloer op het verdiep blijft behouden.</p> | EENMALIG | ONMIDDELLIJK NA<br>GOEDKEURING BEHEERPLAN<br>EN TOEKENNING SUBSIDIES | X | X (met uitzondering van<br>isolatie en<br>vloerverwarming) | 10.a |

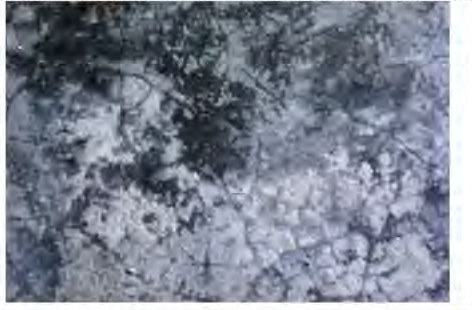
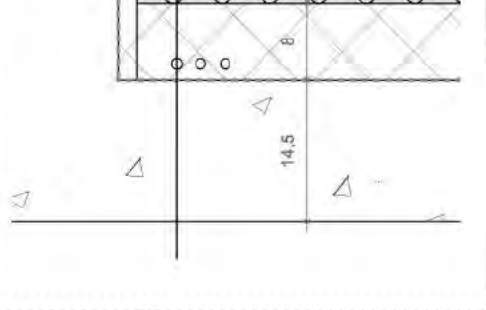
De vloer heeft een look van gepolierd beton doch vertoont op diverse plaatsen craqueléring. Mogelijks als gevolg van interne spanningen, krimp of vocht door langdurige leegstand en gebrek aan onderhoud, verwarming en ventilatie. De craqueléring tekent zich ook af met cementsluiers.

Dit is slechts een visueel storend gebrek, en heeft geen structureel gevolg.

| 10.b | | <p>2) De vloer heeft een look van gepolierd beton doch vertoont op diverse plaatsen craqueléring. Mogelijks als gevolg van interne spanningen, krimp of vocht door langdurige leegstand en gebrek aan onderhoud, verwarming en ventilatie. De craqueléring tekent zich ook af met cementsluiers. Dit is slechts een visueel storend gebrek, en heeft geen structureel gevolg.</p> | | <p>2) De vloer wordt volledig uitgeschoten (zie post 10.a Vloeren) en ditmaal waterdicht uitgevoerd, teneinde craqueléring en cementsluiers in de toekomst tegen te gaan.</p> | EENMALIG | ONMIDDELLIJK NA<br>GOEDKEURING BEHEERPLAN<br>EN TOEKENNING SUBSIDIES | X | x | 10.b |

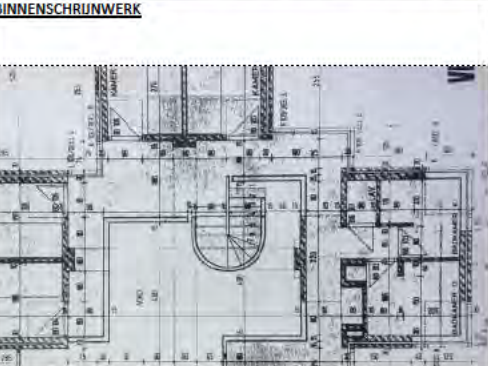
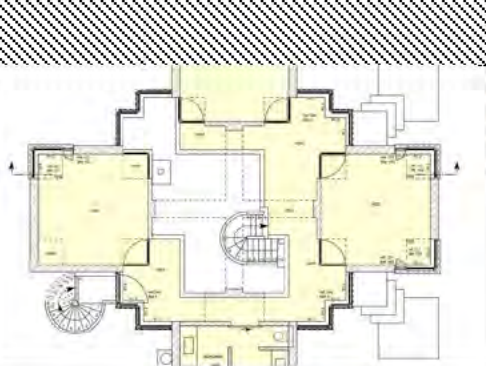
| 11.a | <b>BINNENSCHRIJNWERK</b><br> | <p>1) In de huidige toestand zijn enkel het toilet en de berging/stookplaats op het gelijkvloers voorzien van opendraaiende houten binnendeuren, deze zijn donkerbruin geschilderd/gelakt en in vuile staat.</p> <p>2) Op de originele plannen van de woning zijn de (kinder)slaapkamers afgesloten en gescheiden met lichte wanden. Op de vloeren van betreffende ruimtes is, door de zichtbare aftekening op de vloer, duidelijk dat deze afscheiding er ooit is geweest doch om een of andere reden werd verwijderd. Ook de twee badkamers en het toilet op niveau 1 waren afsluitbaar voorzien (zie historisch plan)</p> | | <p>1) vervangen van huidige houten binnendeuren door nieuwe sobere houten deuren, eventueel geschilderd/gelakt in een nog te besluiten kleur.</p> <p>2) De slaapkamers zullen afgesloten worden door middel van beglaasd binnenschrijnwerk met glazen deur, om zo de openheid/ruimtelijkheid te behouden. Of deze in hout of in staal voorzien worden, wordt nog onderzocht. De badkamer wordt afgesloten dmv een sobere houten schuifdeur met opbouw rail, eventueel geschilderd/gelakt in een nog te besluiten kleur.</p> | EENMALIG | BINNEN EEN TERMIJN VAN 2<br>JAAR NA GOEDKEURING<br>BEHEERPLAN | X | x | 11.a |

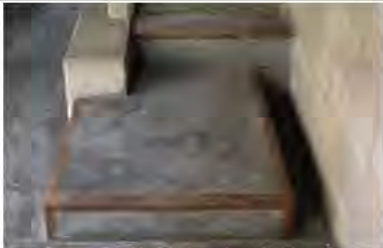
| 12.a | <b>BINNENTRAP</b><br> | 1) de ijzeren profielen van de trapneuzen zijn geroest | | 1) de ijzeren profielen van de trapneuzen worden gereinigd en behandeld. | EENMALIG | BINNEN EEN TERMIJN VAN 1 JAAR NA GOEDKEURING BEHEERPLAN | X | X | 12.a |

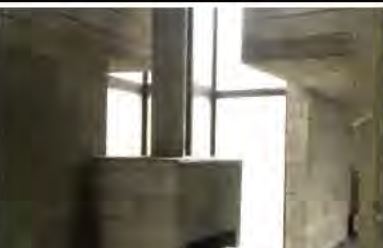
In de centrale leefruimte is een grote openhaard, opgetrokken in betonsteen. De haard vertoont geen structurele problemen. Via een enkelwandige doorgaande rookafvoer in vezelcement worden de rookgassen rechtstreeks afgevoerd naar buiten. Rond de dakaansluiting vertoont het betonnen plafond vochtinfiltratie te wijten aan loskomend aangebrande roofinglagen rond de schouwpijp. Zoals algemeen geweten behaalt een open haard een zeer laag rendement ten opzichte van een gesloten haard. Ook de uitstoot van een open haard ligt veel hoger dan van een gesloten haard.

| 13.a | <b>OPEN HAARD</b><br> | 1) In de centrale leefruimte is een grote openhaard, opgetrokken in betonsteen. De haard vertoont geen structurele problemen. Via een enkelwandige doorgaande rookafvoer in vezelcement worden de rookgassen rechtstreeks afgevoerd naar buiten. Rond de dakaansluiting vertoont het betonnen plafond vochtinfiltratie te wijten aan loskomend aangebrachte roofinglagen rond de schouwpijp. | Zie afbeelding bij post 2.a 'dakdoorbrekingen'. | 1) Zie post 'dakdoorbrekingen': In een eerste fase, wordt de aansluiting roofing/schouwpijp tijdelijk opgelapt dmv plaatselijk branden nieuwe roofing. In een tweede fase, gelijktijdig met volledige vernieuwing dak, wordt reeds een nieuwe dubbelwandige schouwpijp voorzien (in latere fase komt de gesloten inbouw haard). Deze schouwpijp zal vermoedelijk een veel kleinere diameter hebben als de huidige schouwpijp, hierdoor zal op het plafond een gapend gat zichtbaar worden in de betonstructuur, teneinde dit gat af te werken kan gebruik gemaakt worden van een stalen plaat. OPMERKING: Vooraleer de schouwpijp vervangen wordt, zal een gecertificeerd asbestinventarisatiebedrijf worden ingeschakeld om na te gaan of deze asbesthoudend is of niet. | EENMALIG | FASE 1: ONMIDDELLIJK NA GOEDKEURING BEHEERPLAN<br>FASE 2: BINNEN EEN TERMIJN VAN 2 JAAR NA GOEDKEURING BEHEERPLAN | X | | 13.a |

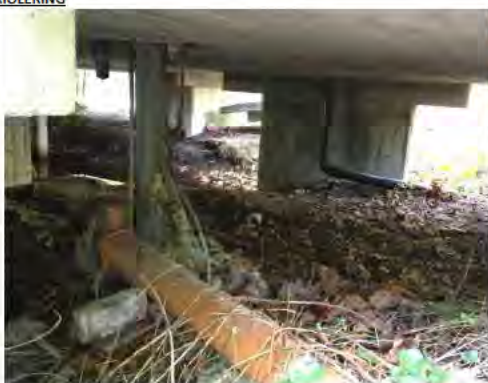
| 14.a | <b>RIOLERING</b><br> | 1) De evacuatie van het afvalwater is zeer basic. Onder het gebouw kan een buizenstelsel worden waargenomen die verdwijnt in de grond doch het verloop ervan is nu moeilijk te achterhalen. Ook de ontwerpplannen bieden hierop geen antwoord. In de tuin bevinden zich een aantal onafgedekte putten die momenteel allen dichtgeslibd zijn met bladeren en takken. Idem voor de aanwezige controle/aansluitput, links van de oprit, die afgedekt is met een MDF-plaat. | | 1) Verloop riolering wordt zo rap mogelijk nagezien, hiervoor moeten alle aanwezige putten leeggemaakt worden, en zal enerzijds via een gekleurde vloeistof worden nagegaan dewelke het verloop is, anderzijds bijkomend via cameraonderzoek. Indien na onderzoek blijkt dat er een aantal zaken moeten worden vervangen, zullen deze aanpassingen gebeuren volgens de gemeentelijke eisen hieromtrent. | EENMALIG | ONMIDDELLIJK NA GOEDKEURING BEHEERPLAN | X | | 14.a |

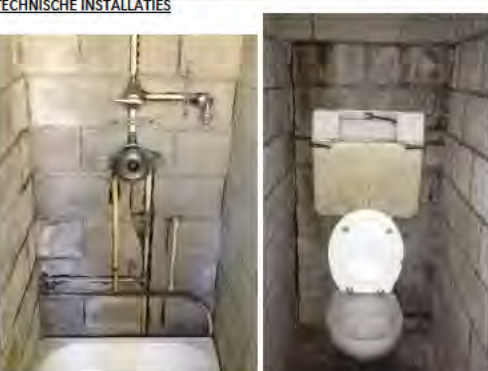
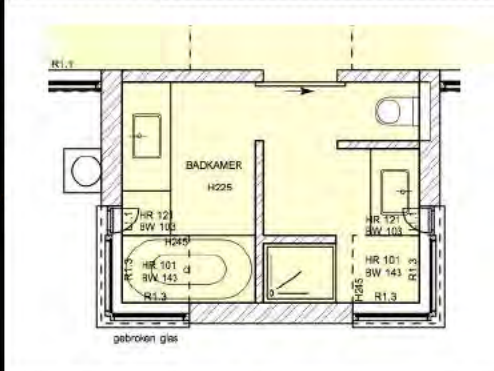
Het aanwezige sanitair is totaal aan vernieuwing toe. De toestellen zijn waardeloos en vuil. Alle aanwezige leidingen zijn zichtbaar en aan een volledige vernieuwing toe, de oorspronkelijke bekleding is waarschijnlijk verwijderd als gevolg van vochtproblemen. De badkamer is, net zoals alle andere ruimtes in de woning, opgetrokken uit betonstenen. Dit is absoluut niet hygiënisch in ruimtes waar een hoog vochtgehalte voorkomt, de betonstenen zijn poreus en de dampen worden als het ware opgezogen en vastgehouden. Dit kan leiden tot schimmels. In de huidige keuken werd geen afzuiging voorzien voor een dampkap, ook hier zullen de dampen in de betonstenen opgeslagen worden, en condenseren op plaatsen waar zich koudebruggen bevinden, dit kan leiden tot vochtige plekken/schimmels binnen in de woning.

| 15.a | <b>TECHNISCHE INSTALLATIES</b><br> | 1) Het aanwezige sanitair is totaal aan vernieuwing toe. De toestellen zijn waardeeloos en vuil. Alle aanwezige leidingen zijn zichtbaar en aan een volledige vernieuwing toe, de oorspronkelijke bekleding is waarschijnlijk verwijderd als gevolg van vochtproblemen. De badkamer is, net zoals alle andere ruimtes in de woning, opgetrokken uit betonstenen. Dit is absoluut niet hygiënisch in ruimtes waar een hoog vochtgehalte voorkomt, de betonstenen zijn poreus en de dampen worden als het ware opgezogen en vastgehouden. Dit kan leiden tot schimmels. In de huidige keuken werd geen afzuiging voorzien voor een dampkap, ook hier zullen de dampen in de betonstenen opgeslagen worden, en condenseren op plaatsen waar zich koudebruggen bevinden, dit kan leiden tot vochtige plekken/schimmels binnen in de woning. | | 1) Sanitair wordt volledig vernieuwd en aangesloten aan de bestaande (gerestaureerde) riolering. De nieuwe leidingen worden weggewerkt achter een voorzetwand/stijlwand in waterdichte MDF. De muren van de badkamer worden waterdicht/vochtwerend uitgewerkt adh. een waterdichte afwerkingslaag op basis van cement en hars (type Mortex). Dit is een natuurlijk product met de look van beton, en leunt visueel het dichtst aan met de authentieke ruwe bouwmaterialen. In de keuken kan een hercirculatie dampkap voorzien worden, zo vermijden we zichtbare afzuigkanalen in opbouw op plafond. | EENMALIG | ONMIDDELLIJK NA GOEDKEURING BEHEERPLAN | X | | 15.a |

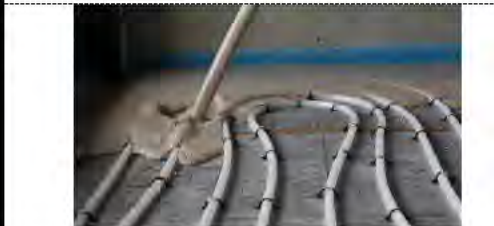
| 15.b | | 2) De verwarming van de woning gebeurde met een stookketel op mazout en radiatoren en is weinig energiezuinig te noemen. De mazouttank (5000 liter) is ondergronds geplaatst in de carport. In november 2013 werd de tank gekeurd door de firma Fonteyne BVBA en een attest werd afgeleverd tot november 2015. (zie conformiteitsattest controle tank). Op de mazouttank ligt een triplex plaat, deze is in slechte staat, doorzakingsgevaar. | | 2) Bij navraag blijkt dat er mogelijkheid is om aan te sluiten op het openbaar aardgasnet, dit kent onze voorkeur. De oude verwarmingsketel op mazout wordt vervangen door een nieuwe ketel op aardgas. In plaats van radiatoren komt er op het gelijkvloers vloerverwarming op de isolatie, met hierboven chape met zichtvloer. Dit brengt als voordeel een meer ecologischere/economischere verwarming (stralingswarmte ipv opstijgende warme lucht van de radiatoren), als ook gewonnen ruimte door de verwijderde radiatoren. De badkamer kan verwarmd worden met een verwarmingselement rechtstreeks aangesloten op de nieuwe verwarmingsketel. Wat er gebeurt met de bestaande mazouttank dient nog onderzocht te worden. | EENMALIG | ONMIDDELLIJK NA GOEDKEURING BEHEERPLAN | X | | 15.b |
