BEHEERSPLAN

Pastorie van het begijnhof te Aalst

Pontstraat 48 te Aalst
Beschermd monument sinds 23 oktober 1997

Beheersplan opgemaakt door Astrid Van Damme,
eigenaar en bewoner van het monument.

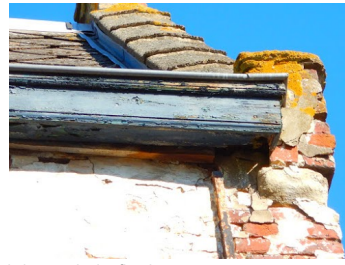
bakgoot-schade afkasting

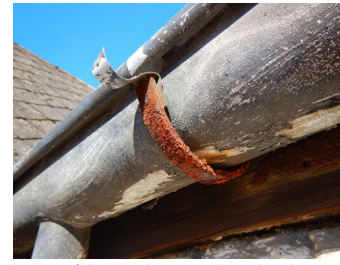
hanggoot-felle verwerking en roestige ophanging

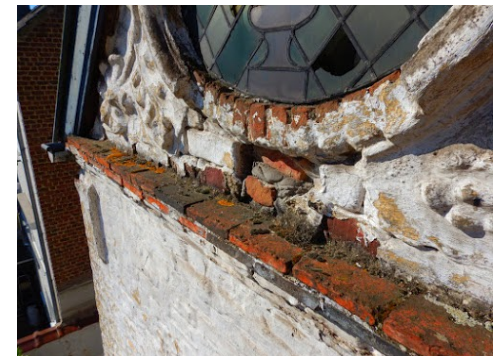
pleisterwerk-schade aan zolderraam uitsprong

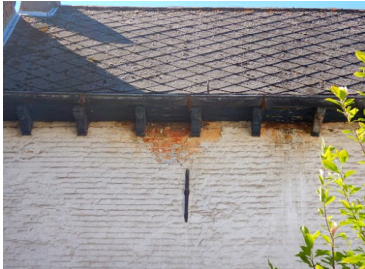
hoofdgebouw-schade door vocht

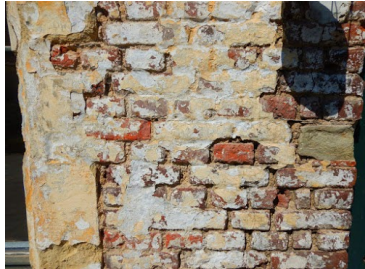
achterbouw-schade door vocht

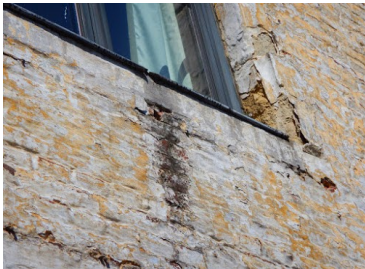
achterbouw-vochtbelasting muurwerk via dorpels

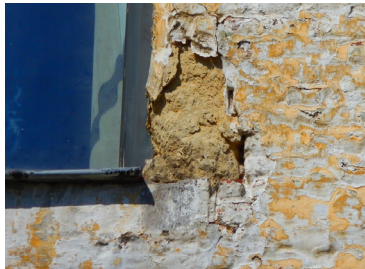
achterbouw-felle verwerking natuursteen

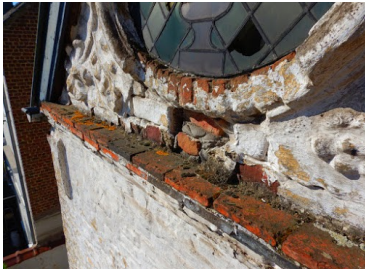
pleisterwerk-schade aan zolderraam uitsprong

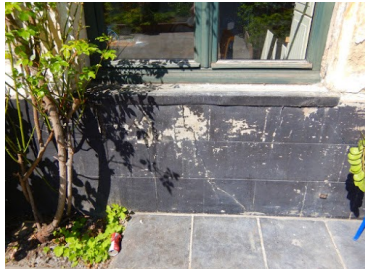
achterbouw-plint barstvorming

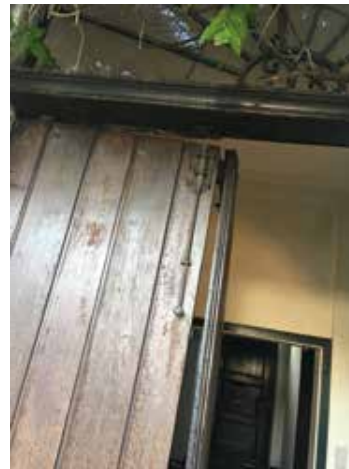
Toestand :
De plinten komen los van het deurblad
Onderaan is schade zichtbaar.
De ruit is gebarsten.

Ook restauratie van de koerdeur mag niet lang op zich laten wachten, om voldoende wooncomfort te garanderen in koude maanden en verdere vochtschade een halt toe te roepen.

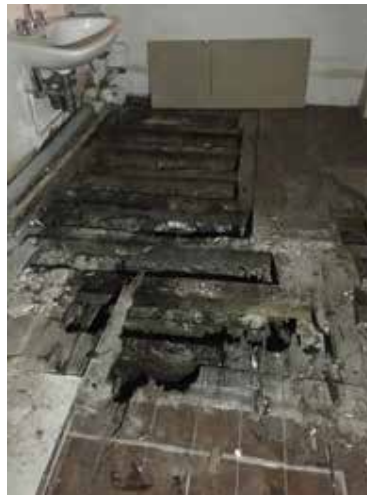
Door vochtprobleem is het plafond tot stof verrot, enkel in de hoeken is dit nog bewaard. Een staalname is gebeurd, na fotografische documentatie. Het stucwerk hier is behouden waar mogelijk.

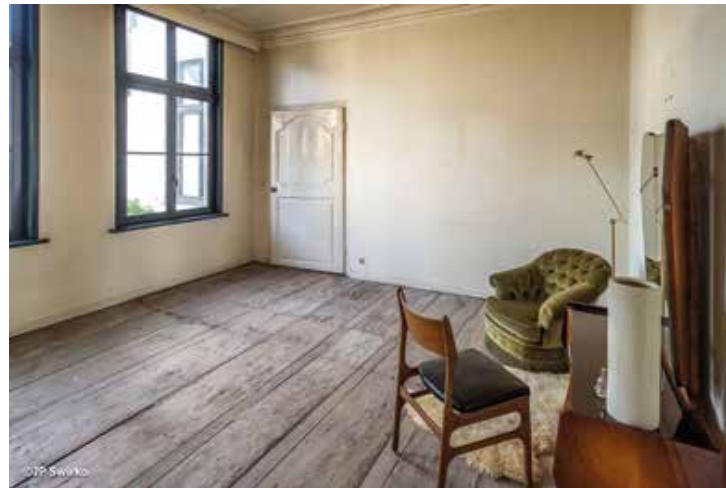
Vloer in slaapkamer 1 bijna volledig bedekt met lijmresten.

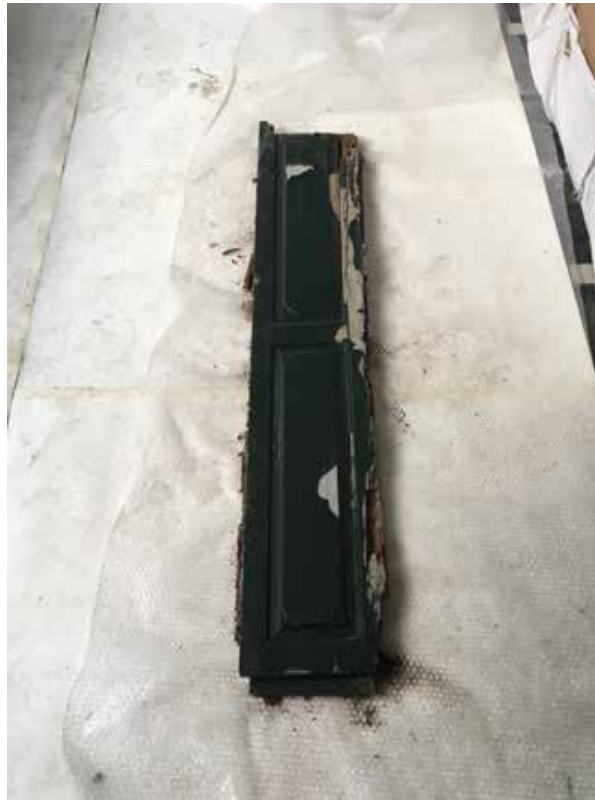
Onderaan de keukenmuur aan de Noordgevel bevond zich een sierplint in hout. Deze is grotendeels beschadigd en verrot. 2 originele panelen zijn bewaard als referentie voor reconstructie.

De panelen zijn samen met los pleisterwerk verwijderd tot een hoogte van 1,20 m om de buitenmuur te laten uitdrogen.

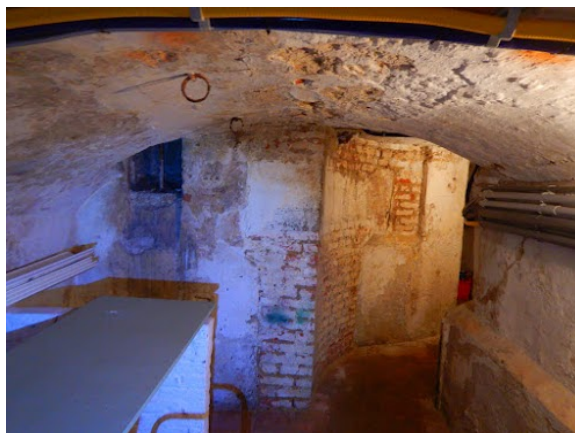
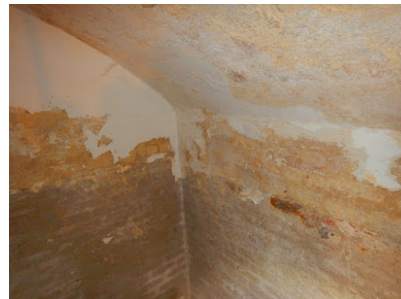
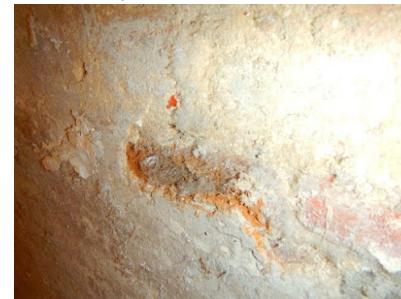
roest oude diefijzers

Toestand kelder :
De afwerkingslagen vertonen schade door vochtinslag. Enkele ijzeren elementen vertonen roest.

De toestand van de kelder is over het algemeen goed maar de afwerkingslagen dienen opgefrist.
