AALST_KASTEEL TERLINDEN

BEHEERSPLAN

Betreft	Kasteel Terlinden Terlindendreef 9 – 9300 Aalst
Opdrachtgever	Smeyers Sarah Vlaanderenstraat 12, 9300 Aalst
Beheersplan opgemaakt door	Architecten De Bruyn bv Posthoornstraat 43 – 9300 Aalst T: 053 77 77 62 E: info@architectendebruyn.be
Kadastrale gegevens	2 ^{de} Afdeling – Sectie C – Nummers 1519a&b
Datum opmaak	Juli 2021

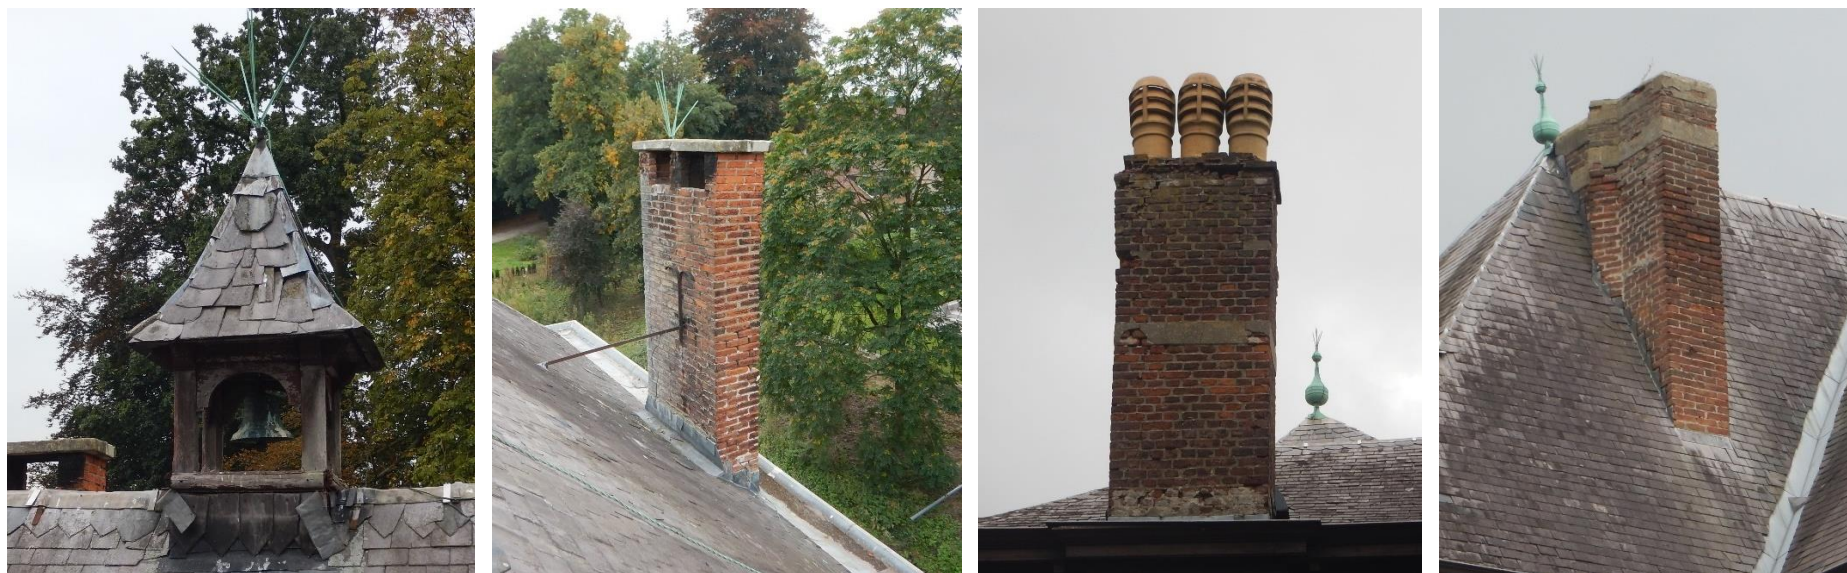
Zowel de dakruiter als de schouwen vertonen ernstige gebreken. De leien bedekking en alle lood van de dakruiter vertonen ernstige schade. Leien zijn gebroken en/of verdwenen. Het lood is verweerd en het schilderwerk bladdert af. De klok is eveneens nogal verweerd door corrosie. De meeste schouwen vertonen sporen van instabiliteit en vertering van het metselwerk.

Vlnr: Foto 1 dakruiter, Foto 2 schouw aan de 18^{de}-eeuwse vleugel, Foto 3 schouw met schouwpijpen, Foto 4 schouw met onderstuk uit de 18^{de} eeuw

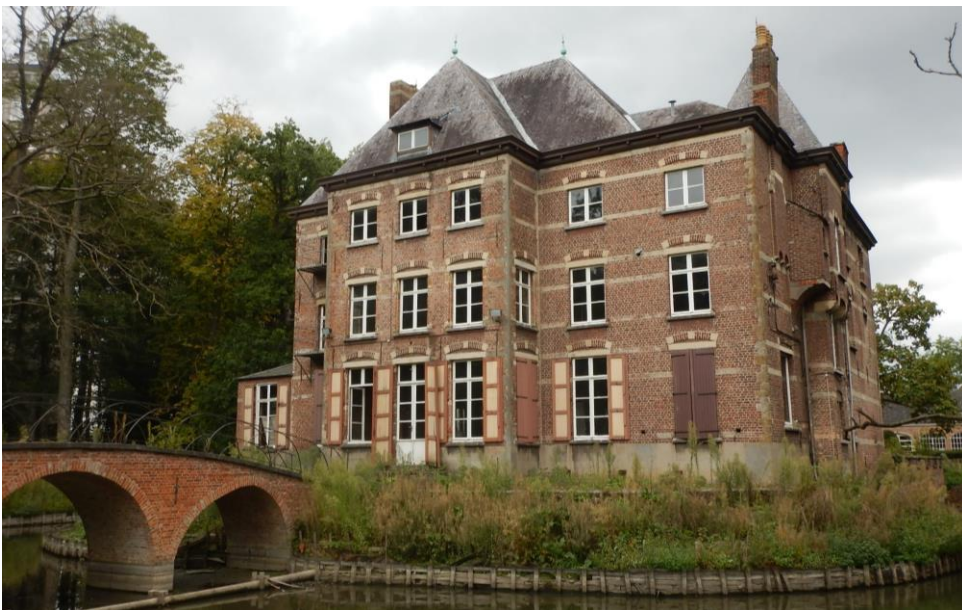
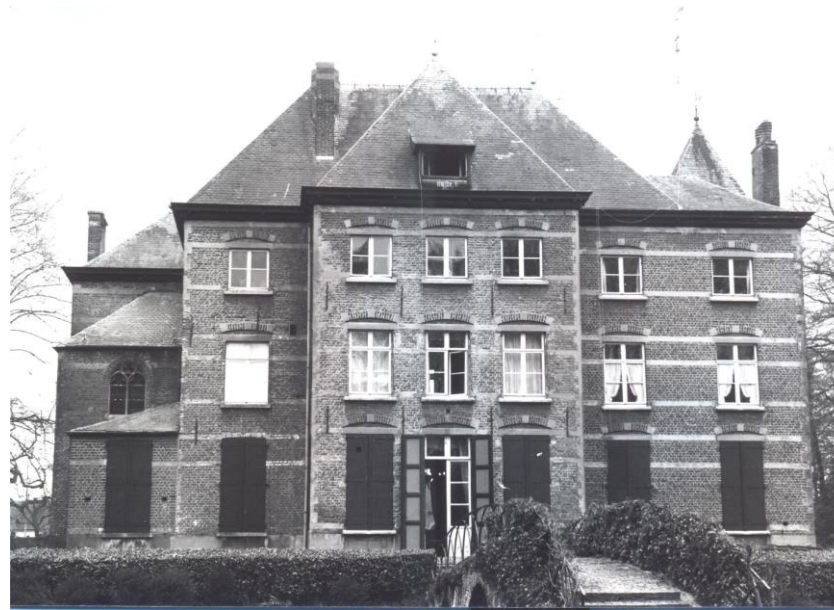
De algemene staat kan omschreven worden als matig, volgend schadebeeld is waarneembaar:

- Scheurvorming van metselwerk
- Erosie van bakstenen
- Afbrokkeling van pleisterwerk
- Verwerking van voegwerk
- Vervuilde gevels en zoutafzetting (korstvorming).

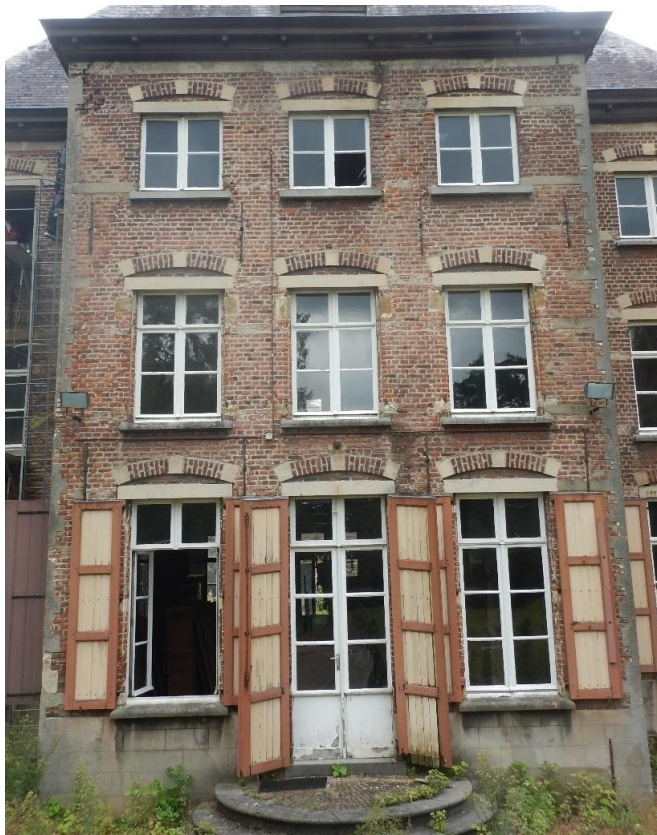
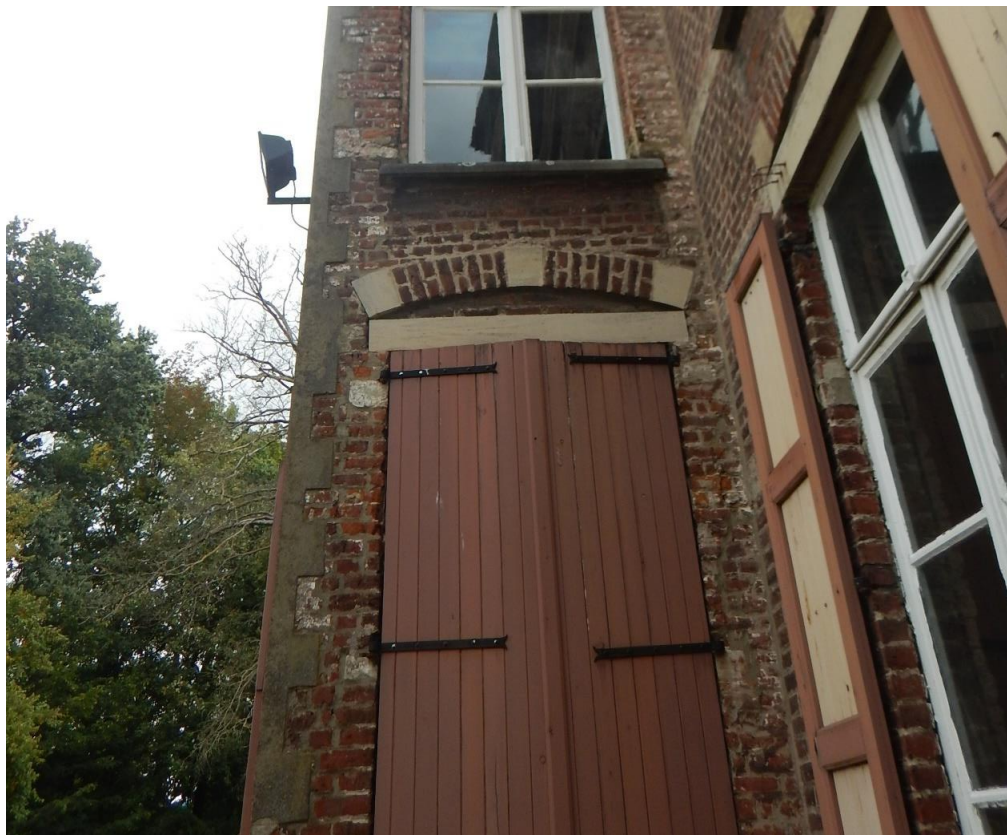
Alle luiken hangen af, zijn aangetast door houtrot en het schilderwerk bladdert af.

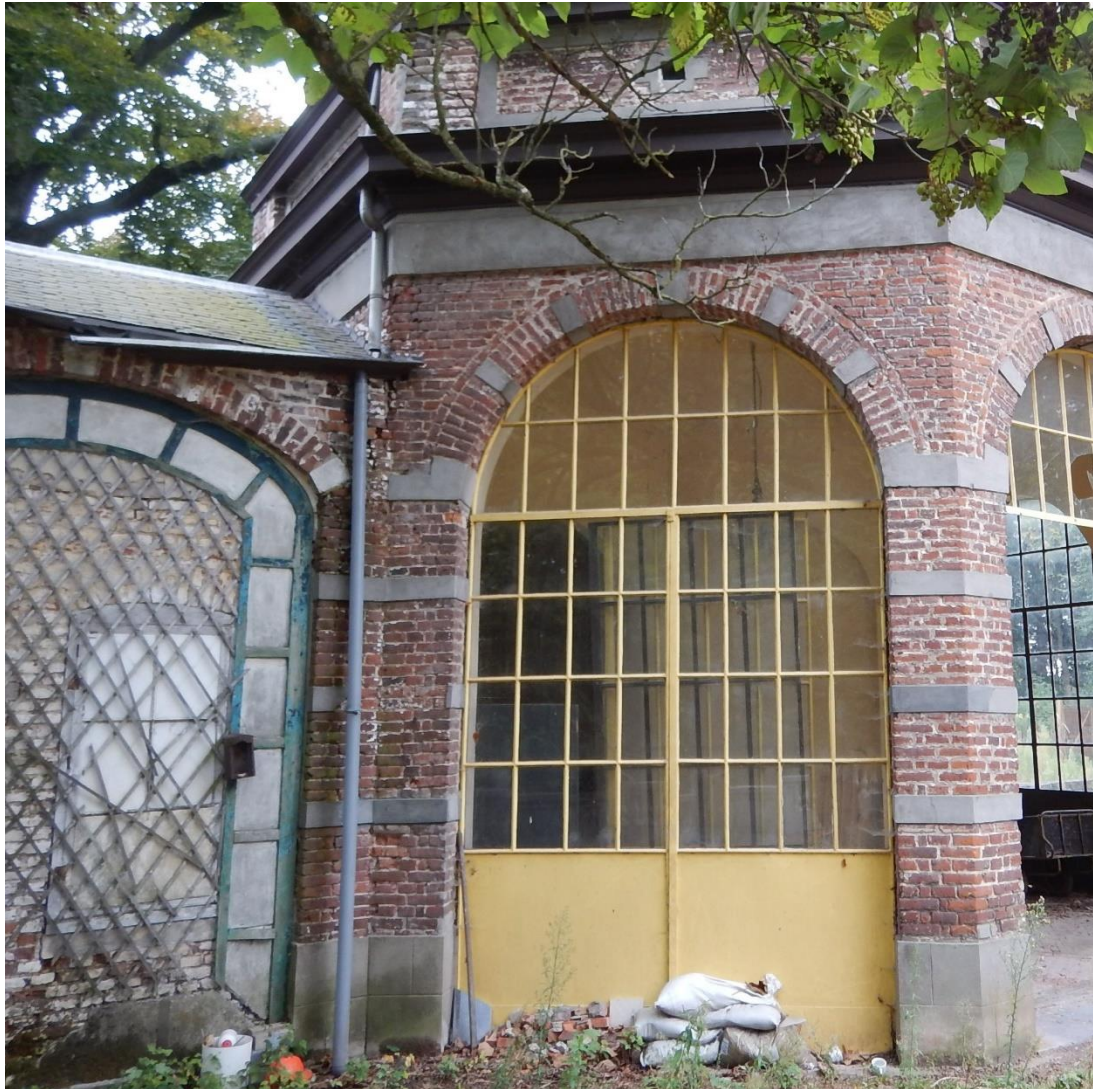
Het lattenwerk vertoont enkele lacunes onderaan en de verflaag ervan is erg versleten. De lacunes worden best aangevuld met een houtsoort zoals Robinia, geacetyleerd naaldhout of thermisch gemodificeerd hout. Nadien is het hout geschilderd met matte olieverf.

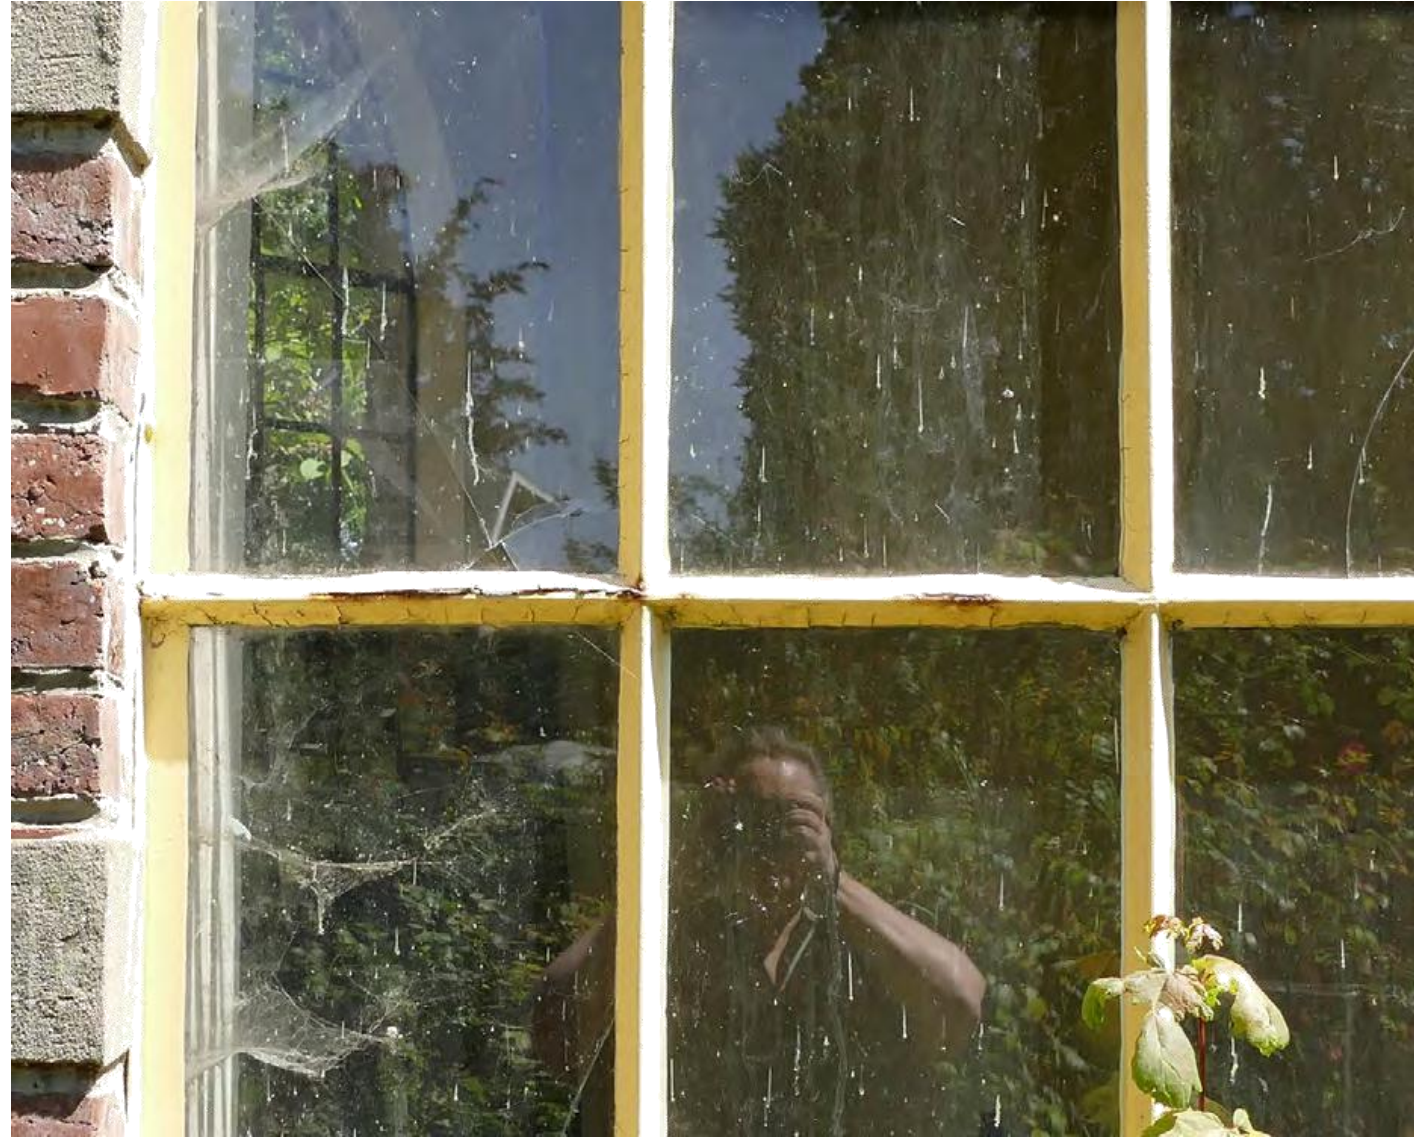
Schrijnwerk is in goed staat. Het centrale deel is nog aanwezig maar hangt niet op zijn plaats. Enkele glasvlakken zijn gebroken en dienen te worden vervangen. Het schilderwerk is verschenen door de zon en komt plaatselijk los van het metaal of mastiek.

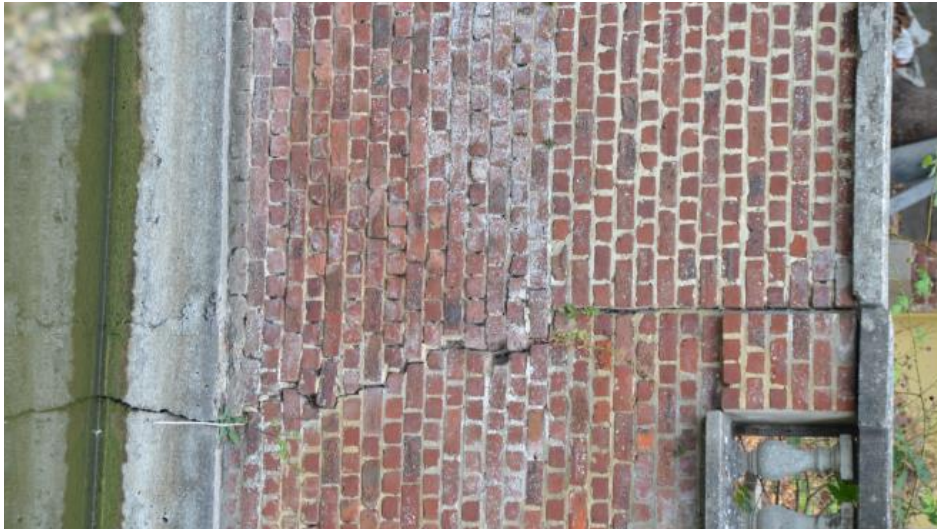
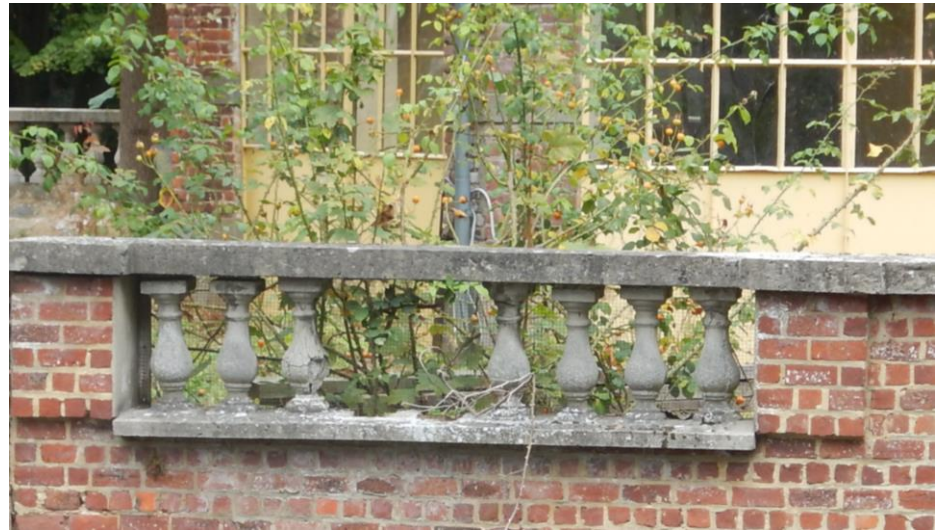
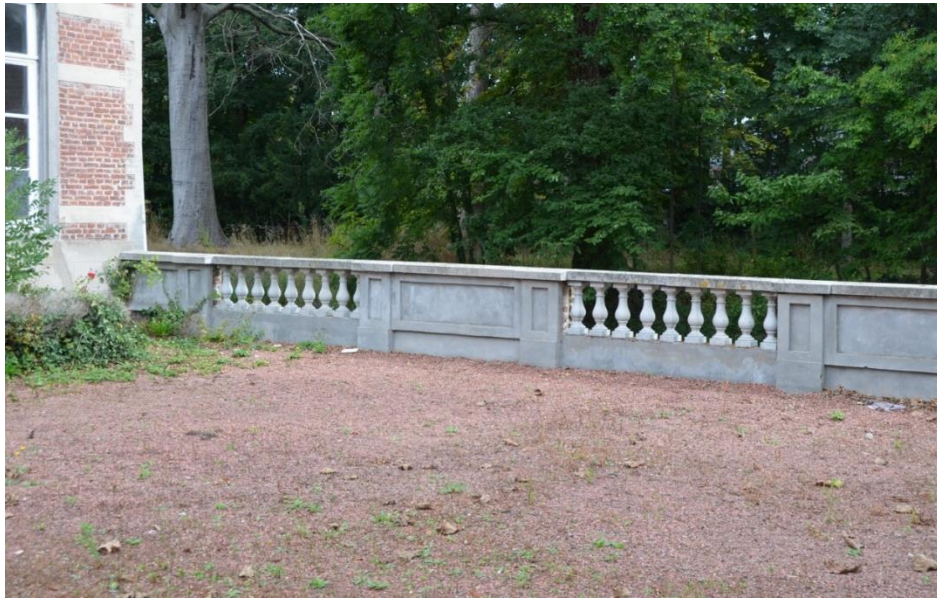
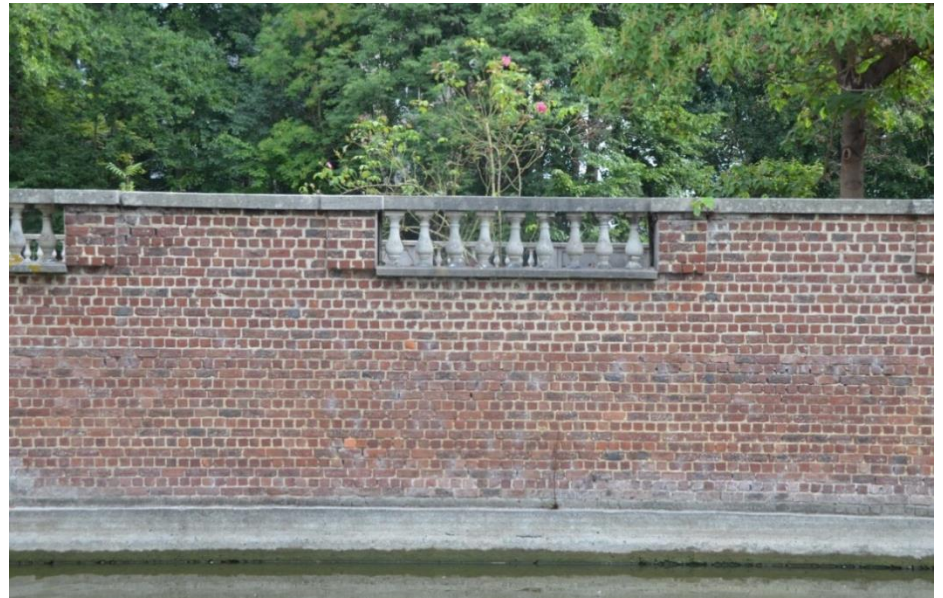
Ondanks de herstellingen van 1991 kunnen we vaststellen dat de kaaimuur in een matige toestand verkeerd. Plaatselijk is scheurvorming zichtbaar, zijn er balusters verdwenen of gebroken en brokkelt de cementering af.

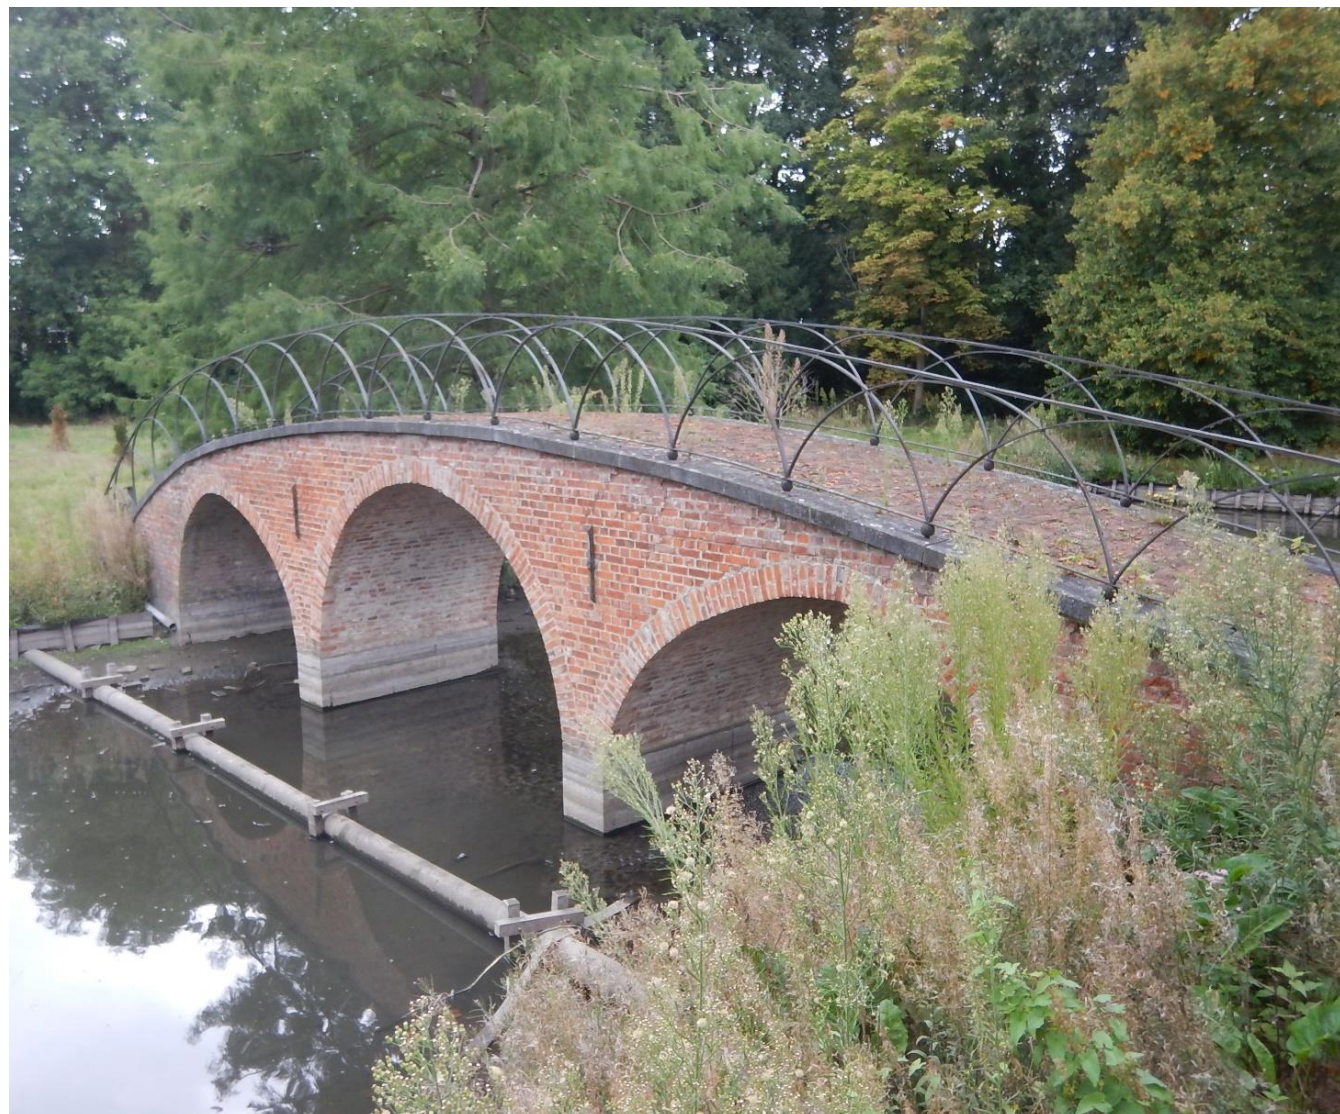
De brug werd reeds in het jaar 1991 samen met de omwalling volledig onder handen genomen. Constructief kunnen we dus stellen dat de brug in goede toestand verkeerd. Door slecht onderhoud en slechte afwatering onder de bestrating is deze ernstig aangetast. Quasi de volledige bestrating dient opnieuw te worden hernomen.

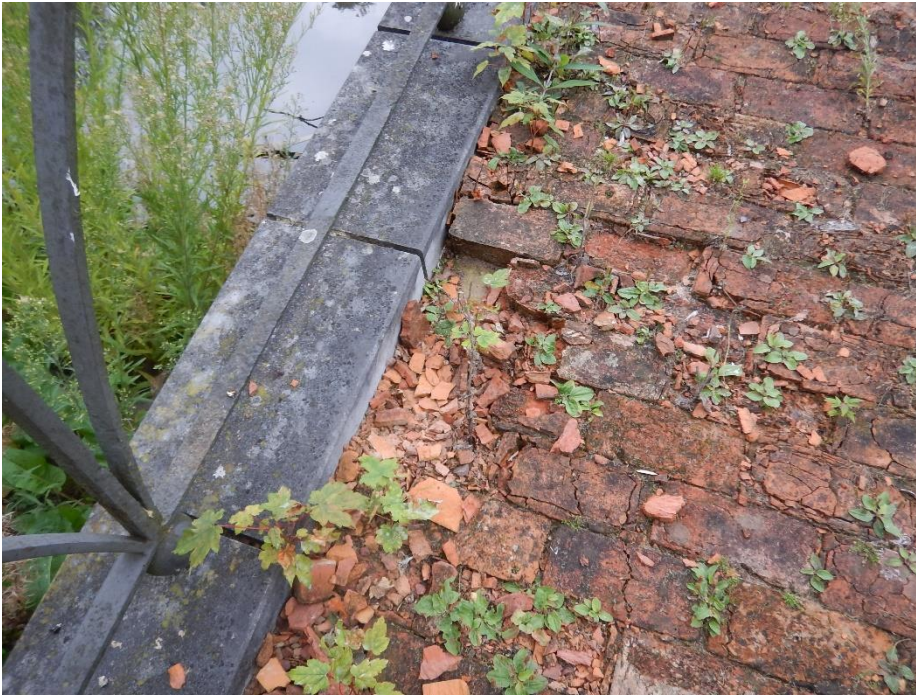
Kleiklinkers op brug naar park

De gebakken kleiklinkers op de kleine brug naar het park verkeren in zeer slechte staat. Meer dan de helft is gebarsten of zelfs verpulverd. De overige klinkers aan het poortgebouw moeten eens worden gereinigd maar vertonen voor de rest geen bijzondere gebreken.

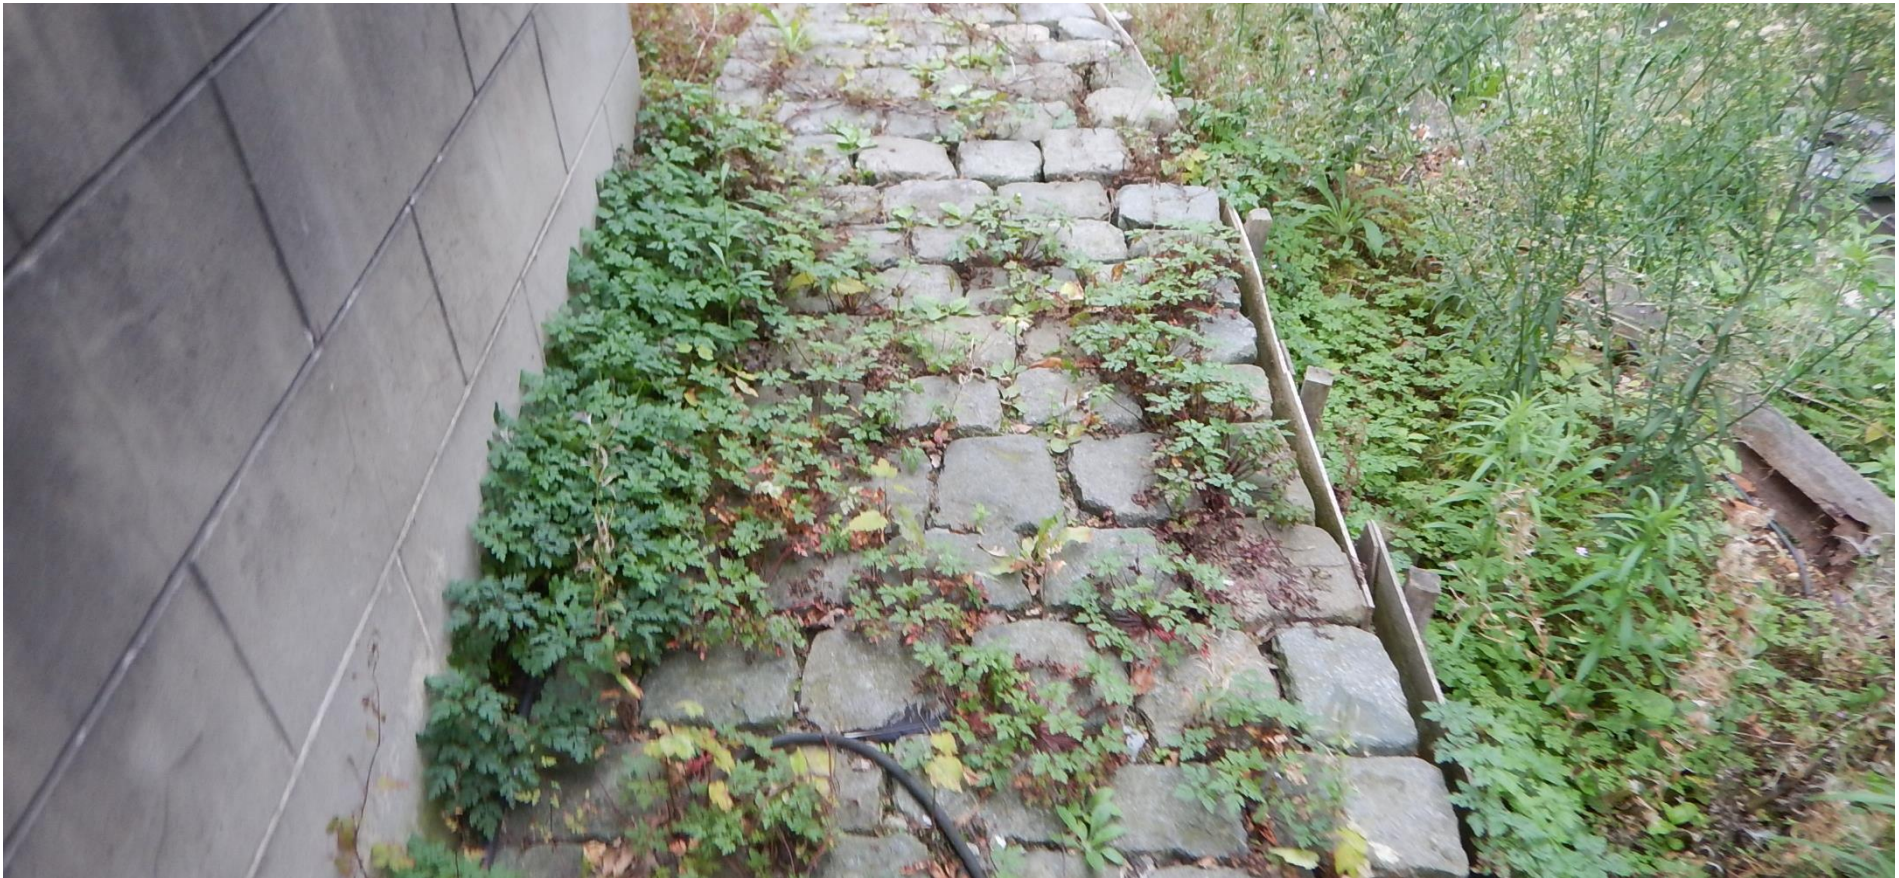
De kasseien dienen dringend te worden onderhouden. Een grote diversiteit aan groen heeft al zijn weg gevonden tussen de voegen van de kasseien. De voegvulling dient eveneens terug te worden aangevuld.

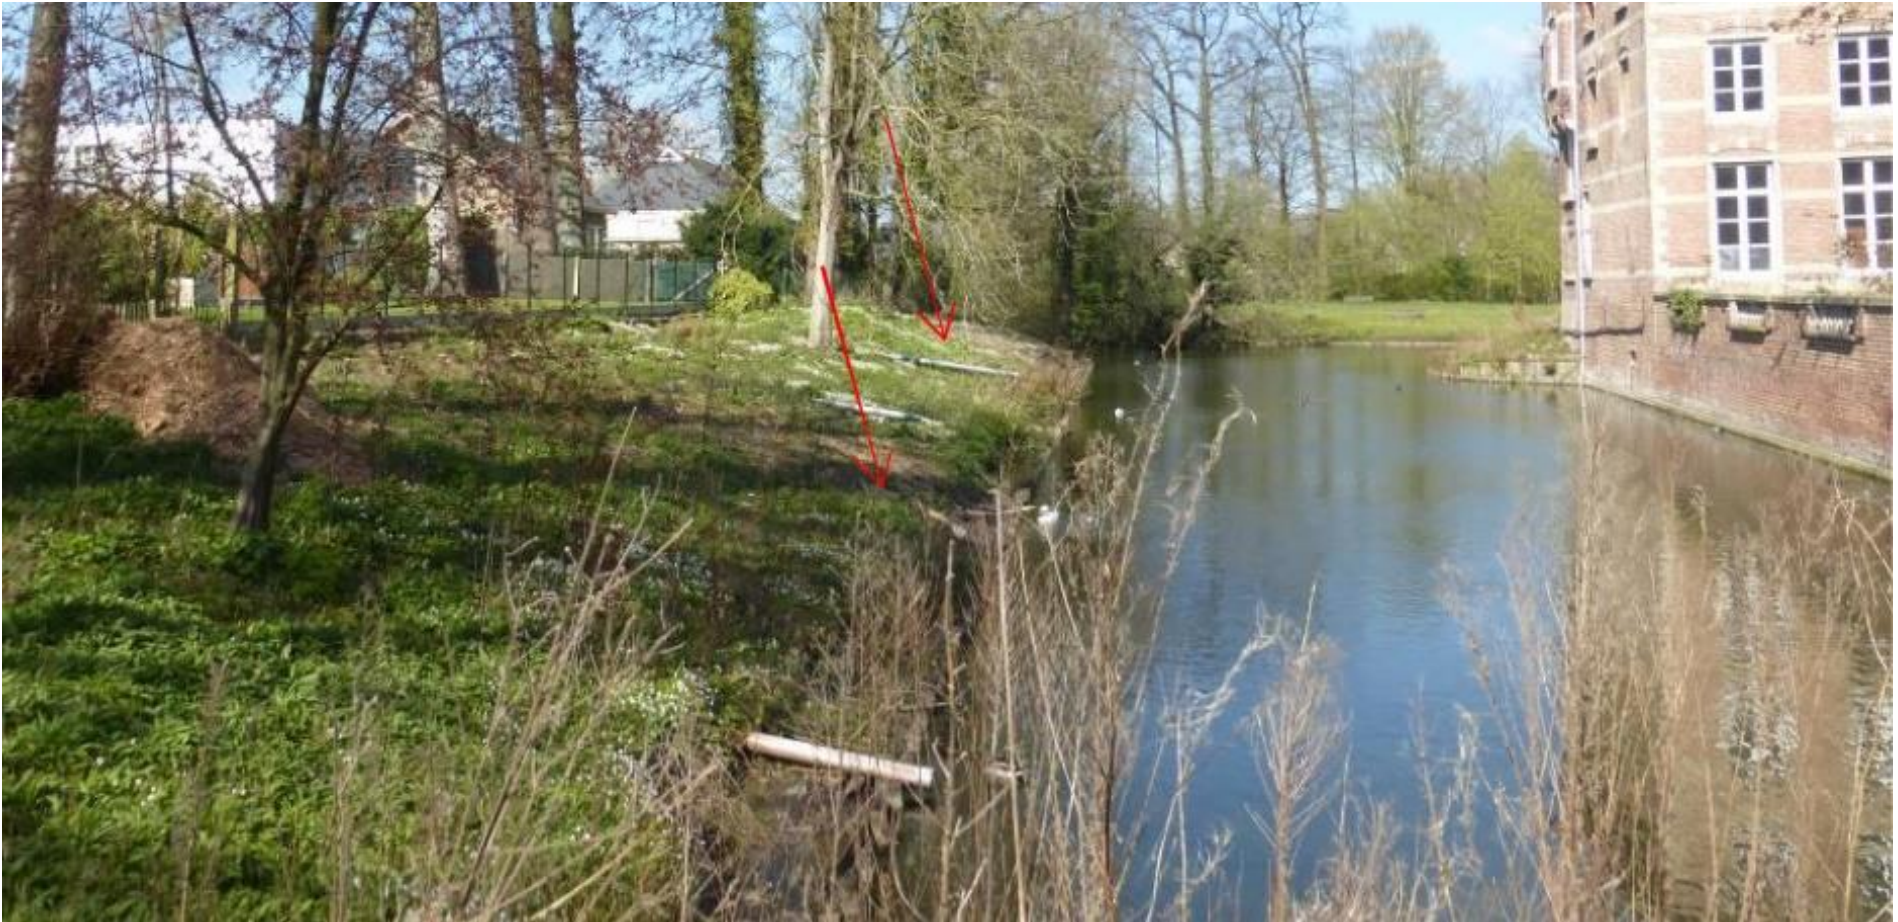
Afvoerbuizen van de woningen naar de gracht.

Verder is het niet duidelijk hoe de gracht gevoed wordt. Is er bijvoorbeeld een ondergrondse aansluiting met een beek of wordt de vijver gevoed door bronwater of voornamelijk door grondwater? Een hydrologisch onderzoek wordt daarom aanbevolen wanneer deze kennis van belang zou kunnen zijn.
