**BEHEERSPLAN ONROEREND ERFGOED**  
**VRIJSTAANDE PITTORESKE VILLA**  
**WATERVLIET [SINT-LAUREINS]**

## I. IDENTIFICATIE & AFBAKENING

### 3. INVENTARIS HUIDIGE TOESTAND EN TOESTANDSRAPPORT

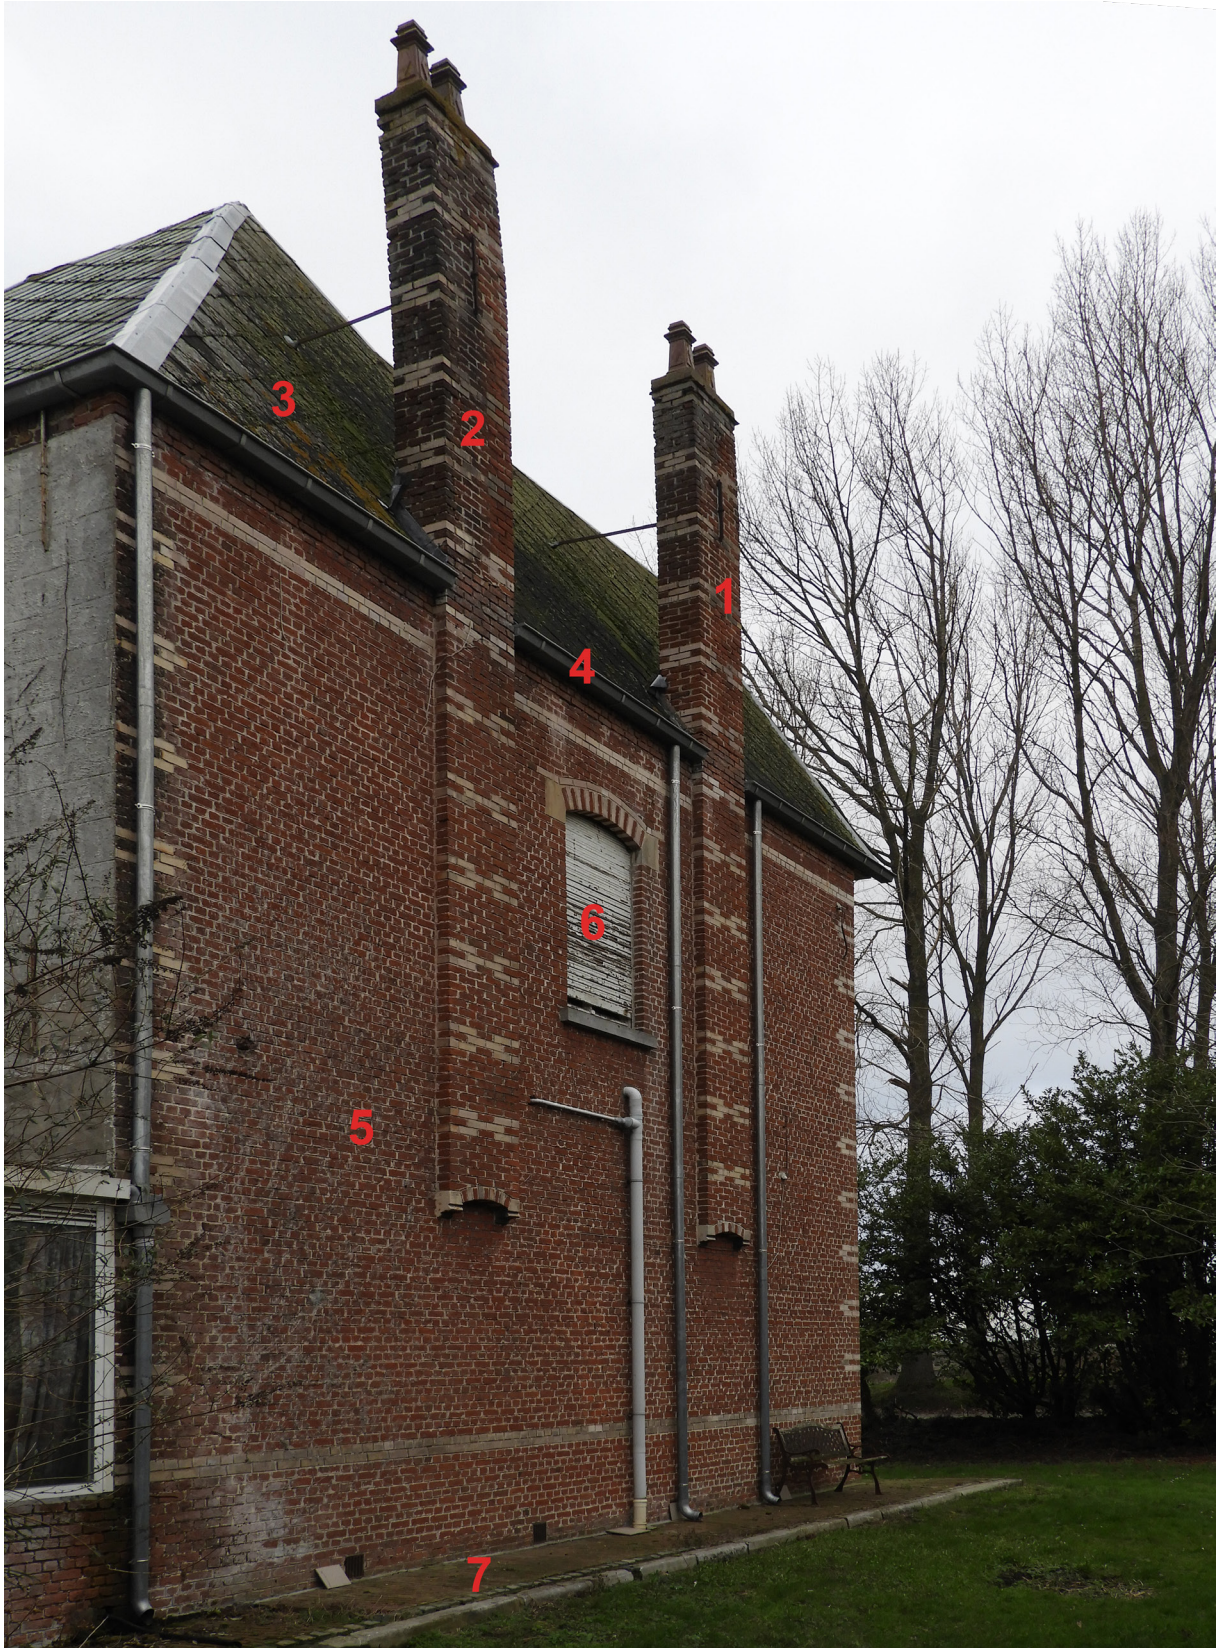
#### I. Zijgevel links

| | Exterieuerelementen | Diagnose |
|---|---|---|
| <b>I. Zijgevel links</b> | Dakvolume: schoorstenen (bovendaks) - oostelijk dakvlak | De Beide schoorstenen bevinden zich in een erg slechte staat. Het baksteenmetselwerk van de bovenste 1,5 meter vertoont vorstschade. De tegels (bovenste overkragende laag) en de bakstenen zijn vergruisd en de mortel is verzand. De oorzaak is waterinsijpeling via de gebarsten afdekstenen en vorstschade.<br>De rookmonden in gebakken aarde zijn in vrij goede staat en kunnen hergebruikt worden.<br>De ijzeren treksstaven en de schieters zijn erg roestig. De staaf van de zuidoostelijke schoorsteen is doorgeroest en aan de dakzijde is de schieter weggevalen. |
| | Dakvolume: dakbekleding | De dakbedekking met ruitelien in vezelcement dient vernieuwd te worden. De ruitelien zijn oppervlakkig ontvezeld. Ter hoogte van de bakgoten en verspreid over de dakvlakken zijn de ruitelien gebroken of verdwenen. Hierdoor is er op sommige plaatsen sprake van vochtinsijpeling. Daardoor zijn er balken op de zolder verrot.<br>De vroegere herstellingen met zinken slabben of roofing zijn niet meer betrouwbaar.<br>Daarnaast zijn de ruitelien begroeid met mos. Mosvorming zorgt ervoor dat het metselwerk langer vochtig blijft. |
| | Dakvolume: bakgoot = vervangen door hanggoot > Afwatering | Bakgoot is vervangen door een hanggoot met afvoerpijpen in zink. Het volume dat de zinken hanggoot kan afvoeren, is niet in verhouding met de oppervlakte van het dakvolume. De afvoerpijpen zijn te kort waardoor het regenwater in het bordes sijpelt.<br>De hanggoten veranderen ingrijpend het uitzicht van de villa en kunnen niet betreden worden, wat een slechte bereikbaarheid van het dak met zich meebrengt. |

| | <b>Exterieurelementen</b> | <b>Diagnose</b> |
|---|---|---|
| | Decoratief metselwerk ><br>Opgaand baksteenmetselwerk<br>en voegwerk | Uitgesleten voegwerk op de plaats waar de bakgoot was opgebouwd en ter hoogte van de veranda. |
| | | Barst ter hoogte van de veranda. |
| | | Er ontbreken stenen in de muur. Uitvoegen hoek aanhechting veranda. |
| | Houten venster met rolluik | Buitenschrijnwerk is in slechte staat en bevat enkel glas |
| | Bordes | Uitgesleten voegen door de afvoerpijpen die op het bordes het regenwater lozen. Over de volledige lengte zijn de voegen hier en daar uitgesleten. Verzakking ter hoogte van de veranda. |

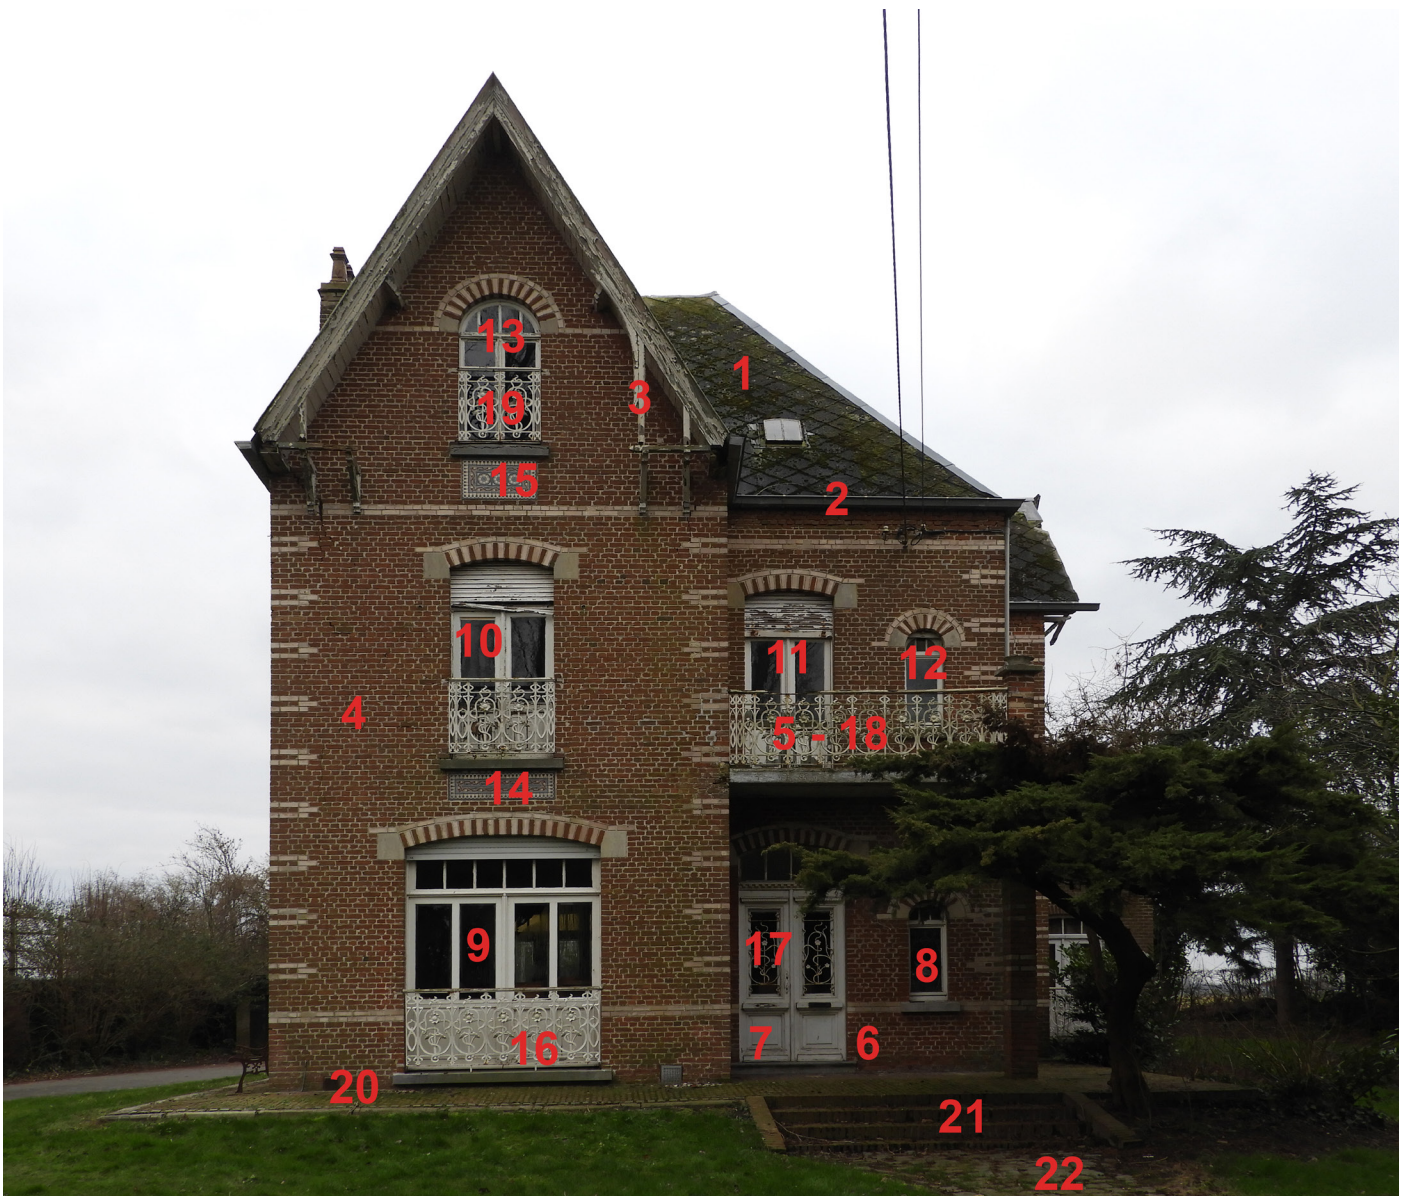
## 2. Voorgevel

| | <b>Exterieurelementen</b> | <b>Diagnose</b> |
|---|---|---|
| <b>2. Voorgevel</b> | Dakvolume: dakbekleding<br>inclusief dakvenster | De dakbedekking met ruitleien in vezelcement dient vernieuwd te worden. De ruitleien zijn oppervlakkig ontvezeld. Ter hoogte van de bakgoten en verspreid over de dakvlakken zijn de ruitleien gebroken of verdwenen. Hierdoor is er op sommige plaatsen sprake van vochtinsijpeling.<br>De vroegere herstellingen met zinken slabben of roofing zijn niet meer betrouwbaar.<br>De ruitleien zijn begroeid met mos. Mosvorming zorgt ervoor dat het metselwerk langer vochtig blijft.<br>Het dakvenster is in enkel glas.<br>De daknokken zijn verweerd en vertonen scheuren waardoor er lekkage ontstaat. |
| | Dakvolume: bakgoot =<br>vervangen door hanggoot ><br>Afwatering | De bakgoot is vervangen door een hanggoot met afvoerpijpen in zink. Het volume dat de zinken hanggoot kan afvoeren, is niet in verhouding met de oppervlakte van het dakvolume. De hanggoten veranderen ingrijpend het uitzicht van de villa en kunnen niet betreden worden, wat een slechte bereikbaarheid van het dak met zich meebrengt. |
| | Puntgevel: houten opgaand<br>werk | De dakoversteek en de sierspanten zijn grotendeels weggefallen. De resterende delen zijn diep ingerot. |

| | Exterieuerelementen | Diagnose |
|--|---|---|
| | Decoratief metselwerk ><br>Opgaand baksteenmetselwerk<br>en voegwerk | <ul style="list-style-type: none"> <li>* Scheur in metselwerk links boven</li> <li>* Scheur in metselwerk rechts boven</li> <li>* Scheur rechts onderkant balkon</li> <li>* Scheur rechts ter hoogte van balkon</li> <li>* Scheur rechts ter hoogte van elektriciteitskabel</li> <li>* Uitvoegen rijen baksteenmetselwerk op de plaats waar de bakgoot was opgebouwd</li> </ul> |
| | Portiek boven = balkon | De smeedijzeren leuning is redelijk roestig en staat los. De handgreep van de leuning is ingerot. |
| | Portiek beneden | <p>De ijzeren ligger aan de onderzijde van het balkon is fel roestig.</p> <p>Aansluitend op het balkon is het baksteenmetselwerk van de voor- en zijgevel rechts gebarsten. Een mogelijke oorzaak is het roesten van de ingemetselde wapening.</p> <p>De vloer en de aansluiting van de vloerplaat met de gevel zijn niet waterdicht. Plaatselijk zijn enkele tegels gebarsten.</p> <p>De loden afvoerpijp onder het balkon is niet lang genoeg waardoor de vloer in het portiek (bordes) door waterinsijpeling aangetast wordt.</p> |
| | Portiek: houten vleugel deur | Het beslag van de houten vleugel deur ontbreekt, enkel glas. |
| | Houten vensters met rolluiken | <p>Het schrijnwerk van de ramen is onderhevig aan houtrot en vertoont scheuren waardoor het hout nog meer onderhevig is aan de weersomstandigheden. Enkel glas.</p> <p>De ramen op de 1e verdieping en de zolder zijn in zeer slechte staat. De rolluiken herstellen en schilderen.</p> |
| | Decoratief ijzerwerk | <p>De bevestigingen in de muur zijn redelijk roestig waardoor het baksteenmetselwerk plaatselijk barst.</p> <p>Kan een nieuwe verflaag gebruiken</p> <p>Het hout is onbeschermd door corrosie van de verflaag.</p> |

| | Exterieuerelementen | Diagnose |
|---|---|---|
| | Bordes | De voegen zijn hier en daar uitgesleten. Ter hoogte van de noordwestzijde, komen verzakkingen en scheuren voor. Waarschijnlijk veroorzaakt door een instabiele ondergrond. |

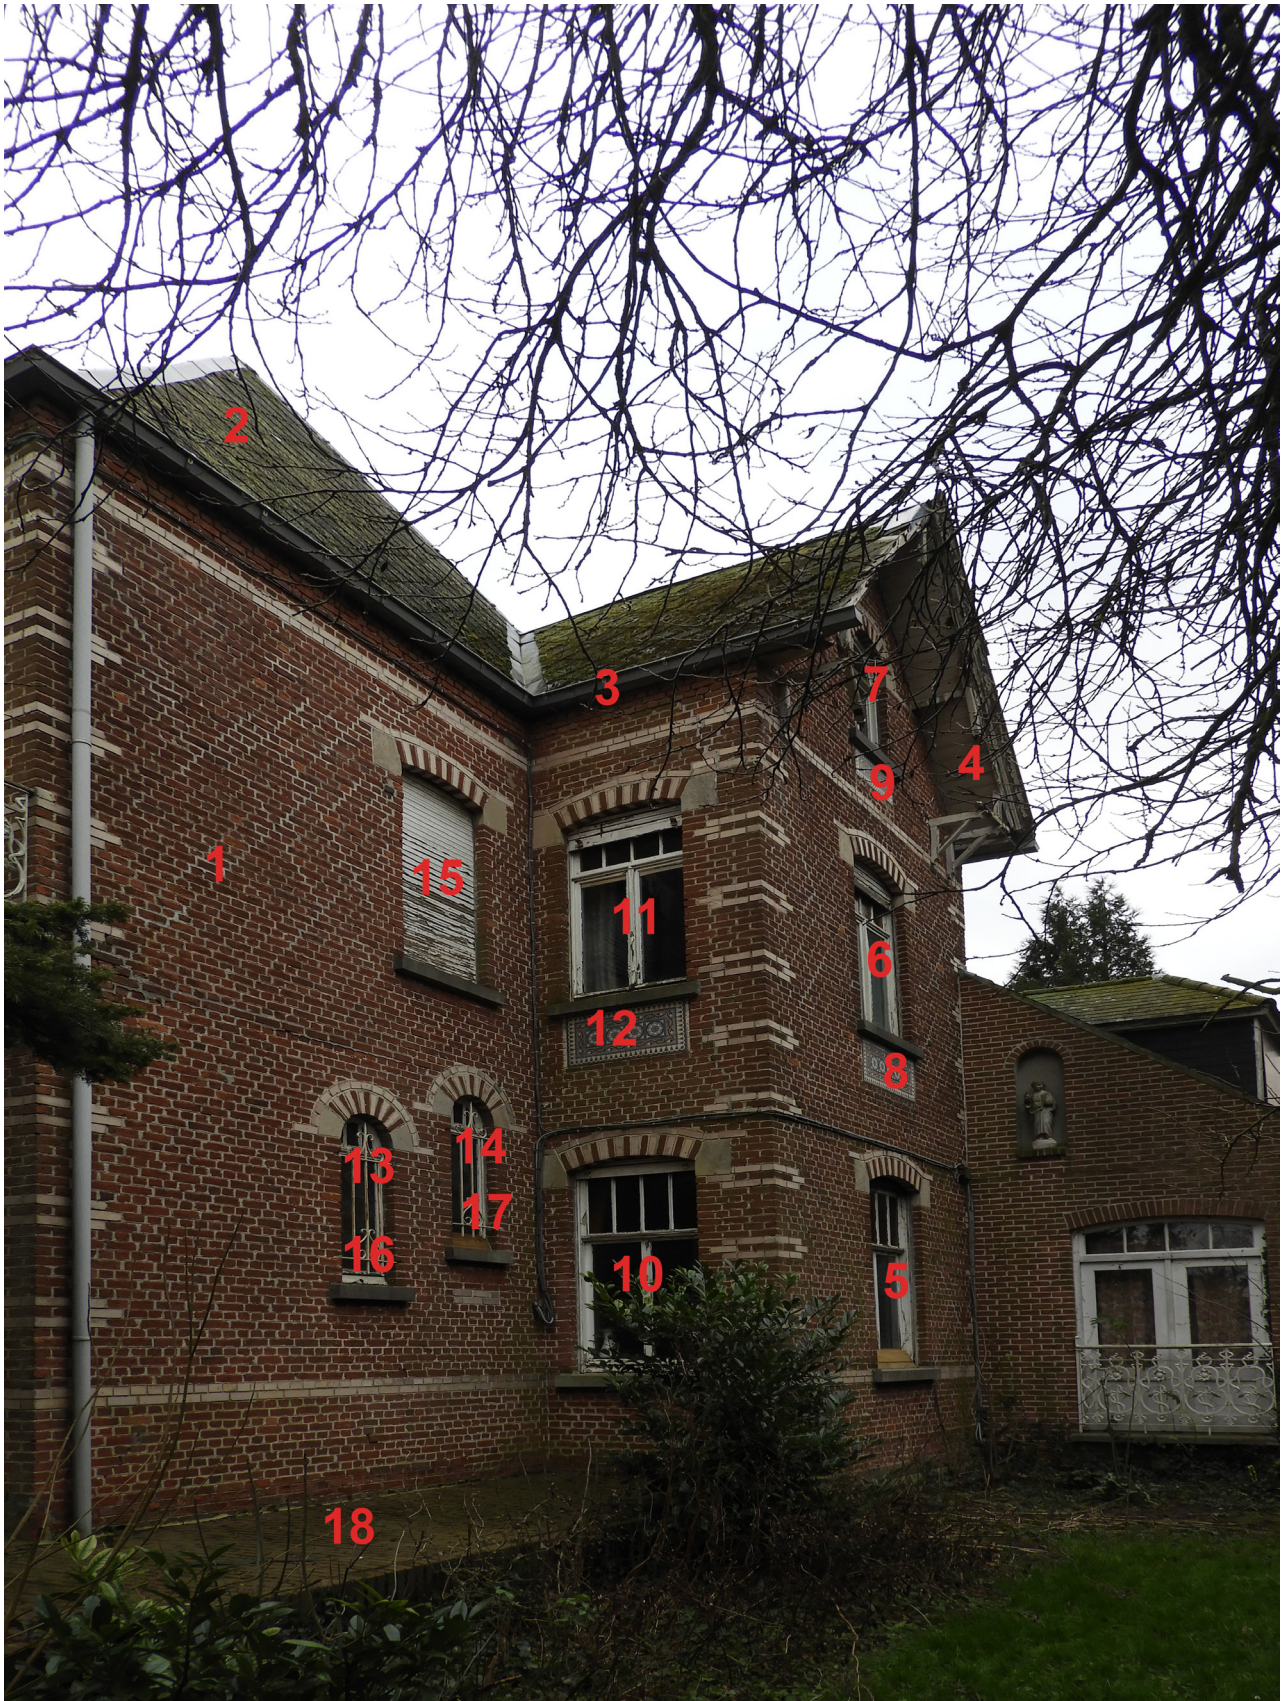
### 3. Zijgevel rechts

| | Exterieuerelementen | Diagnose |
|---|---|---|
| <b>3. Zijgevel rechts</b> | Decoratief metselwerk ><br>Opgaand baksteenmetselwerk en voegwerk | <ul style="list-style-type: none"> <li>* Scheur linksboven dakgoot</li> <li>* Scheur rechts kant dakkapel</li> <li>* Scheur links kant dakkapel</li> <li>* Uitgesleten voegwerk onder de goot en in de gevel</li> </ul> |
| | Dakvolume: dakbekleding | <p>De dakbedekking met ruitelien in vezelcement dient vernieuwd te worden. De (asbest)houdende ruitelien zijn oppervlakkig ontvezeld. Ter hoogte van de bakgoten en verspreid over de dakvlakken zijn de ruitelien gebroken of verdwenen. Hierdoor is er op sommige plaatsen sprake van vochtinsijpeling. De vroegere herstellingen met zinken slabben of roofing zijn niet meer betrouwbaar.</p> <p>De ruitelien zijn fel begroeid met mos. Mosvorming zorgt ervoor dat het metselwerk langer vochtig blijft.</p> |
| | Dakvolume: bakgoot =<br>vervangen door hanggoot ><br>Afwatering | De bakgoot is vervangen door een hanggoot met afvoerpijpen in zink. Het volume dat de zinken hanggoot kan afvoeren, is niet in verhouding met de oppervlakte van het dakvolume. De hanggoten veranderen ingrijpend het uitzicht van de villa en kunnen niet betreden worden, wat een slechte bereikbaarheid van het dak met zich meebrengt. |
| | Puntgevel: houten opgaand werk | De dakoversteek en de sierspanten zijn grotendeels weggefallen. De resterende delen zijn diep ingerot. |
| | Houten vensters met rolluiken | Het schrijnwerk van de ramen is onderhevig aan houtrot en vertoont scheuren waardoor het hout nog meer onderhevig is aan de weersomstandigheden. Enkel glas. De ramen op de 1e verdieping en de zolder zijn in zeer slechte staat. De rolluiken herstellen en schilderen. |

| | Exterieuerelementen | Diagnose |
|---|---|---|
| Insprong westkant | Decoratief ijzerwerk - trapvenster | De bevestigingen in de muur zijn redelijk roestig waardoor het baksteenmetselwerk plaatselijk barst. Kan een nieuwe verlaag gebruiken. |
| | Bordes | De voegen zijn hier en daar uitgesleten. Waterinsijpeling door afvoer regenpijp. |

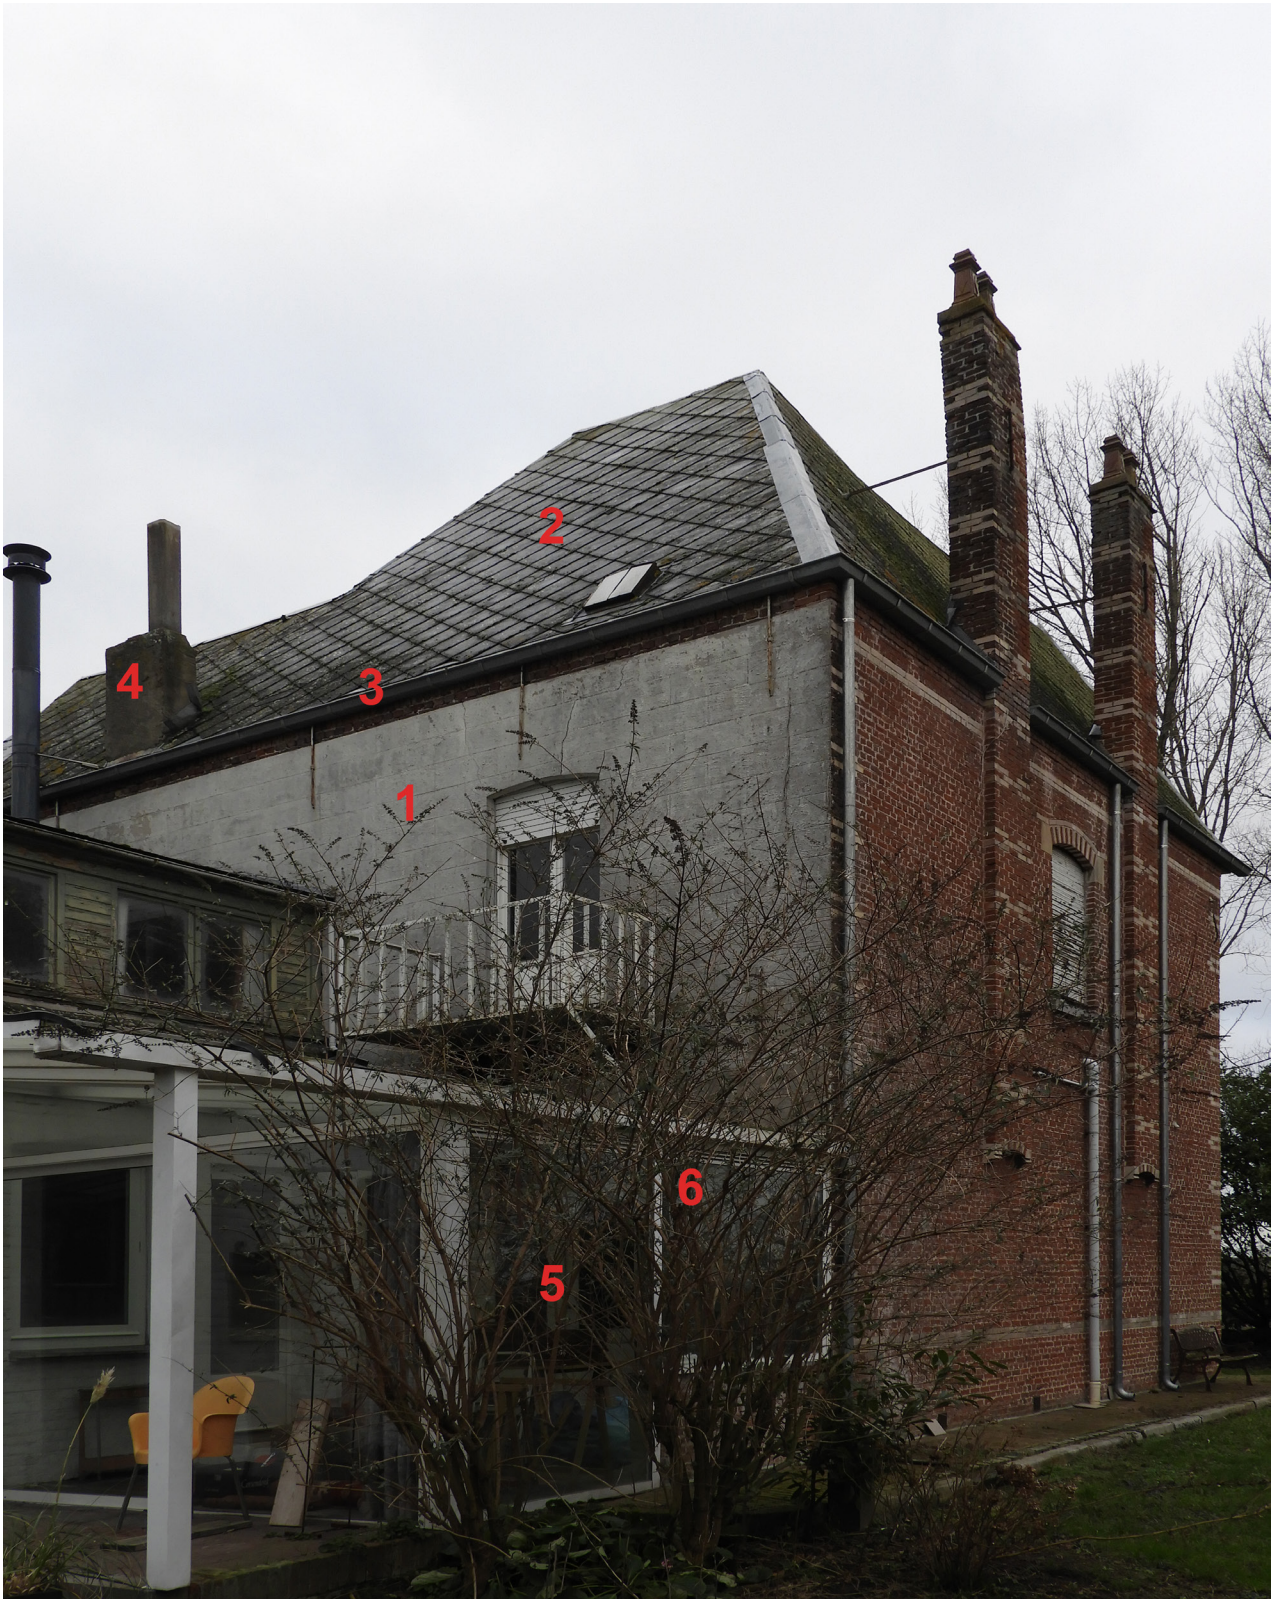
#### 4. Achtergevel

| | Exterieuerelementen | Diagnose |
|---|---|---|
| <b>4. Achtergevel</b> | Metselwerk - geschilderd/bepleisterd ><br>Opgaand metselwerk en voeg-, pleisterwerk | <ul style="list-style-type: none"> <li>* Scheur rechts boven raam</li> <li>* Scheur rechts onder raam</li> <li>* Put in muur door ontbrekende baksteen</li> <li>* Uitgesleten voegwerk onder de goot</li> <li>* De gevelankers zijn geroest</li> </ul> <p>Het aangehecht balkon aan de achtergevel hangt scheef en fungeert als opvangbak bij hevige regenval. Daardoor is de dubbele terrasdeur grondig aangetast door houtrot en staat de muur vochtig.</p> |
| | Dakvolume: dakbekleding inclusief dakvenster | <p>De dakbedekking met ruitelien in vezelcement dient vernieuwd te worden. De ruitelien zijn oppervlakkig ontvezeld. Ter hoogte van de bakgoten en verspreid over de dakvlakken zijn de ruitelien gebroken of verdwenen. Hierdoor is er op sommige plaatsen sprake van vochtinsijpeling.</p> <p>De vroegere herstellingen met zinken slabben of roofing zijn niet meer betrouwbaar.</p> <p>De ruitelien zijn fel begroeid met mos. Mosvorming zorgt ervoor dat het metselwerk langer vochtig blijft. Het dakvenster is in enkel glas.</p> |
| | Dakvolume: bakgoot = vervangen door hanggoot ><br>Afwatering | De bakgoot is vervangen door een hanggoot met afvoerpijpen in zink. Het volume dat de zinken hanggoot kan afvoeren, is niet in verhouding met de oppervlakte van het dakvolume. De hanggoten veranderen ingrijpend het uitzicht van de villa en kunnen niet betreden worden, wat een slechte bereikbaarheid van het dak met zich meebrengt. |
| | Dakvolume: schoorstenen (bovendaks) - zuidelijk dakvlak | <p>Het pleisterwerk van de schoorsteen vertoont barstjes en is door erosie dung geworden.</p> <p>De westelijke zijde is onvoldoende afgeschermd tegen regeninslag, bijgevolg komen er door uitspoeling van de mortel en vorstschade bakstenen los.</p> <p>De pijp in vezelcement is verweerd.</p> |

| | Exterieuerelementen | Diagnose |
|--|---|---|
| | Houten terrasdeur in veranda | Het schrijnwerk van de terrasdeur is onderhevig aan houtrot en vertonen uitzetting door waterinsijpeling. De aangebouwde veranda biedt enige bescherming tegen de weersomstandigheden. Er bevindt zich verrotte balk boven de deur. |
| | Buitenmuur in veranda | Door waterinsijpeling is er mosvorming op de muur ontstaan. De zinken vergaarbak ter hoogte van de veranda is lek en is aan vernieuwing toe. |

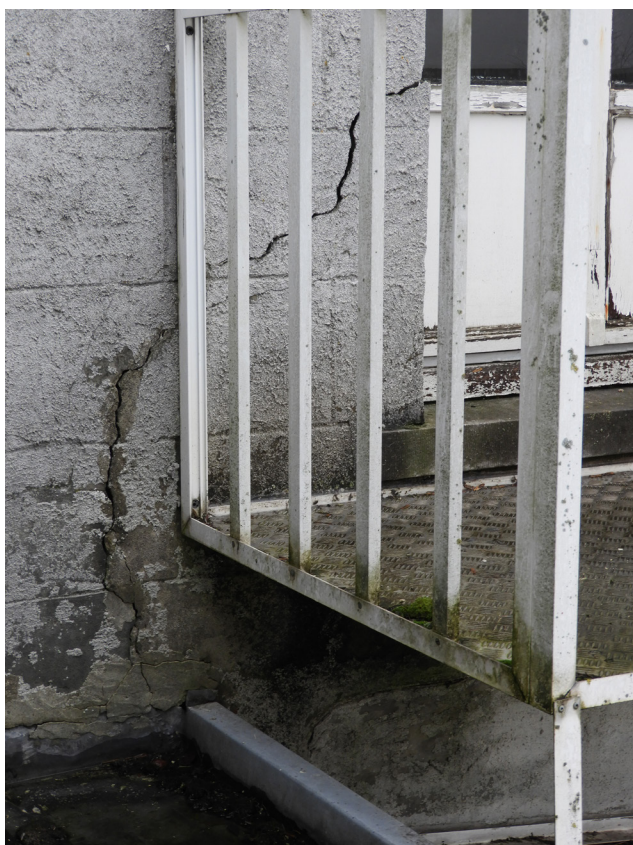
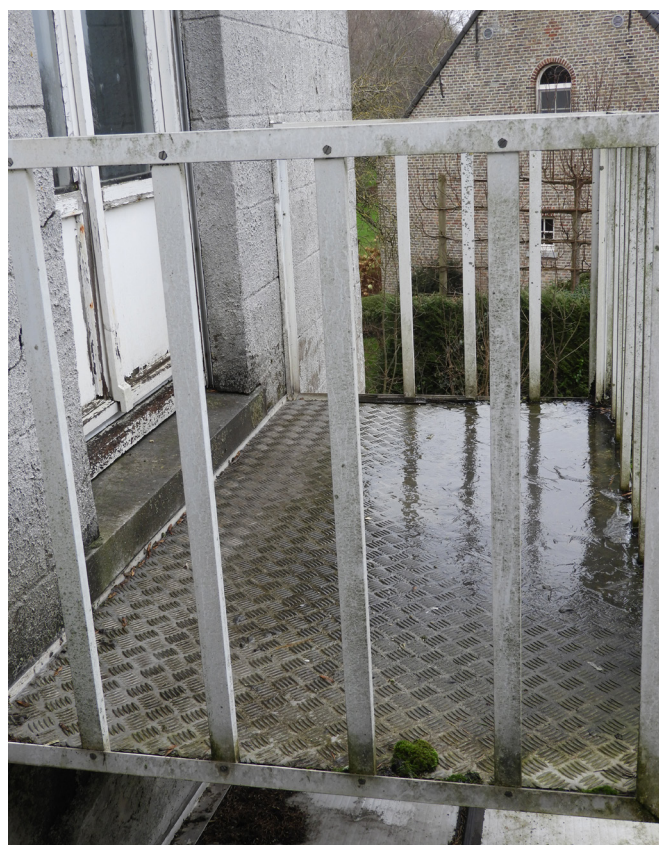
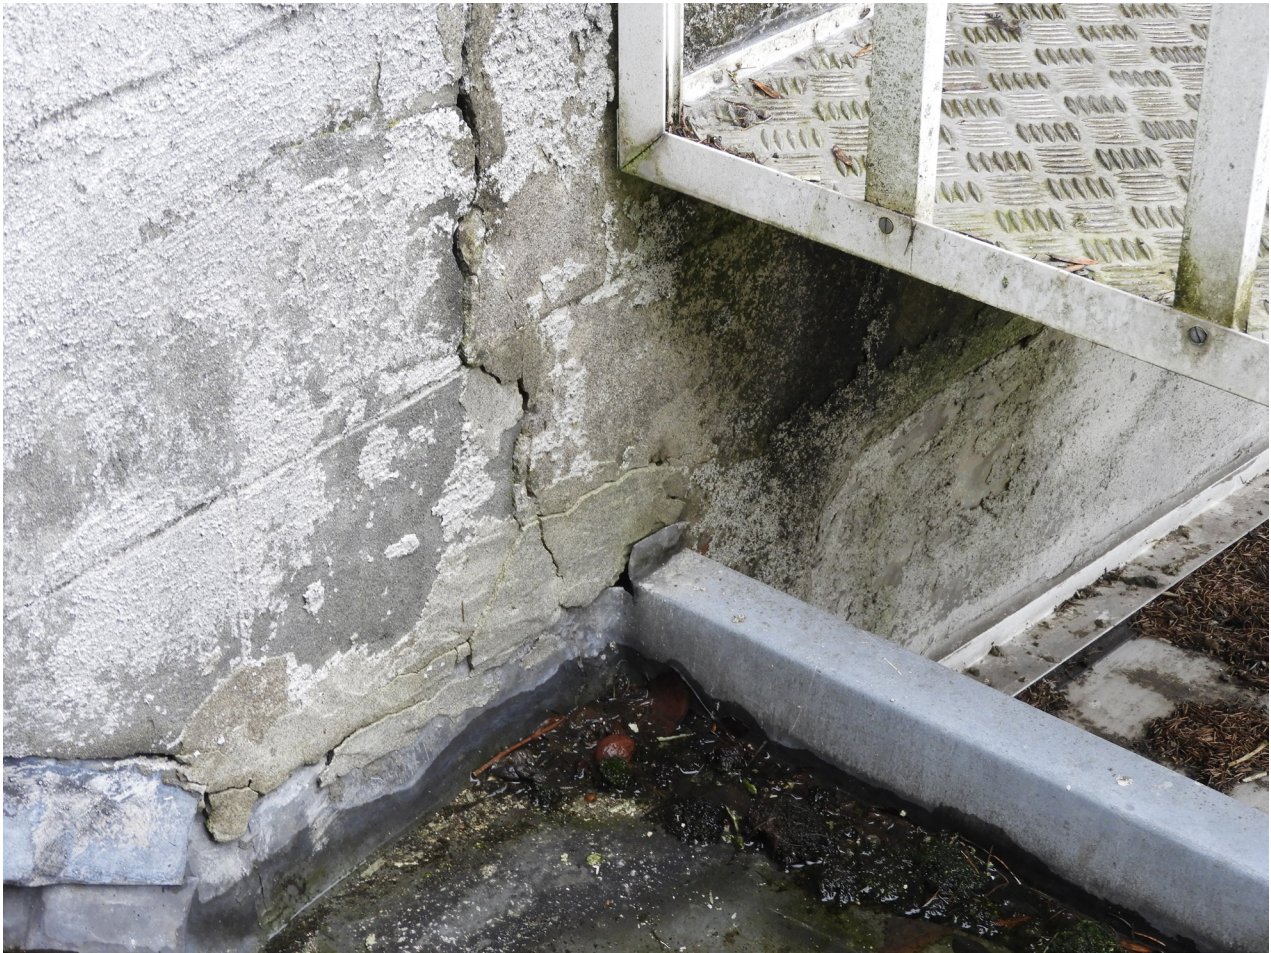
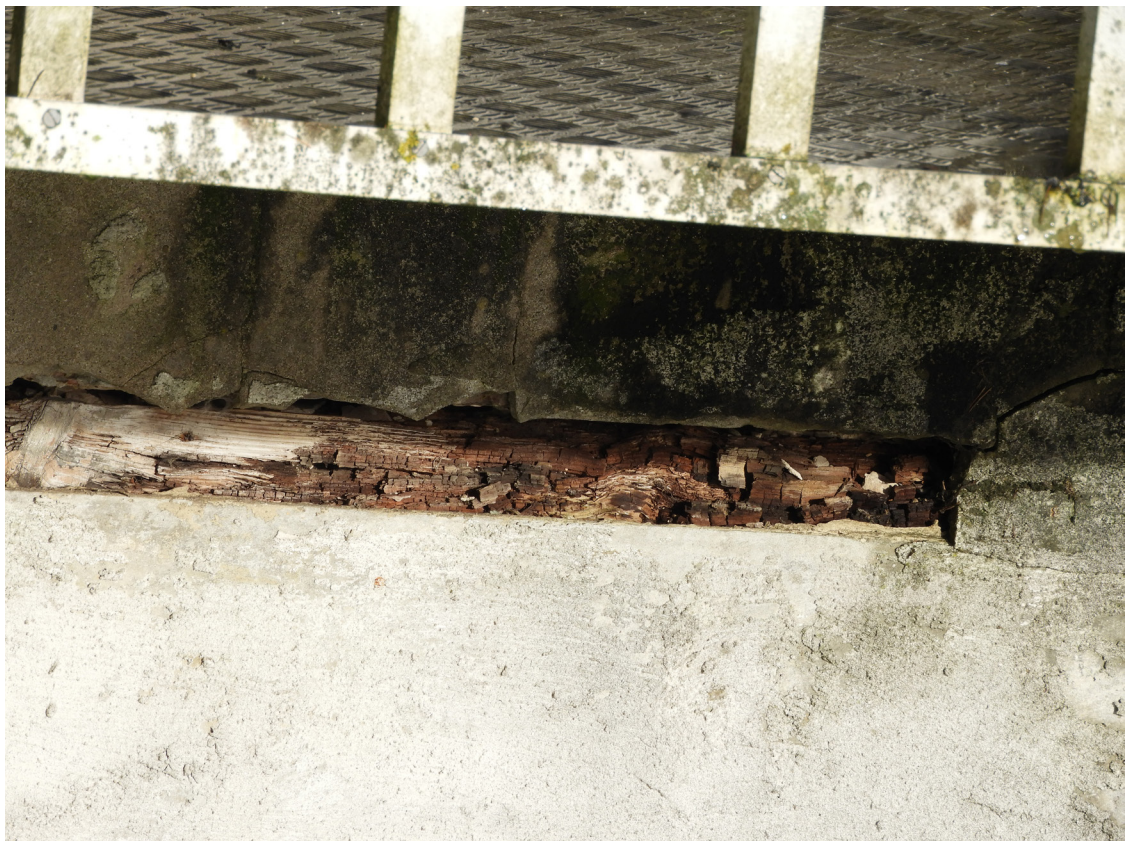
### 3.3.1 Diagnose technische en fysische problemen - balkon achtergevel

Het balkon is aangehecht aan de achtermuur. Doordat de hanggoot het volume water onvoldoende kan verwerken bij een stevige regenbui, loopt de goot over. Het balkon is bijgevolg een opvangbak voor het water. Door dit extra gewicht is er een verhoogde trekkracht op de achtergevel ontstaan. Mede hierdoor is er een grote scheur ontstaan.

Door waterinsijpeling via de bepleistering onder het aangehecht balkon, is de dubbele terrasdeur ingerot en is de muur begroeid met mos. Ook binnenin, in de zitplaats zijn er sporen van waterinsijpeling zichtbaar.

- \* De aanhechting van het balkons aan de voor- en achtergevel versterken en het wegwerken van de scheuren die erdoor zijn ontstaan.
- \* De dakwaterafvoer voor het regenwater in het gazon rondom het gebouw afvoeren.

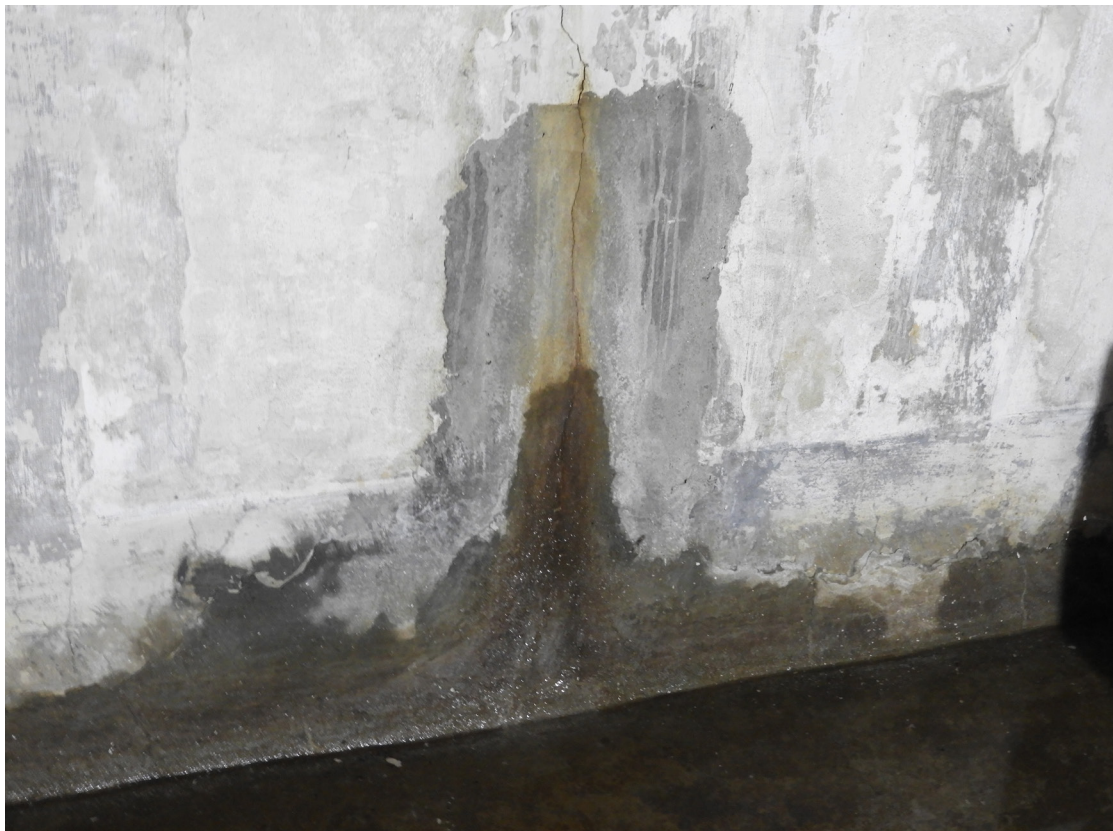
1.

Het indringend grondwater sijpelt door de muren, op diverse plaatsen. Een pomp is ingezet opdat de kelder niet volledig zou onderlopen. Het glas in het kelderraam ontbreekt, hierdoor kan er ongedierte binnendringen.

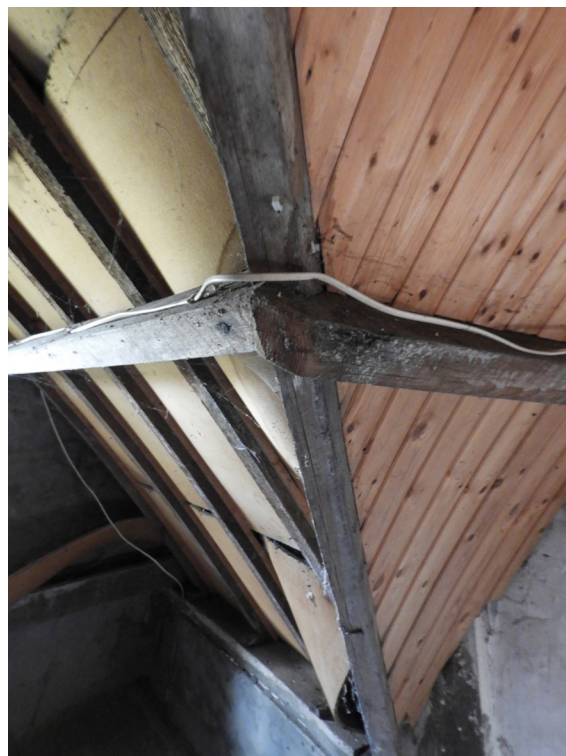
2

De zolder heeft door de verschillende dakvolumes een zeer specifiek dakgebinte. Deze ruimte is echter aan verval onderhevig door waterinsijpeling en houtborende insecten: kleine klopkever (*Anobium punctatum*) en de huisboktor (*Hylotrupes bajulus*).

- \* De dakbedekking grondig herstellen om verdere schade door waterinsijpeling te voorkomen. De houten dakstructuur vrijwaren van houtborende insecten en houtworm, alvorens tot het isoleren van de zolder over te gaan.

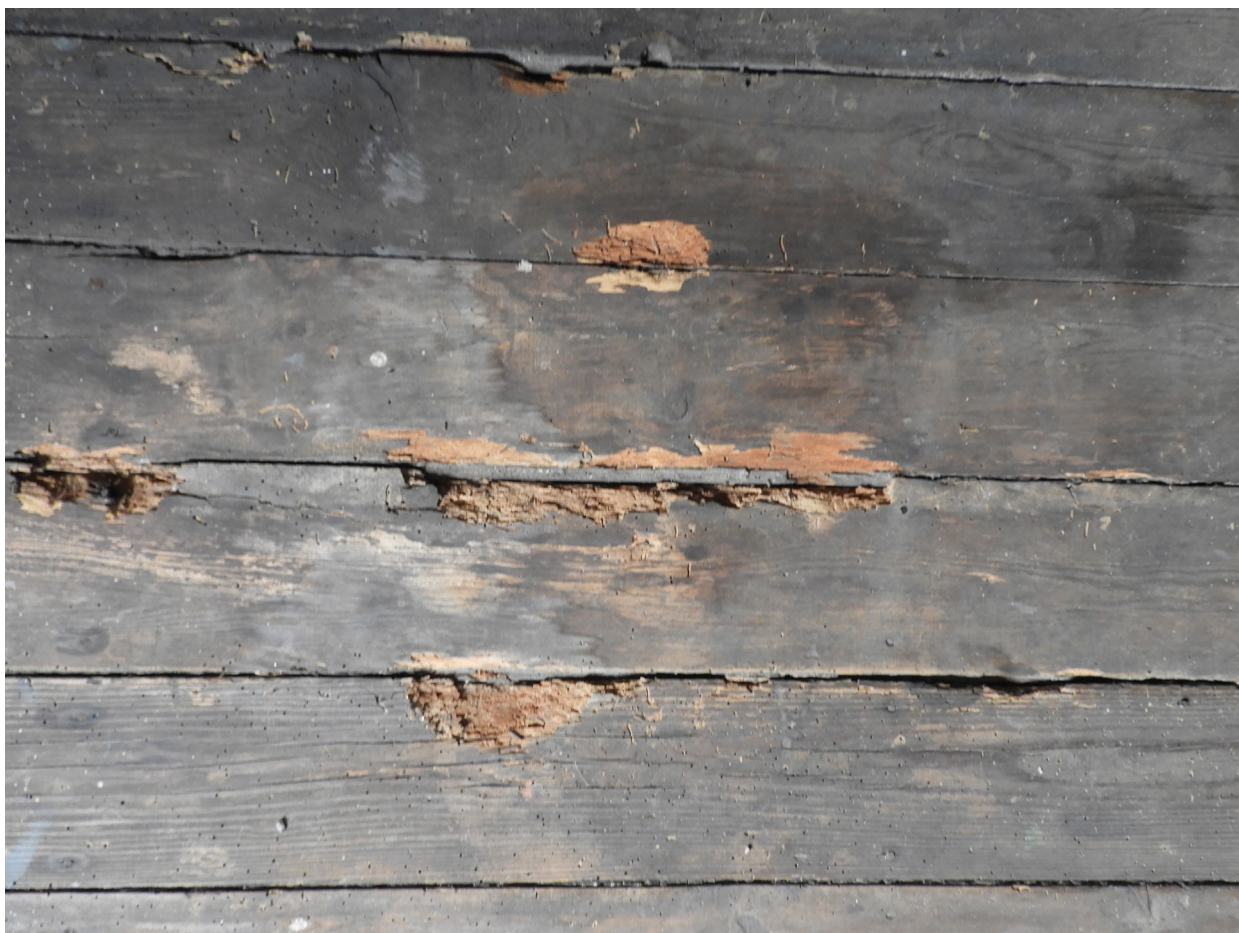
**3 & 4**

| Diagnose | Oplossing |
|---|---|
| 4. De planken vloer is vervuild. | De houten vloer machinaal blank geschuurd worden en daarna voorzien van een bescherm laag. |
